## 2º SUMÁRIO EXECUTIVO - PLANO DE TRABALHO ATUALIZADO

### INSTABILIDADE DE TERRENO - BAIRRO DO PINHEIRO MACEIÓ – ALAGOAS

Dezembro de 2018

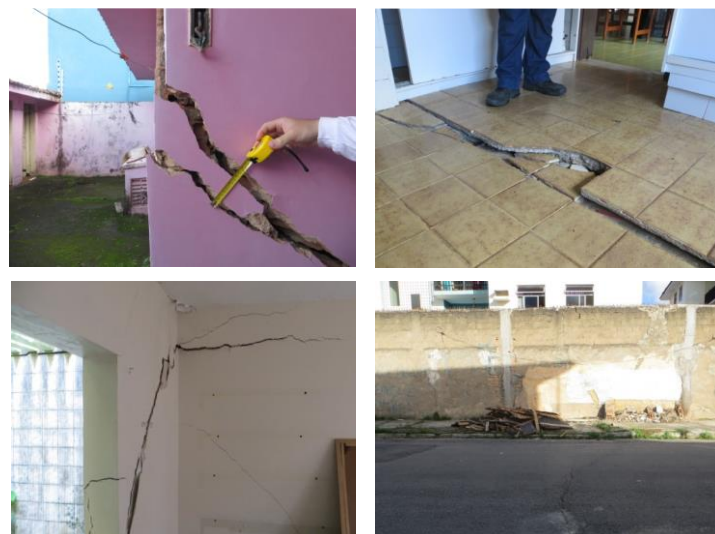
Figura 2 – Trincas e rachaduras que retratam a área de instabilidade alta no terreno Junho de 2018..

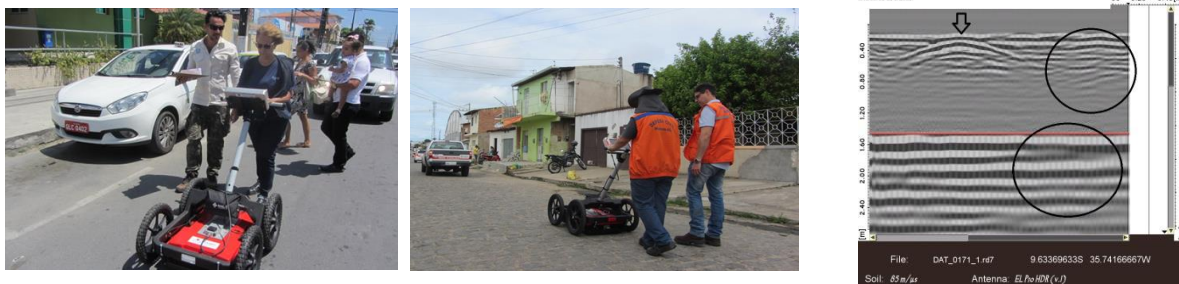
**3. Aplicação de método geofísico GPR dentro de residências e em vias públicas:** Os trabalhos desenvolvidos envolveram a aplicação de método geofísico GPR (*Ground Penetrating Radar*) dentro de residências e em vias públicas para tentar obter uma radiografia do subsolo embaixo de casas e de ruas. Devido às suas características técnicas relacionadas principalmente al alto teor de argila no solo, a investigação através do método GPR permitiu apenas a investigação em subsuperfície a uma profundidade de até 10 m. Devido a necessidade de uma investigação a maiores profundidades, decidiu-se utilizar outra metodologia geofísica para complementar as informações obtidas inicialmente, e este foi o método audiomagnetotelúrico.

Figura 3 – Levantamento com GPR em ruas do bairro Pinheiro, Maceió-AL.

- 04 perfis na Rua Joaquim Gouveia de Albuquerque;
- 01 perfil na Rua Sem Nome;
- 01 perfil na Rua Prof. Mário Marroquim;
- 02 perfis na casa da Sra. Adriana na Rua Prof. Mário Marroquim;
- 12 perfis na Rua Luiz Rizzo, 631 (casa da Sra. Aline);
- 09 perfis no CEPA;
- 01 perfil na Rua Tavares Bastos, 165 (casa);
- 01 perfil na Rua Tereza de Azevedo;
- 12 perfis na Rua Francisco Freire Ribeiro, 219 (casa rosa);
- 08 perfis na Rua Jornalista Augusto Vaz Filho;
- 11 perfis na Rua Joaquim Gouveia de Albuquerque, 379 (ed. Albarello);
- 04 perfis na Rua Francisco Amorim;
- 04 perfis na Rua Luiz Rizzo;
- 06 perfis na Rua Pedro Suruagy;
- 21 perfis na Rua Prof. Mário Marroquim, 491 (casa do epicentro);
- 10 perfis na Rua Luiz Rizzo, 666 (casa);
