SERVIÇO GEOLÓGICO DO BRASIL – CPRM

ESTUDOS SOBRE A INSTABILIDADE DO TERRENO NOS BAIRROS PINHEIRO, MUTANGE E BEBEDOURO, MACEIÓ (AL)

Volume II
RELATÓRIOS TÉCNICOS
B. Levantamento Interferométrico

Rio de Janeiro, maio de 2019

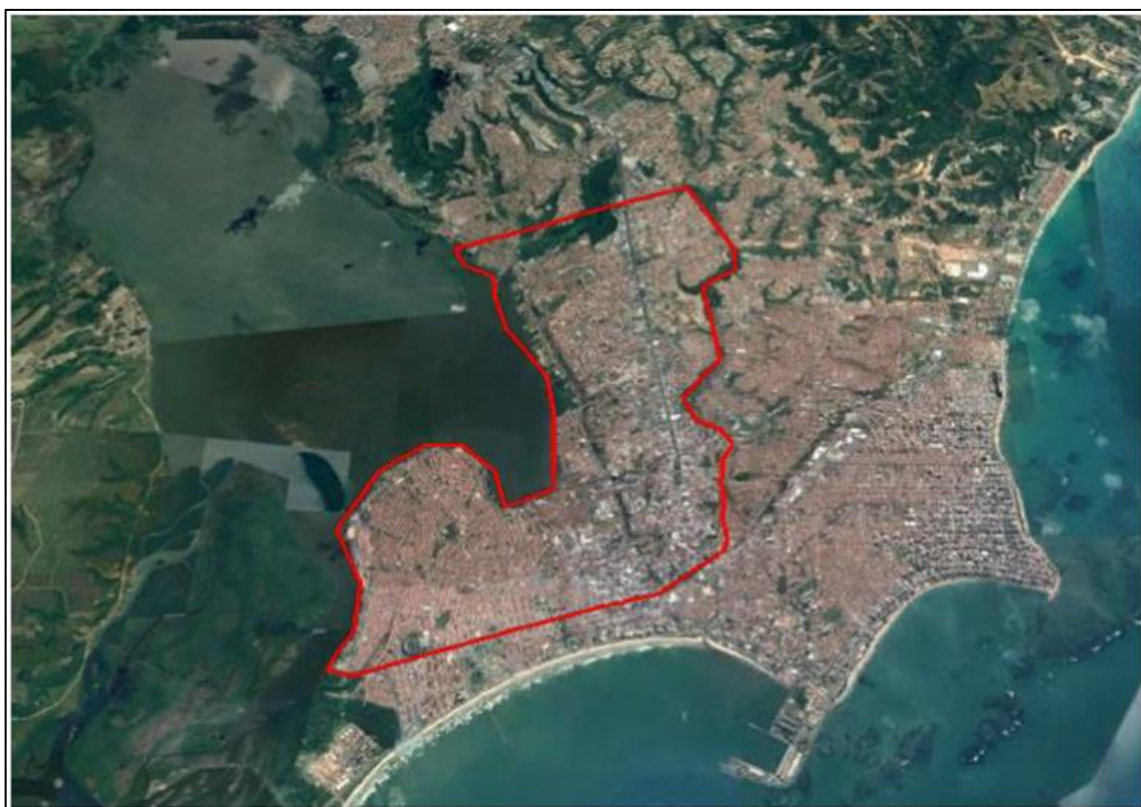
Figura 1. Área de interesse delimitada pelo polígono vermelho.

O presente relatório apresenta a análise dos resultados de interferometria adquiridos para o bairro Pinheiro e seu entorno (Fig. 1), no período de abril de 2016 a dezembro de 2018. O estudo adquirido teve como objetivo promover a análise de deformação de terreno através da técnica PSP-IFSAR.

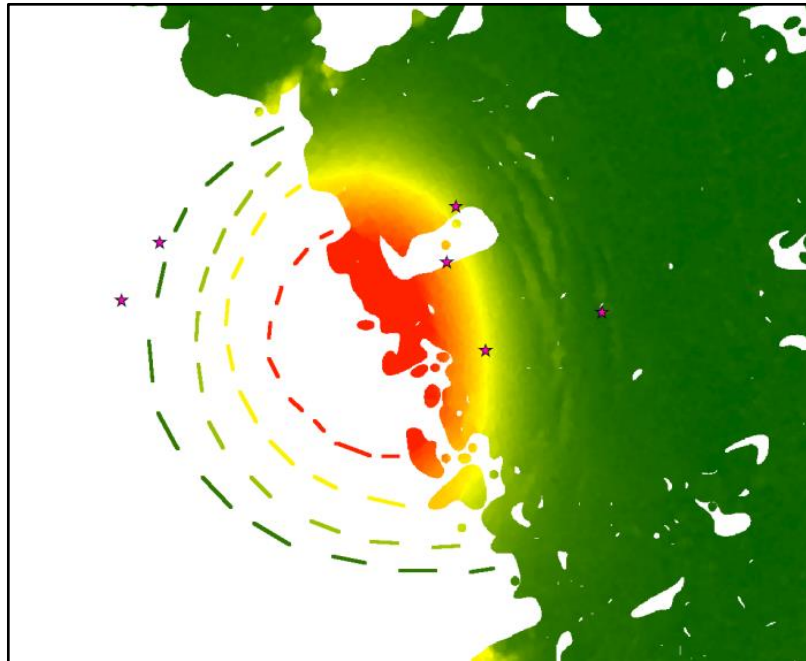
Figura 3. Projeção do comportamento esperado para a área não amostrada sob a lagoa do Mundaú.

A velocidade retrata um movimento de subsidência em uma região de formato aproximadamente semicircular às margens da lagoa Mundaú. Esse formato pode estar truncado pela falta de dados sobre a lagoa, uma vez que o levantamento de interferometria não coleta dados na superfície da água. Logo, a porção não amostrada pode estar sofrendo subsidência em região relativamente simétrica àquela identificada, como mostra a figura 3.

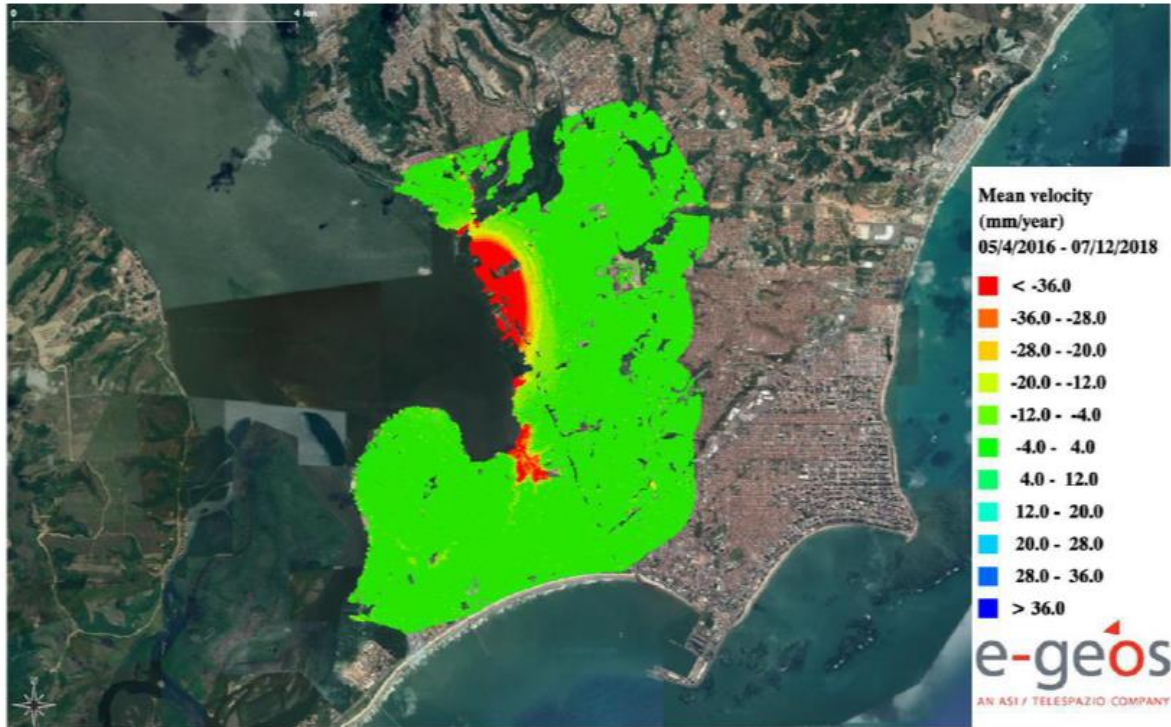
Figura 4. Tela do mapa de velocidades médias dos PSs da análise PSP-IFSAR dos dados COSMO-SkyMed.

As áreas com subsidência podem ser divididas em três zonas principais: A (bairro Bebedouro), B (bairro Levada e Bom Parto) e C (bairro Pinheiro, Mutange e Bebedouro). Essas zonas foram eleitas com base na distribuição espacial dos valores e sua persistência temporal, para validação no campo. As demais áreas da

cidade não apresentam padrões condizentes, até o momento, com o objeto do estudo e por isso não são abordadas em detalhe (Fig. 4).

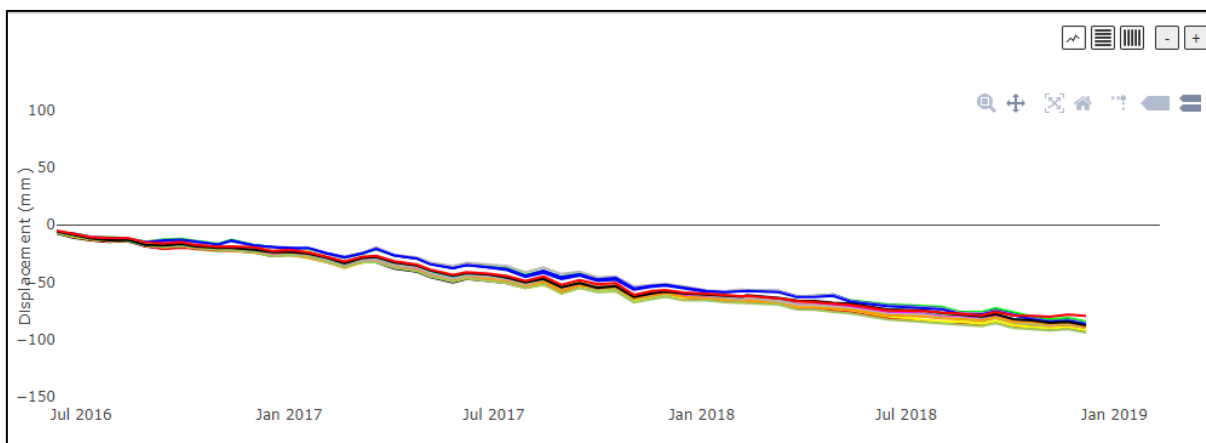
Figura 5: Tela do programa visualizador de dados AWARE exemplificando o comportamento homogêneo de subsidência encontrado nas zonas A e B (proximidades do cruzamento da avenida Senador Rui Palmeira com a travessa Nova Vida, Levada).

As zonas A e B abrangem cerca de 0,05 e 0,30 quilômetros quadrados (km²) com afundamentos médios de 1 e 4 cm/ano, respectivamente. Elas estão associadas às áreas onde originalmente existiam manguezais, posteriormente aterrados, conforme mostram cartas topográficas da década de 60, imagens de satélite e levantamento de campo. Ressalta-se ainda que ao avaliar a movimentação dos terrenos desde 2016 até 2018 (período de obtenção dos dados) não se vê variação expressiva de velocidade nestas duas áreas que sugira um afundamento expressivo (Fig. 5).

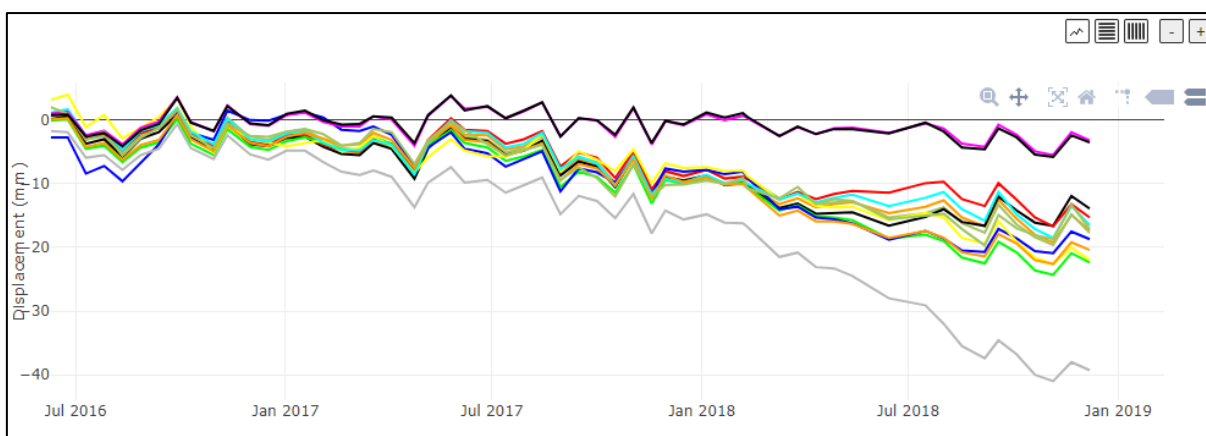
Figura 6. Tela do programa visualizador de dados AWARE exemplificando o comportamento irregular de subsidência encontrados na zona C (cruzamento rua Augusto Calheiros com rua Cônego Cavalcante de Oliveira, Pinheiro).

Já a zona C abrange uma área de aproximadamente 2 km², onde se registram subsidência de diversas magnitudes, afundamentos com taxas irregulares (Fig. 6), que se dissipam de forma concêntrica a partir de núcleo central na avenida Major Cícero de Góes Monteiro, no bairro do Bebedouro (proximidades do Casarão Colonial e a Planta química da Braskem), em direção à avenida Fernandes Lima. Com isso, observa-se que as deformações presentes não estão subordinadas a um compartimento geológico, geomorfológico ou geotécnico como as zonas A e B.

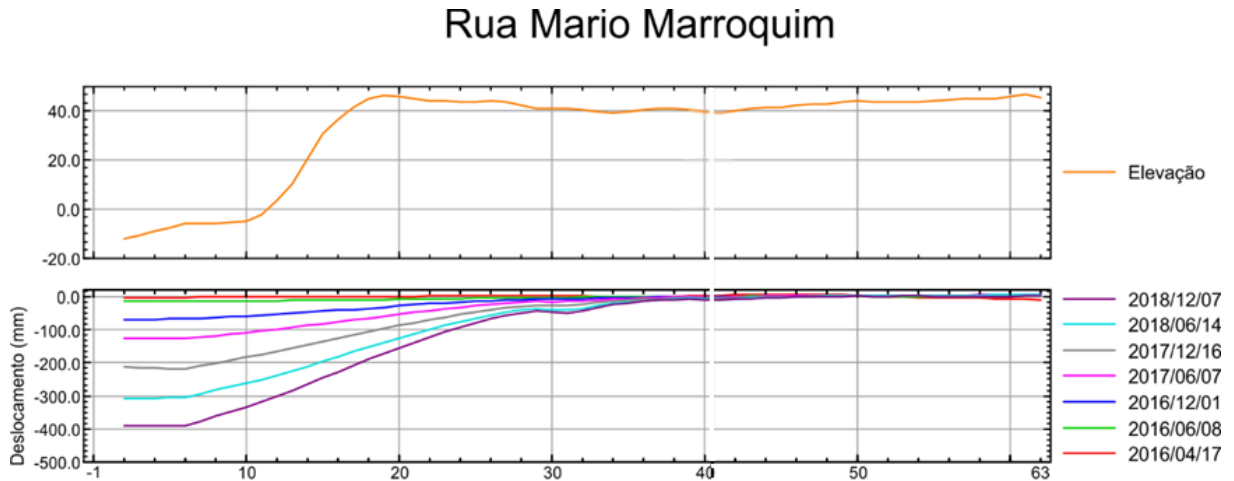
Figura 9. Perfil de elevação e variação da elevação da Rua Mario Marroquim.

A subsidência que afeta a área C foi registrada durante todo o período de monitoramento pela interferometria. A figura 7 apresenta também dois perfis analisados ao longo do período de aquisição. O primeiro perfil, mostrado na figura 8, é da Rua Luiz Rizzo, rua que corta a região de maior subsidência. O segundo perfil, apresentado na figura 9, é da Rua Mario Marroquim, onde uma das propriedades mais afetadas (nº 491) está localizada.
