RELATÓRIO FINAL DO POÇO

LAC - 01 - CE

ACOPIARA - CE

COMPANHIA DE PESQUISA DE RECURSOS MINERAIS - CPRM

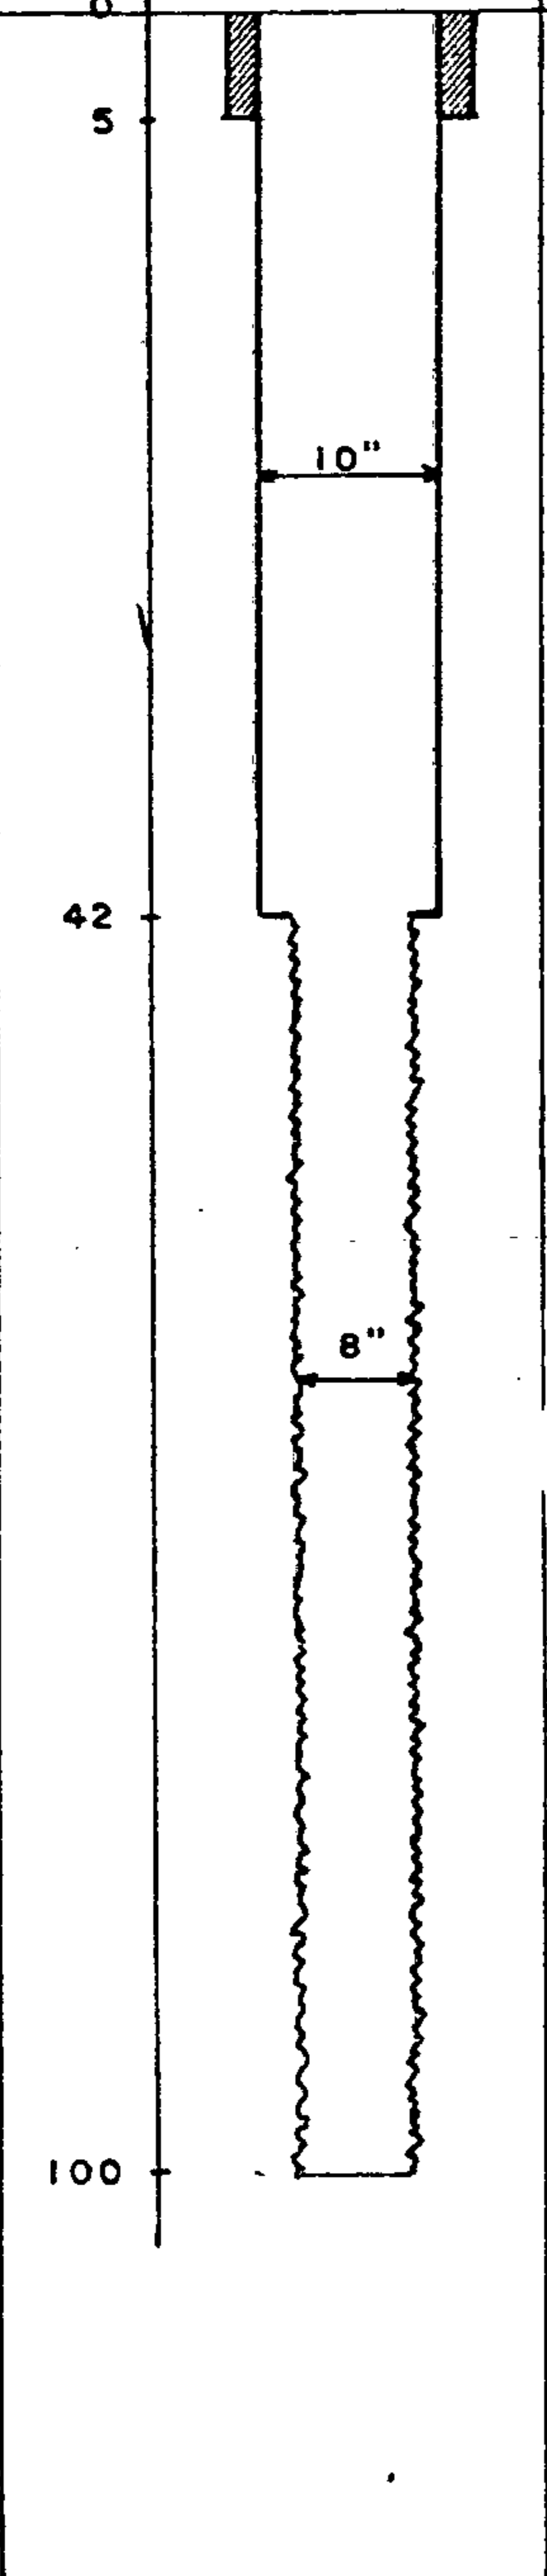
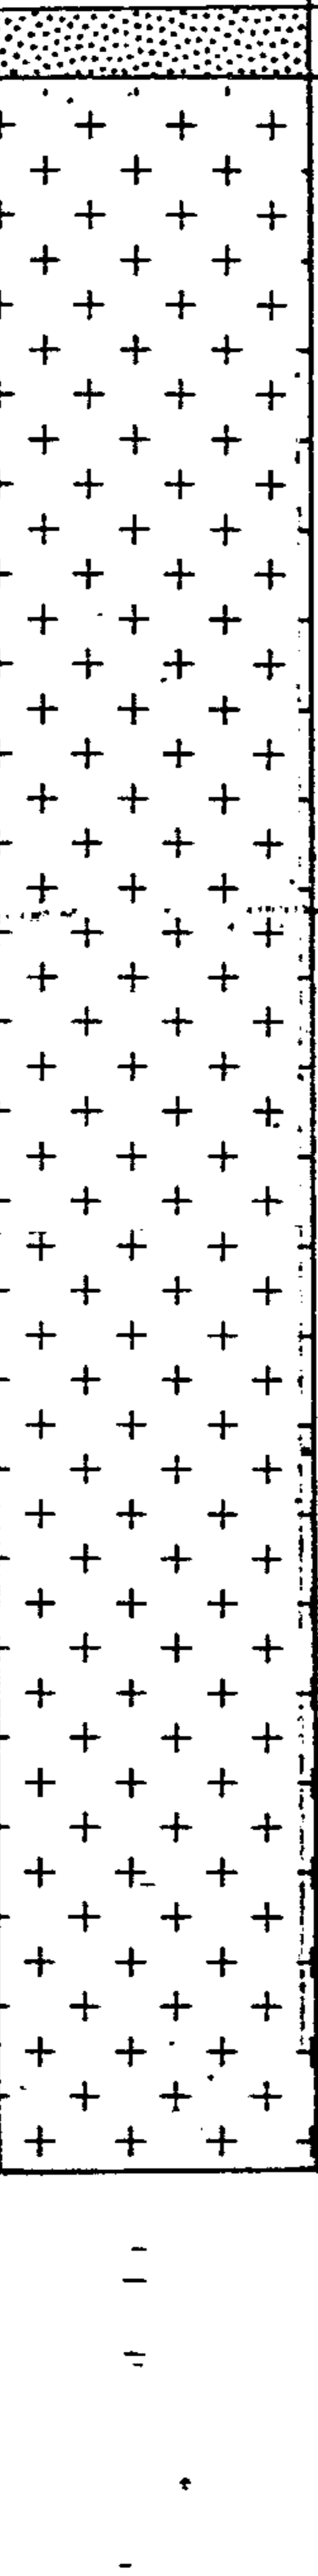
FORMAÇÃO	DESENHO DO POÇO	ESPESSURA (m)	LITOLOGIA	DESCRIÇÃO LITOLÓGICA

00,00 a 03,00 m..... Rocha decomposta

03,00 a 100,00 m..... Rocha migmatítica constitui
da essencialmente de quartzo,
feldspatos e micas principal
mente biotita.

<p>3,00</p> <p>100,00</p>

<p>Rocha decomposta.</p> <p>Migmatito.</p>

A perfuração do poço foi iniciada no dia 03.09.81 e concluída no dia 20.10.81. A profundidade final atingida foi de 100,00 metros.

O poço foi completado tendo ficado revestido com cinco metros de canos de 10".
