PROGRAMA TÉCNICO PARA O GERENCIAMENTO
DA REGIÃO METROPOLITANA
DE PORTO ALEGRE

CATÁSTROFE DE IGREJINHA - RS

DEMANDAS ESPECIAIS CATÁSTROFE DE IGREJINHA - RS

Este relatório tem como objetivo identificar as diferentes causas que provocaram os deslizamentos, os desmoronamentos e as enchentes ocorridos no dia 12.02.1992 na localidade de Solitária, no município de Igrejinha, bem como sugerir algumas medidas que possam minorar os efeitos de novas catástrofes de semelhante natureza. Este trabalho constitui-se em uma demanda extra, não prevista, inserida no subprograma **Áreas Emergenciais** do **Programa Técnico para o Gerenciamento da Região Metropolitana de Porto Alegre - PROTEGER**.

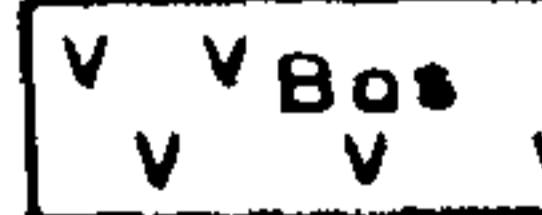
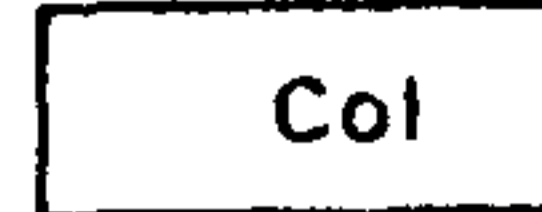
Figura-1
 MAPA DAS AVALANCHAS E
 DESLIZAMENTOS DE 02/92
 EM IGREJINHA, RS
 1 : 50 000

A cheia ocorrida no dia 12.02.1992 apresentou efeito mais catastrófico na bacia do arroio Solitária, onde ocorreram avalan-chas de detritos e deslizamentos de solo, aliados a violentos fluxos de água. O curso do arroio tem cerca de 8 km de extensão, encaixado em vale em "V" de fundo plano e largura de 1.200 m (Figura 1).

As avalan-chas e deslizamentos concentraram-se nas cabeceiras dos arroios Solitária e Funil, a oeste da localidade de Solitária (Fotos 1 e 2). Formaram cicatrizes lineares nas encostas basálticas, expondo o solo em meio a áreas vegetadas, em faixas de 20 m x 200 m, em média, bem como abriram sulcos na porção inferior das encos-tas, assoreando-os com detritos e vegetação

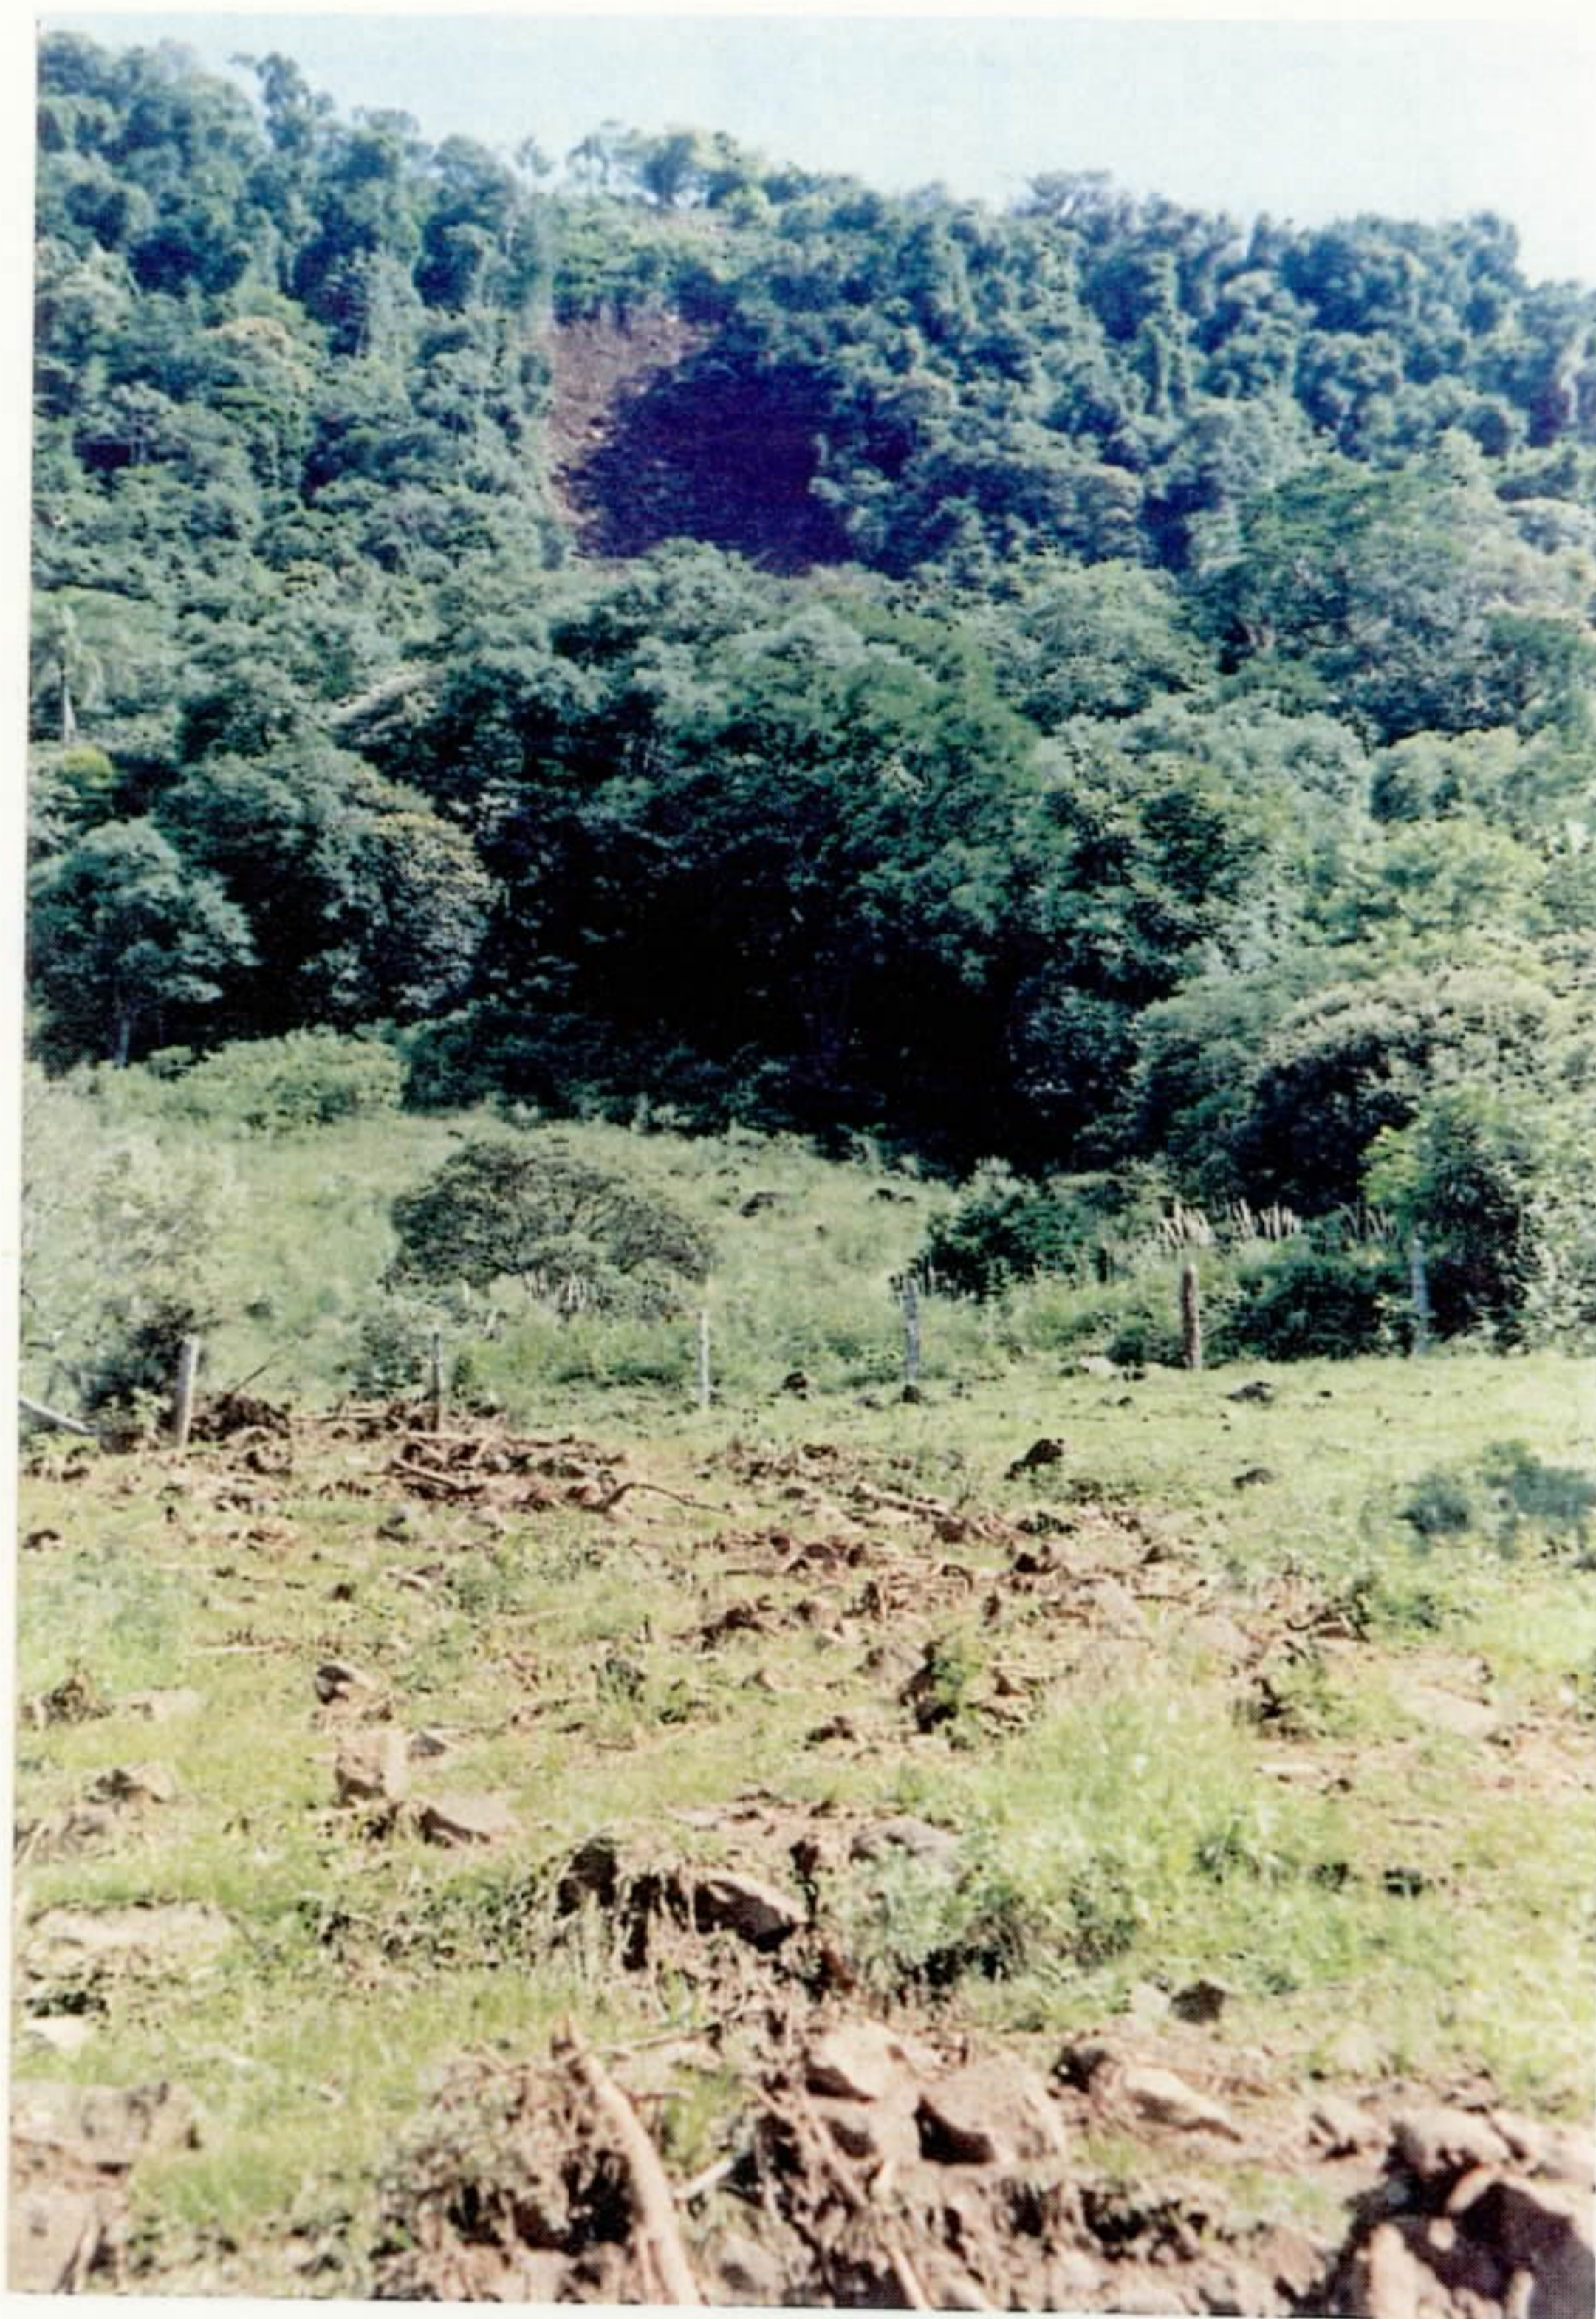
Foto 2: Deslizamento de solo e vegetação em encosta basáltica, ao fundo. em primeiro plano, vê-se o efeito do fluxo laminar das águas sobre colúvios grosseiros. Região de Solitária, Município de Igrejinha.

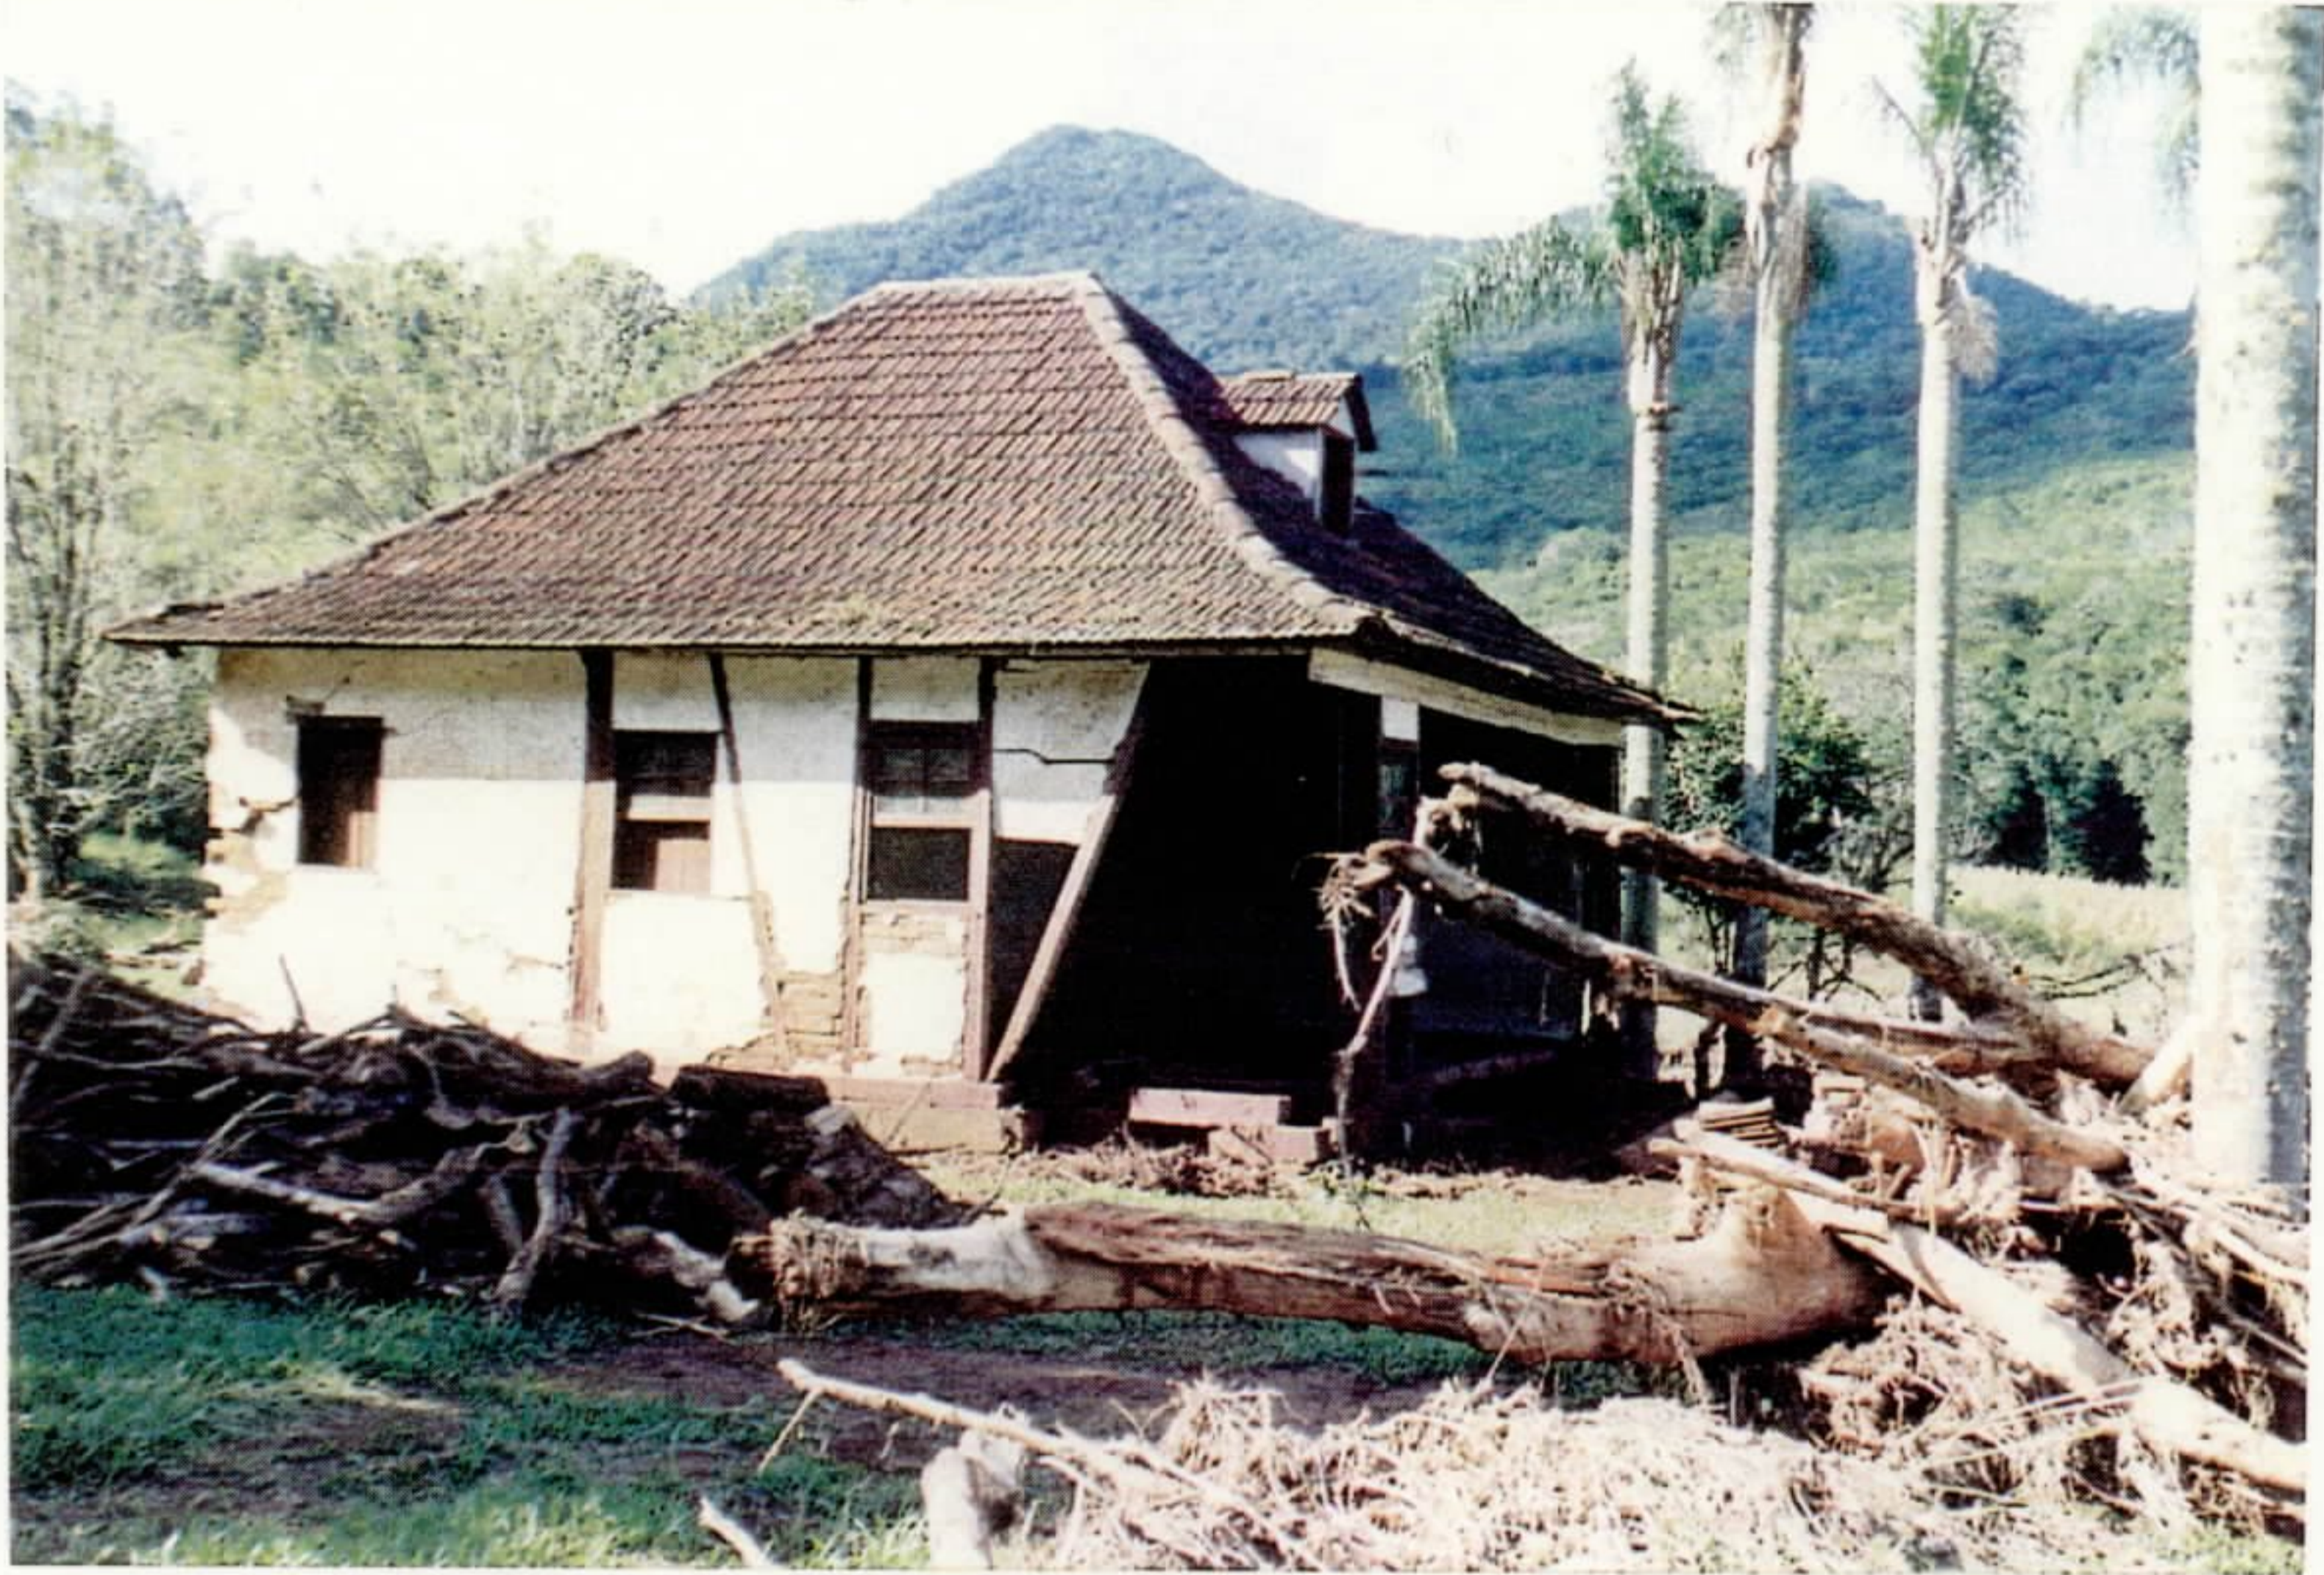
Fotos 3 e 4 : Efeitos da inundação e violento fluxo de águas no arroio Solitária, próximo à zona urbana de Solitária.

arrancada (Fotos 3 a 7).

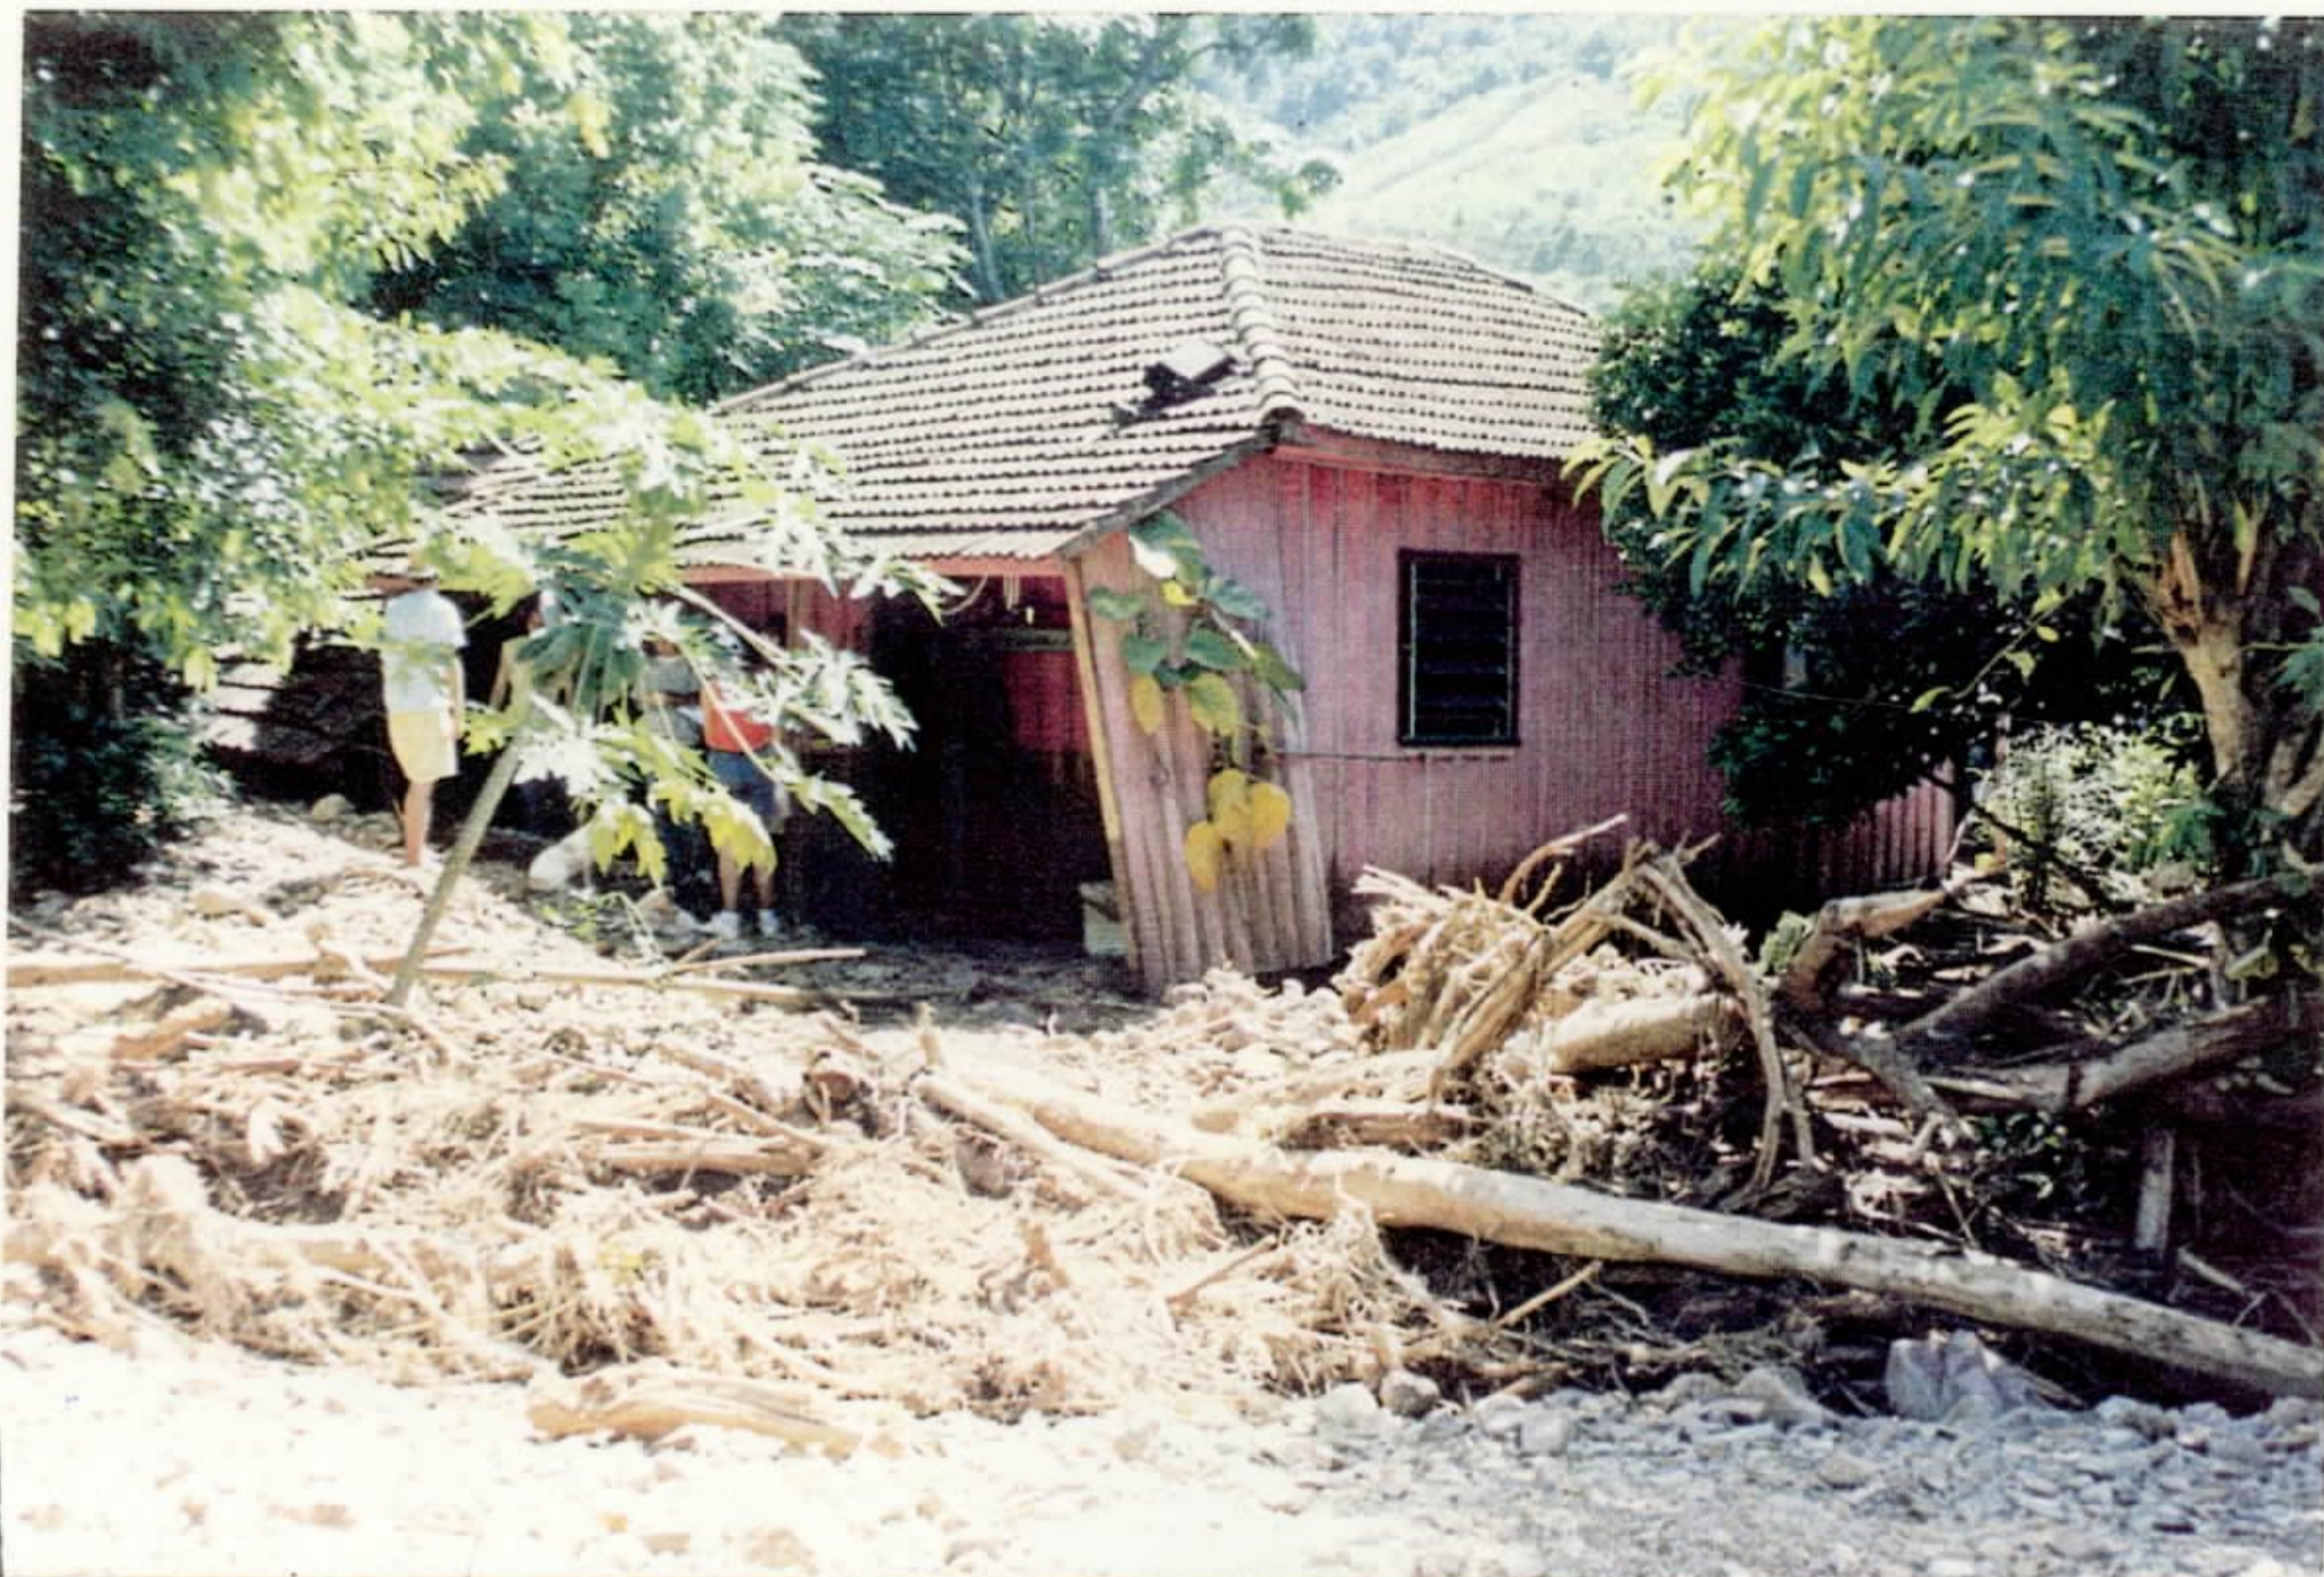
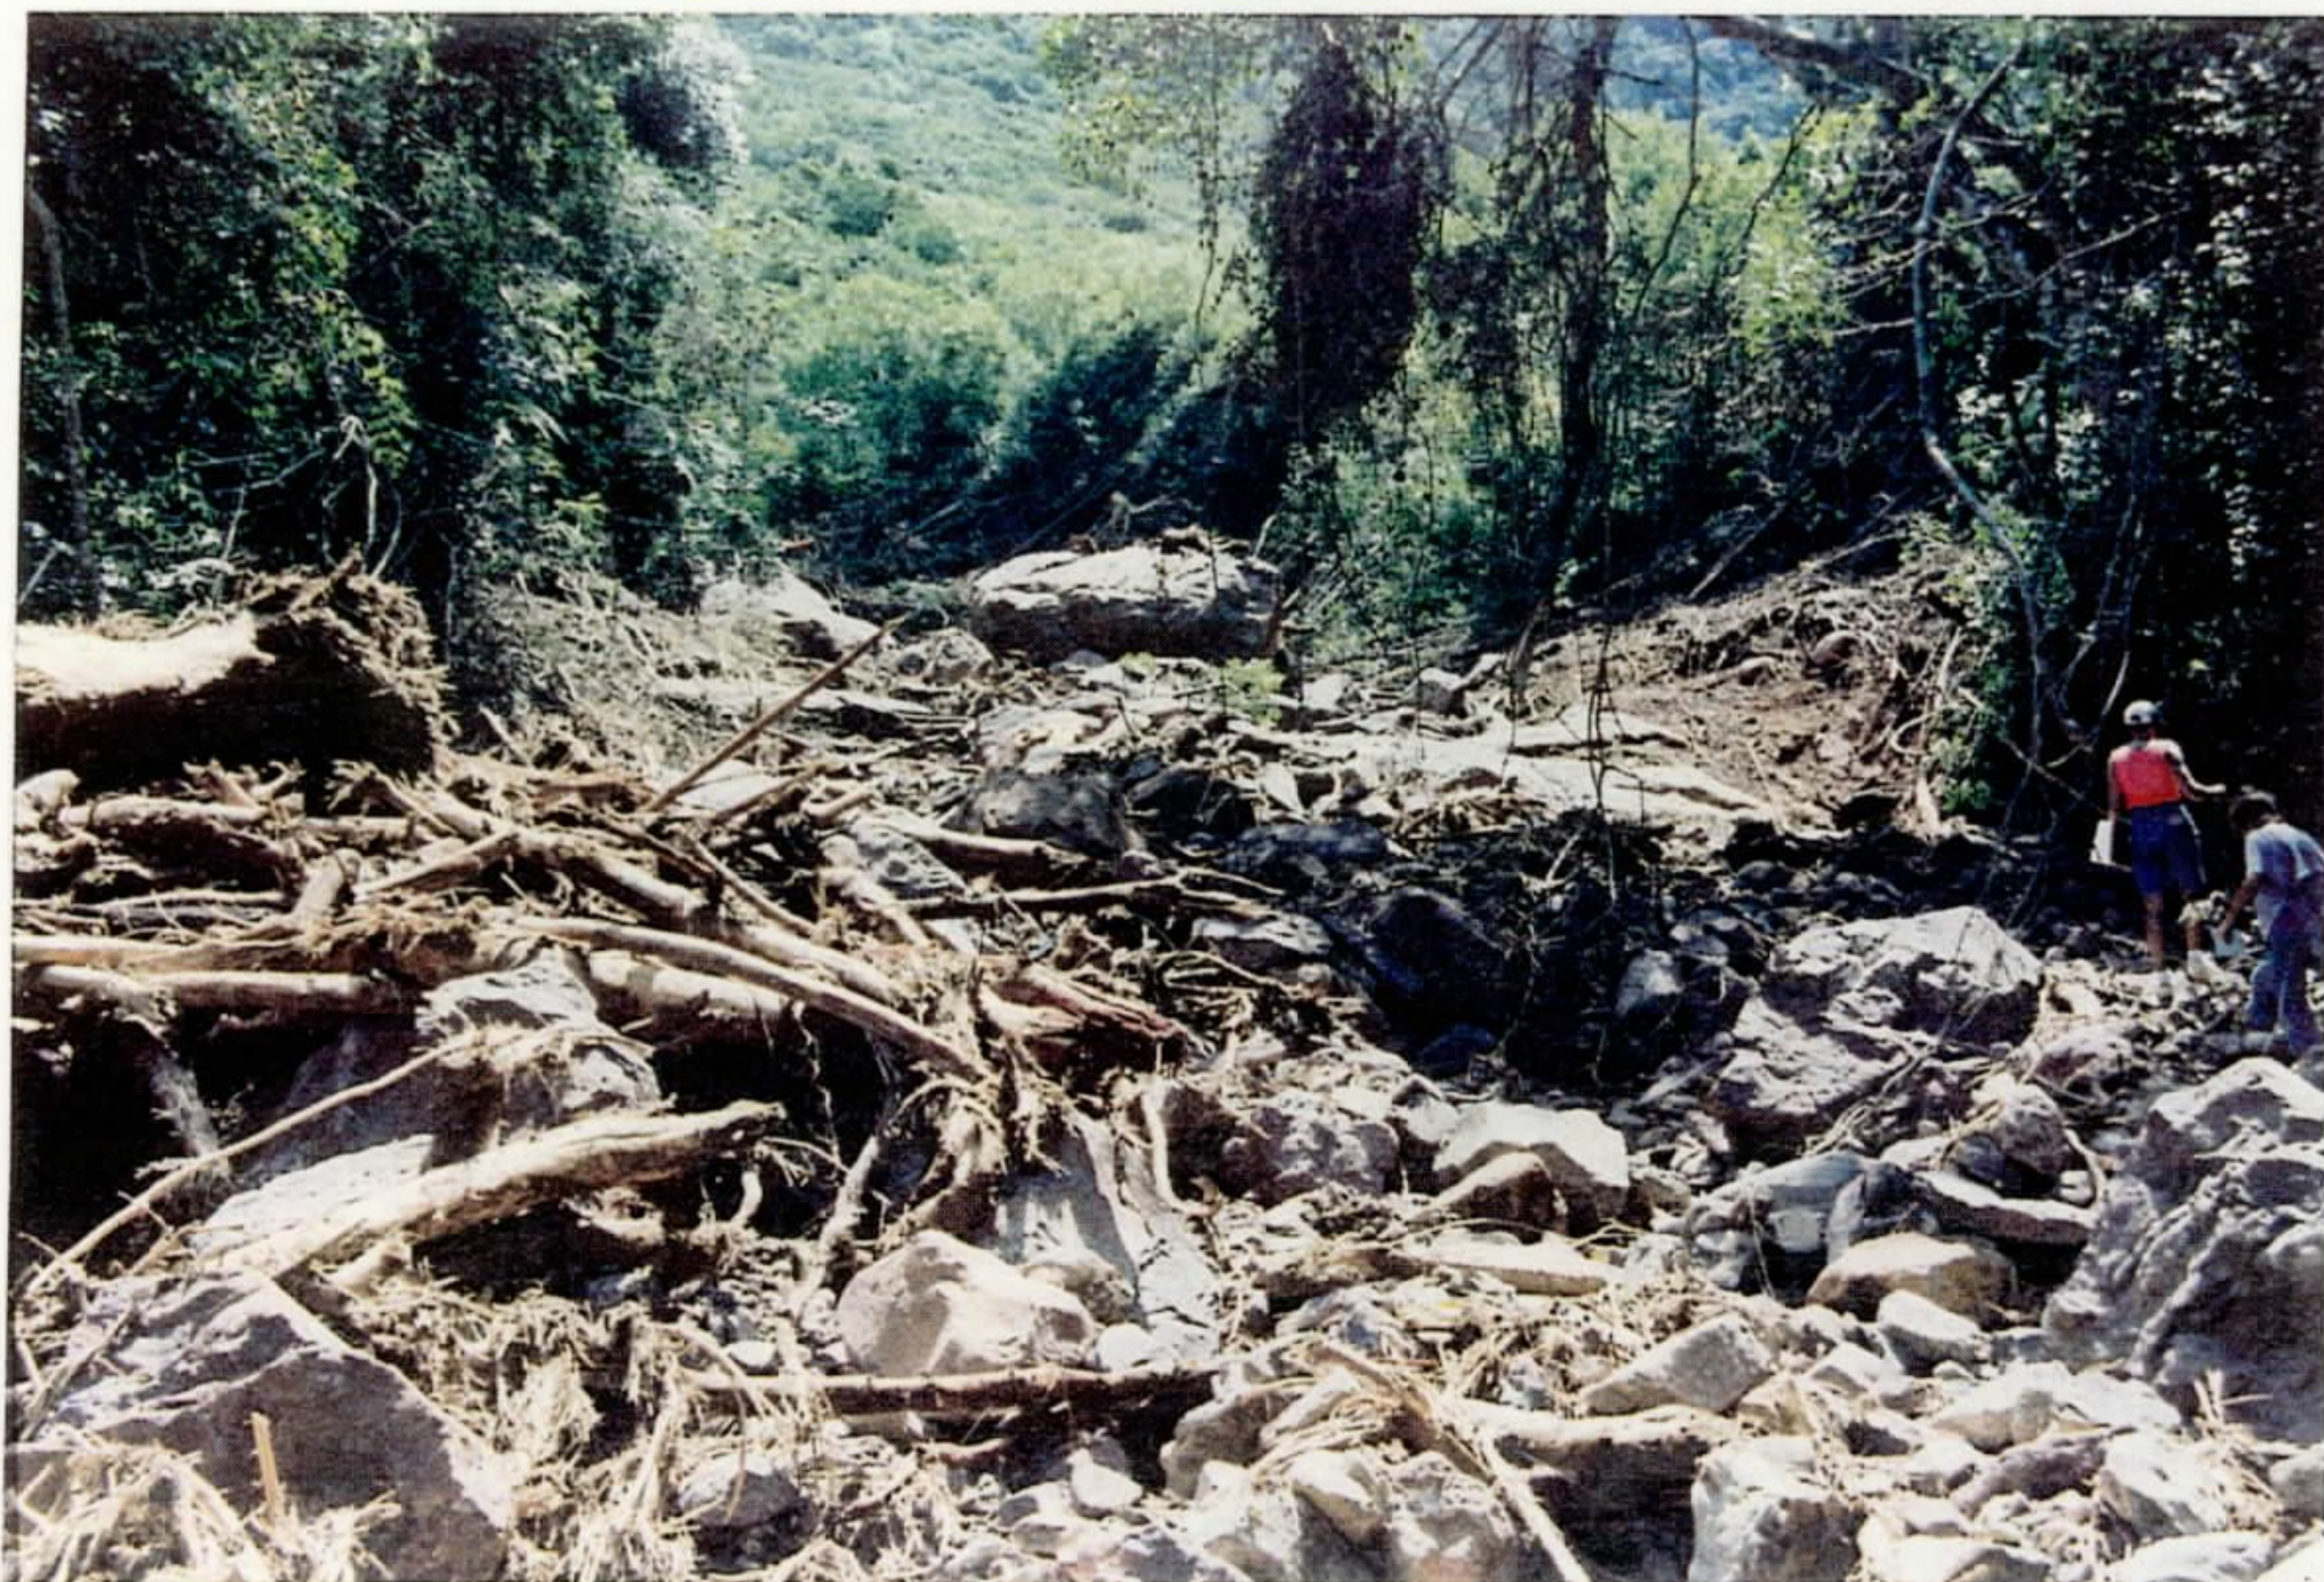
Fotos 5 e 6: Avalanchas de detritos na zona rural de Igrejinha. Fluxo confinado.

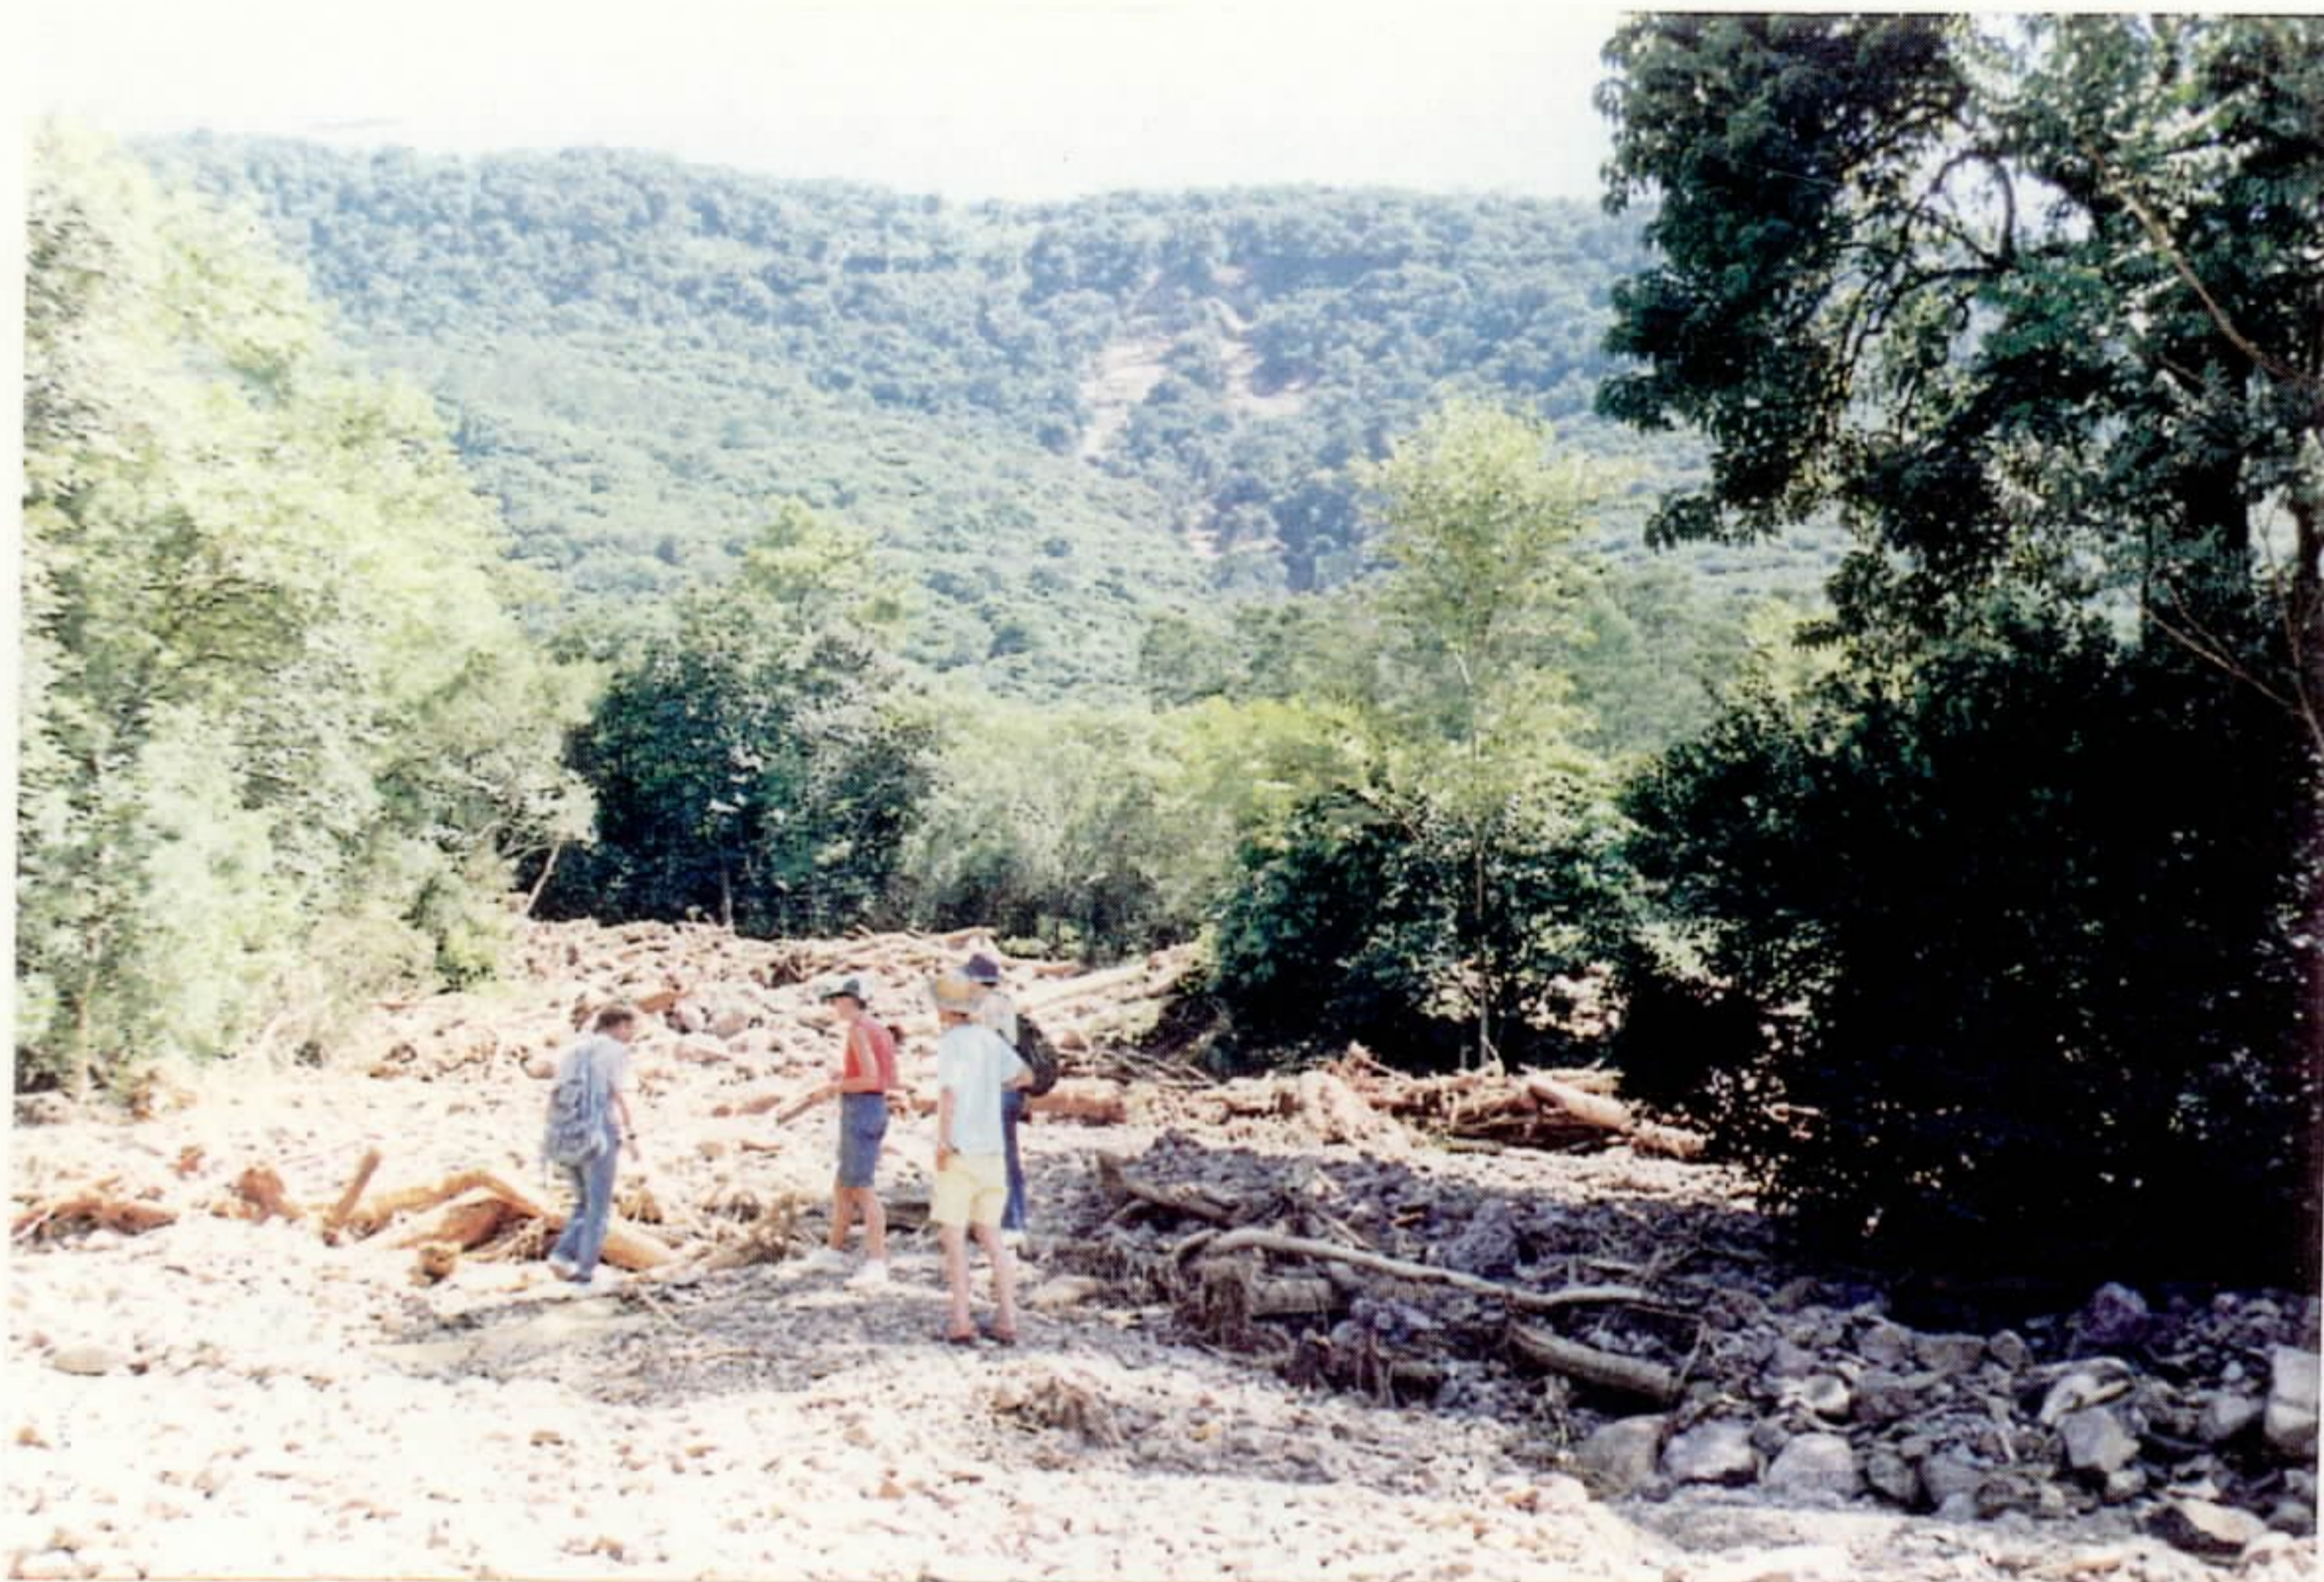
Foto 7: Zona rural de Igrejinha, cabeceiras do arroio Funil. Deslizamentos de solo e vegetação na porção íngreme da escarpa basáltica, ao fundo. Avalancha de detritos sobre colúvios da base da encosta, em primeiro plano.
