RELATÓRIO DE EXECUÇÃO DE CONVÊNIO : POÇO 4SRO-02-PI

LOCALIDADE FAZENDA ÁGUA BRANCA

MUNICÍPIO DE SANTA ROSA DO PIAUÍ

CONVÊNIO 015/CPRM/05

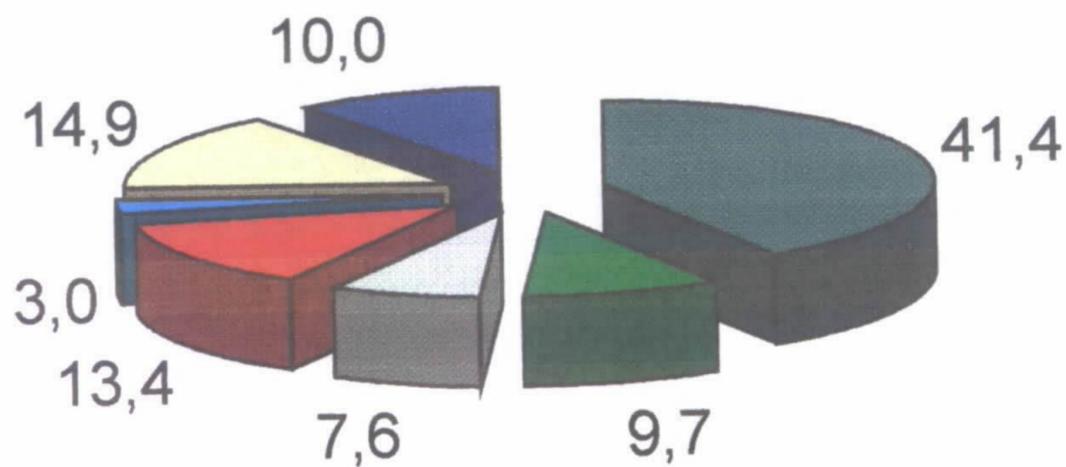
Percentual de horas-trabalhadas

OPERAÇÃO	TEMPO (h)	PERCENTUAL (%)
PERFURANDO	333:00	41,4
MANOBRANDO	77:40	9,7
CIRCULANDO/PREPARANDO LAMA	61:30	7,6
REPARANDO EQUIPAMENTOS	107:50	13,4
MANUTENÇÃO	24:00	3,0
COMPLETAÇÃO/DESENVOLVIMENTO	120:00	14,9
DTM	80:00	10,0
TOTAL	804:00	100,00

■ PERFURANDO	■ MANOBRANDO
□ CIRCULANDO/PREPARANDO LAMA	■ REPARANDO EQUIPAMENTOS
■ MANUTENÇÃO	□ COMPLETAÇÃO/DESENVOLVIMENTO
■ DTM

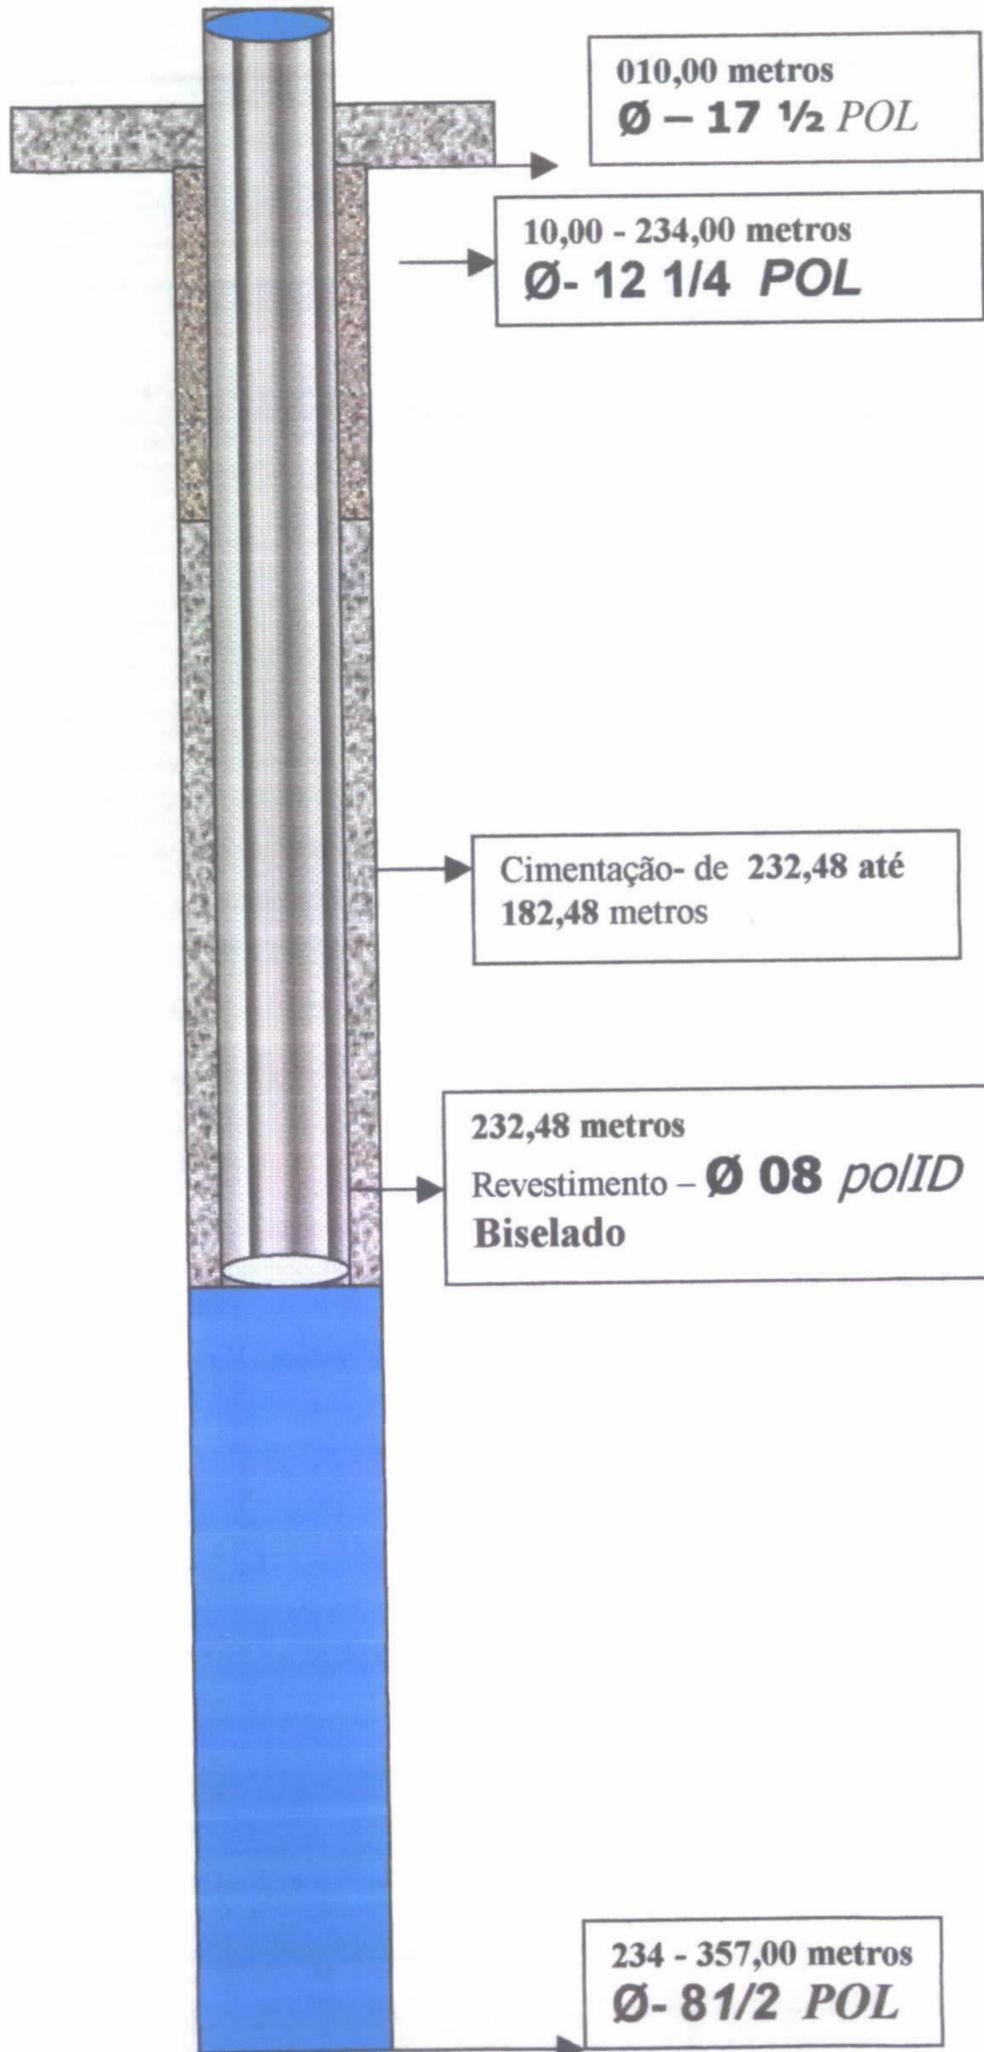
7.5. PERFIL CONSTRUTIVO DO POÇO

$\varnothing = 08$ polegadas – 200mm

Características: Diâmetro útil do poço = 08 polegadas
Nível estático = 20,60 metros
Teste de vazão = 35.000 litros/hora
Cimentação anular de 232,48 até 182,48 metros, com calda de cimento pura.

- ❖ De 000,00 a 010,00 metros = Tubo de aço, calhandrado de 14"
- ❖ De 010,00 a 232,48 metros = Tubos de aço carbono, preto, diâmetro 8 5/8" O.D., biselados para solda, Schedule 40.

Efetuada a descida do revestimento, o espaço anular compreendido entre 232,48 m e 182,48 m foi cimentado sob pressão, através de um "plug" de cimentação.

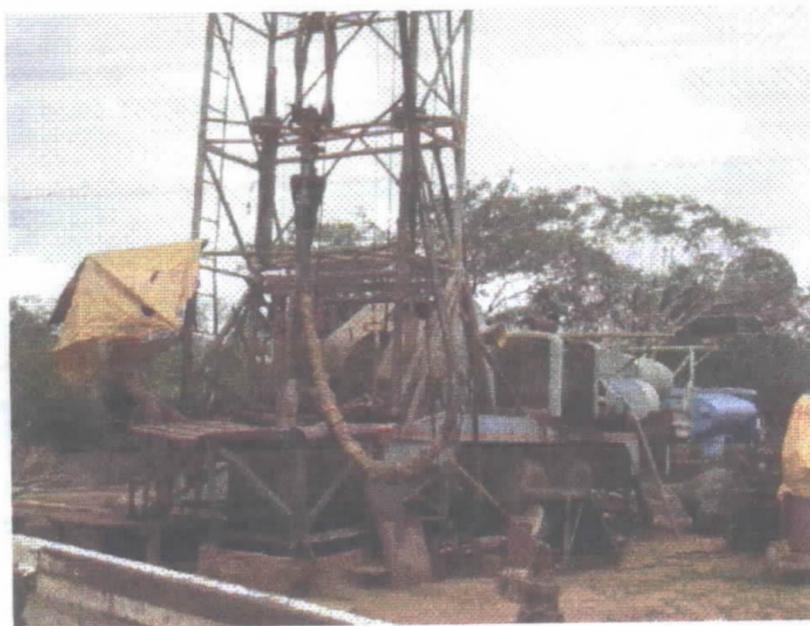
OPERAÇÕES DE PERFURAÇÃO DO POÇO

Para a execução dos trabalhos, relativos à sondagem, utilizou-se uma Sonda Failing 2.500, devidamente equipada para as operações de perfuração. A obra foi iniciada no dia 23.02.2006 e concluída em 05.04.2006.

O método de perfuração usado foi o rotativo com circulação direta, utilizando-se 2 (dois) tipos de fluidos :

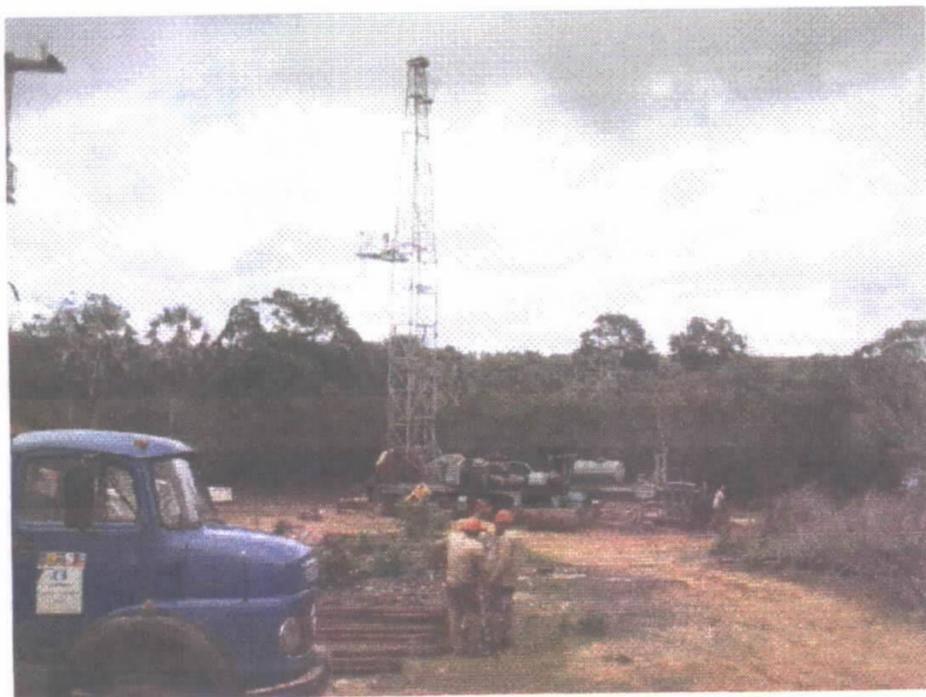
OPERAÇÕES DE PERFURAÇÃO DO POÇO

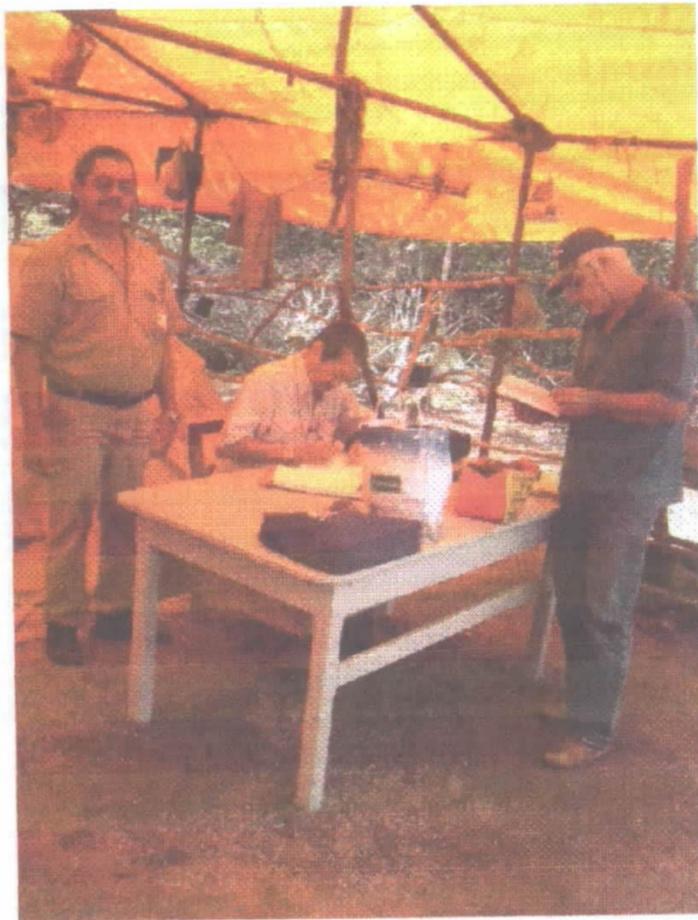
EXAME DAS AMOSTRAS DE CALHA

Foi utilizado o método de calha na amostragem dos sedimentos, adotando-se intervalos de 3 em 3 metros de avanço da perfuração, onde as amostras foram acondicionadas em caixa de madeira apropriada, expostas ao sol para secarem e, posteriormente dispostas em ordem crescente, devidamente etiquetadas, descritas e identificadas por geólogos especializados.

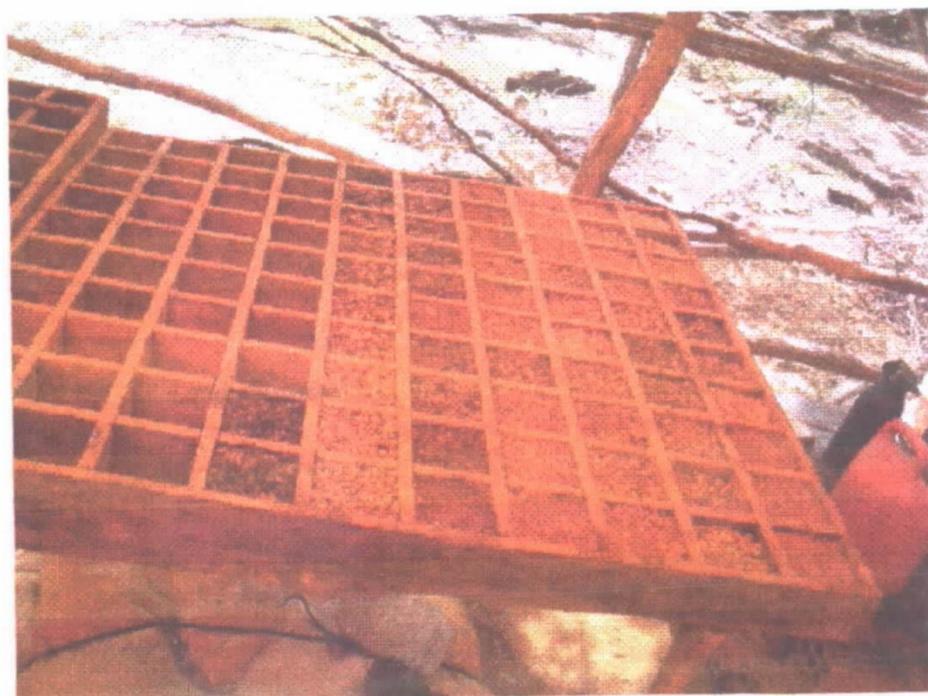
AMOSTRAGEM DO MATERIAL ATRAVESSADO

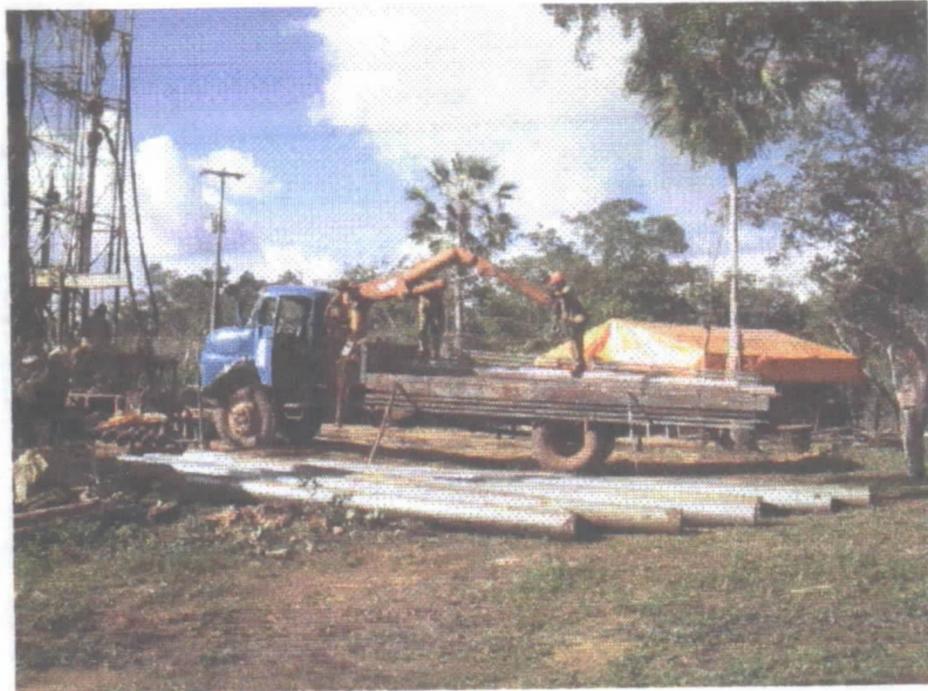
PREPARAÇÃO DO REVESTIMENTO DE PRODUÇÃO

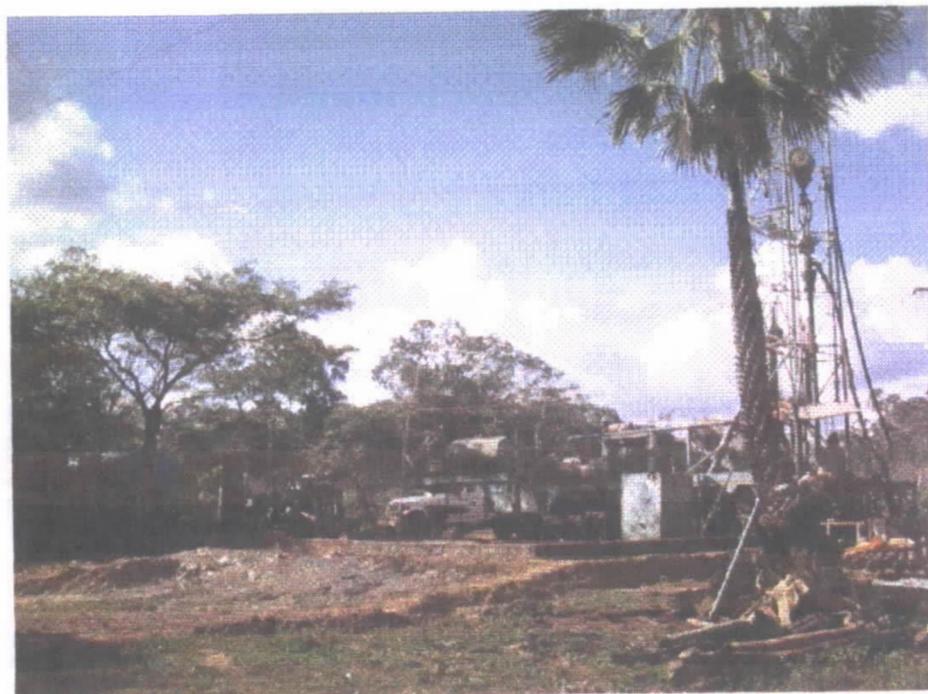
DESCIDA DO REVESTIMENTO DE PRODUÇÃO

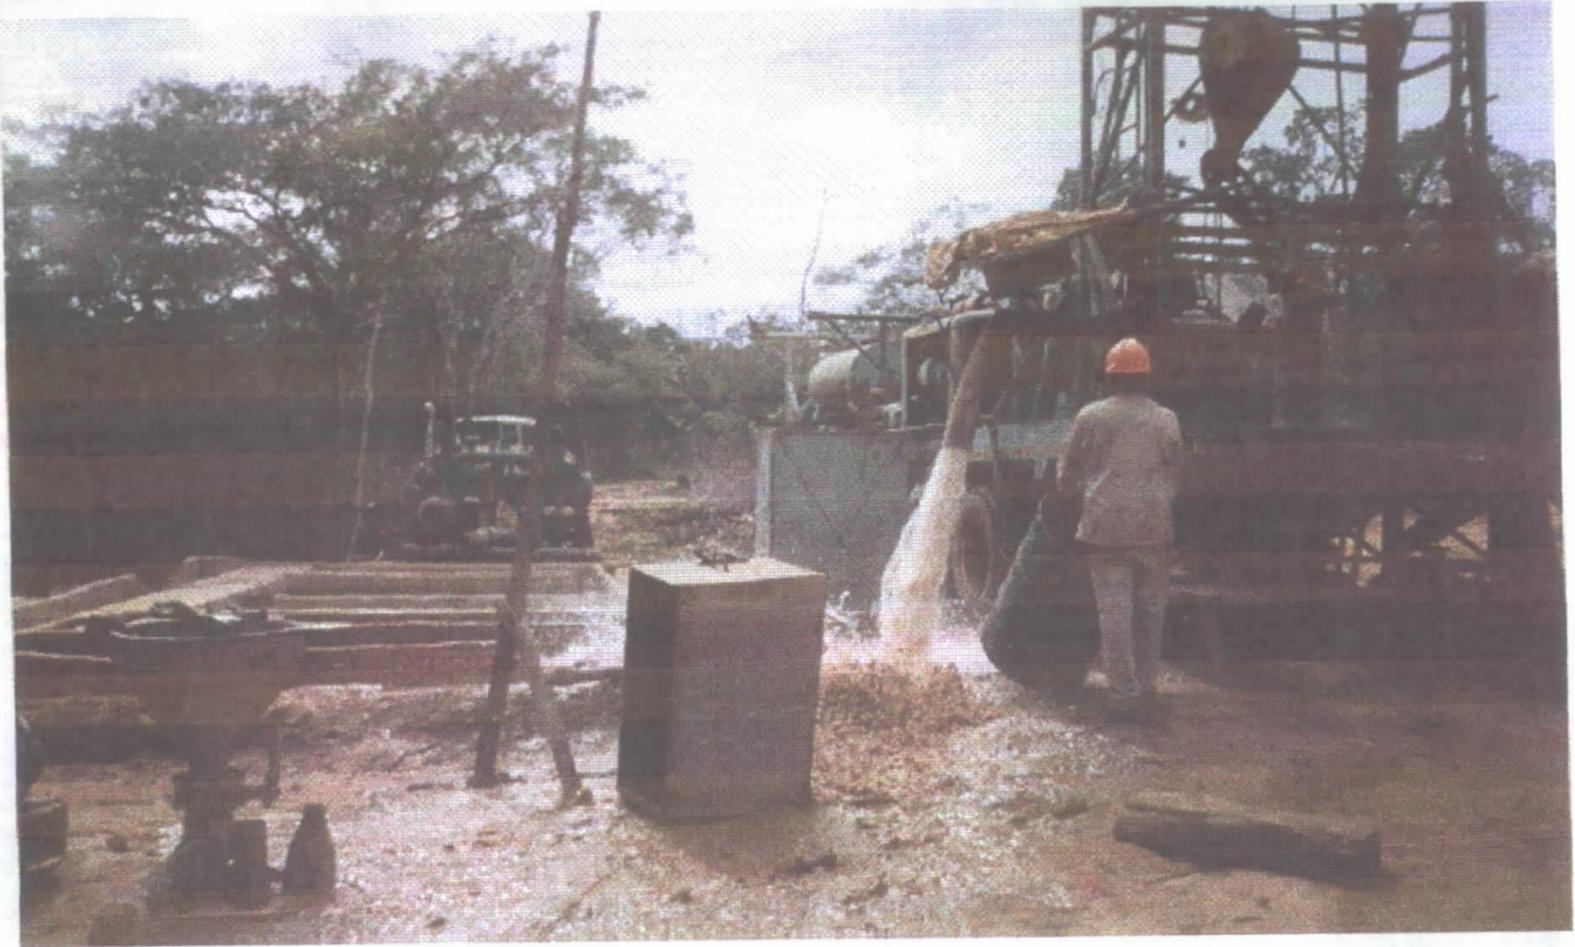
OPERAÇÕES DE LIMPEZA E DESENVOLVIMENTO

➤ Substituição de toda a lama do poço por água limpa, através de circulação direta, com a ferramenta no fundo do poço e, descartando-se a lama na superfície. Esta operação durou 06 horas.

➤ Jateamento sob pressão de 400 psi, através de haste de perfuração, furada especialmente para este fim, no intervalo de 357,00 a 230,00 metros. Esta operação durou 10 horas.

➤ Bombeamento por "air lift", com a utilização de um compressor de ar com vazão de 570 cfm e 125 psi de pressão. Para o bombeamento foi descida a tubulação de injeção, constando de 75,50 metros de hastes de perfuração de 2 7/8", utilizando-se o próprio revestimento de produção (8 5/8") como tubo de descarga. Esta operação teve a duração de 24:00 horas, quando se obteve água limpa e isenta de areia. Nesta fase foi definido o nível estático em 20,60 metros.

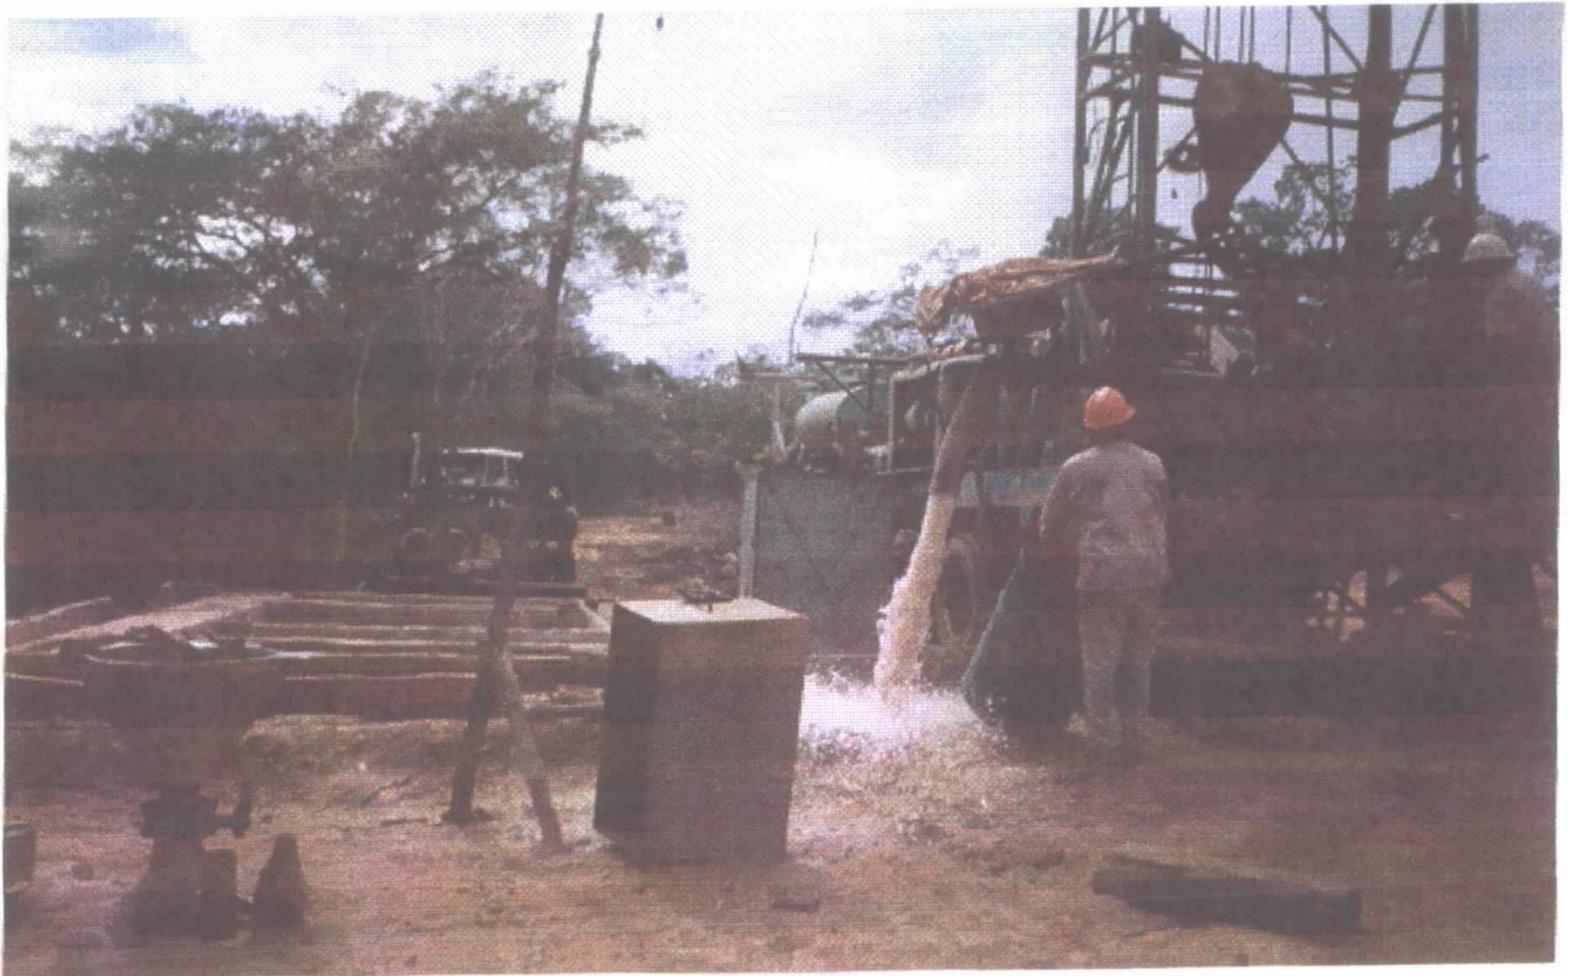
OPERAÇÕES DE LIMPEZA E DESENVOLVIMENTO

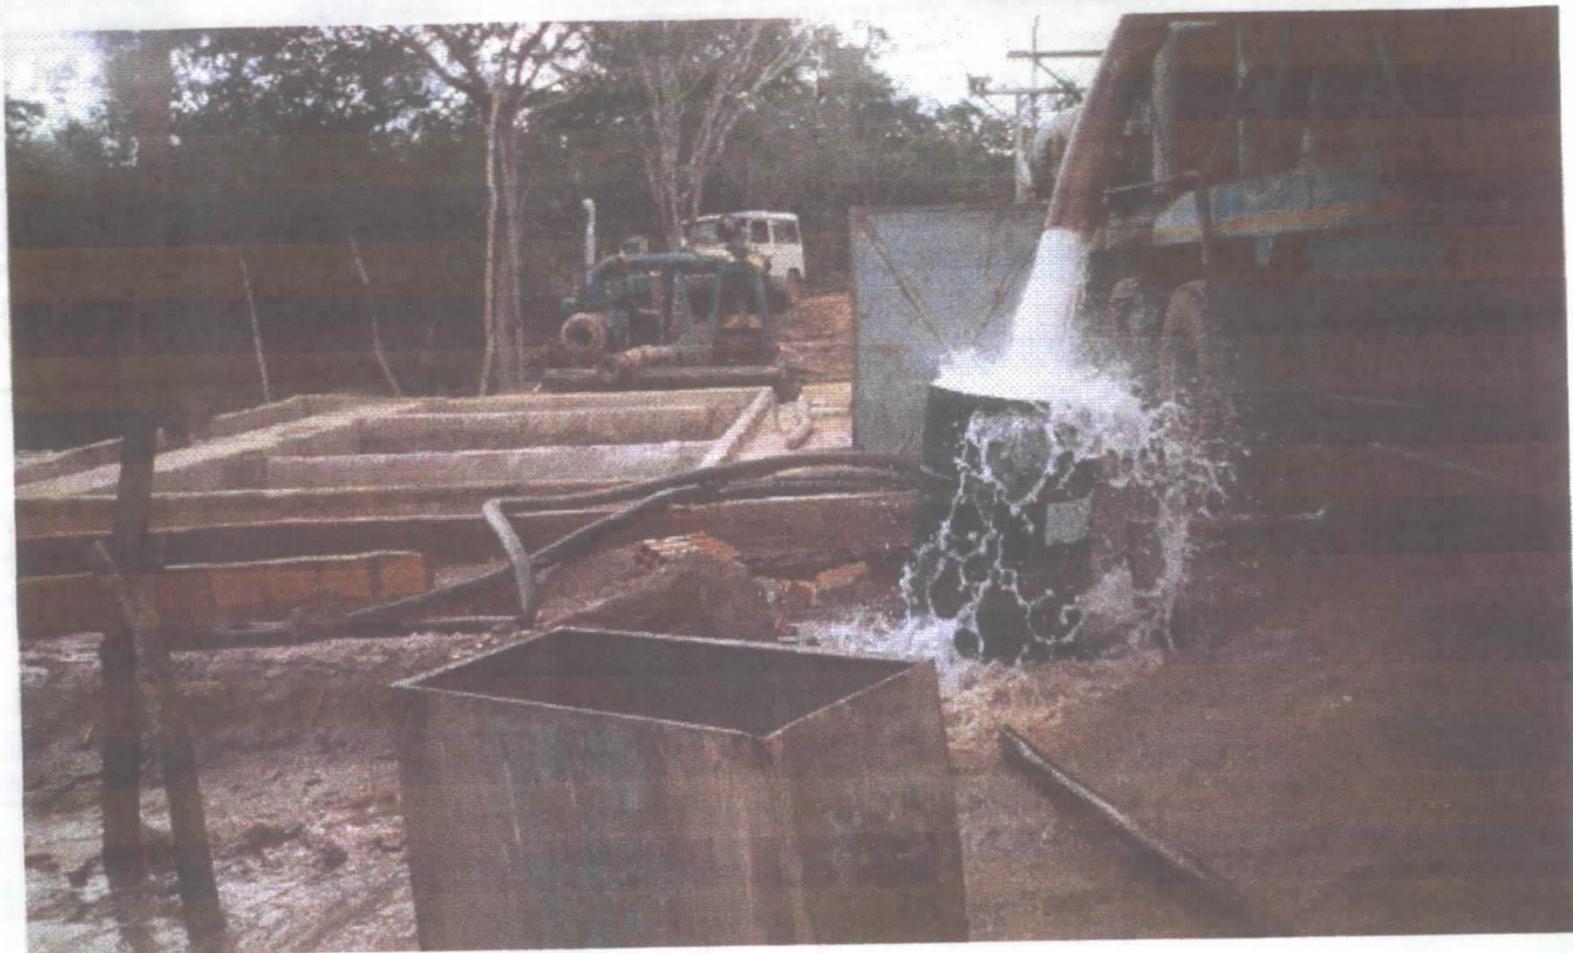
TESTE DE PRODUÇÃO

Encerrado o desenvolvimento, definido o nível estático, com a mesma coluna do desenvolvimento, foi iniciado o teste de vazão, que teve uma duração total de 36:00 horas, sendo 24:00 horas de bombeamento efetivo e 12:00 horas de medidas de recuperação, para que se atingisse o nível estático medido.

➤ Nível estático	=	20,60 metros
➤ Nível dinâmico	=	59,40 metros
➤ Vazão	=	35,00 m ³ /h.
➤ Vazão específica	=	0,90 m ³ /h/m.

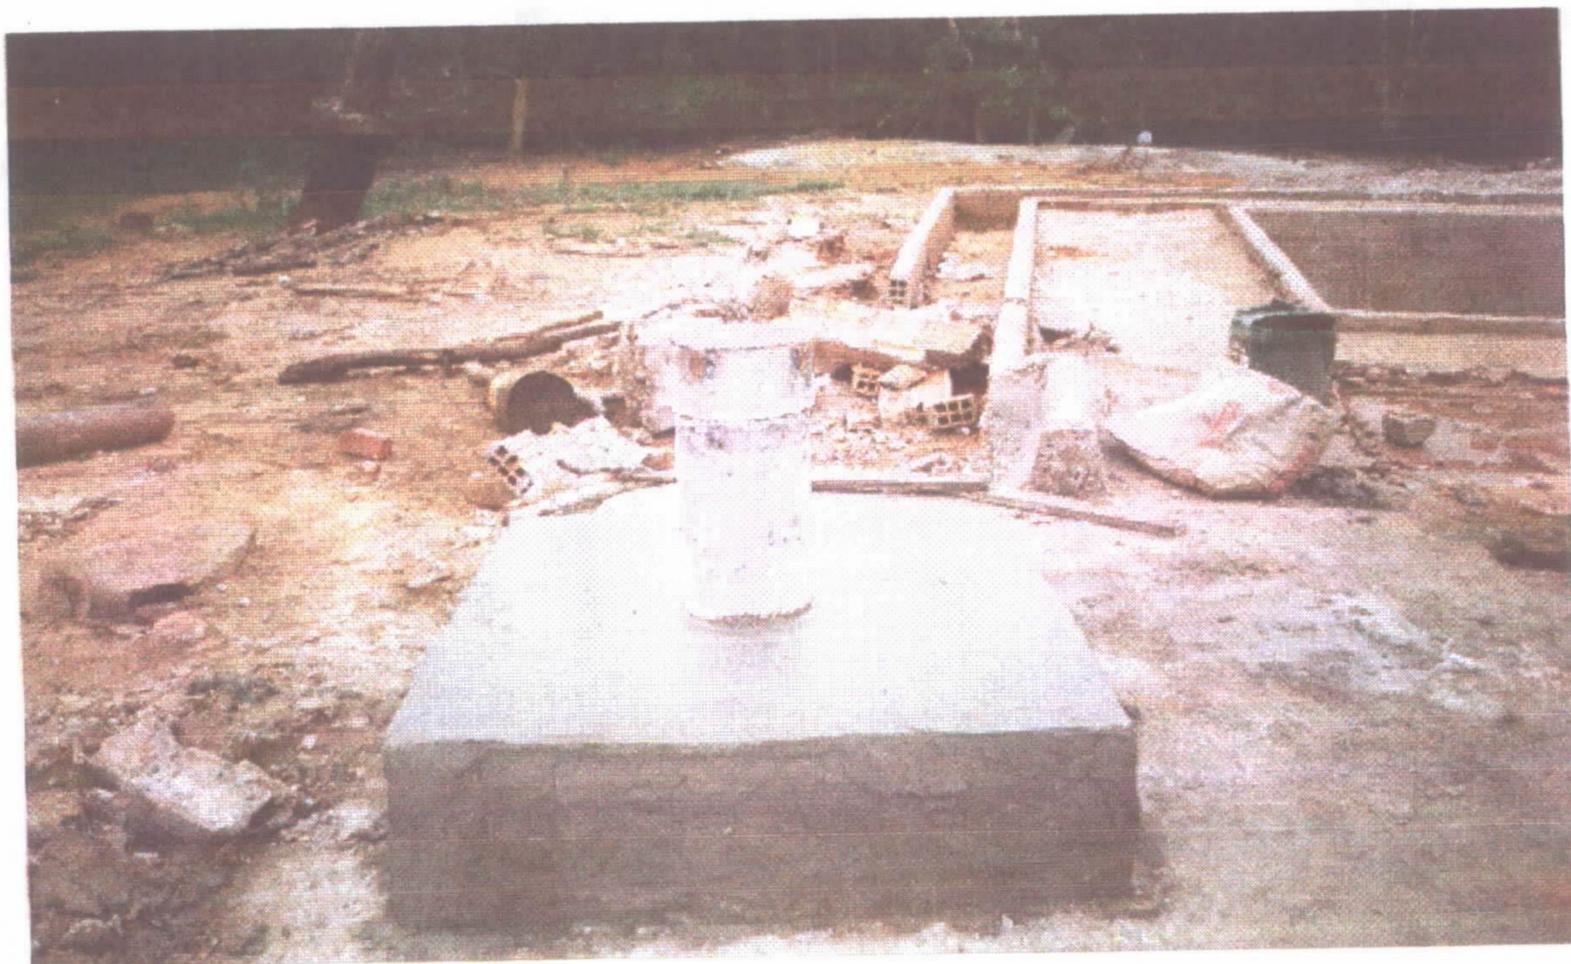
ACABAMENTO E OBRAS COMPLEMENTARES
