CARACTERÍSTICAS INTRÍNSECAS DOS HORIZONTES DE
ALTERAÇÃO DA FORMAÇÃO ALTER DO CHÃO, COMO
DIAGNÓSTICO PARA A ERODIBILIDADE, EM MANAUS-AM.

DISSERTAÇÃO DE MESTRADO EM GEOCIÊNCIAS

MANAUS
Maio de 2014

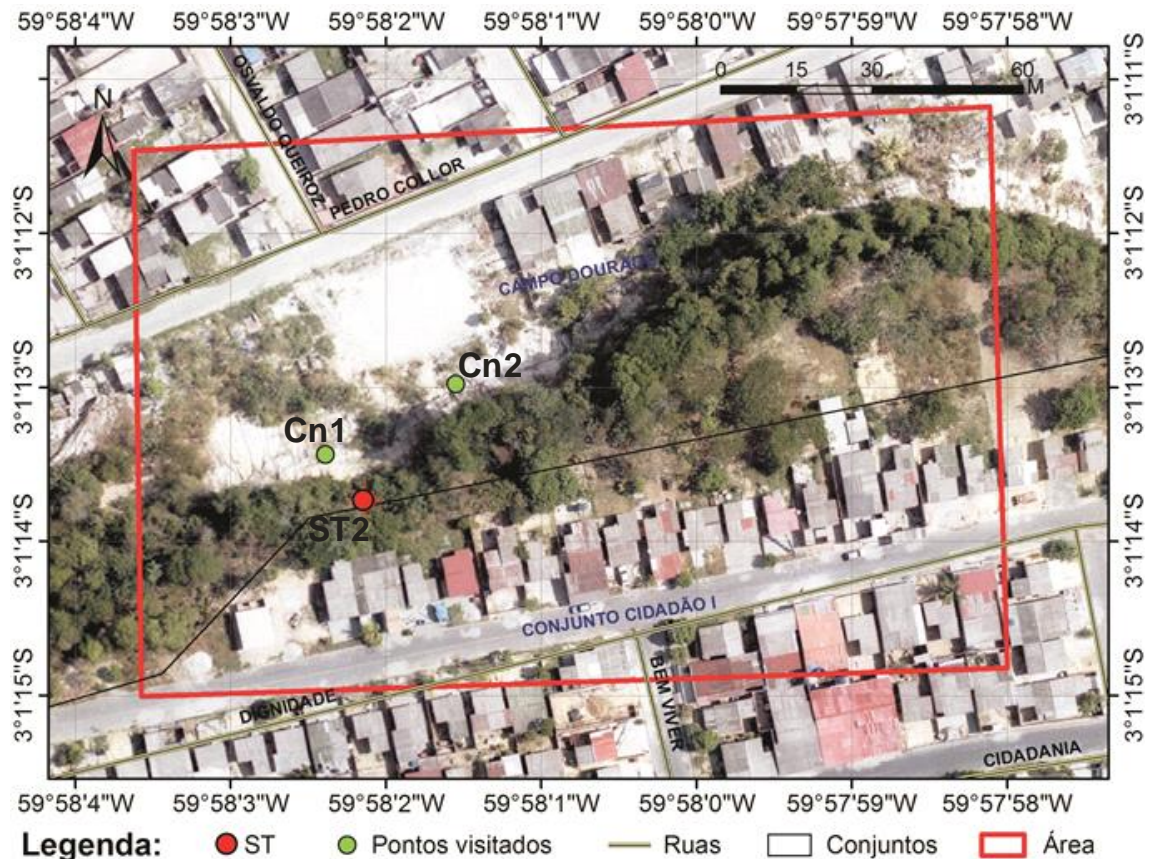
Figura 03 – Segunda área de estudo, com pontos de descrição de risco (Cn) e de sondagem a trado (ST2). Fotografia aérea ortorretificada de 2010, da prefeitura de Manaus.

A segunda área fica na zona Norte da cidade, está localizada no bairro Cidade Nova, na divisa das comunidades Conjunto Cidadão I e Campo Dourado I, entre as Ruas Dignidade e Pedro Collor, respectivamente uma em cada comunidade (Figura 03).

Nesta área foram descritos dois pontos denominados “Cn”, com a delimitação da área de risco e um ponto ST2 de sondagem com coleta de amostras (Tabela 2).

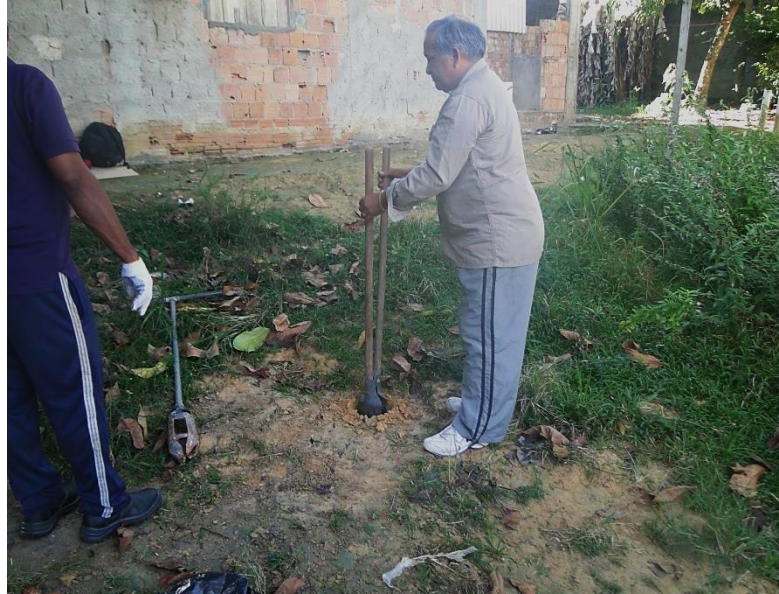
Figura 04 - Início da sondagem a trado, no dia 15/07/2013, utilizando cavadeira, trado tipo concha no chão a esquerda. Local: Ponto ST-01, bairro Jorge Teixeira. Foto do Autor

A sondagem se iniciou utilizando uma cavadeira para escavação do terreno, podendo ser usada também uma ponteira, se em terrenos duros ou compactos; ou, sempre que necessário, quando o uso da cavadeira se tornar difícil, trocar-se para o trado tipo concha (Figura 04).

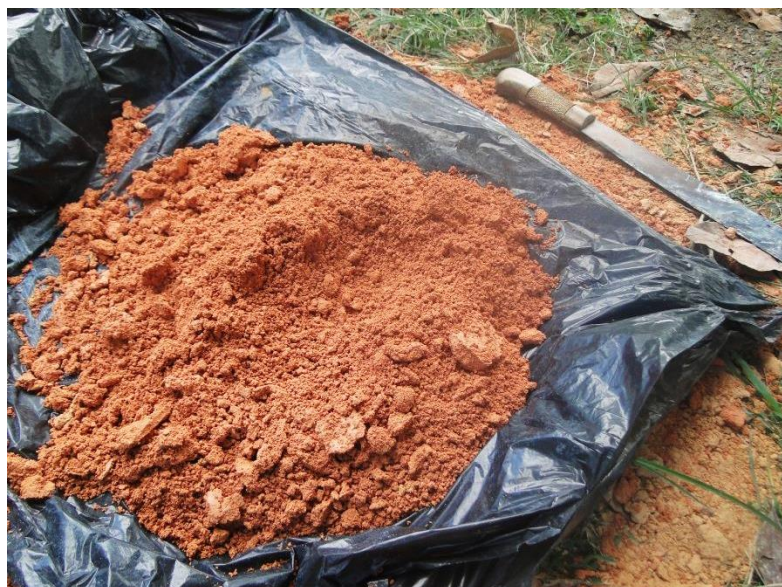
Figura 05 – Amostra retirada do furo de sondagem ST-01, no bairro Jorge Teixeira, sobre lona, para análise tátil-visual e coleta. Data 15/07/2013. Foto do Autor.

Os materiais retirados do furo de sondagem foram depositados sobre uma lona, para evitar o contato com o solo superficial do lugar. Foram agrupados e coletados de acordo com a profundidade (metro em metro), ou pela classificação tátil visual, quando detectada alguma mudança entre as amostras (Figura 05) - sempre identificando as profundidades de início e término de cada material, gerando assim, a descrição do perfil de sondagem executado em campo.

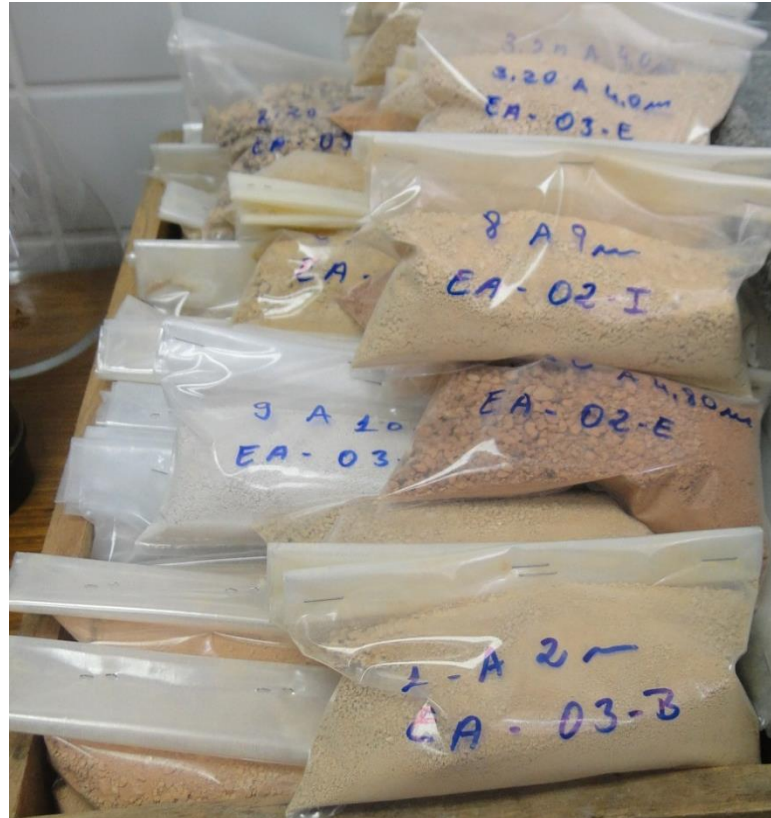
Figura 06 – Amostras coletadas, armazenadas e identificadas corretamente. Foto do autor

As amostras foram identificadas por uma sequência alfanumérica, composta por duas letras, do primeiro e último nome do autor (EA), seguida de dois números conforme número da sondagem e de uma letra final para informar a quantidade de amostras coletadas naquele local, seguindo a mudança tátil visual da camada ou a profundidade (Figura 06).

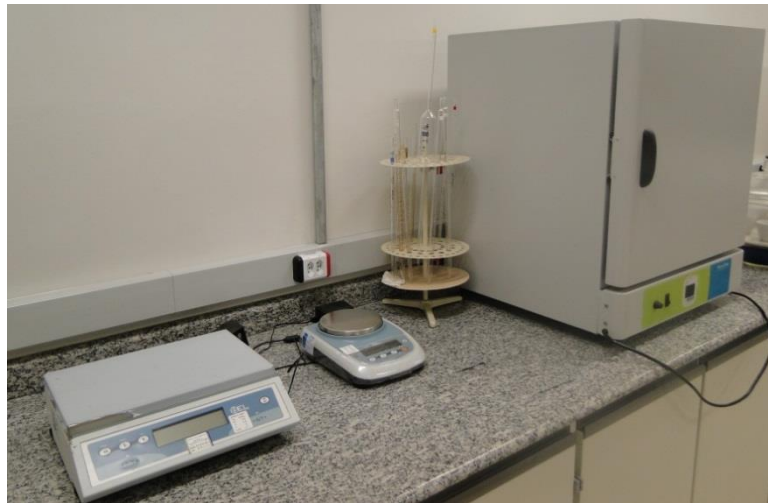
Figura 07 – Balanças de precisão e estufa usadas nas análises granulométricas. Foto do Autor

O ensaio granulométrico pode ser dividido em duas partes: análise por peneiramento e análise a laser, também conhecido como ensaio de granulometria conjunta. Para os sedimentos coletados utilizou-se este ensaio, seguindo as normas da ABNT NBR 7181 e 5734, na parte de peneiramento. E para execução do peneiramento foram utilizados os seguintes equipamentos: recipientes de amostras, 3 peneiras, agitador magnético, balanças de precisão, e estufa (Figura 07).

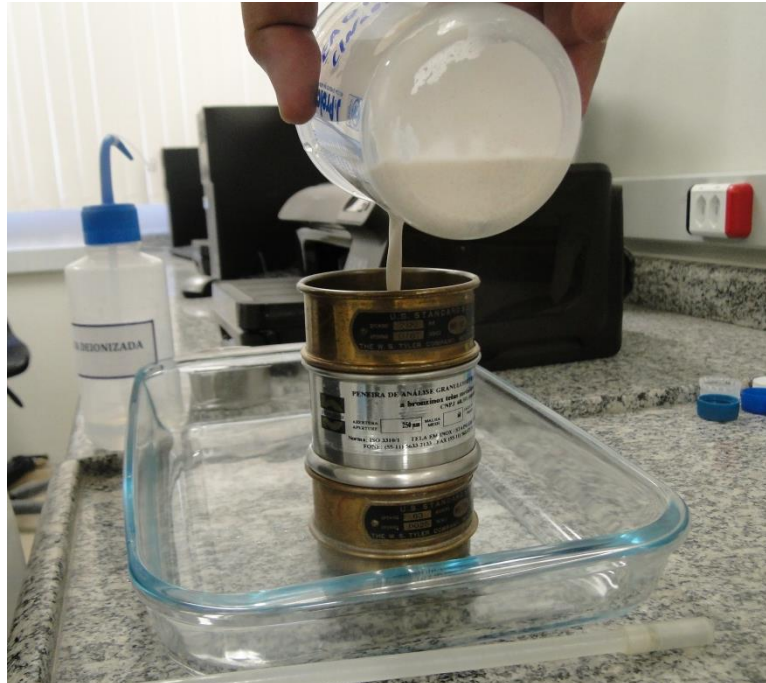
Figura 09 – Peneiras utilizadas para ensaio granulométrico por peneiramento. Foto do Autor.

A abertura da malha das 3 peneiras utilizadas seguem a Escala de Wentworth (Figura 08), com aberturas de 2,0mm, 1,0mm e 0,5mm, representada respectivamente pelas peneiras 10, 18 e 32 mesh (Figura 09). Antes de passar pelas peneiras, as amostras foram novamente agitadas - por mais 10 minutos. Para ajudar no peneiramento, utilizou-se água na lavagem dos grãos maiores que por acaso estivessem impregnados com material fino.

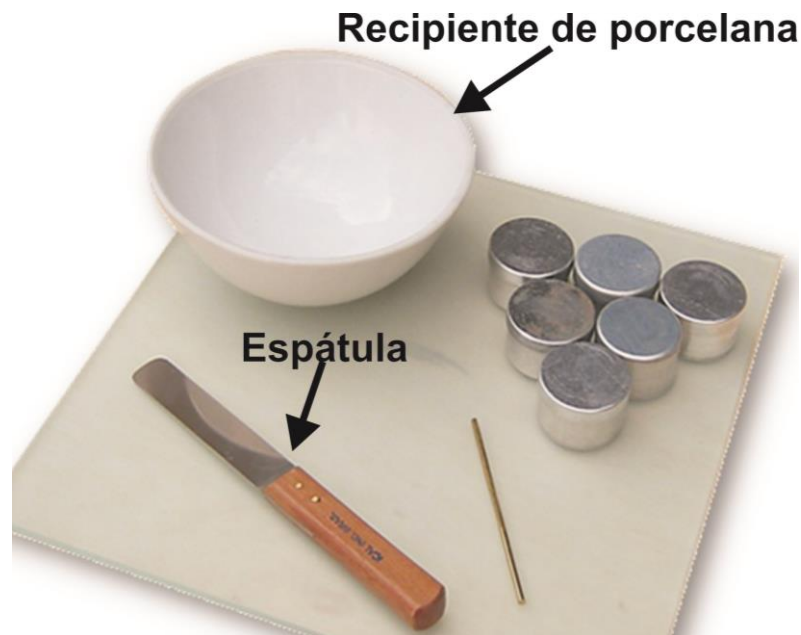
Figura 13 –Espátula e recipiente de porcelana, usados nas análises de limite de liquidez e de plasticidade. Imagem alterada do site www.fortest.com.br.

Em seguida, 70 gramas de amostra, aproximadamente, são colocadas em um recipiente de porcelana, adicionando água destilada em pequenos incrementos, sempre amassando e revolvendo a amostra, com auxílio de uma espátula (Figura 13), de forma a obter uma massa homogênea.

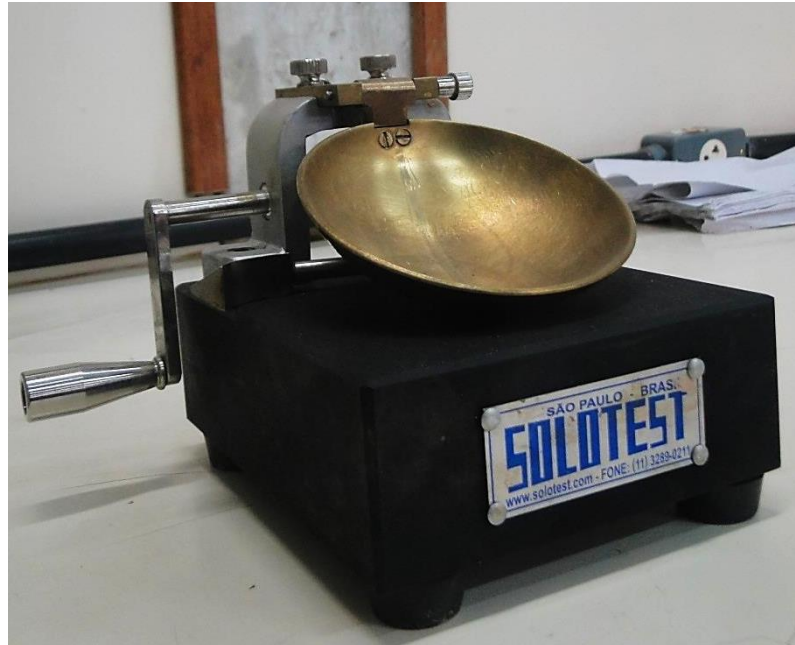
Figura 14 – Aparelho Casagrande, usado nas análises de limite de liquidez, concha é a parte dourada. Foto do Autor.

Ato contínuo transferiu-se parte do material para a concha do aparelho Casagrande (Figura 14), moldando-a de forma a que, na parte central, a espessura ficasse da ordem de 1 centímetro, tomando cuidado para não se juntarem bolhas de ar no interior da mistura.

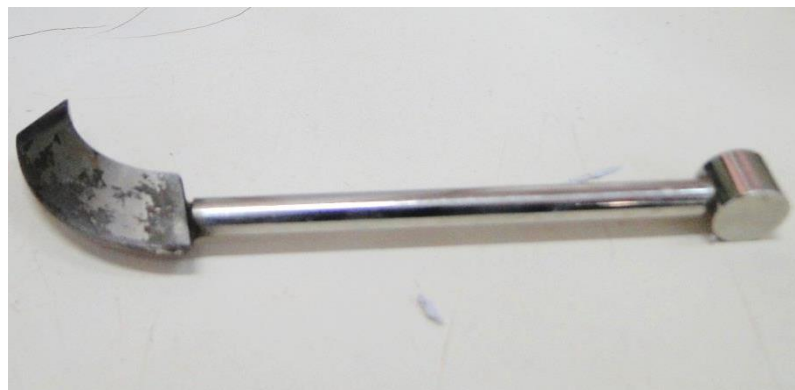
Figura 15 – Cinzel utilizado para fazer a ranhura na amostra colocada no aparelho Casagrande, 1 centímetro de espessura . Foto do Autor.

Com o auxílio de um cinzel (Figura 15) foi feita uma ranhura na amostra colocada no aparelho, dividindo a massa de solo em duas partes, com espaço de 1 mm entre elas (Figura 16).

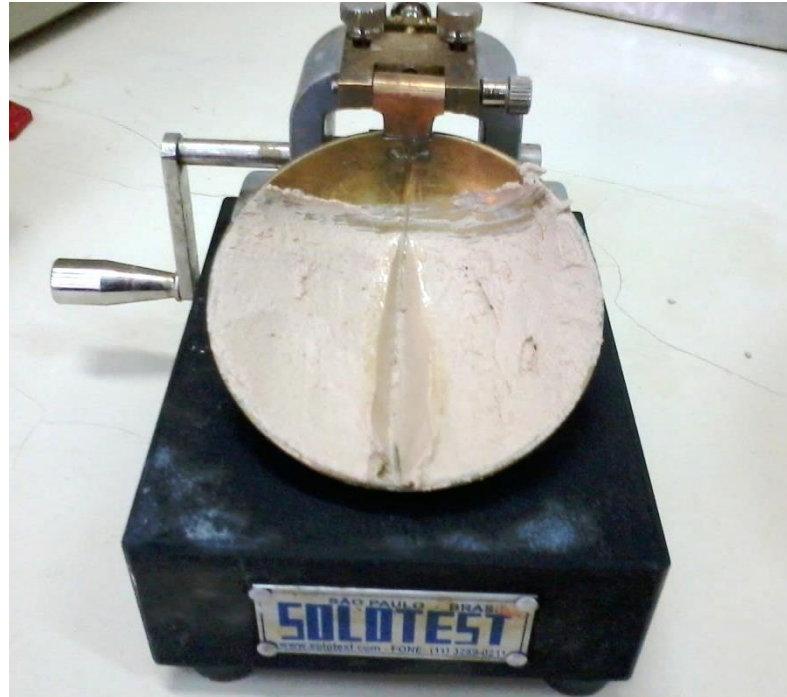
Figura 16 – Aparelho Casagrande com amostra preparada para a execução do ensaio. Foto do Autor.

Em seguida girou-se a manivela do aparelho, de maneira a que ocorressem 2 golpes de queda livre por segundo, anotando-se o número de golpes necessários para que as bordas inferiores da ranhura se unissem. Isto feito, pegou-se um pouco da amostra de junto às bordas que se uniram, colocando-a em um recipiente para determinação da umidade.

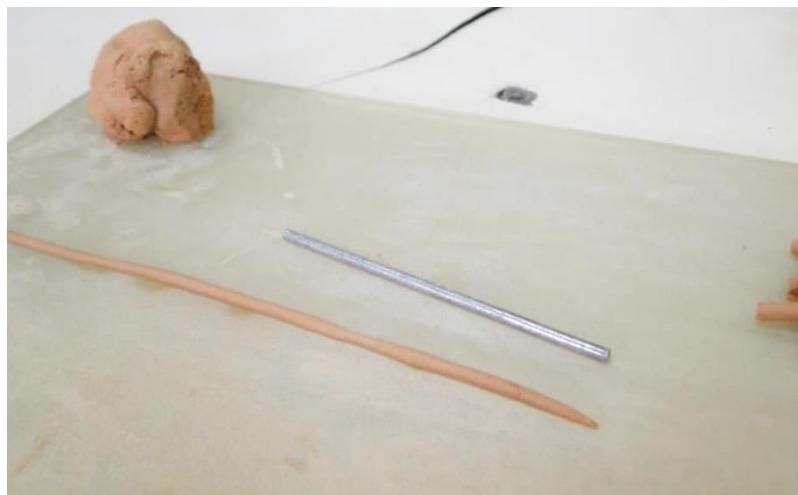
Figura 17 – Gabarito de 3 mm de espessura e 10cm de comprimento com amostra. Foto do Autor.

Se a amostra atingir 3 milímetros de diâmetro com fragmentos na ordem de 100 milímetros de comprimento, igual ao gabarito (Figura 17), transfere-se a mesma imediatamente para um recipiente adequado para determinação da umidade.

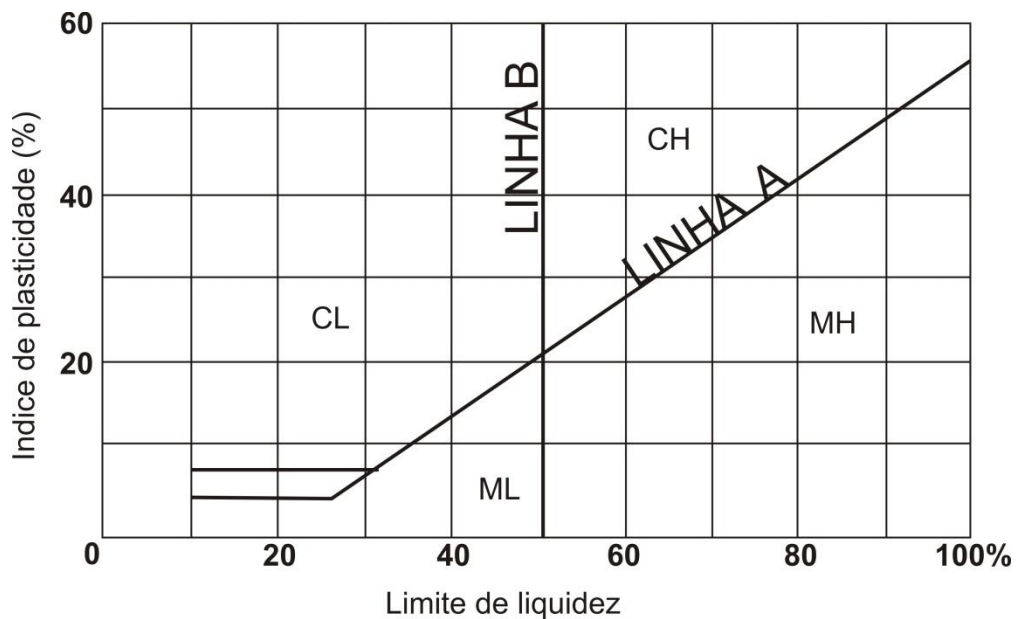
Figura 18 – Carta de plasticidade de Casagrande, onde: C=Argiloso; M=Silte-argiloso; O=Orgânico; L= Baixa compressibilidade; H= Alta compressibilidade.

Como característica complementar dos solos finos, é indicada sua compressibilidade. Sabe-se que os solos costumam ser mais compressíveis quanto maior seu Limite de Liquidez. Assim, o sistema adjetiva secundariamente como de alta compressibilidade (H) ou de baixa compressibilidade (L), os solos, em função do Limite de Liquidez, caso superior ou inferior a 50%, respectivamente, separada pela “Linha B”, conforme se observa na Carta de Plasticidade (Figura18).

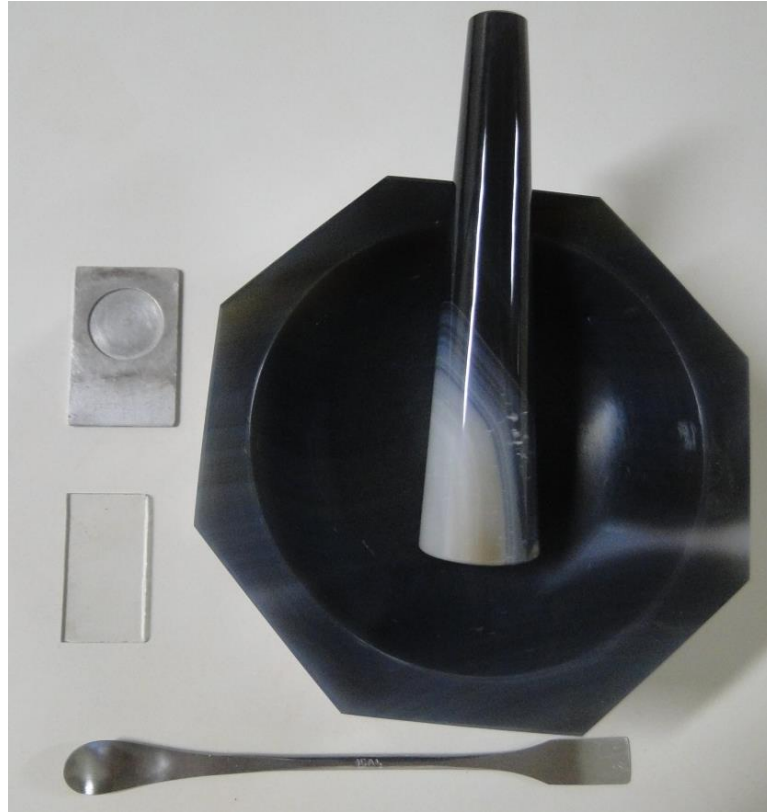
Figura 19 – Gral de ágata, soquete, porta amostra e placa de vidro, utilizados para a preparação da amostra a ser analisada no Difratorômetro de raios-X. Foto do Autor

Para este ensaio foram utilizados, aproximadamente, 10 gramas de amostra. Cada amostra foi pulverizada em gral de ágata, colocada em um porta-amostra, compactada com auxílio de uma placa de vidro (Figura 19) e submetida à análise por difratometria de raios X.

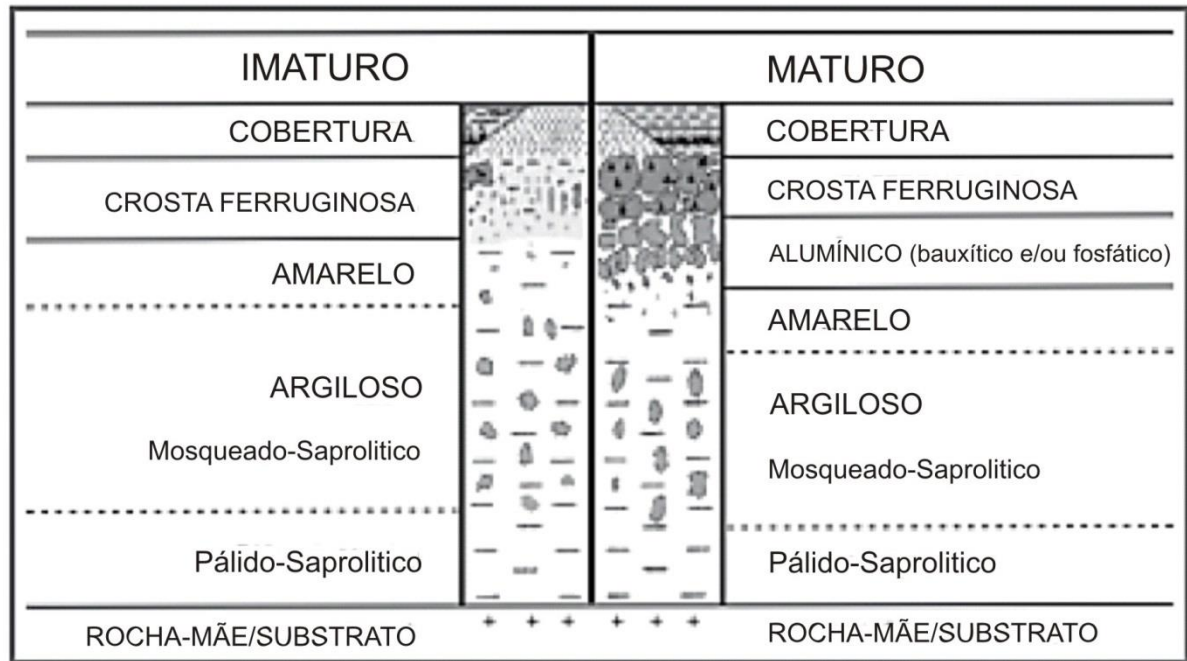
Figura 22 – Perfil geológico simplificado para lateritos imaturo e maturo. Fonte: Costa, 1991.

A lateritização das rochas da Formação Alter do Chão propiciou o desenvolvimento de perfis imaturos (Figura 22) (COSTA, 1991, HORBE *et al.*, 2001), que se apresentam truncados e constituídos, de baixo para cima, pelos horizontes saprolítico, mosqueado e solo, com presença local de linhas de pedra (HORBE *et al.*, 2006). A crosta ferruginosa, quando presente, é restrita, em consequência de

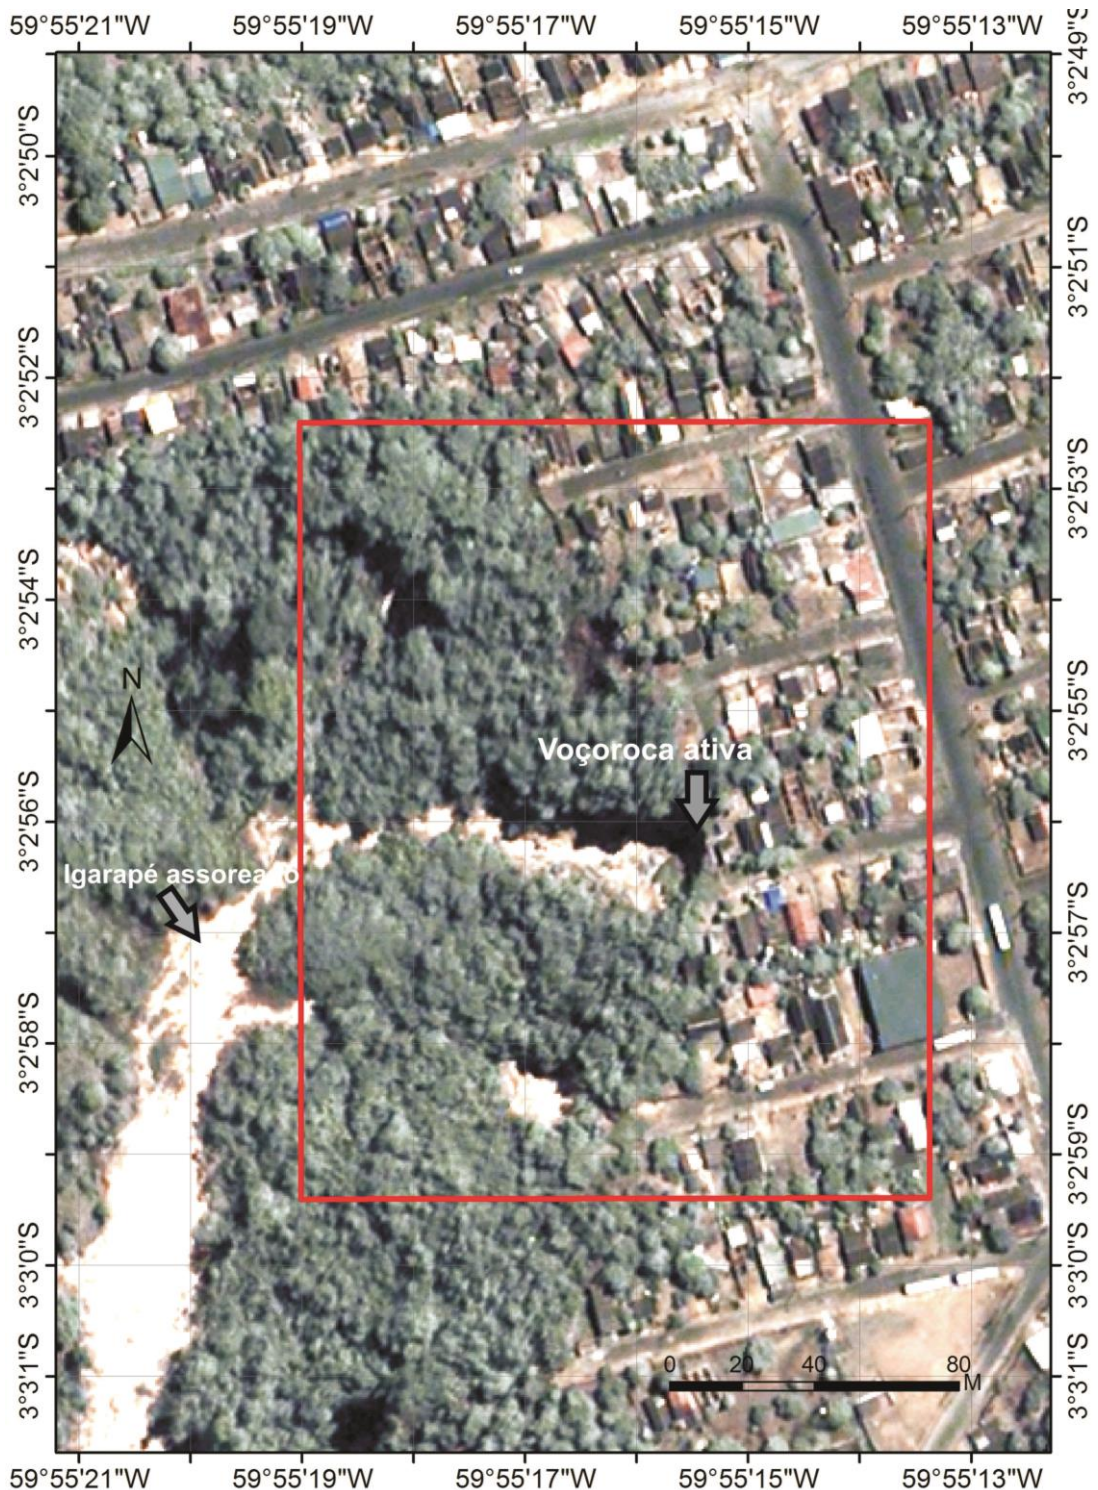
Figura 30 – Imagem de satélite de 2004 da 1ª área, indicações da voçoroca ativa e do igarapé assoreado. Fonte: Satélite Quickbird, 2004.

Na imagem do satélite Quickbird, de 2004, a mais antiga e com resolução suficiente para visualização da área, é possível observar as feições erosivas (voçorocas) bem evoluídas, instaladas nos finais das ruas, que estão perpendiculares à encosta e servem de rampa para o escoamento e aceleração da água. Nesta época as voçorocas encontravam-se ativas e em estágio avançado de evolução, assim os igarapés estariam recebendo grande quantidade de sedimentos retirados das encostas e do platô (Figura 30).

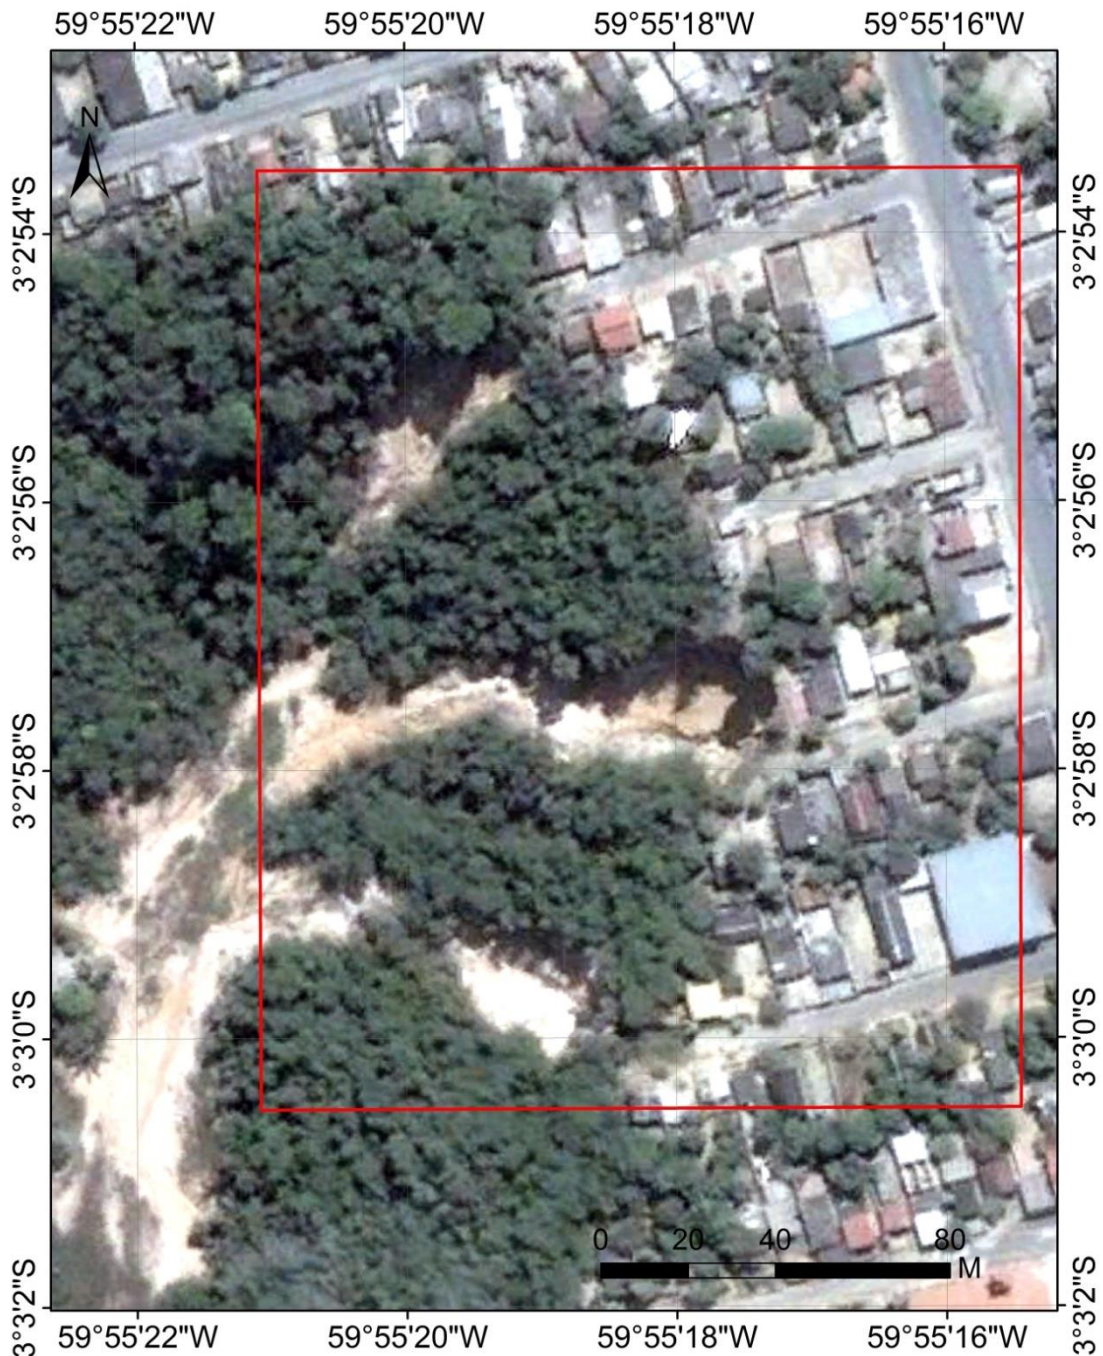
Figura 31 – Imagem do satélite Geoeye de Junho de 2005, retirada do Google Earth com delimitação da 1ª área.

Nesse momento, o processo erosivo diminuiu. Isso é identificado pelo crescimento inicial de vegetação presente no vale do igarapé, devido ao déficit sofrido pelo aporte de sedimentos, com o passar do tempo. Tal fato deve ter ocorrido porque o agente erosivo começou a atingir lixo e entulho, ou solo mais consolidado, materiais menos susceptíveis à erosão. Ou pode, ainda, indicar declividades muito

elevadas, próximas a 90°, nas bordas da voçoroca. Assim, há uma diminuição da erosão e, conseqüentemente, uma redução no assoreamento dos canais, devido à falta de aporte de sedimentos, corroborando alguns estudos (Luk, 1979; Morgan, 1986 e 2005; Fullen e Catt, 2004; Guerra e Marçal, 2006 *apud* Guerra, 2011) citados na revisão bibliográfica deste trabalho. Também pode ter ocorrido a diminuição da área de contribuição de material (Figura 31).

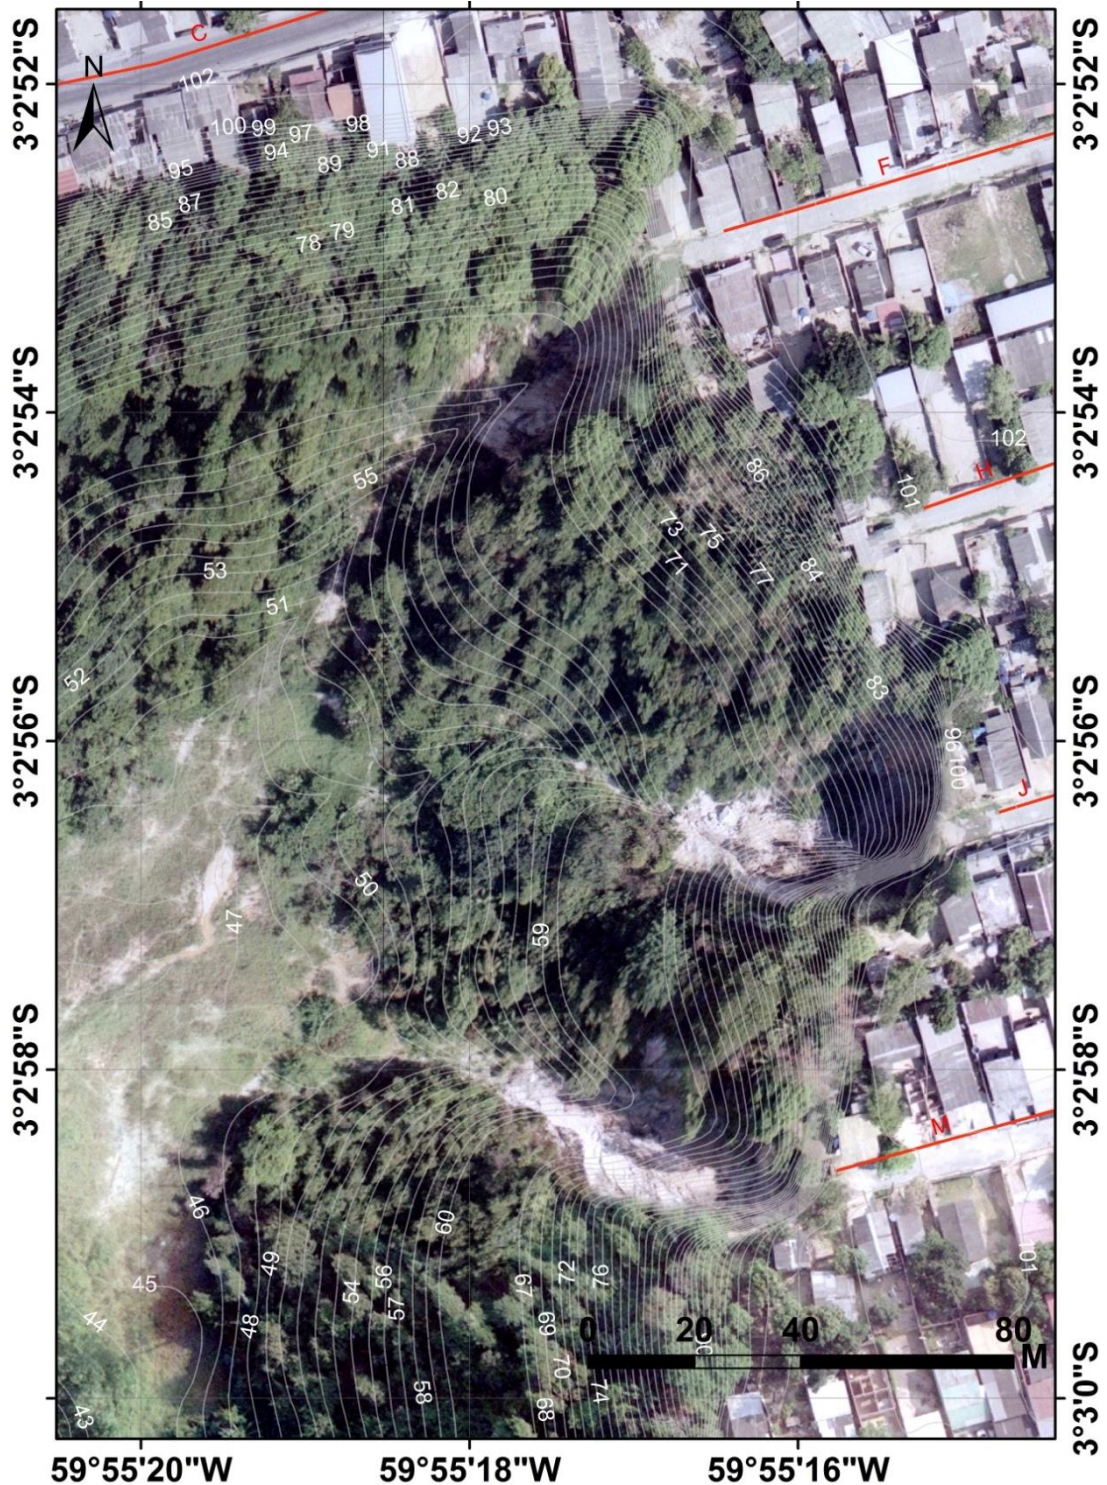
Figura 33 – Fotografia aérea da 1ª área de estudo, de Outubro de 2010, com curvas de nível de metro em metro em branco e arruamento em vermelho. Fonte da imagem: Prefeitura de Manaus.

alta declividade da encosta estudada. A cerca de 50 metros de diferença entre o platô e o vale do igarapé, as curvas também demonstram as incisões das voçorocas.

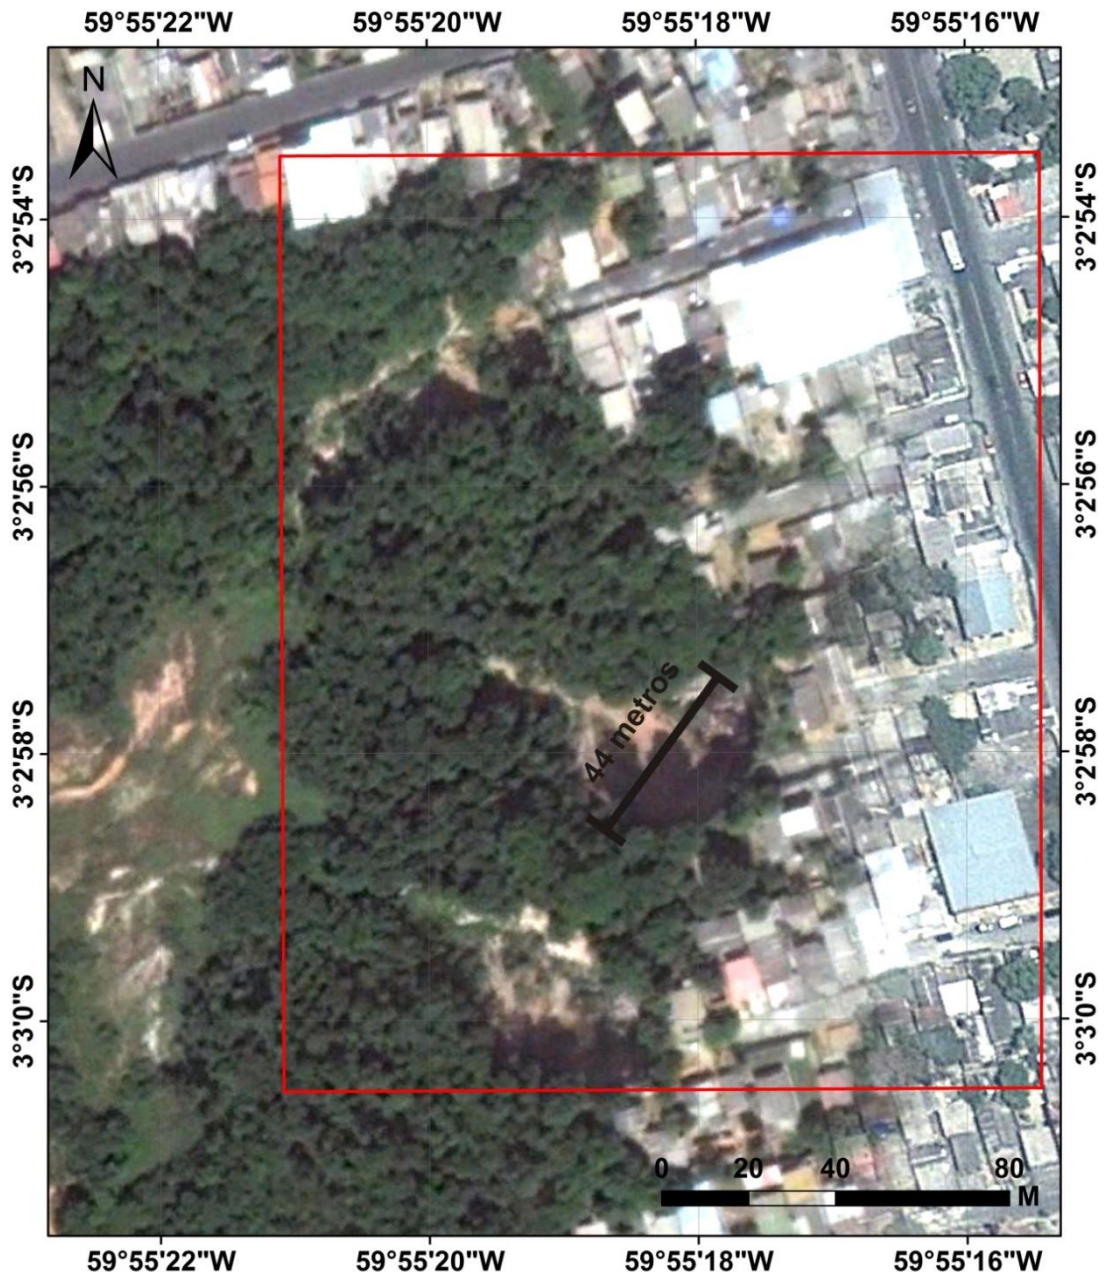
Figura 34 – Imagem do satélite Geoeye de Novembro de 2011, retirada do Google Earth com delimitação da 1ª área de estudo e indicação da largura da voçoroca central.

Estipulando uma média da evolução lateral da voçoroca central, de 2005 a 2011, temos um crescimento lateral de aproximadamente 2 metros por ano. Mesmo ocorrendo a evolução lateral das voçorocas, com deslizamentos e solapamento das suas bordas, as vegetações nos cursos cataclinal e ortoclinais continuam a crescer. Com os processos erosivos diminuindo, não ocorre evolução a remontante da feição erosiva, e o aporte de sedimento no igarapé torna-se estável (Figura 34).

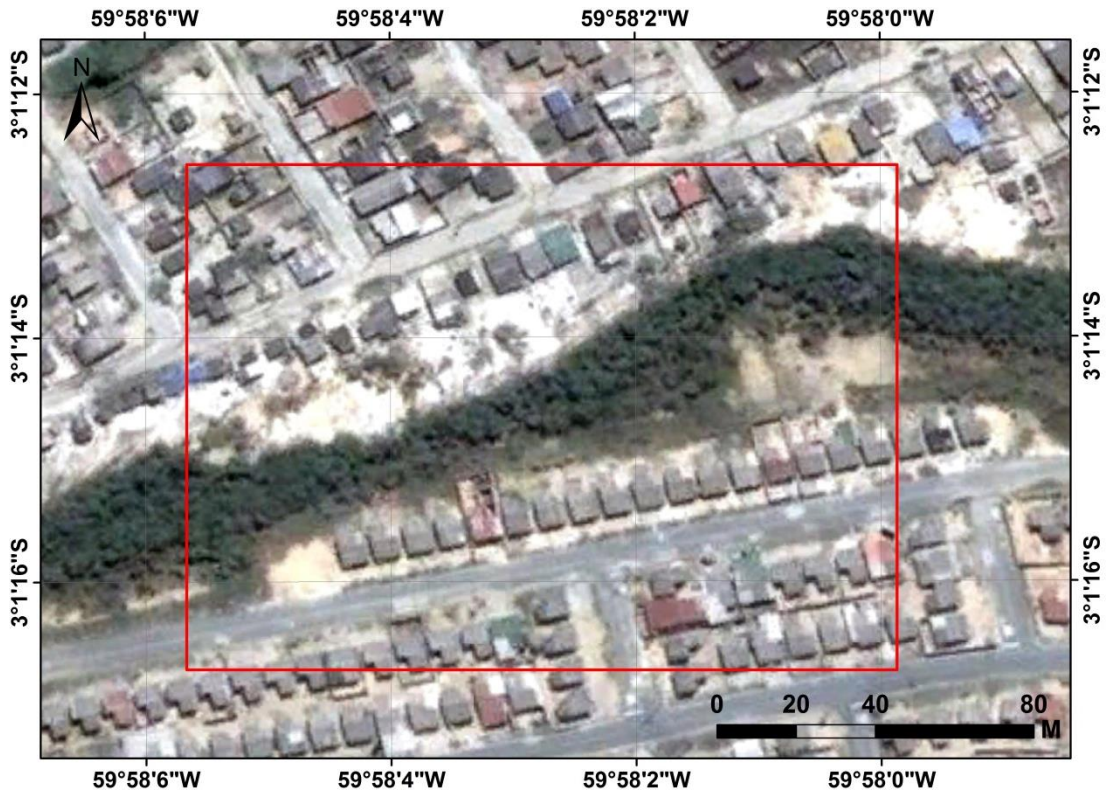
Figura 37 - Imagem do satélite Geoeye de junho de 2005, retirada do programa Google Earth, com a delimitação da 2ª área de estudo.

Na imagem de Junho de 2005, coletada do programa Google Earth e georreferenciada no programa ArcGis 9.3, não se observam grandes feições erosivas ou movimentos de massa na região (Figura 37). Ocorre a ocupação do platô, Conjunto Cidadão I, por moradias que aparentam o mesmo padrão construtivo. No Campo Dourado, veem-se moradias no pé da encosta, com risco de soterramento, devido aos cortes para construção das casas e a declividade do talude.

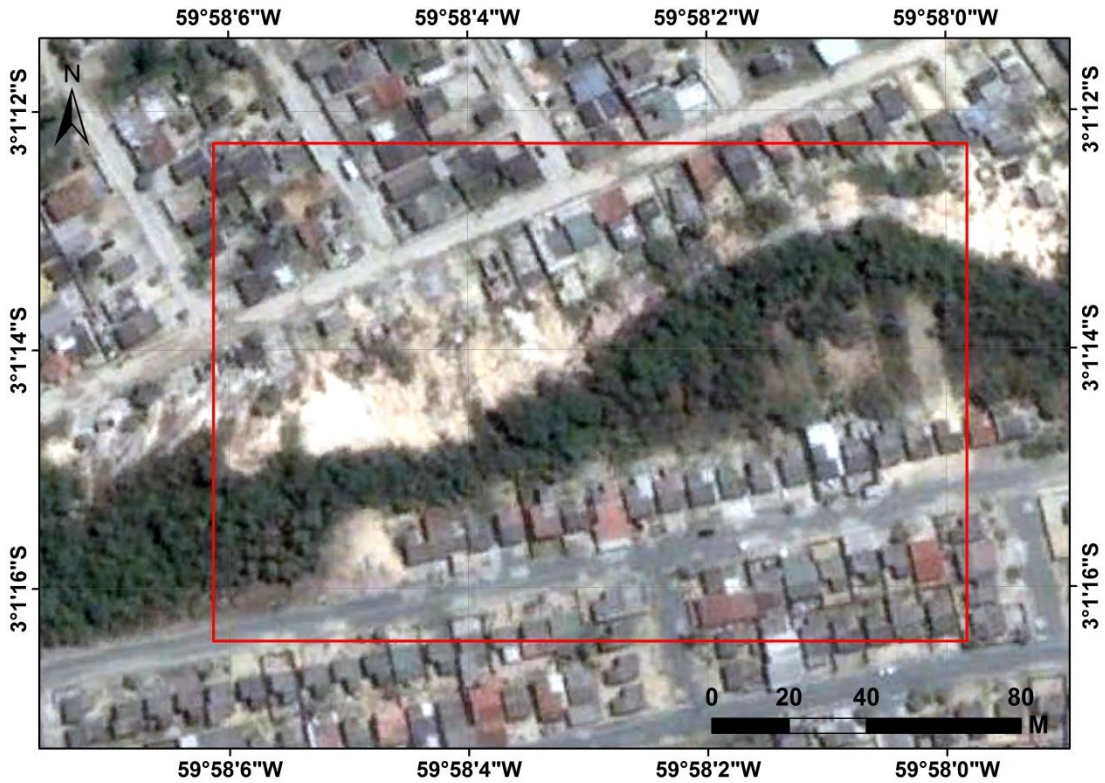
Figura 38 - Imagem do satélite Geoeye de junho de 2007, retirada do programa Google Earth, com a delimitação da 2ª área de estudo.

Analisando a imagem do satélite Geoeye, retiradas do programa Google Earth, do ano de 2007, confirma-se que a base da encosta estudada ficou habitada pelo menos até este ano (Figura 38). Na imagem de 2009, do Google Earth, com baixa resolução - a qual não foi inserida no trabalho - as residências já haviam sido suprimidas. A desocupação do local pela defesa civil ocorreu devido a eventos de deslizamentos da encosta e a início de feições erosivas, que colocam a área em risco de soterramento.

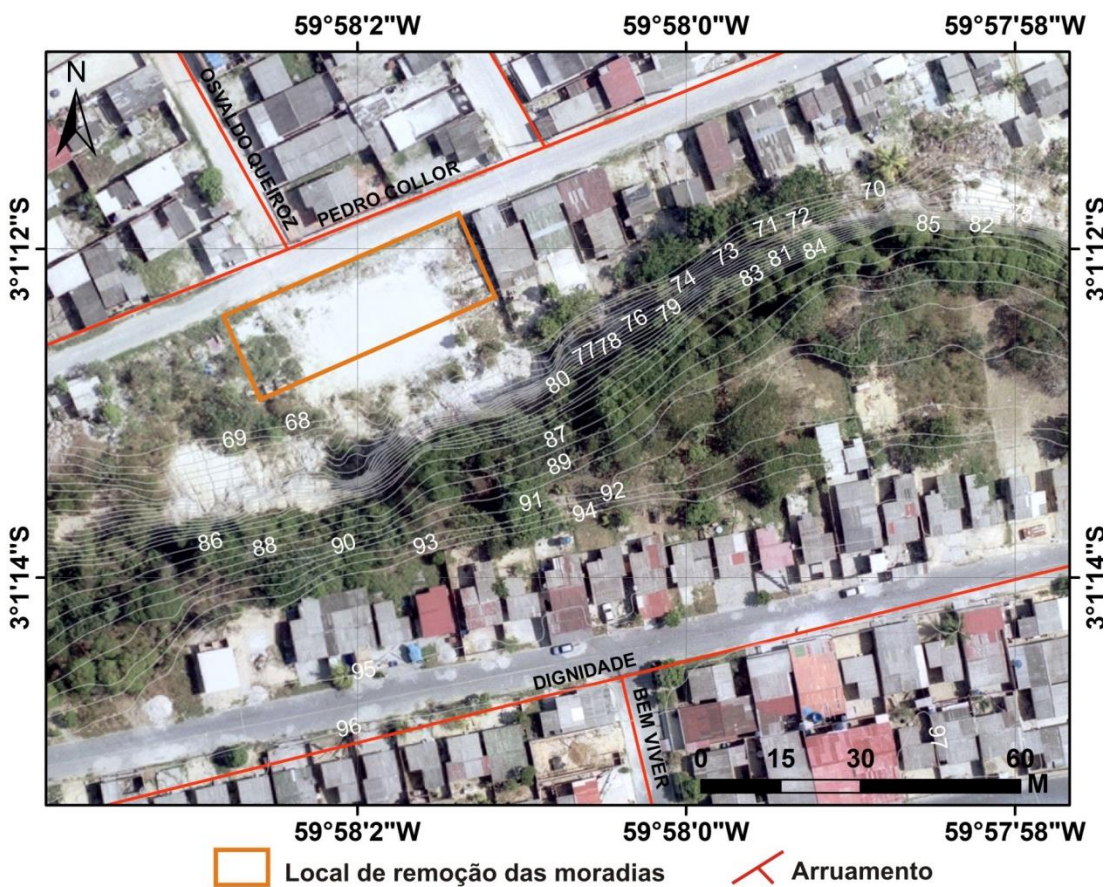
Figura 39 – Fotografia aérea ortorretificada de outubro de 2010, cedida pela Prefeitura Municipal de Manaus, da 2ª área de estudo, com curvas de nível e arruamento.

Na Figura 39 temos a Aerofotografia de outubro de 2010, cedida pela prefeitura de Manaus, sobreposta pelas curvas de nível de metro em metro e pelo arrumamento. Pode-se observar a alta declividade da encosta, com uma diferença de altitude de 26 metros, da base para o topo. Confirma-se também a retirada das moradias, após 2007, da base da encosta, sob risco de soterramento, apesar de outras ainda resistirem, nas proximidades, em igual situação (Figura 39).

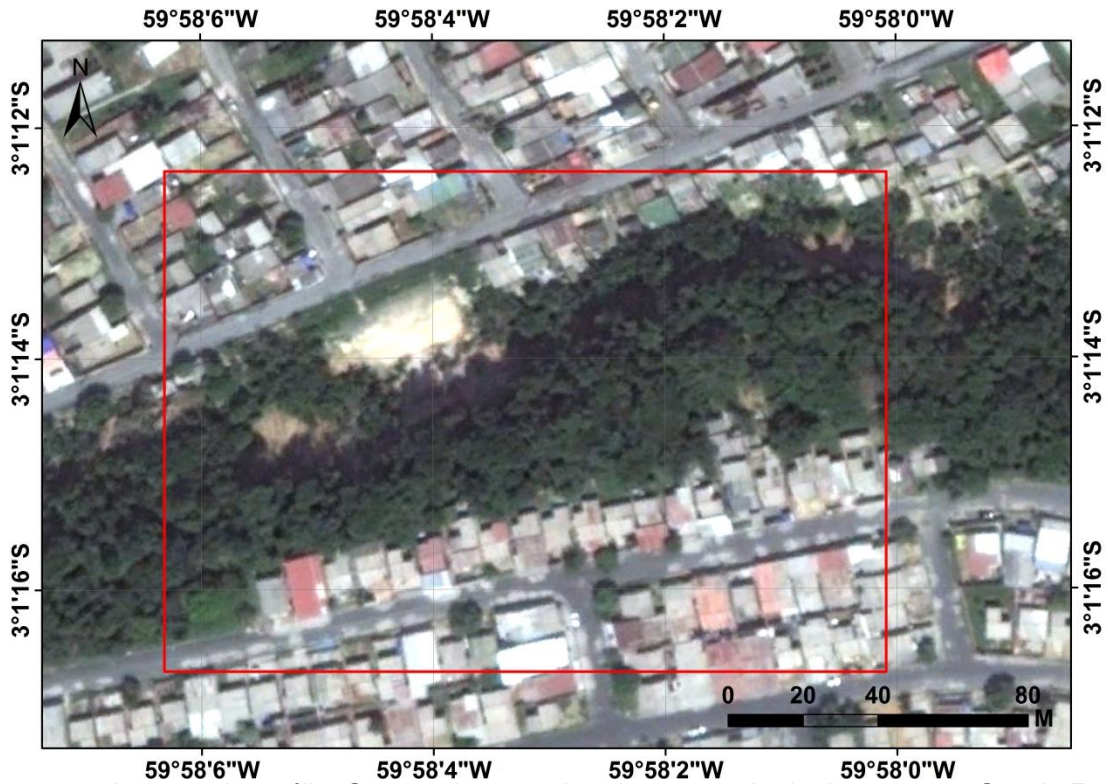
Figura 40 - Imagem do satélite Geoeye de novembro de 2011, retirada do programa Google Earth, com a delimitação da 2ª área de estudo.

Observa-se nas figuras 40 e 41 que entre os anos de 2011 a 2013 ocorreu uma estabilização no processo erosivo, evidenciado pelo crescimento da vegetação e a redução dos deslizamentos e processos erosivos.

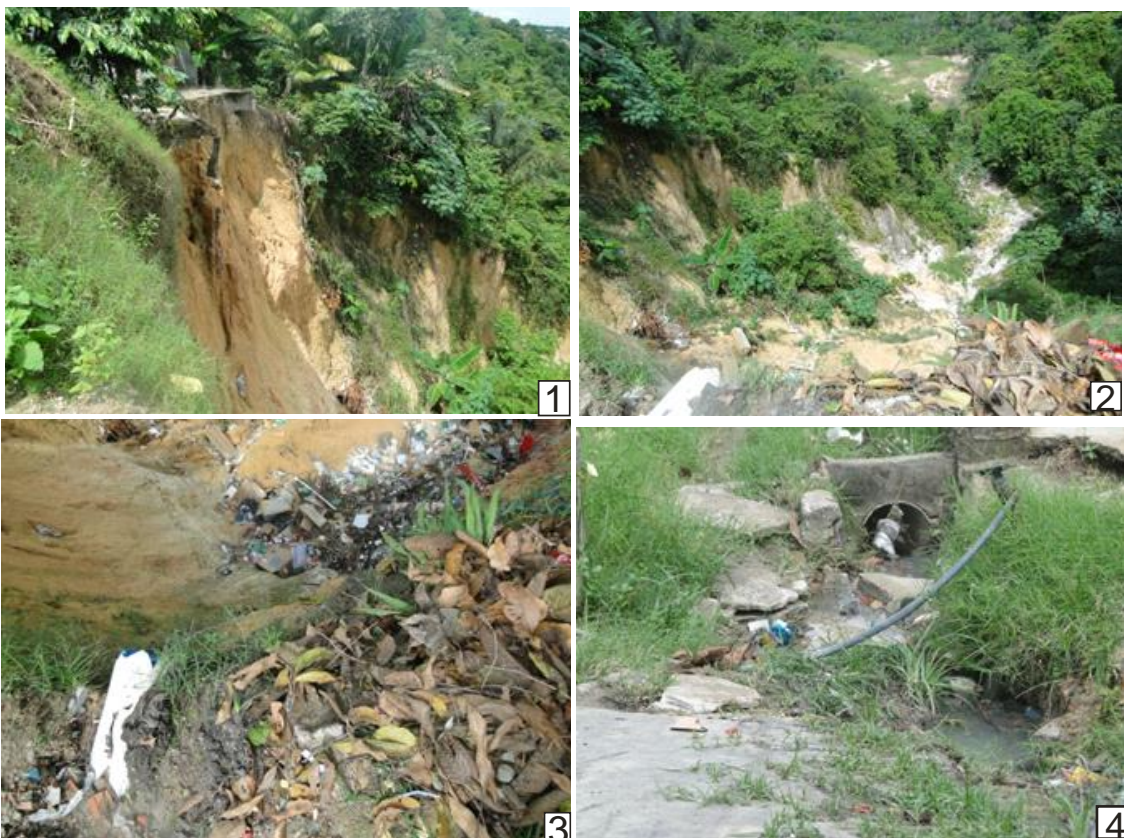
Figura 43 – Composta por 4 fotos do ponto Jt1. 1 – Imagem lateral de uma voçoroca. Observam-se restos da base de uma casa. 2 – Voçoroca na direção do fluxo, com igarapé assoreado no vale. 3 – Topo da voçoroca com lixo e entulho despejados pela população local. 4 – Obras de infraestrutura subdimensionadas, danificadas e ineficientes. Fotos do Autor.

Ponto Jt1 - No final da Rua F, foi identificada uma voçoroca, com aproximadamente 25 metros de largura, com trincas no platô do terreno, desmatamento com solo exposto na encosta, lançamento de águas pluviais e esgoto diretamente na superfície do talude, vazamento nas tubulações de água, rua em rampa com inclinação para a encosta, infraestrutura deficiente e presença de lixo e entulho no local (Figura 43). Este local foi identificado como risco alto (R3) a muito alto (R4) (Figura 42).
