CARACTERÍSTICAS INTRÍNSECAS DOS HORIZONTES DE
ALTERAÇÃO DA FORMAÇÃO ALTER DO CHÃO, COMO
DIAGNÓSTICO PARA A ERODIBILIDADE, EM MANAUS-AM.

DISSERTAÇÃO DE MESTRADO EM GEOCIÊNCIAS

MANAUS
Maio de 2014

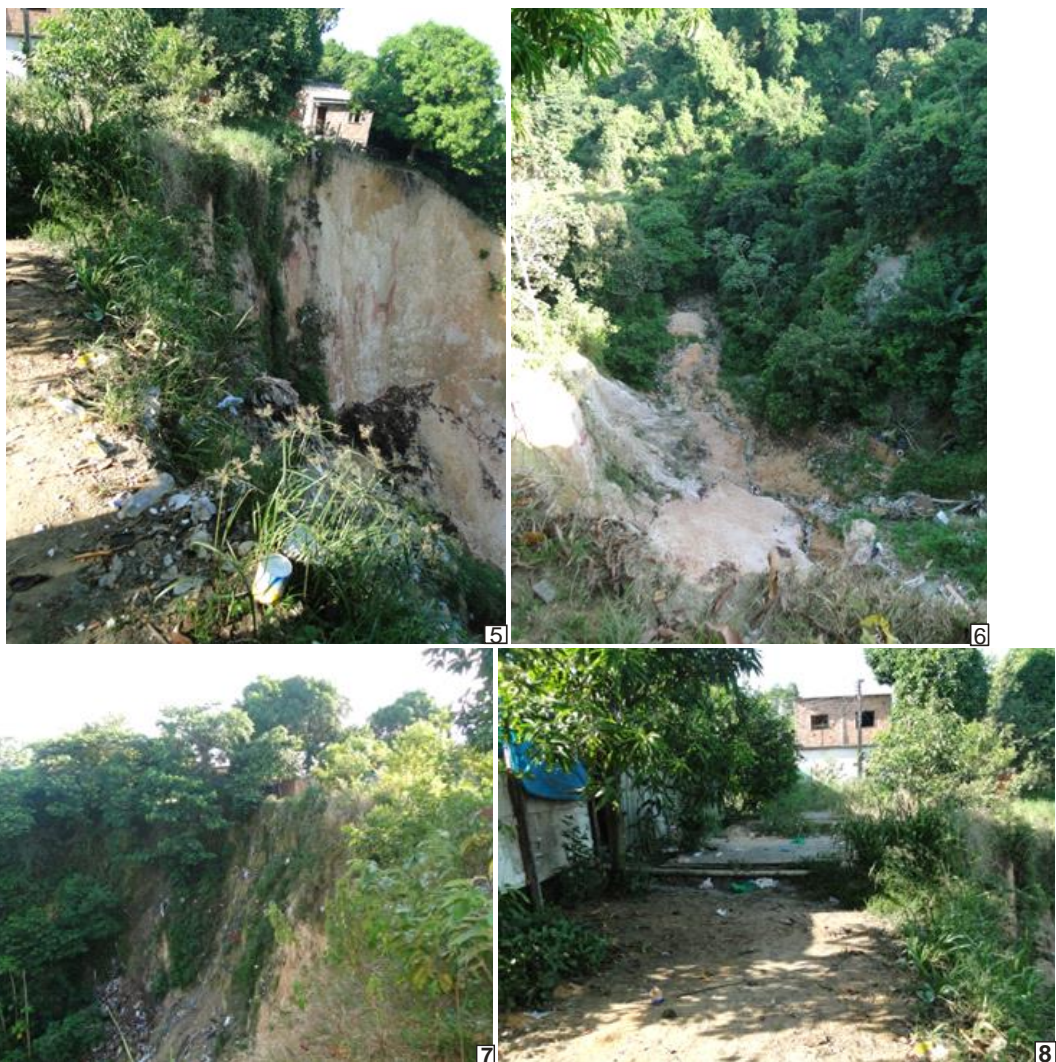
Figura 44 – Fotos ponto JT2. 5 – Casa próxima da voçoroca. 6 – Direção do fluxo de escavação da voçoroca com igarapé assoreado. 7 – Voçoroca com lixo e entulho na encosta, casa próxima. 8 – Laje de casa já removida do local, caminho preferencial da água e tubulação danificada. Fotos do Autor.

Ponto Jt2 - Final da Rua J, uma enorme voçoroca, com aproximadamente 35 metros de profundidade, 40 metros de largura e 60 metros de extensão, na qual a inclinação do talude chega a 90° próximo às casas. É a maior voçoroca descrita em campo. Encontram-se trincas e fraturas próximas às bordas da voçoroca (Figura 44).

As tubulações pluviais e de esgoto estão danificadas, e apresentam vazamentos. Juntamente com a drenagem deficiente da rua e a mesma em rampa, no sentido da feição erosiva, pode suceder avanço ou crescimento da voçoroca a montante, no sentido da rua. Em episódios de chuvas intensas, a rua em rampa serve como acelerador dos processos erosivos dessa área (Figura 44). Há um depósito de lixo e entulho na cabeceira da encosta (Figura 44).

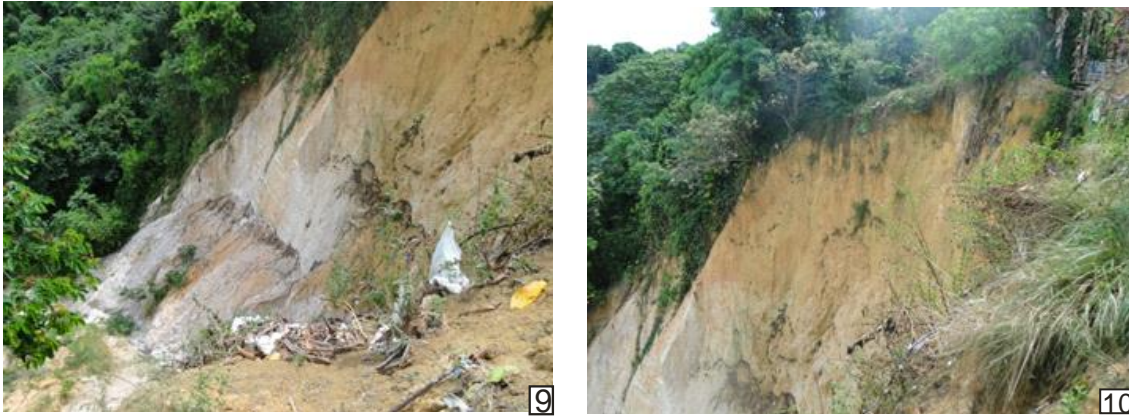
Figura 45 - Fotos 9 e 10 – Imagem do ponto JT3. 9 – Voçoroca com paredes íngremes, visualização dos horizontes argiloso e saprolítico. 10 – Voçoroca com cicatrizes na parede, indicando um próximo deslizamento. Fotos do Autor

Ponto Jt3 - No final da Rua M, tem-se uma voçoroca com cerca de 30 metros de altura e 80 de extensão. Nesta, observam-se inclinações negativas por baixo de moradias locais, e identificadas trincas no terreno e moradias, presença de lixo na

encosta, lançamento de esgoto em superfície, vazamentos nas tubulações de águas, drenagem deficiente. Tudo junto acarreta uma aceleração do processo erosivo do local (Figura 45). Este local também foi identificado com grau de risco alto (R3) a muito alto (R4) (Figura 42).

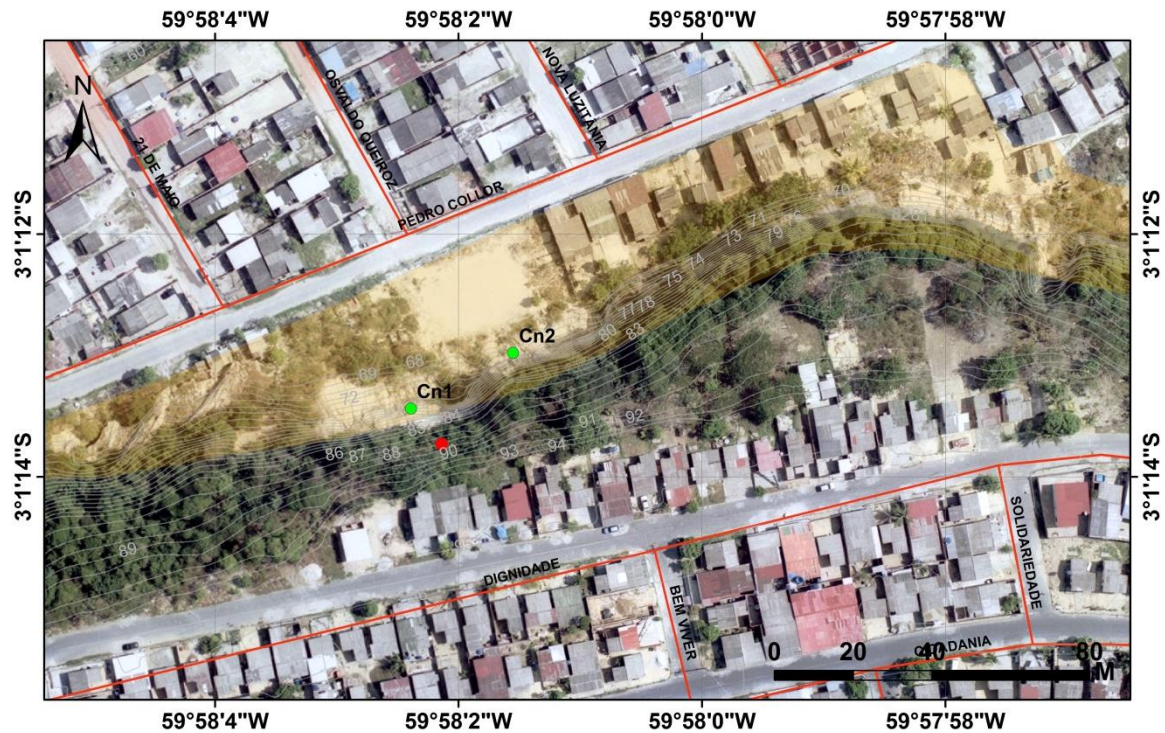
Figura 46 – Foto aérea ortoretificada de 2010, cedida pela Prefeitura de Manaus, com risco geológico e pontos de descrição da 2ª área de estudo.

Neste mapeamento de risco foram avaliados dois pontos de descrição (Cn) (Tabela 2), com tomadas de fotos e coordenadas do local, observando-se as cicatrizes de deslizamentos e as feições erosivas encontradas no afloramento, principalmente da porção intermediária até a base da encosta. As casas incluídas dentro do setor de risco acham-se no sopé do talude, com risco de soterramento por material erodido ou deslizado da encosta, além de as casas estarem muito próximas ao talude. O mapeamento de risco geológico desse local foi setorizado como de risco alto (R3), utilizando a metodologia que preconiza o Ministério das Cidades.

As casas do topo do talude, Conjunto Cidadão I, não se encontram em risco geológico, não sendo encontradas quaisquer evidências de movimento de massa ou feições erosivas no local, além de contar com boa infraestrutura, cinturão verde e planejamento do local (Figura 46).

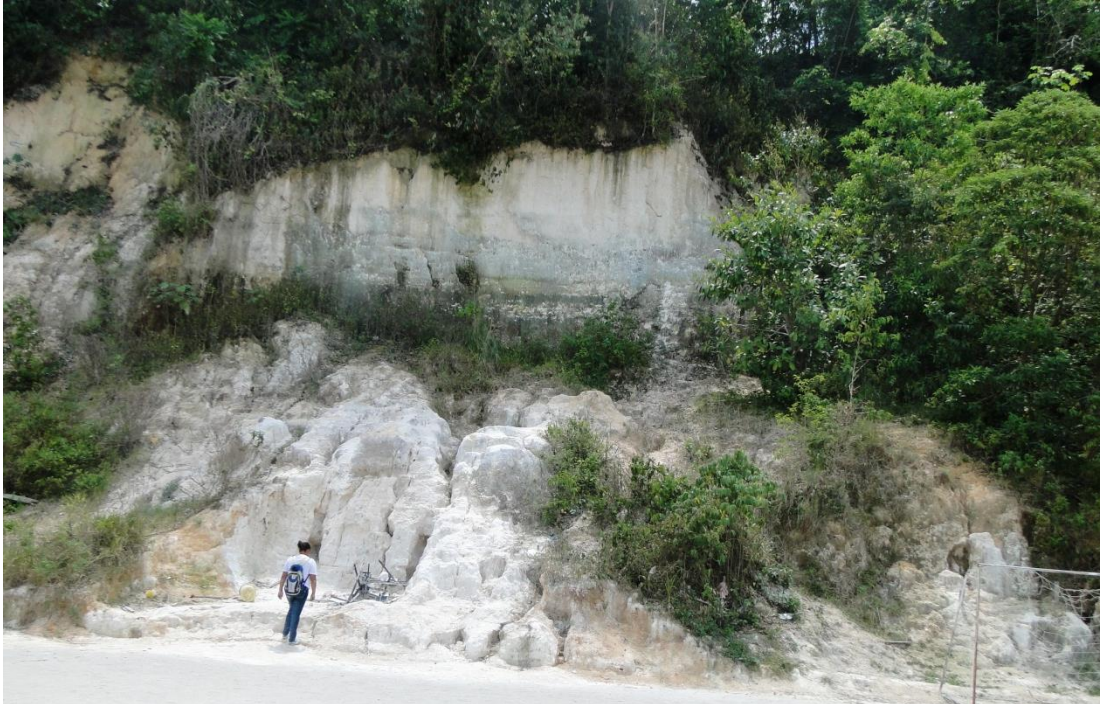
Figura 47 – Ponto Cn-01, feições erosivas aparentes na base da encosta. Foto do autor em 09/11/2012

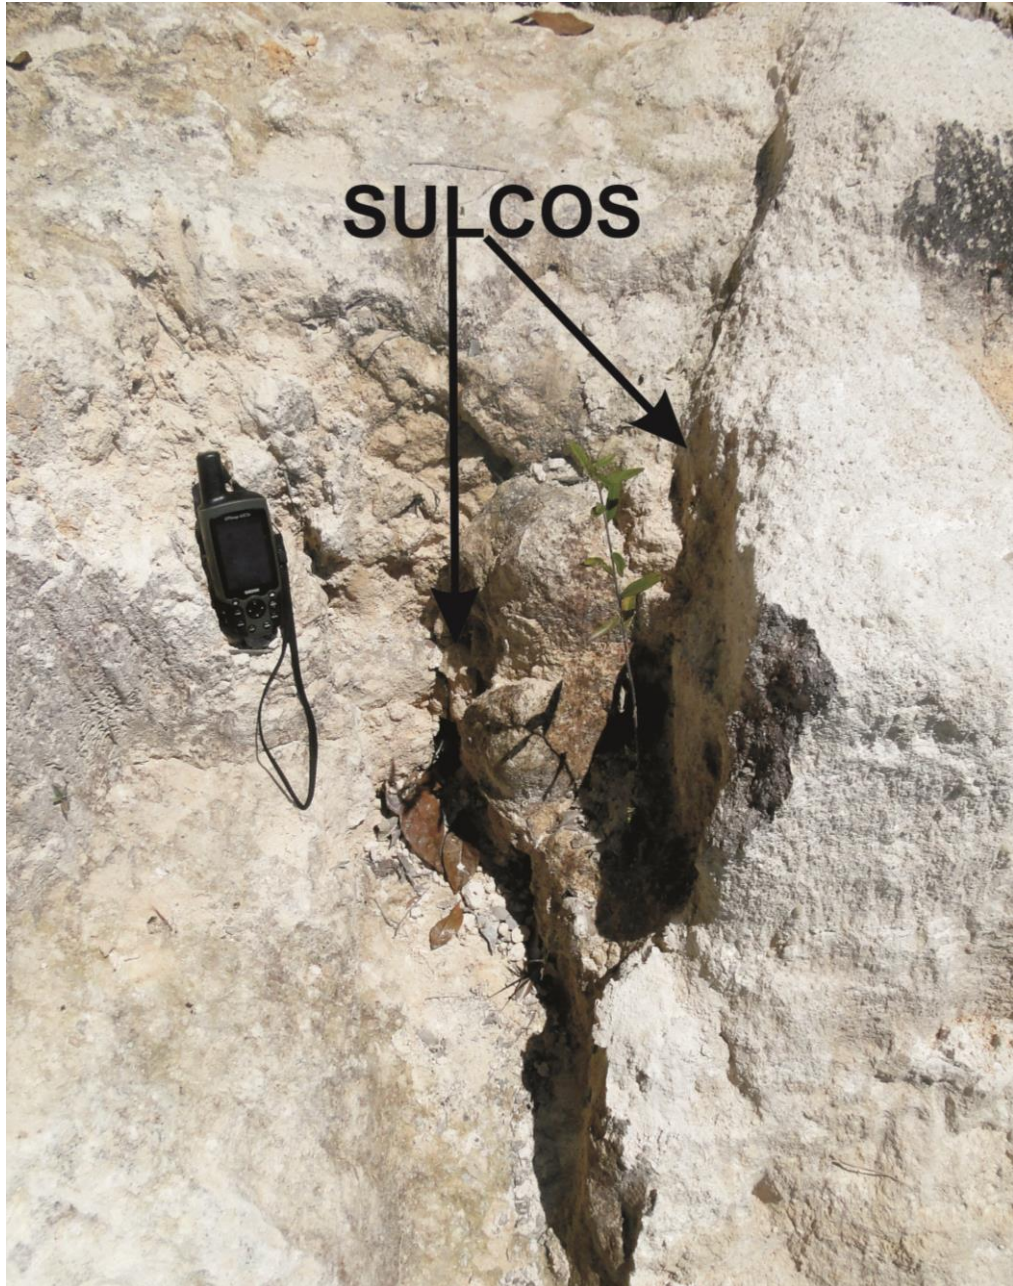
Figura 49 – Foto em detalhe de sulco erosivo encontrado na segunda área de estudo. Foto do auto em 09/11/2012.

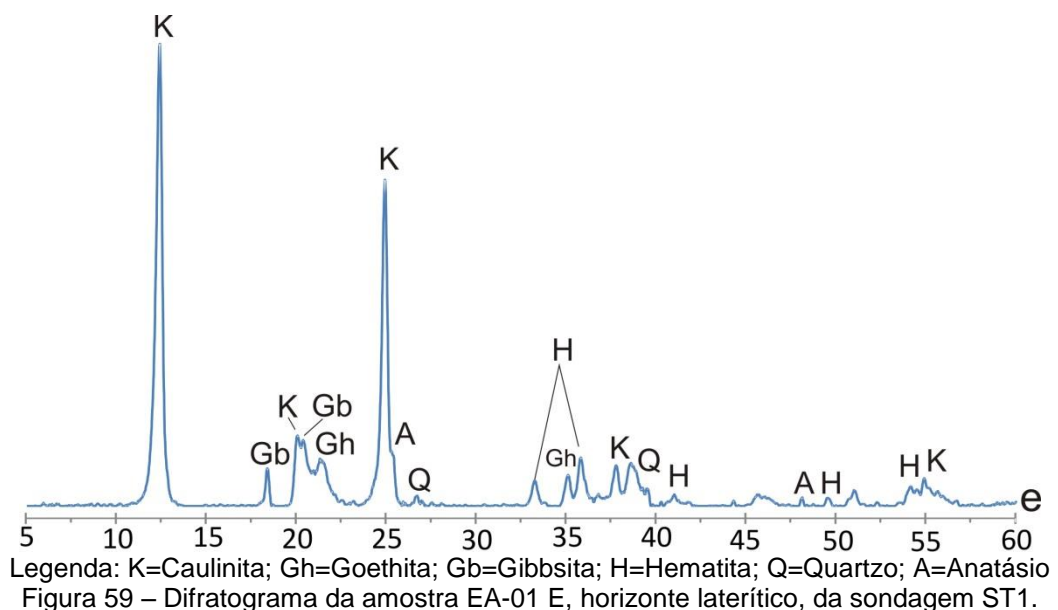
Legenda: K=Caulinita; Gh=Goethita; Gb=Gibbsita; H=Hematita; Q=Quartzo; A=Anatásio
Figura 59 – Difratomograma da amostra EA-01 E, horizonte laterítico, da sondagem ST1.

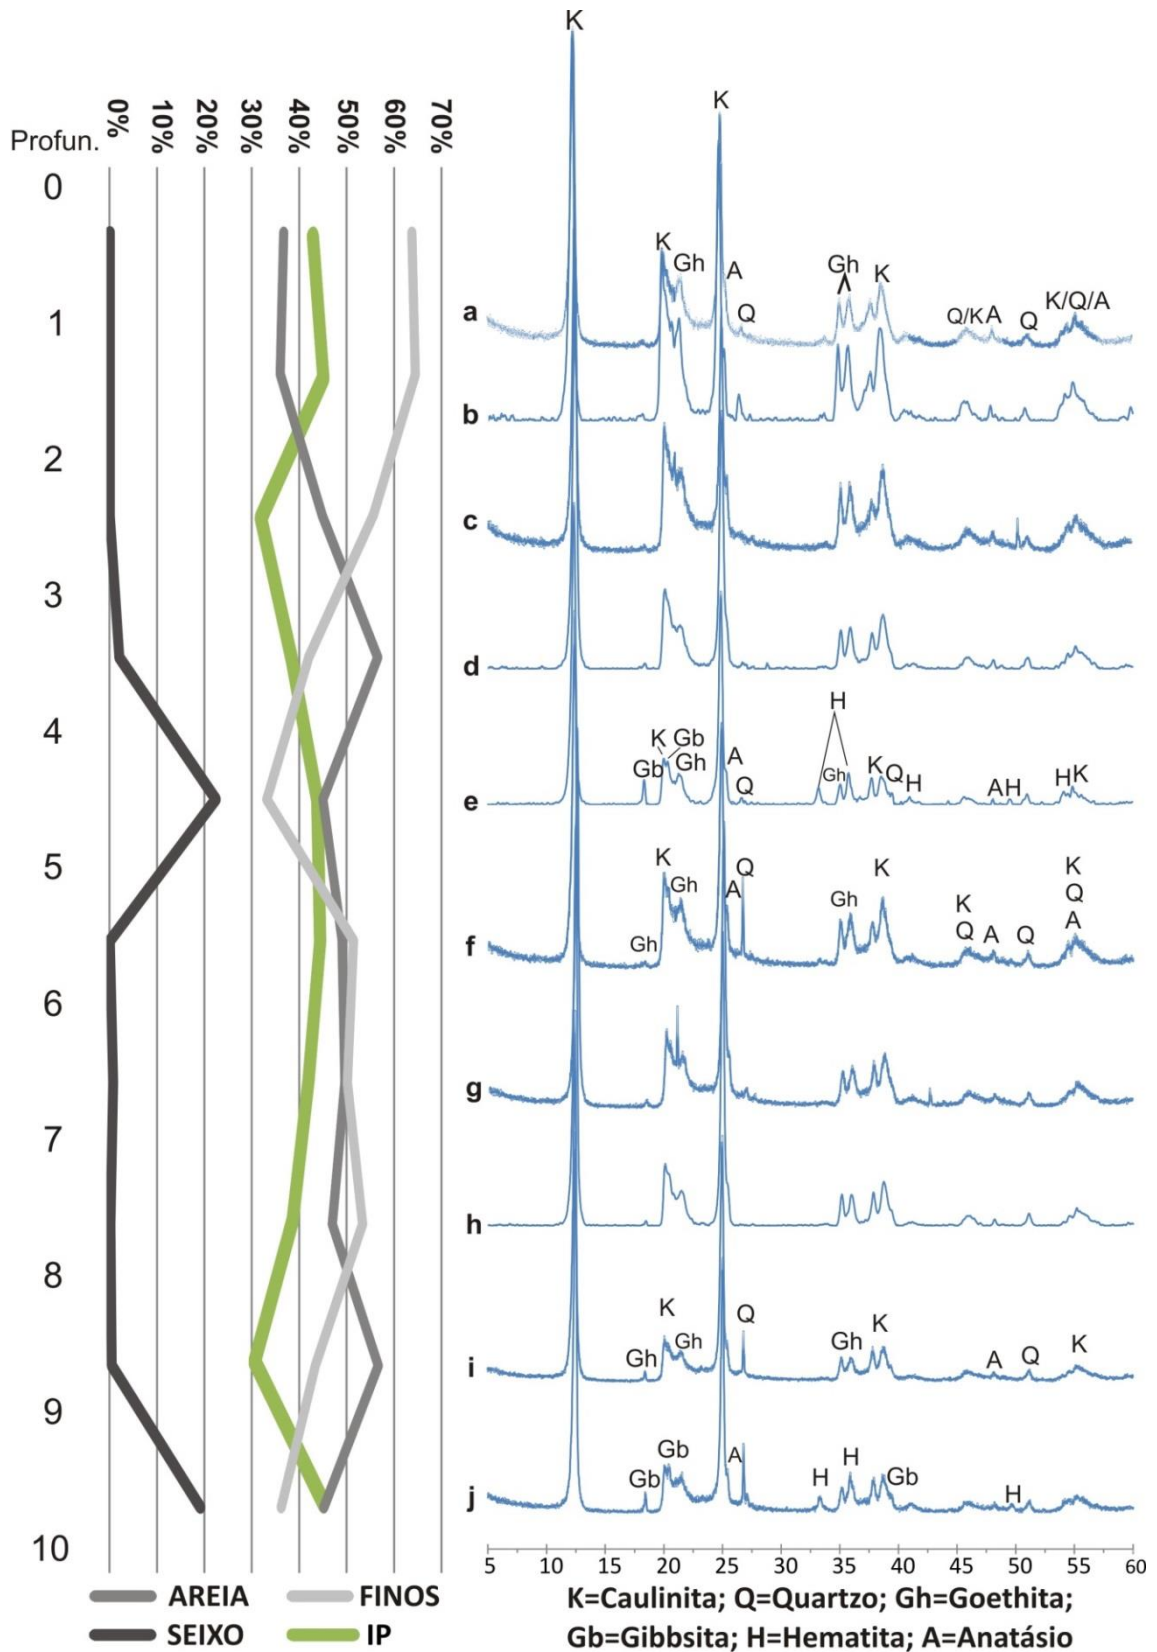
Figura 66 – Composta pela sobreposição dos índices de plasticidade com as distribuições granulométricas a esquerda e os difratômetros de raios-X com identificações dos minerais a direita, referente a amostras do 1º perfil de sondagem (ST1).

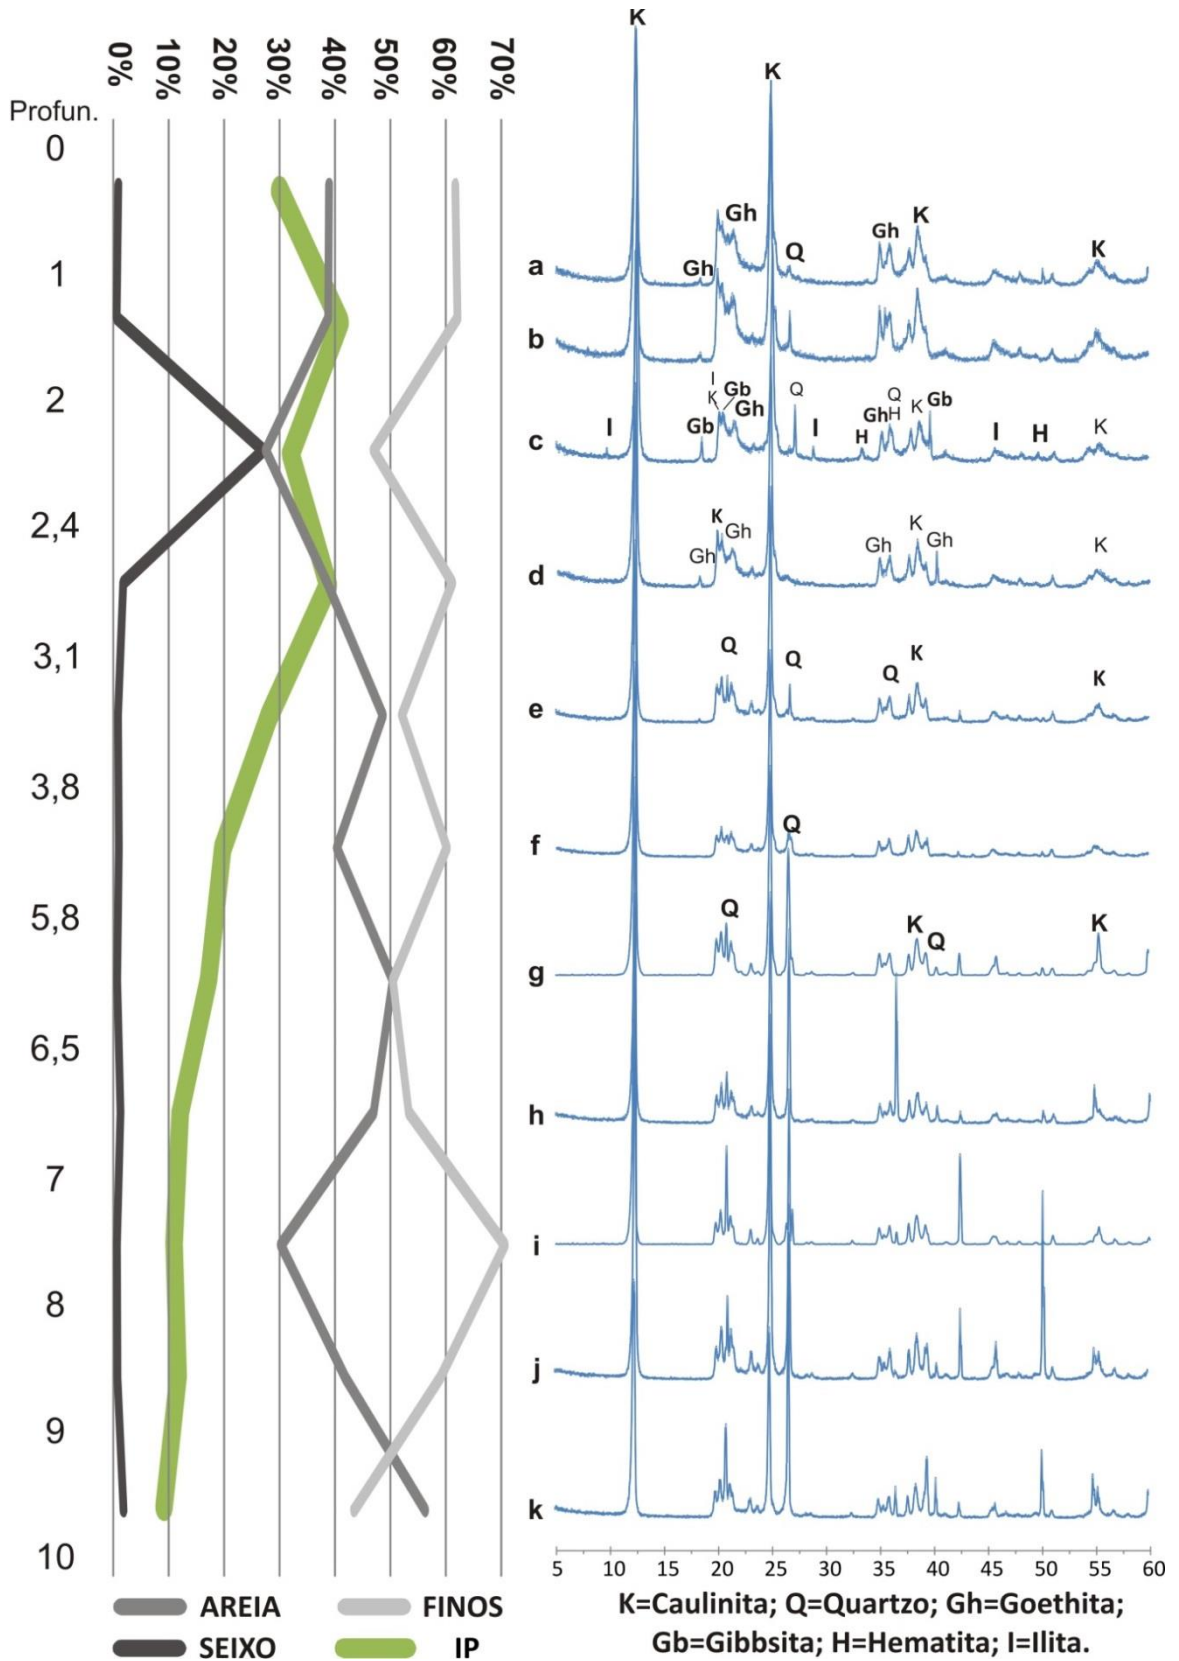
Figura 67 – Composto pelo gráfico comparativo entre o índice platicidade e os intervalos granulométricos a esquerda, e difratômetros de raios-X com identificações dos minerais a direita, referente ao 2º perfil de sondagem.
