# PROJETO REVITALIZAÇÃO E INSTALAÇÃO DE SISTEMAS SIMPLIFICADOS DE ABASTECIMENTO NO NORDESTE

## RELATÓRIO SINTETIZADO

### IMPLANTAÇÃO DE SISTEMA SIMPLIFICADO DE ABASTECIMENTO DE ÁGUA NA COMUNIDADE SÍTIO CURRALINHO

MUNICÍPIO DE LAVRAS DA MANGABEIRA - CE

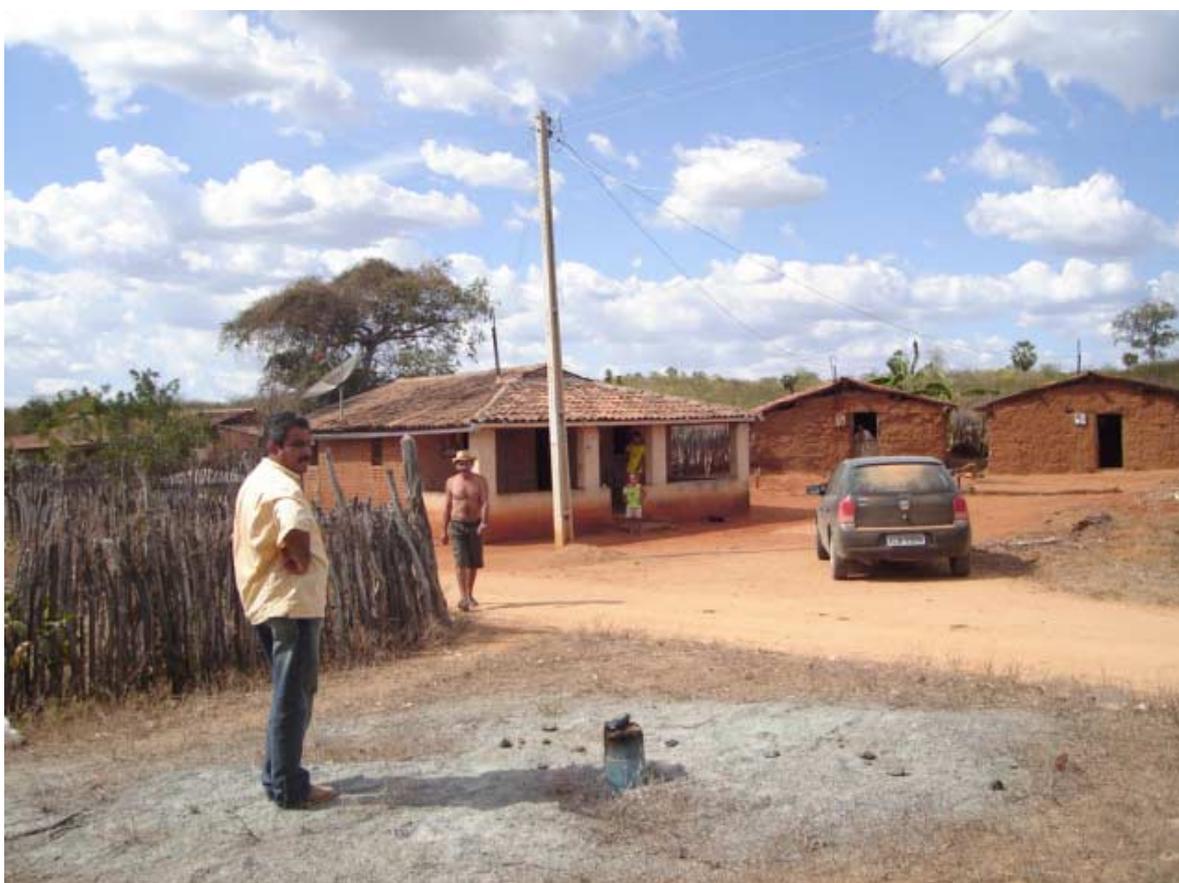
Foto 2.1 - Situação pretérita do poço do Sítio Curralinho

Durante os trabalhos de seleção de poços para revitalização, foi detectada a existência de um poço tubular (foto 2.1), em terreno público, construído em 2005 pelo DNOCS, que se encontrava não instalado, deixando de proporcionar às 33 famílias do Sítio Curralinho, Município de Lavras da Mangabeira, uma água de boa qualidade e em melhores condições de captação. A comunidade se abastecia de um poço amazonas, próximo das residências, mas que apresenta qualidade d'água duvidosa, pelo fato de não haver qualquer controle de distribuição e proteção sanitária. No verão, o nível desta cacimba baixa, e os moradores se deslocam até 3km para captarem a água necessária às suas necessidades primárias.

- Revitalizar e instalar uma bomba adequada no poço, incluindo a construção de um SSA, de modo a melhor atender às condições de captação, armazenamento e distribuição d'água, para esta população carente do Sítio Curralinho.
- Atender a uma microrregião com baixo *Índice de Desenvolvimento Humano (IDH)*, contribuindo para o desenvolvimento de uma comunidade do semi-árido cearense e possibilitando o incremento das atividades produtivas locais como: pecuária, apicultura, horticultura, pequenas irrigações, dentre outras modalidades que proporcionem a fixação do homem do campo e o seu bem-estar.

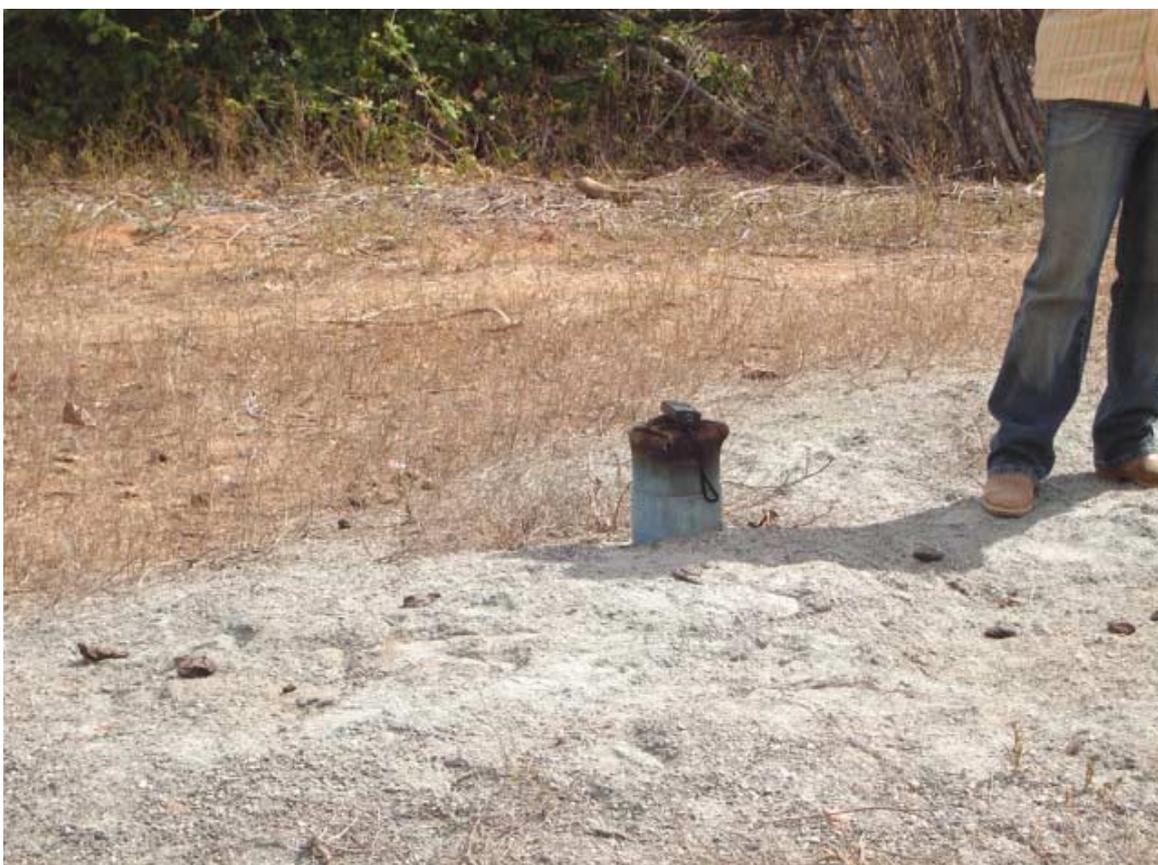
Foto 5.1 - Diagnóstico técnico do poço do Sítio Curralinho

As atividades de campo foram iniciadas com uma visita ao poço, ainda não cadastrado pela CPRM, visando o diagnóstico técnico (foto 5.1).

Nesta fase o poço foi localizado, georreferenciado com o uso de equipamento GPS e executada a medição do nível estático (NE = 10,68 m), por meio de um medidor elétrico de nível. Em seguida, foi verificado o diâmetro de 6', descido um corpo de prova para observar a desobstrução e medida a profundidade do poço em 32 m, que embora construído desde 2005, ainda permanecia, quando do diagnóstico em 2006, sem ser instalado. Fez-se então a coleta d'água, para verificação da turbidez, odor e medição da condutividade elétrica.

Essas características foram avaliadas *in loco*, mostrando os seguintes resultados: água límpida, inodora e potável, com condutividade elétrica de 456  $\mu\text{S}/\text{cm}$ . A partir destes resultados, o poço foi programado para definição da capacidade de produção.

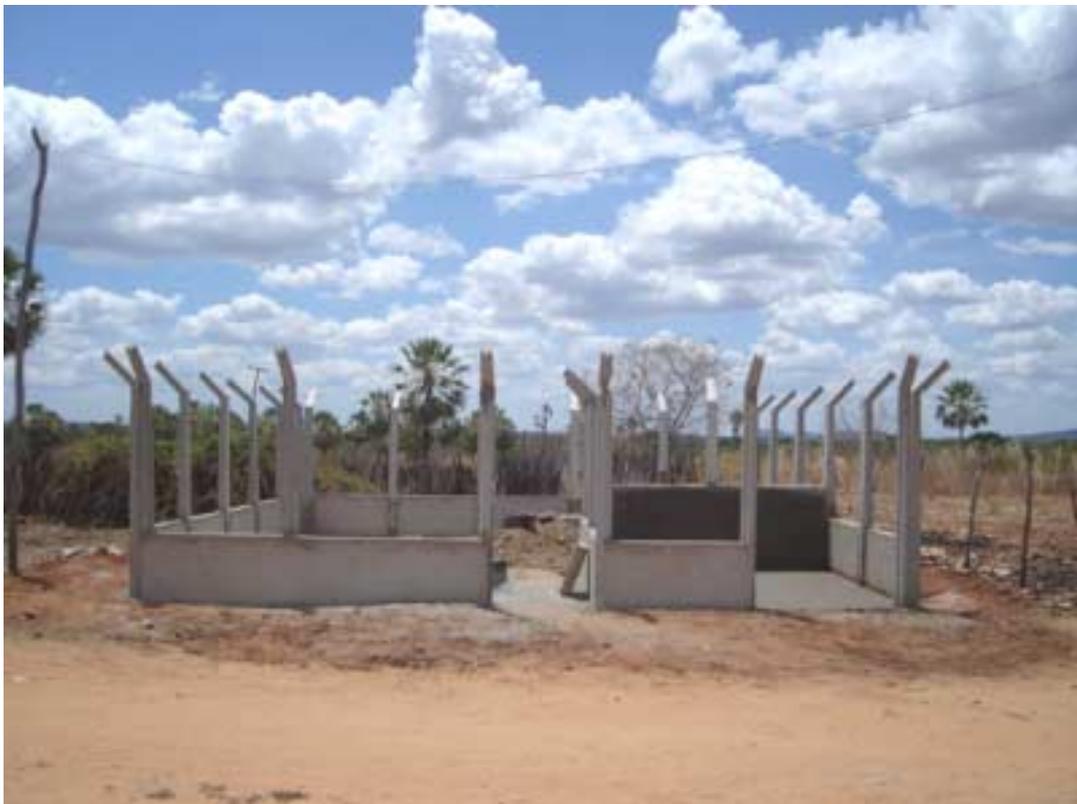
Foto 7.2.1 - Fase construtiva do SSA do Sítio Curralinho

A cerca de proteção foi construída com estacas pré-moldadas de concreto armado, com dimensões 0,12 m x 0,12 m x 2,70 m, pontas superiores inclinadas para fora a 45°, ficando com uma altura útil de 2,20 m e espaçamento de 1,50 m (foto 7.2.1).

As estacas foram interligadas por uma mureta de alvenaria, com 0,60 m de altura. A partir daí, 13 fios de arame liso, galvanizado, diâmetro 4mm, com espaçamento de 10 cm em média até o início da inclinação das estacas e 20 cm na parte inclinada, fecham a parte superior. As estacas e as muretas foram pintadas com cal branca. A parede frontal do chafariz tem 1,0 m de altura, sendo revestida com azulejos de cor branca, garantindo a impermeabilização e a higiene. É margeada por calçada em alvenaria com a largura de 1,0 m.

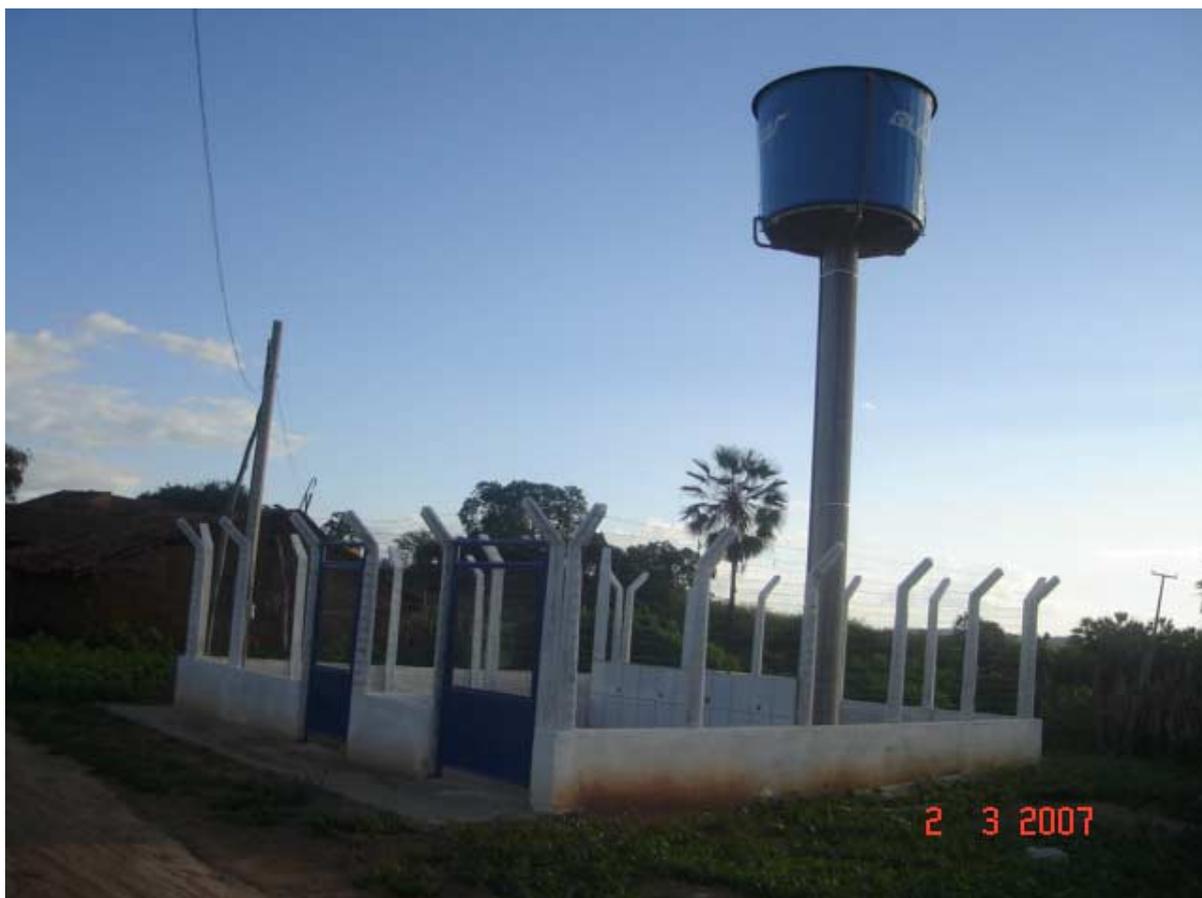
Foto 7.3.1 - Aspectos do SSA Sítio do Curralinho concluído

A caixa d'água elevada tem capacidade para 5.000 litros e foi instalada com altura útil de 6m, metros, construída em fibra de vidro, com parafusos de fixação na tampa e afixada à base por cordas de nylon de seda de ½". Foi assentada num capitel (base de apoio pré-moldada), com dimensões em conformidade com a mesma, colocado por encaixe em uma coluna pré-moldada de concreto armado, formato cilíndrico, com 7,5 m, fixada a uma fundação de concreto armado no solo, com 1,20 m x 1,20 m x 1,50 m de profundidade (foto 7.3.1).

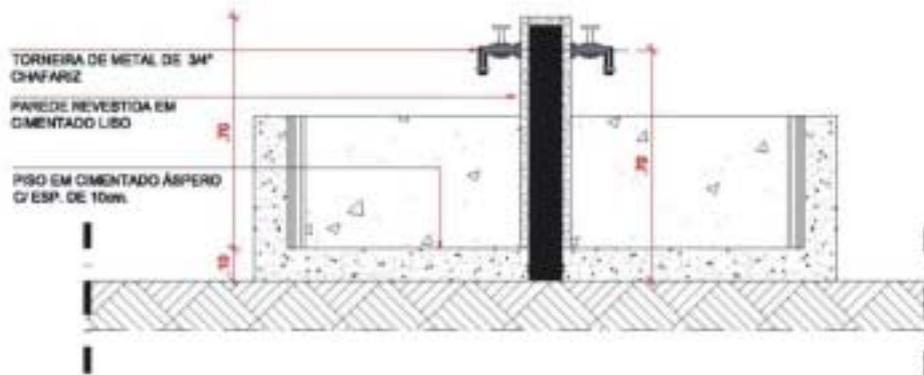
**Det. 01** Bebedouro  
Escala - 1/20

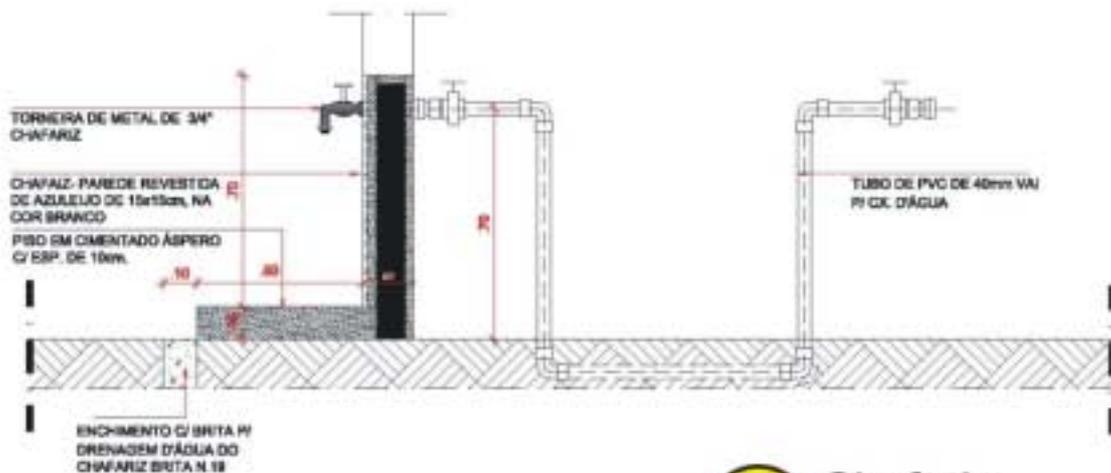
**Det. 02** Chafariz  
Escala - 1/20

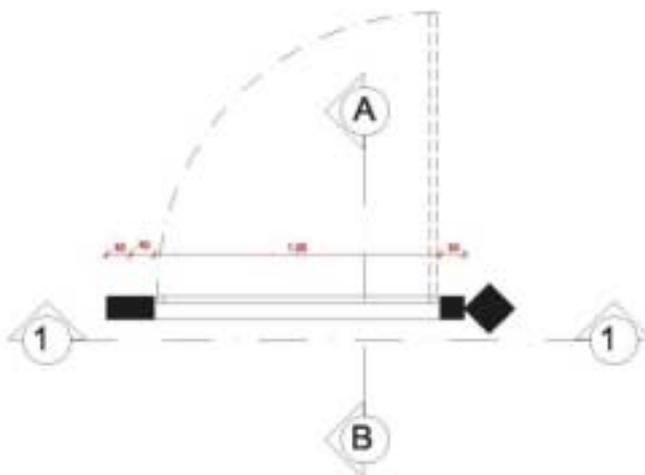
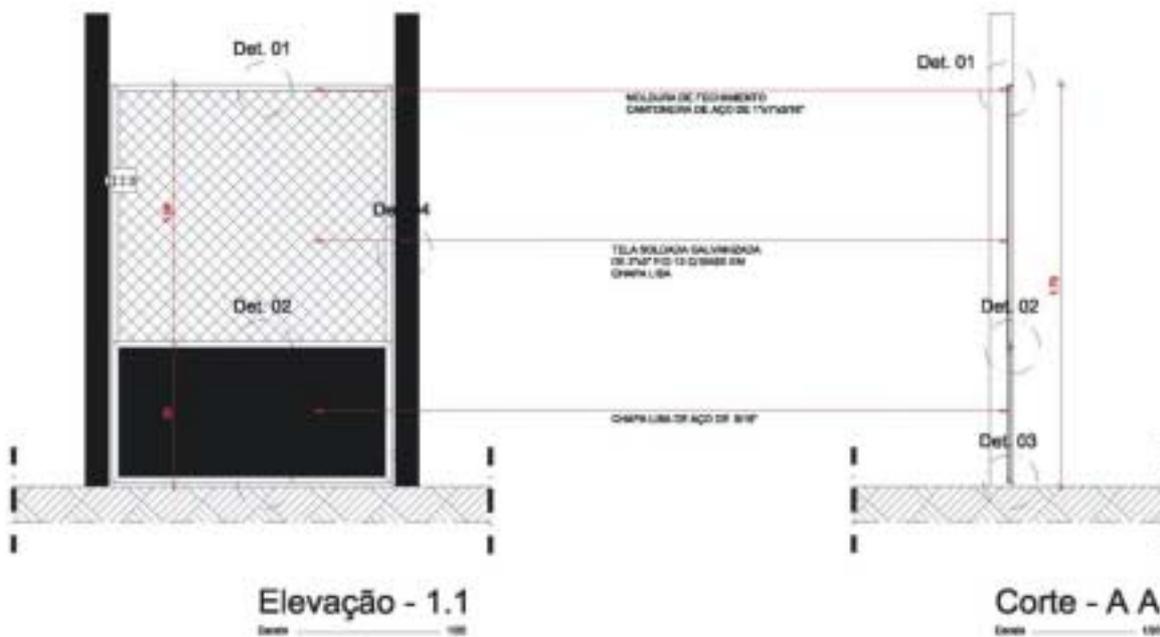
## ANEXO 4 - Portão de Acesso do Chafariz

Det. 01 Portão de Acesso - Chafariz  
Escala: 1:50

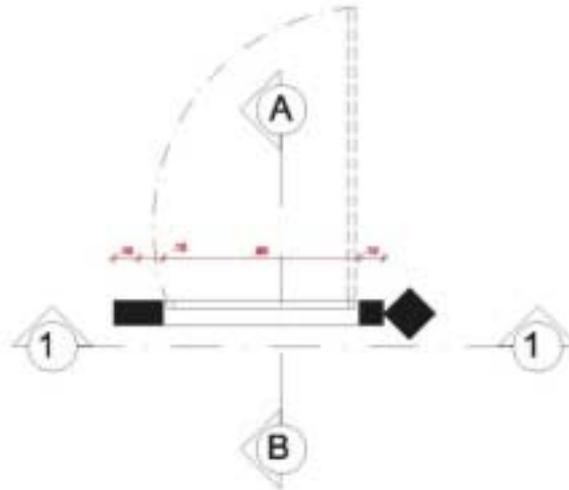
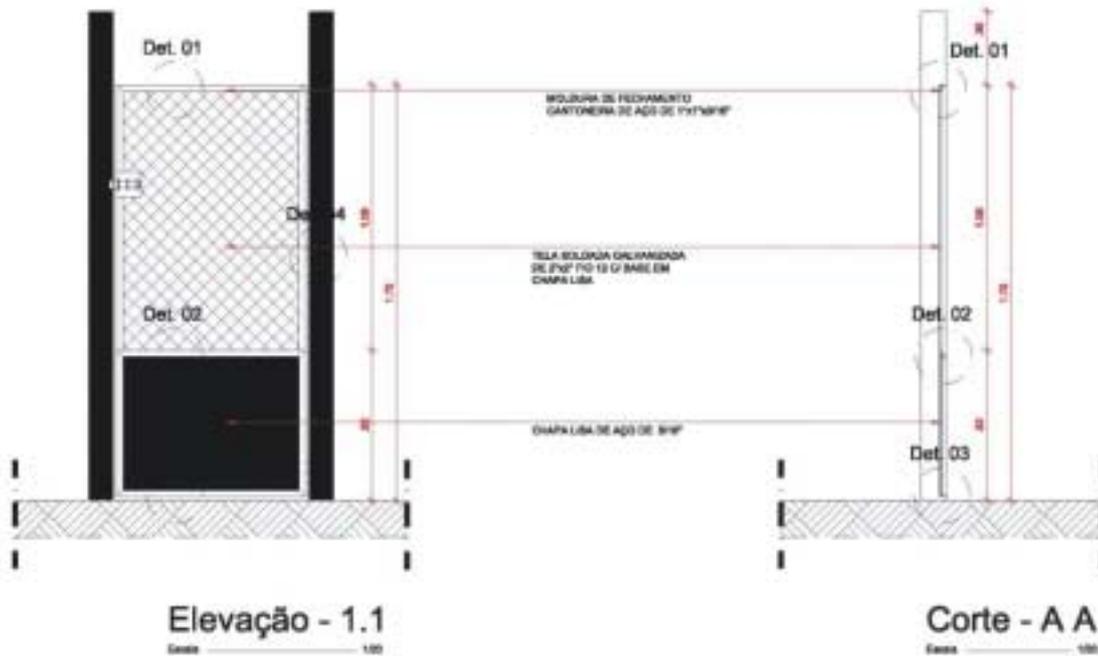
### ANEXO 4 - Portão de Acesso do Poço

Det. 02 Portão de Acesso - Poço  
Escala: 1/50
