# PROJETO REVITALIZAÇÃO E INSTALAÇÃO DE SISTEMAS SIMPLIFICADOS DE ABASTECIMENTO NO NORDESTE

## RELATÓRIO SINTETIZADO

### IMPLANTAÇÃO DE SISTEMA SIMPLIFICADO DE ABASTECIMENTO DE ÁGUA NA COMUNIDADE POVOADO BARRA DO LINO

MUNICÍPIO DE IPUEIRAS - CE

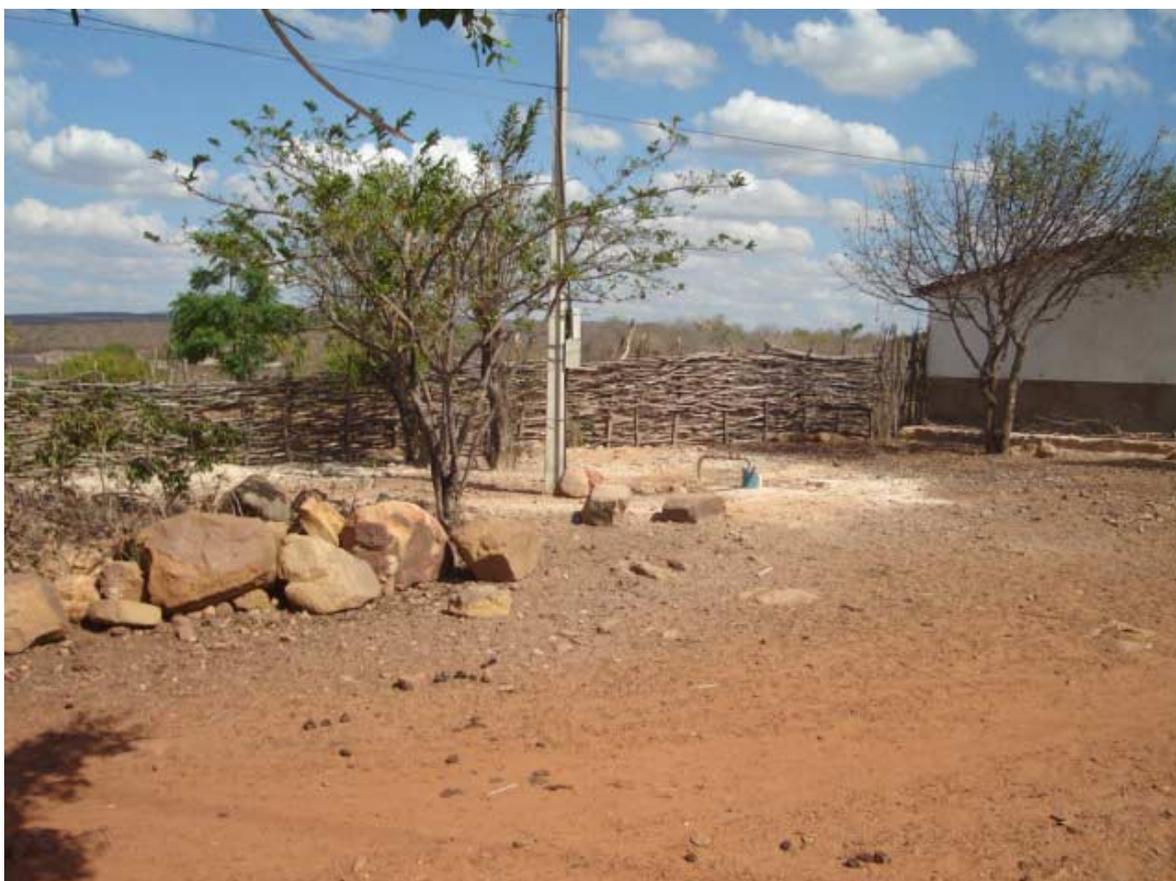
Foto 5.1 - Diagnóstico técnico do poço do Povoado Barra do Lino

As atividades de campo foram iniciadas com uma visita ao poço, ainda não cadastrado pela CPRM, visando o diagnóstico técnico (foto 5.1).

Nesta fase o poço foi localizado, georreferenciado com o uso de equipamento GPS e executada a medição do nível estático (NE = 19,50 m), por meio de um medidor elétrico de nível. Em seguida, foram verificados o tipo de material, o diâmetro e a altura da boca, sendo também descido um corpo de prova para observar a desobstrução e a profundidade do poço (84 m), que estava paralisado desde julho de 2006, por quebra do equipamento. Efetuou-se então a coleta d'água, para verificação da turbidez, odor e medição da condutividade elétrica.

Essas características foram avaliadas in loco, mostrando os seguintes resultados: água límpida, inodora e potável, com condutividade elétrica de 386  $\mu\text{S}/\text{cm}$  (água doce). A partir destes resultados, o poço foi programado para definição da capacidade de produção.

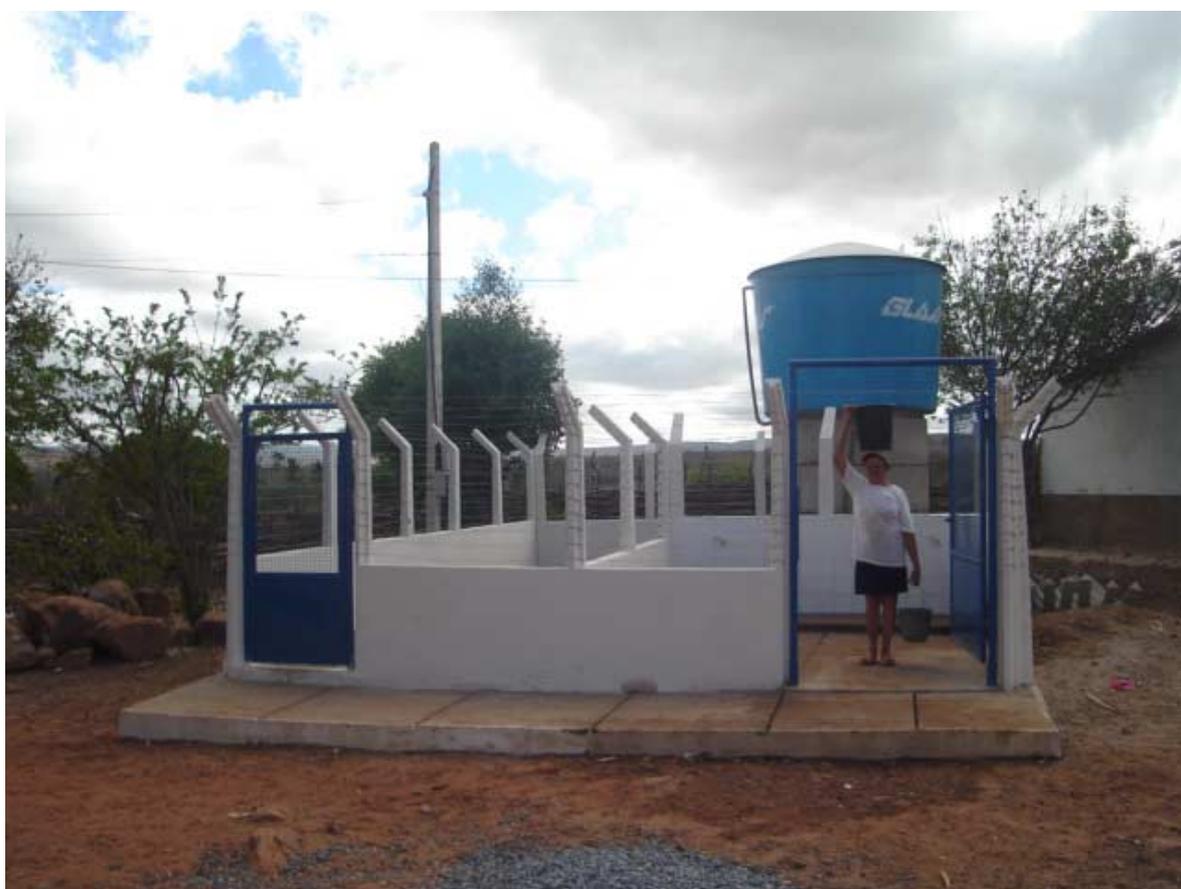
Foto 8.1 - Aspecto do SSA Povoado Barro do Lino concluído

A água é de boa qualidade ( $386\mu\text{S}/\text{cm}$  – água doce), sendo apropriada para consumo humano primário e secundário, irrigação e pecuária. Assim, a reinstalação do poço e a construção do sistema supracitado, se justificaram pela melhoria substancial proporcionada nas condições de captação, armazenamento e distribuição (foto 8.1).

A instalação do poço e a construção do sistema aboliram a precariedade na captação e no abastecimento, minimizaram as possibilidades de contaminação da água; beneficiando as 30 famílias da comunidade, que não precisam se deslocar até quase 1km de suas residências, para colher água de uma fonte.

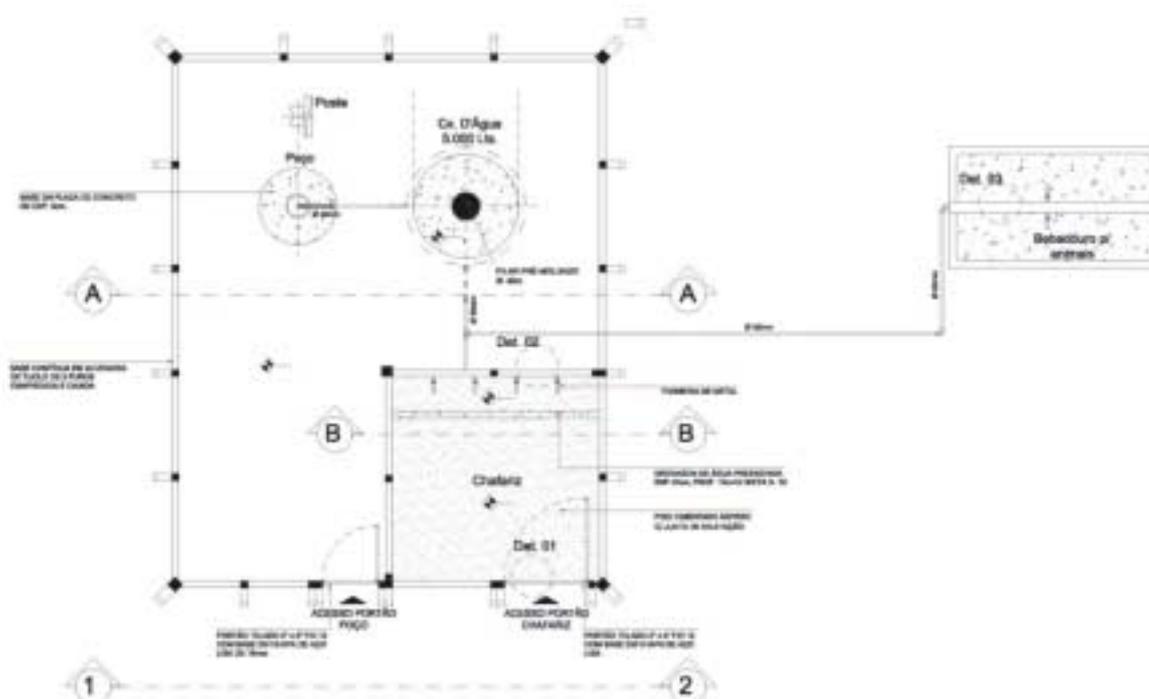
## Anexo 5 - Planta Baixa do SSA - Caixa d'Água Única

Planta Baixa- Bomba Submersa com 01 (uma) Caixa. D'Água

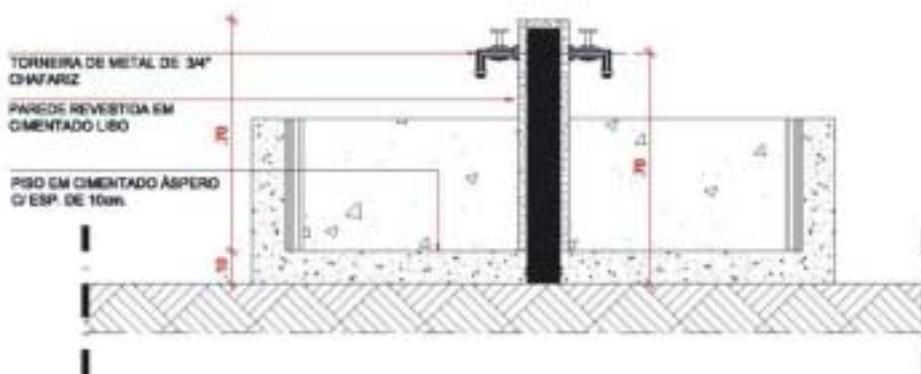
**Det. 01** Bebedouro  
Escala - 1/20

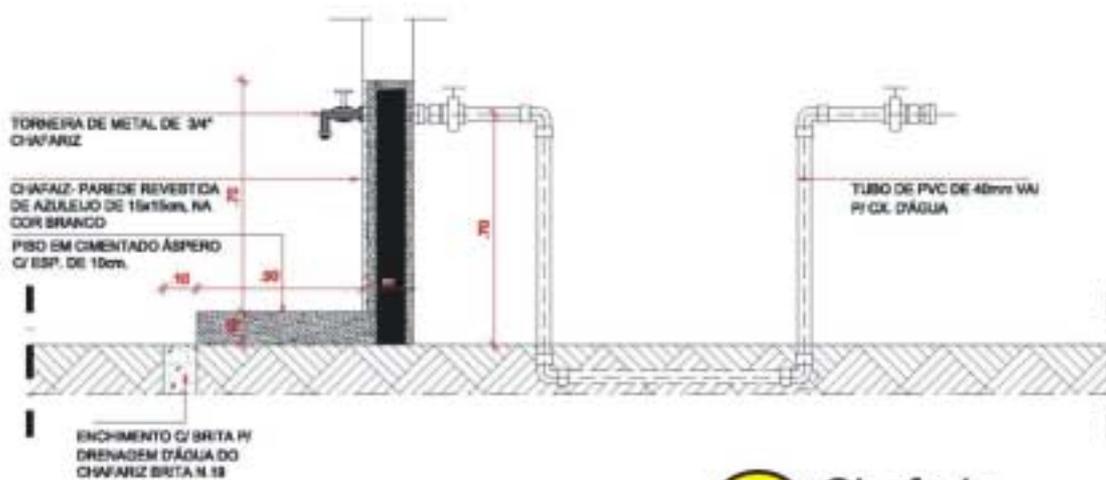
**Det. 02** Chafariz  
Escala - 1/20

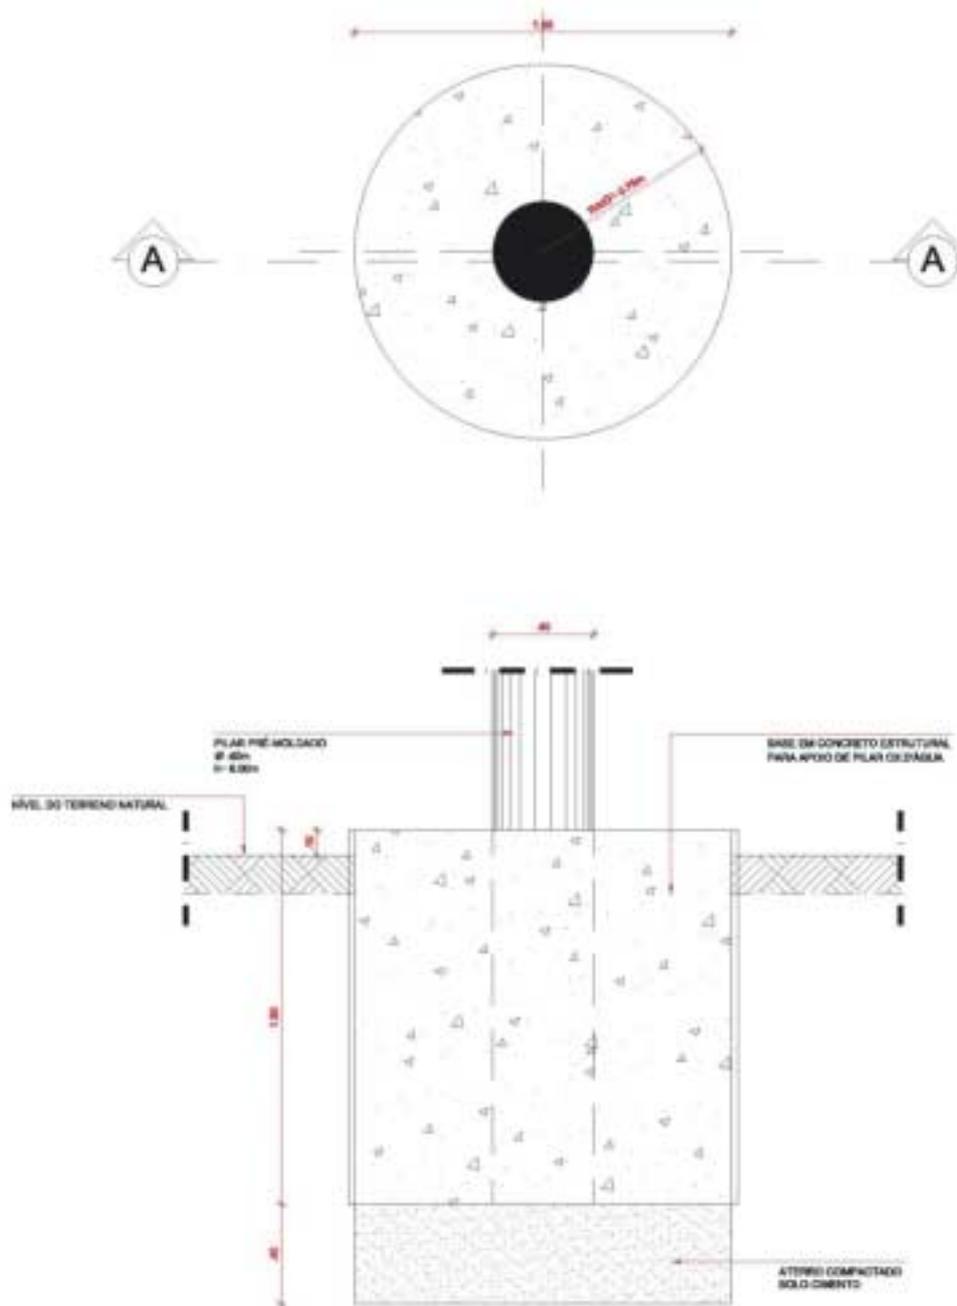
### ANEXO 5 - Planta de Detalhe nº 04

**Det. 04** Base para Reservatório Assentado  
Escala: 1:20

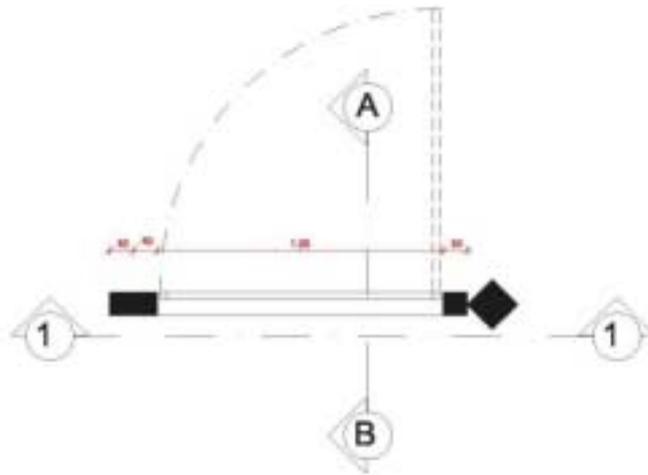
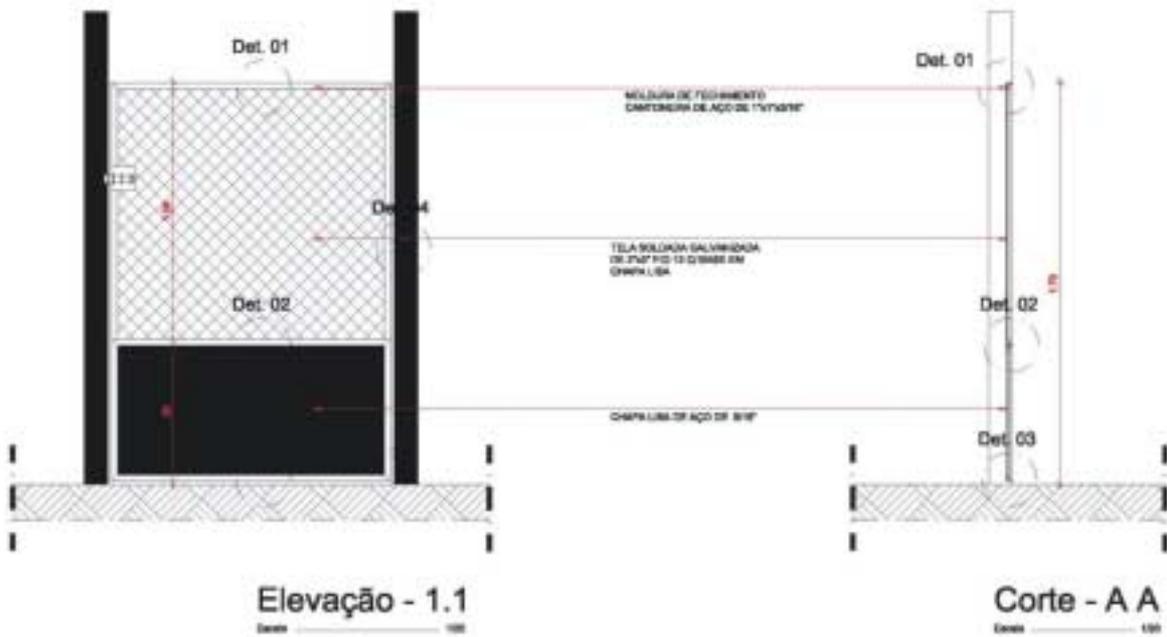
## ANEXO 5 - Portão de Acesso do Chafariz

Det. 01 Portão de Acesso - Chafariz  
Escala: 1:50

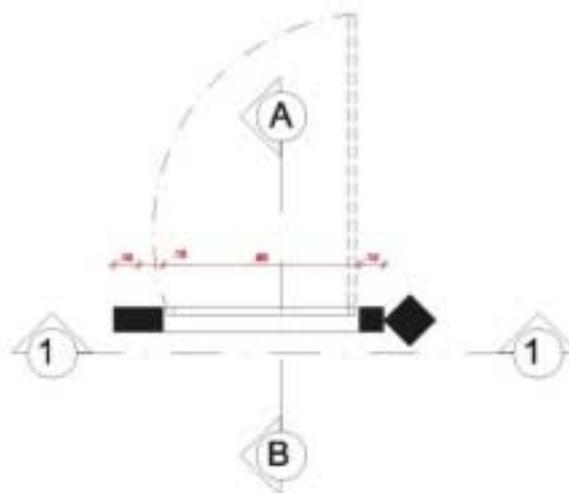
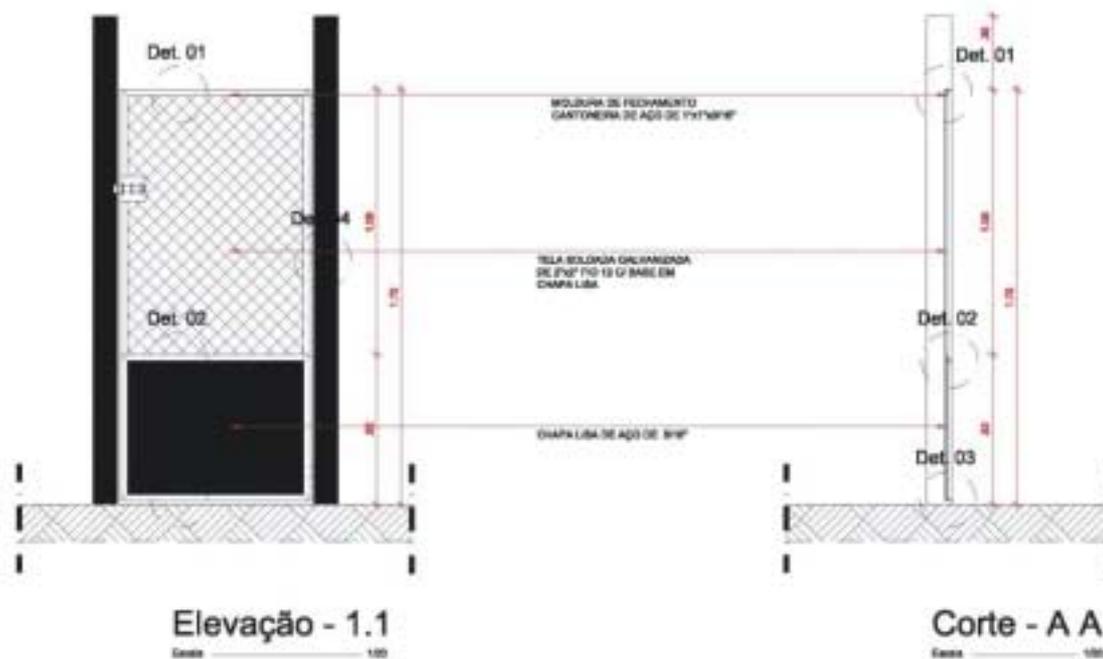
## ANEXO 5 - Portão de Acesso do Poço

Def. 02 Portão de Acesso - Poço  
Escala: 1/50
