PROJETO REVITALIZAÇÃO E INSTALAÇÃO DE SISTEMAS SIMPLIFICADOS DE ABASTECIMENTO NO NORDESTE

RELATÓRIO SINTETIZADO

IMPLANTAÇÃO DE SISTEMA SIMPLIFICADO DE ABASTECIMENTO DE ÁGUA NA COMUNIDADE SÍTIO SERRA VERMELHA

MUNICÍPIO DE IBIMIRIM - PERNAMBUCO

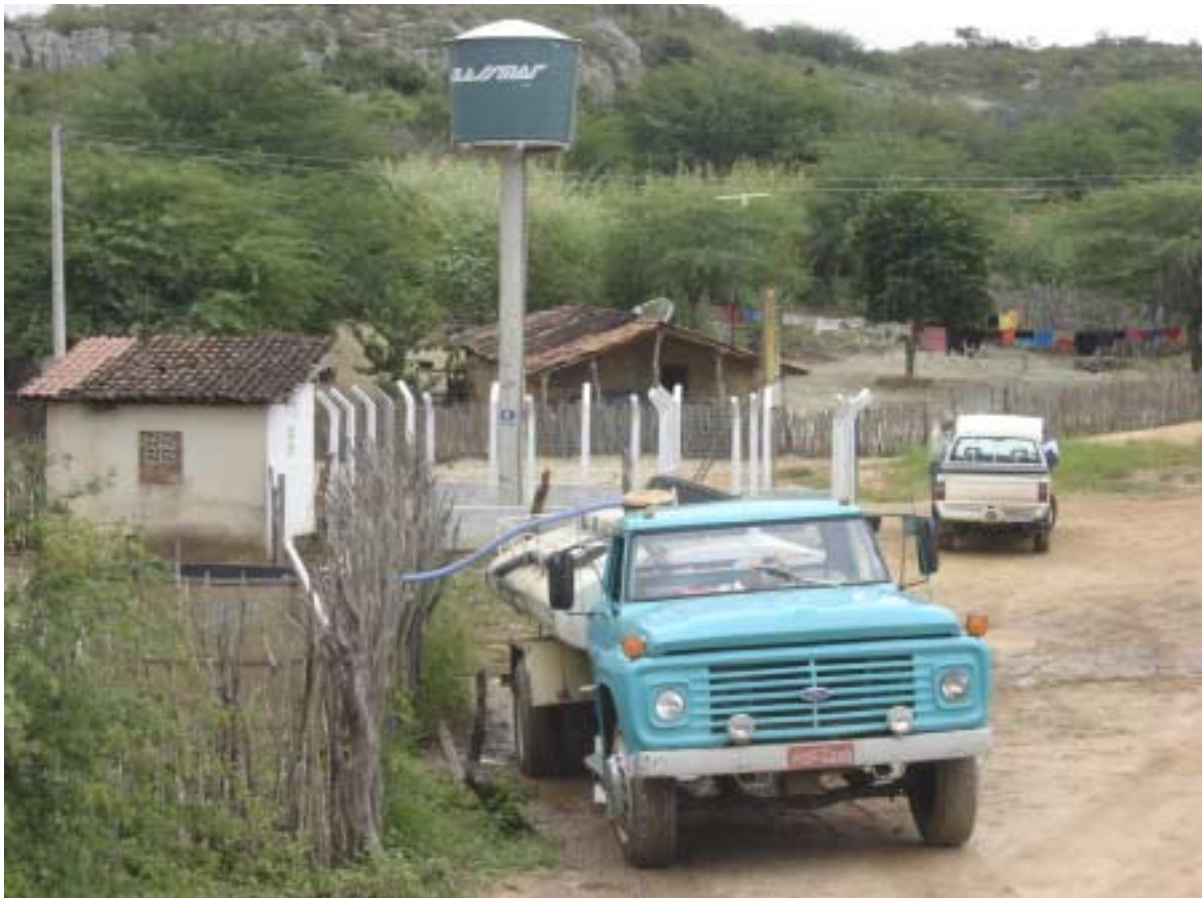
Foto 7.1 - Carro pipa que abastece as comunidades vizinhas

A adução foi dividida em duas, controlados por registros de esferas metálicos: a. uma saída para a caixa d'água elevada, composta por tubos soldáveis de PVC 40mm; b. uma saída para o abastecimento de carroças, pequenos caminhões e carros-pipa, ligada diretamente à bomba para otimizar o tempo de recarga, devido à grande demanda das quatro localidades atendidas (foto 7.1).
