SERVIÇO GEOLÓGICO DO BRASIL (SGB-CPRM)

AVALIAÇÕES GEOTÉCNICAS EM ATRATIVOS GEOTURÍSTICOS

Fernando de Noronha, PE

2023

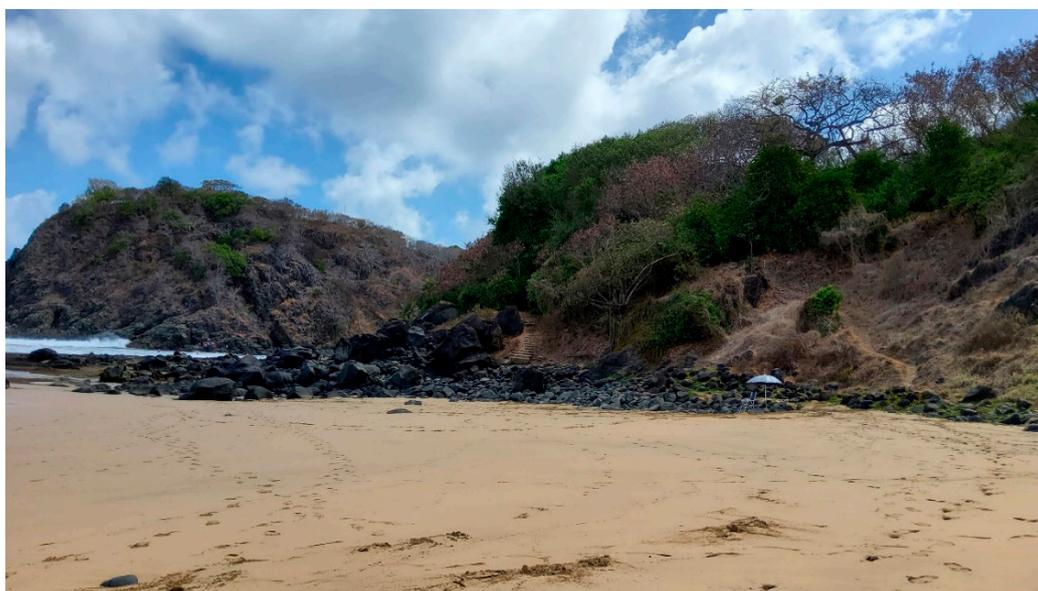
Figura 4 - Diques máficos da Formação Remédios, na Praia do Meio. Foto: Autores.

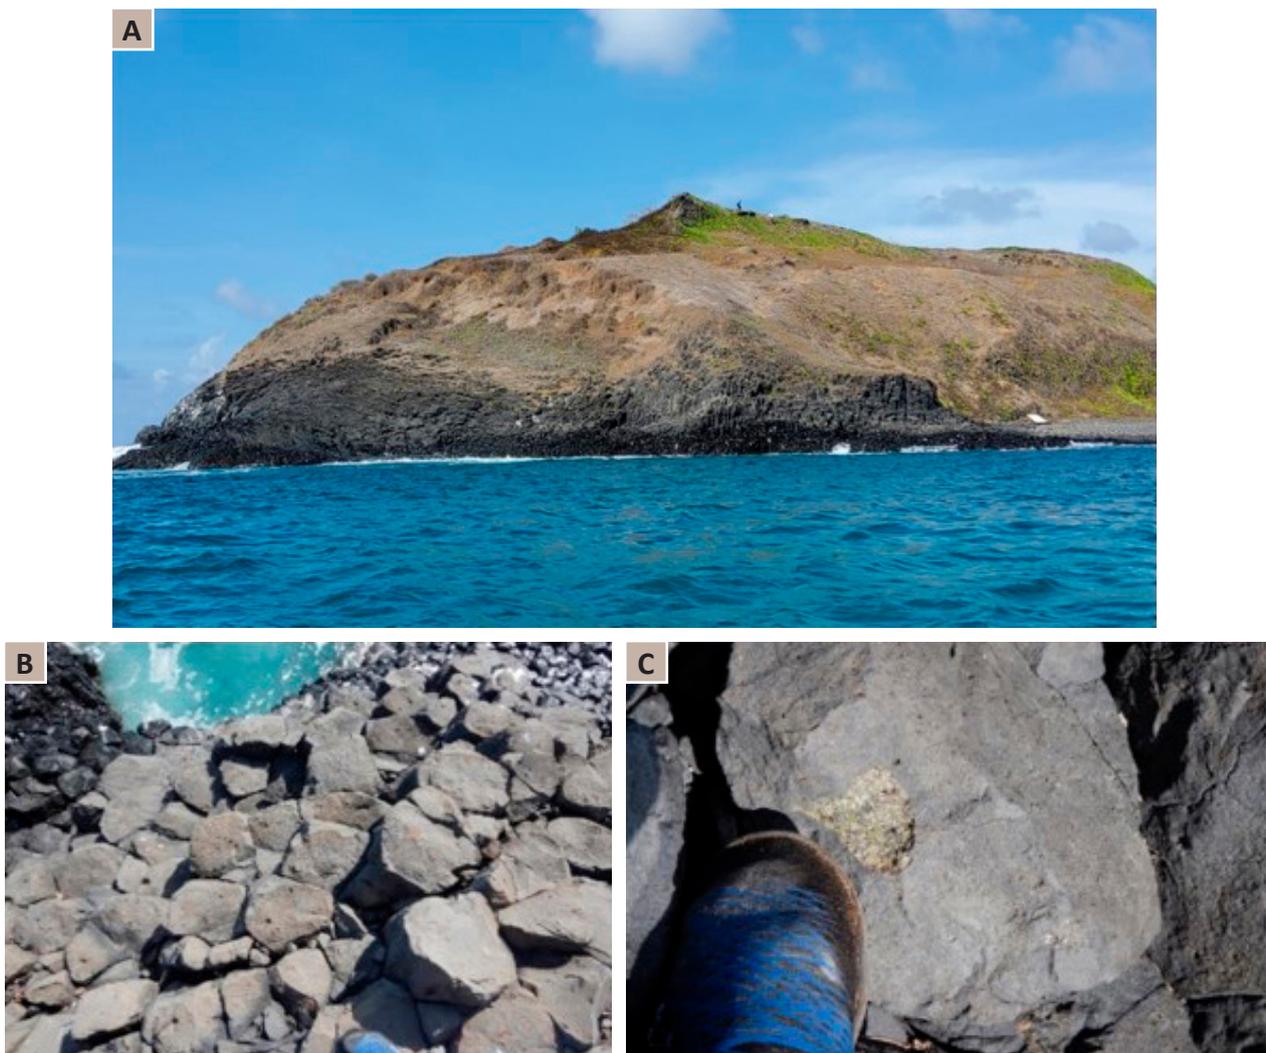
Constituem a Formação São José basanitos em forma de derrame com presença de xenólitos mantélicos de um material vítreo rico em olivina, com disjunções colunares bem características, nefelina basanitos e sedimentos biogênicos e quaternários no topo (Figura 6).

Figura 6 - Vista da Ilha de São José (A) com disjunções colunares de nefelina basanitos, suavemente onduladas e localmente sub-horizontais, com detalhes dos hexágonos colunares no topo do afloramento (B) e xenólitos na matriz microcristalina do basanito. Foto: Autores.

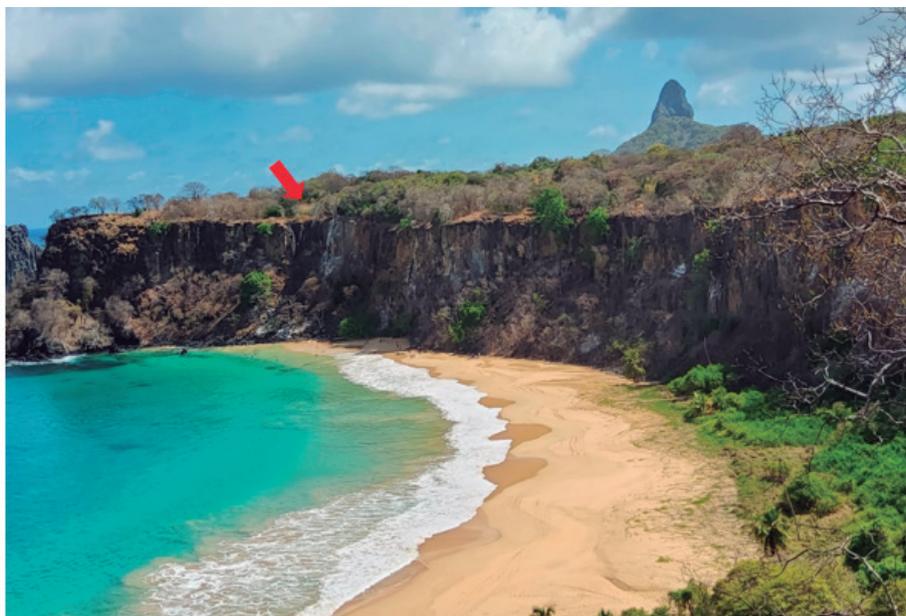
Na baía do Sancho, esse derrame ankaratrítico apresenta uma particularidade, citada em Almeida (1955) e Lopes & Ulbrich (2015), que é a presença de basanitos fora da ilha de São José relacionados a uma possível chaminé vulcânica que corta os derrames (Figura 8). Este fato vem fortalecer a discussão sobre esses basanitos que estão intrudidos na Formação Quixaba no sentido de se seu posicionamento mais recente ou contemporâneo a esta Formação.

Figura 8 - Basanitos na Baía do Sancho, possível chaminé vulcânica, cortando o derrame de ankaratritos. Foto: Autores.

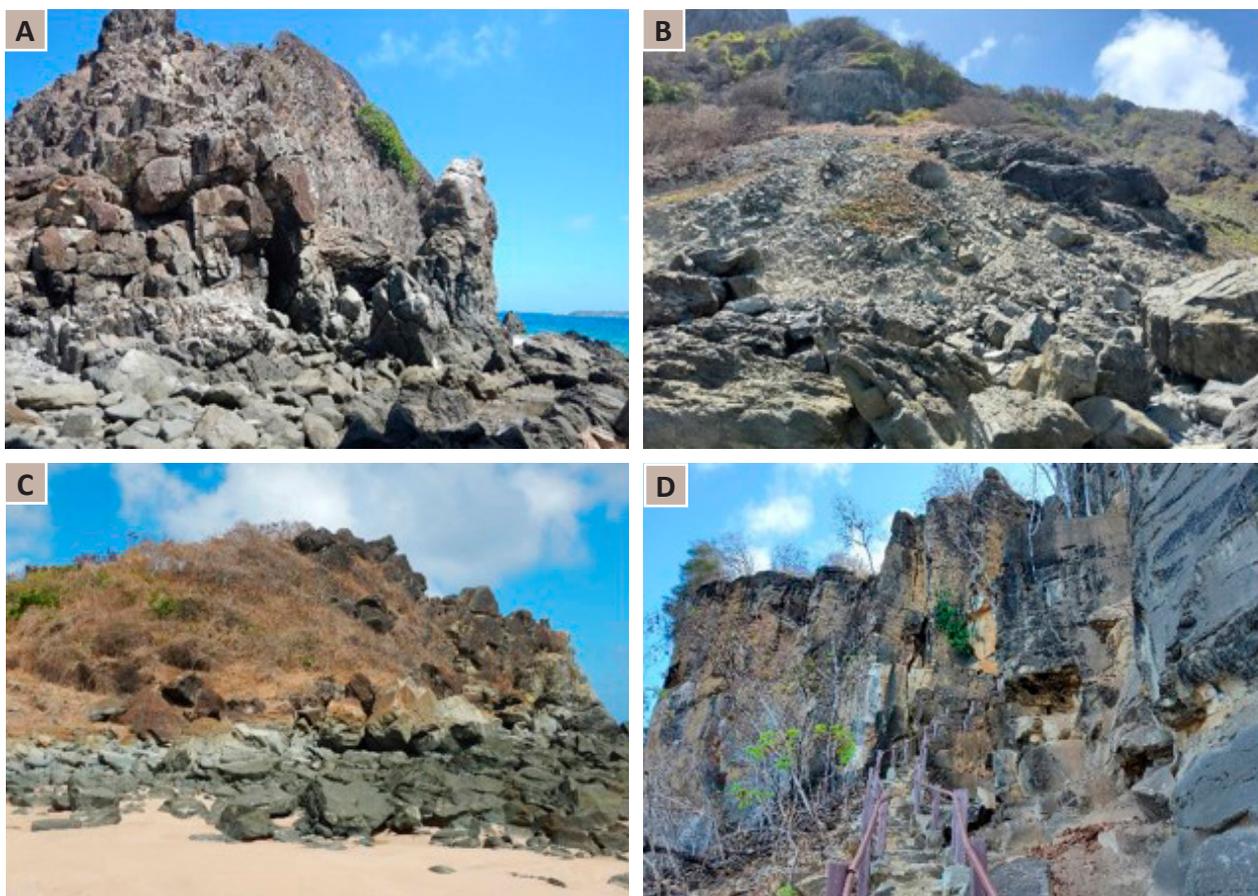
Figura 16 - Tipos de riscos geológicos de grau muito alto associados a movimentos de blocos em pontos de visitação turística (A - queda de blocos; B - escorregamento; C - rolamento de blocos; D - queda e tombamento de blocos).

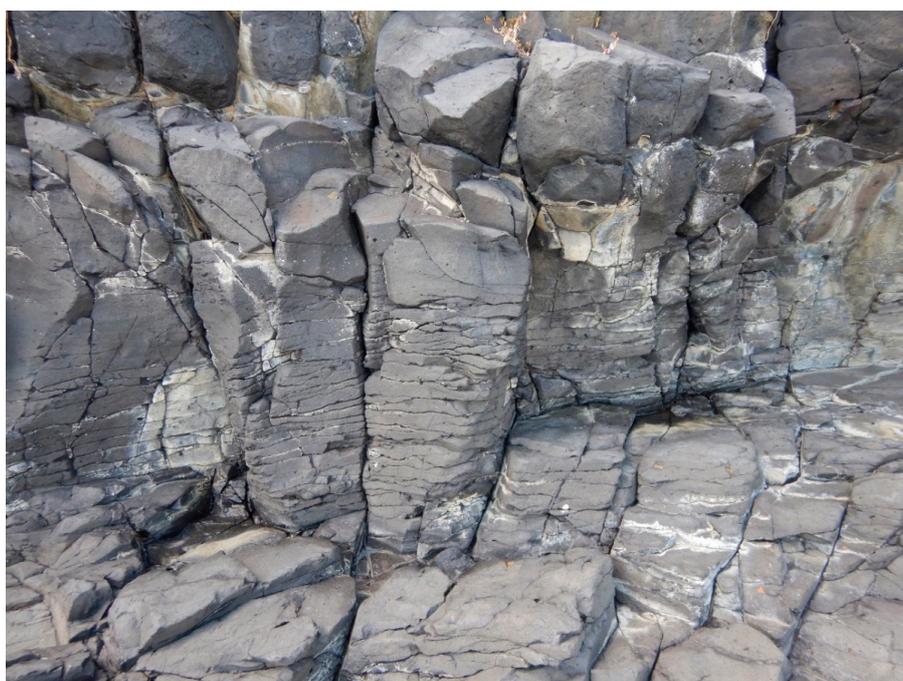
Figura 17 - Sistemas de fraturas que se inter cruzam nas mais diferentes direções com presença constante em todos os maciços rochosos da área pesquisada.

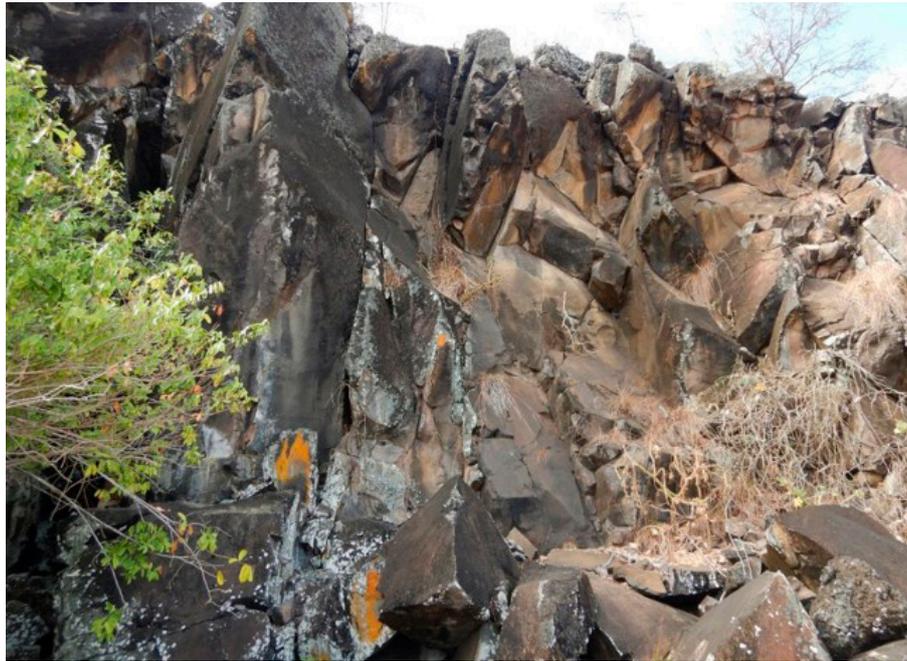
Figura 18 - Representação dos sistemas de falhas/fraturas que compartimentam e individualizam blocos e cujos planos ou descontinuidades sob a ação dos agentes erosivos contribuem para o elevado grau de risco a quedas e rolamentos desses blocos por todo o maciço rochoso. Foto: Autores.

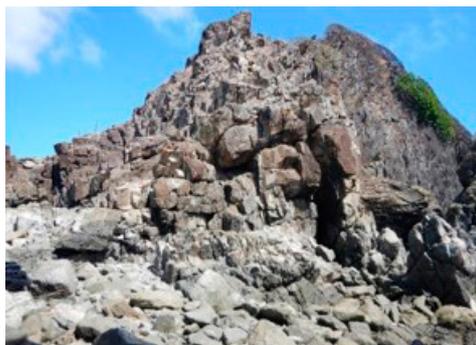
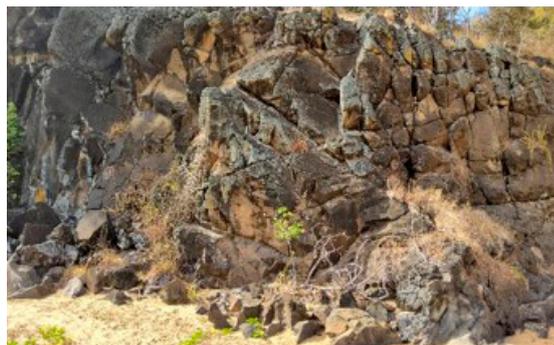
Com relação a essas fraturas observou-se uma maior frequência nas direções NE-SW e NW-SE, com variações para NEE-SSE, NE-SSE com mergulhos que oscilam entre o próximo do vertical (80° a 89°) até mergulhos mais suaves em torno de 52° (Figura 18).

A presença marcante desses processos de movimentação de massa constitui pontos de preocupação diante do risco e perigo oferecidos pelos mesmos, tendo em vista que os blocos movimentados observados *in situ* chegam a atingir dimensões métricas e com áreas de atingimento consideráveis dependendo da altura e inclinação da vertente que no geral é bem elevada ou quase vertical na sua grande maioria.

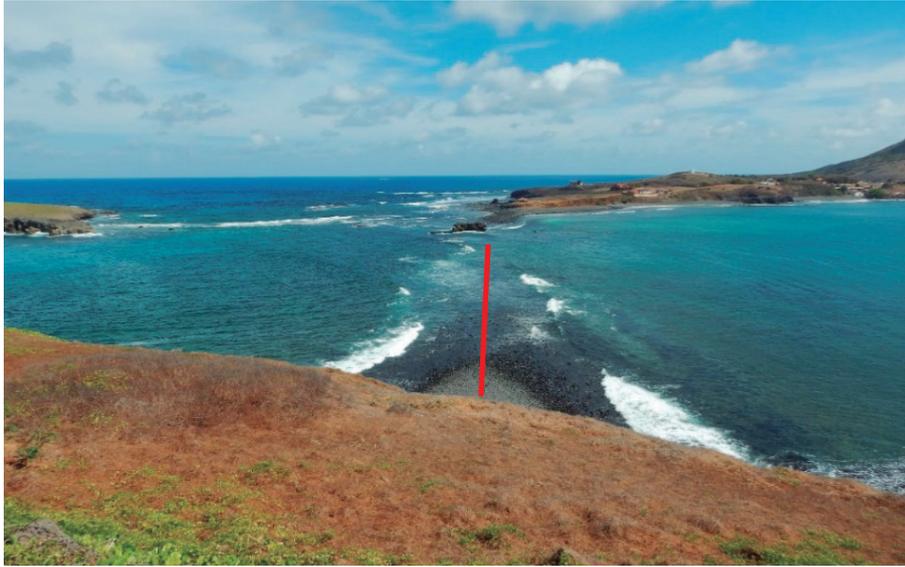
Figura 20 - A linha em vermelho indica o caminho de acesso sobre calhaus de basalto percorrido por turistas entre a ilha principal de Fernando de Noronha, norte da foto, a ilha São José, sul da foto. Foto: Autores

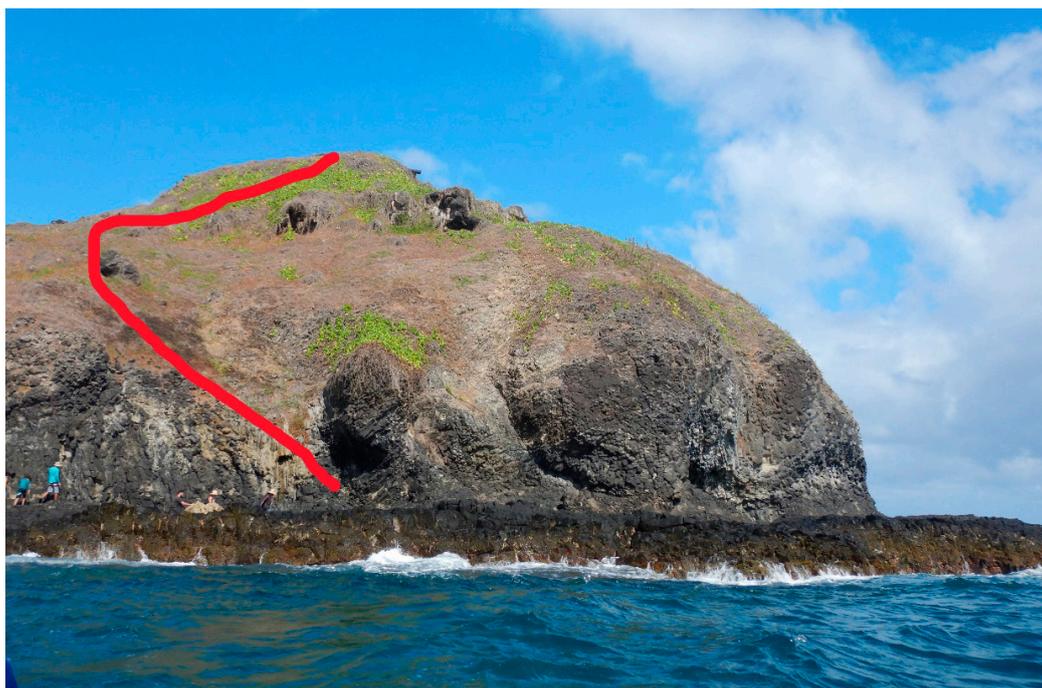
O acesso ao topo da ilha é feito seguindo por uma trilha na lateral de uma encosta na face sul da ilha (Figura 26), com inclinações em alguns trechos superiores a 60° e com uma cobertura de solo muito fina e recente sobre as rochas basálticas. Estas condições associadas a ventos fortes, comuns na ilha, podem tornar de alto risco a caminhada ao topo da ilha.

Figura 26 - Face da ilha São José que está a trilha de subida ao topo (Em vermelho). Foto: Autores.

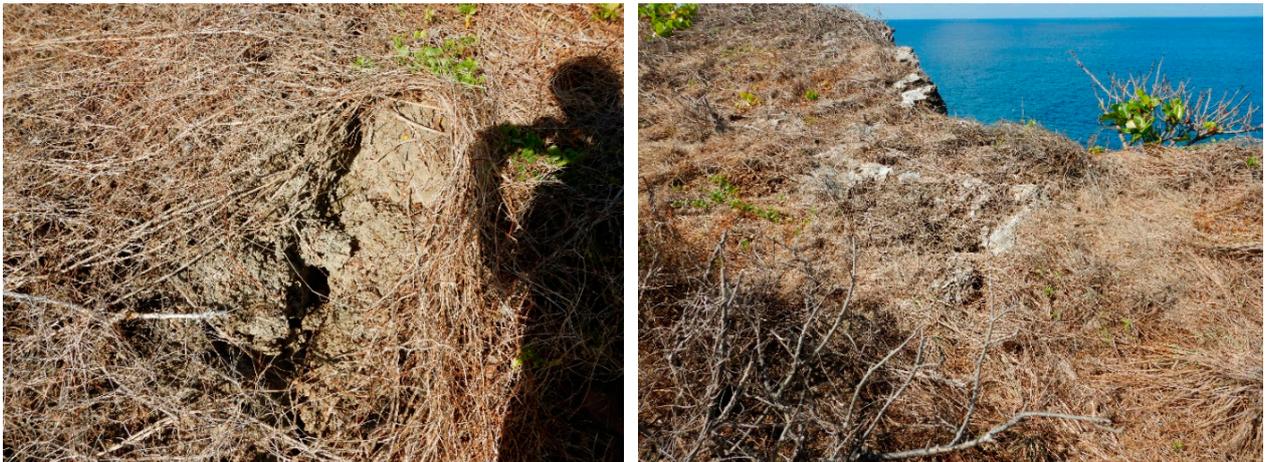
No topo da ilha, no centro do topo, onde se encontram os atrativos, não foram observadas condições geológico-geotécnicas que possam ser consideradas de alto risco, contudo, nas bordas do topo da ilha, existem diversas trincas abertas no solo, indicando alto grau de instabilidade (Figura 27).

Figura 27 - Trincas no solo próximo as bordas da ilha. Foto: Autores.

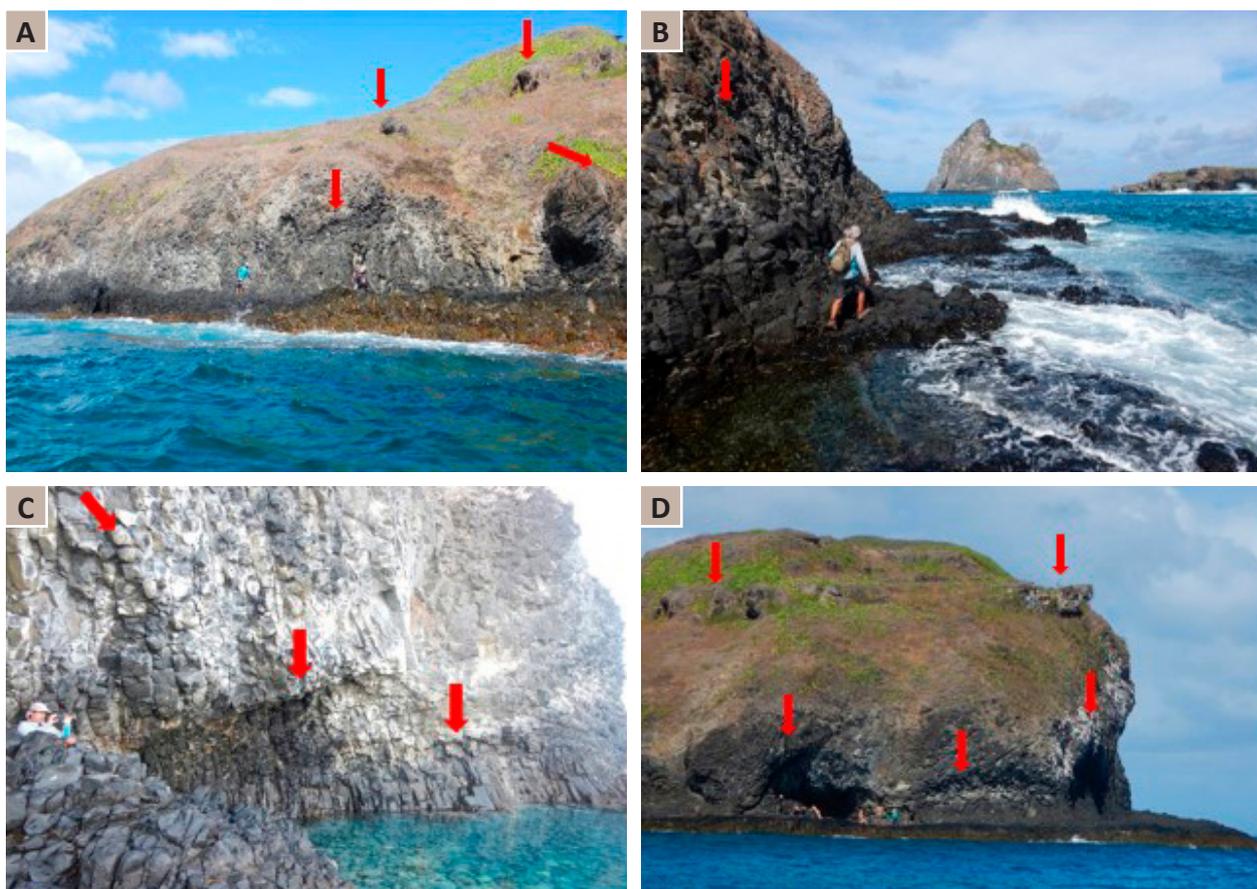
Os principais perigos geológicos observados na ilha de São José estão relacionados a quedas de blocos e deslizamentos de solo (Figura 29), principalmente na piscina natural; no caminho de acesso a ilha, que envolve riscos de quedas e acidentes; e nas bordas do topo, que possuem muitas trincas no solo.

Figura 29 - Ilha de São José com pontos de visitação turística com elevado grau de risco de acidentes (setas indicativas) com possibilidades de quedas e rolamentos de blocos (A, B, C e D). Foto: Autores.

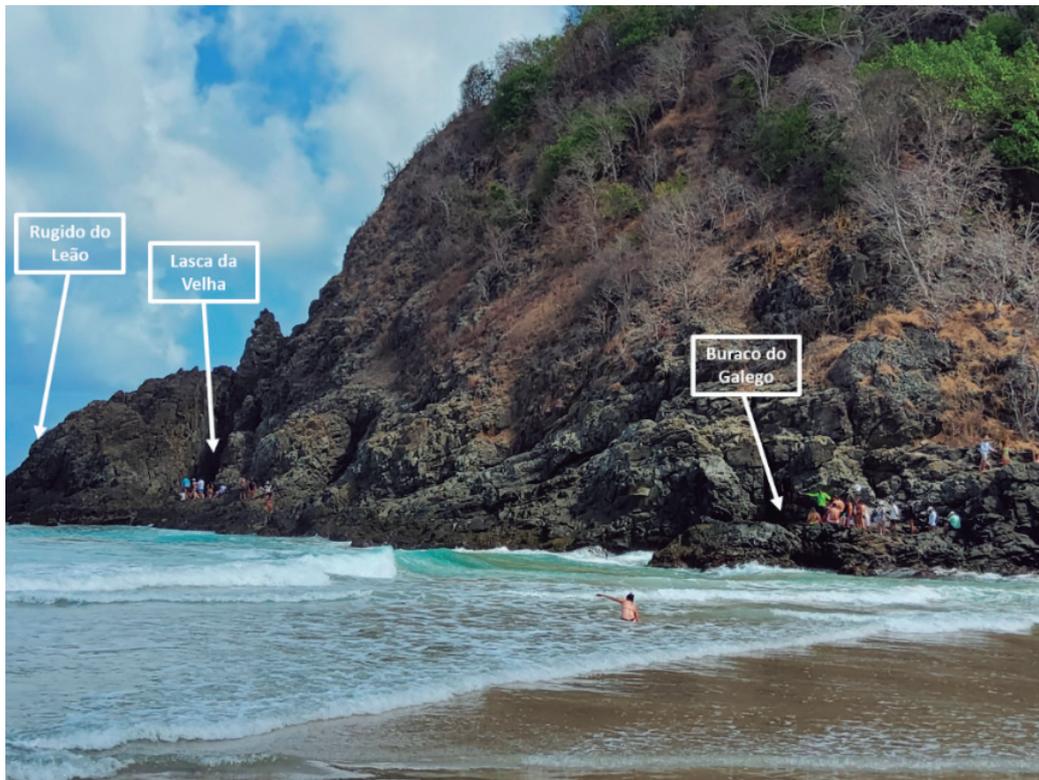
Como principais atrativos turísticos da região da praia do Cachorro podemos destacar as feições geológicas denominadas Lasca da Velha, Rugido do Leão e Buraco do Galego (Figura 31), esta última uma piscina natural escavada na rocha pela ação abrasiva da água durante as marés, com 3 m de profundidade por 2,5 m de diâmetro.

O acesso ao Buraco do Galego (Figura 33) e a Lasca da Velha (Figura 34) é feito segundo uma trilha no canto direito da praia sobre blocos de rochas compartimentados e instáveis, onde o perigo de quedas de blocos é considerável com grande possibilidade de atingir os frequentadores do local.

Figura 31 - Localização dos atrativos, Rugido do Leão, Lasca da Velha e o Buraco do Galego no maciço, lado direito da praia do Cachorro. Foto: Autores.

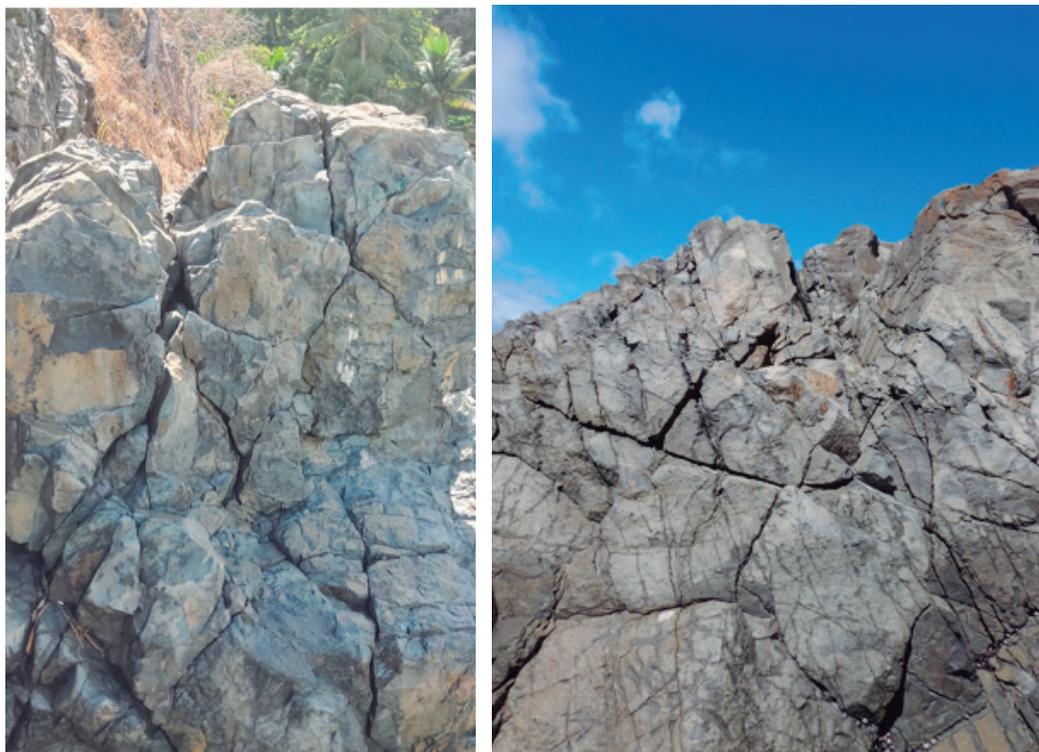
Figura 32 - Maciço rochoso com individualização e consequente instabilização de blocos angulosos, em área de visitação, pela forte presença de descontinuidades, que se interceptam, potencializadoras de movimentação com possíveis danos físicos aos visitantes. Foto: Autores.

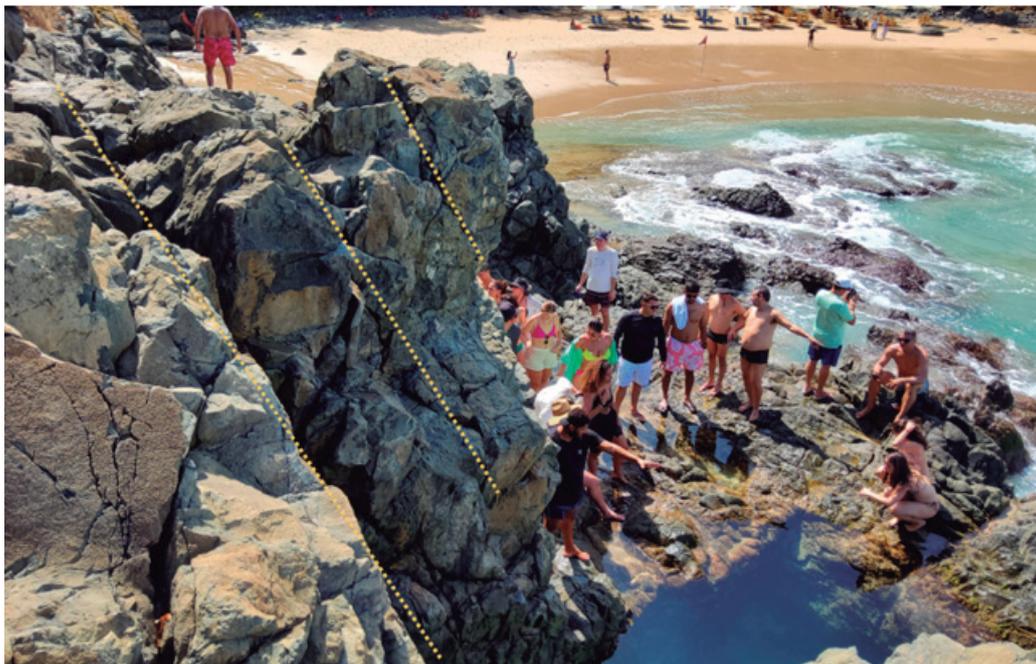
Figura 33 - Buraco do Galego. Vista dos turistas no Buraco do Galego. As linhas em tracejado amarelo indicam planos de fraturas na rocha ilustrando o perigo de queda de blocos na piscina natural. Foto: Autores.

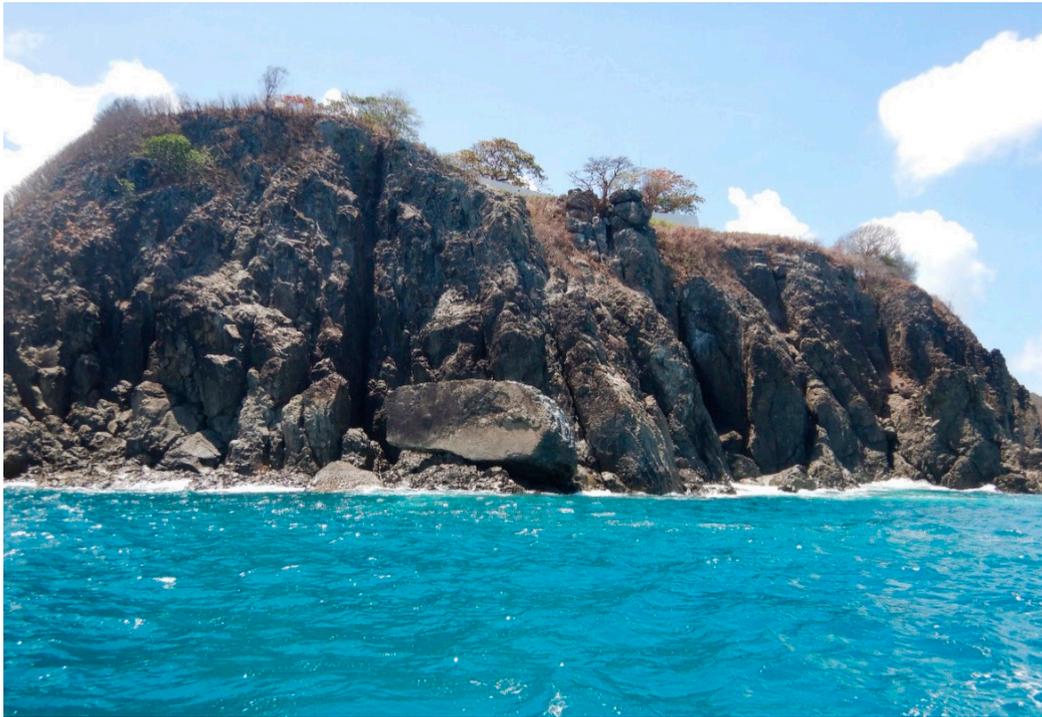
Figura 35 - Vista de frente para o Rugido do Leão. Notar bloco de rocha tombado ao centro da figura e outros instabilizados no topo. Foto: Autores.

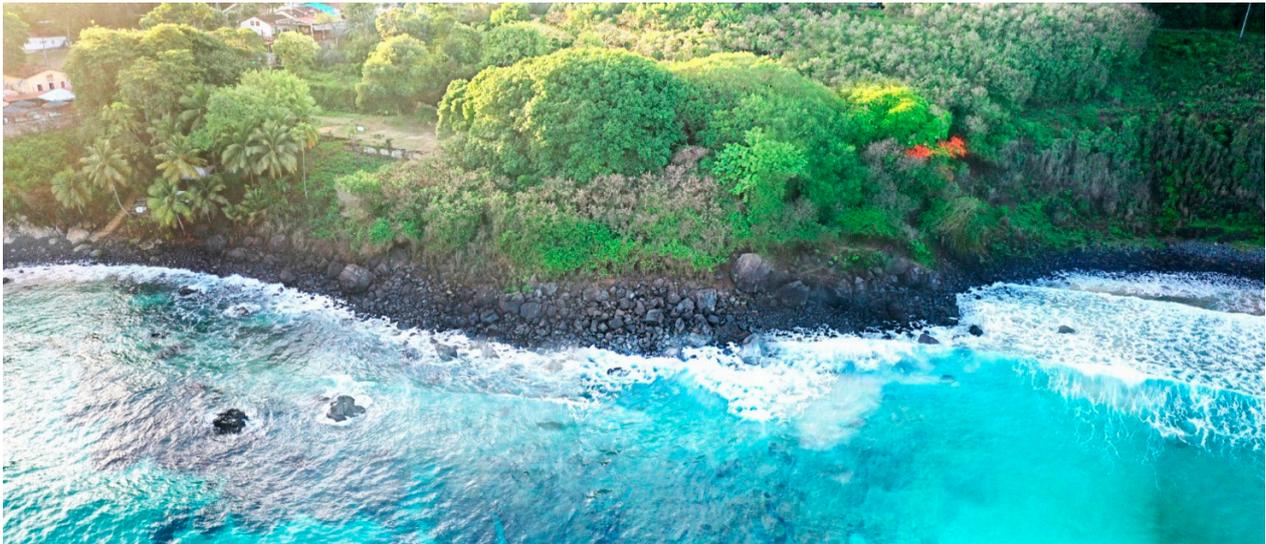
No trecho entre a praia do Cachorro e a praia do Meio a trilha se caracteriza-se por ser constituída por calhaus de basalto, de tamanhos e formas variadas, e ladeada por encosta de 10 a 15 mts de altura e inclinações superiores a 50º Graus (Figura 36).

Figura 36 - Trecho da Tilha Costa Azul, entre a praia do Cachorro e a praia do Meio, parcialmente encoberto pelas águas do mar. Foto: Autores.

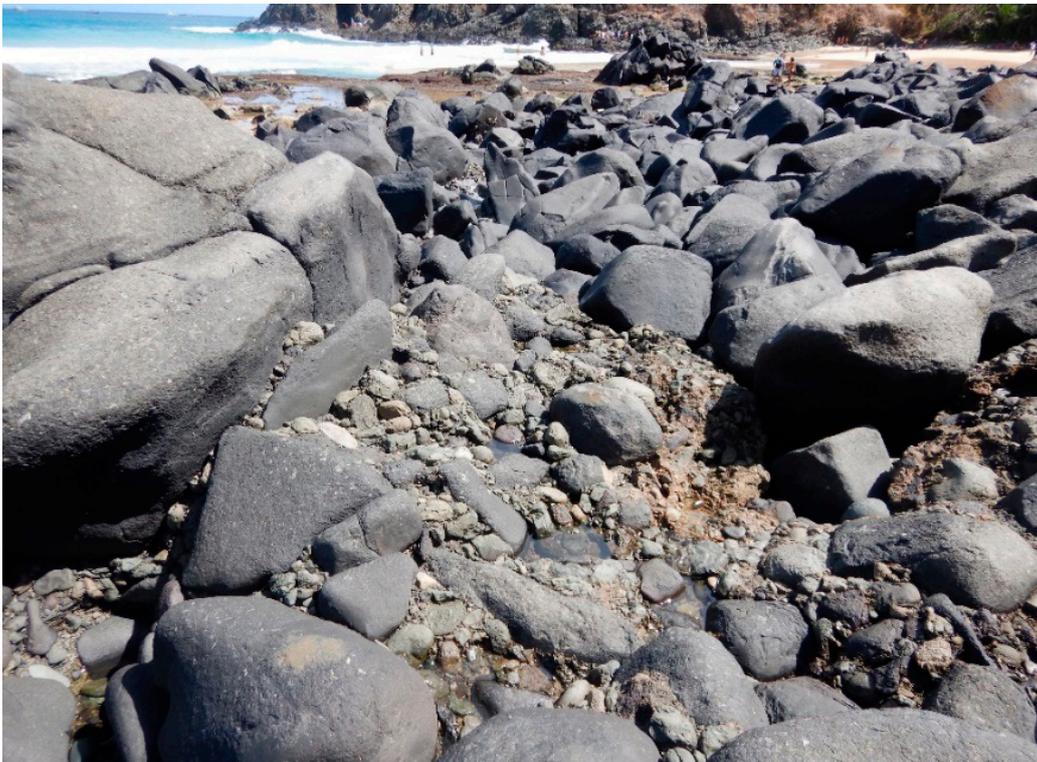
Os calhaus de basalto, dispostos de forma instável e irregular ao longo de todo o sopé da encosta, são constantemente retrabalhados pela ação das ondas fazendo com que haja um arredondamento de suas arestas (Figura 37).

Figura 37 - Depósitos de calhaus de basalto com arestas arredondadas pela ação das ondas. Foto: Autores.

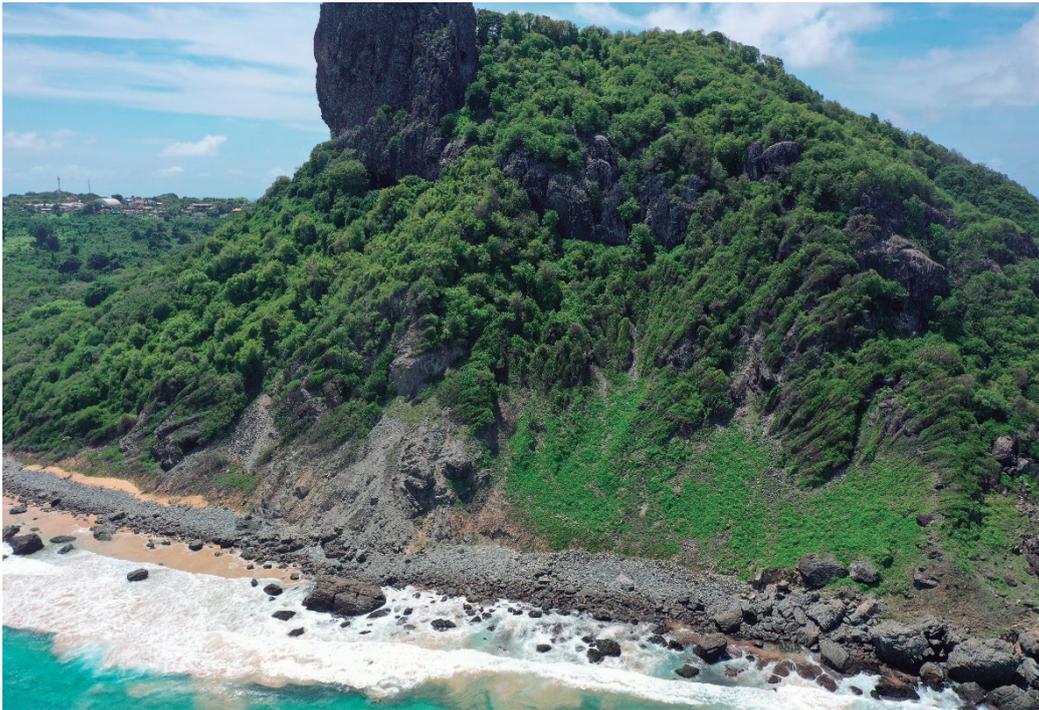
Outro trecho importante e que merece atenção na Trilha Costa Azul fica entre a praia da Conceição e a praia do Boldró (Figura 38). Neste trecho a trilha se encontra localizada às margens da face norte

do Morro do Pico, onde há um grande depósito de acumulação de blocos de rocha, de dimensões variadas e envoltos em uma matriz de solo com sedimentos siltico-argilosos, oriundos das encostas do morro do Pico (Figura 39).

Figura 38 - trecho da Trilha Costa Azul fica entre a Praia da Conceição e a Praia do Boldró. Foto: Autores.

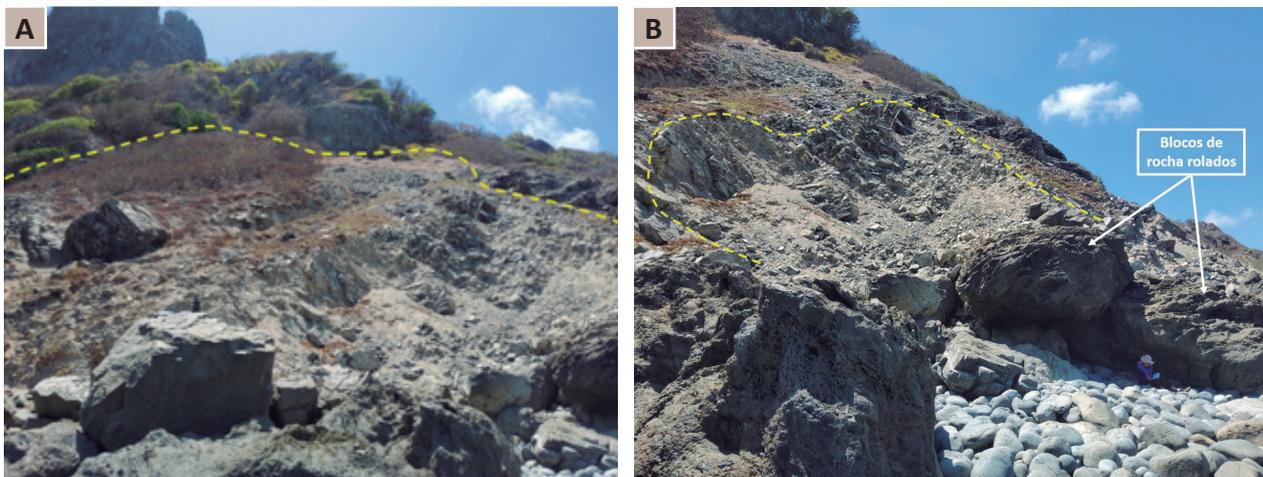
Figura 39 - A: Vista da encosta localizada na trilha entre as praias da Conceição e Boldró. Linha tracejada em amarelo indica limite da encosta rochosa (acima) e o depósito de tálus (abaixo). Foto: Autores. B: Vista para cicatriz de deslizamento. Notar bloco de rocha movimentado neste evento. Foto: Autores.

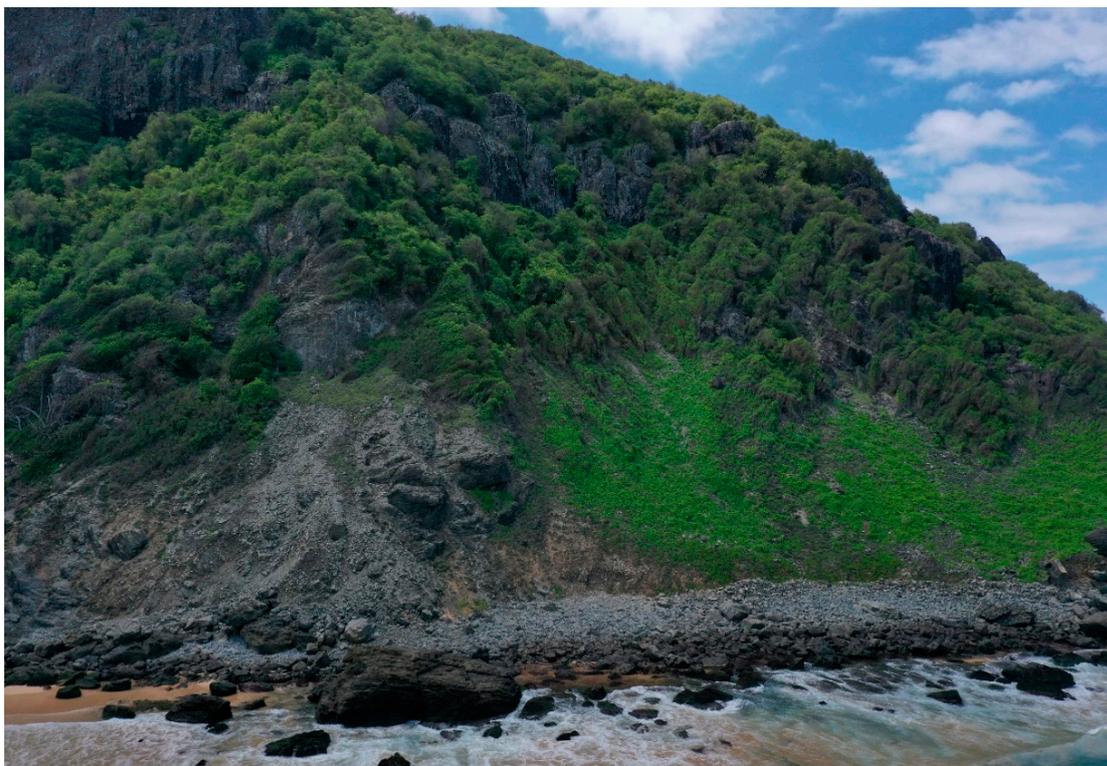
Figura 40 -: Cicatrizes de deslizamentos e grande volume de material instável acomodado na encosta. Foto: Autores.

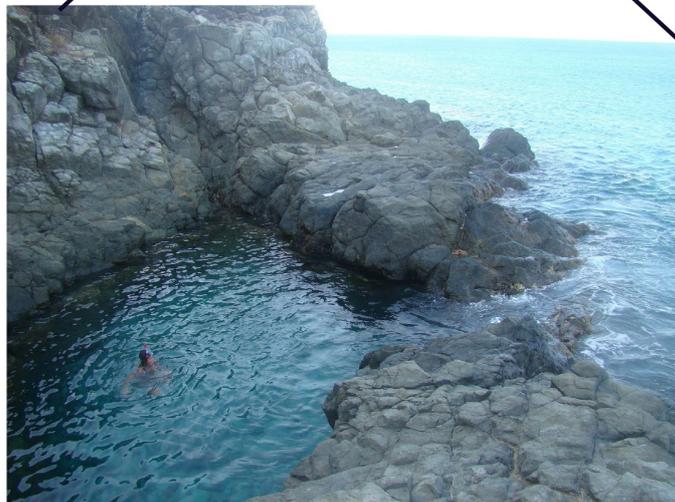
Figura 43 - Piscina natural no lado leste da Ilha da Conceição. Foto: Autores.

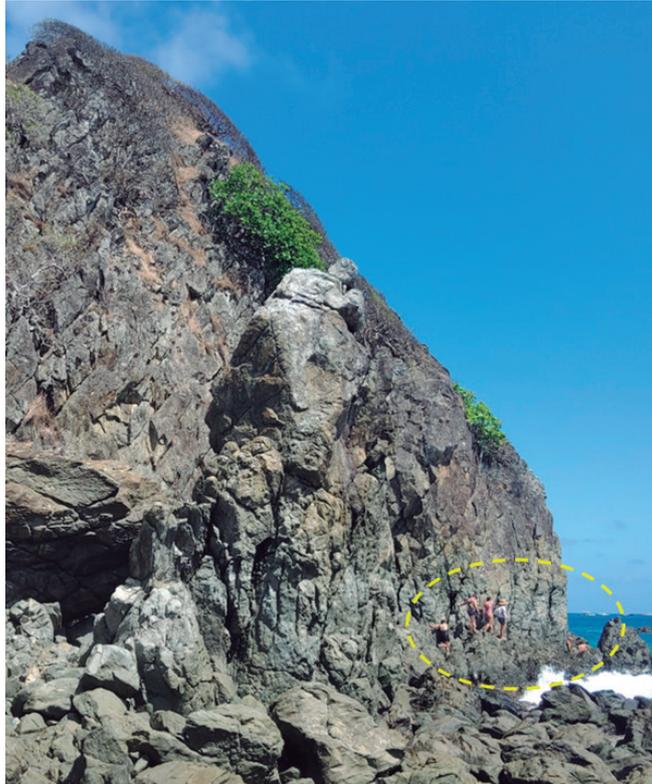
Figura 44 - Em amarelo visitantes andando pelo caminho de acesso a piscina natural. Notar blocos instáveis na porção média do maciço rochoso. Foto: Autores.

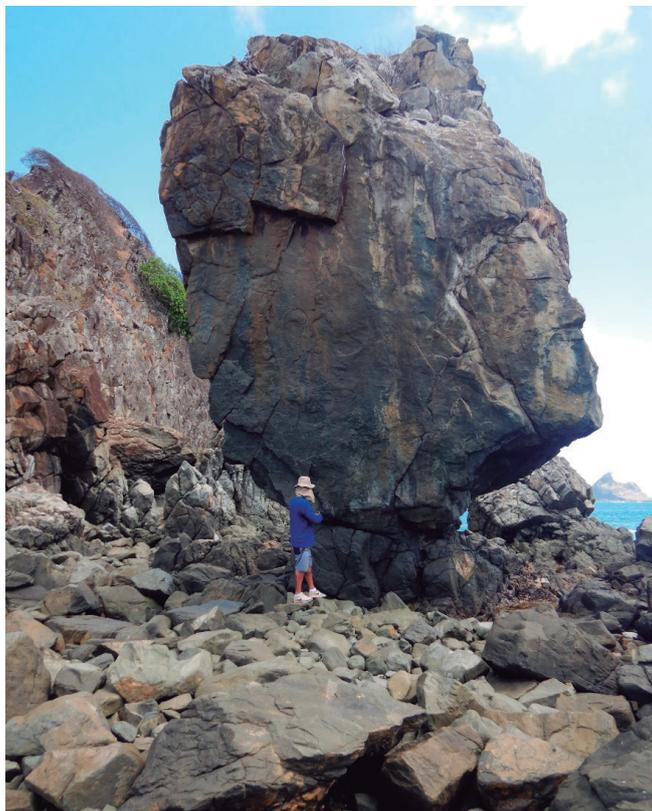
Ainda no caminho para a Ilha da Conceição encontra-se o monólito da Pedra do Pião, monumento constituído por um grande bloco rochoso da Formação Remédios (Figura 45) que se destaca na topografia devido sua forma quadrangular. Esta feição peculiar apresenta-se intensamente fraturada e com sinais de deslocamentos de pequenos fragmentos de rocha, além de estar sustentado por uma base estreita, com multiplas fraturas e significativamente solapada pela ação abrasiva das ondas. O monumento em questão apresenta uma condição de equilíbrio bastante comprometida, constituindo uma situação de risco iminente de tombamento (Figura 46).

Figura 45 - Pedra do Pião. Foto: Autores.

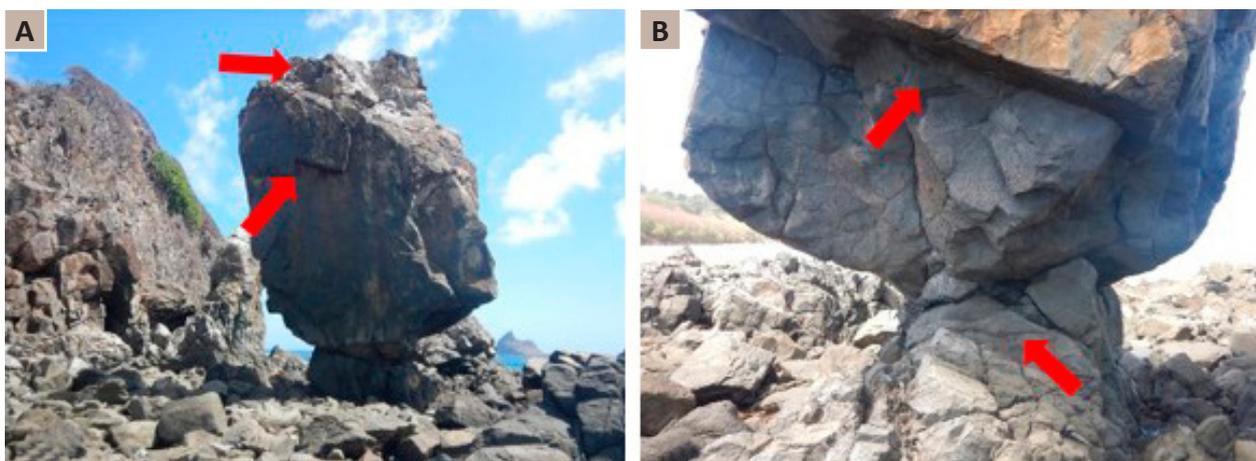
Figura 46 - Vista em detalhes da Pedra do Pião (A). Notar base de sustentação rochosa pouco robusta e fraturas principais subverticais favorável ao tombamento (B). Cicatrizes de queda de bloco recentes (B) e presença de blocos descalçados ou em balanço (A, B). Foto: Autores.

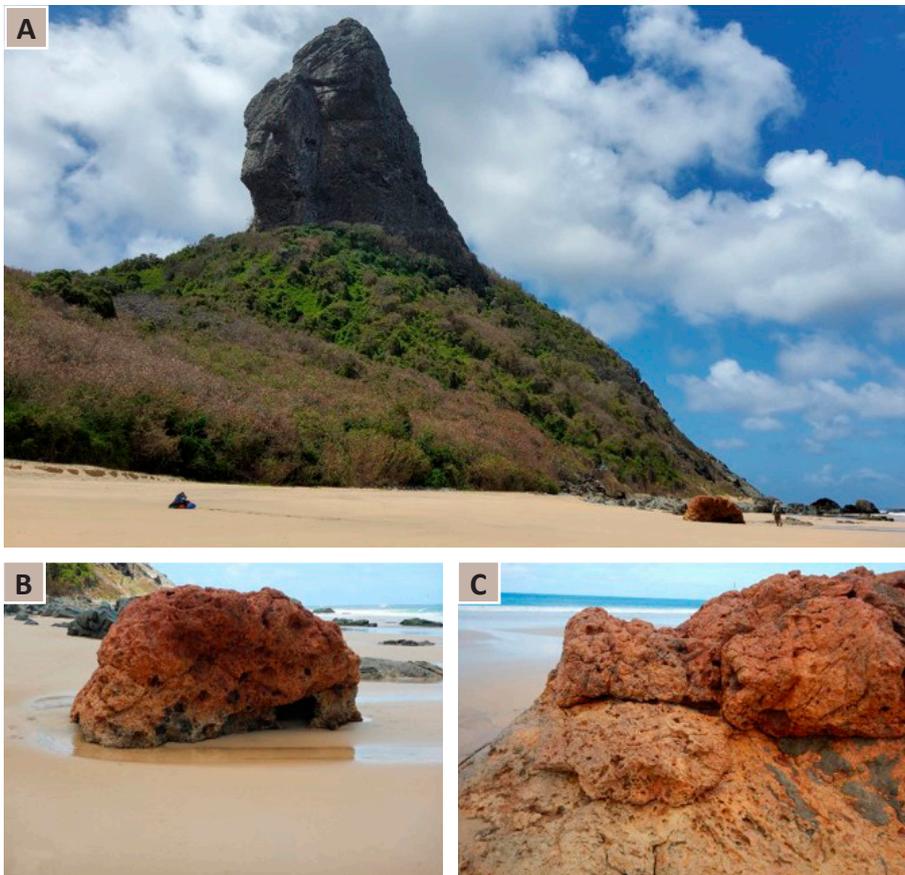
Figura 48 - Rochas piroclásticas no Morro do Pico, fortemente fraturado com individualização de grande bloco (A) e rocha brechoide cor alaranjada (B, C). Foto: Autores.

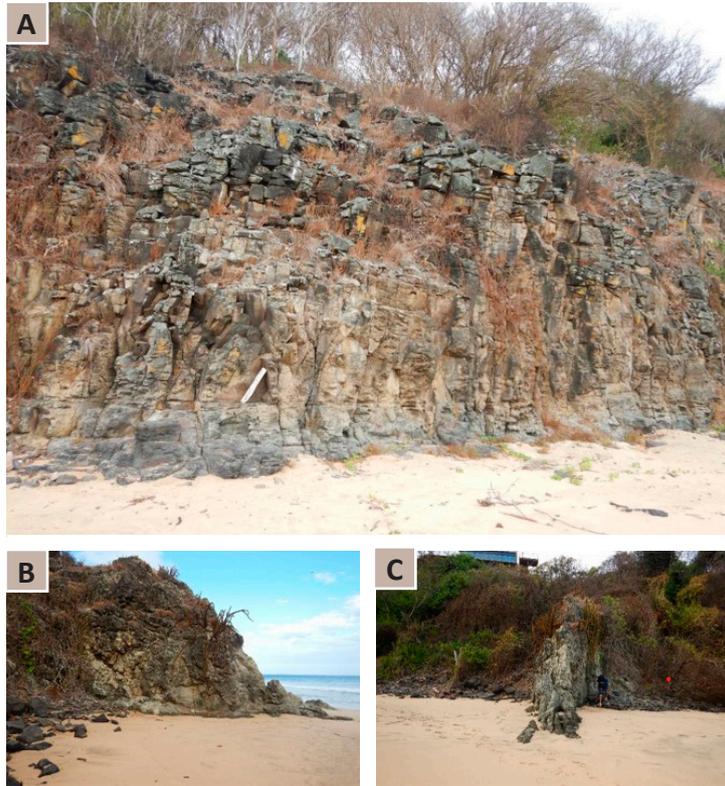
Figura 50 - Alternância de eventos explosivos-efusivos-explosivos de forte incidência na Ilha (A), com tufos e forte fraturamento e blocos rolados (B) e diques que cortam as litologias (C). Foto: Arquivo dos autores.

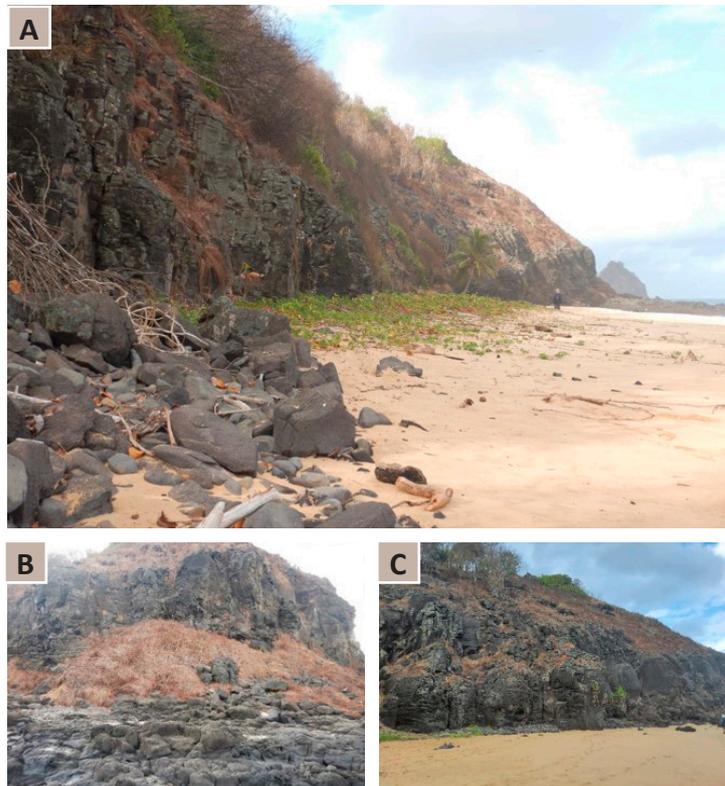
Figura 51 - Paredões rochosos da praia do Boldró, com sistemas de fraturas tectônicas e de resfriamento dos derrames e blocos fortemente individualizados e instáveis. Foto: Arquivo dos autores.

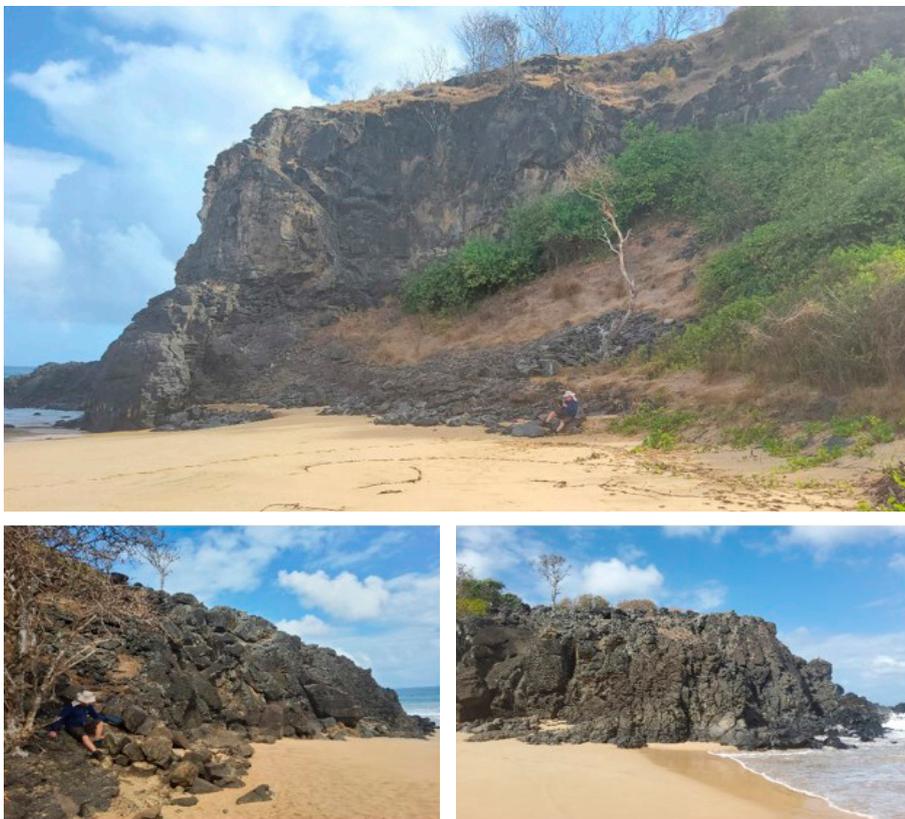
Figura 55 - Maciço rochoso sob forte controle estrutural com fraturas/falhas de diferentes direções que se inter cruzam ortogonalmenet ou formando ângulos menores, individualizando e instabilizando blocos sujeitos a quedas e rolamentos como bem se observa do material depositado no sopé das encostas. Foto: Autores.

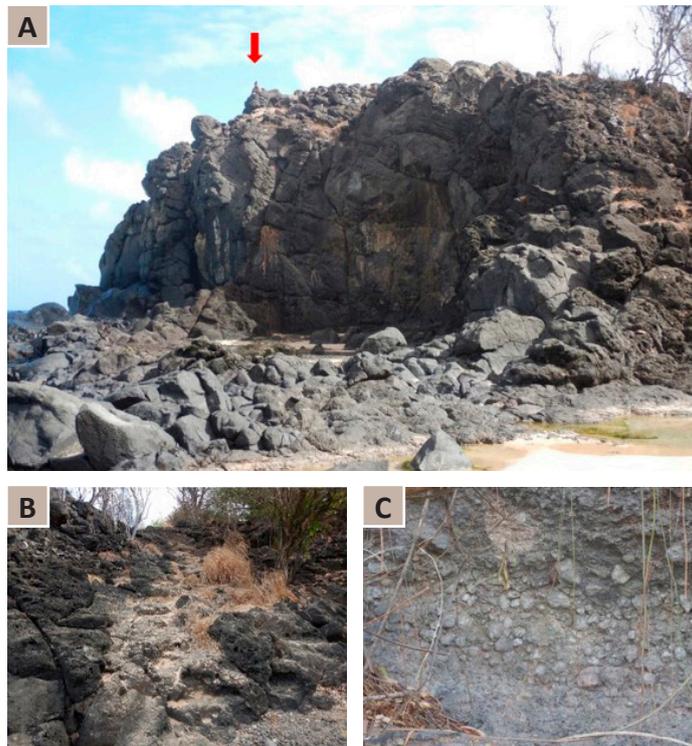
Figura 57 - Paredões íngremes com instabilidade de blocos e risco muito alto aos visitantes, com exposição de derrames de lavas (A), localmente nas formas amigdaloidais (B), de aglomerados e fluxo piroclástico (C) da Formação Quixaba. Foto: Autores.
