SERVIÇO GEOLÓGICO DO BRASIL (SGB-CPRM)

AVALIAÇÕES GEOTÉCNICAS EM ATRATIVOS GEOTURÍSTICOS

Fernando de Noronha, PE

2023

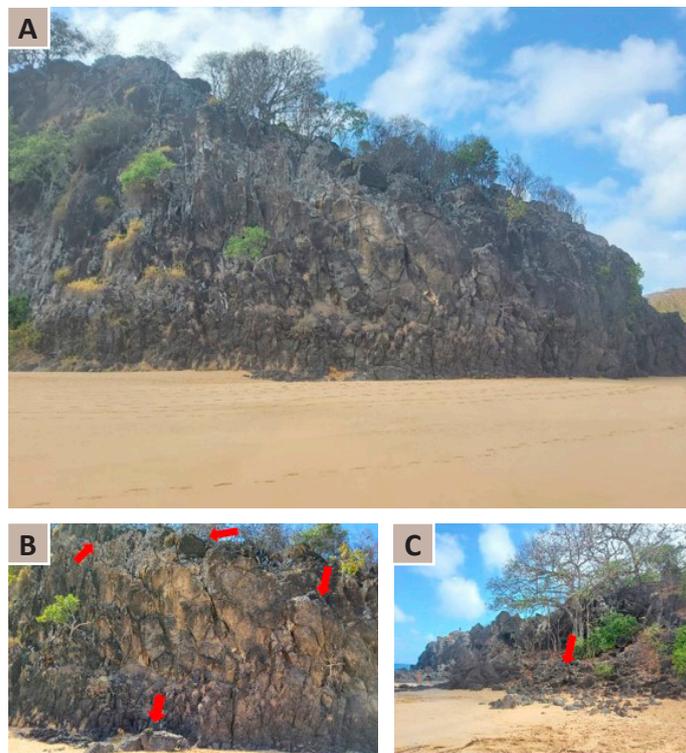
Figura 58 - Paredões nas praias do Bode e Cacimba do Padre (A, B, C), com sistemas de fraturas condicionando a instabilidade de blocos (setas vermelhas – A, B, C) e subsequentes quedas e rolamentos, como se observa pelos depósitos ao pé desses paredões (C). Foto: Autores.

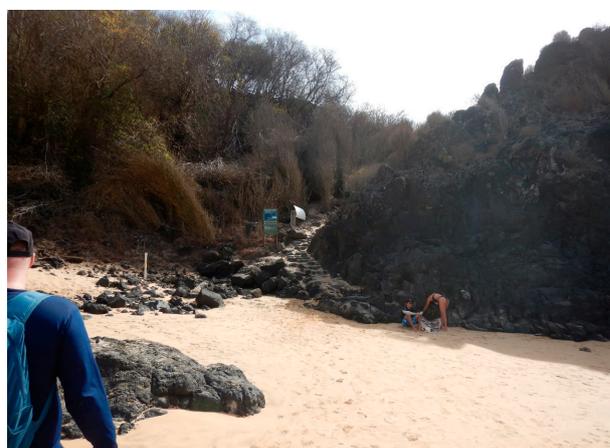
Figura 60 - Início da trilha de acesso à Baía dos Porcos. Foto: Autores.

Do ponto de vista geológico, desde o acesso a praia feito pela Praia Cacimba do Padre (Figura 60), observa-se a alternância de processos efusivos e explosivos representados pelas lavas ou derrames de basanitos (Figura 61) e rochas piroclásticas, estas na forma de tufos (Figura 62) e tufos lapilíticos, da Formação Quixaba.

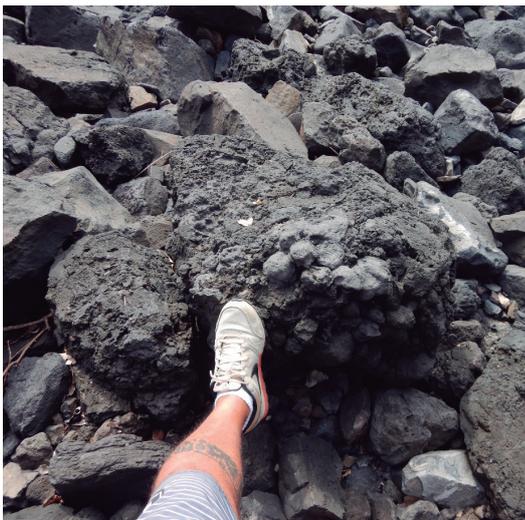
Figura 62 - Tufos de rochas piroclásticas.
Foto: Autores.

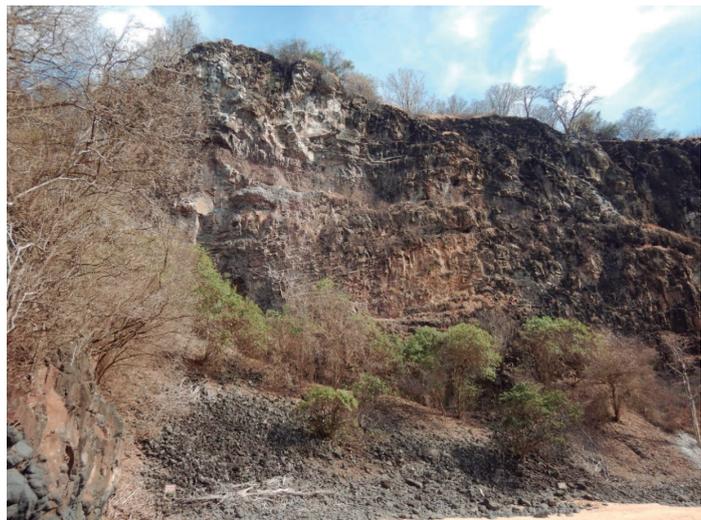
Figura 63 - Encosta da Baía dos Porcos com a formação de depósitos de acumulação na base da encosta. Foto: Autores.

Os depósitos de acumulação formados na base das encostas formam rampas com volume expressivo de material de granulometria diversa e indica que as quedas de material das encostas são constantes, mesmo em períodos onde a pluviosidade é baixa ou nula. As rampas podem contribuir para que o bloco de rocha que se desprenda da encosta ganhe velocidade e energia e percorra uma distância ainda maior.

A configuração geológica somada às características das estruturas de fraturamentos existentes permitem que a ação do intemperismo nas rochas que formam a Baía dos Porcos resulte na formação de belíssimas falésias, feições estas que possuem altura, declividade e características geológico-geotécnicas que quando conjugadas acabam por tornar o local suscetível às ocorrências de deslizamentos e/ou queda de blocos, isso pode ser observado no depósito de acumulação (tálus) formado na base das encostas (Figura 63).

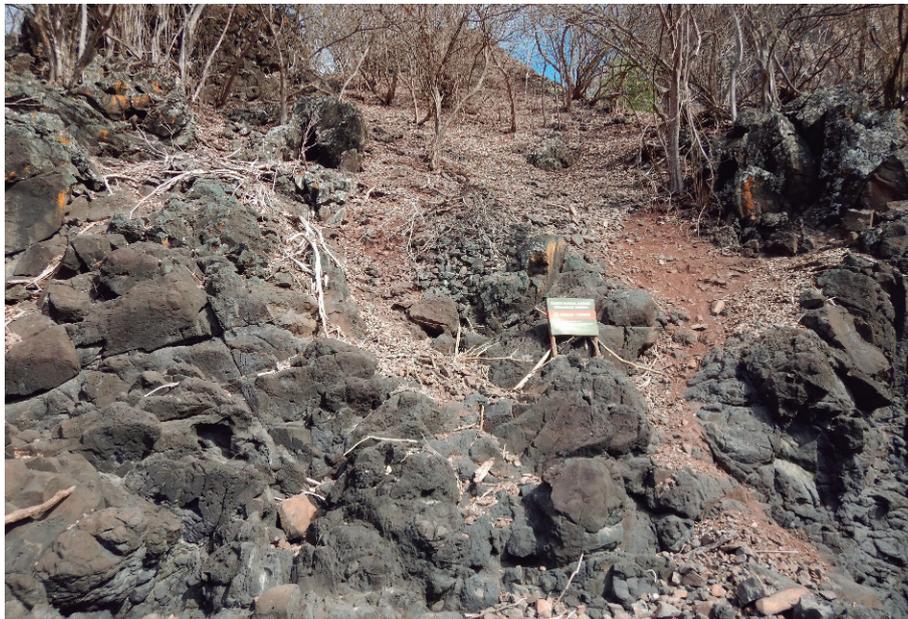
Figura 64 - Cicatriz no setor esquerdo da Baía dos Porcos com marcas de movimentação de massa. Foto: Autores.

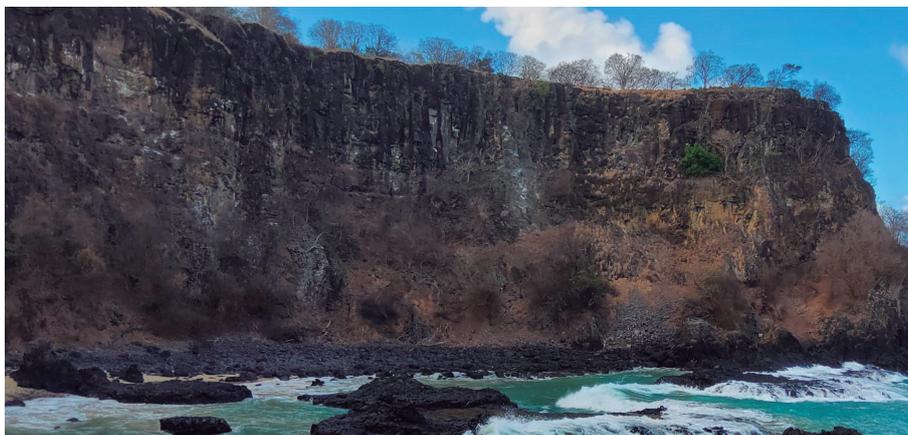
O lado esquerdo da praia parece igualmente perigoso, isso pode constatado devido a grande quantidade de material acumulado na base da encosta tomando toda a faixa de areia (Figura 65).

Figura 65 - Encosta lado esquerdo da Baía dos Porcos. Foto: Autores.

Por se tratar de uma praia com estreita faixa de areia, onde os turistas ficam submetidos a um risco de grau muito alto, inclusive com histórico de acidentes, é recomendado evitar o acesso a esta praia. Por se tratar de uma de uma região de beleza cênica extraordinária, recomenda-se que as atividades nesta praia sejam apenas de contemplação por meio de trilhas e mirantes na região de crista da encosta.

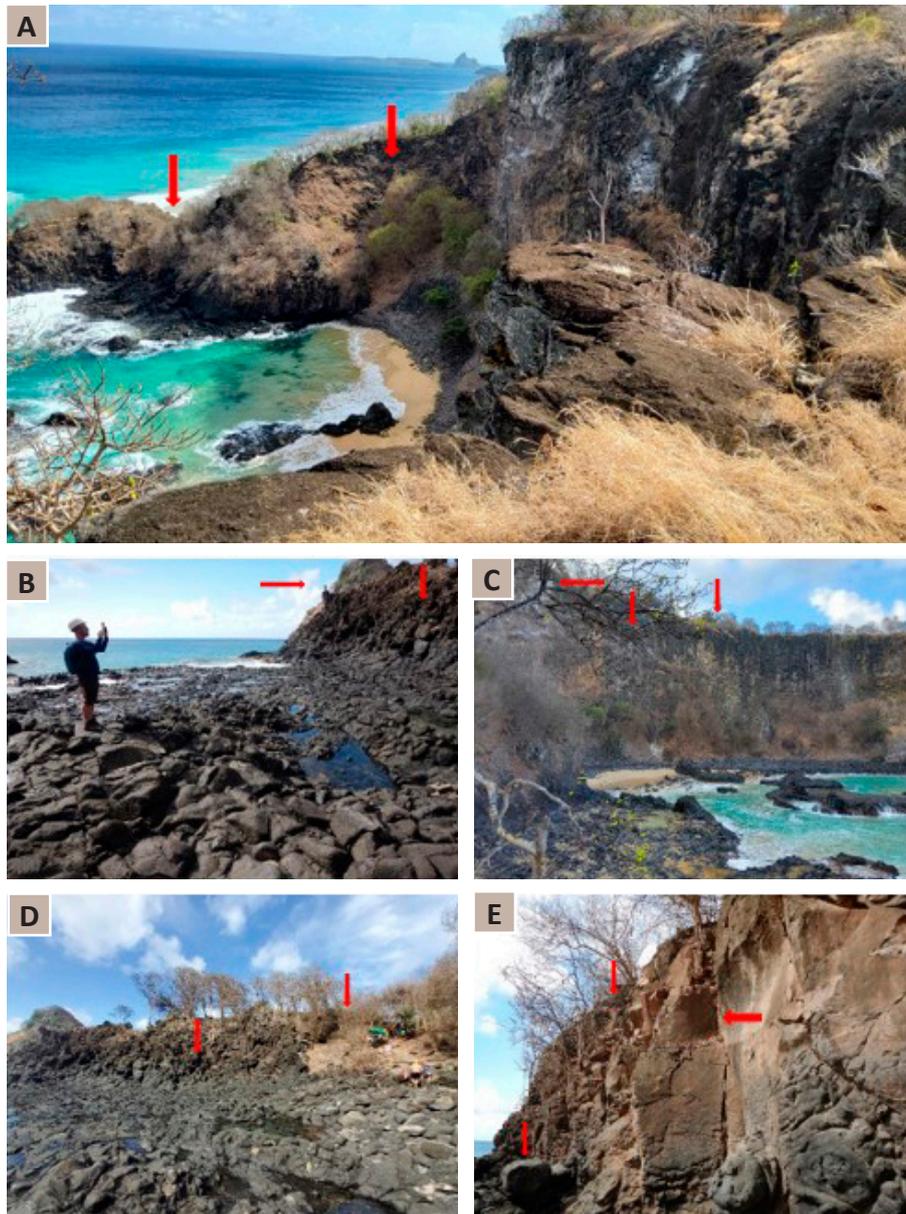
Figura 66 - Vista de toda a enseada da Baía dos Porcos com acesso principal e cicatriz de deslizamento (A) com paredões apresentando blocos soltos sujeitos a quedas (B, C, D, E). Foto: Autores.

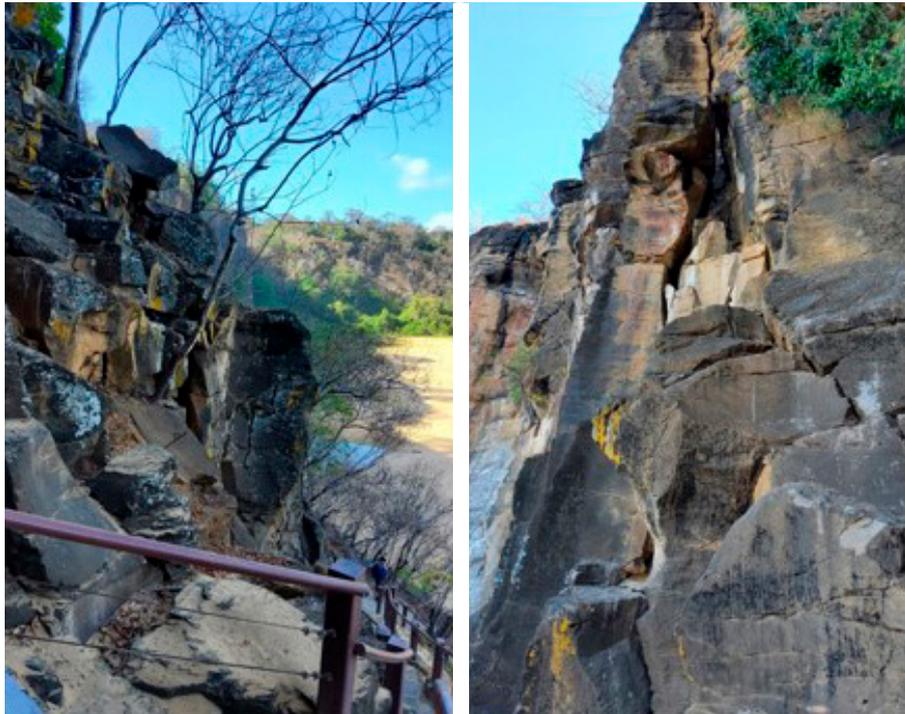
Figura 69 - Blocos blocos de rochas individualizados instáveis próximos a escadaria. Foto: Autores.

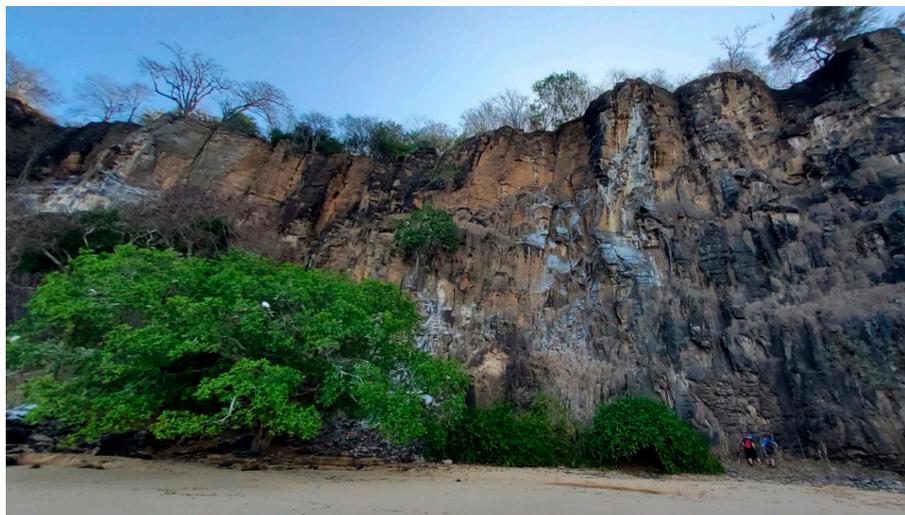
Paredões íngremes expõem rochas da Formação Quixaba ao longo de toda a extensão da praia do Sancho (Figura 70) que apresenta uma forma arredondada ou de meia lua. Ao longo das falésias é possível observar-se camadas de derrames de lavas que, segundo Ulbrich e Ruberti (1992), têm composição ankaratríticas, pertencentes à Formação Quixaba. Ainda de acordo com estes autores foram identificadas rochas basaníticas intrudidas nos ankaratritos, permitindo-lhes advogar que as atividades magmáticas da Formação Quixaba gerou tanto manifestações de melanfelinitos, como de basanitos, e que as rochas da Ilha São José poderiam ser contemporâneas ou mais jovens, mas do mesmo evento efusivo.

Figura 70 - Paredões íngrimes com exposição de rochas da Formação Quixaba. Foto: Autores.

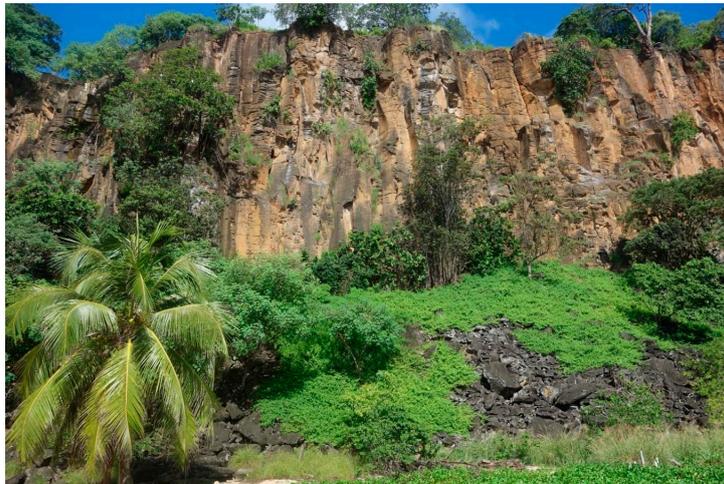
O forte controle estrutural imprimido ao maciço rochoso na praia do Sancho deriva da origem tectônica, deposição e rápido resfriamento dos derrames magmáticos. Esta dinâmica responde por um intrincado sistema de fraturas desde paralelas a ortogonais ou com pequenos ângulos entre elas, compartimentando e individualizando blocos, ou mesmo colunas inteiras, de rocha de dimensões centimétricas a métricas (Figura 71).

Figura 71 - Maciço rochoso fortemente inclinado com colunas de rochas individualizadas e instabilizadas pelo forte sistema de fraturas verticais e horizontais. Observar um depósito de tálus na base da encosta de volume considerável. Foto: Autores.

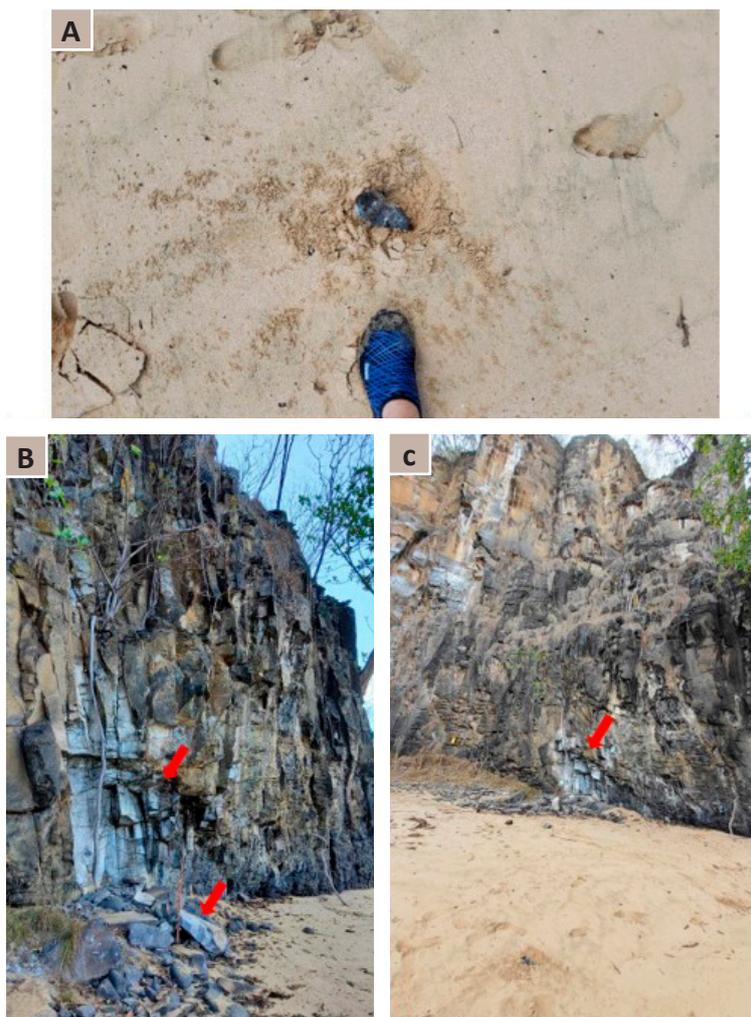
Figura 72 - Imagem de bloco que se despreendeu do maciço fortemente fraturado, com inclinação elevada em torno de 82° , quando deste levantamento (A) e de cicatrizes de queda recente de blocos e outros tantos que estão descalçados ou em balanço (setas - B, C). Foto: Autores.

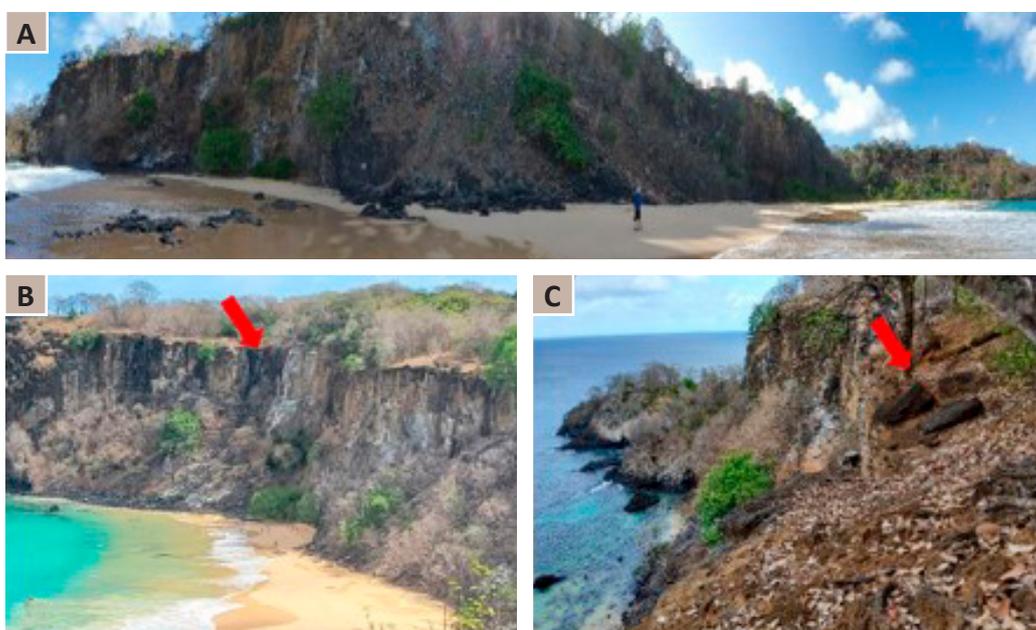
Figura 73 - Vista dos paredões íngremes na Praia do Sancho (A) com sinais de escorregamento de rocha (seta - B) e blocos instáveis sujeitos a rolamento no topo (seta - C). Foto: Autores.

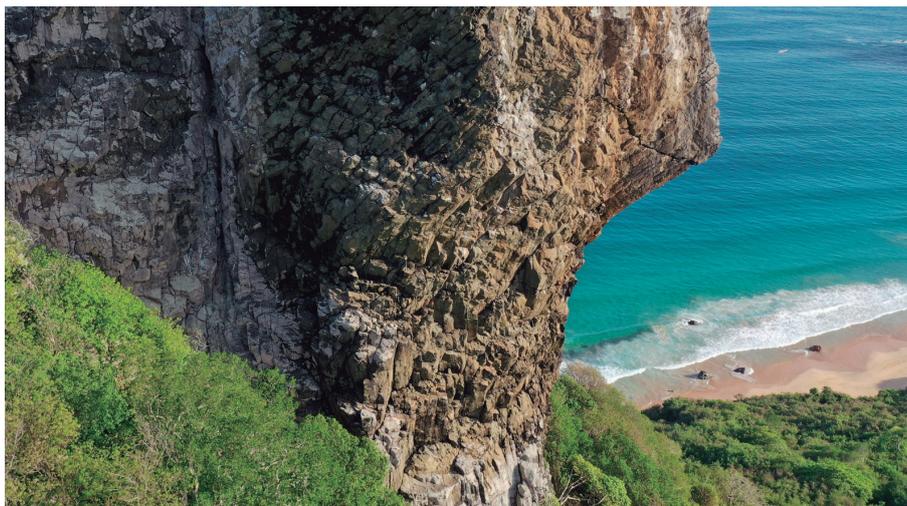
O bloco maior, voltado para leste/nordeste, além apresentar-se “descolado” do Pico, ainda possui uma base negativa (Figura 77), indicando alta suscetibilidade para tombamento.

Figura 77 - Detalhe da base intensamente fraturada e “negativa” do bloco voltado para ENE.

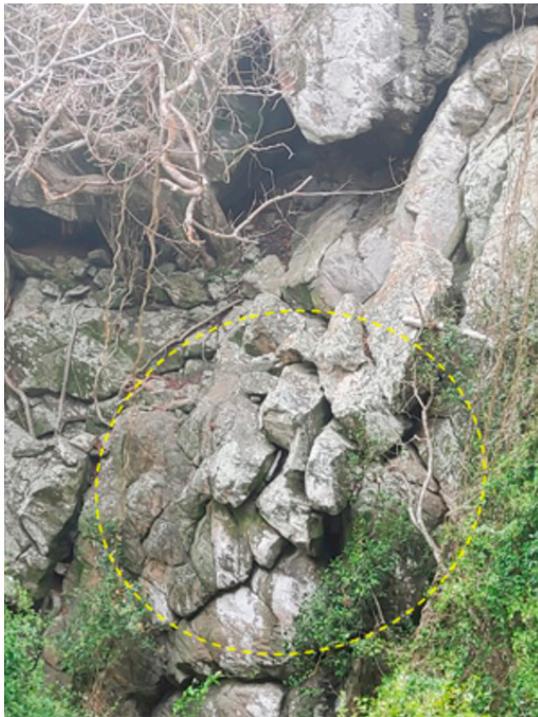
Trata-se de um fonolito com estruturas típicas de atividades vulcânicas, formando colunas em forma de hexágonos, por vezes soltos e facilmente fragmentados (Figura 78). Além destas estruturas são observadas famílias de fraturas que também favorecem a compartimentação do maciço em blocos (Figura 79).

Figura 78 - Paredão de rocha localizado na trilha em direção ao Piquinho. Notar blocos de rocha soltos, formados pelas estruturas em colunas que são típicas deste tipo de rocha. Foto: Autores.

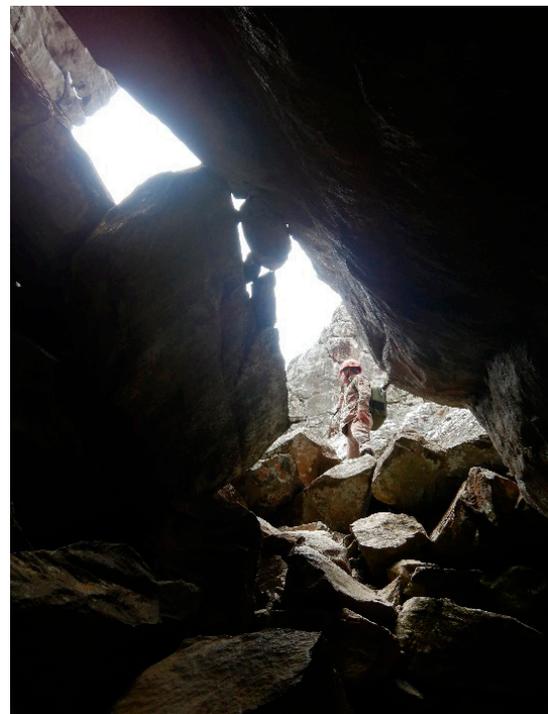
Ainda na trilha do Piquinho, há um ponto de observação da paisagem em que o acesso é dado por fenda no paredão de rochas (Figura 80). Blocos instáveis também são observados neste ponto no final da fenda onde blocos em perigo eminente de queda estão sendo sustentado por blocos maiores ruiformes (Figura 81).

Figura 81 - Bloco de rocha instável localizado na fenda de passagem para o ponto de observaçao da paisagem. Trilha do Morro do Piquinho. Foto: Autores.

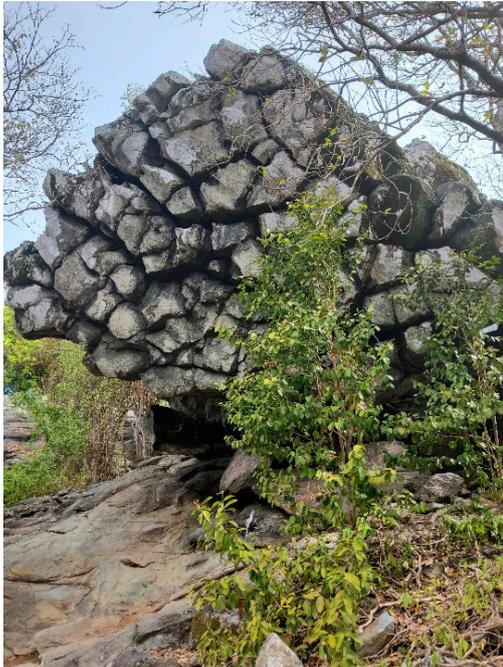
Chegando no Piquinho, se observa um grande bloco despreendido do maciço rochoso, com base de sustentação que pode ser considerado insuficiente para garantir o mínimo de estabilidade encontrando-se em perfeito estado de movimentação (Figuras 82 e 83). Em toda a região do entorno do Piquinho se observam blocos soltos suscetíveis a quedas e rolamentos (Figura 84).

Figura 82 - Bloco de rocha desprendido do maciço rochoso, com fortes sinais de erosão que individualizam polígonos suscetíveis a queda. Foto: Autores.

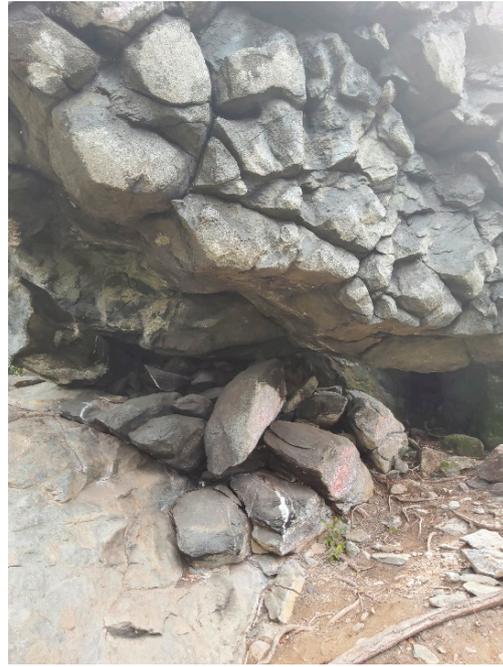
Figura 83 - Base do bloco de rocha com sinais recentes de quedas de blocos e outros em estado eminente de movimentação, fragilizados pela ação erosiva. Foto: Autores.

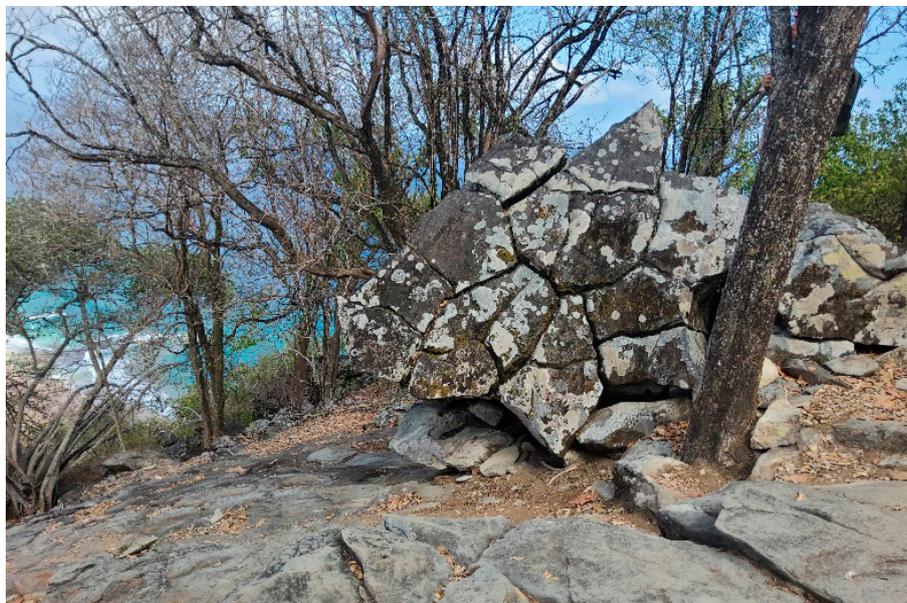
Figura 84 - Bloco de rocha solto, com sistemas de fraturas que individualizam blocos menores suscetíveis a queda e rolamento. Foto: Autores.

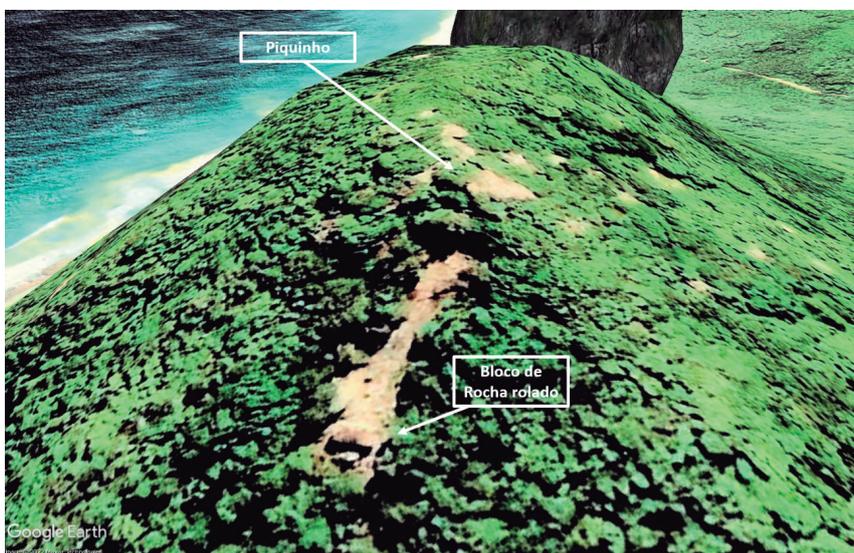
Figura 85 - Vista da região de entorno do Piquinho mostrando bloco de rocha rolado. A destruição na vegetação é um indicativo do trajeto do bloco durante sua movimentação. Imagem: Google Earth, 2022.

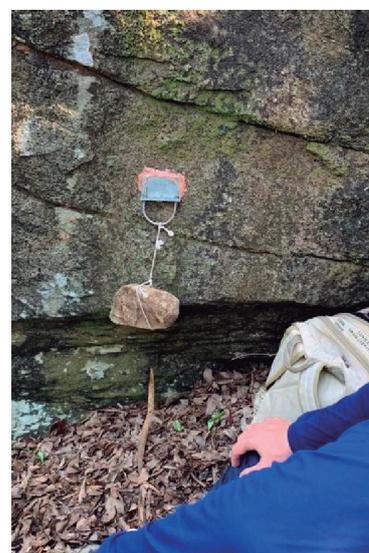
Durante as atividades de campo para obtenção de dados para este trabalho, técnicos do SGB fizeram um teste de ancoragem do suporte dos sensores de movimento (Figura 86) que deverão ser instalados em futuro próximo.

Figura 86 - Teste de ancoragem do suporte dos sensores de movimento. Foto: Autores.

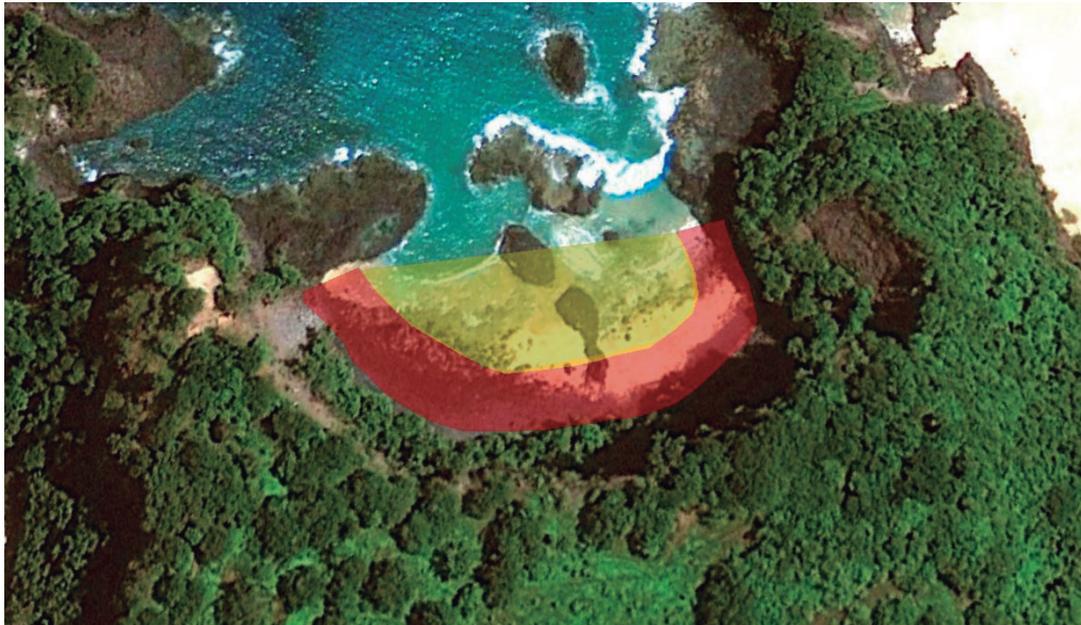
Figura 88 - Área Crítica (vermelho) e Área de Dispersão (amarelo) para atingimento de blocos na Baía dos Porcos. Imagem Google Earth.

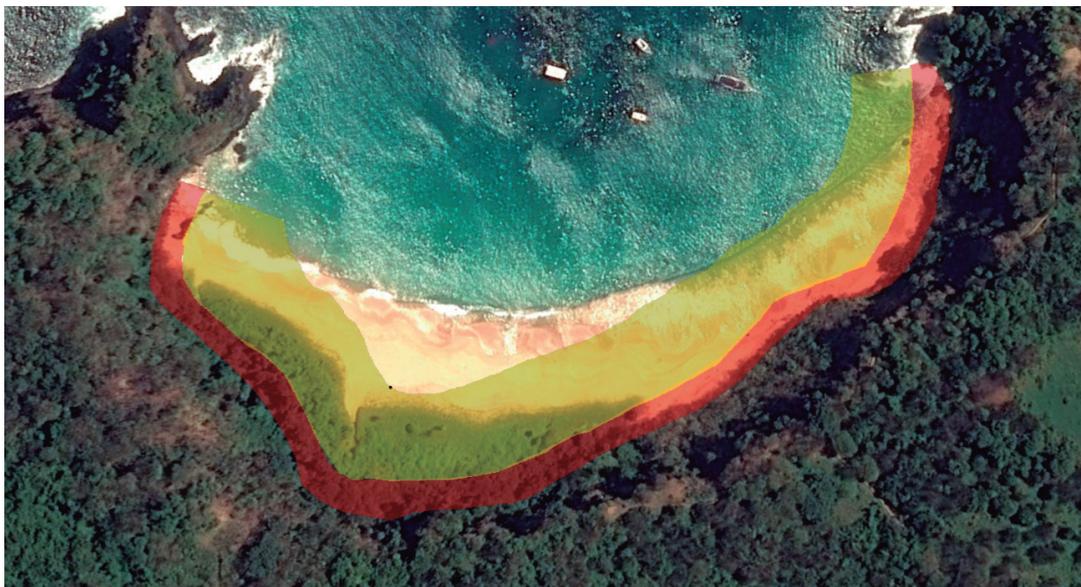
Figura 89 - Área Crítica (vermelho) e Área de Dispersão (amarelo) para atingimento de blocos na Praia do Sancho. Imagem Google Earth.

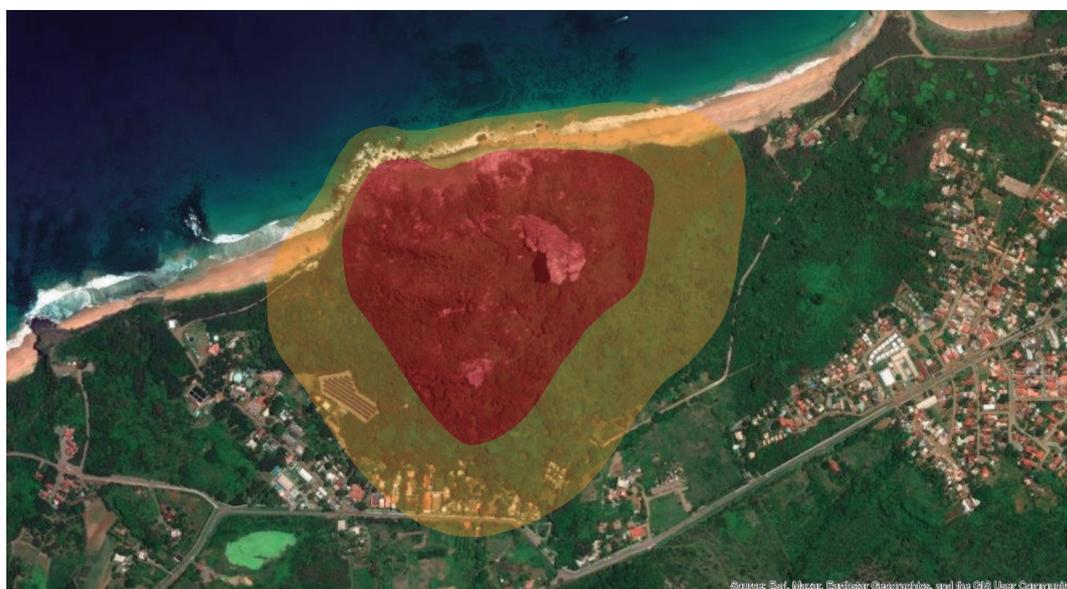
Figura 90 - Área Crítica (vermelho) e Área de Dispersão (amarelo) para atingimento de blocos na Praia do Sancho. Imagem Google Earth.
