NOTA EXPLICATIVA DA DELIMITAÇÃO DA MANCHA DE INUNDAÇÃO DO RIO NEGRO NA ZONA URBANA DE MANAUS (AM)

**Manaus/AM
2021**

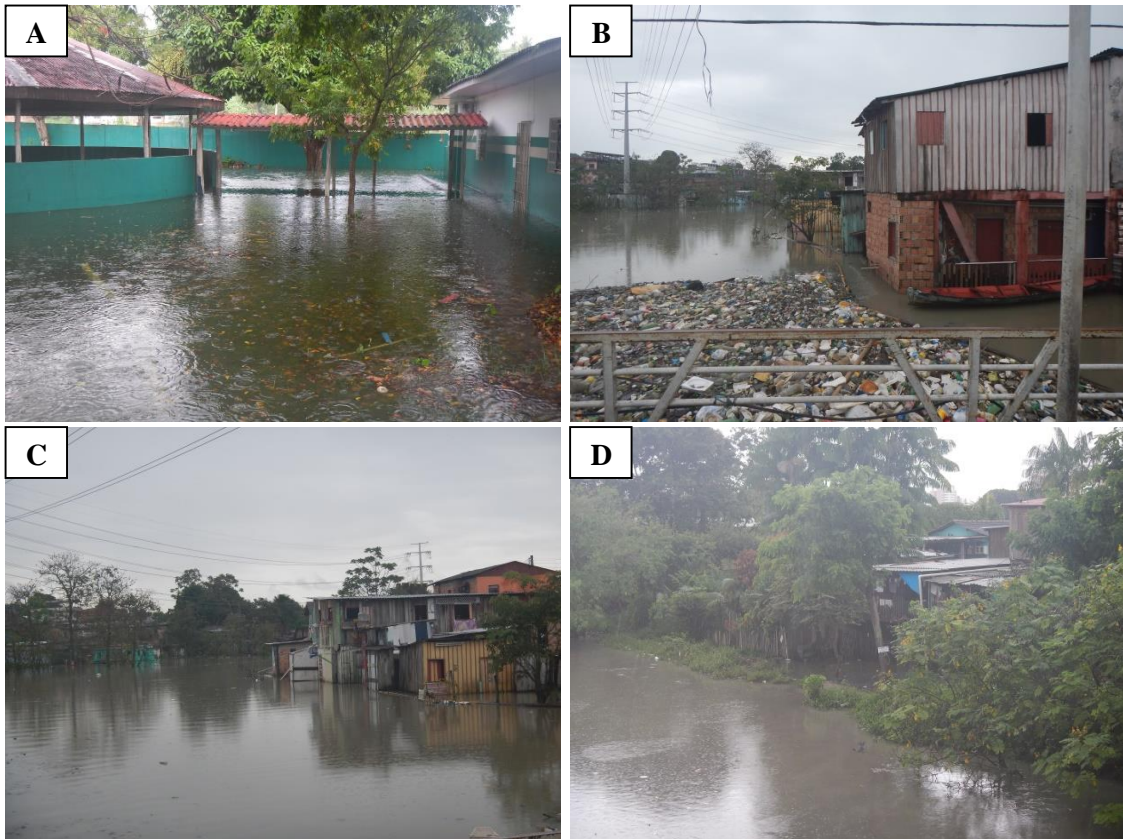
Figura 7: Registros fotográficos no auge da cheia na Zona Centro-Sul: A) Pátio da Escola Municipal Professor Waldir Garcia, no bairro São Geraldo; B e C) Moradias no igarapé Cachoeira Grande, São Geraldo; D) Moradia na margem esquerda do igarapé Mindu.

A mancha de inundação na Zona Centro-Sul (**Figura 6**), inserida na bacia do igarapé Mindu/São Raimundo, configura uma área de apenas 0,24 km², a menor das quatro zonas afetadas, e alcança somente dois bairros: São Geraldo (**Figuras 7A, 7B e 7C**) e Nossa Senhora das Graças (**Figura 7D**). No primeiro, foram cadastradas, pela SEMASC/DCM, 56 moradias/famílias afetadas; no segundo bairro, não há registros no citado cadastro, porém foram observadas residências afetadas às margens do igarapé do Mindu (**Figuras 7D**). Cabe destacar que alguns locais dos dois bairros são afetados tanto pela cheia do rio Negro quanto por enxurradas.

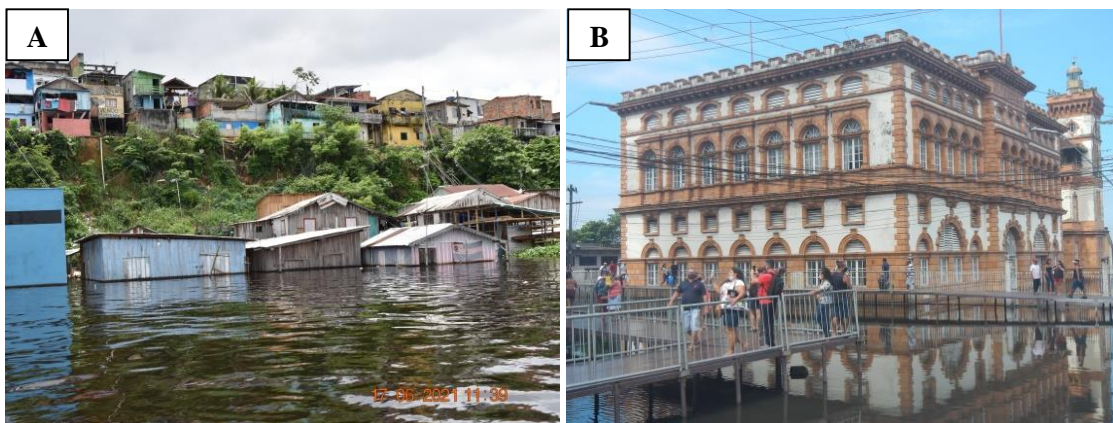
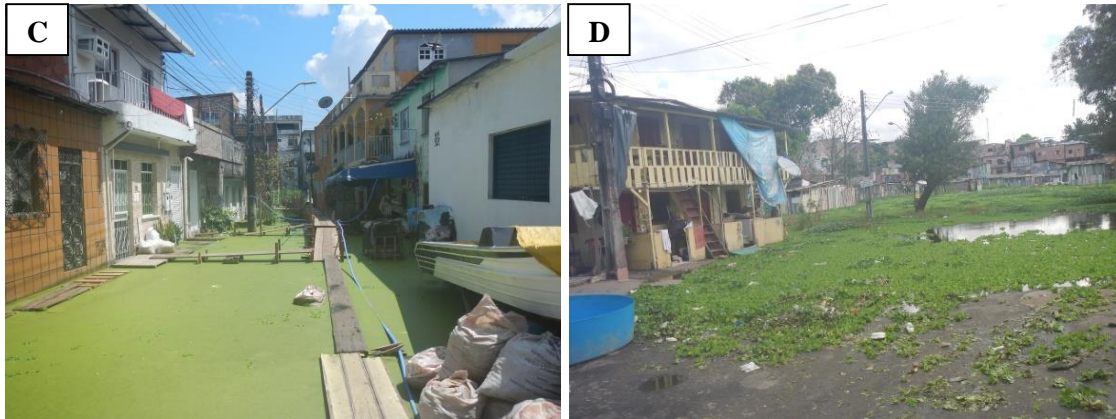
Figura 9: Registros fotográficos no auge da cheia na Zona Sul: A) Bairro de Educandos, onde se observa também área de risco a deslizamentos na encosta íngreme do rio Negro; B) Área inundada no entorno do prédio da antiga Alfândega, Centro de Manaus; C) Rua atingida pela cheia no bairro de Aparecida; D) Aspecto da cheia no bairro de Betânia.

Alguns locais do Centro não são inundados diretamente pelo extravasamento das águas do rio Negro, mas sim pelo refluxo das antigas galerias subterrâneas de esgoto, cuja saída se situa abaixo do nível máximo das águas fluviais, o que acarreta a inversão do fluxo dessas águas contaminadas, agravando mais os problemas da região. Como exemplo dessa situação podem ser citadas a famosa rua dos Barés, o entorno da antiga Alfândega e as Praças do Relógio e da Matriz (**Figuras 9B e 10**).

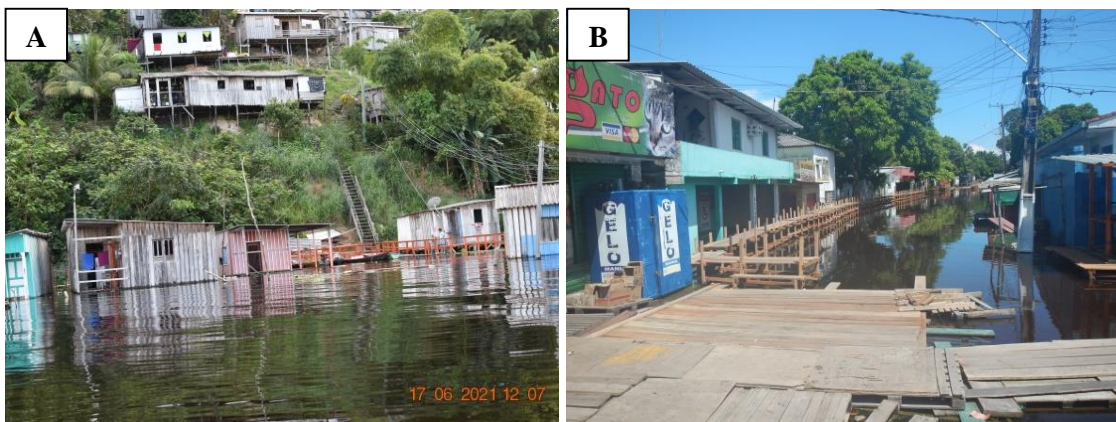
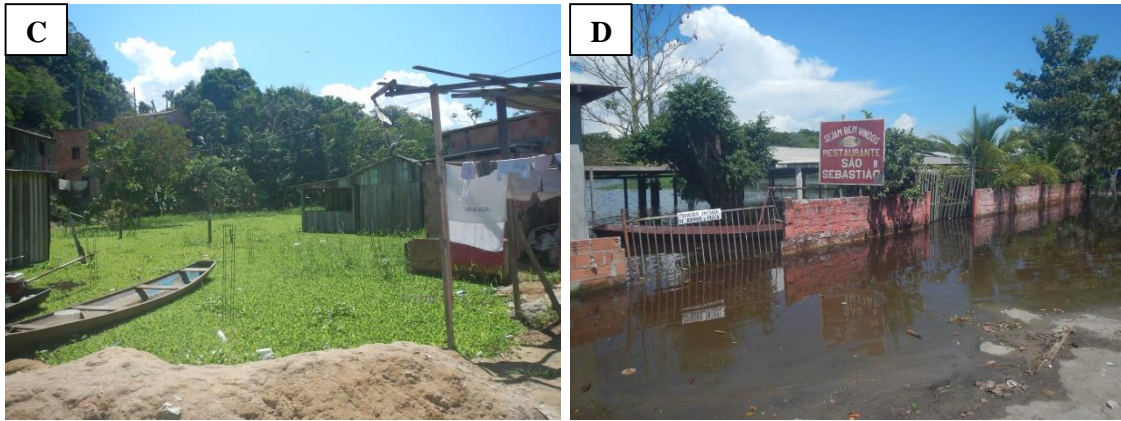
Figura 12: Registros fotográficos no auge da cheia na Zona Leste: A) Bairro do Mauazinho, onde se observa também área de risco a deslizamentos na encosta íngreme do rio Negro; B) e C) Aspectos da cheia em ruas da Colônia Antônio Aleixo; D) Rua inundada no Puraquequara.
