LAUDO TÉCNICO DA PRAIA DA PONTA NEGRA 2018

MANAUS-AM

LAUDO TÉCNICO DA PRAIA DA PONTA NEGRA 2018 - MANAUS-AM

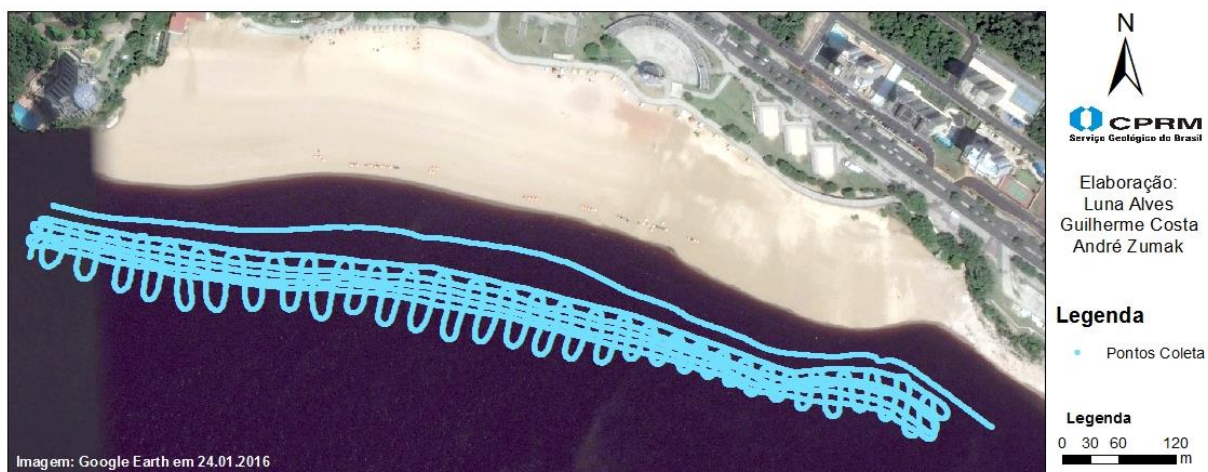
Figura 2. Pontos de de coleta de dados.

O presente levantamento foi realizado nos dias 07 e 08 de novembro de 2018, conforme a trajetória apresentada na Figura 2. A cota observada ao longo do período de medição foi de 17,05 m (observada no Porto de Manaus).

O levantamento da superfície submersa foi realizado com base na interpolação de perfis de profundidade, obtidos através da associação entre um ADCP (*Acoustic Doppler Current Profiler*, Perfilador Doppler Acústico) do modelo River Ray (*RDI Instruments*), acoplado a um GPS. Os dados obtidos foram processados no software do fabricante, *WinRiver 2.18*, e interpolados por krigagem ordinária no *ArcGis 10.2*, com auxílio do software *GS+*, para identificação do modelo a ser utilizado (Gaussiano). As informações do trecho submerso foram completadas com uma imagem do terreno obtida a partir do Google Earth, de 24 de janeiro de 2016.
