# CARTOGRAFIA DE RISCO GEOLÓGICO

MUCURICI – ES

MARÇO DE 2023

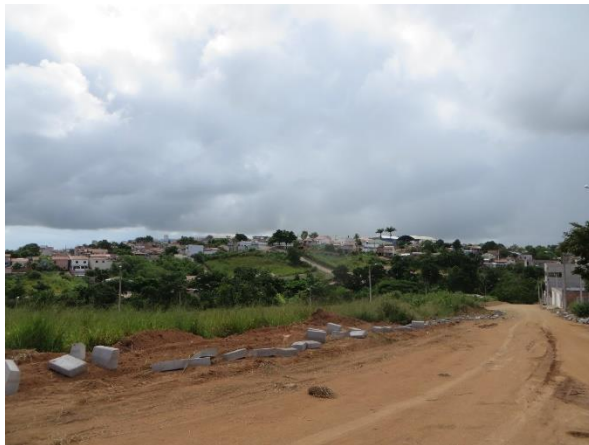
Não foram identificadas áreas de risco alto ou muito alto a movimentos de massa em Mucurici, uma vez que o relevo é predominantemente plano a suavemente colinoso, tanto na sede, quanto nos distritos, o que não favorece a ocorrência de deslizamentos e queda de blocos rochosos (Figuras 2 e 3) .

**Figura 2: Vista parcial da Sede de Mucurici mostrando o relevo predominantemente colinoso, sem diferenças de nível importantes.**

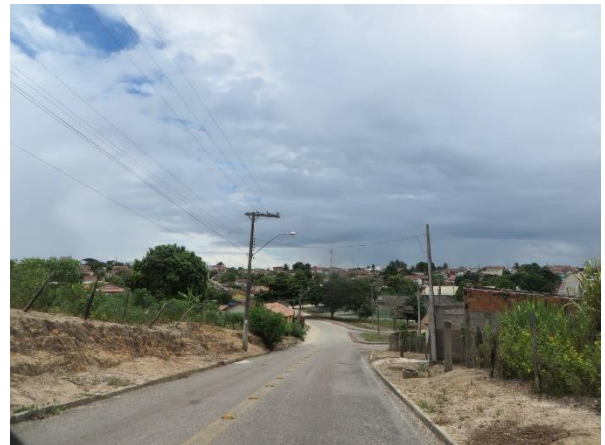
**Figura 3: Relevo predominantemente aplainado no distrito de Itabaiana, em Mucurici.**

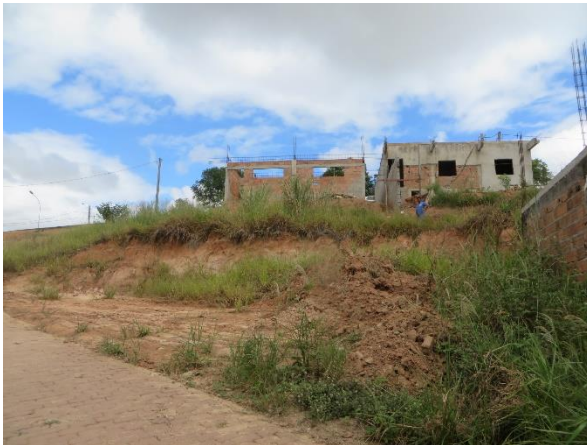
I - Os desaterros e os cortes verticais de aproximadamente 3,0 m de amplitude no Bairro Planalto, à Rua Bem-Te-Vi, onde a mesma termina na Avenida Parque Itaúnas (Figuras 4 e 5). Recomenda-se o monitoramento desse local considerando a segurança das edificações e as obras implantadas, além do risco potencial de deslizamentos existente.

**Figura 4:** Desaterro e cortes de até 3,0 m de amplitude efetuados para ocupação à Rua Bem-Te-Vi, Bairro Planalto.

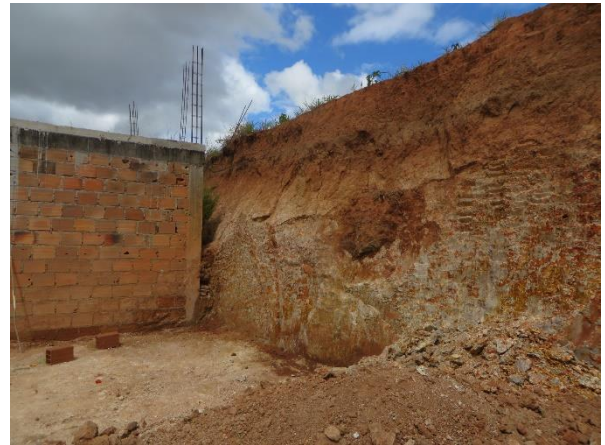
**Figura 5:** Foto do outro lado da edificação da imagem anterior, que mostra corte de cerca de 3,0 m em solo e saprólito de rocha granítica. Notar a proximidade da edificação e a inexistência de obra de contenção até este momento.

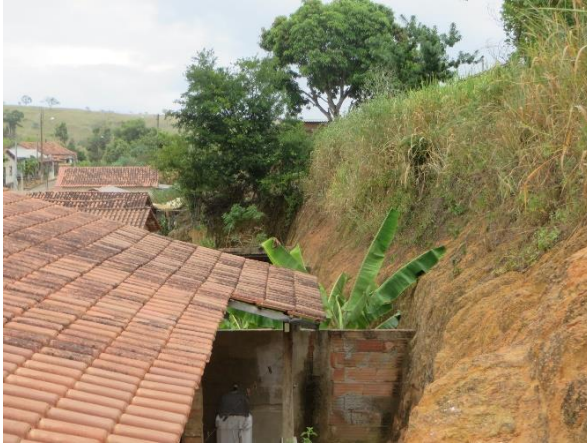
II - Casas edificadas sob cortes sub-verticais a verticais de cerca de 3,0 m de amplitude em solo residual de rocha granítica, situadas à Rua Campo Santo, no Bairro Baixo Niterói (Figuras 6 e 7). A Defesa Civil deverá estar atenta a este local e fiscalizar qualquer tipo de intervenção que amplie o talude de corte e conseqüentemente possa aumentar o grau de risco. Além disso, fiscalizar possíveis alterações nas edificações que as aproximem muito do talude de corte, o que também pode aumentar o risco.

**Figura 6:** Casas edificadas sob cortes subverticais com cerca de 3,0 m de amplitude em solo e saprólito de rocha granítica. Notar que as casas estão bem afastadas da base dos cortes, exceto a primeira.

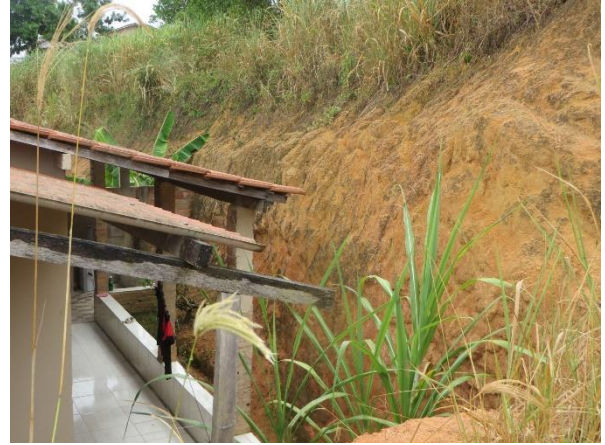
**Figura 7:** Detalhe da foto anterior mostrando varanda construída sob corte verticalizado com cerca de 3,0 m de amplitude em solo residual maduro. Rua Campo Santo, Bairro Baixo Niterói.

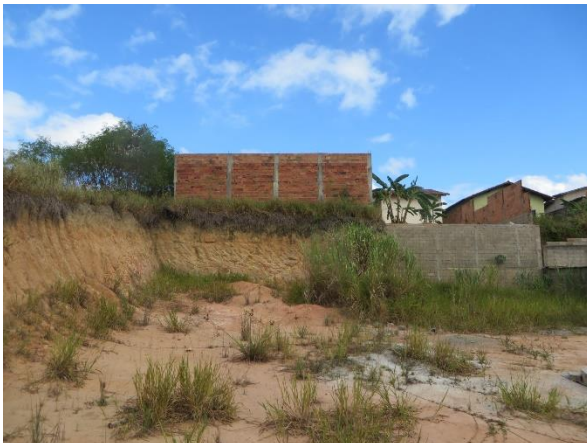
**Figura 8:** Desaterro, cortes verticais de até 3,0 m de amplitude, muros de contenção e edificações à Av. Parque Itaúnas, Bairro Vista do Balneário.

III – Desaterros, cortes verticais de até 3,0 m de amplitude e muros de contenção a jusante e a montante de casas situadas no terreno entre a Avenida Parque Itaúnas, Rua Laranjeiras e Rua Casarão Lira (Figuras 8 e 9). Fiscalizar a estabilidade das obras já existentes, novos muros, cortes e também se ocorrerem novas edificações.

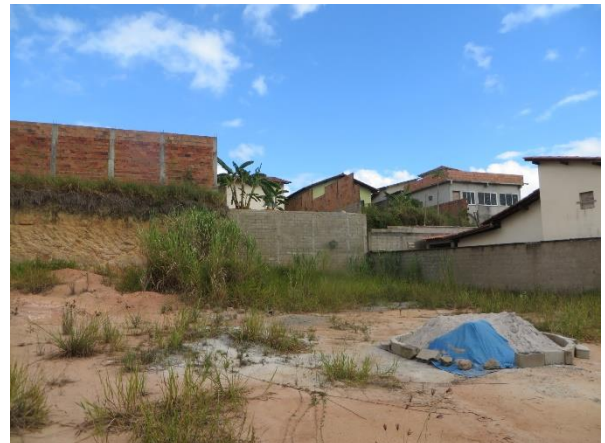
**Figura 9:** Continuação da figura 8, casa sob talude de corte de cerca de 3,0 m de amplitude contido por muro de arrimo. Av. Parque Itaúnas.

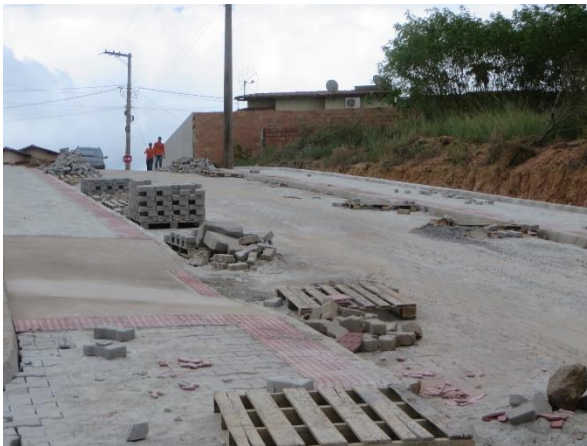
Durante os trabalhos de campo foram feitas algumas observações quanto ao processo de urbanização em curso, notadamente no Bairro Vista do Lago. Neste local está ocorrendo pavimentação das ruas e nota-se aumento do número de edificações como casas e instalações públicas (Figuras 10 e 11). Observou-se a pavimentação das vias, mas não foram constatadas obras de drenagem pluvial subterrânea indicando que os fuxos pluviais talvez ocorrerão de maneira superficial. Deve-se, então, ficar atento a eventos de enxurradas um pouco mais fortes nas vias durante chuvas mais intensas e a possibilidade de danos principalmente à pavimentação.

**Figura 10: Urbanização com pavimentação da Rua das Laranjeiras. Não foi observado neste trecho implantação de rede de drenagem pluvial subterrânea.**

1. Desenvolver estudos de adequação do sistema de drenagem pluvial, principalmente nas áreas de expansão urbana, uma vez que a urbanização é acompanhada do aumento da impermeabilização do solo com consequente ampliação do escoamento pluvial superficial, o que resulta em enxurradas mais volumosas que podem danificar ou mesmo destruir infraestruturas urbanas e até edificações;

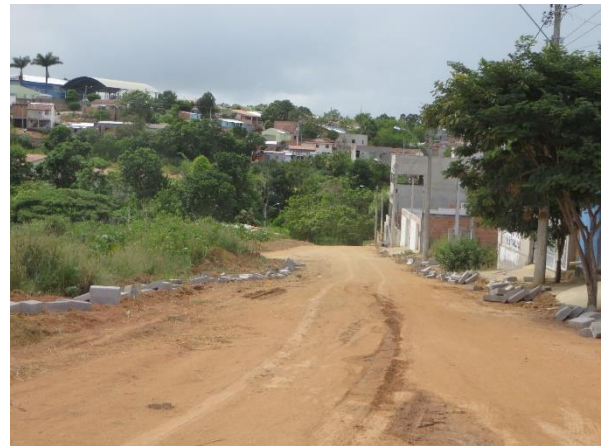
**Figura 11: Processo de urbanização da Rua Zelita Ribeiro de Barros. Não foi observado instalação de rede de drenagem pluvial subterrânea.**

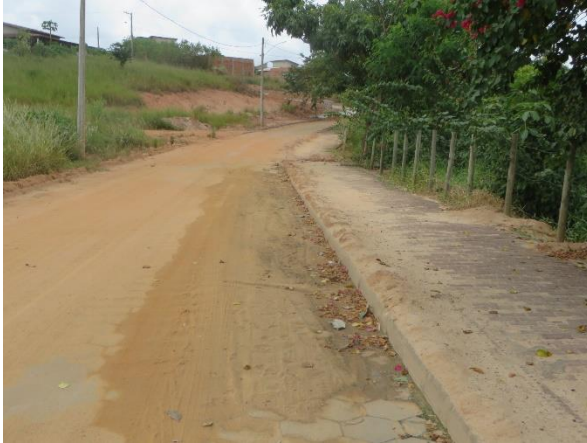
As consequências do aumento do fluxo pluvial já podem ser observadas em um trecho da Avenida Parque Itaúnas, entre a Rua das Laranjeiras e Rua Zelita Ribeiro Bastos. Neste local há muito sedimento transportado e depositado por enxurradas urbanas (Figura 12), além de danos erosivos em um local do passeio público (calçada) onde o fluxo sai da rua e adentra a APP (Figura 13).

**Figura 12:** Aspecto da Av. Parque Itaúnas entre Rua das Laranjeiras e Zelita de Barros mostrando a grande quantidade de solo transportado por enxurradas.

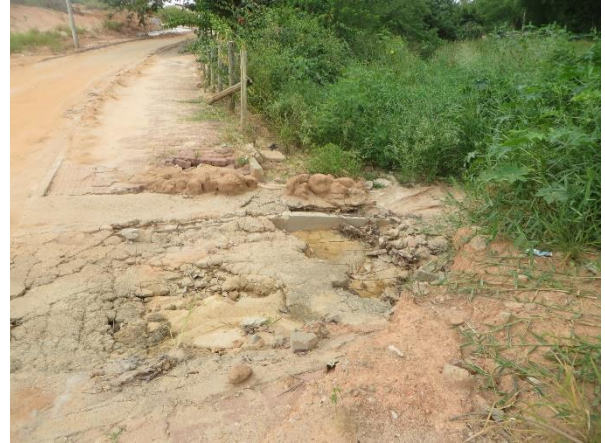
**Figura 13:** Trecho da Av. Parque Itaúnas onde as enxurradas adentram a área da APP e onde se observam danos no passeio produzidos por erosão.

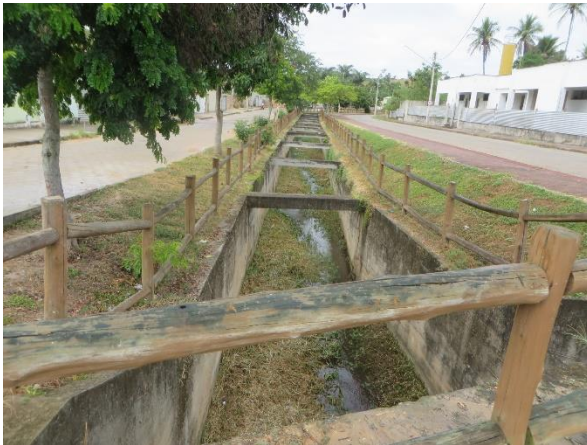
**Figura 14:** Córrego canalizado na Av. Parque Itaúnas onde se observam sedimentos e vegetação obliterando parcialmente o leito do canal.

Dois outros locais que devem ser monitorados e onde se recomenda ações de remoção de sedimentos e vegetação antes dos períodos chuvosos são; o leito do córrego canalizado à Avenida Parque Itaúnas, na Sede do Município (Figura 14) e a galeria pluvial sob a Rua Paraíso, no Distrito de Água Boa (Figura 15). Estes locais devem sempre passar por manutenção para facilitar o escoamento dos fluxos pluviais durante os períodos chuvosos para que se evitem obstruções e transbordamento.

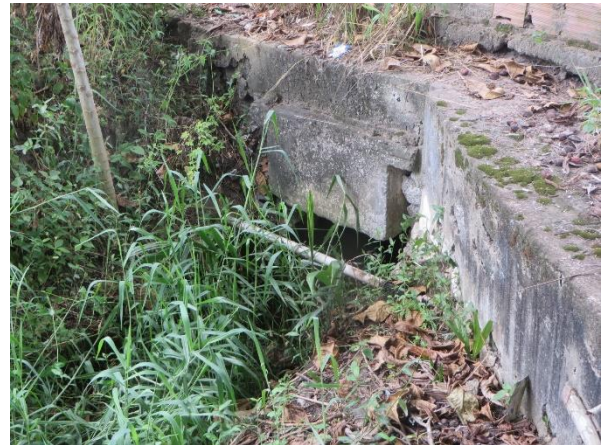
**Figura 15:** Trecho de galeria fluvial parcialmente entulhado por sedimentos e vegetação sob a Rua Paraíso, Distrito de Água Boa.
