**UNIVERSIDADE FEDERAL DE PERNAMBUCO**  
CENTRO DE TECNOLOGIA E GEOCIÊNCIAS – ESCOLA DE ENGENHARIA DE PERNAMBUCO  
DEPARTAMENTO DE ENGENHARIA CIVIL  
**PROGRAMA DE PÓS-GRADUAÇÃO EM ENGENHARIA CIVIL**  
Área de Concentração: Tecnologia Ambiental e Recursos Hídricos

**DISSERTAÇÃO DE MESTRADO**

***AVALIAÇÃO DO POTENCIAL DE APROVEITAMENTO DE  
RESERVATÓRIOS CONSTITUÍDOS POR BARRAGENS  
SUBTERRÂNEAS NO SEMI-ÁRIDO BRASILEIRO***

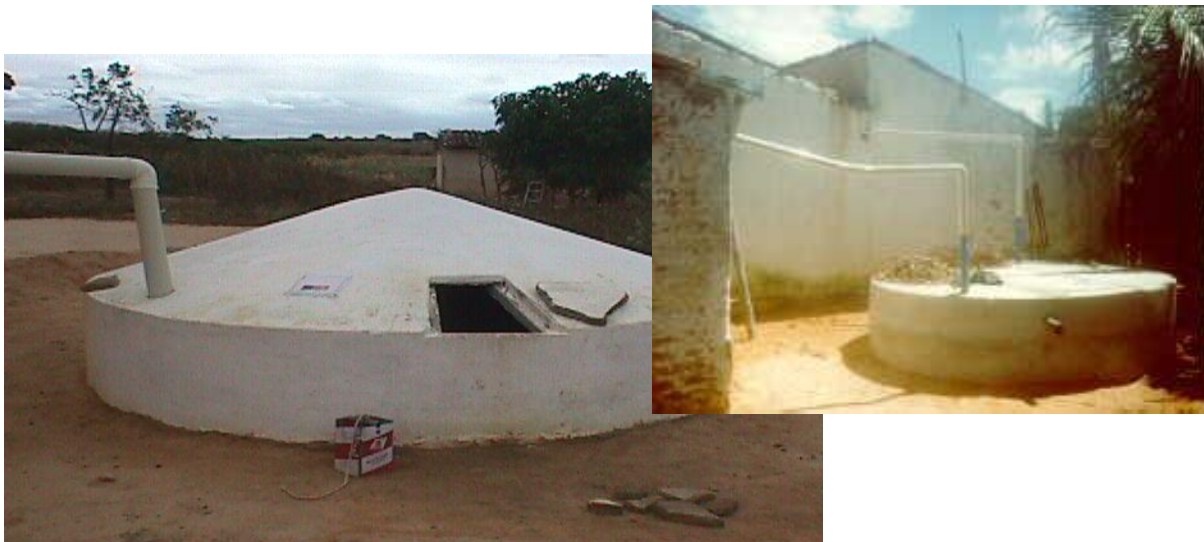
Esse tipo de cisterna tem como característica recolher pequena quantidade de água, sendo sua captação feita por um conjunto de calhas e tubos que conduzem a água da chuva para um reservatório, conforme indicado na Figura 3.2. O tamanho do reservatório depende do consumo, da área do telhado e da quantidade de chuva que cai na região.

Figura 3.2 - Cisternas para captação da água do telhado.

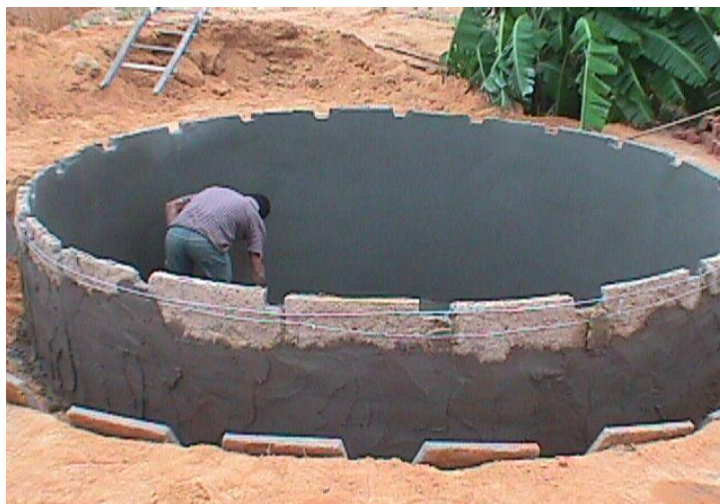
1. *Cisterna de placas de cimento*: é hoje o modelo mais divulgado, sendo encontrado em todo Nordeste. Originalmente desenvolvidas por ONGs e implantadas aos poucos em comunidades de pequenos agricultores, onde havia isolamento das moradias, hoje são construídas também em maior escala por pequenos empreiteiros para programas de prefeituras, governos estaduais e mais recentemente incentivadas pela ANA – Agência Nacional de Águas.

Figura 3.3 - Cisternas de placas de cimento (armação e reboco das paredes).

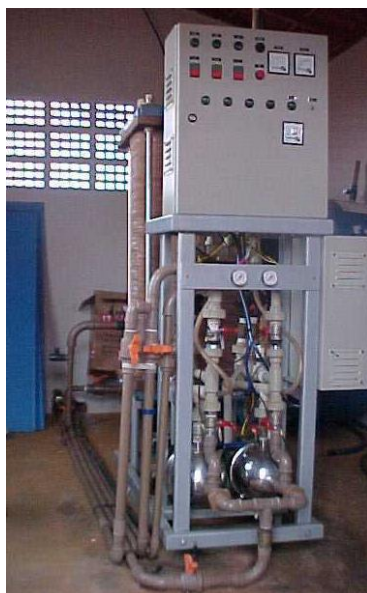
A Figura 3.9 mostra um modelo de dessalinizador instalado no Estado de Pernambuco.

Figura 3.9 – Modelo de dessalinizador instalado em Pernambuco.

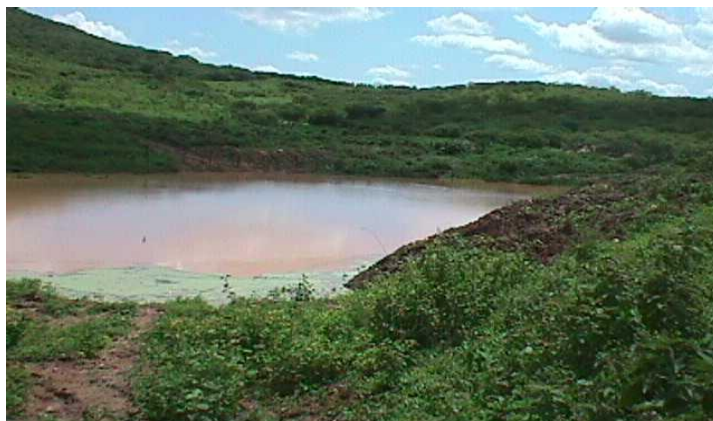
Os açudes com capacidade entre 10.000 e 20.000m<sup>3</sup> representam hoje 80% dos corpos de água nos estados do Nordeste. Um fator importante a ser considerado neste tipo de obra é a evapotranspiração elevada, que segundo SILVA et al. (1981), pode chegar a 40% da água acumulada. A Figura 3.10 a seguir mostra um desses açudes típicos.

Figura 3.10 - Armazenamento de água no açude Pão de Açúcar - período de chuvas.

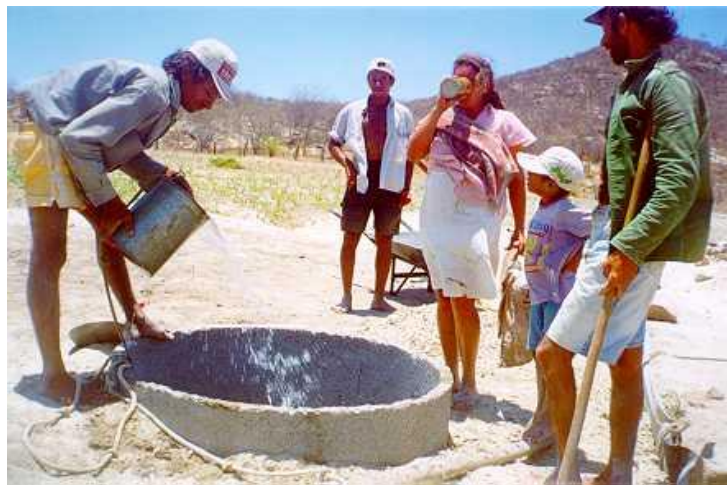
Na época de chuvas, a porção de água que se infiltra tende a se acumular nos interstícios ou poros do depósito aluvial, onde a barragem evita que a percolação ou escoamento subterrâneo drene inteiramente a água que foi infiltrada no sedimento. A finalidade deste armazenamento é principalmente o abastecimento humano (Figura 3.13), a dessedentação de animais e a pequena agricultura (COSTA, 1997).

Figura 3.13 - Água utilizada para o abastecimento humano captada em depósito aluvional com barragem subterrânea.

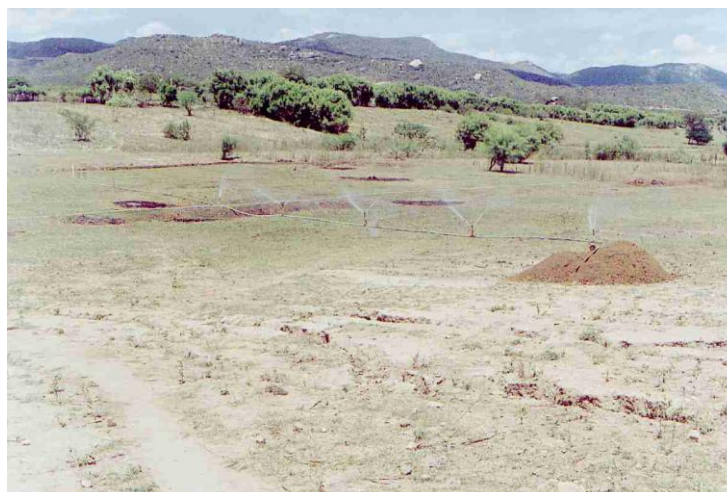
Figura 3.14 - Irrigação por aspersão realizada a partir do poço da barragem subterrânea.

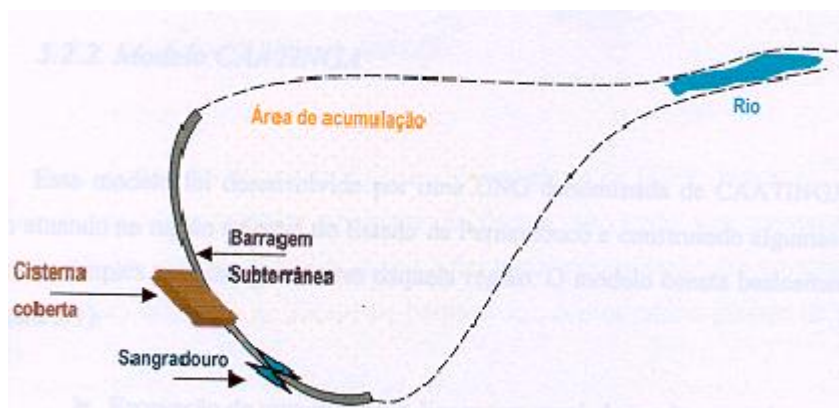
Desvantagens: apresenta uma construção mais cara e demorada que os demais tipos; há uma impossibilidade de controle do processo de salinização e monitoramento do nível d'água, além de exigir pessoal técnico especializado para a sua construção.

Figura 3.15 – Barragem subterrânea - Modelo utilizado pelo CPATSA (COSTA, 1997).

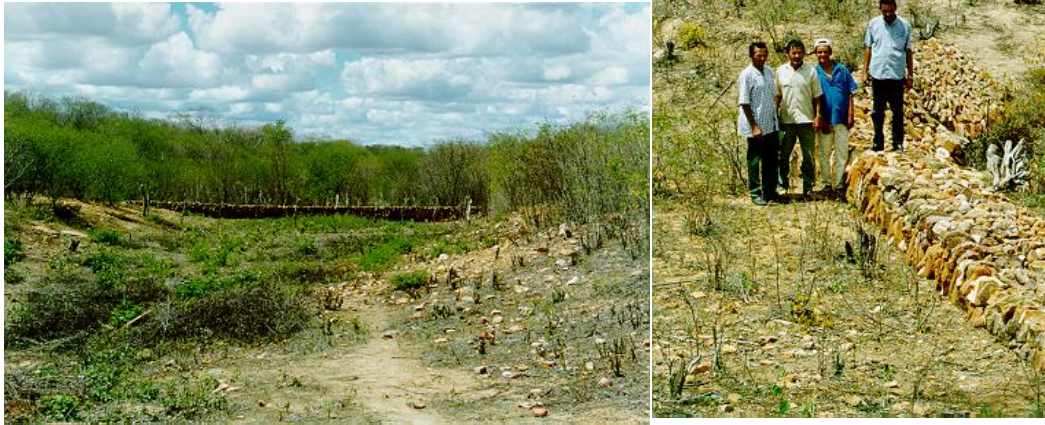
Um exemplo deste tipo de barragem associado às barragens sucessivas foi idealizado pelo engenheiro *José Artur Padilha* na sua fazenda de Afogados da Ingazeira, no final dos anos 60. Estas são na realidade barragens de assoreamento, pois o leito do rio não é escavado (logo, não são subterrâneas), tendo como função principal recuperar os “pacotes aluvionares” e proporcionar condições propícias à retenção de solos e de umidade (Figura 3.19).

Figura 3.19 – Barragem de assoreamento – Estado de Pernambuco.

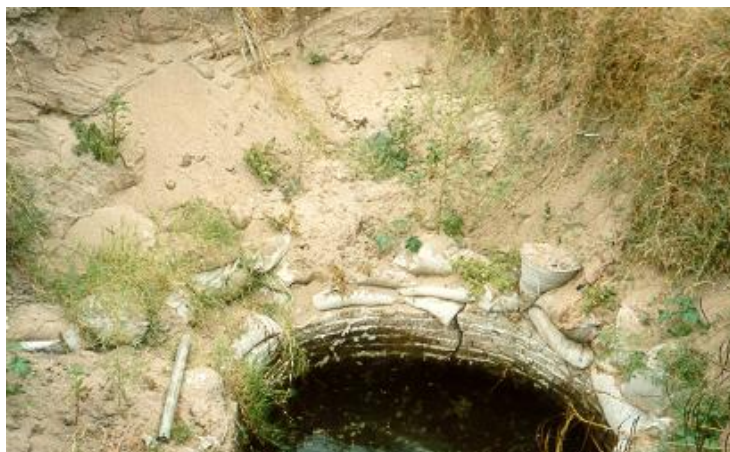
Figura 5.3 – Escavação a montante da barragem *CI* (Mutuca-PE).

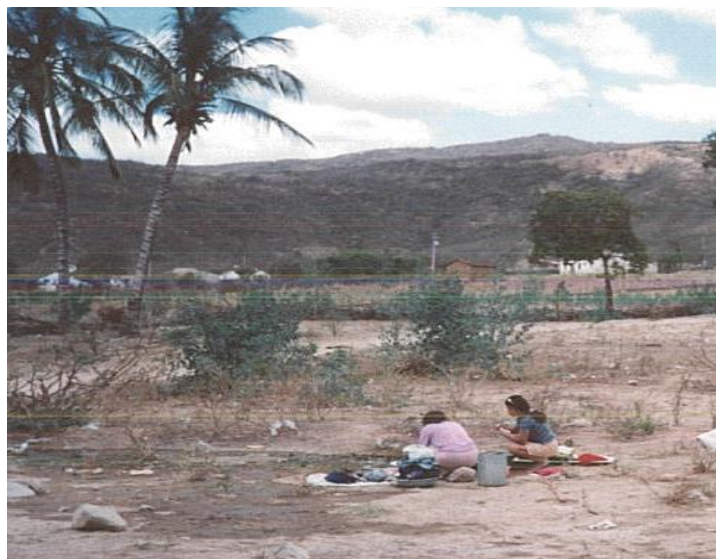
No poço da barragem construída constatou-se que o principal uso era o doméstico, principalmente na lavagem de roupas, conforme mostrado na Figura 5.4, devido à qualidade da água ser inferior a de outras fontes.

Figura 5.4- Mulheres lavando roupa no poço da barragem *MV*.

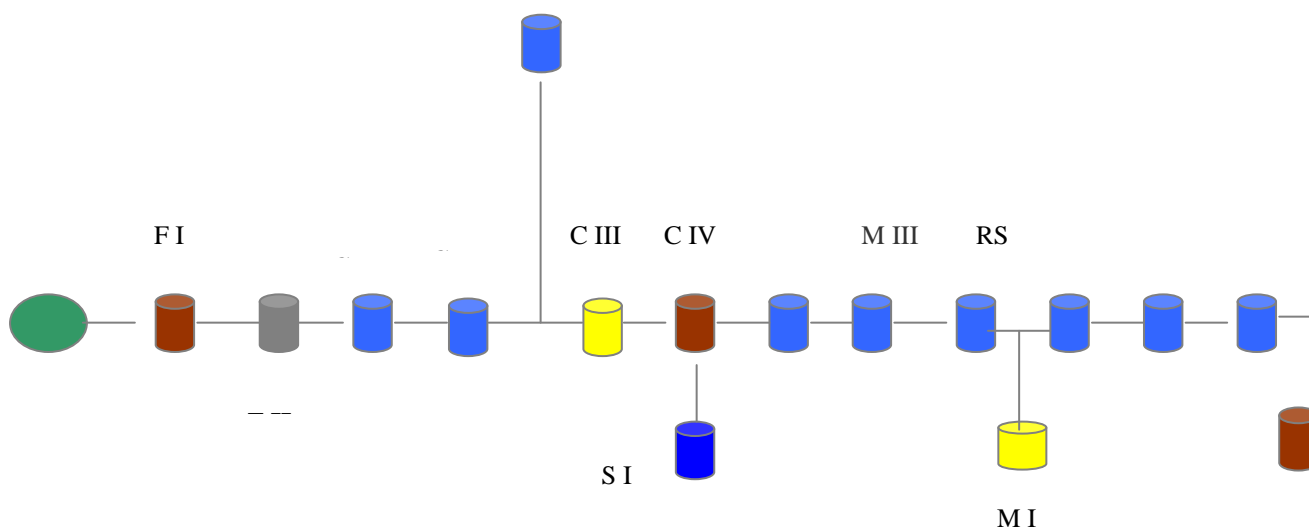
Figura 5.5 - Esquema das barragens monitoradas pela UFPE, destacando em azul as barragens escolhidas para o monitoramento, as amarelas as assoreadas, em marrom as barragens secas, em cinza a barragem natural já existente e em verde a barragem superficial.

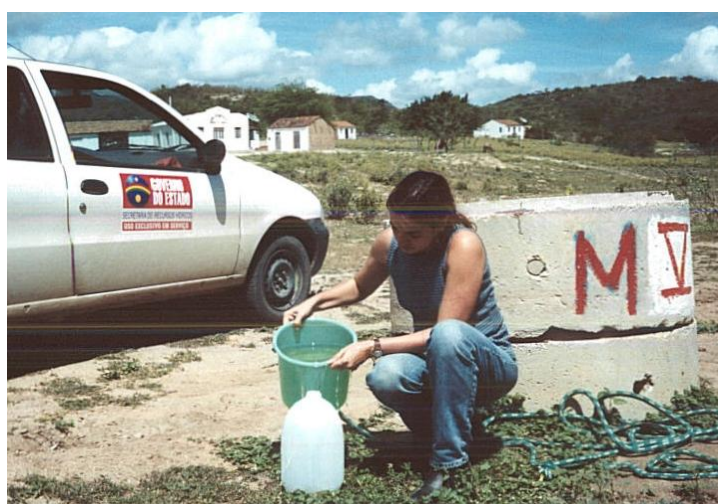
foram coletadas em frasco de vidro neutro com capacidade de 250 ml, tomando-se os devidos cuidados com as técnicas de coleta (Figura 5.6) e estocagem. Após as coletas, as águas foram encaminhadas a um laboratório para análise (mantidas resfriadas a 4 °C até o momento da análise). Os resultados foram armazenados em um banco de dados e submetidos à análise de consistência. Ao total, foram realizadas análises em 102 amostras de água, sendo 10% dos resultados eliminados por serem considerados inconsistentes, devido principalmente a problemas de prazo de validade para análise das amostras.

Figura 5.6 – Coleta de amostra de água na barragem *MV*.

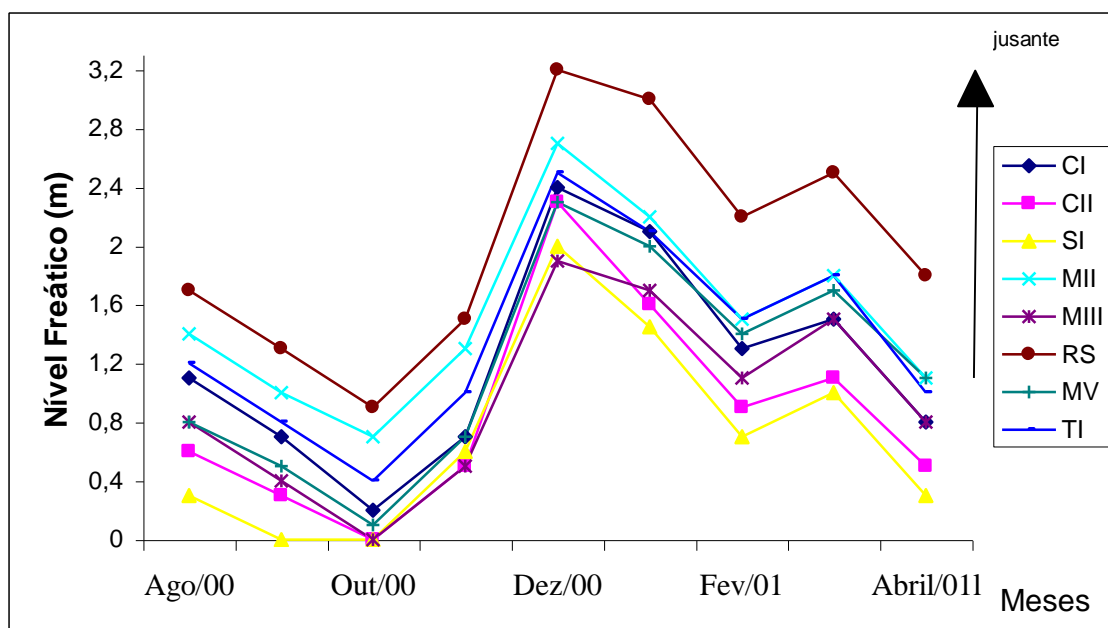
Figura 5.9- Gráfico da evolução do nível freático no tempo (agosto/00 a abril/01).

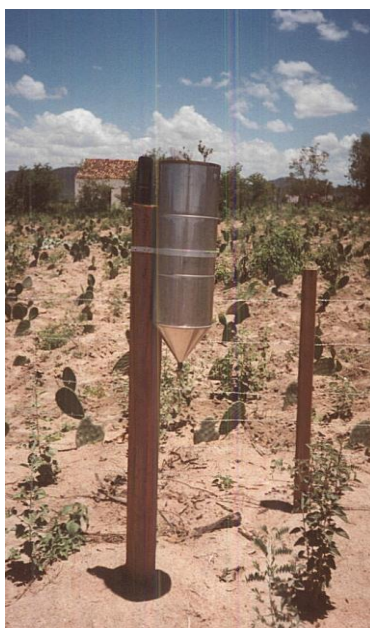
Figura 5.10 – Pluviômetro instalado na área em estudo.

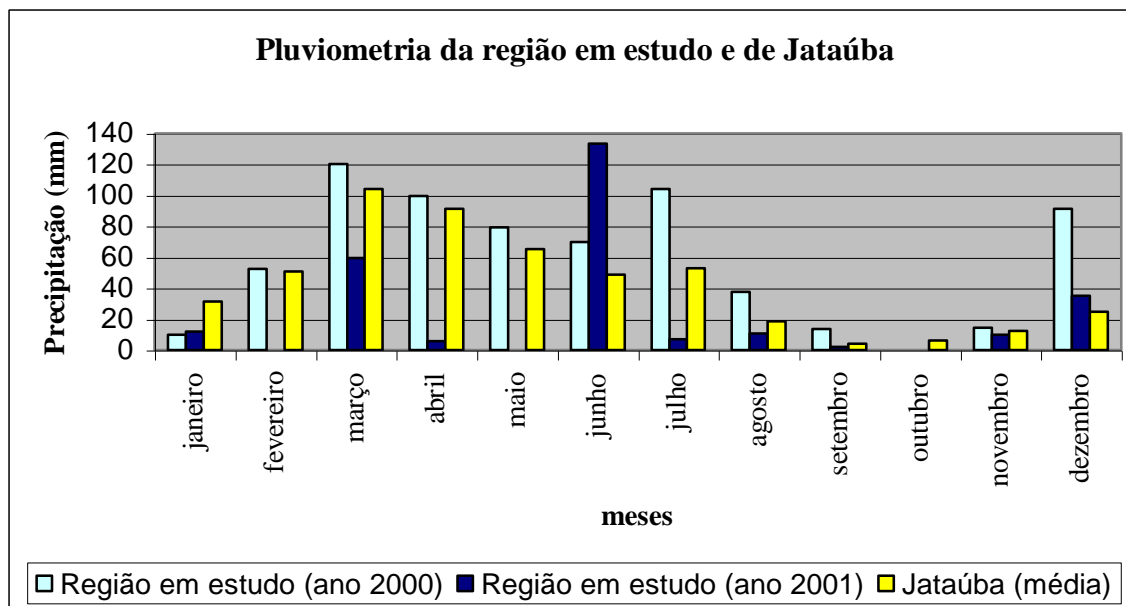
Figura 5.11 - Médias mensais pluviométricas do município de Jataúba (PE), num período de 23 anos e pluviometria da região em estudo para um período de 02 anos.

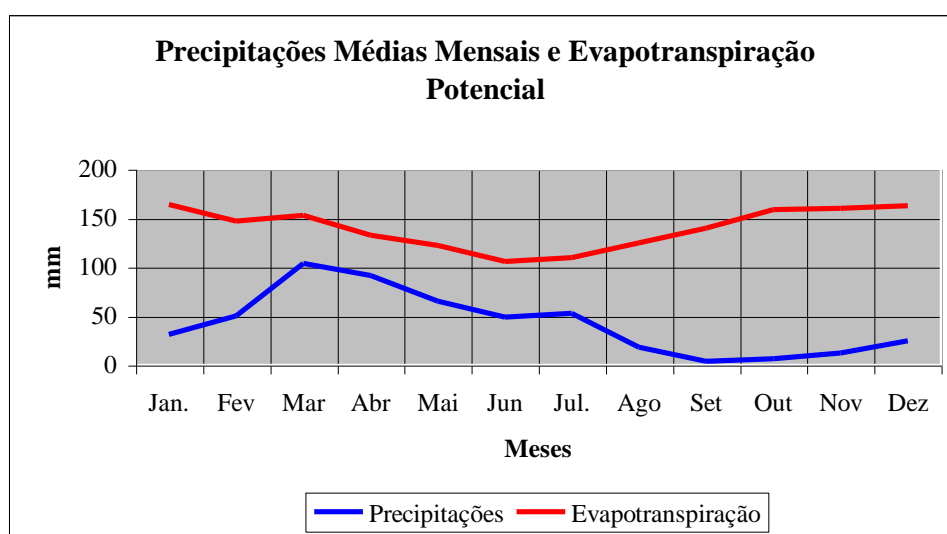
Figura 5.12- Precipitações médias mensais de Jataúba e evapotranspiração potencial.

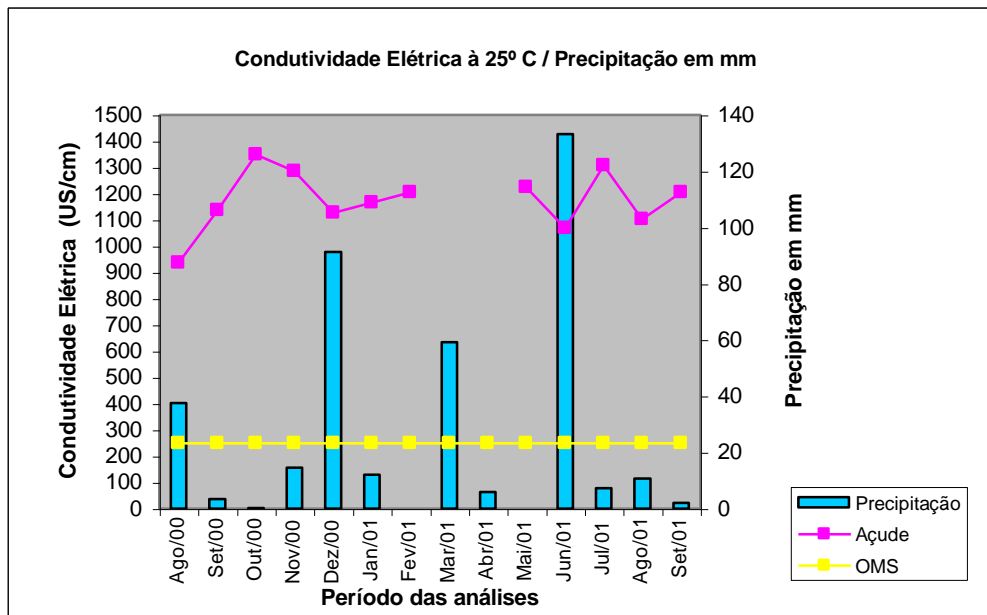
Figura 6.5 - Variação dos valores da condutividade elétrica no período de aproximadamente um ano hidrológico no açude.

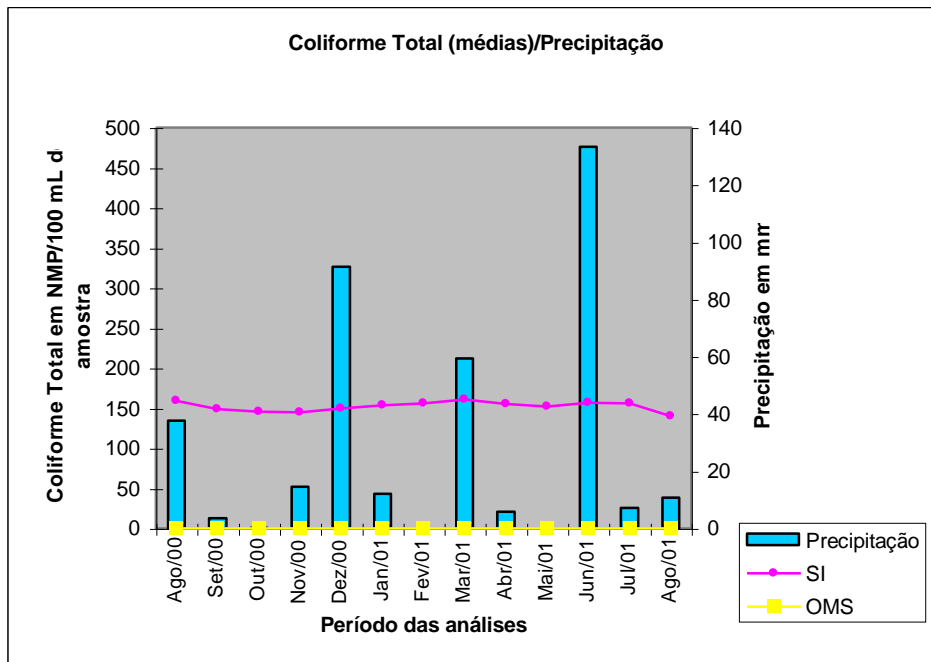
Figura 6.13 - Precipitação (mm) na área em estudo, padrão da OMS para a presença de coliformes totais e valores observados de coliformes totais para a barragem **SI**.

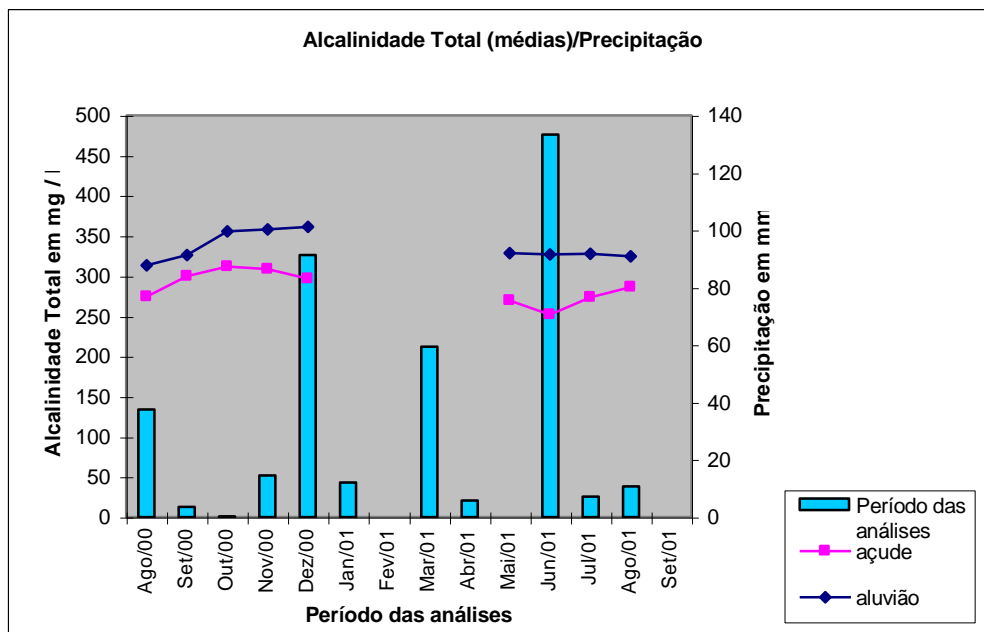
Figura 6.16 - Variação dos valores de Alcalinidade Total no período de um ano hidrológico no açude e no aluvião.

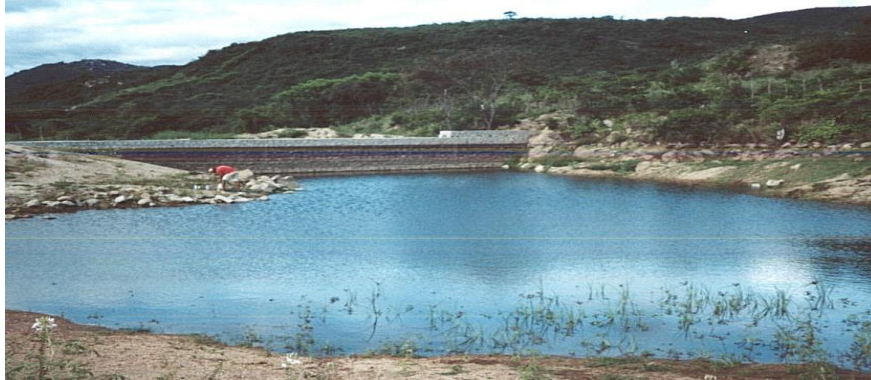
- ✘ Existência de barragem superficial nas proximidades: Como não se adotou o sistema de barragens do tipo sucessivas, em que a barragem subterrânea é abastecida pela água proveniente do descarregador de fundo da barragem superficial, a existência de um barramento superficial (Figura 6.17), construída a montante da barragem FI diminuiu sua área de recarga.

Figura 6.17 - Barragem superficial construída a montante de *FI*.

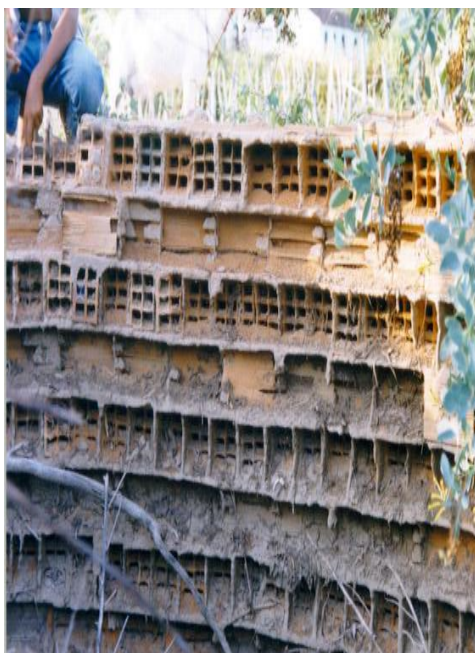
- ✘ Existência de água salinizada: Na construção da barragem *CI* não foi observado o fato de que a água utilizada seria proveniente de uma veia local com alto teor de sal, com alto poder corrosivo. Em virtude disto, o poço amazonas construído na barragem *CI* teve sua estrutura destruída, conforme se pode verificar na Figura 6.18, demonstrando uma tendência à salinização da própria barragem.

Figura 6.18 - Corrosão na parede de tijolos provocada pela água salinizada.

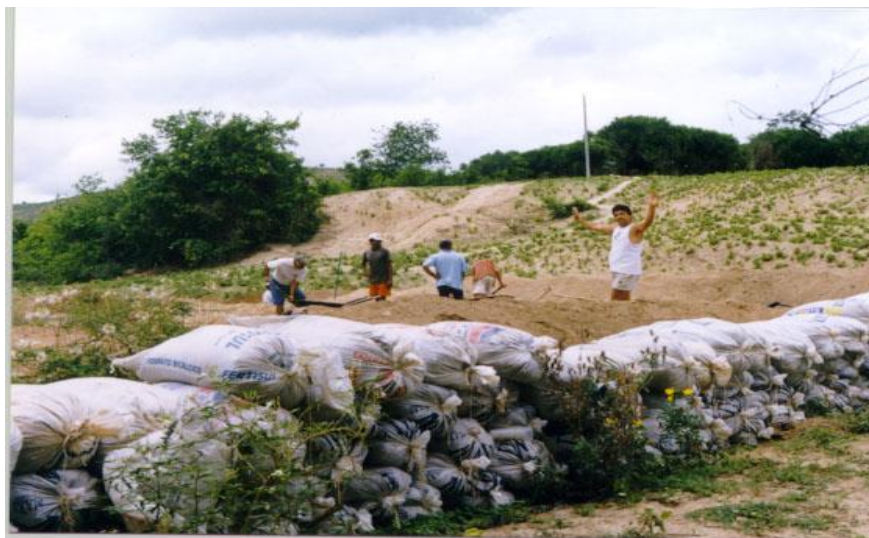
Figura 6.19 – Enrocamento com sacos de areia na barragem *MIV* (Mutuca- PE).

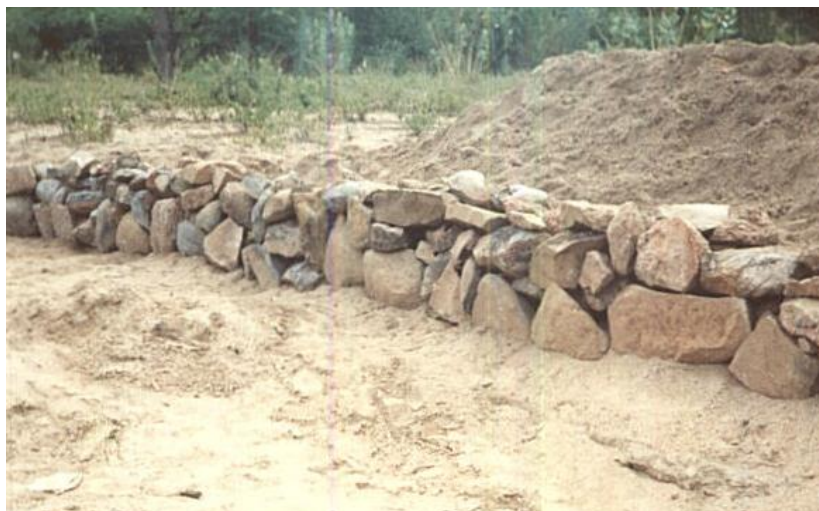
Figura 6.20 - Enrocamento de pedras na barragem *SJ* (Mutuca-PE).

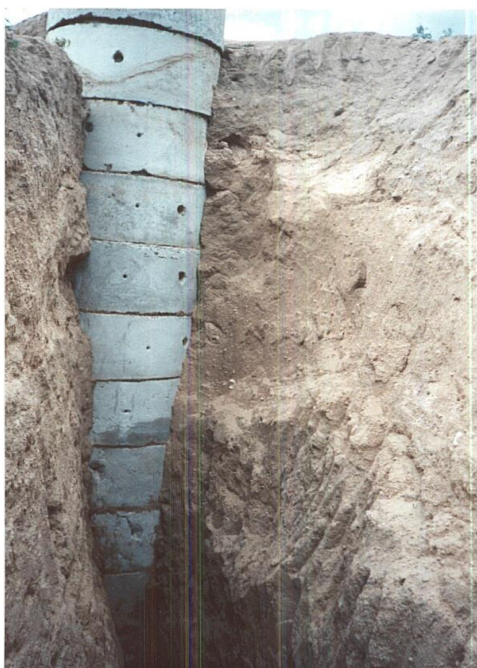
Figura 6.21 – Orifícios executados nos anéis de concreto do poço a montante da barragem FI (Mutuca- PE).

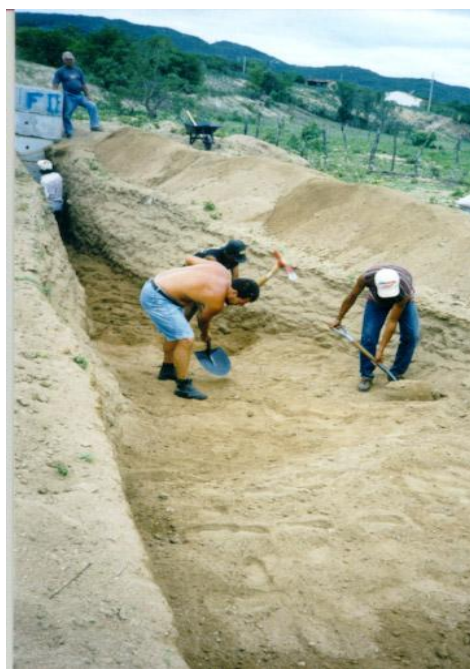
Figura 6.22 – Escavação do dreno da barragem FI ( Mutuca - PE).

barragens, houve em alguns casos grande dificuldade em alcançar o substrato cristalino, gerando como no caso da barragem FI (Fundão I) uma deficiência na impermeabilização em virtude da lona ter sido colocada de maneira parcial em relação à espessura total do depósito aluvial. Como conseqüência, foi criada uma zona de abertura no depósito, por onde se infiltra toda água que poderia se acumular, tornando-a uma “*barragem subterrânea suspensa*”, não cumprindo com o papel de reter a água de escoamento subterrâneo.
