CPRM – SERVIÇO GEOLÓGICO DO BRASIL
RESIDÊNCIA DE PORTO VELHO – REPO

MUNICÍPIO DE NOVA UNIÃO

AVALIAÇÃO DE ÁREA PARA DISPOSIÇÃO DE ATERRO SANITÁRIO

PARECER TÉCNICO

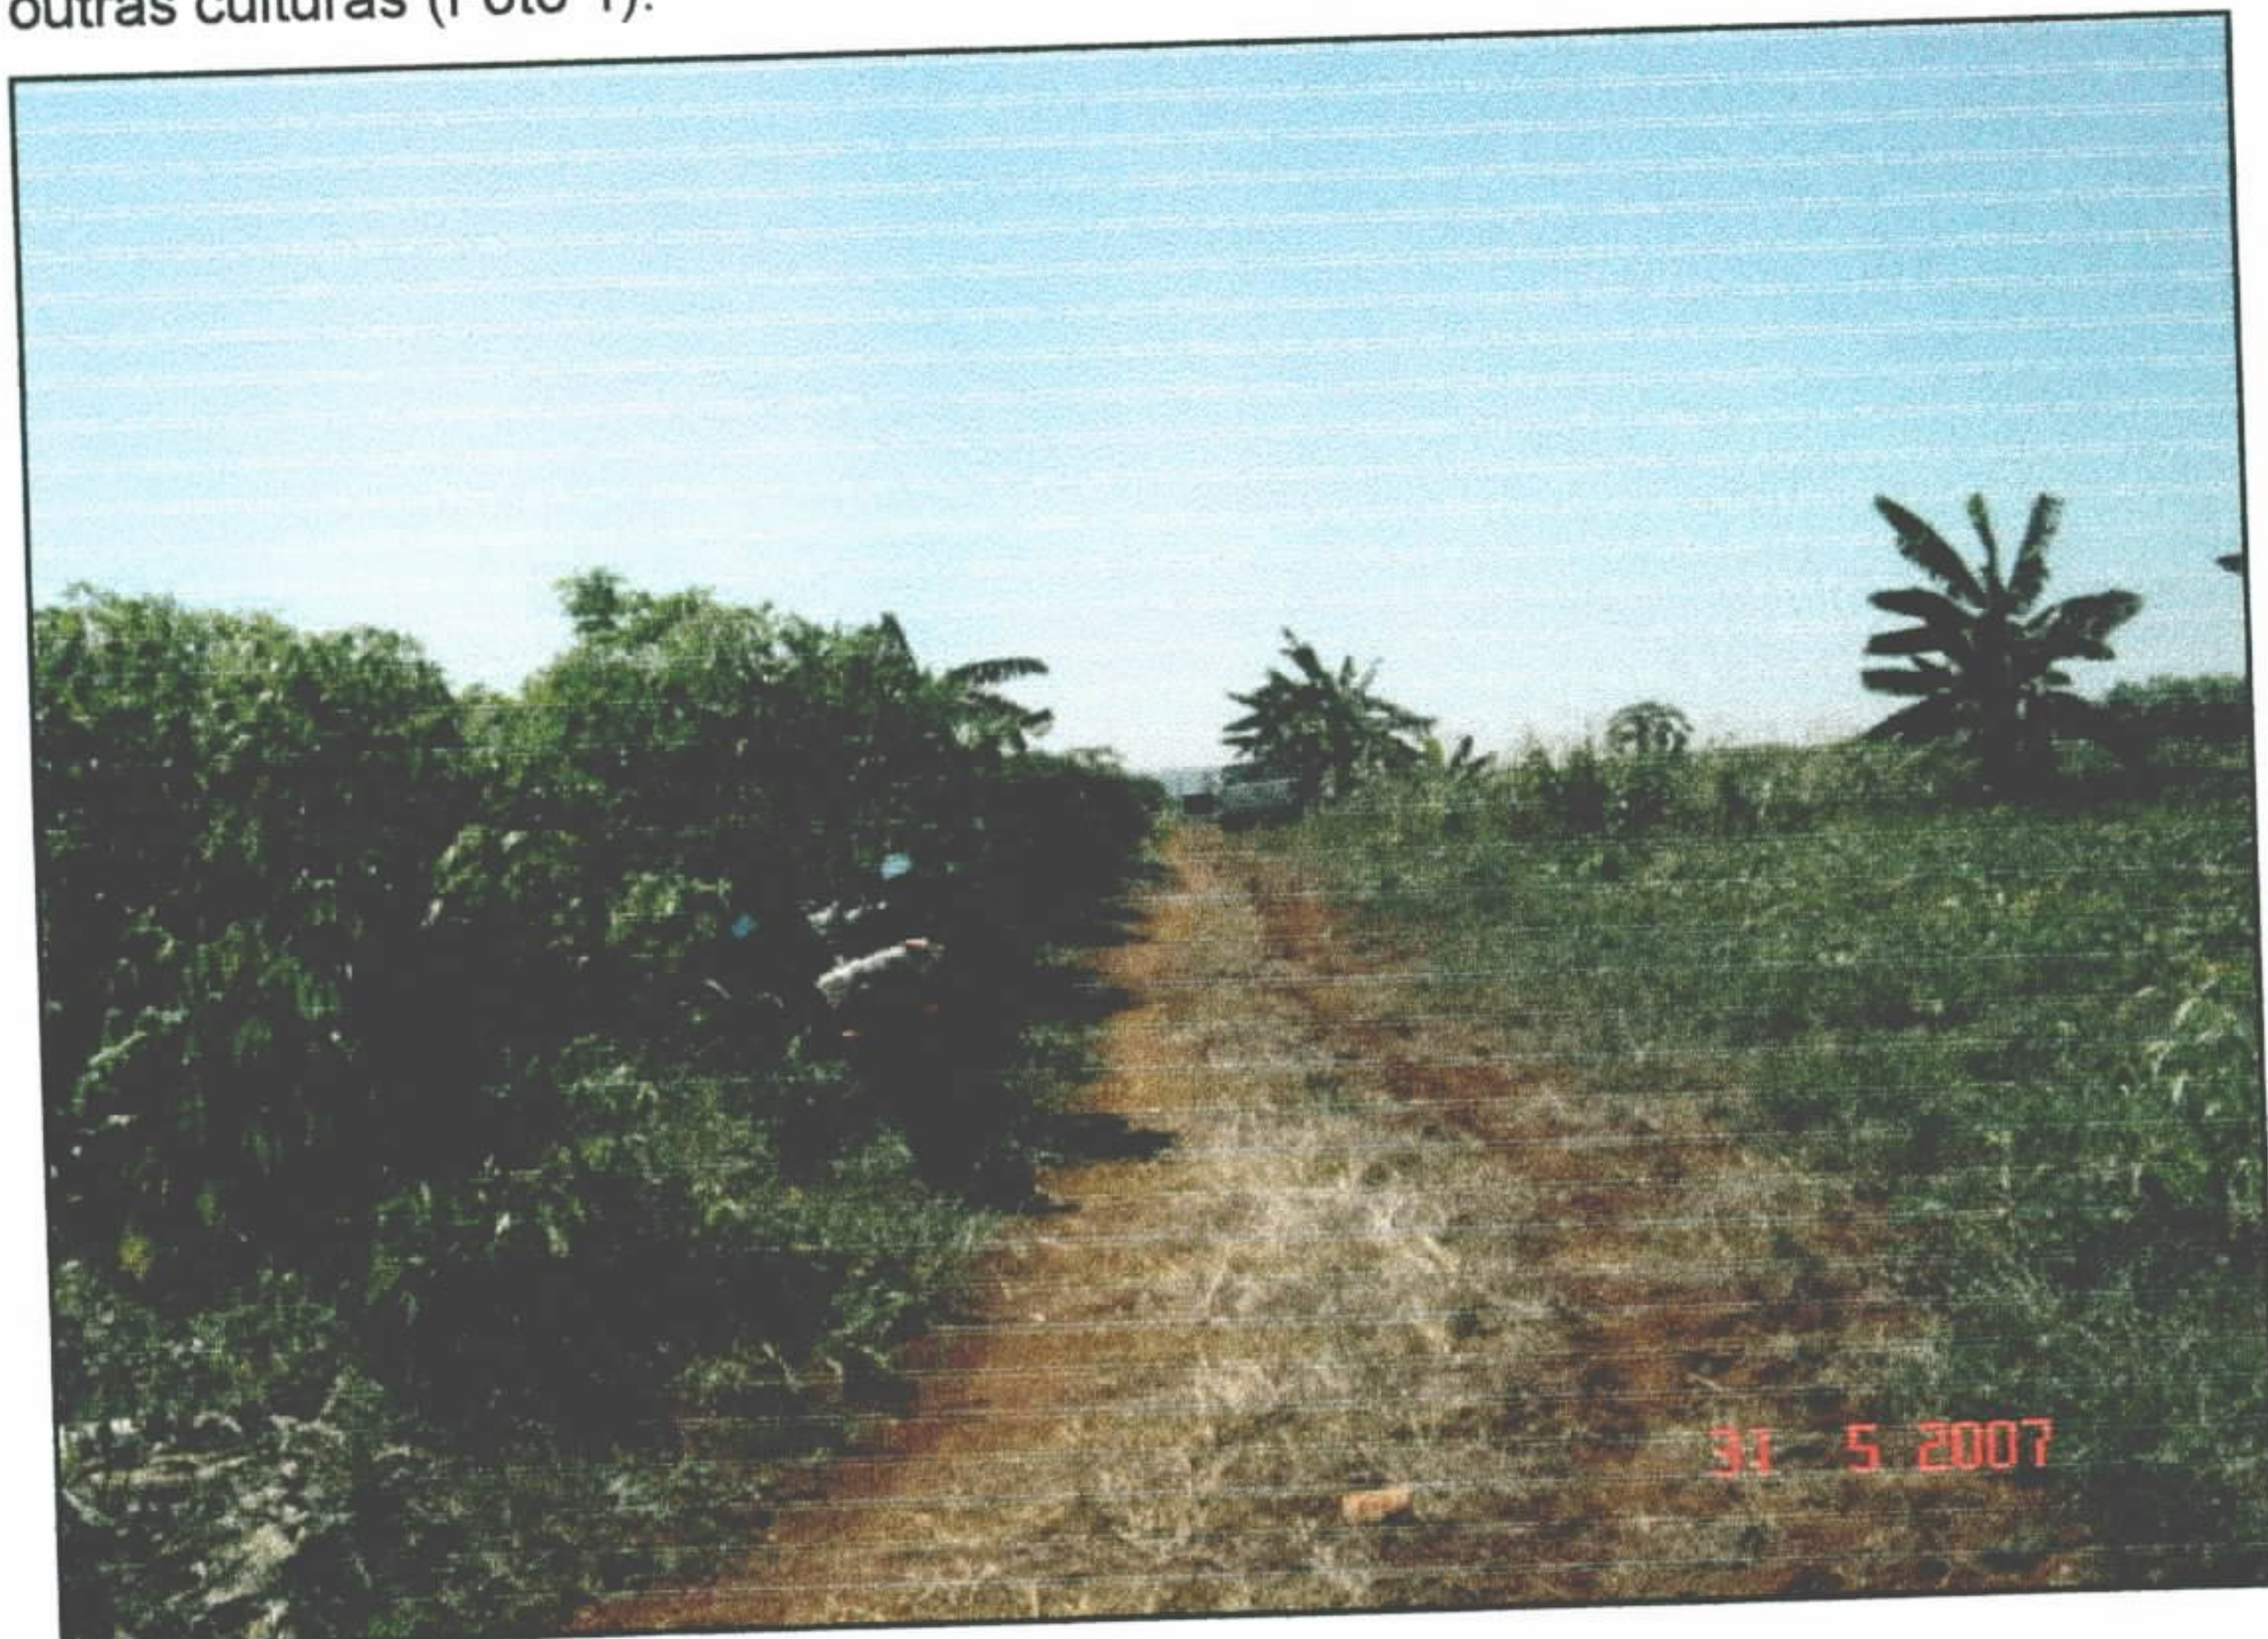
Foto 1. Prática agrícolas no entorno da área estudada.

Trata-se de uma área indicada pela administração municipal, localizada em um carreador de uso intensivo por pequenos proprietários rurais, distando 1,8 km da Rodovia RO-470 / KM 2, distando cerca de 4 km da sede urbana. As condições de tráfego são boas na rodovia pavimentada RO-470 e em precárias condições no citado carreador, praticamente intrafegável na estação das chuvas para veículos de pequeno porte. Esta propriedade, conhecida como Chácara Cafezal, representa o Lote 24 / Gleba 16G / Linha 81, abrangendo uma área de 2,5 ha (um alqueire), tendo sido disponibilizada pelo seu proprietário, senhor Miguel Aparecido de Souza, para o objetivo proposto. Na região do entorno, dividida em pequenos lotes, foi comprovado um uso intensivo de práticas agrícolas, com plantio de café, milho e outras culturas (Foto 1).

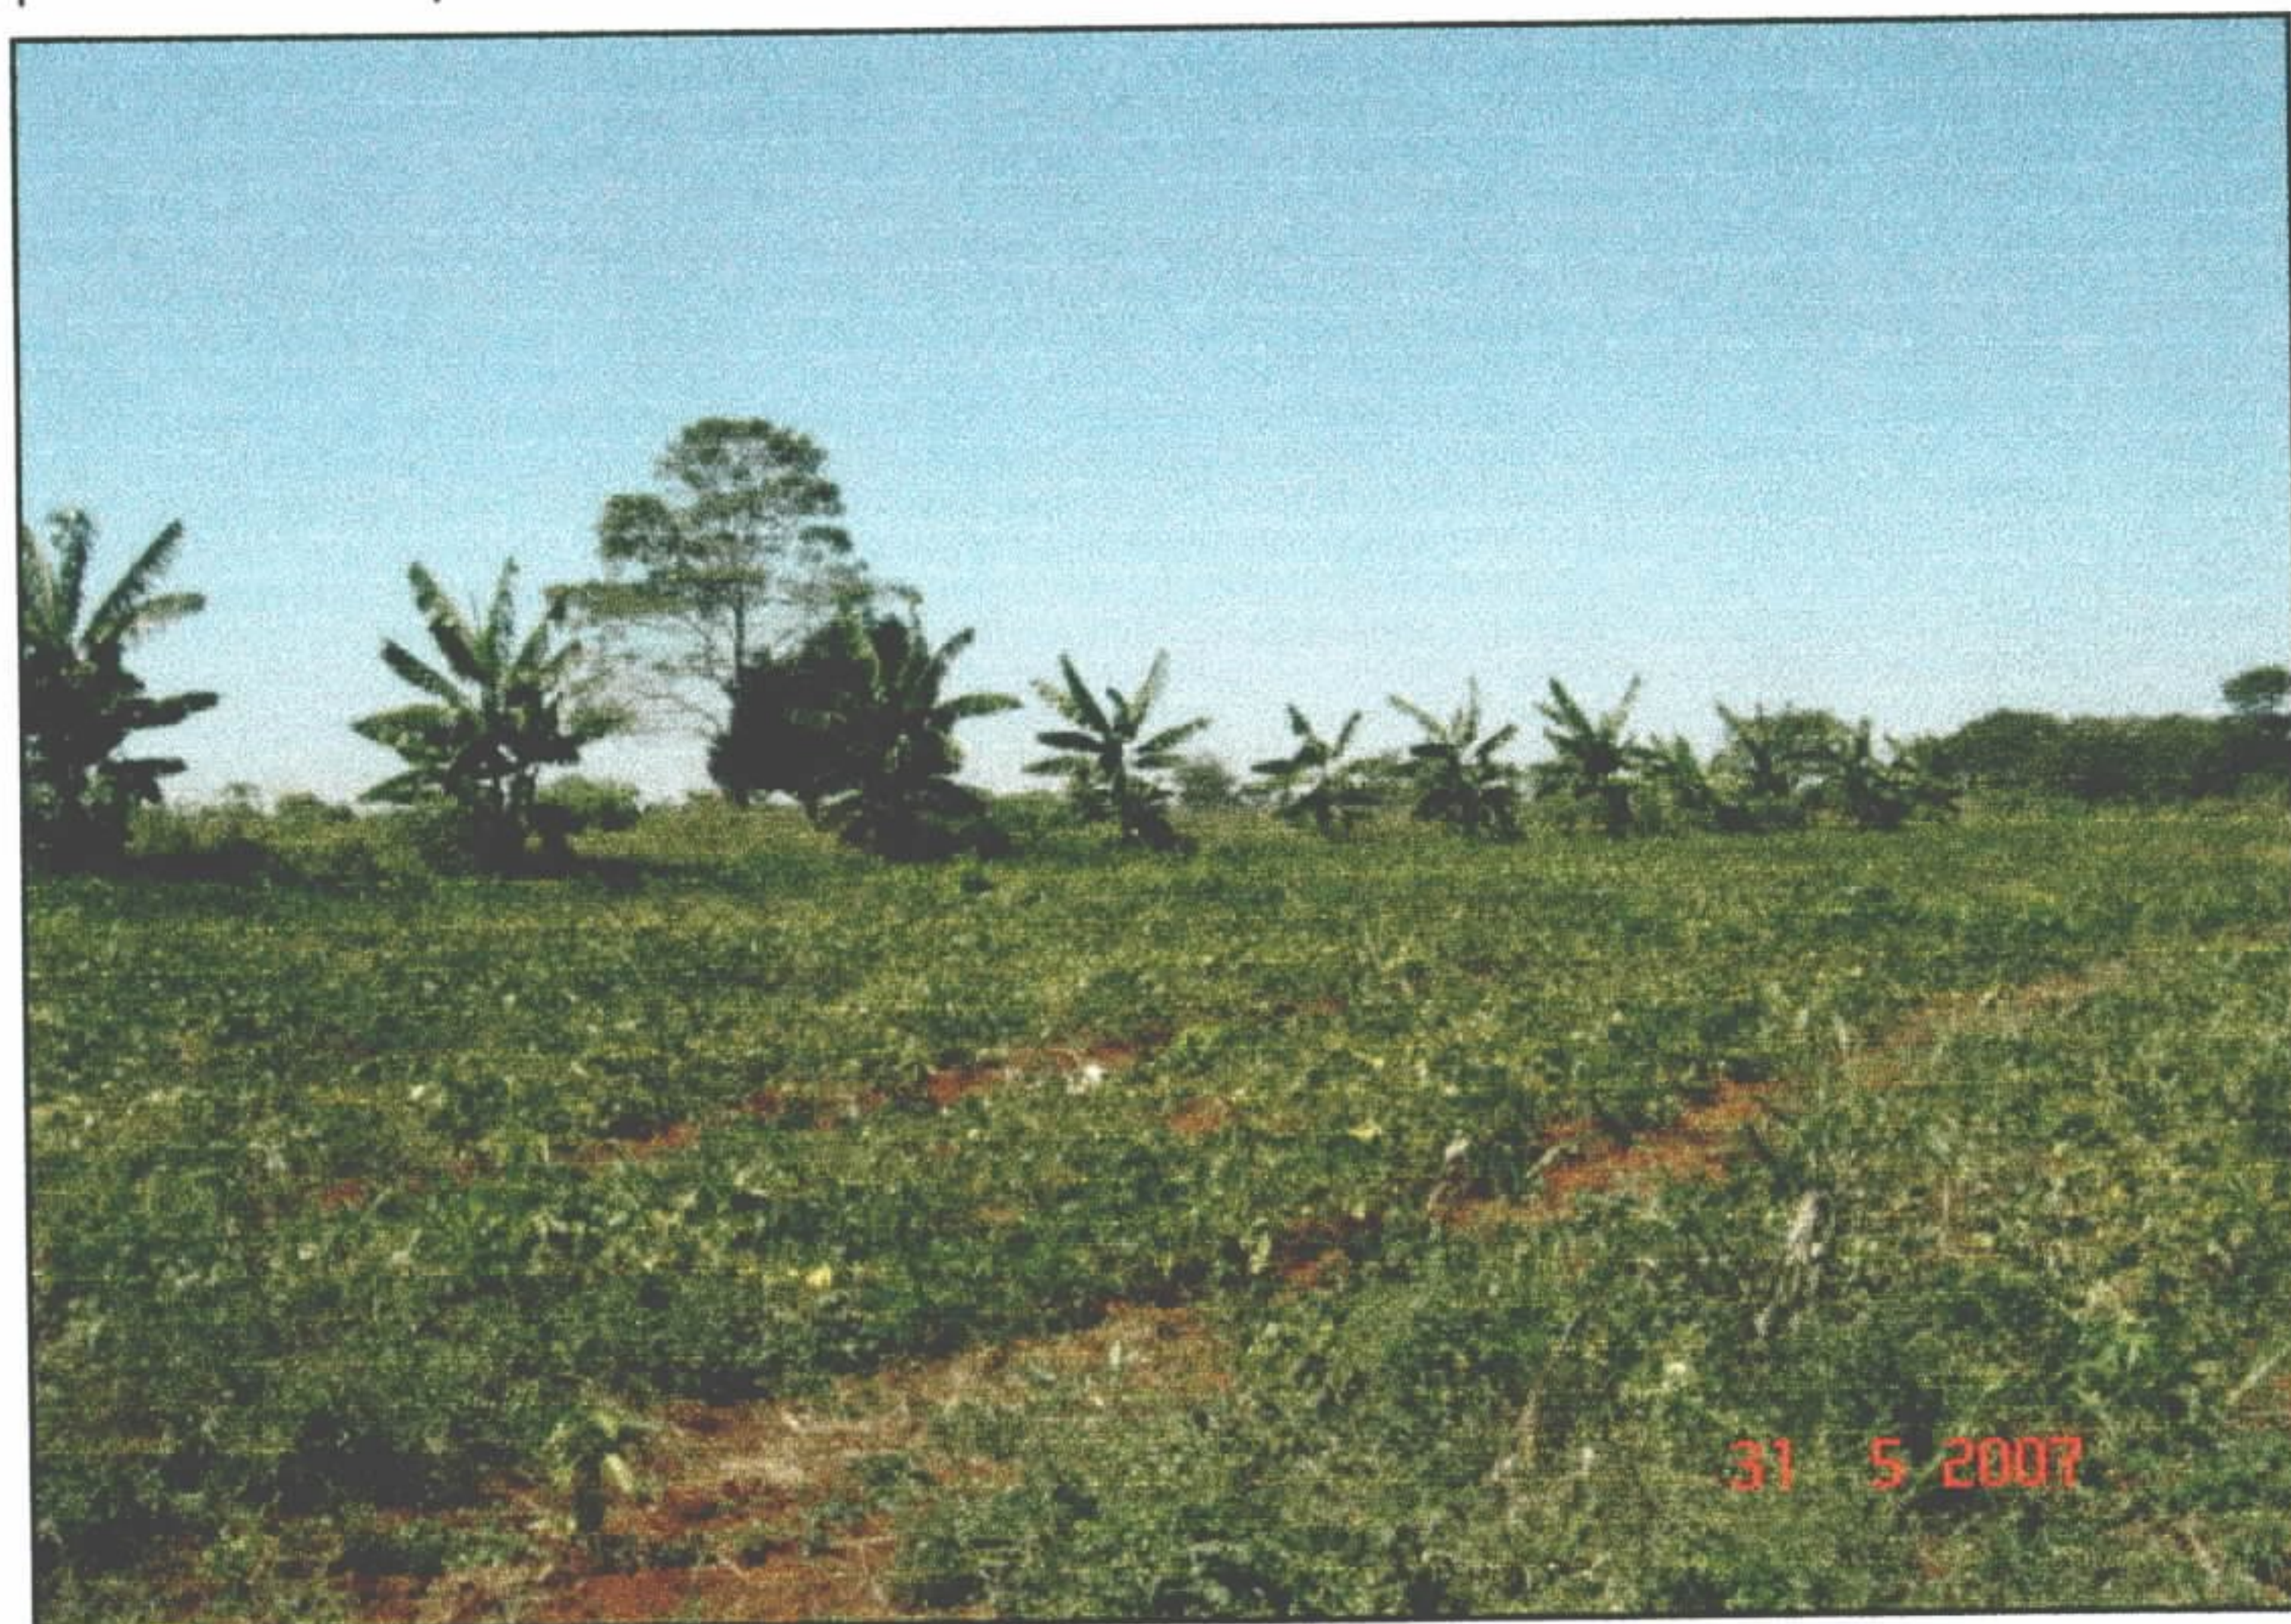
Foto 2. Desenvolvimento de atividades agrícolas no interior da área.

Esta área, definida pelas coordenadas geográficas 62° 33' 27,6" S e 10° 56' 11,7" W, localiza-se nas proximidades da antiga sede da Fazenda Aninga, objeto de desapropriação para o aproveitamento por colonos sem terra, originando o Assentamento Palmares (Foto 2).
