RELATÓRIO DE VIAGEM A MOÇAMBIQUE

*Projeto Mapa Geoambiental da Região Metropolitana de Maputo,
Moçambique*

Cooperação Brasil - Moçambique

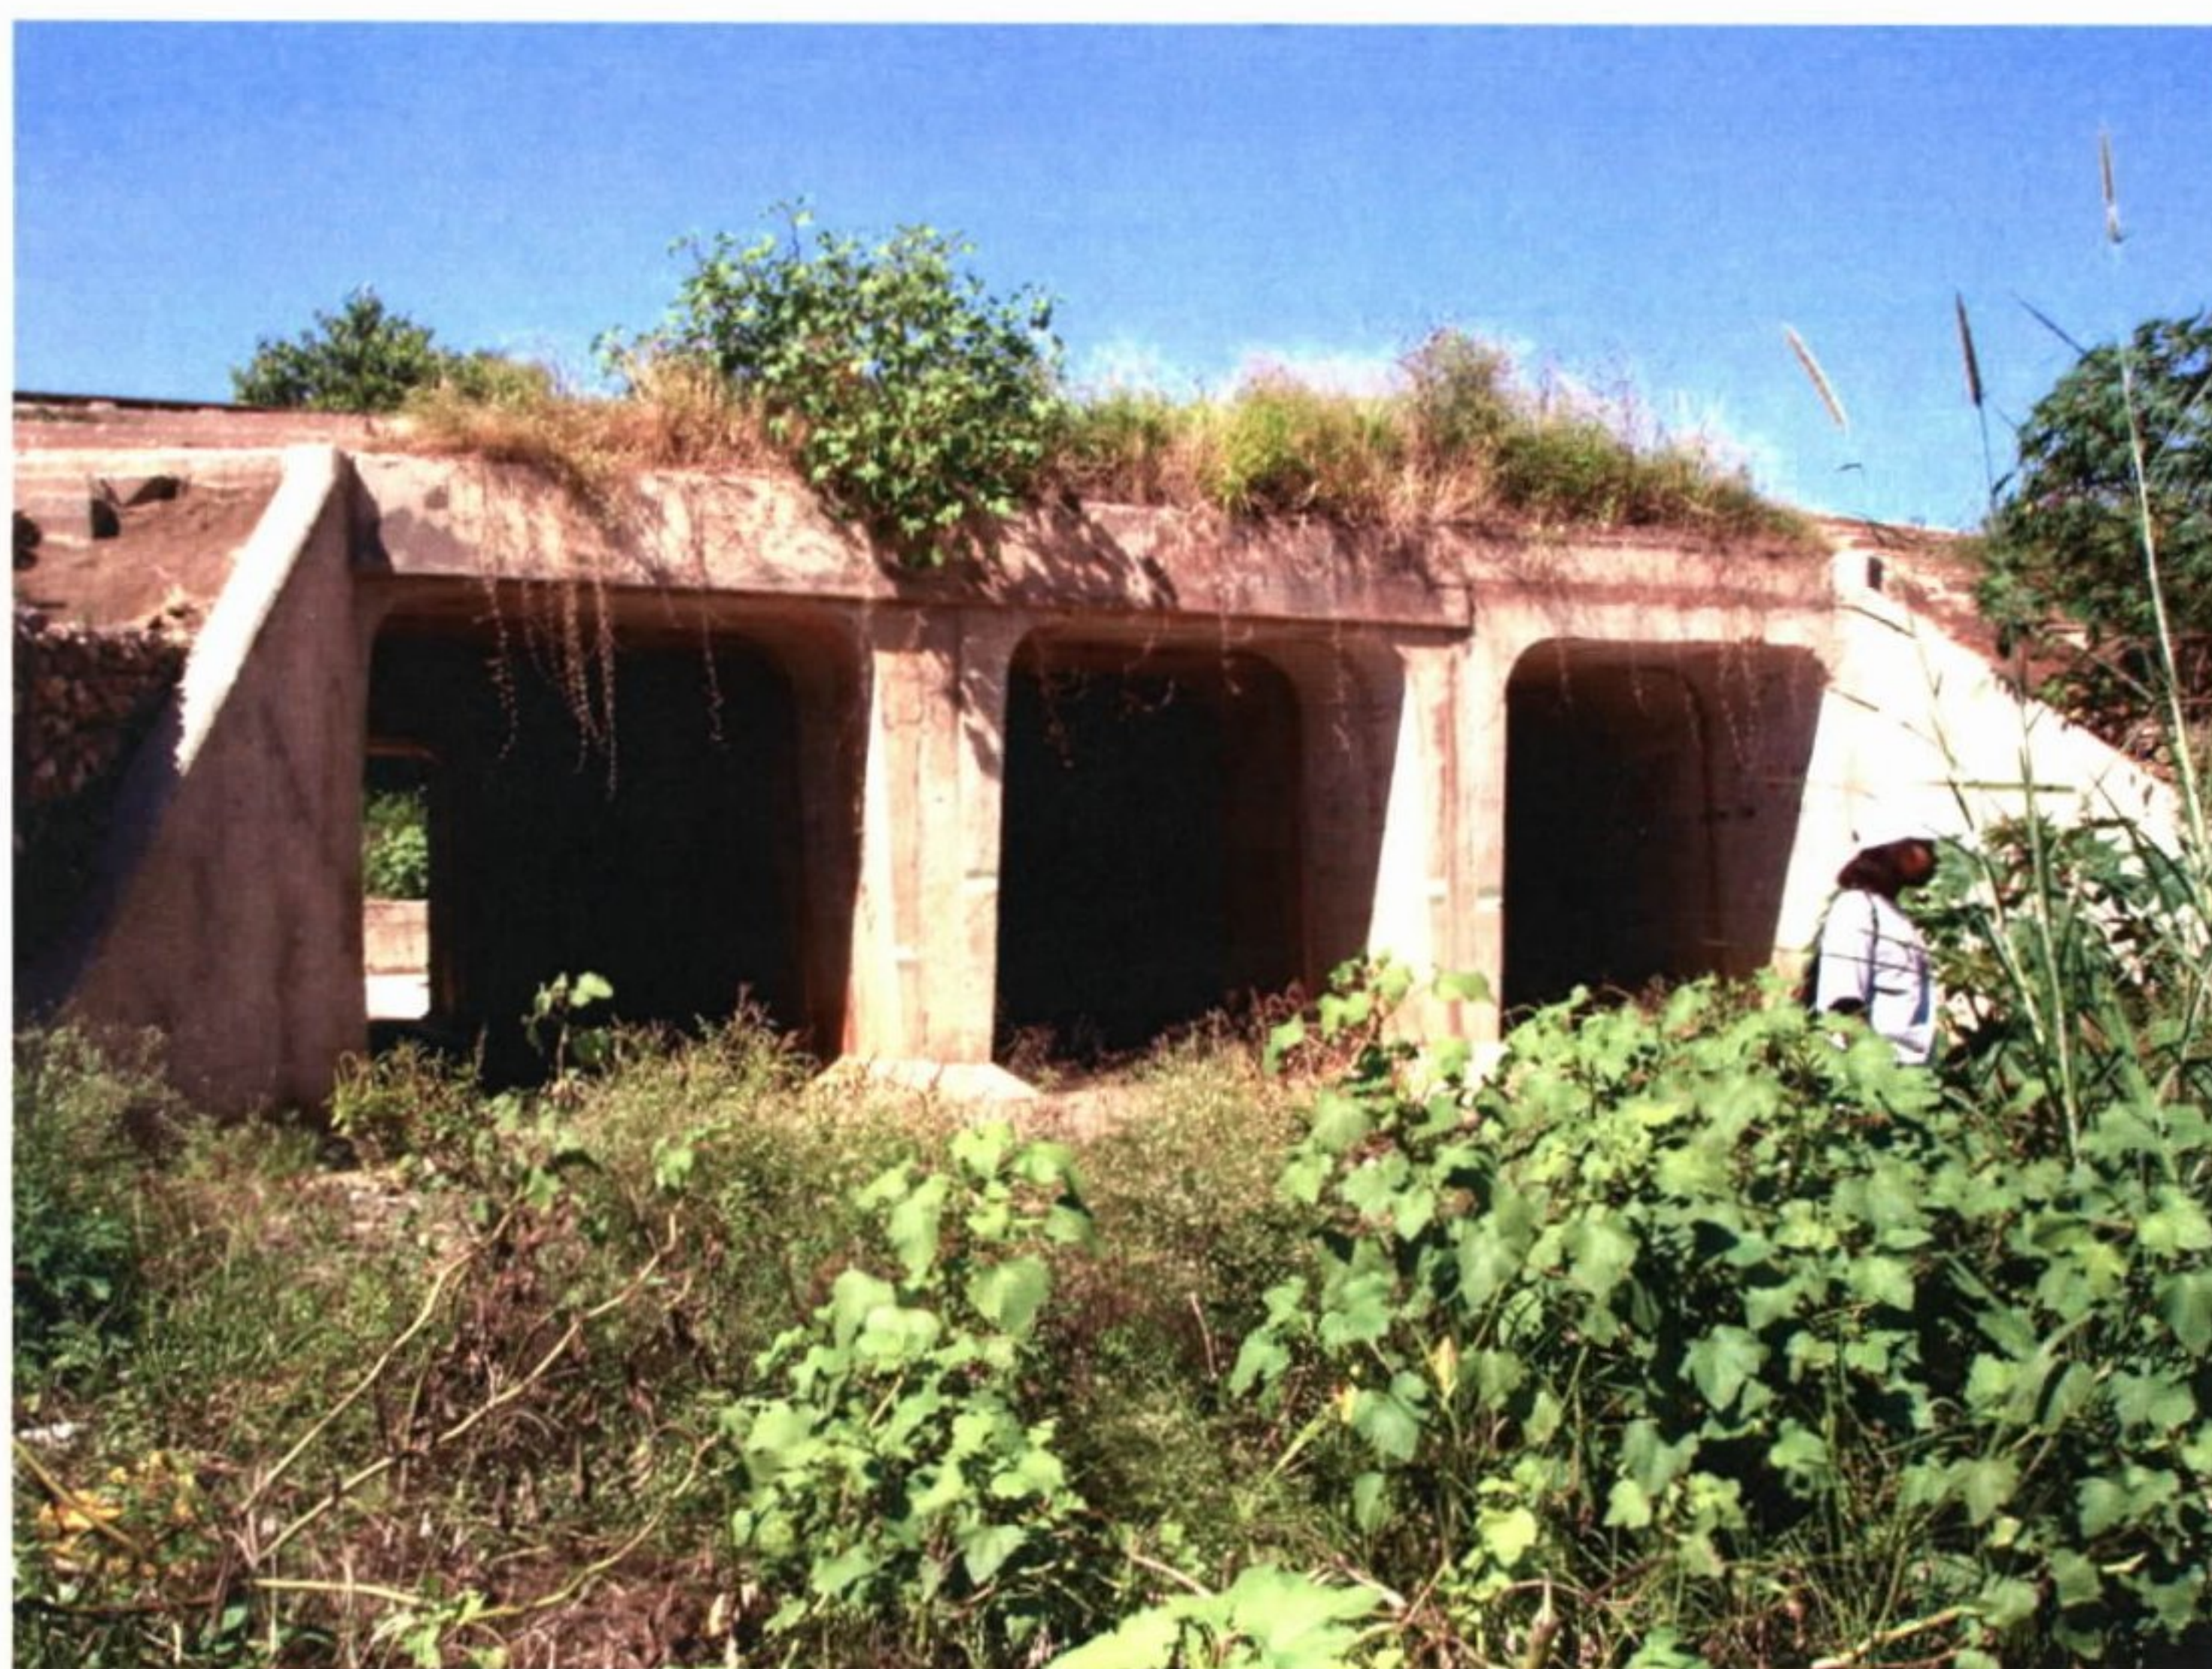
Fotografia 4 - Bueiro construído sob a estrada de ferro para escoamento das águas nas enchentes

Durante a etapa de campo foram também levantados dados que ajudaram na caracterização inicial das águas superficiais e dos problemas que as afetam. Pode-se constatar, entre outros, a existência, de áreas inundáveis atualmente ocupadas, de estruturas de drenagem para escoamento de águas pluviais que devem ser ampliadas, pouca densa rede hidrométrica, principalmente para medição de chuva com registro contínuo e lançamentos de esgoto na costa sem se medir a qualidade das águas nas praias. As fotografias 4 a 11 ilustram algumas destas observações.

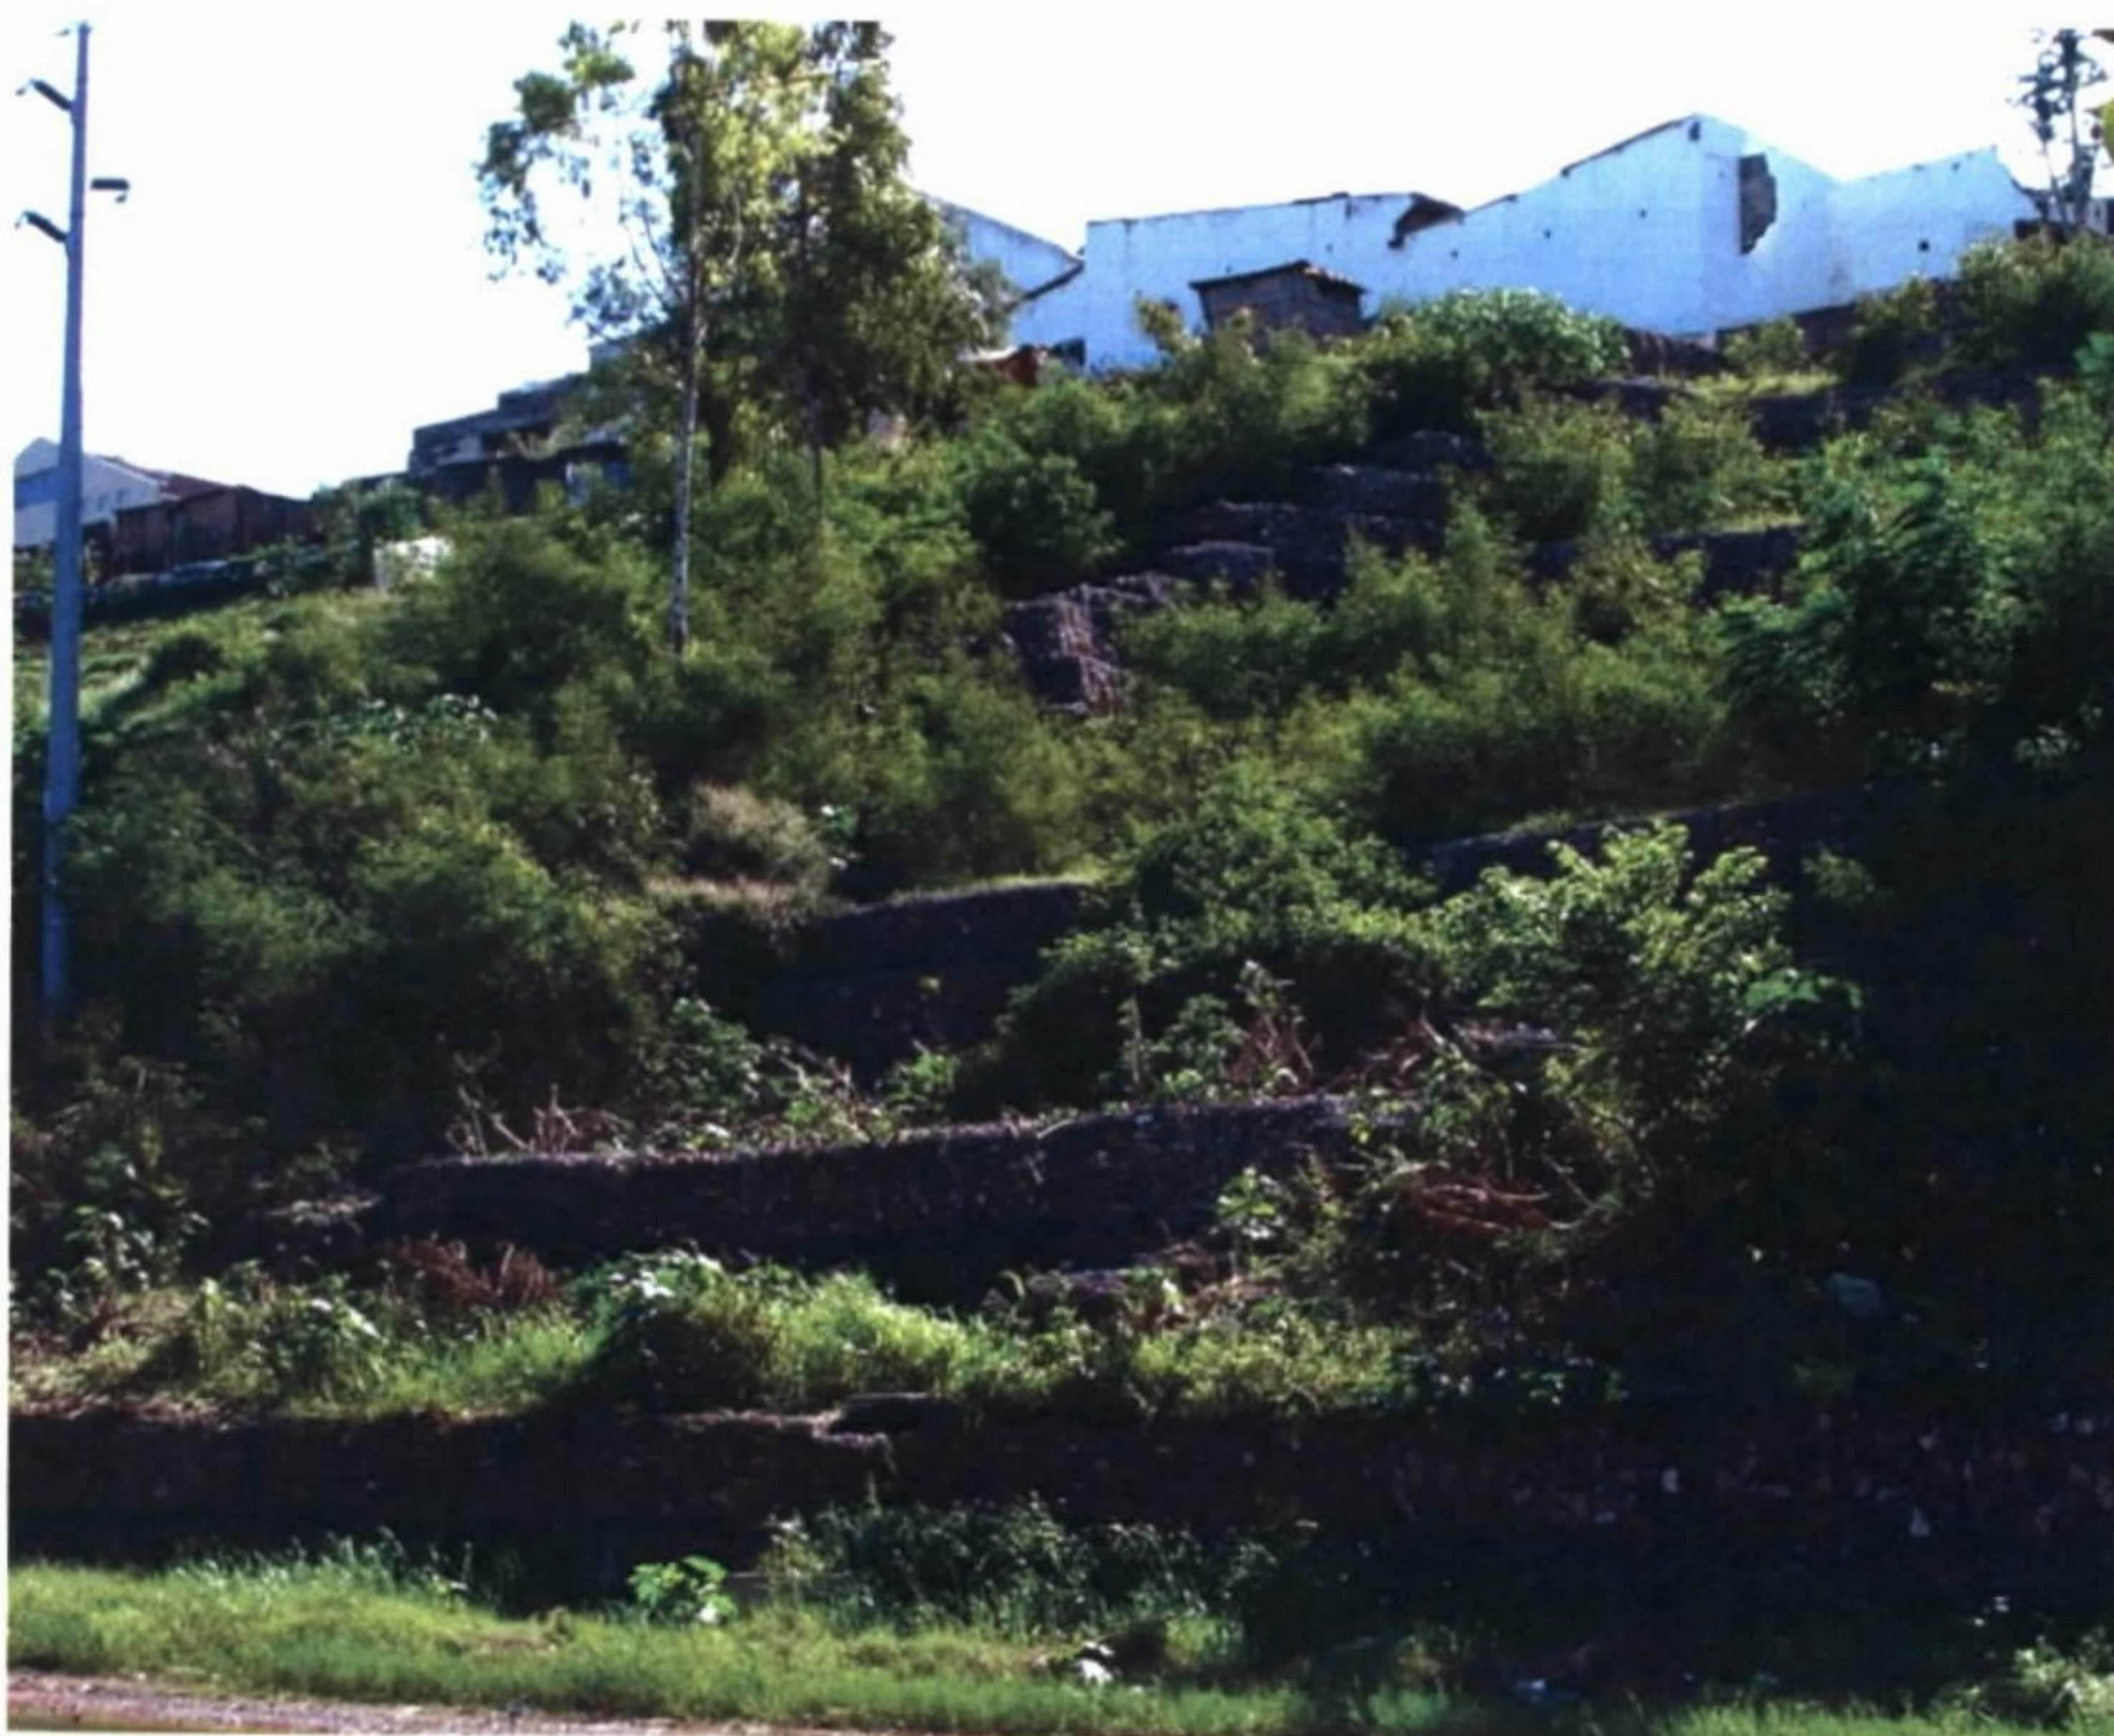
Fotografia 11 - Gabiões construídos após os deslizamentos de 2000/2001.

Ponto GA-1 - este ponto ($25^{\circ} 57,657$ S e $32^{\circ} 33,550$ E), corresponde a um local onde ocorreu um deslizamento de encosta em 2000/2001, conforme pode ser observado na Fotografia 11. Posteriormente foram construídas obras de contenção - gabiões - que aparentemente solucionaram o problema.

Como pode ser observado, existem habitações de baixo e alto porte situadas acima da escarpa. Antes do deslizamento a encosta era utilizada para cultivo de culturas de subsistência, entretanto um programa de conscientização da população carente fez com que esta prática fosse minimizada. Observam-se ainda alguns caminhos que poderão induzir novos deslizamentos.

Geologicamente trata-se da Formação Ponta Vermelha, de idade Terciária e composta predominantemente de arenitos friáveis, siltosos a argilosos, de coloração avermelhada a amarelada, localmente protegida por uma carapaça ferruginosa. O fato de tratar-se de uma unidade muito friável certamente concorreu para o desencadeamento do deslizamento mencionado.

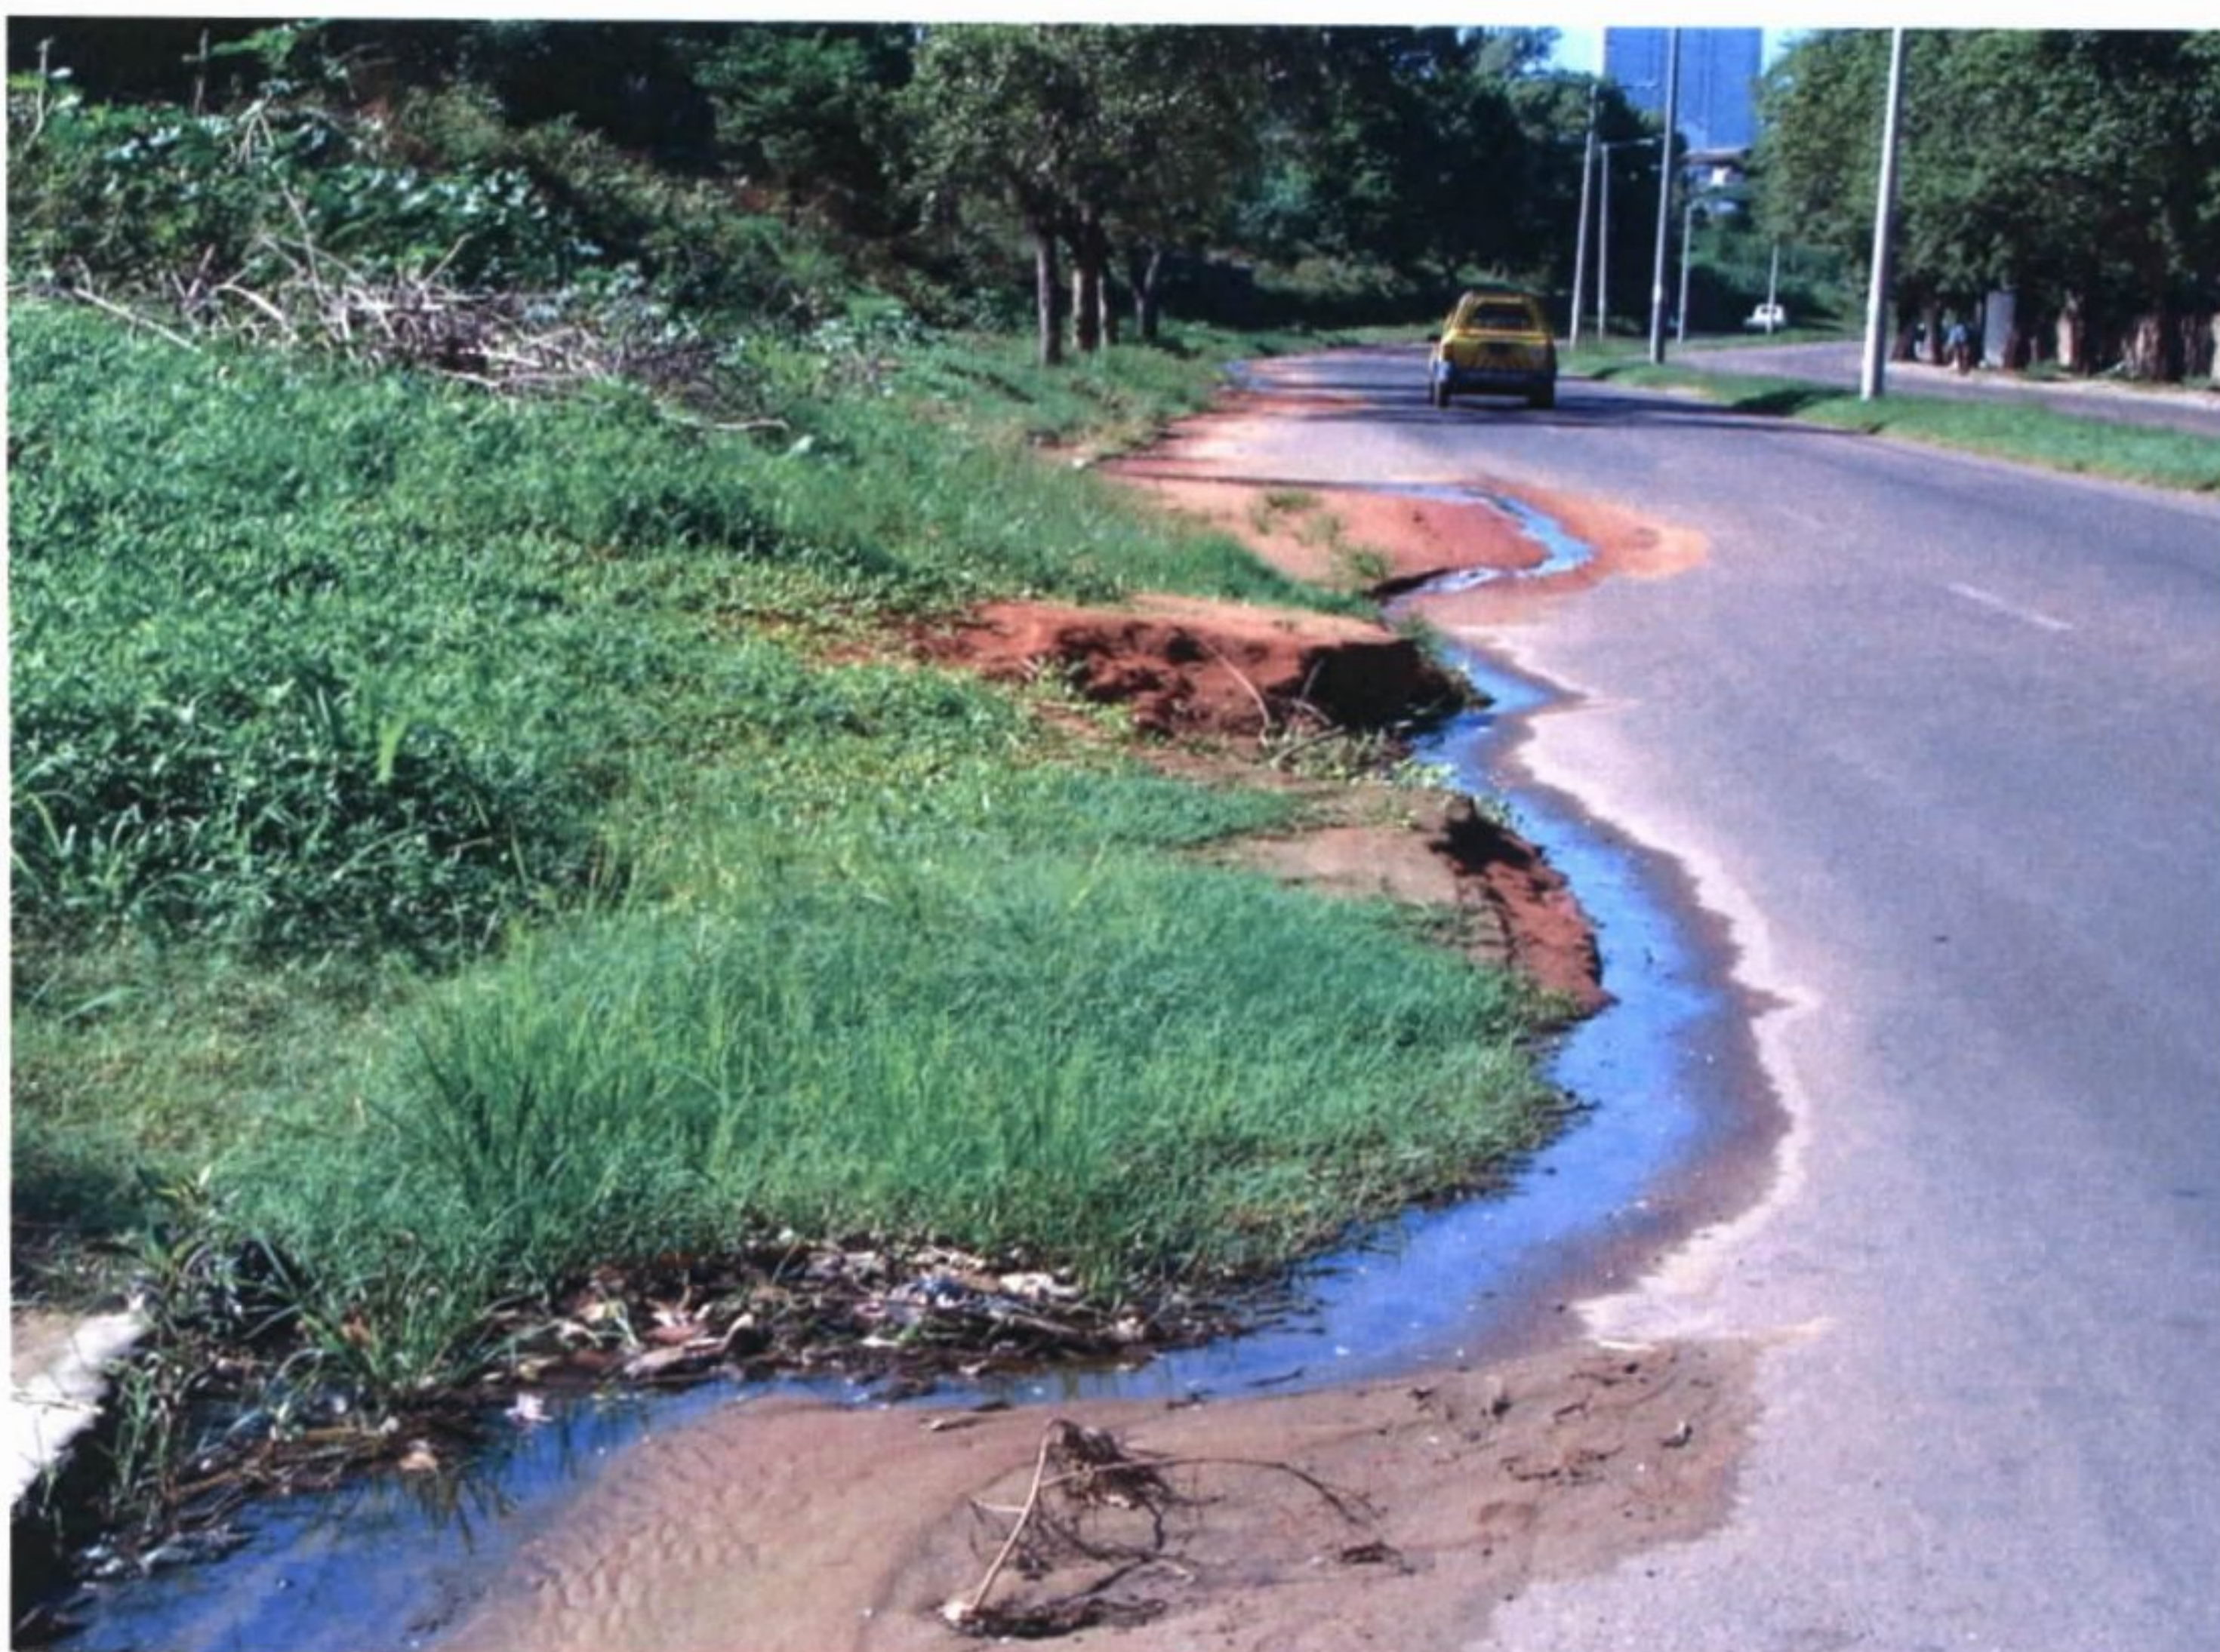
Fotografia 12 - Evidência de obstrução de uma via de acesso.

No ponto mencionado, a encosta encontra-se desprotegida pela ausência das obras de contenção. Por esta razão, são observados alguns pontos de infiltração que estão ocasionando uma significativa obstrução da via de acesso, conforme retratado na Fotografia 12. Se não forem tomadas medidas de prevenção, este processo poderá evoluir, levando a interdição desta avenida ou até mesmo ao desencadeamento de outro deslizamento.

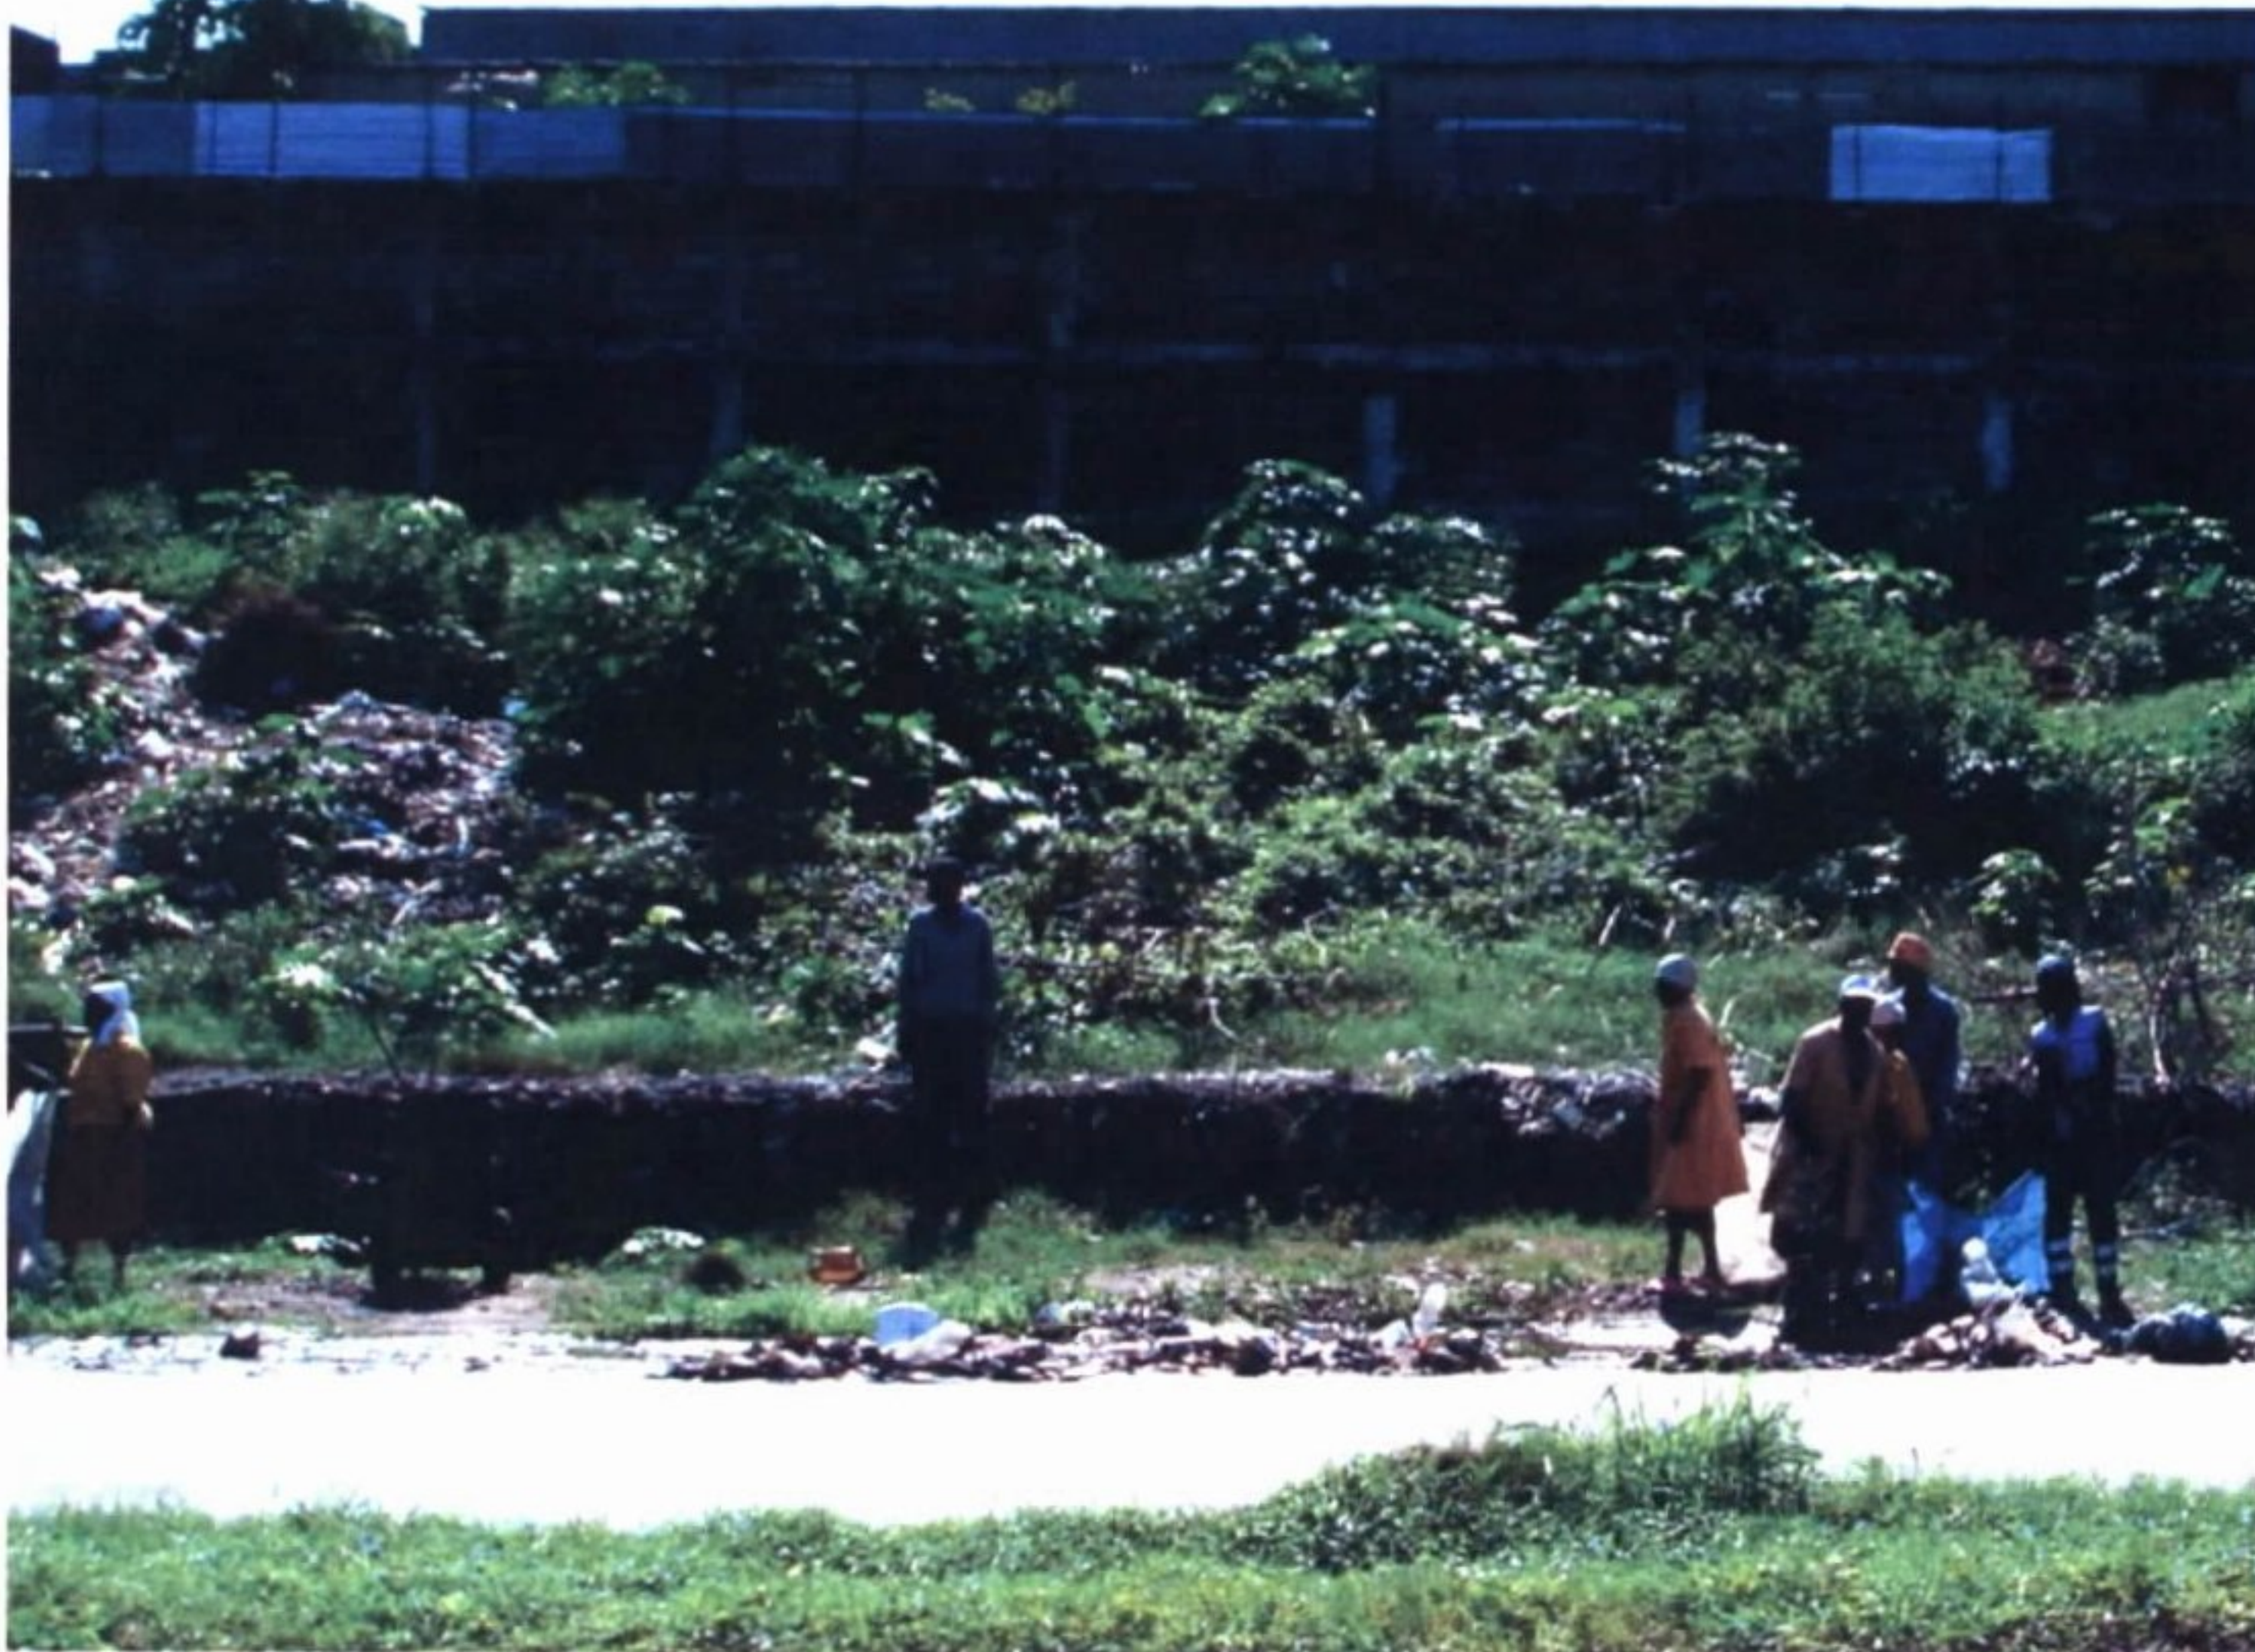
Fotografia 13 - Coleta de lixo.

Um pouco mais adiante do local onde foi observado a infiltração e o assoreamento da avenida, voltaram a construir os gabiões passaram a controlar a ocorrência de novos deslizamentos. Entretanto constatou-se neste ponto a disposição de lixo na encosta o que representa outro impacto ambiental muito preocupante na cidade de Maputo. Os trabalhadores envolvidos na coleta de lixo ilustrada na fotografia pertencem ao serviço de municipal de limpeza urbana (Fotografia 13).

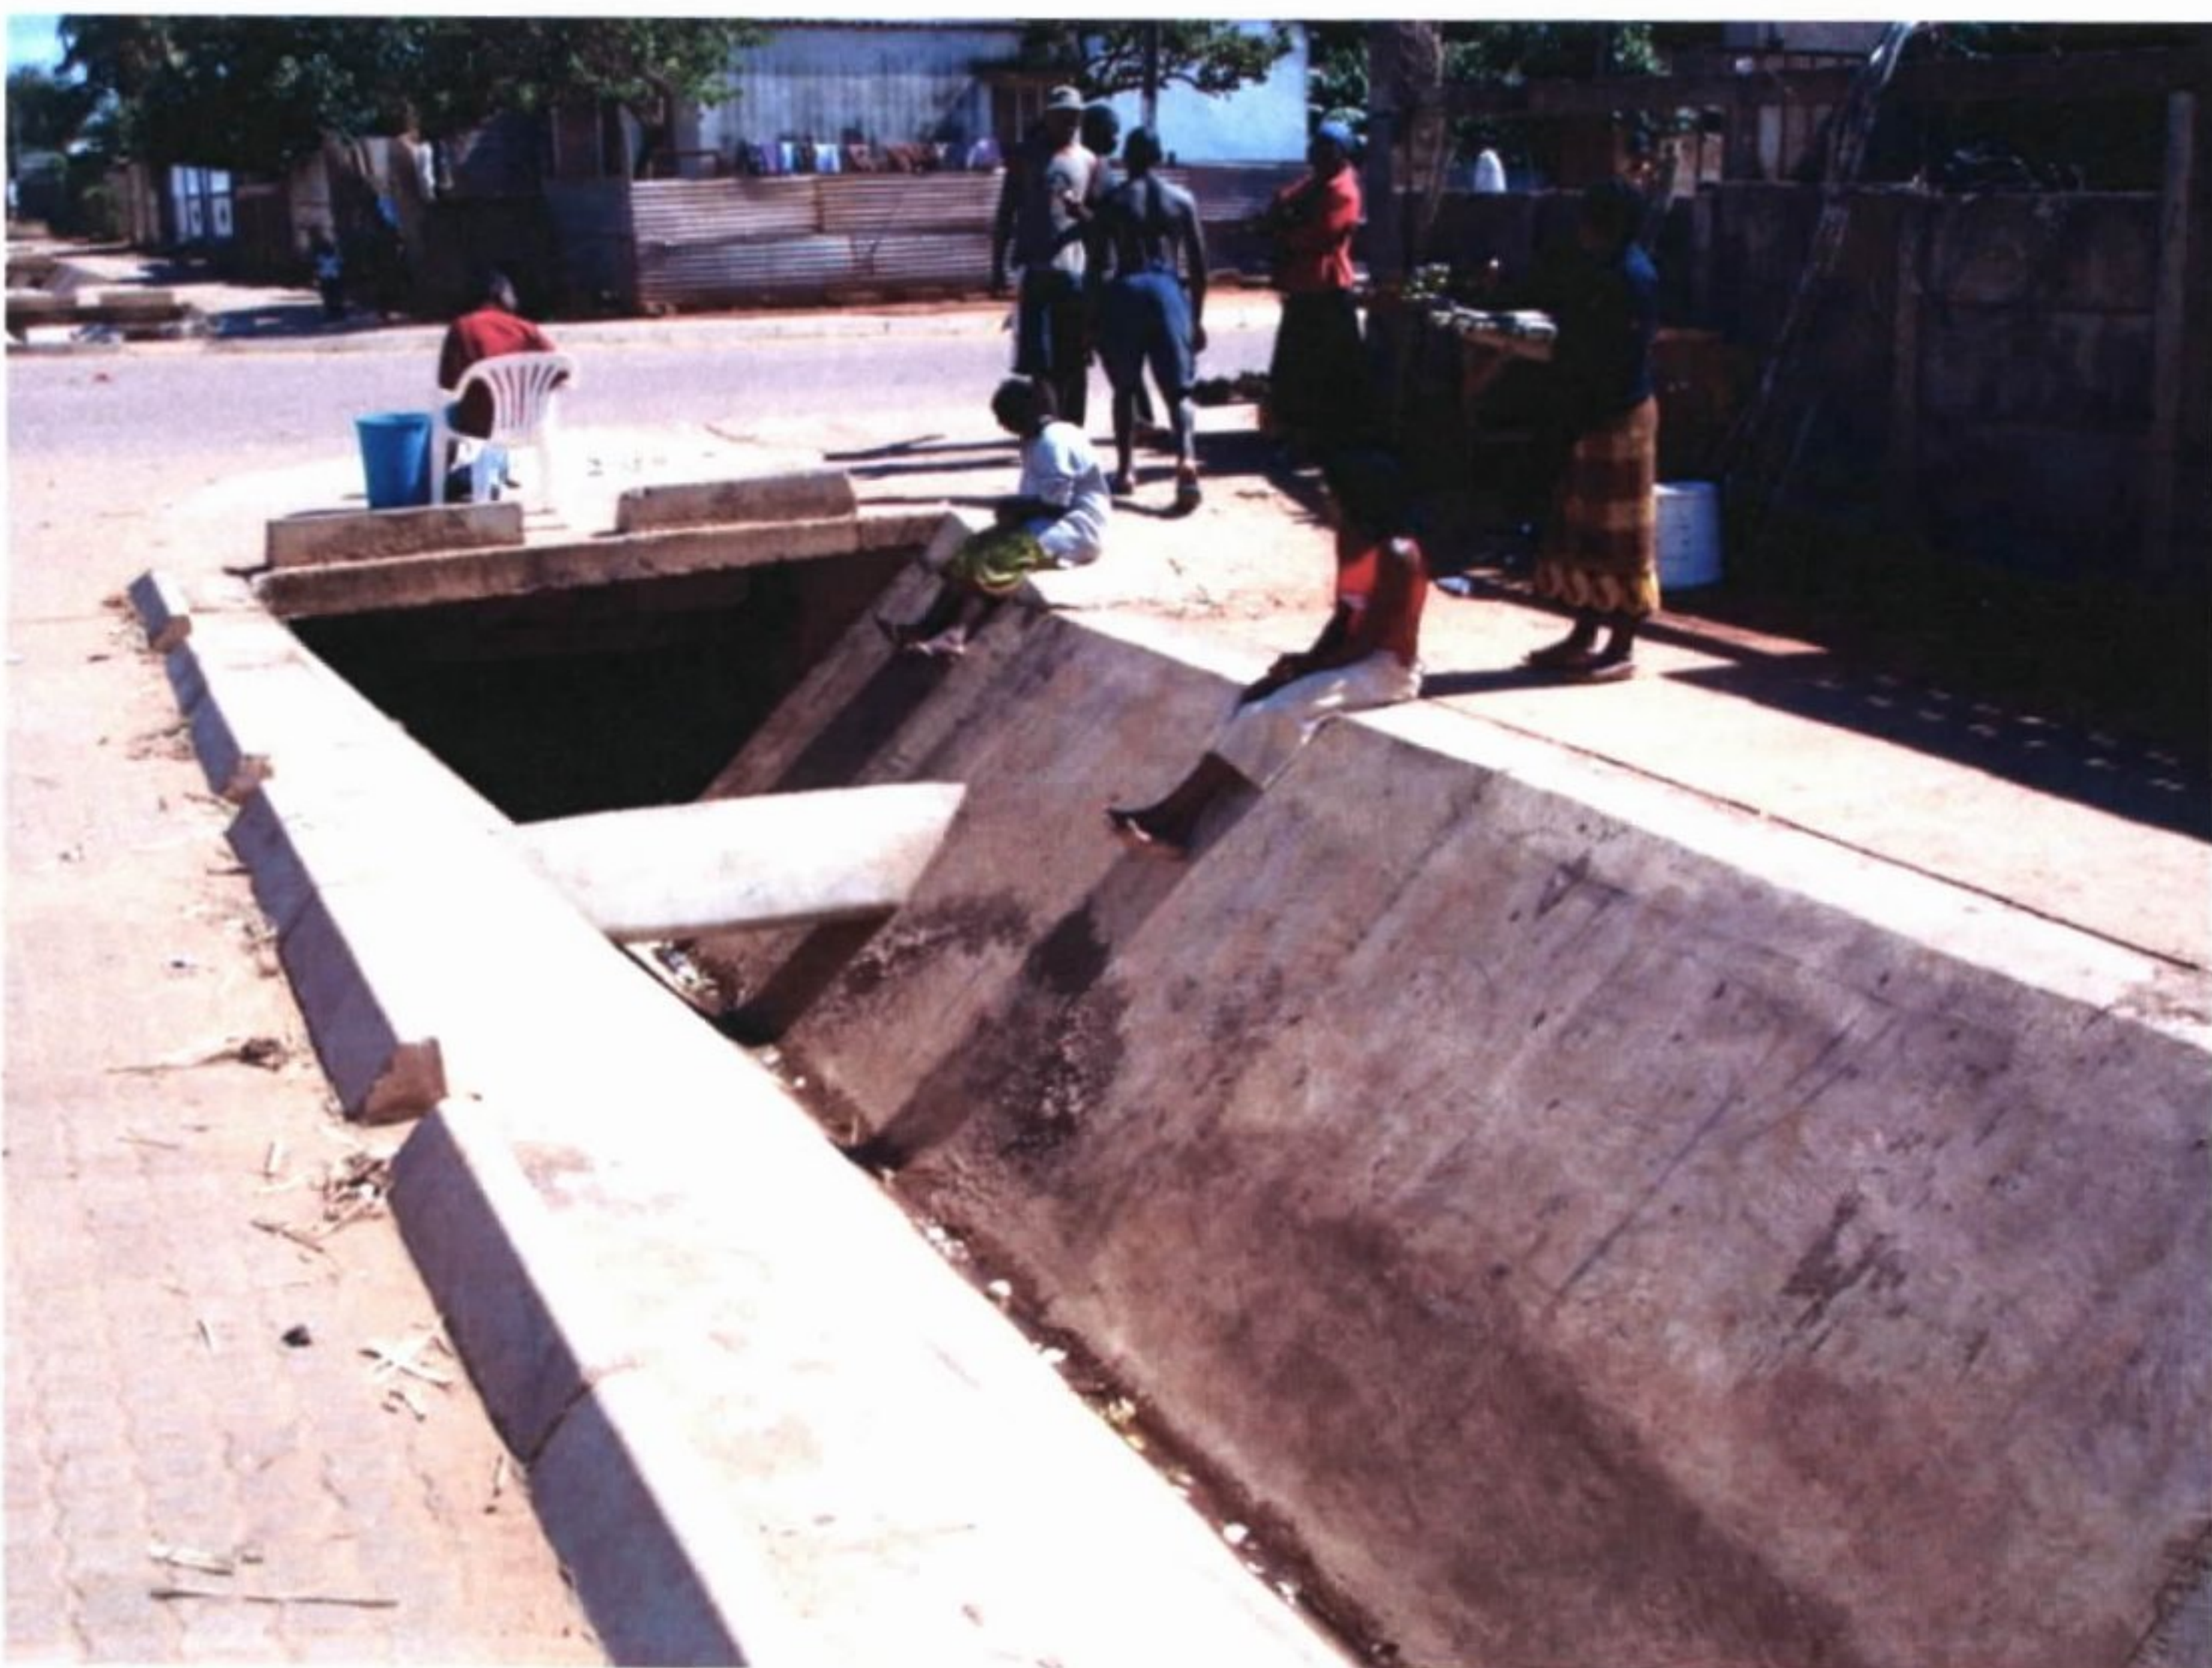
Fotografia 14 - Obras de contenção em concreto.

desastres voltassem a ocorrer. Um canal de drenagem, construído em concreto, que se estende por vários quarteirões e está localizado a montante do ponto GA-02, conforme pode ser constatado na Fotografia 14. Entretanto a eficiência desta obra pode estar comprometida pelo lixo que é depositado no seu interior.
