RELATÓRIO DE VIAGEM A MOÇAMBIQUE

*Projeto Mapa Geoambiental da Região Metropolitana de Maputo,
Moçambique*

Cooperação Brasil - Moçambique

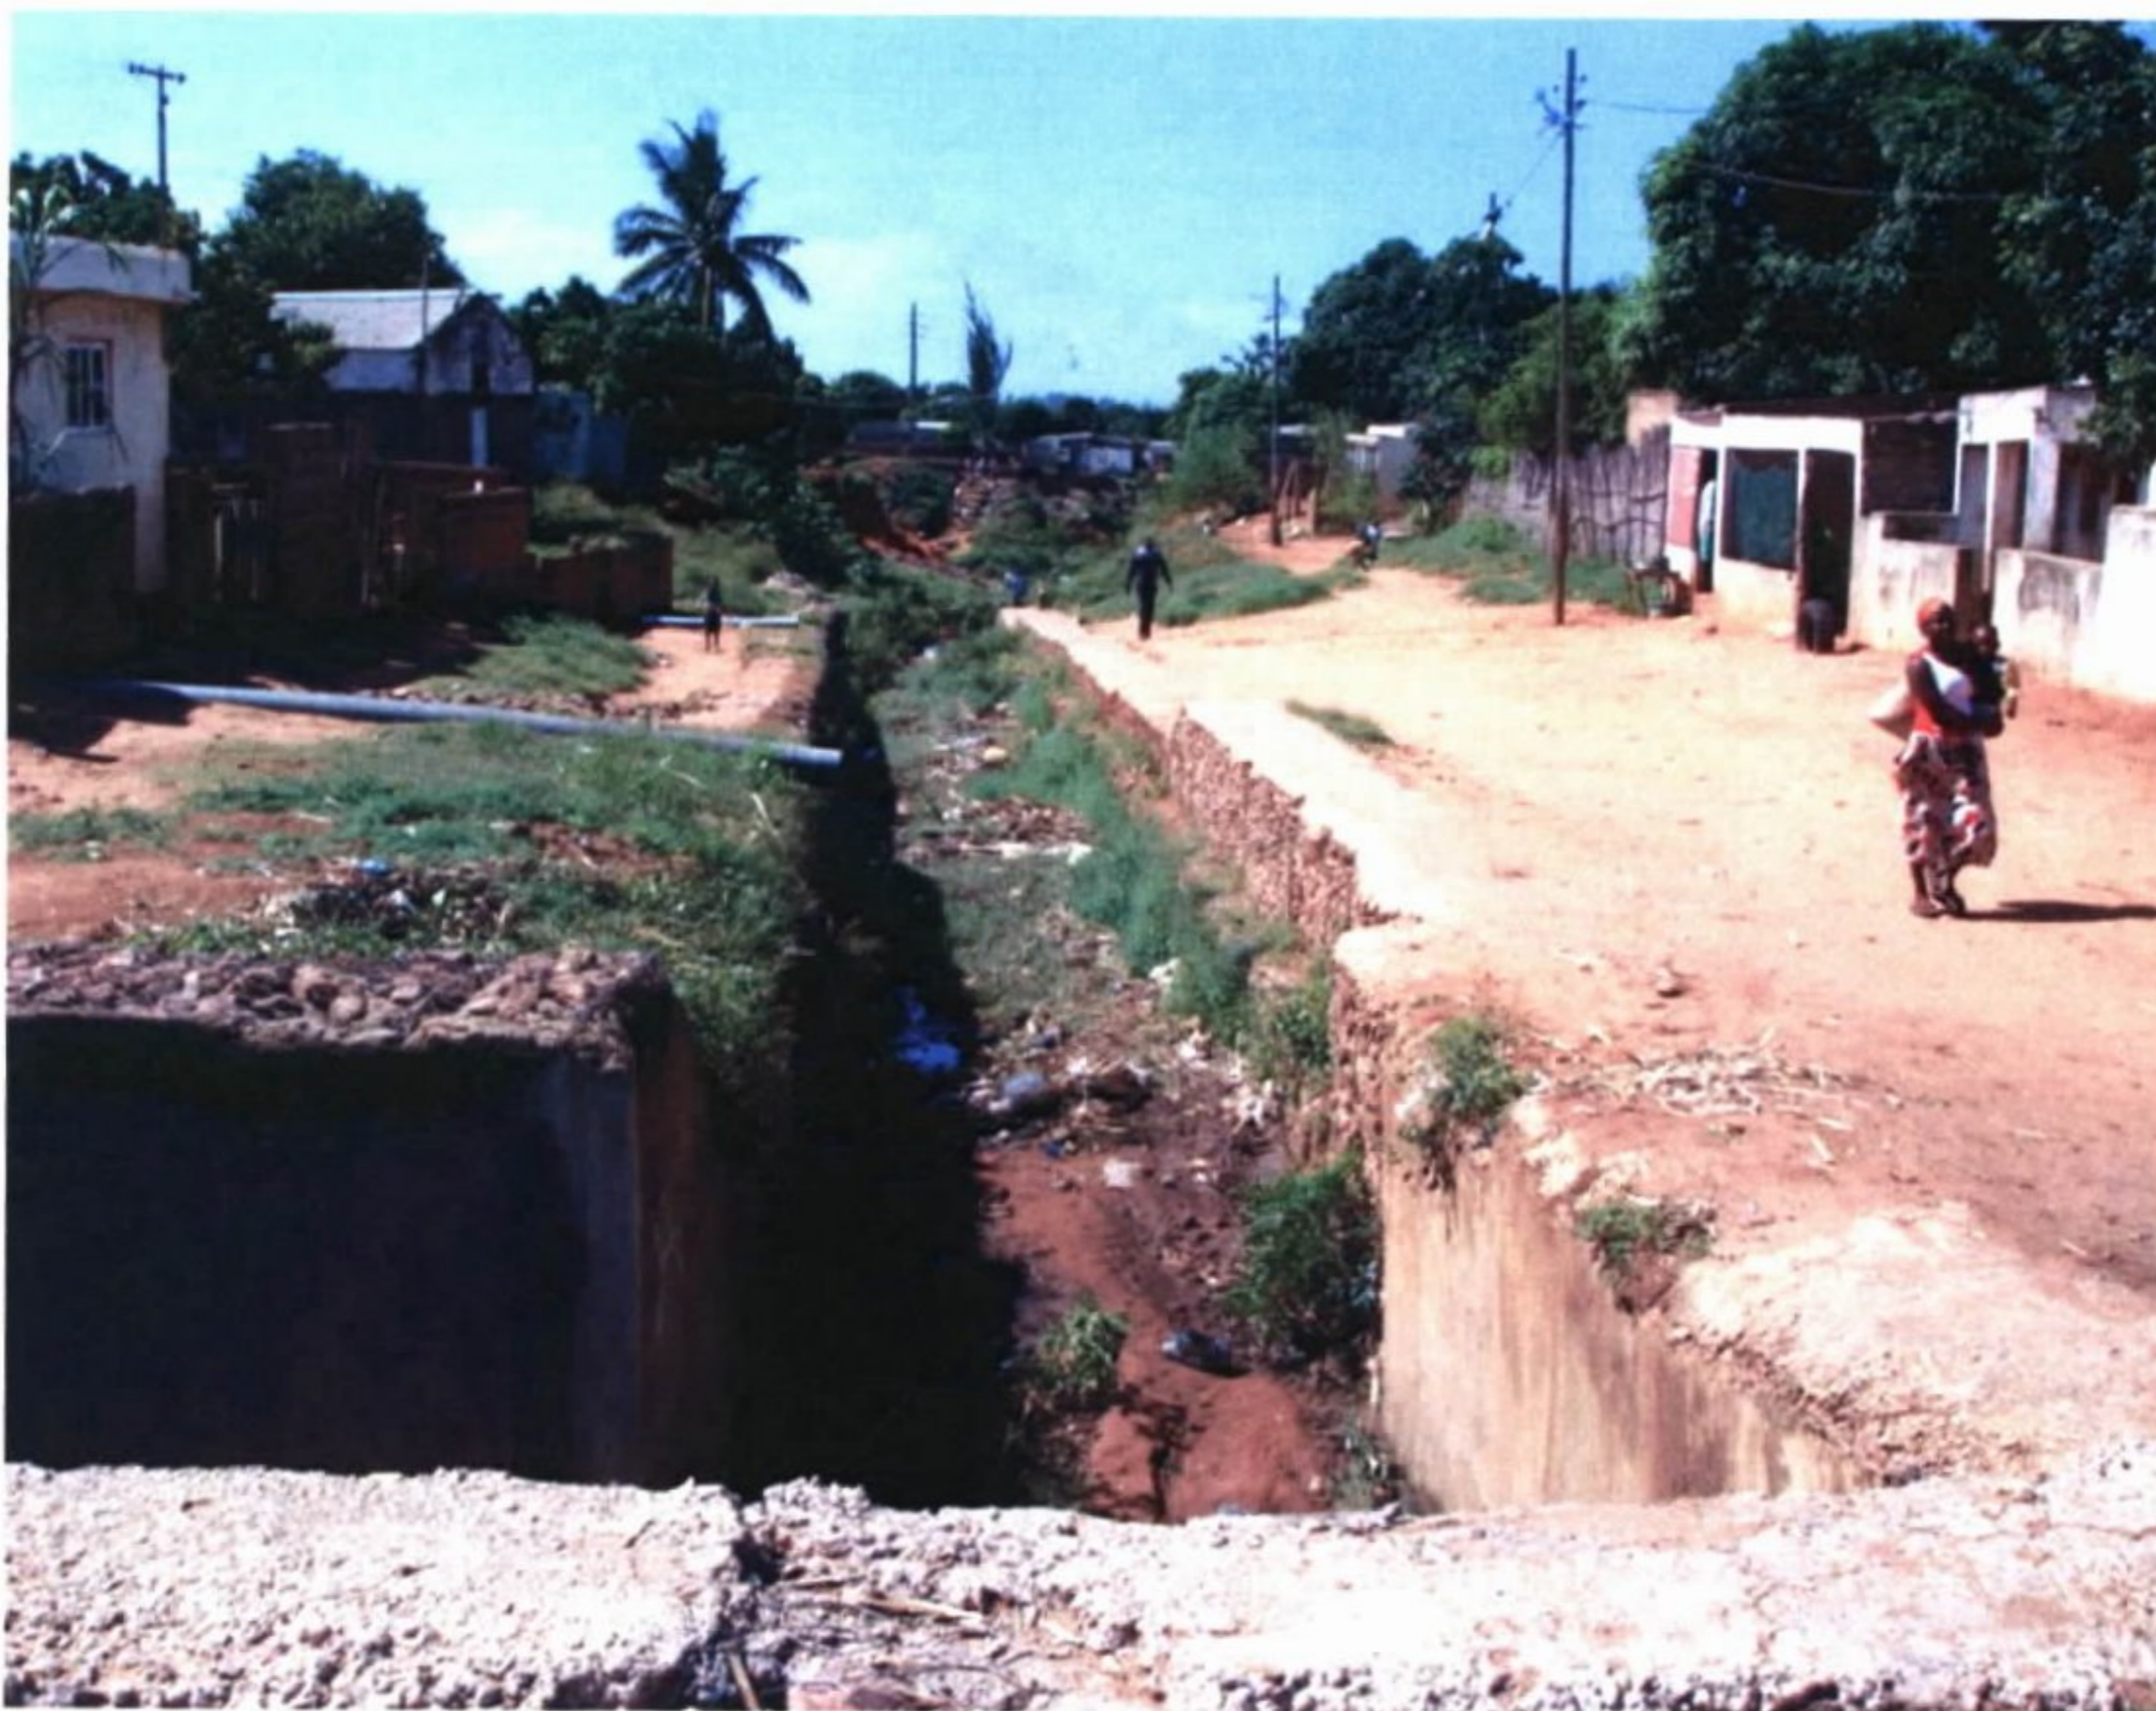
Fotografia 15 - Canal de gabiões.

A jusante do ponto GA-02 foi construído um canal a partir do empilhamento de diversos gabiões, conforme pode ser constatado na Fotografia 15. Esta obra, que possui aproximados 200 metros de extensão se prolonga até a interseção com outra voçoroca de maior porte, dando origem a uma cicatriz de grandes dimensões (Fotografia 16).

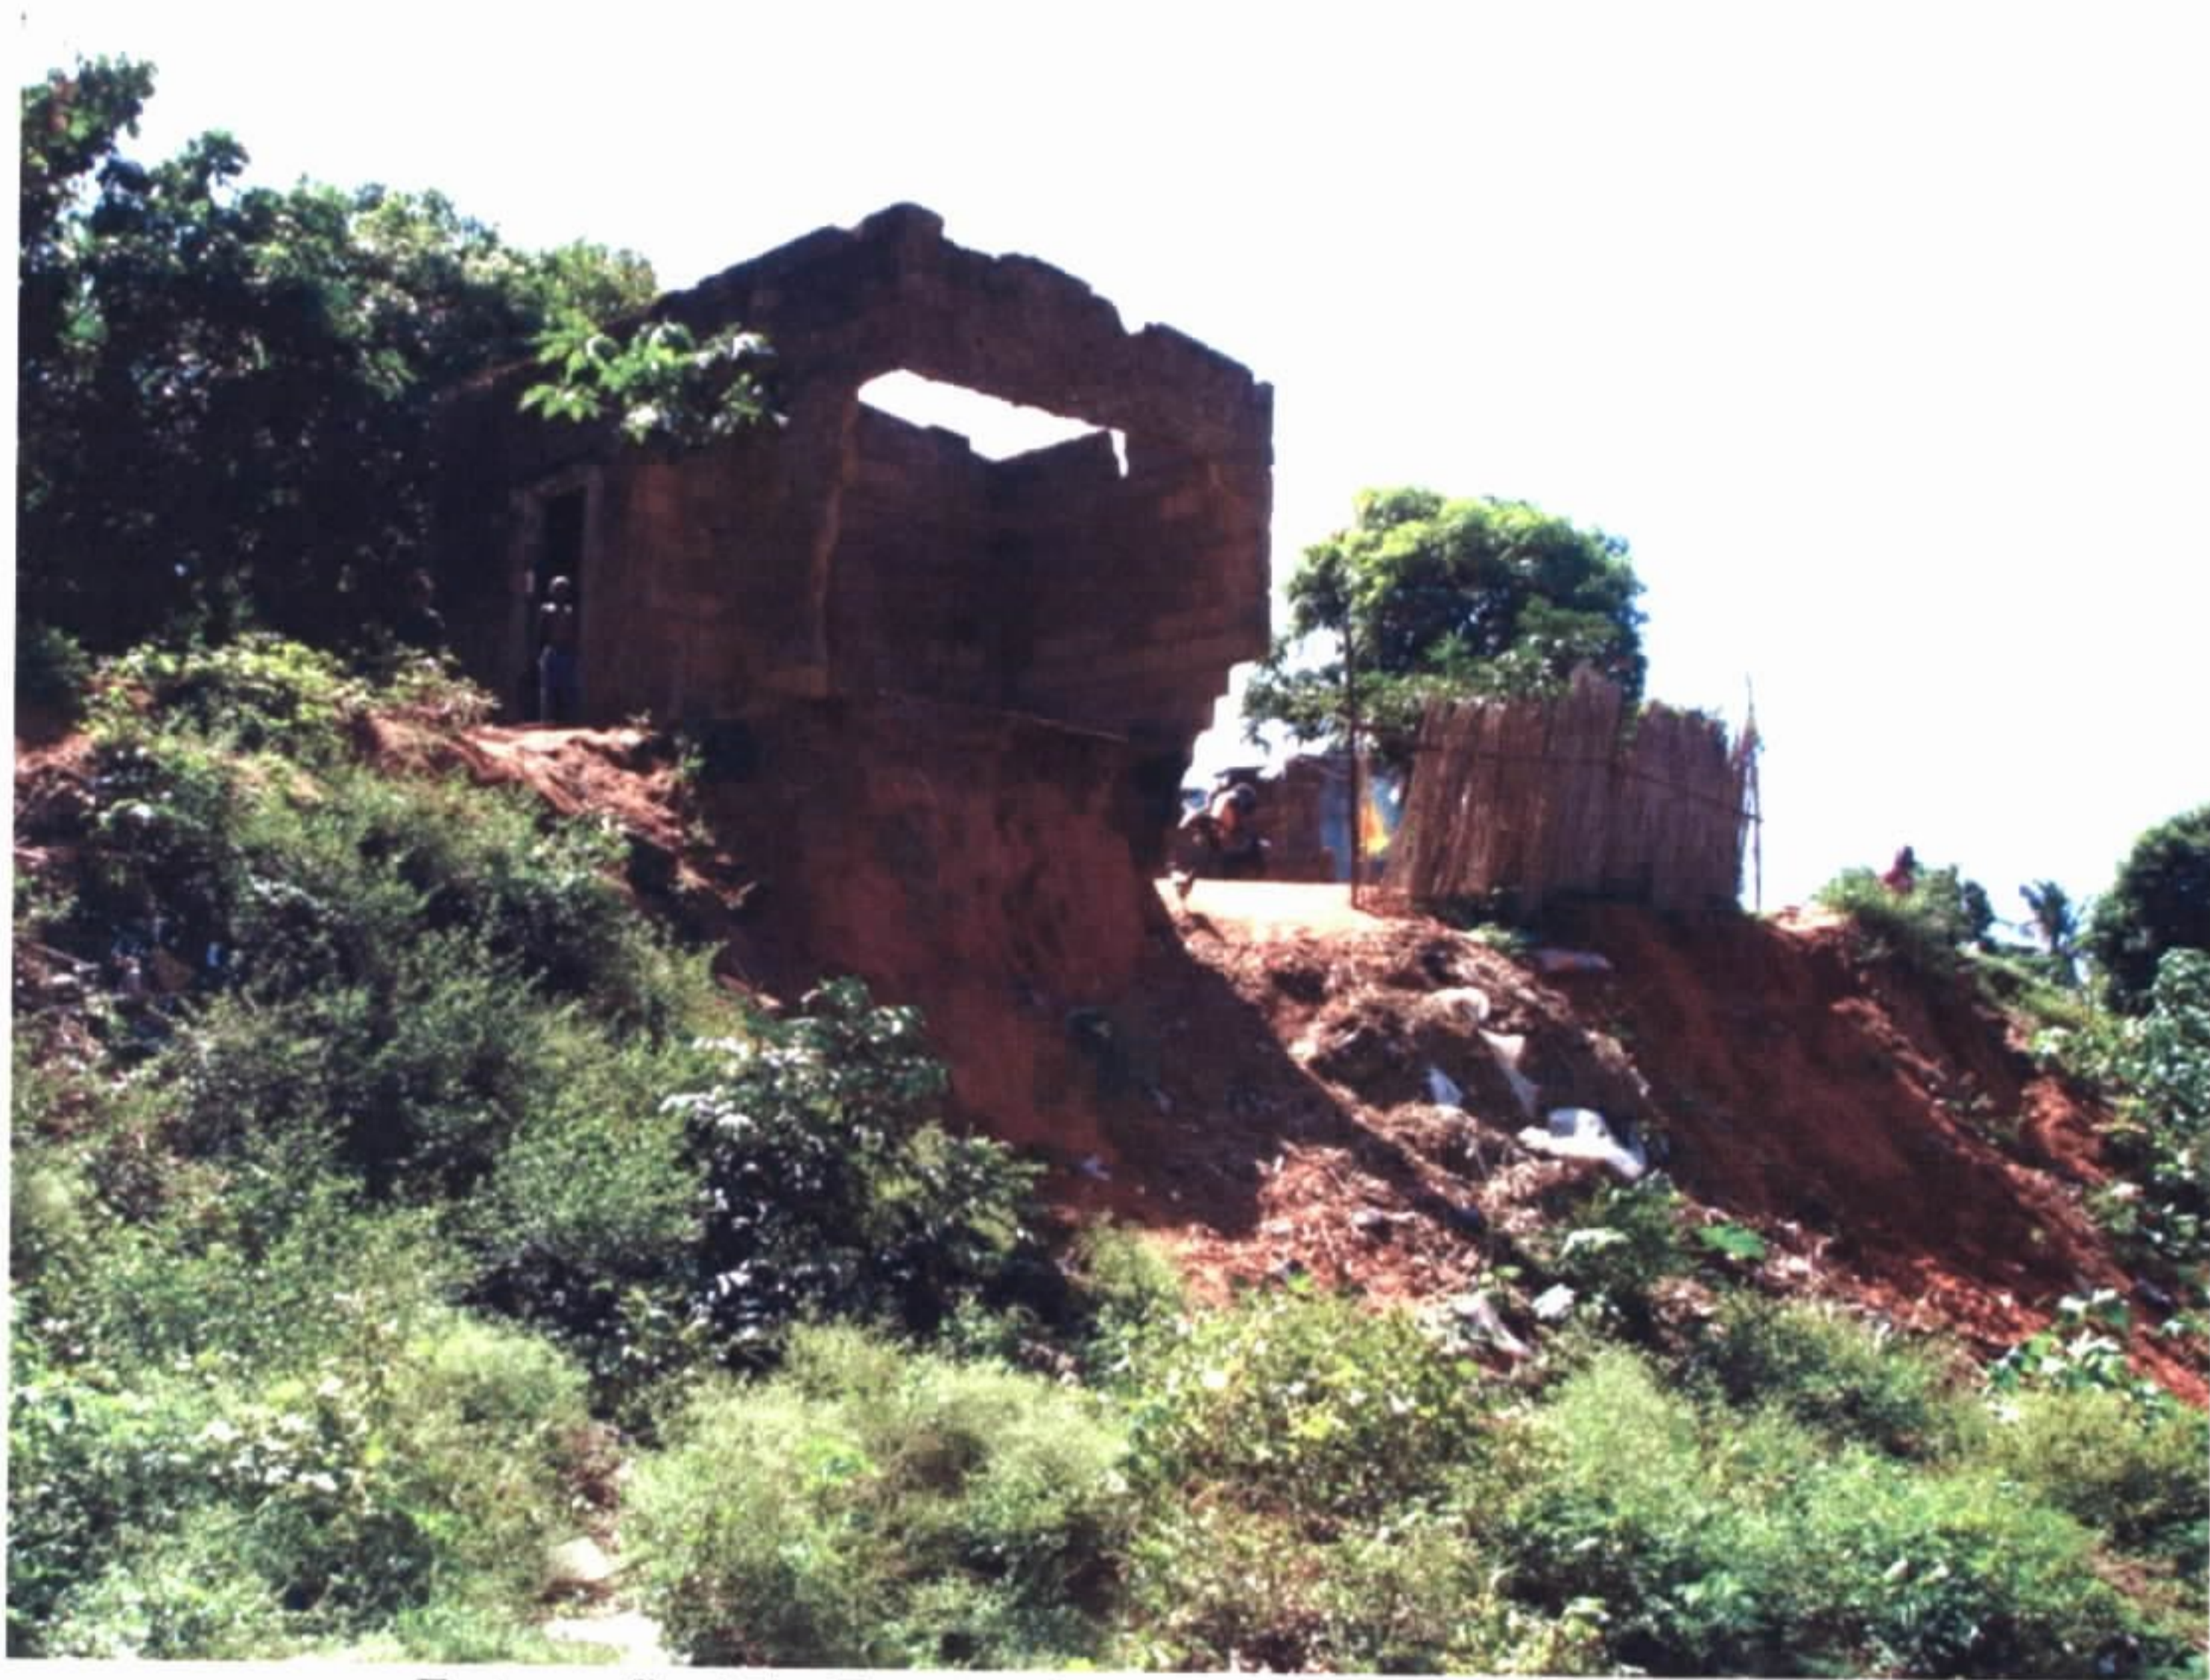
Fotografia 17 - Erosão decorrente da cheia de 2000.

Observam-se claramente em toda a extensão das obras de engenharia, os efeitos devastadores do efeito erosivo. Neste ponto constata-se que algumas residências foram total ou parcialmente destruídas, como observa-se na Fotografia 17. Deve-se atentar nesta ilustração aonde se situava o nível do terreno, que anteriormente coincidente com o piso da casa.

Constata-se adicionalmente que a quantidade de lixo depositada é muito grande, tanto nas encostas quanto no interior dos drenos. Geologicamente, o ponto analisado situa-se sobre os arenitos friáveis e avermelhados da Formação Ponta Vermelha, de idade Terciária. A disposição do lixo, a inclinação das encostas e a fragilidade geotécnica atribuem a este local uma vulnerabilidade a deslizamento extremamente alta. Razão pela qual já deveriam ser tomadas medidas preventivas visando a minimização deste risco geológico.

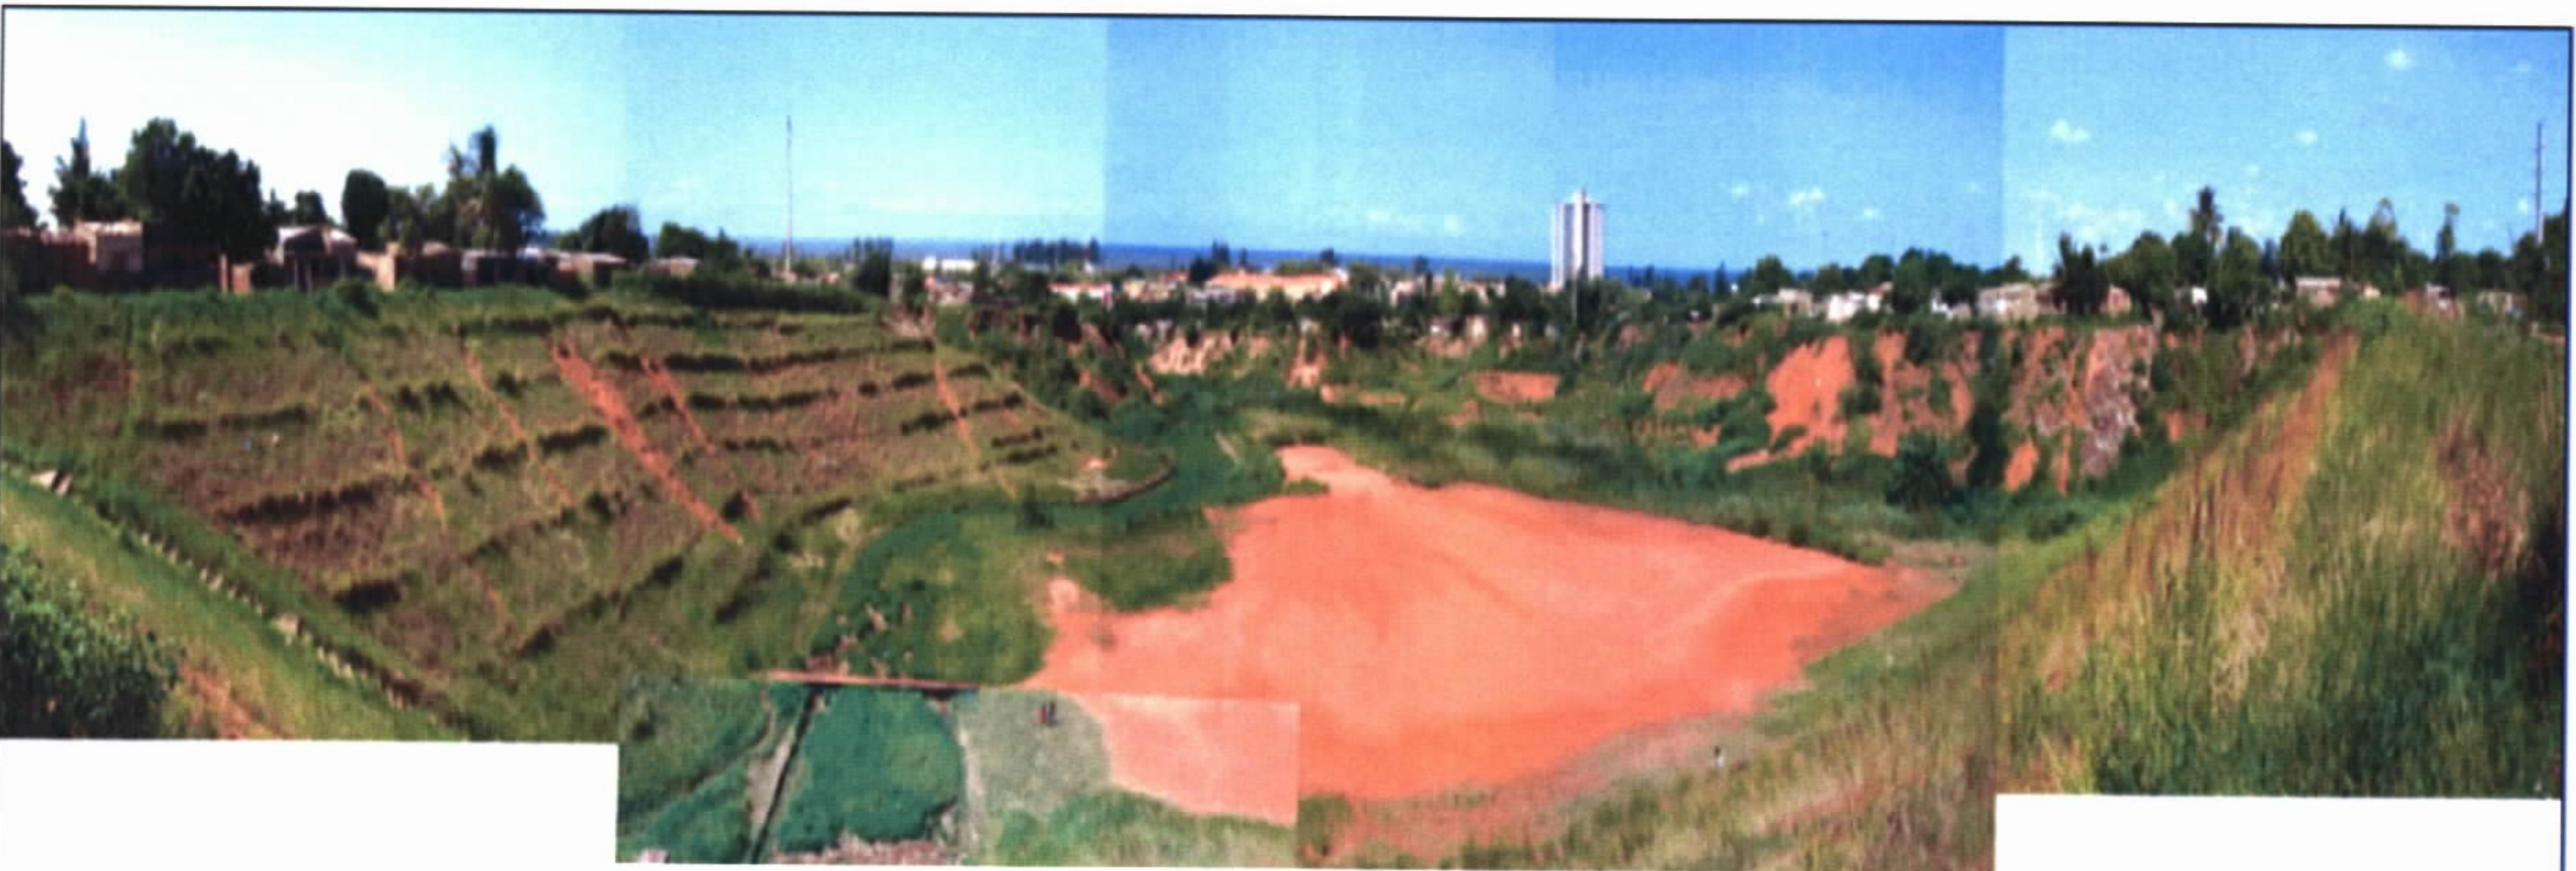
Fotografia 18 - Cava resultante da cheia de 2000.

Ponto GA-3 - este ponto (25° 56,444 S e 32° 36,419 E), corresponde a uma grande cava com aproximados 300 metros de largura, 400 metros de comprimento e 20 metros de profundidade, como pode ser observado na Fotografia 18. Um cálculo grosseiro indica que foram removidos ao mar cerca de 2.400.000 m³ de material arenoso.

Neste local existiam numerosas moradias que foram totalmente destruídas. Existem diversas obras de contenção que foram construídas com intuito de minimizar os danos a serem causados por cheias recorrentes. Entretanto constata-se o depósito de lixo dentro destas obras a despeito de uma cerca arame farpado.

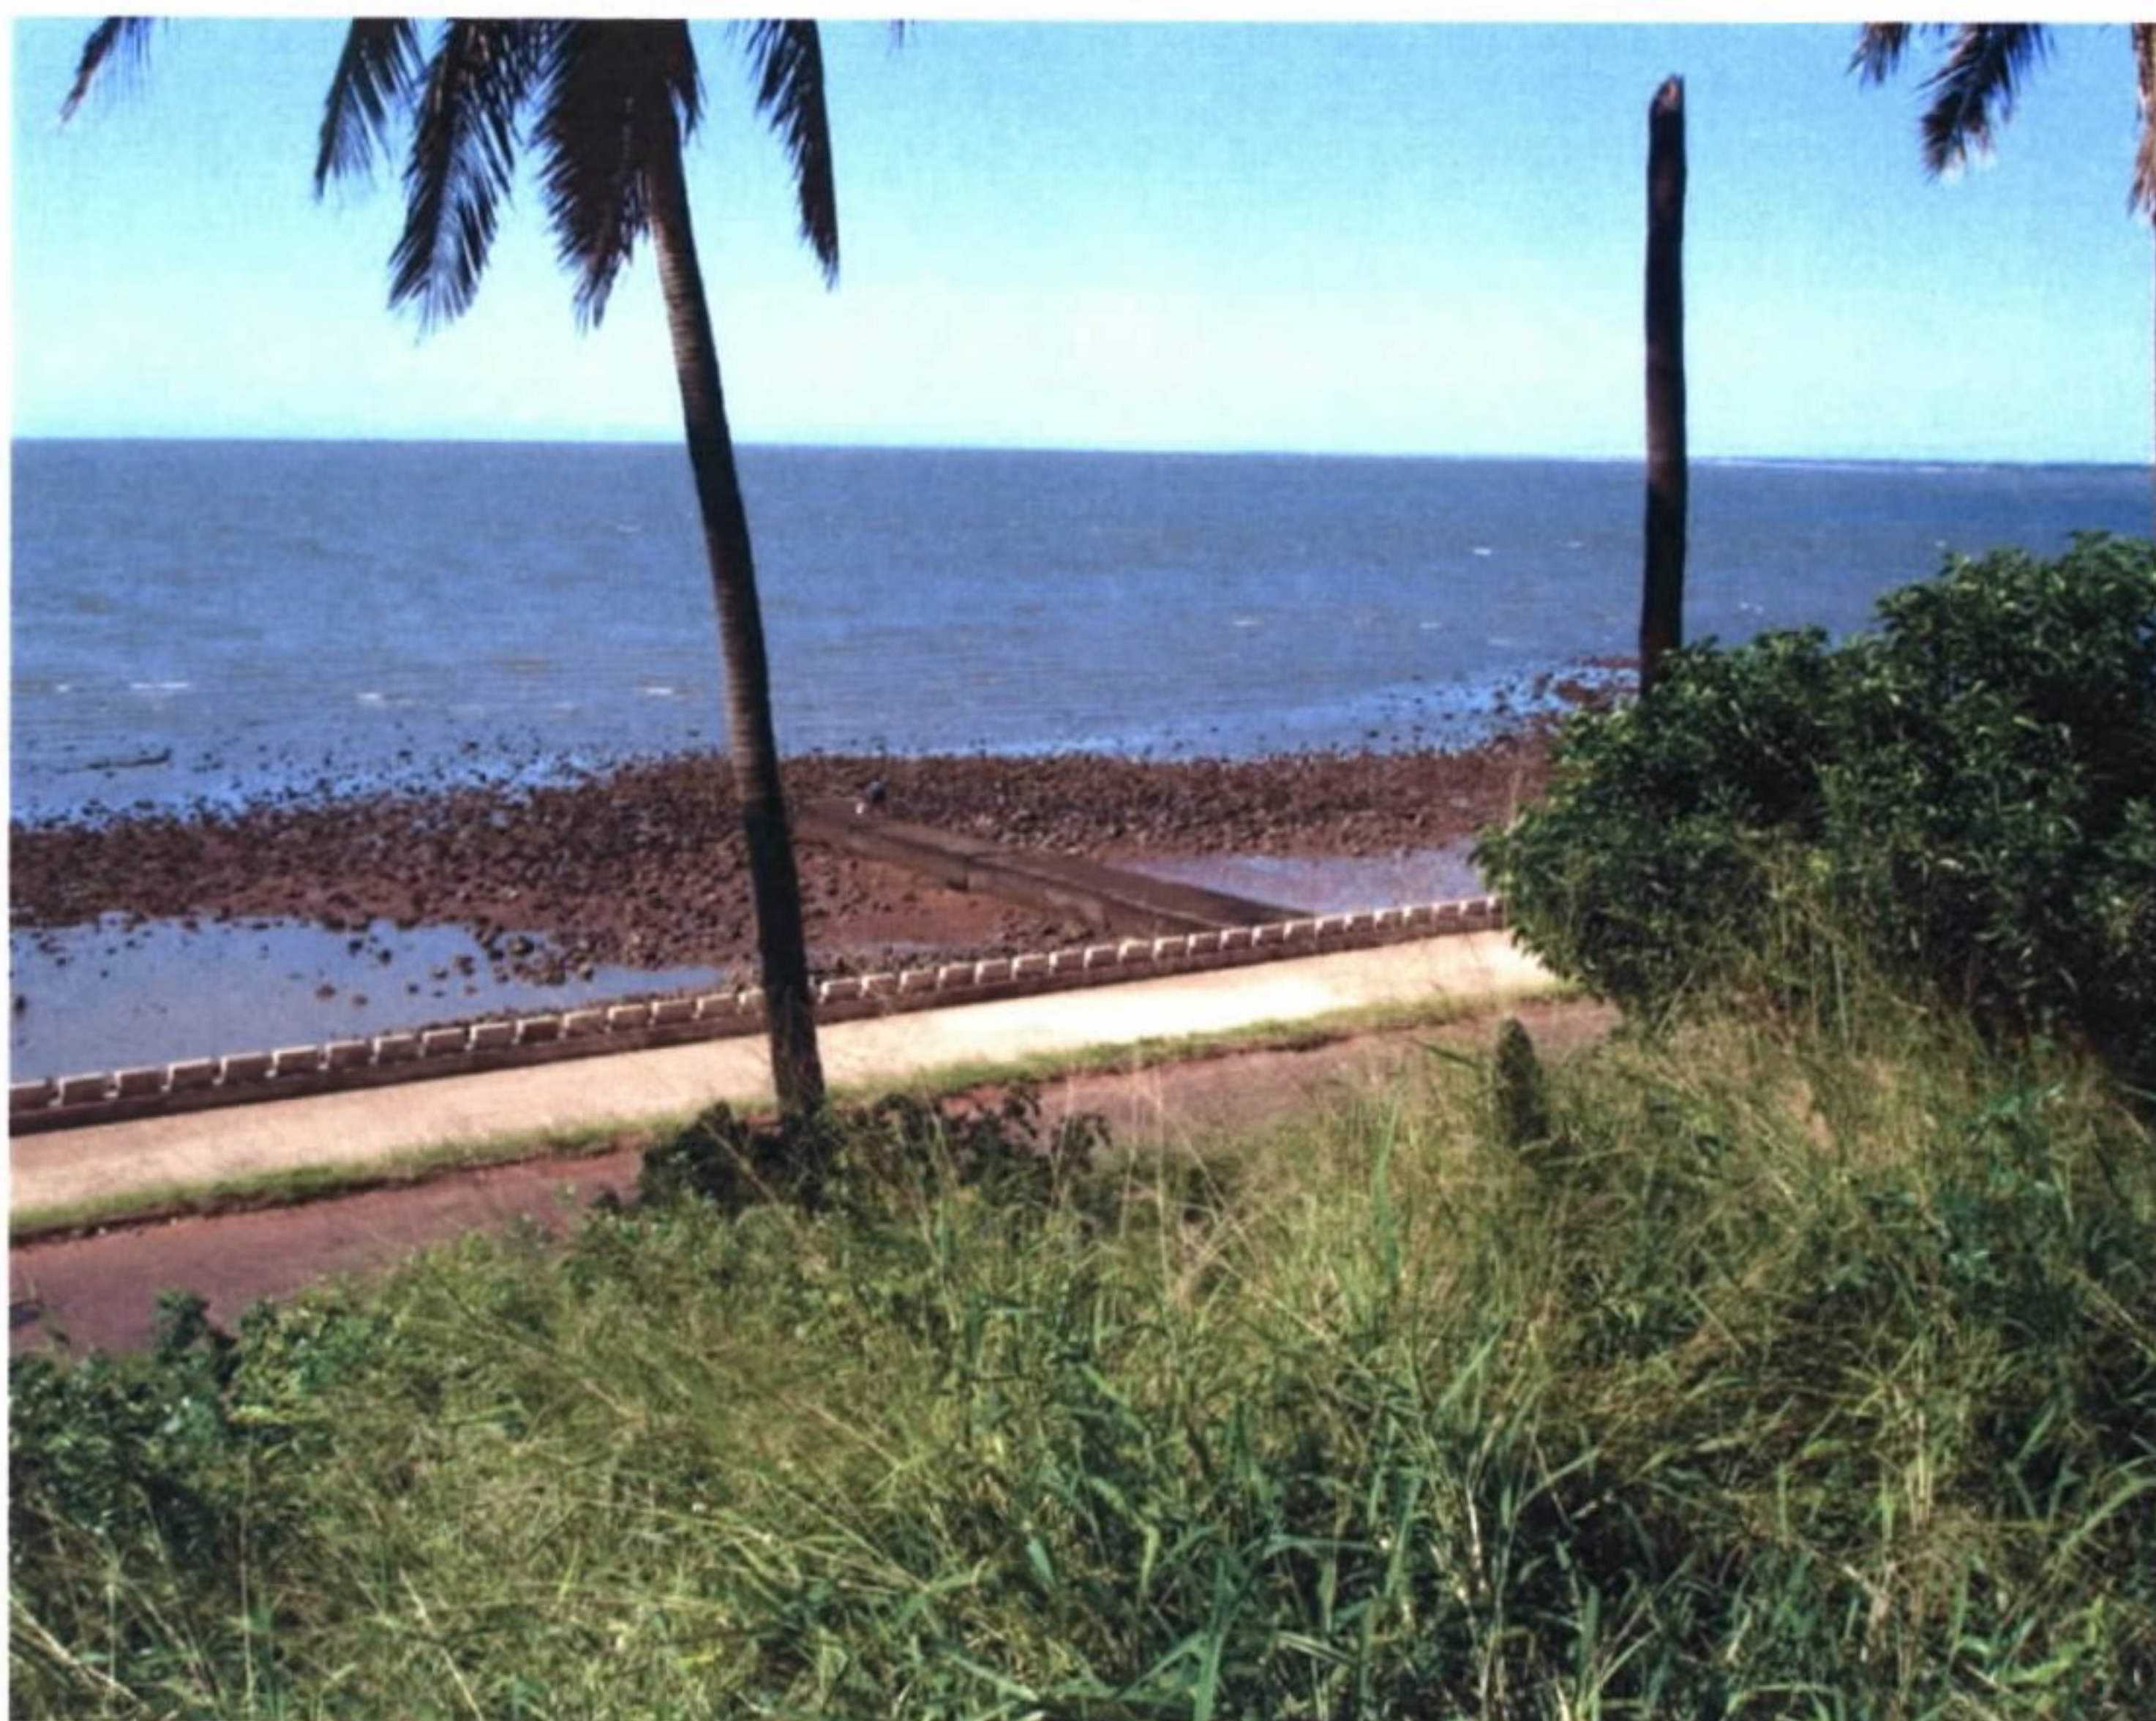
Fotografia 19 - Primeiro dique transversal à costa.

Ponto GA-4 - este ponto (25° 58,144 S e 32° 35,982 E), corresponde ao primeiro dique, de uma série de quatro, construído transversalmente a linha de costa, tendo aproximadamente 50 metros de extensão, 2 metros de altura, 1 metro de largura no topo e 3 metros de largura na base, conforme ilustrado na Fotografia 19.

Esta estrutura, que fica totalmente submersa na maré alta, foi construída com intuito e minimizar os impactos causados pela erosão marinha.

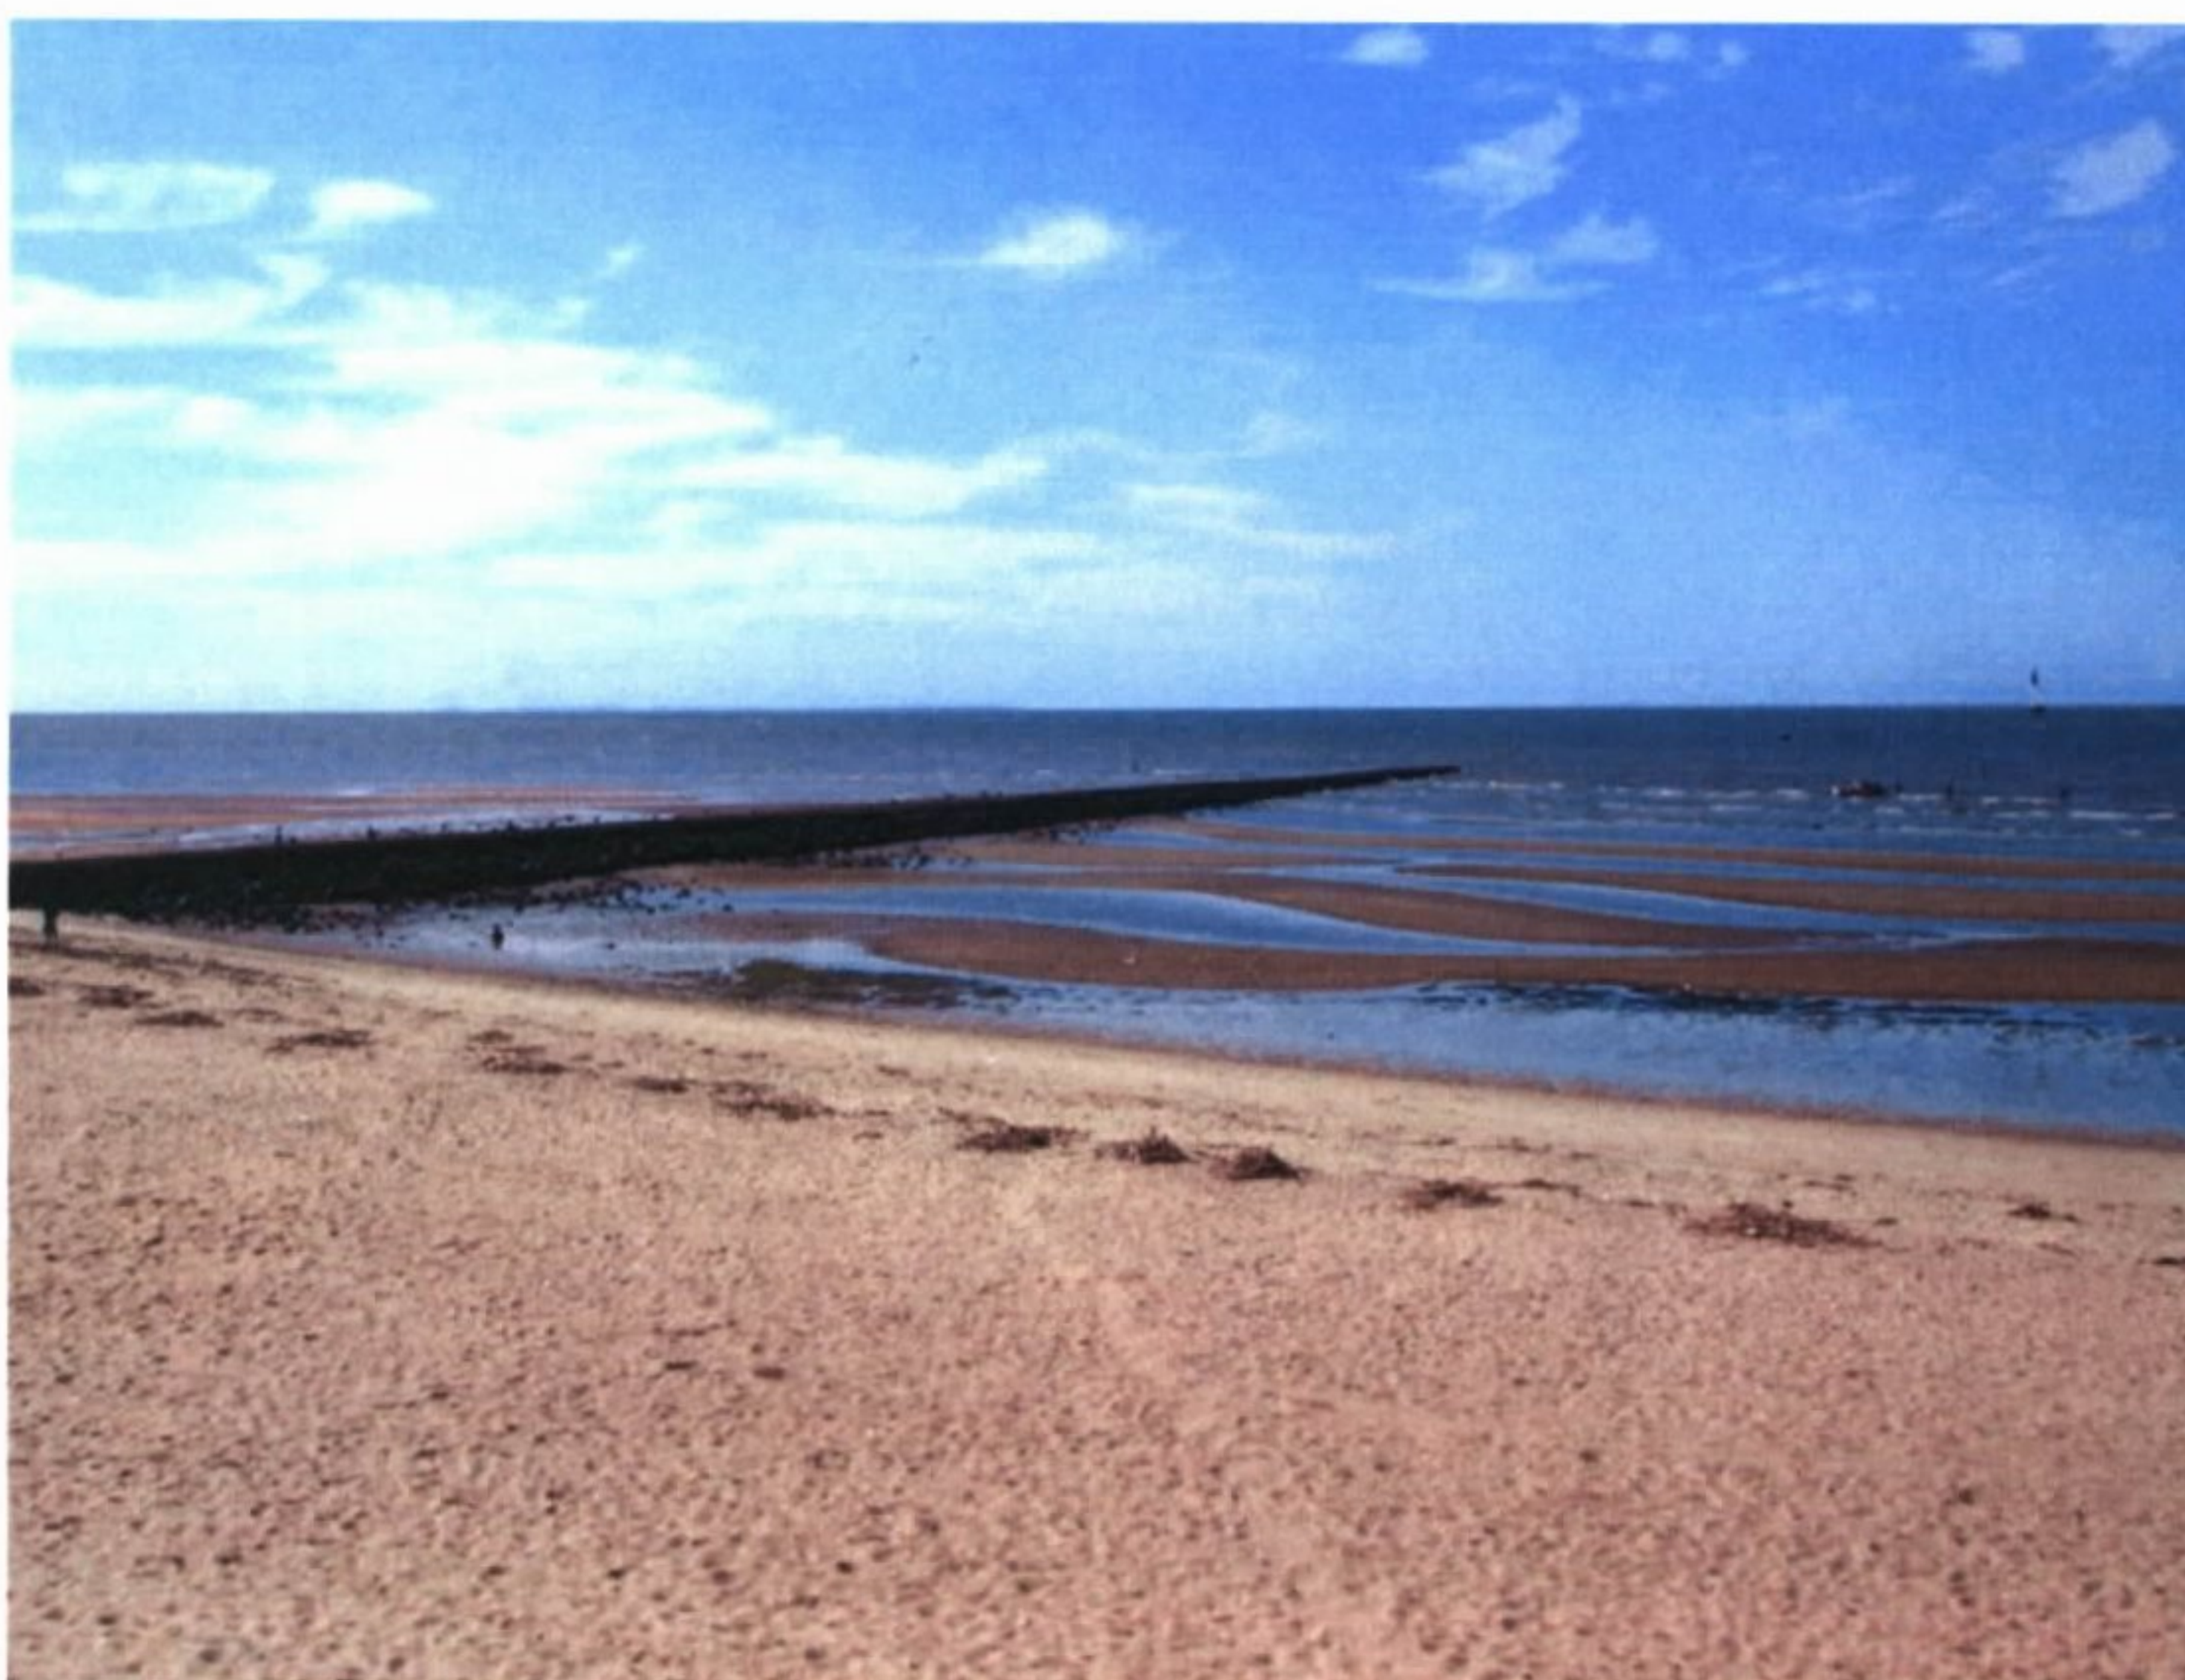
Fotografia 20 - Quarto dique transversal à costa.

Ponto GA-5 - neste ponto (25° 57,314 S e 32° 36,570 E), situa-se o quarto dique transversal à linha de costa, devidamente ilustrado na Fotografia 20.

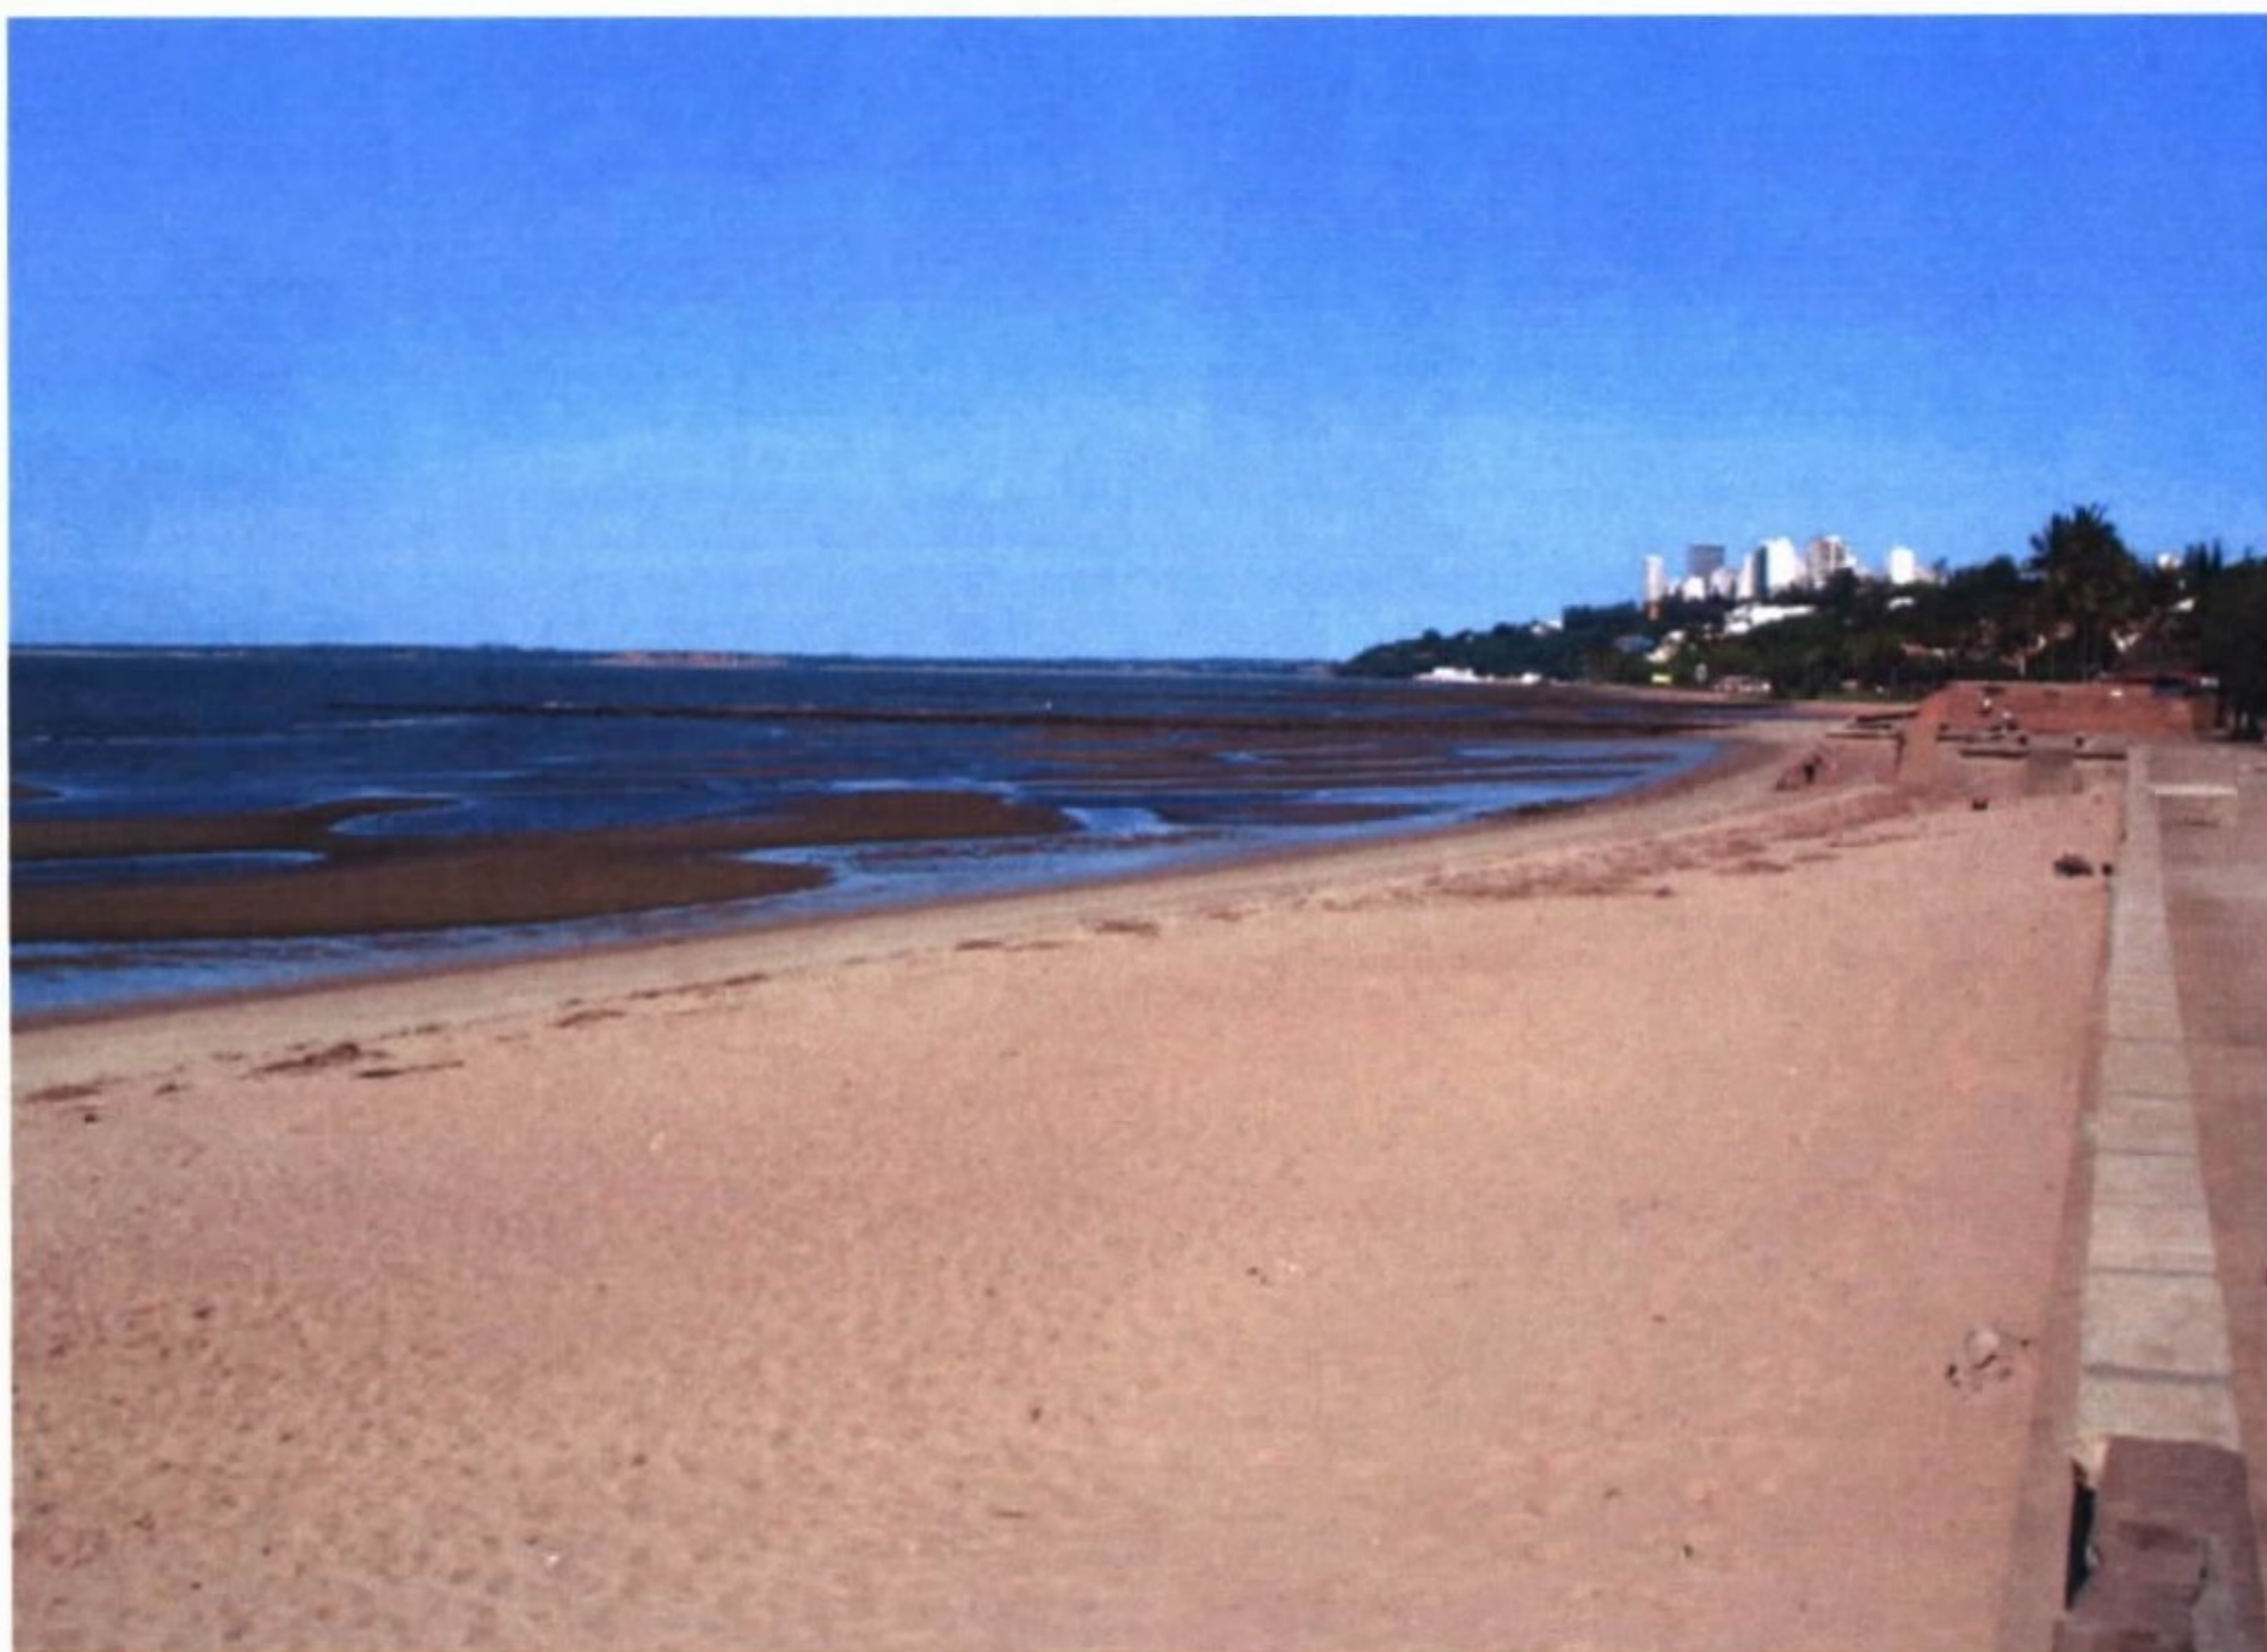
Fotografia 21 - Terceiro e segundo diques transversais à costa.

Deste dique pode-se observar o terceiro e segundo dique, localizados mais a sul e distantes cada um deles de 300 metros, conforme está ilustrado na Fotografia 21. Estas três estruturas possuem aproximados 200 metros de extensão, 2 metros de altura, 1 metro de largura no topo e 3 metros de largura na base. Observa-se que além da construção dos diques, existem obras de proteção ao calçadão que aparentam serem sempre reforçadas.
