RELATÓRIO DE VIAGEM A MOÇAMBIQUE

*Projeto Mapa Geoambiental da Região Metropolitana de Maputo,
Moçambique*

Cooperação Brasil - Moçambique

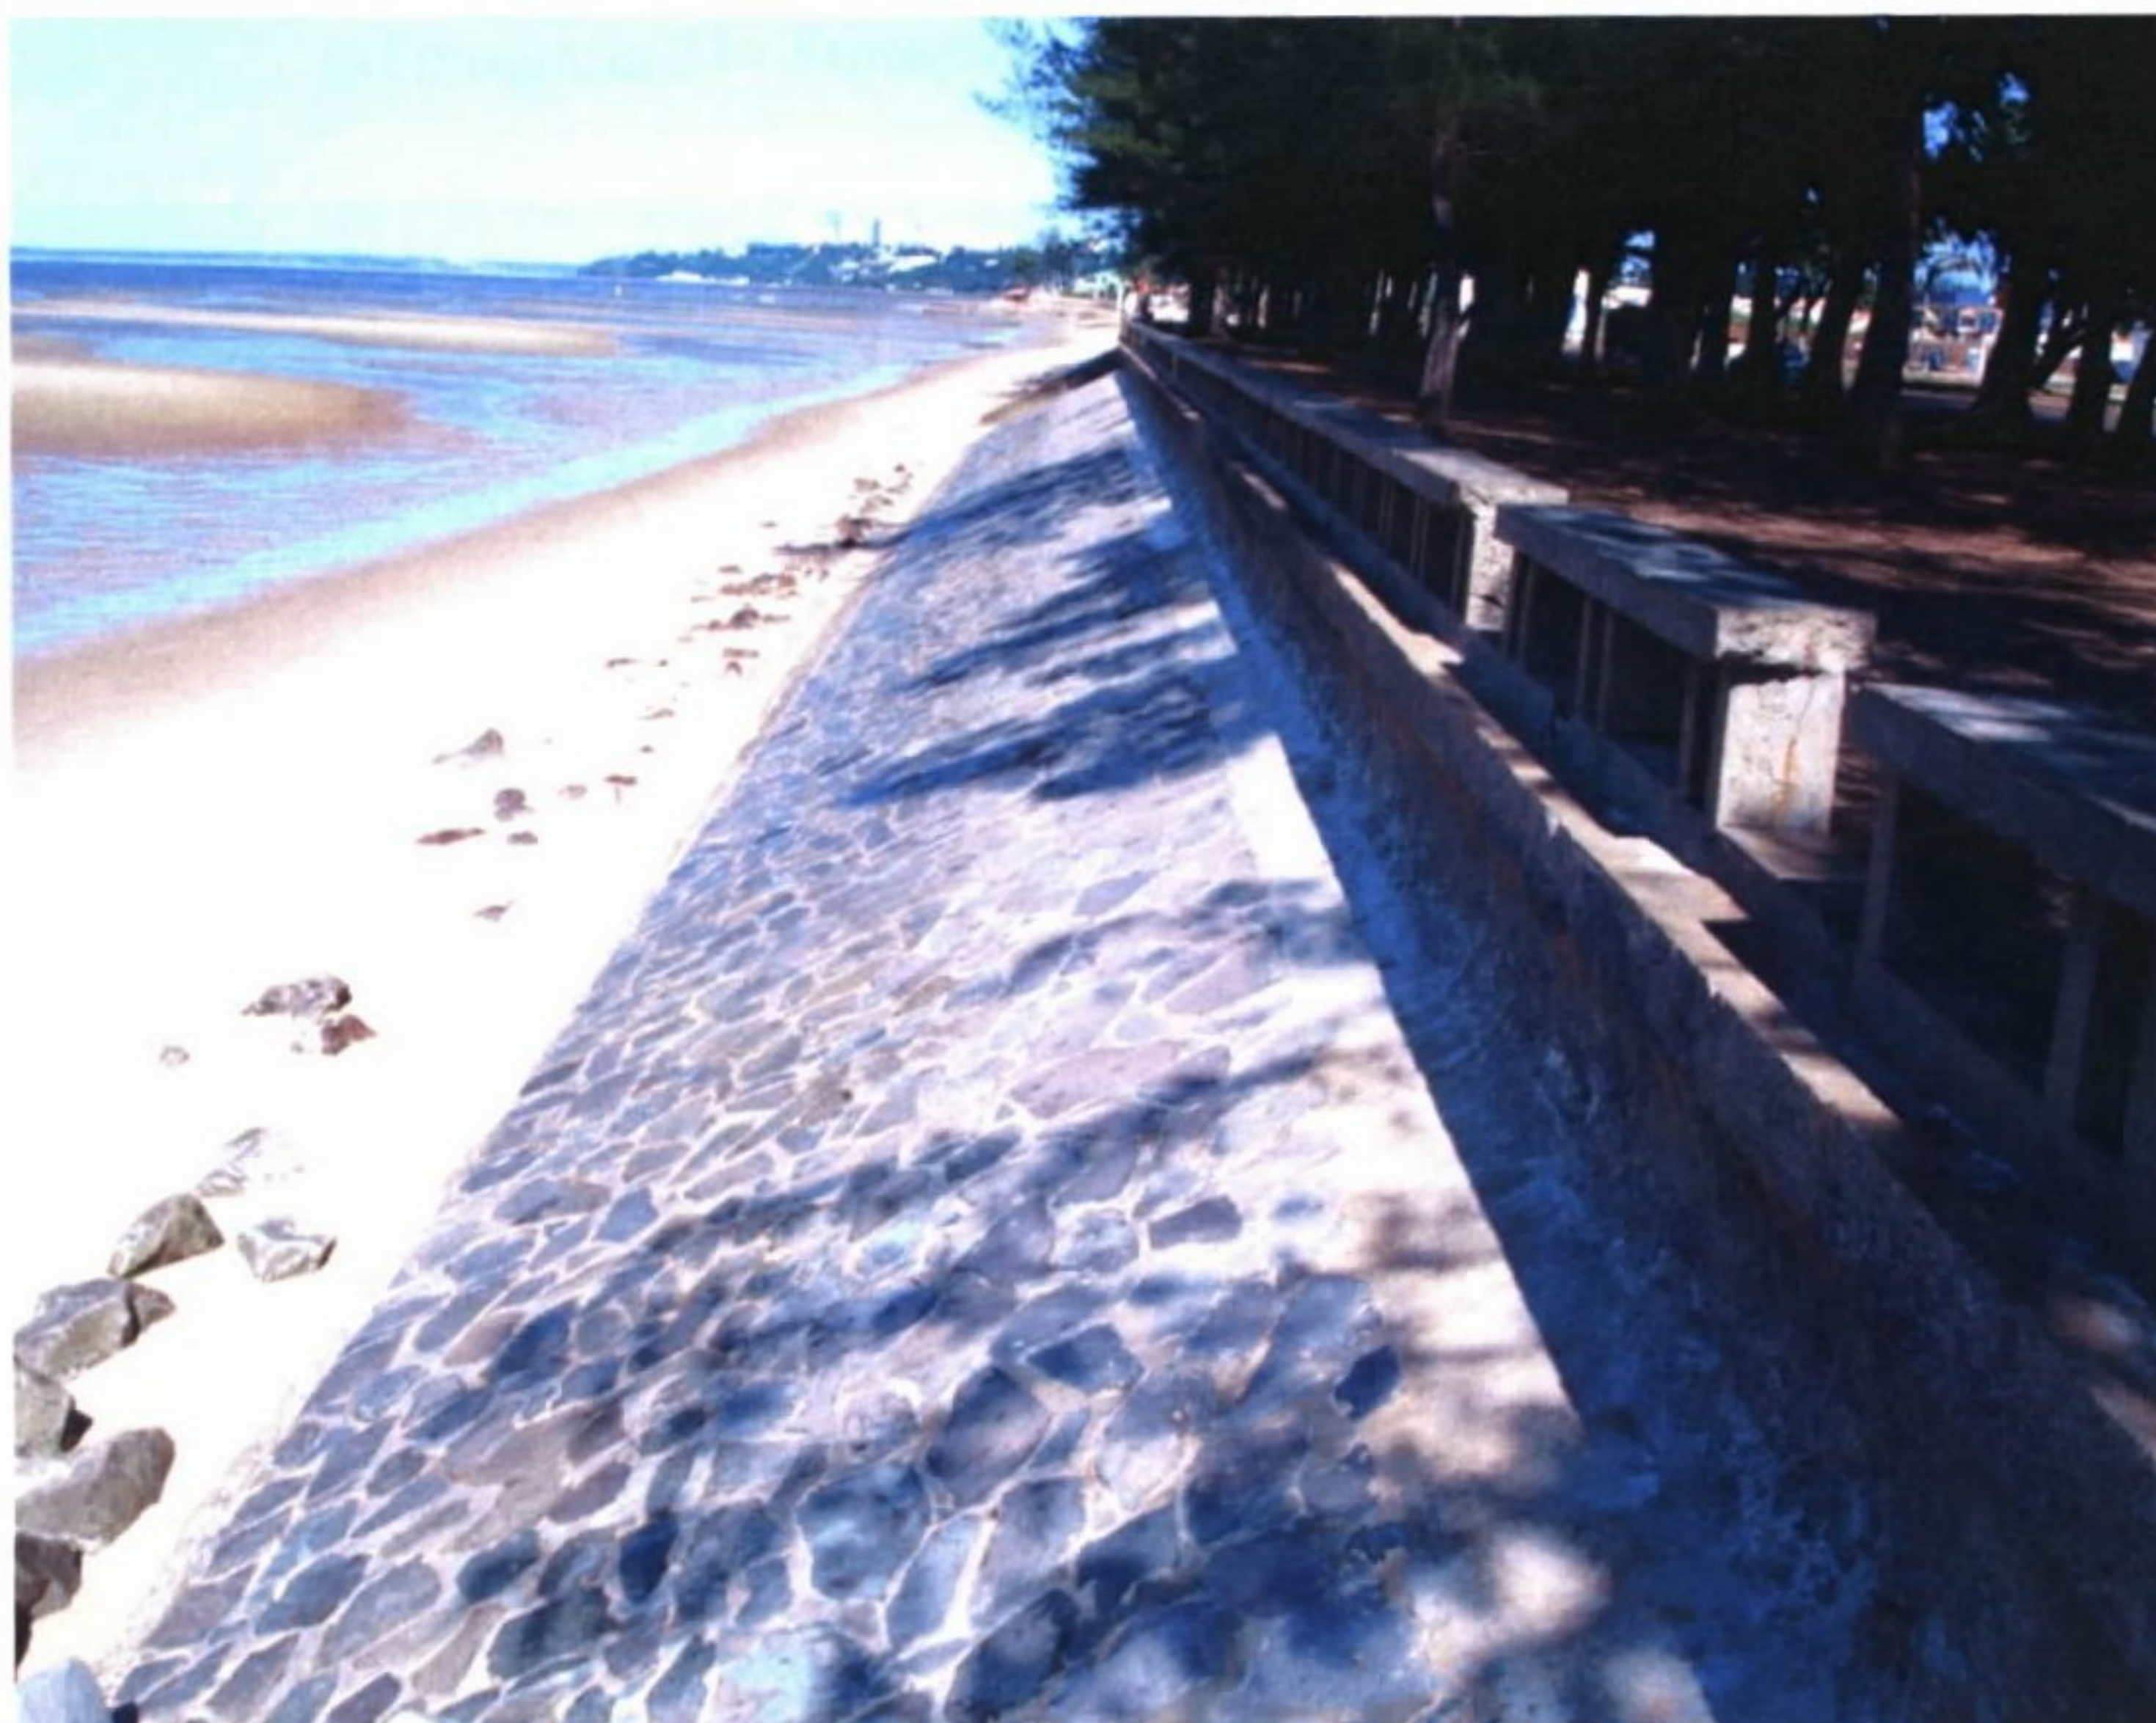
Fotografia 22 - Detalhe do calçadão e estrutura de contenção.

Ponto GA-6 - neste local (25° 56,626 S e 32° 37,317 E), foi construído um amplo calçadão, ilustrado na Fotografia 22, com aproximados 300 metros de extensão e 20 metros de largura, protegido por uma obra de contenção de concreto construída para protegê-lo da erosão marinha.

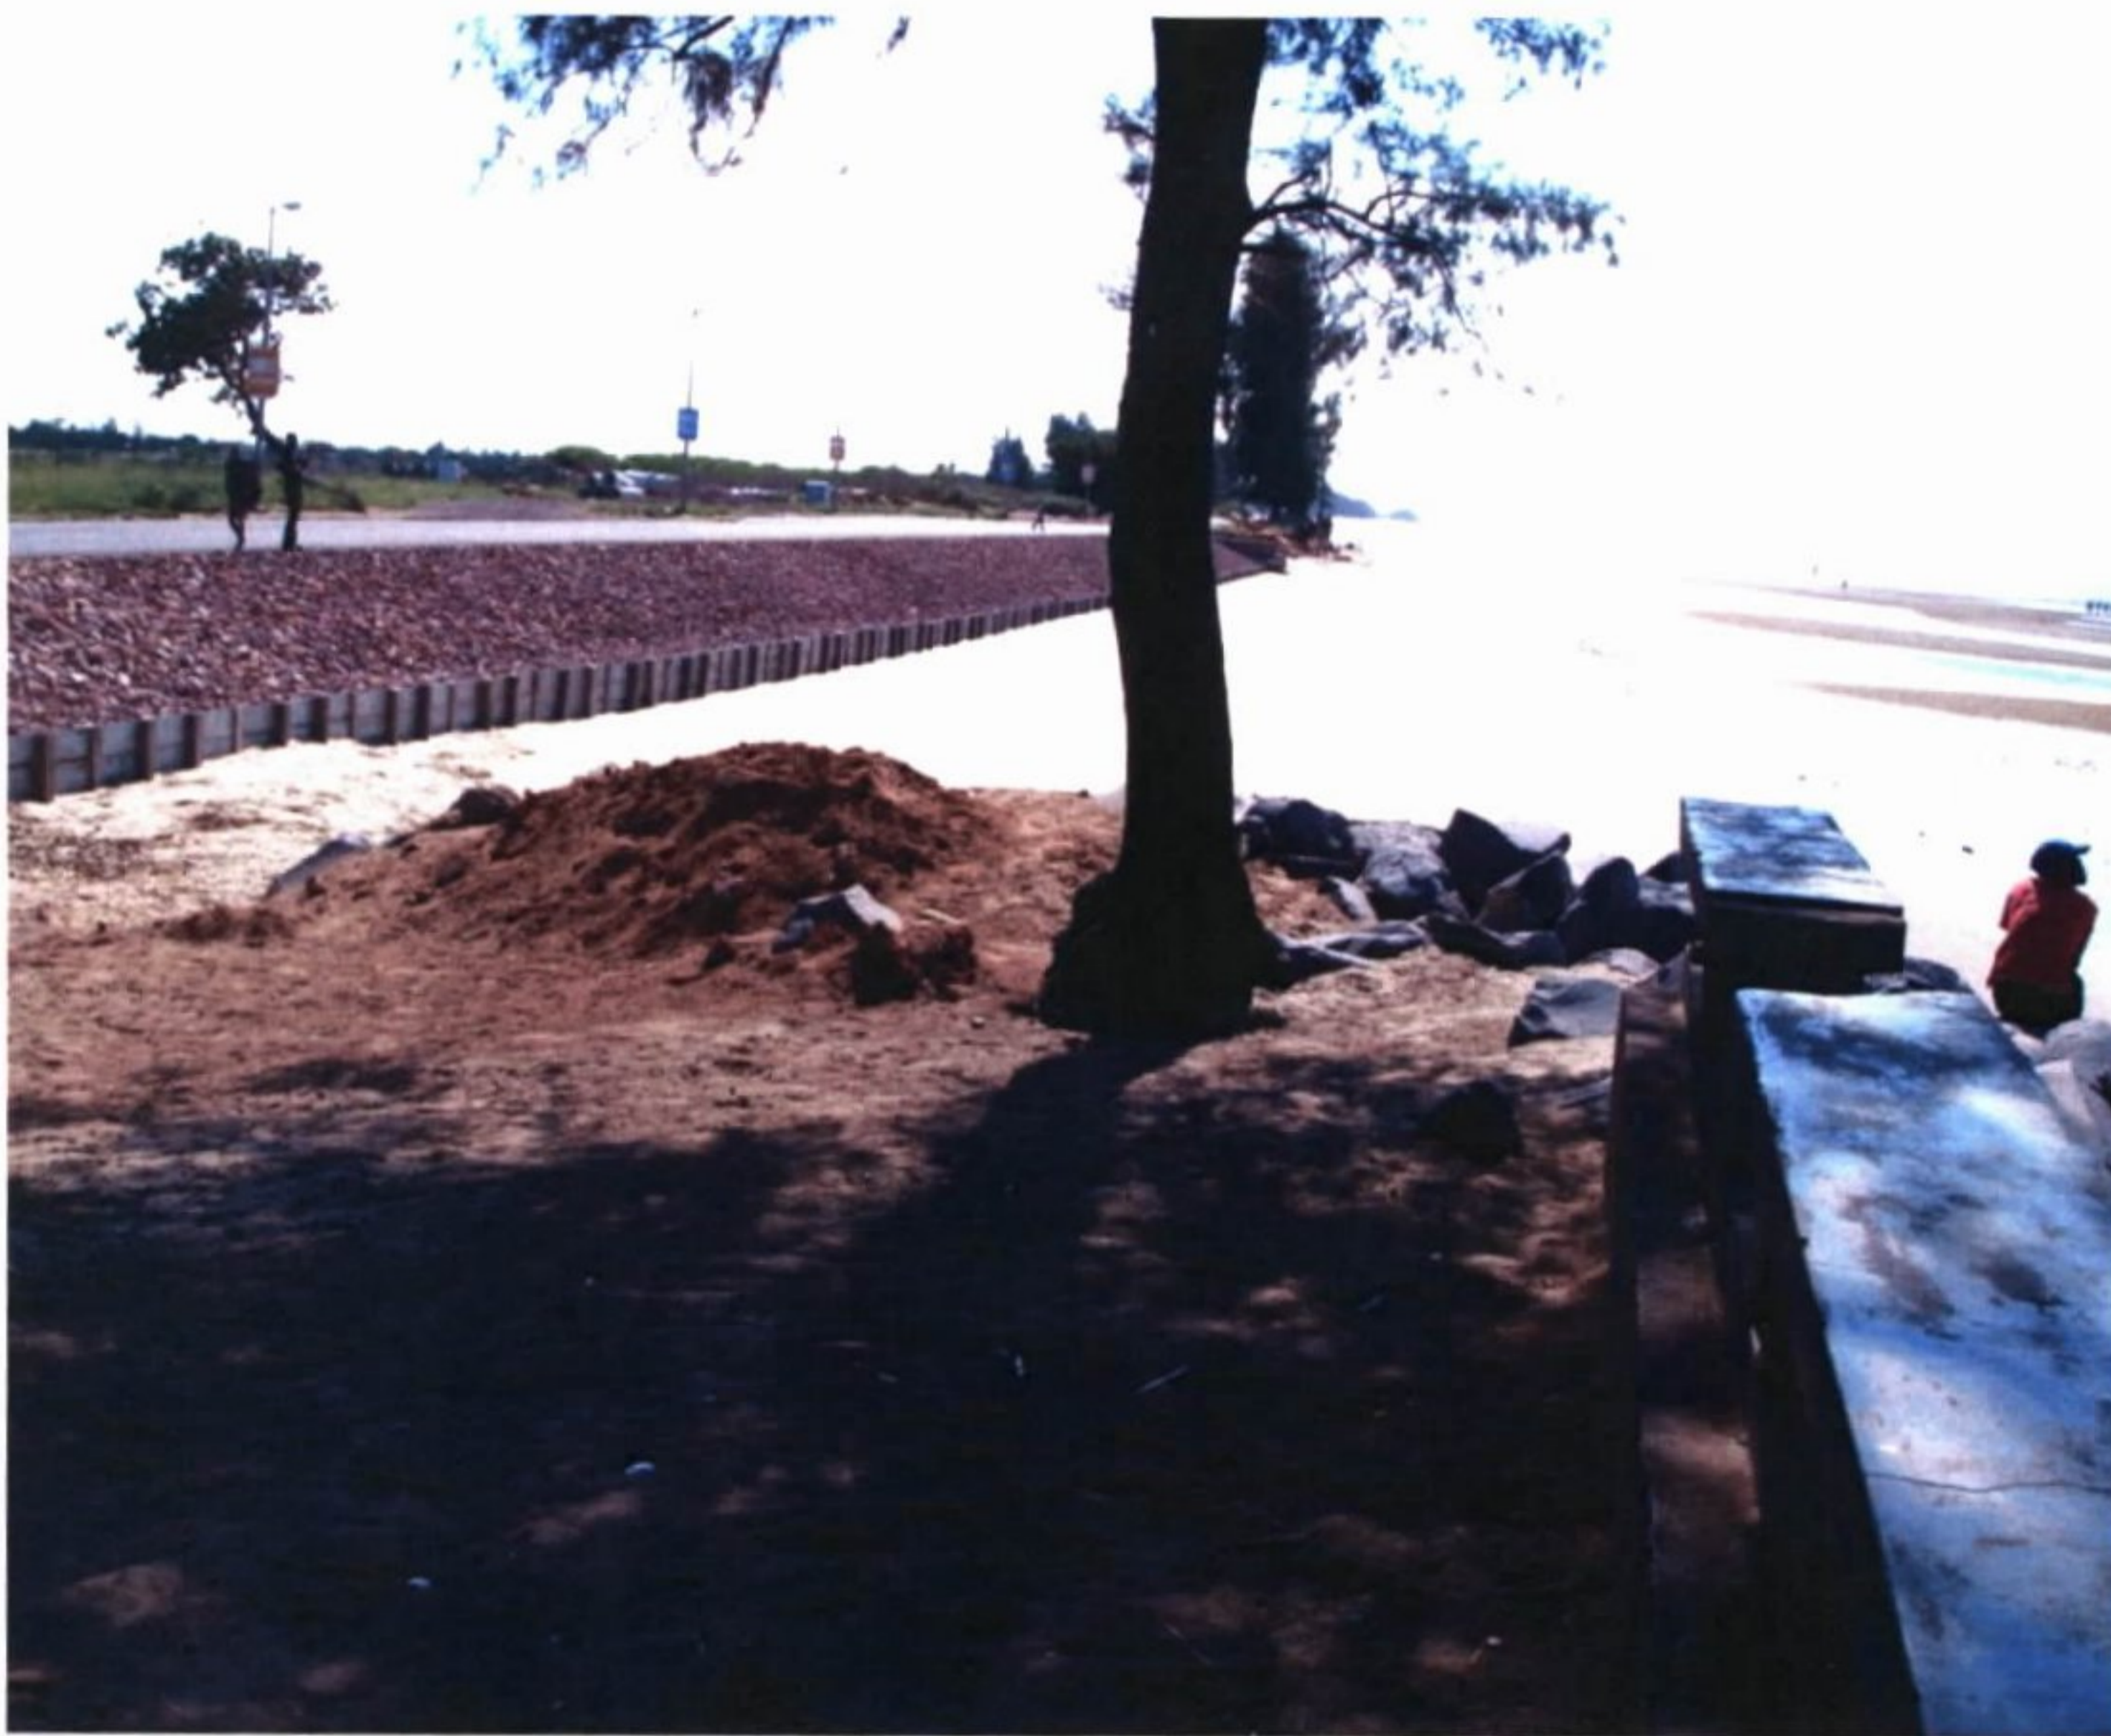
Fotografia 23 - Proteção construída além do calçada.

Na extremidade norte do calçadão já existe evidências de erosão, constatado pela existência de blocos de rocha, conforme pode ilustrado na Fotografia 23. Esta continuidade dos processos erosivos motivou a construção de outra obra de contenção com 200 metros de comprimento.

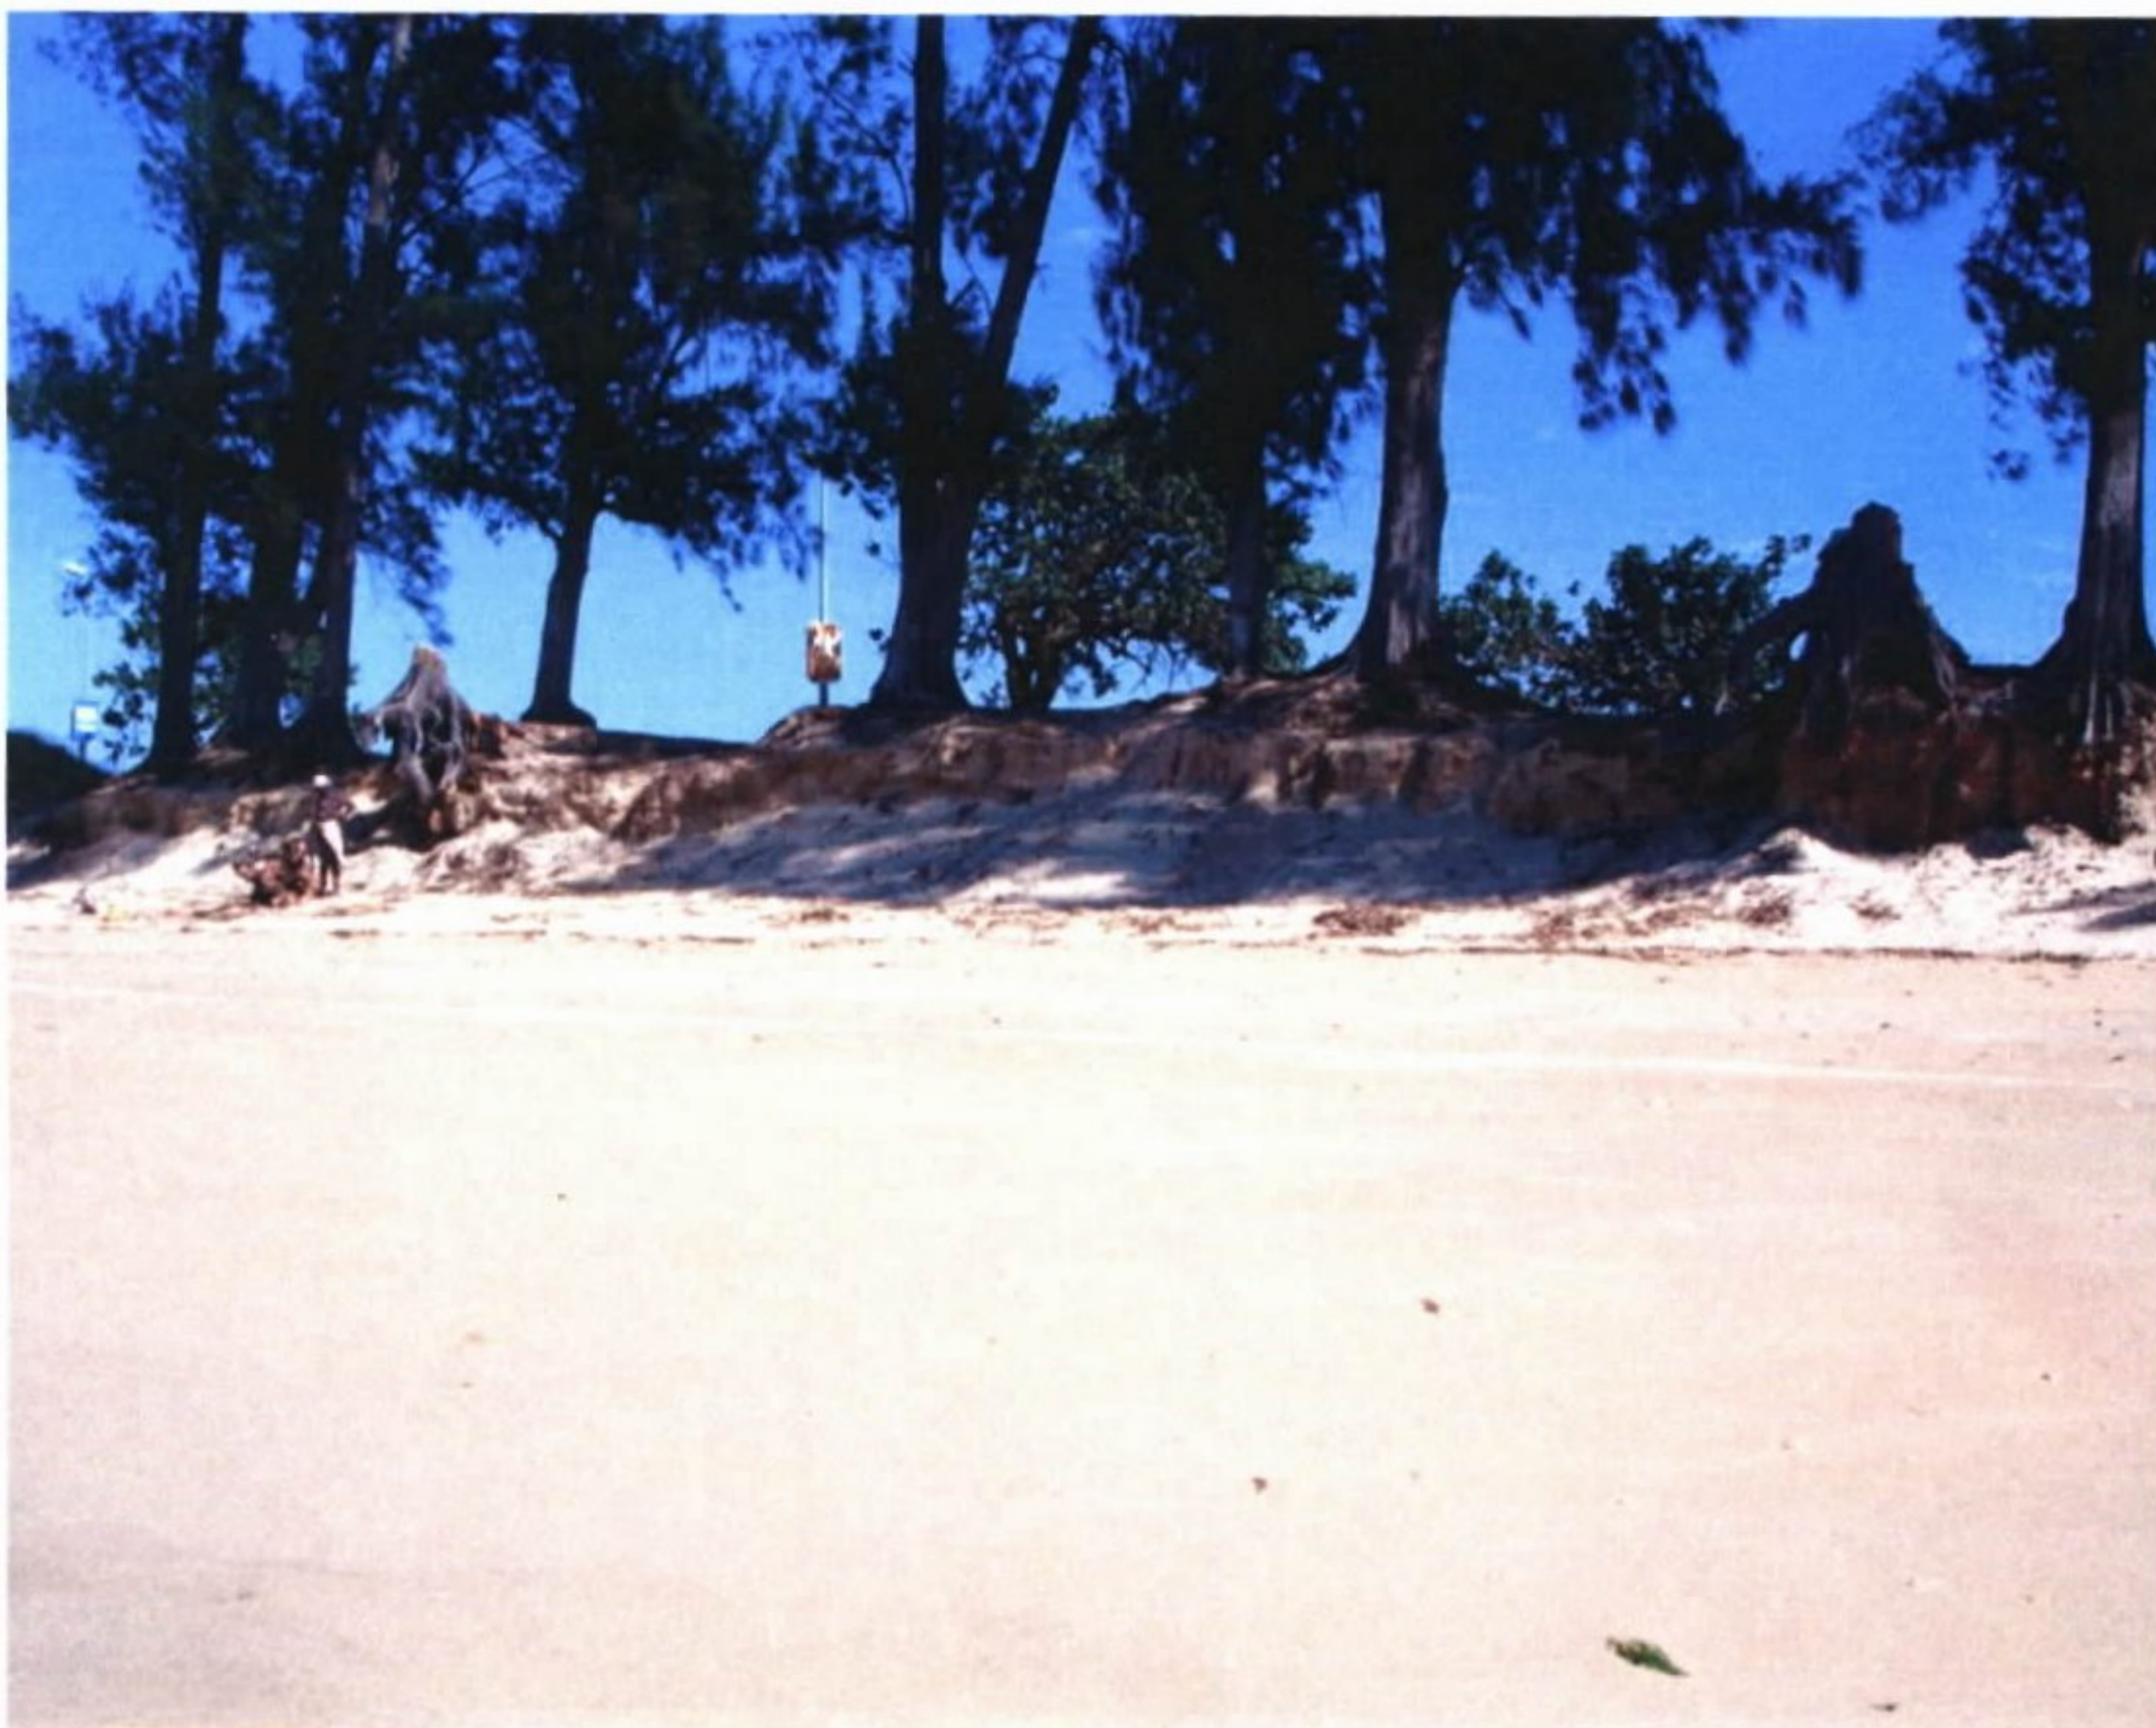
Fotografia 24 - Re-início do processo erosivo.

Ponto GA-7 - neste local (25° 56,516 S e 32° 37,443 E), localizado 500 metros a norte do anterior, volta-se a constatar evidencias de erosão marinha, conforme pode ser observado na Fotografia 24.

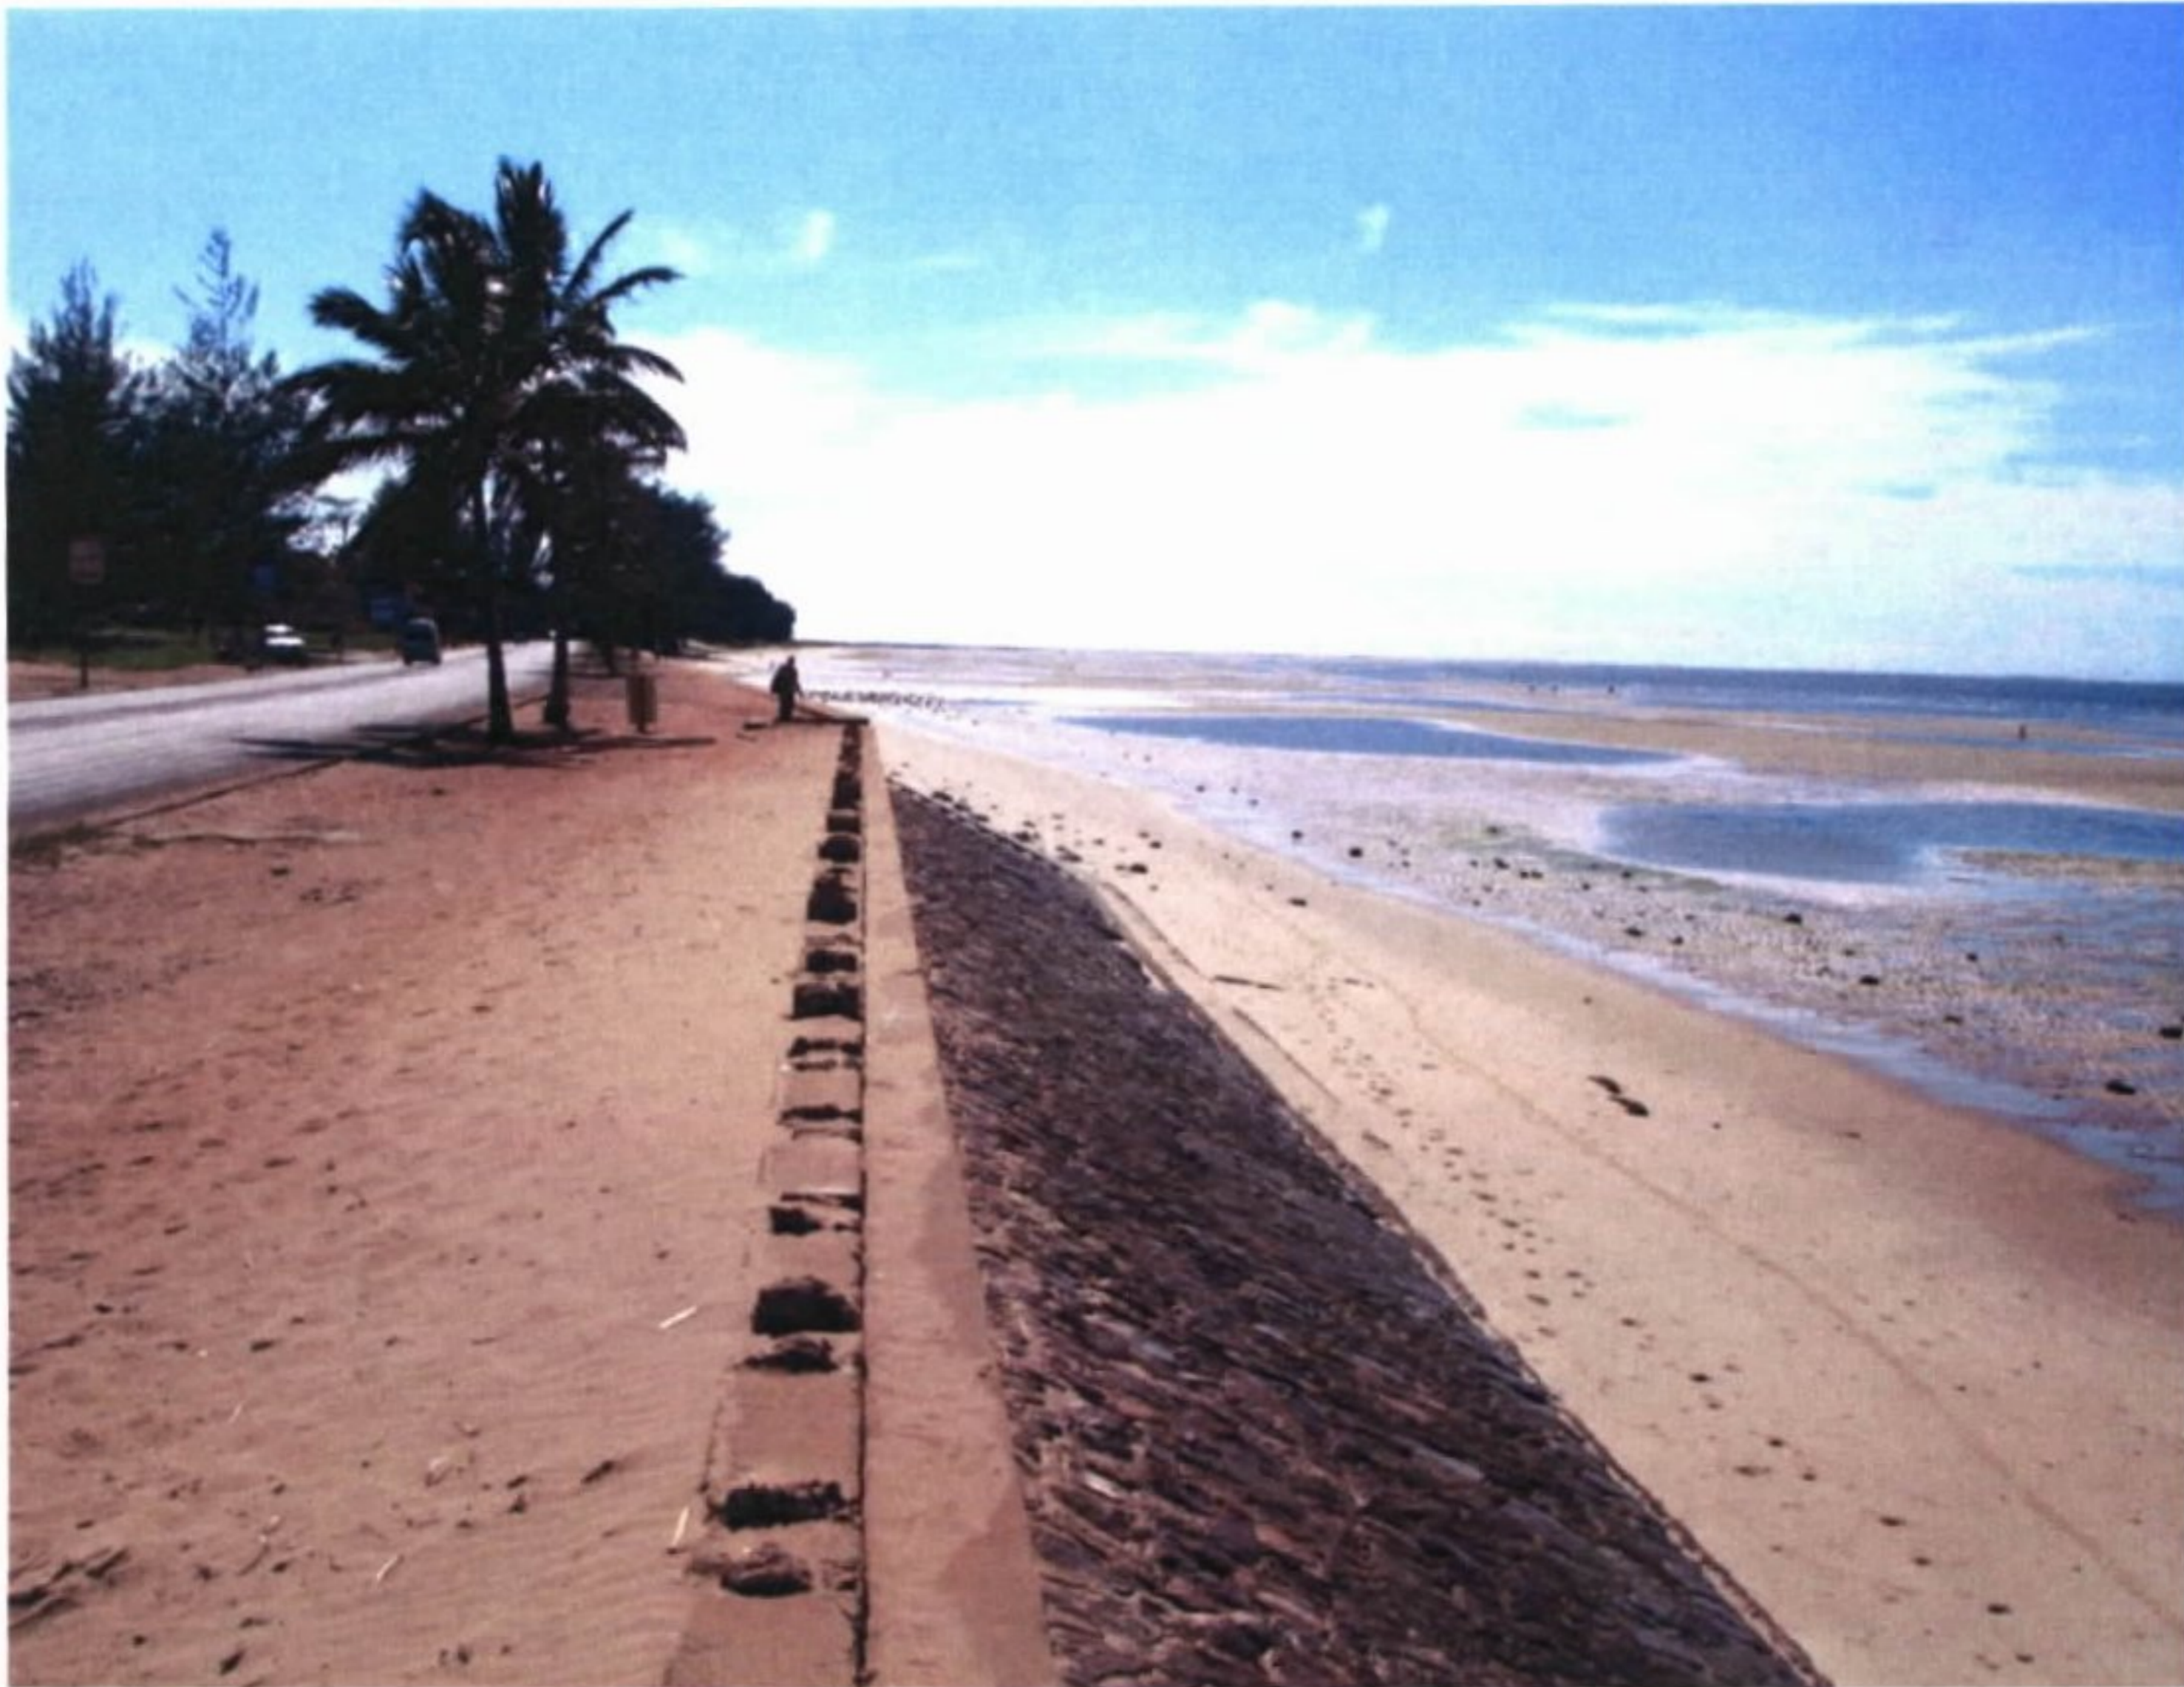
Fotografia 25 - Destruição de bancos por ação das ondas.

Observa-se ainda que parte das obras de contenção (bancos de concreto) foi destruída pela ação das ondas do mar (Fotografia 25).

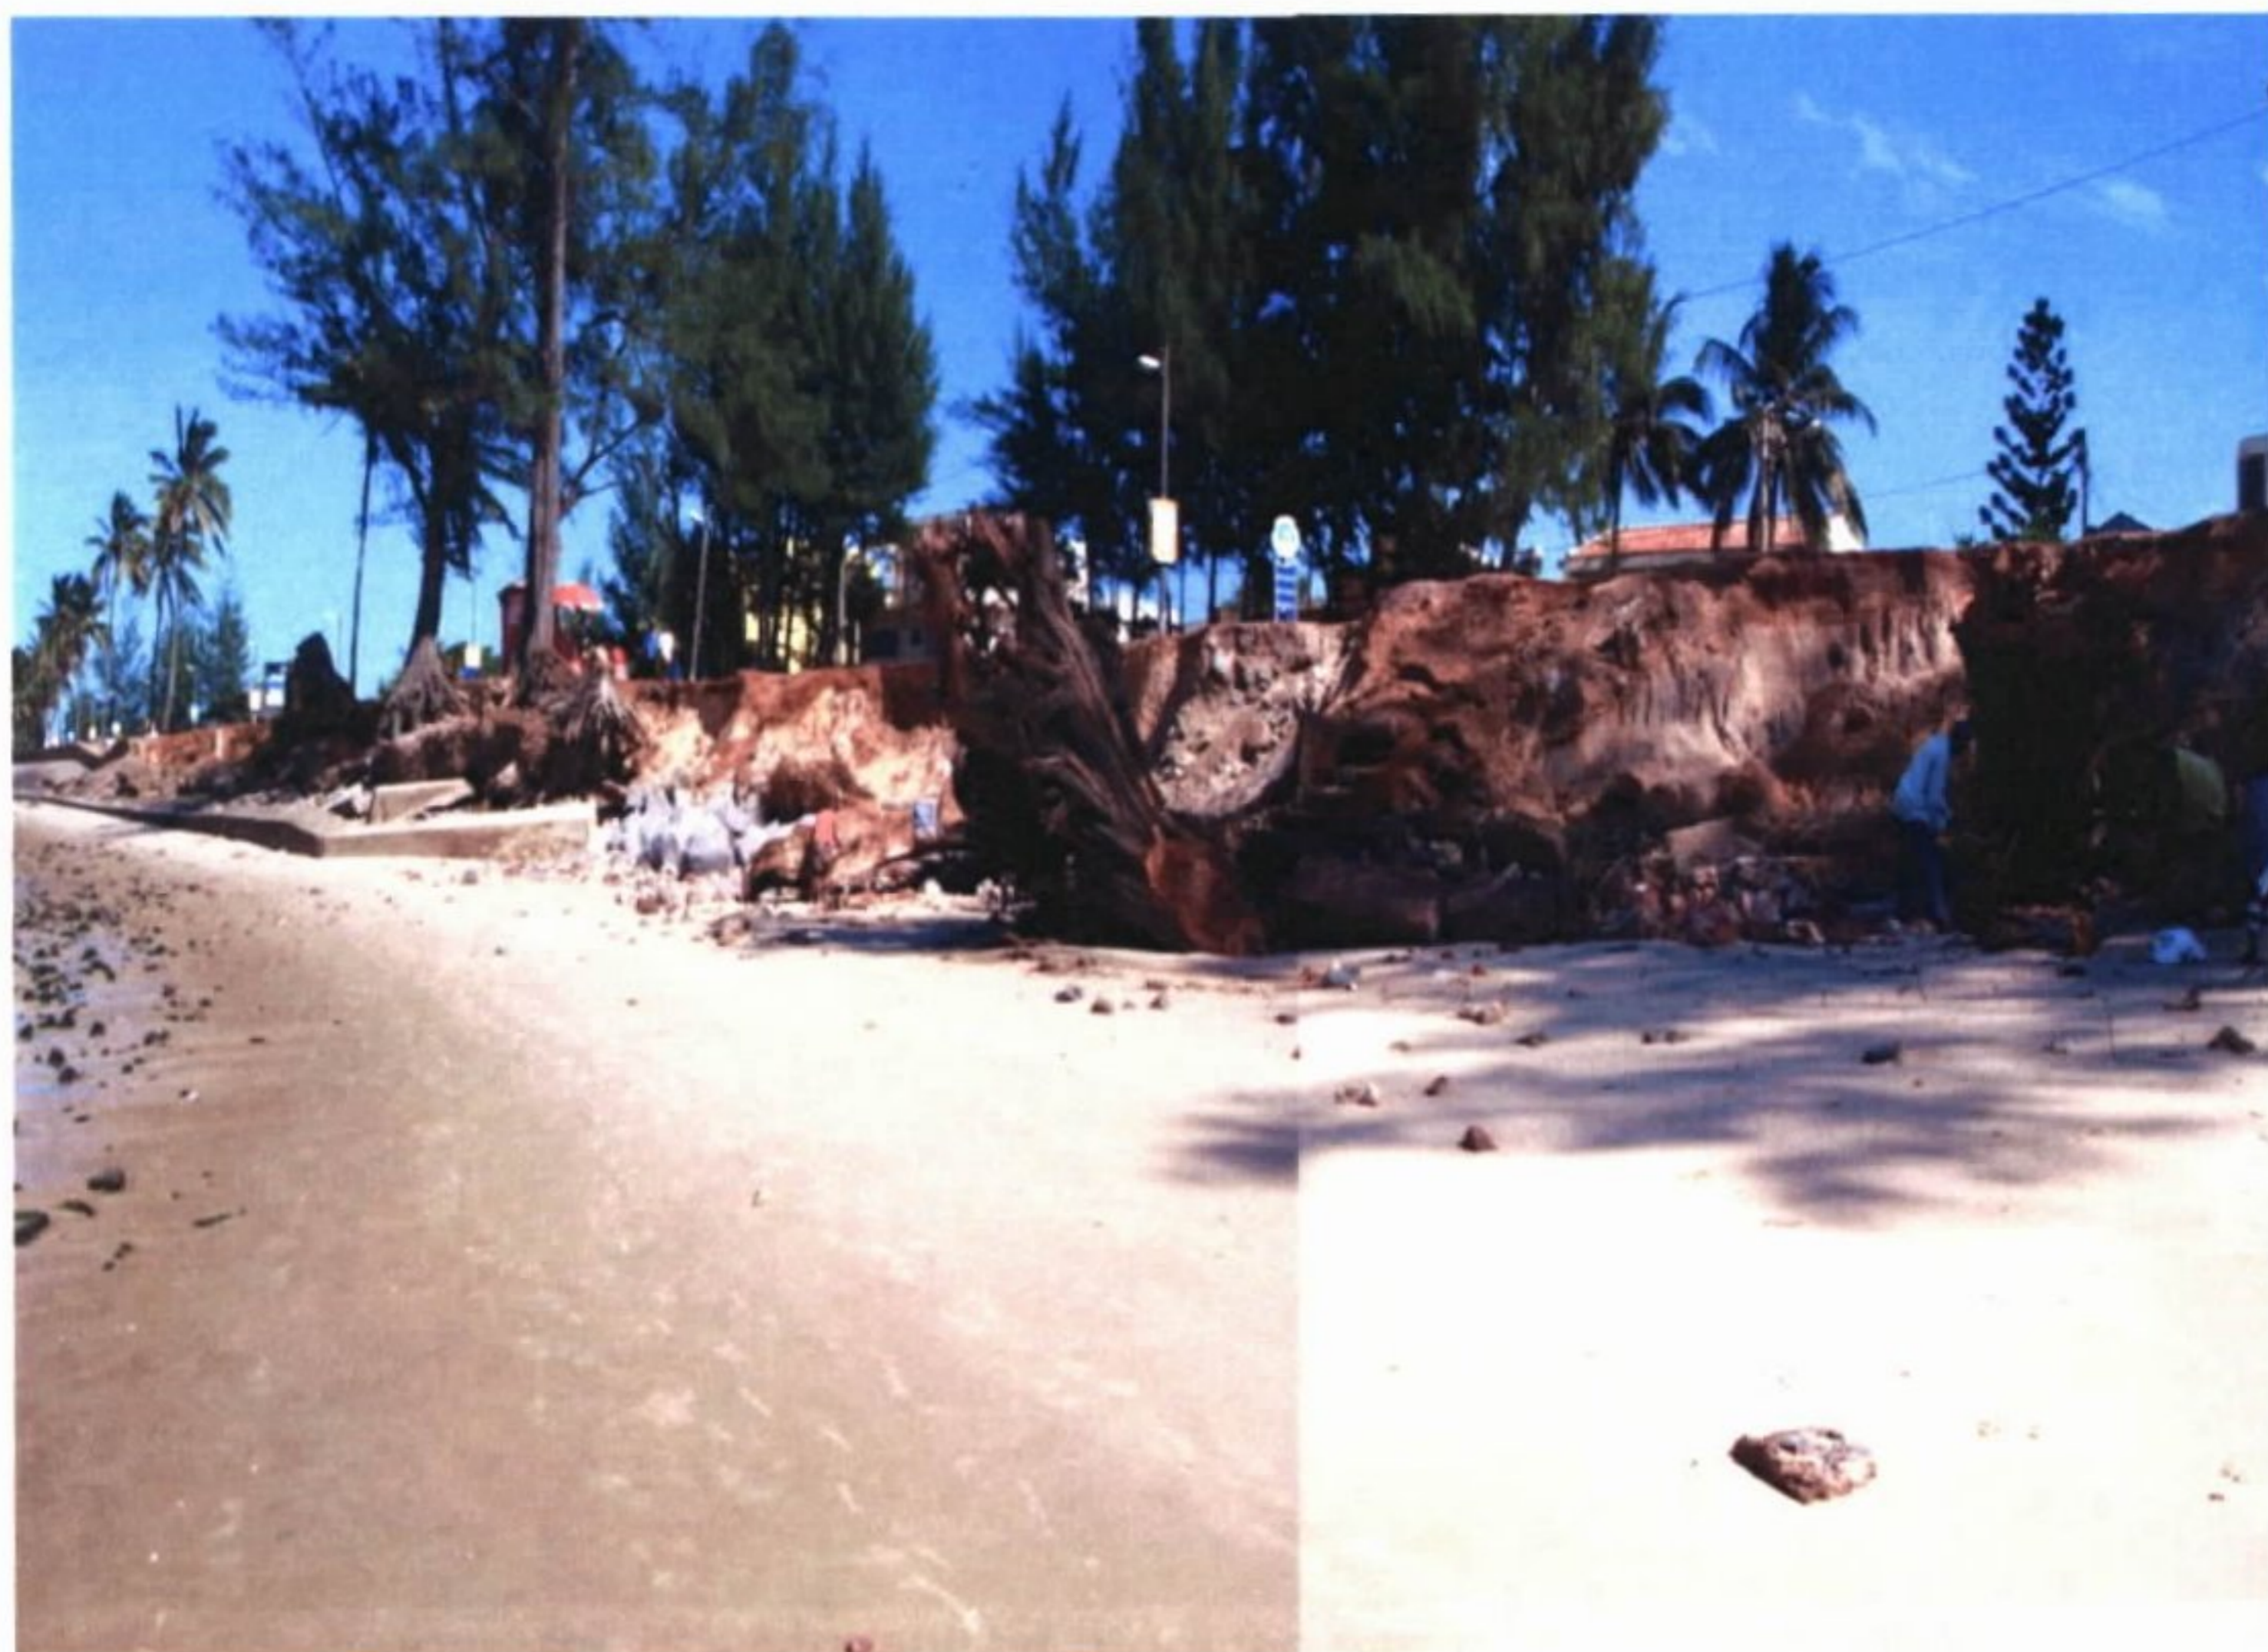
Fotografia 26 - Re-início do processo erosivo.

Ponto GA-8 - neste local (25° 55,621 S e 32° 38,179 E), os efeitos do processo erosivo voltaram a ser evidenciado, como pode ser visualizado na Fotografia 26.

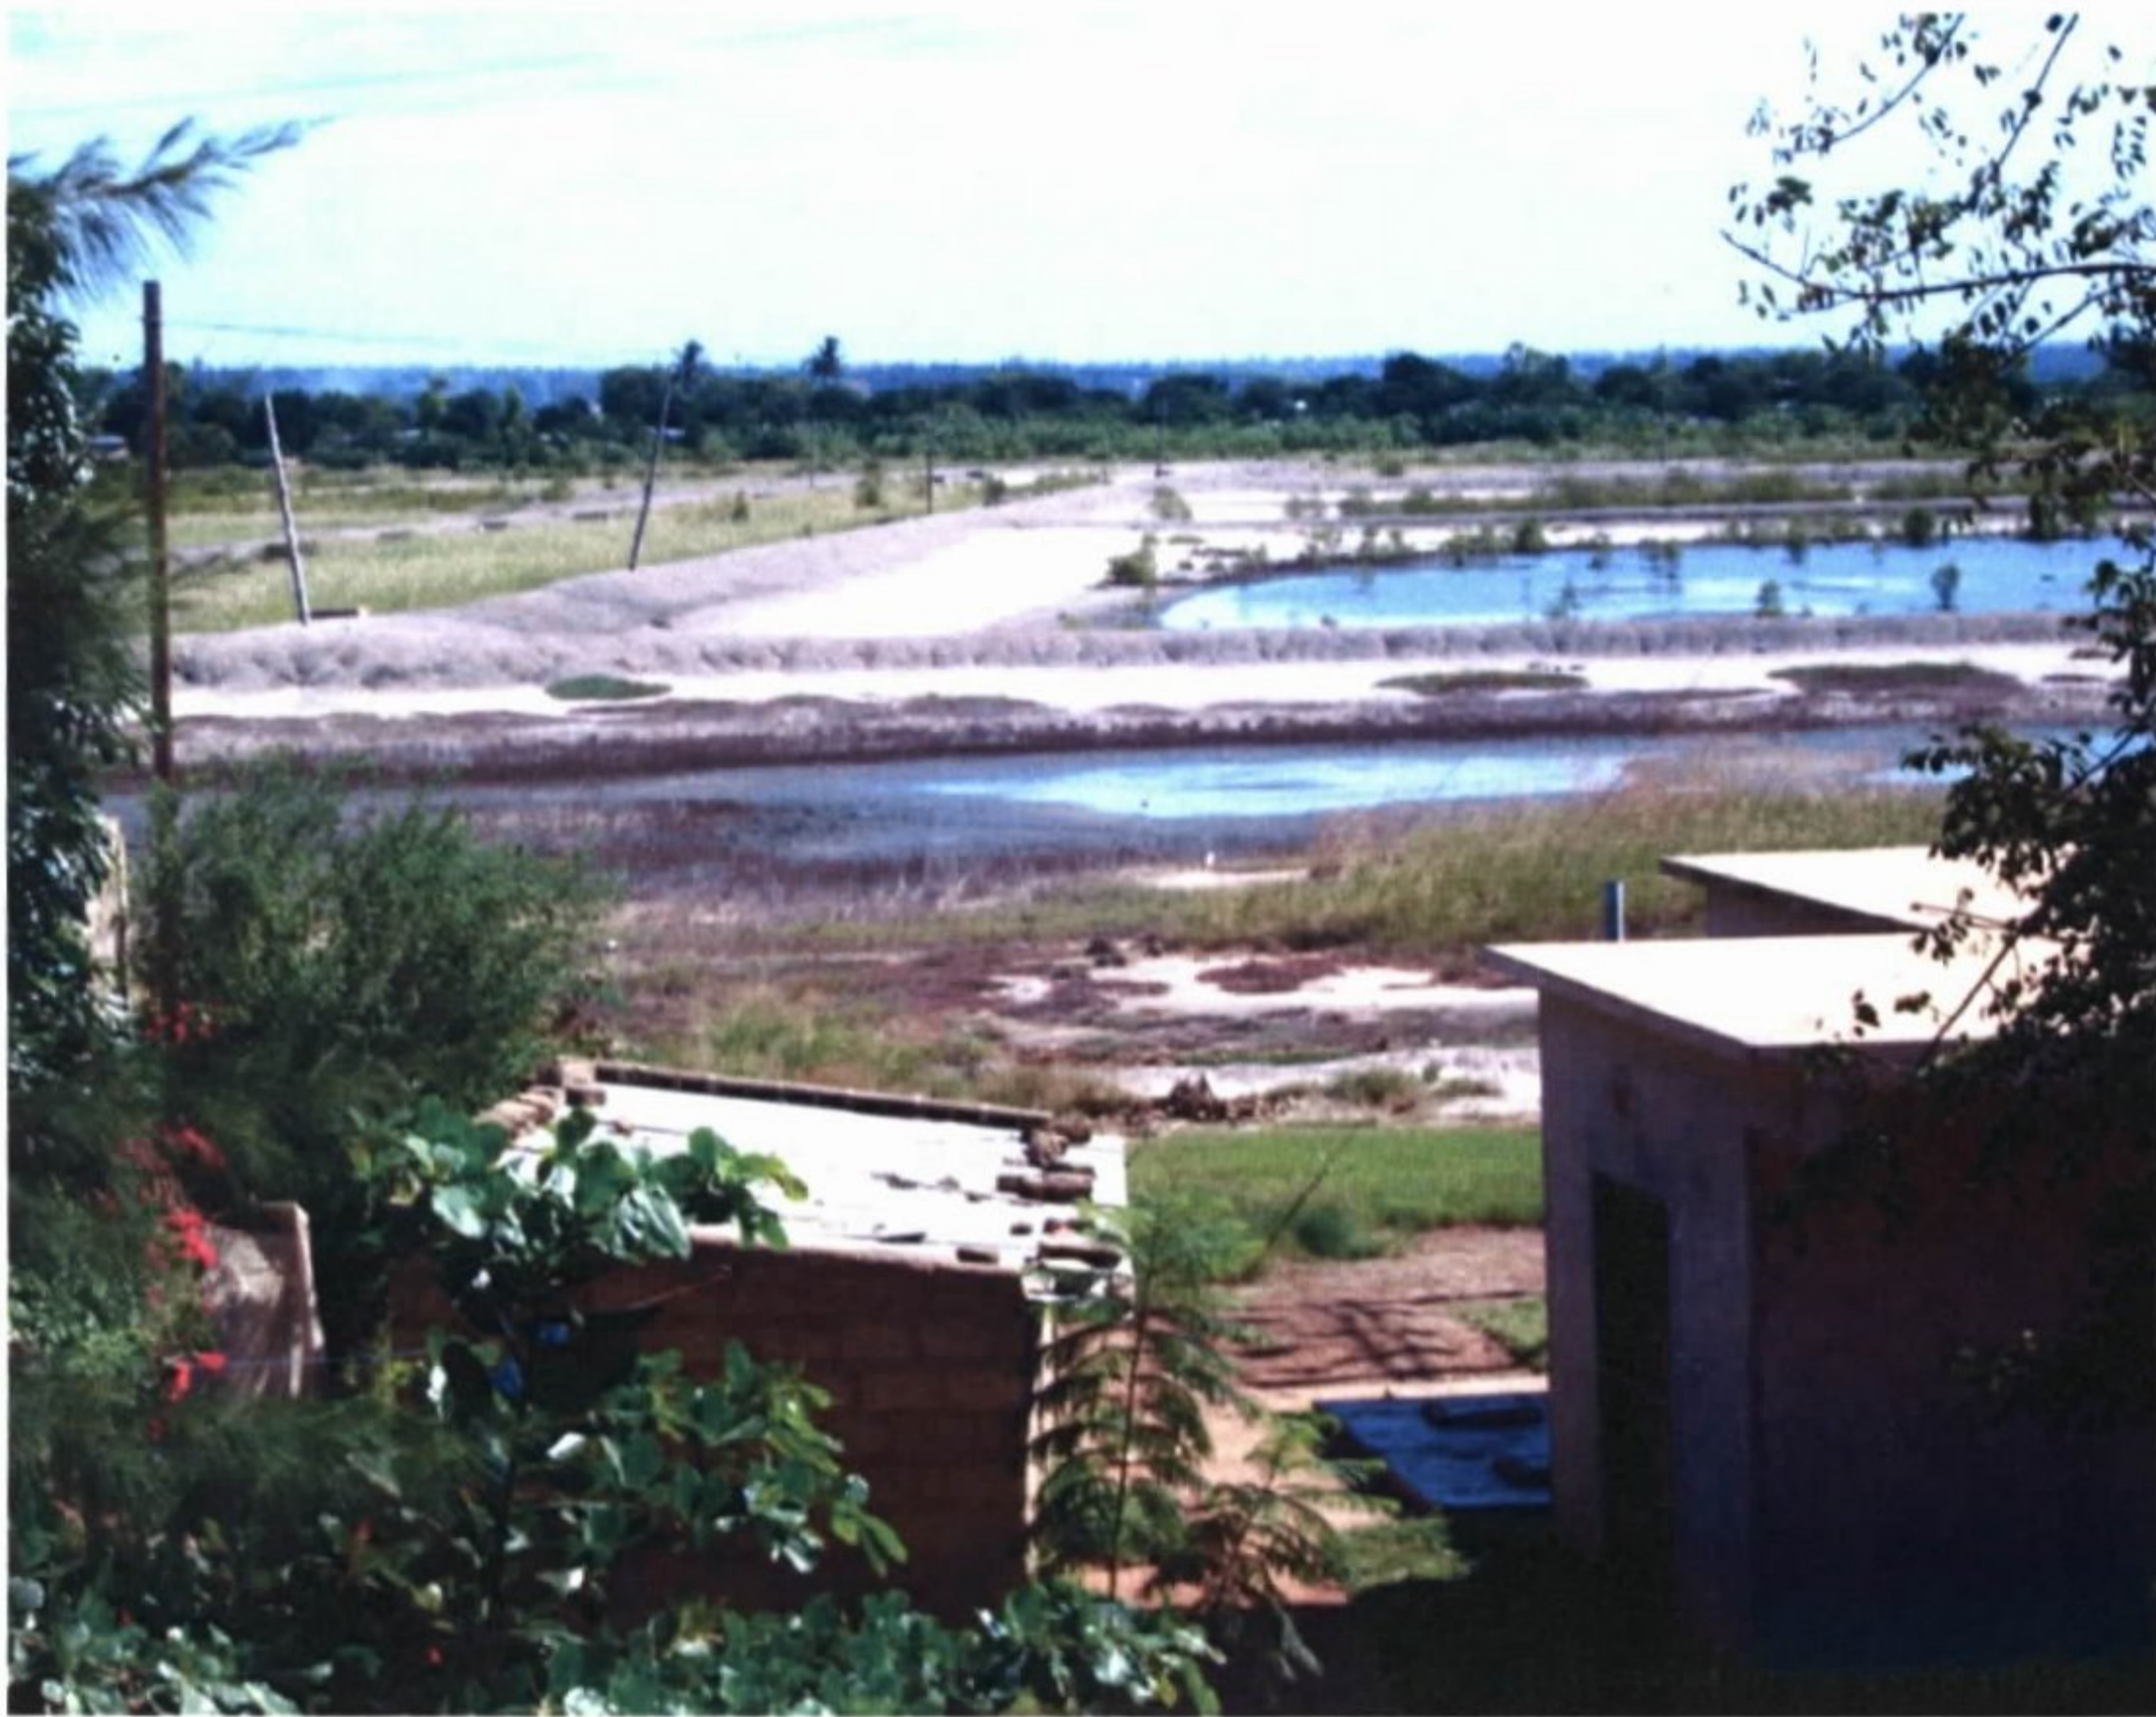
Fotografia 27 - Destruição de manguezal provocada por projeto de carcinicultura.

Na margem continental da estrada (Figura 27) foi implantado um projeto de carcinicultura que provocou a degradação de uma faixa considerável de mangue (± 500 metros).
