RELATÓRIO DE VIAGEM A MOÇAMBIQUE

*Projeto Mapa Geoambiental da Região Metropolitana de Maputo,
Moçambique*

Cooperação Brasil - Moçambique

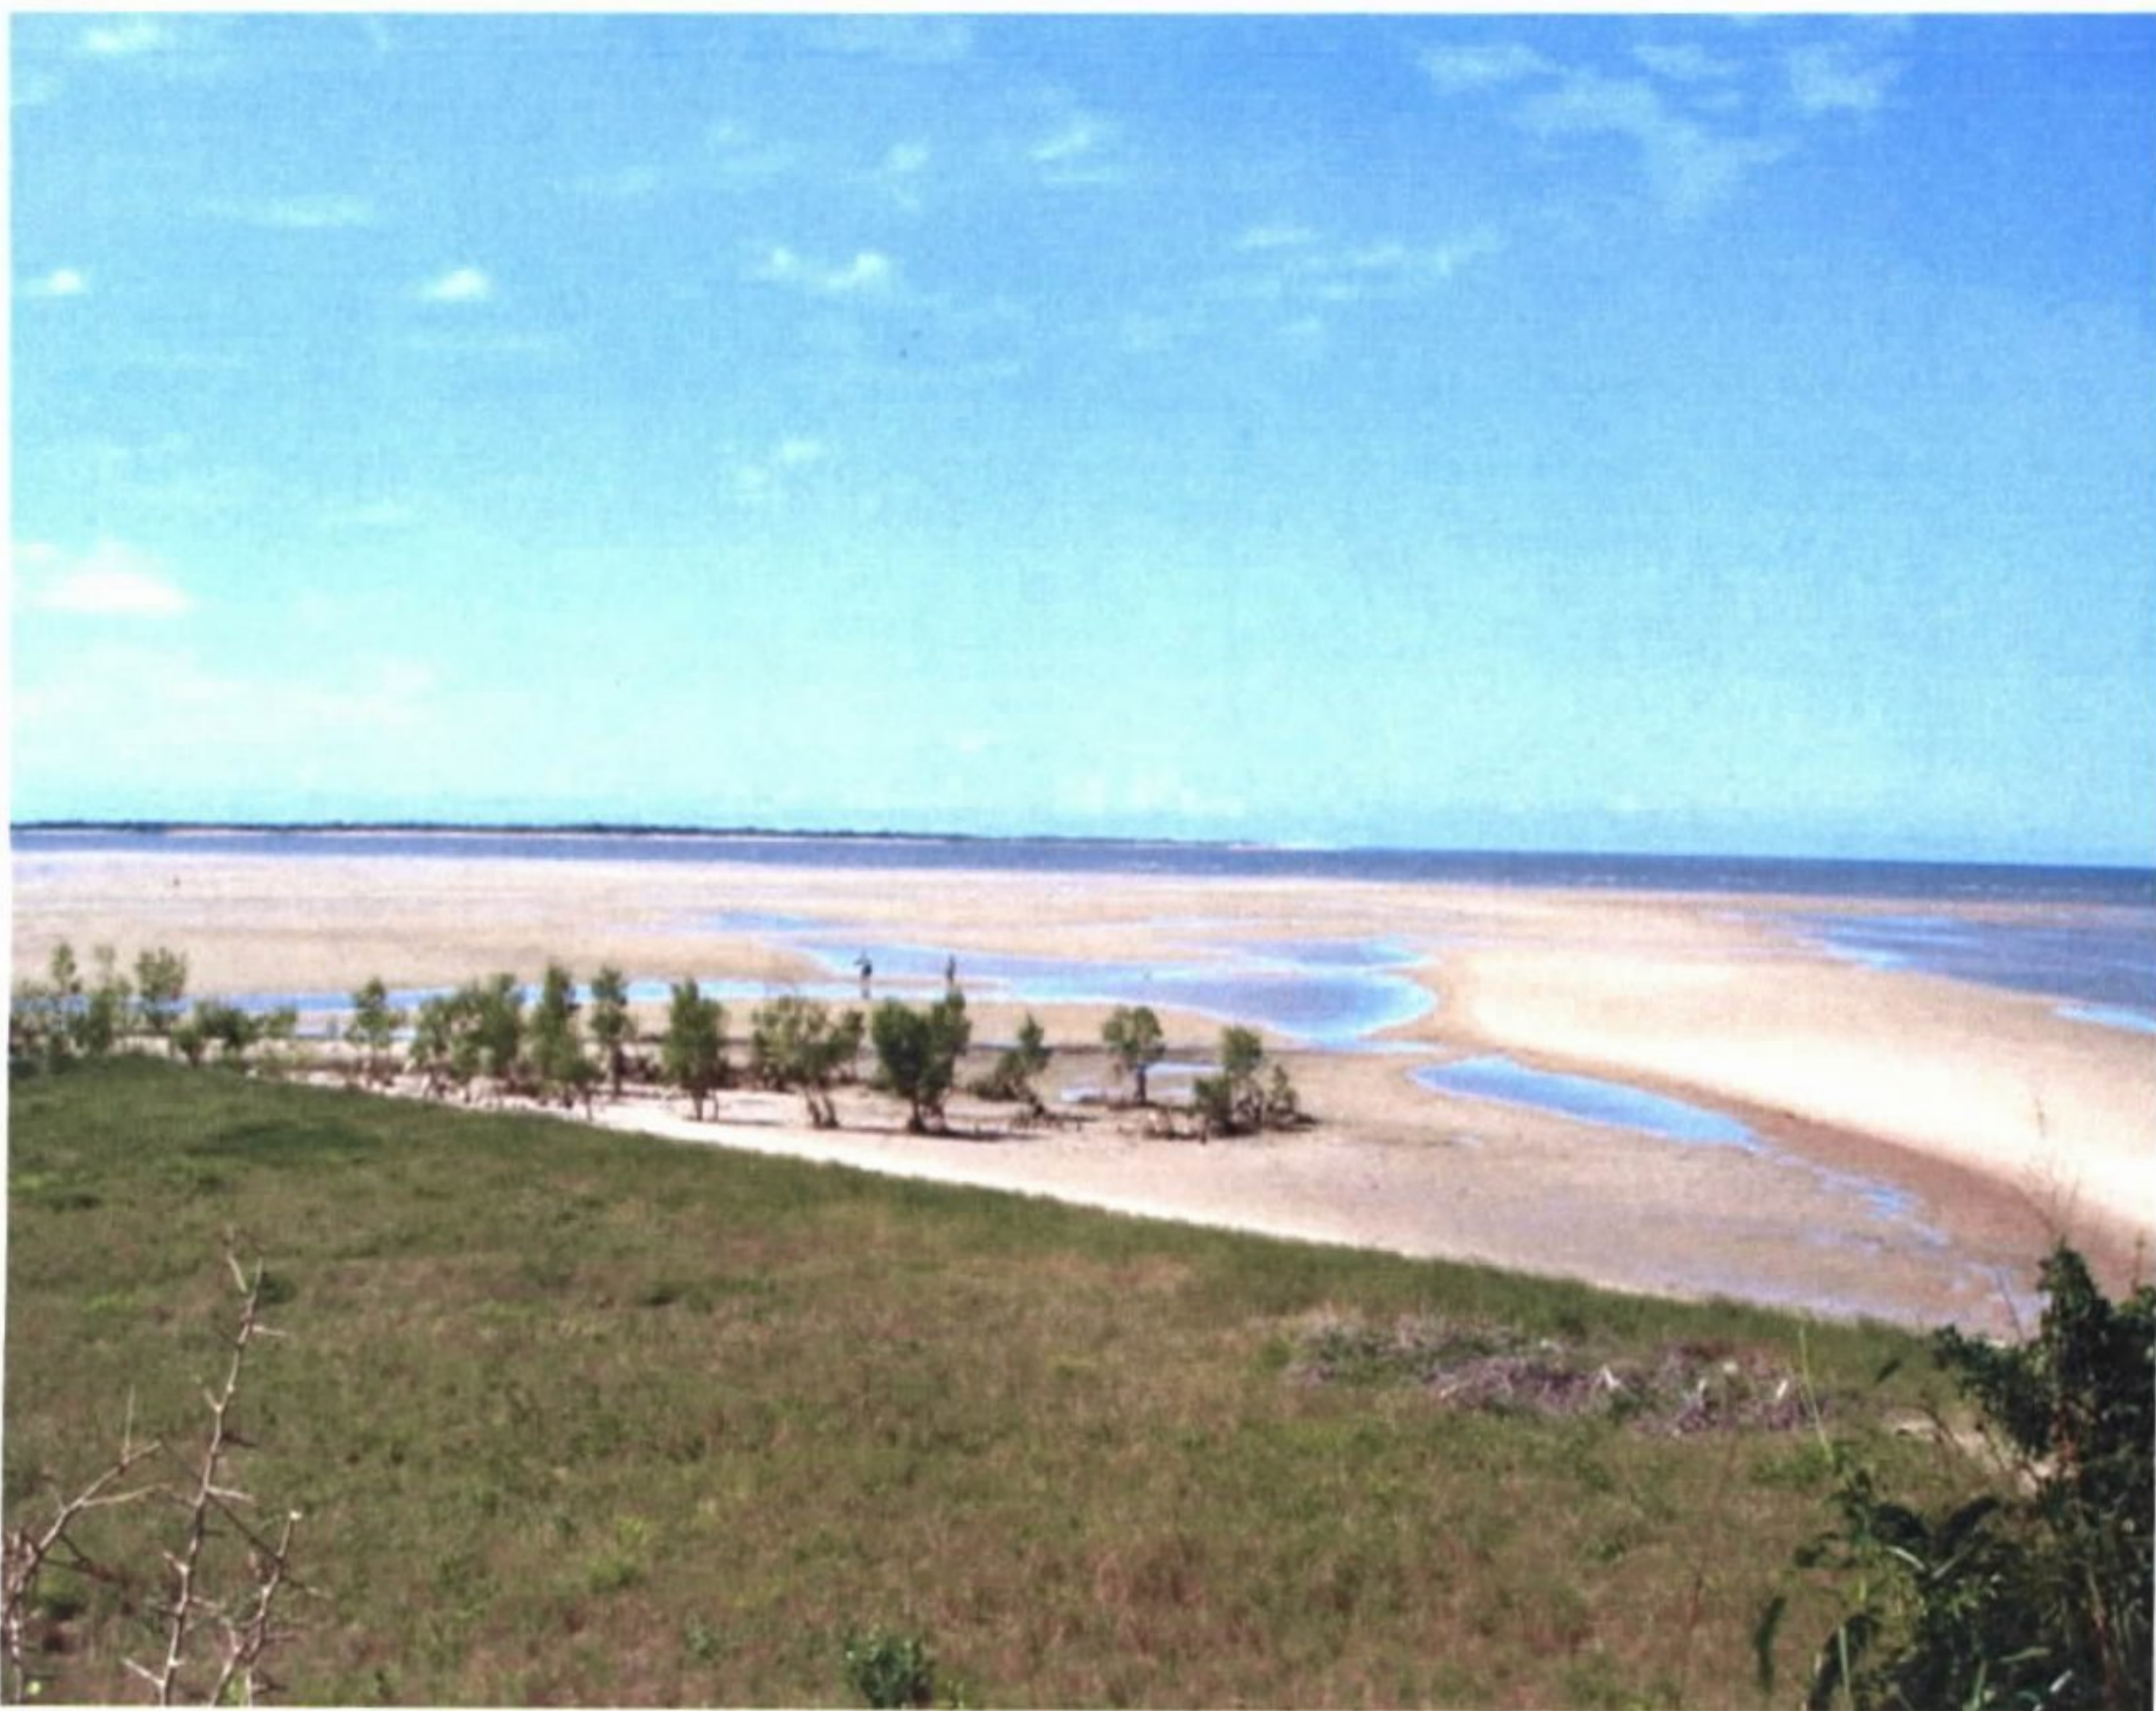
Fotografia 28 - Manguezal litorâneo parcialmente degradado.

Do outro lado da estrada, na porção praial, também está evidente a degradação do manguezal, como pode ser constatado na Fotografia 28.

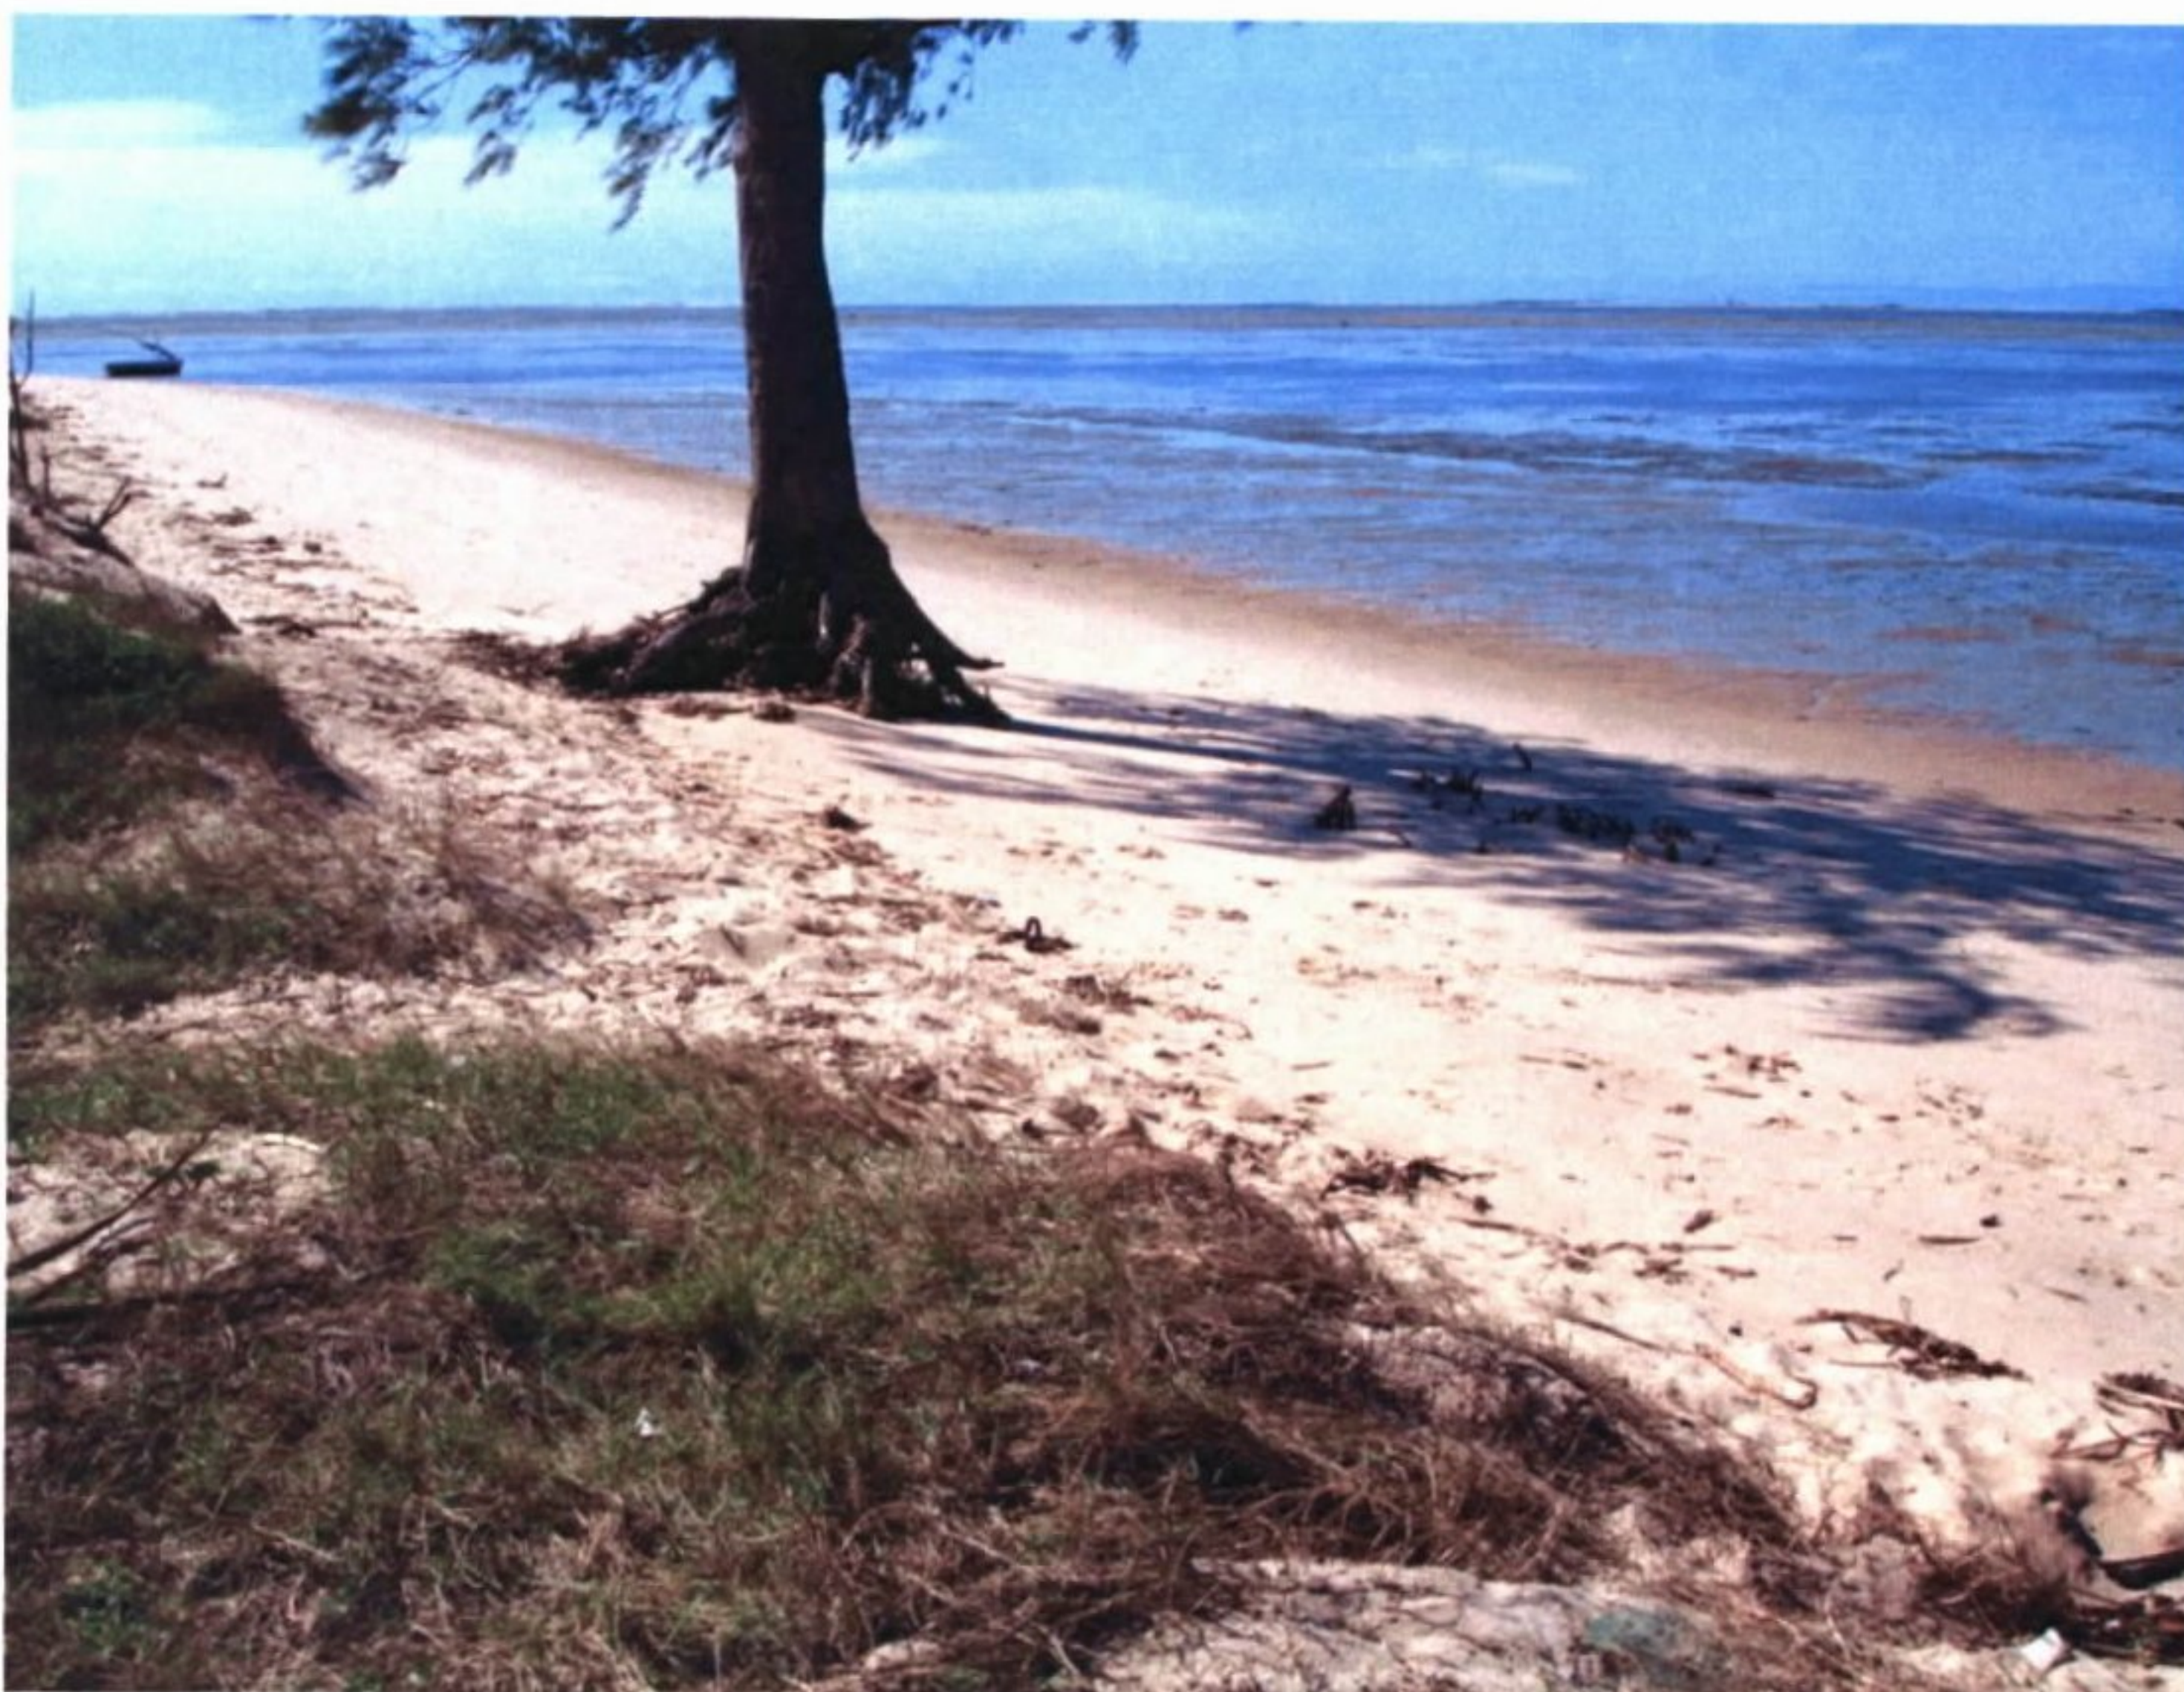
Fotografia 29 - Processo erosivo incipiente.

Ponto GA-10 - neste ponto ($25^{\circ} 54,020$ S e $32^{\circ} 39,811$ E), a atuação dos processos erosivos foi sensivelmente atenuada, como pode ser observado na Fotografia 29, possivelmente em decorrência da inflexão da linha de costa para noroeste, bem como da existência da ilha Xifina Pequena. Neste local, as evidências de erosão limitam-se a exposição das raízes dos eucaliptos.

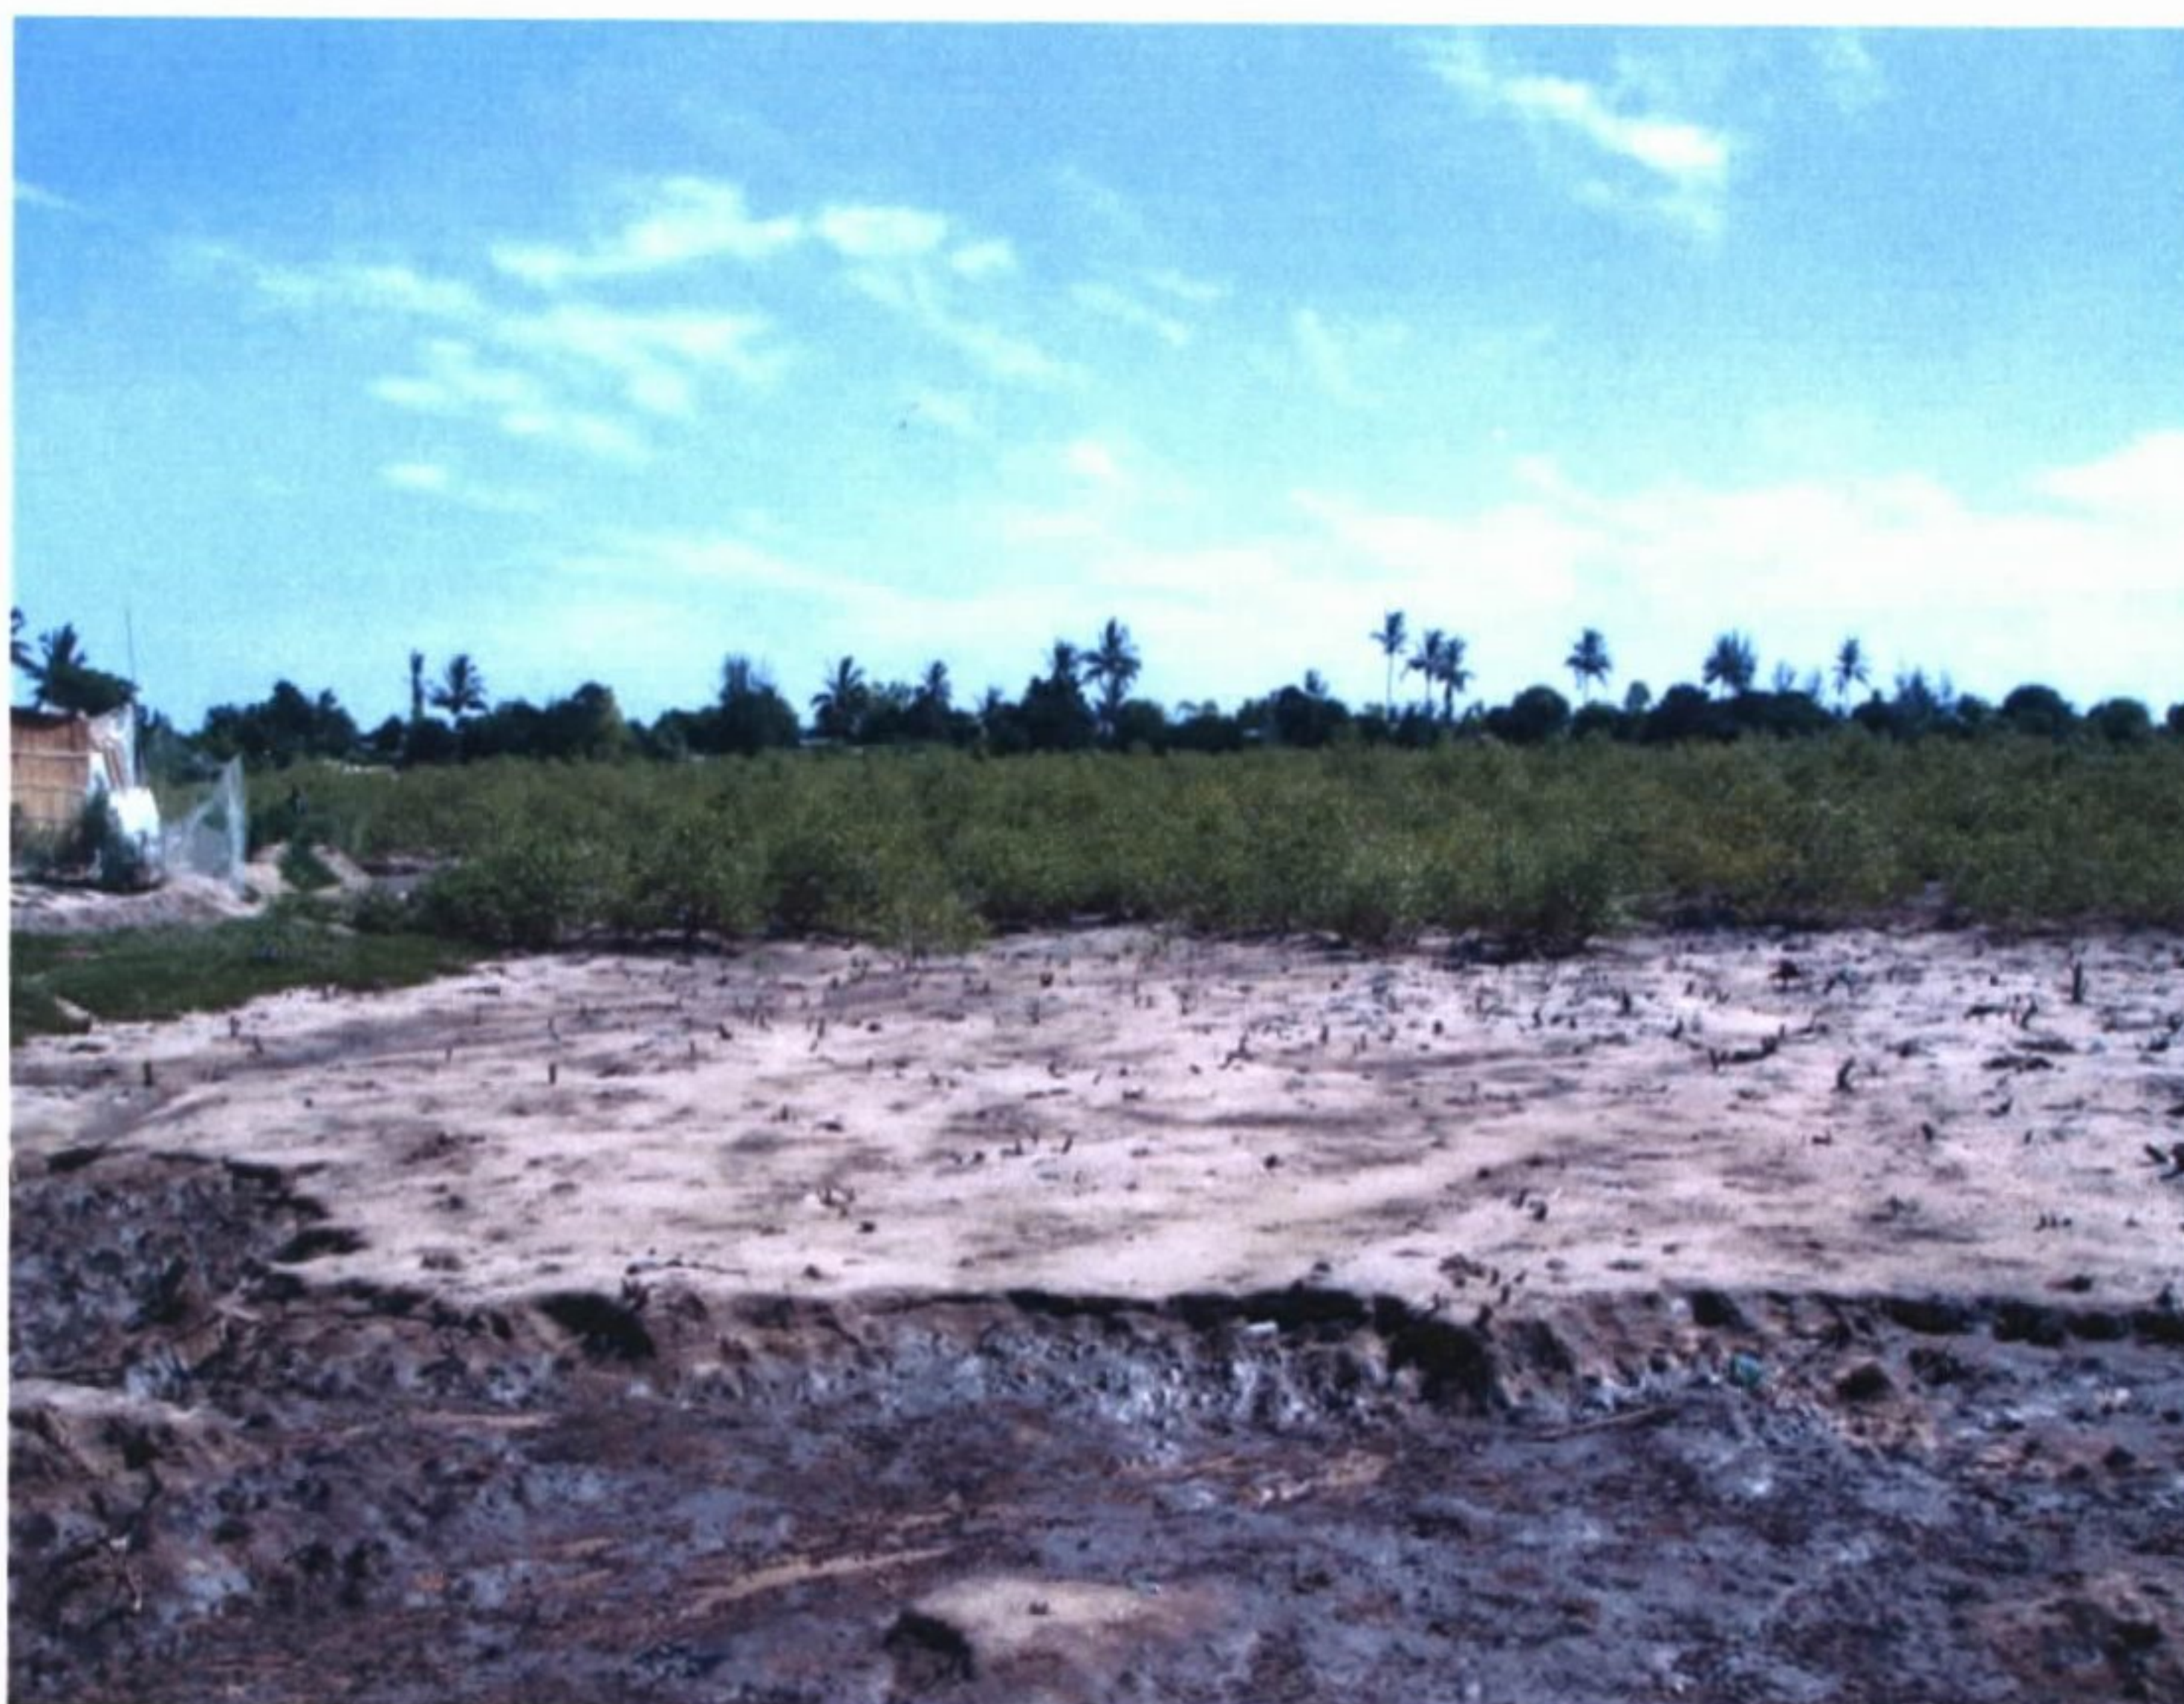
Fotografia 30 - Degradação de manguezal.

Na margem continental da estrada pode-se constatar que o manguezal foi totalmente destruído (Fotografia 30). Este impacto é decorrente da expansão da Vila dos Pescadores.

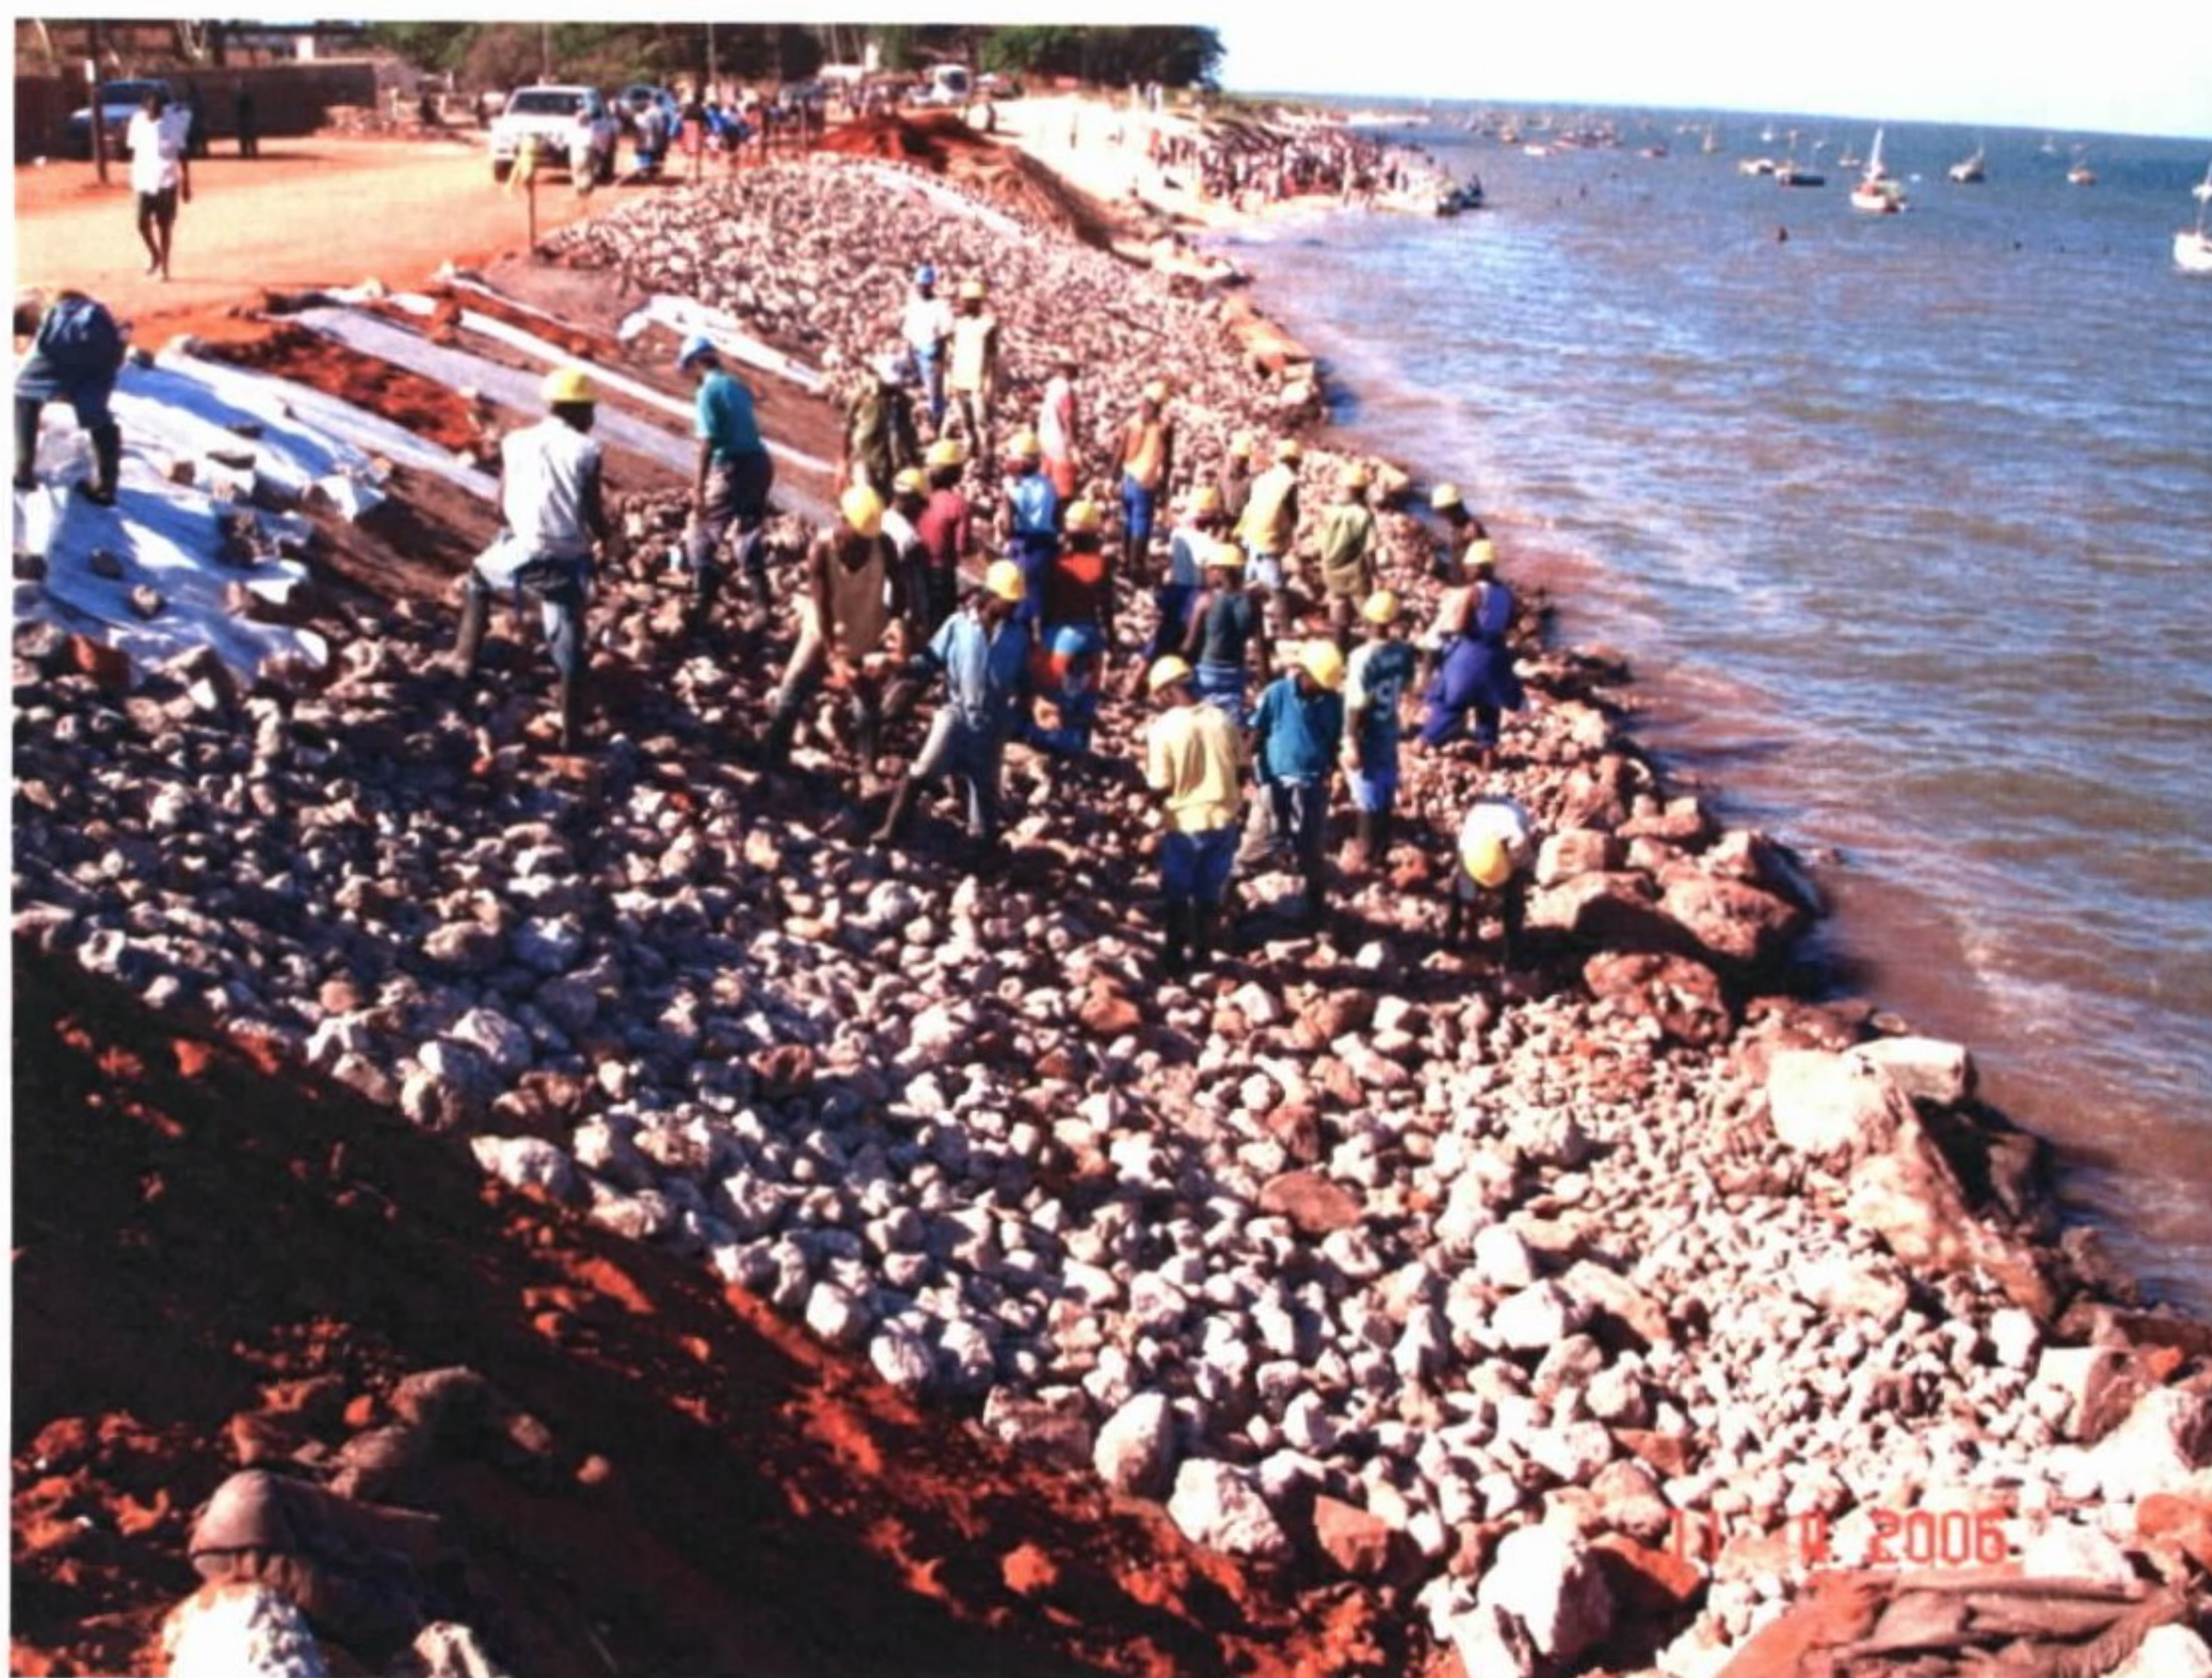
Fotografia 31 - Construção de obra de contenção.

Ponto GA-11 - neste local ($25^{\circ} 54,279$ S e $32^{\circ} 39,467$ E) foi construída há pouco mais de uma semana, uma obra de contenção contendo aproximados 100 metros de extensão e 5 metros de largura, conforme pode ser constatado na Fotografia 31.

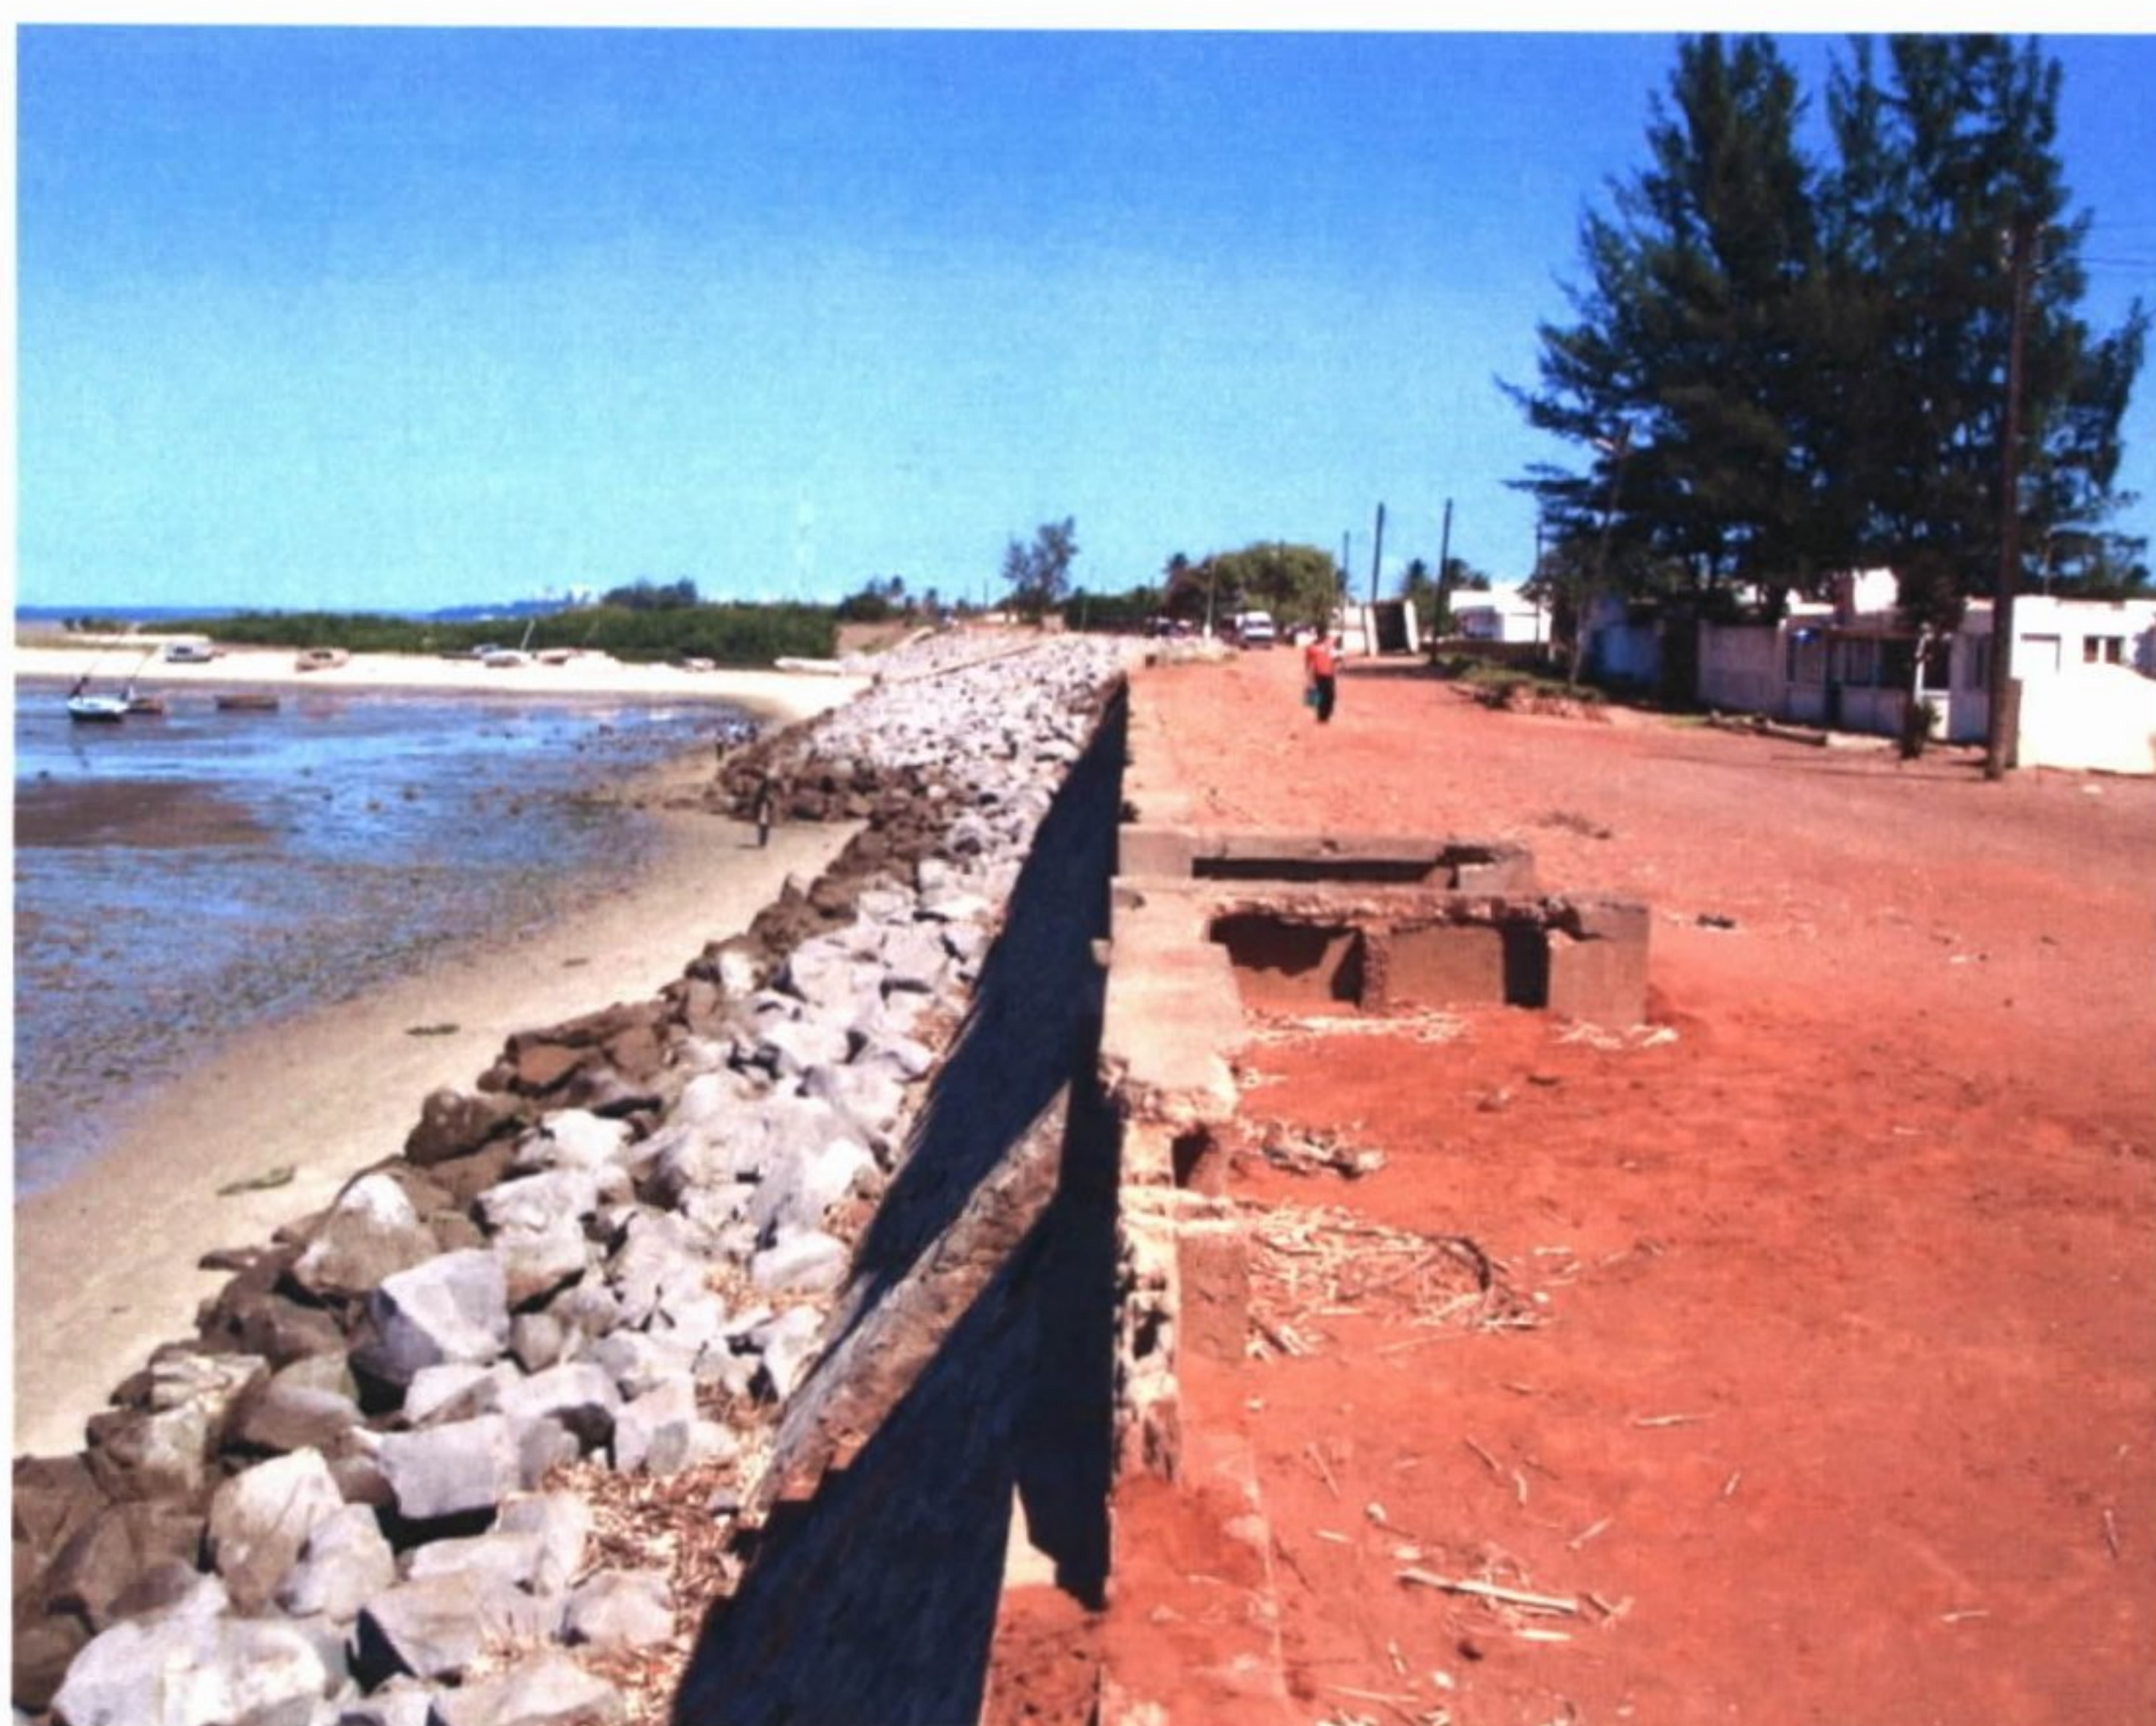
Fotografia 32 - Obra de contenção.

Esta obra da continuidade a outra construída totalmente em concreto, com a mesma largura e 300 metros de extensão (Fotografia 32).

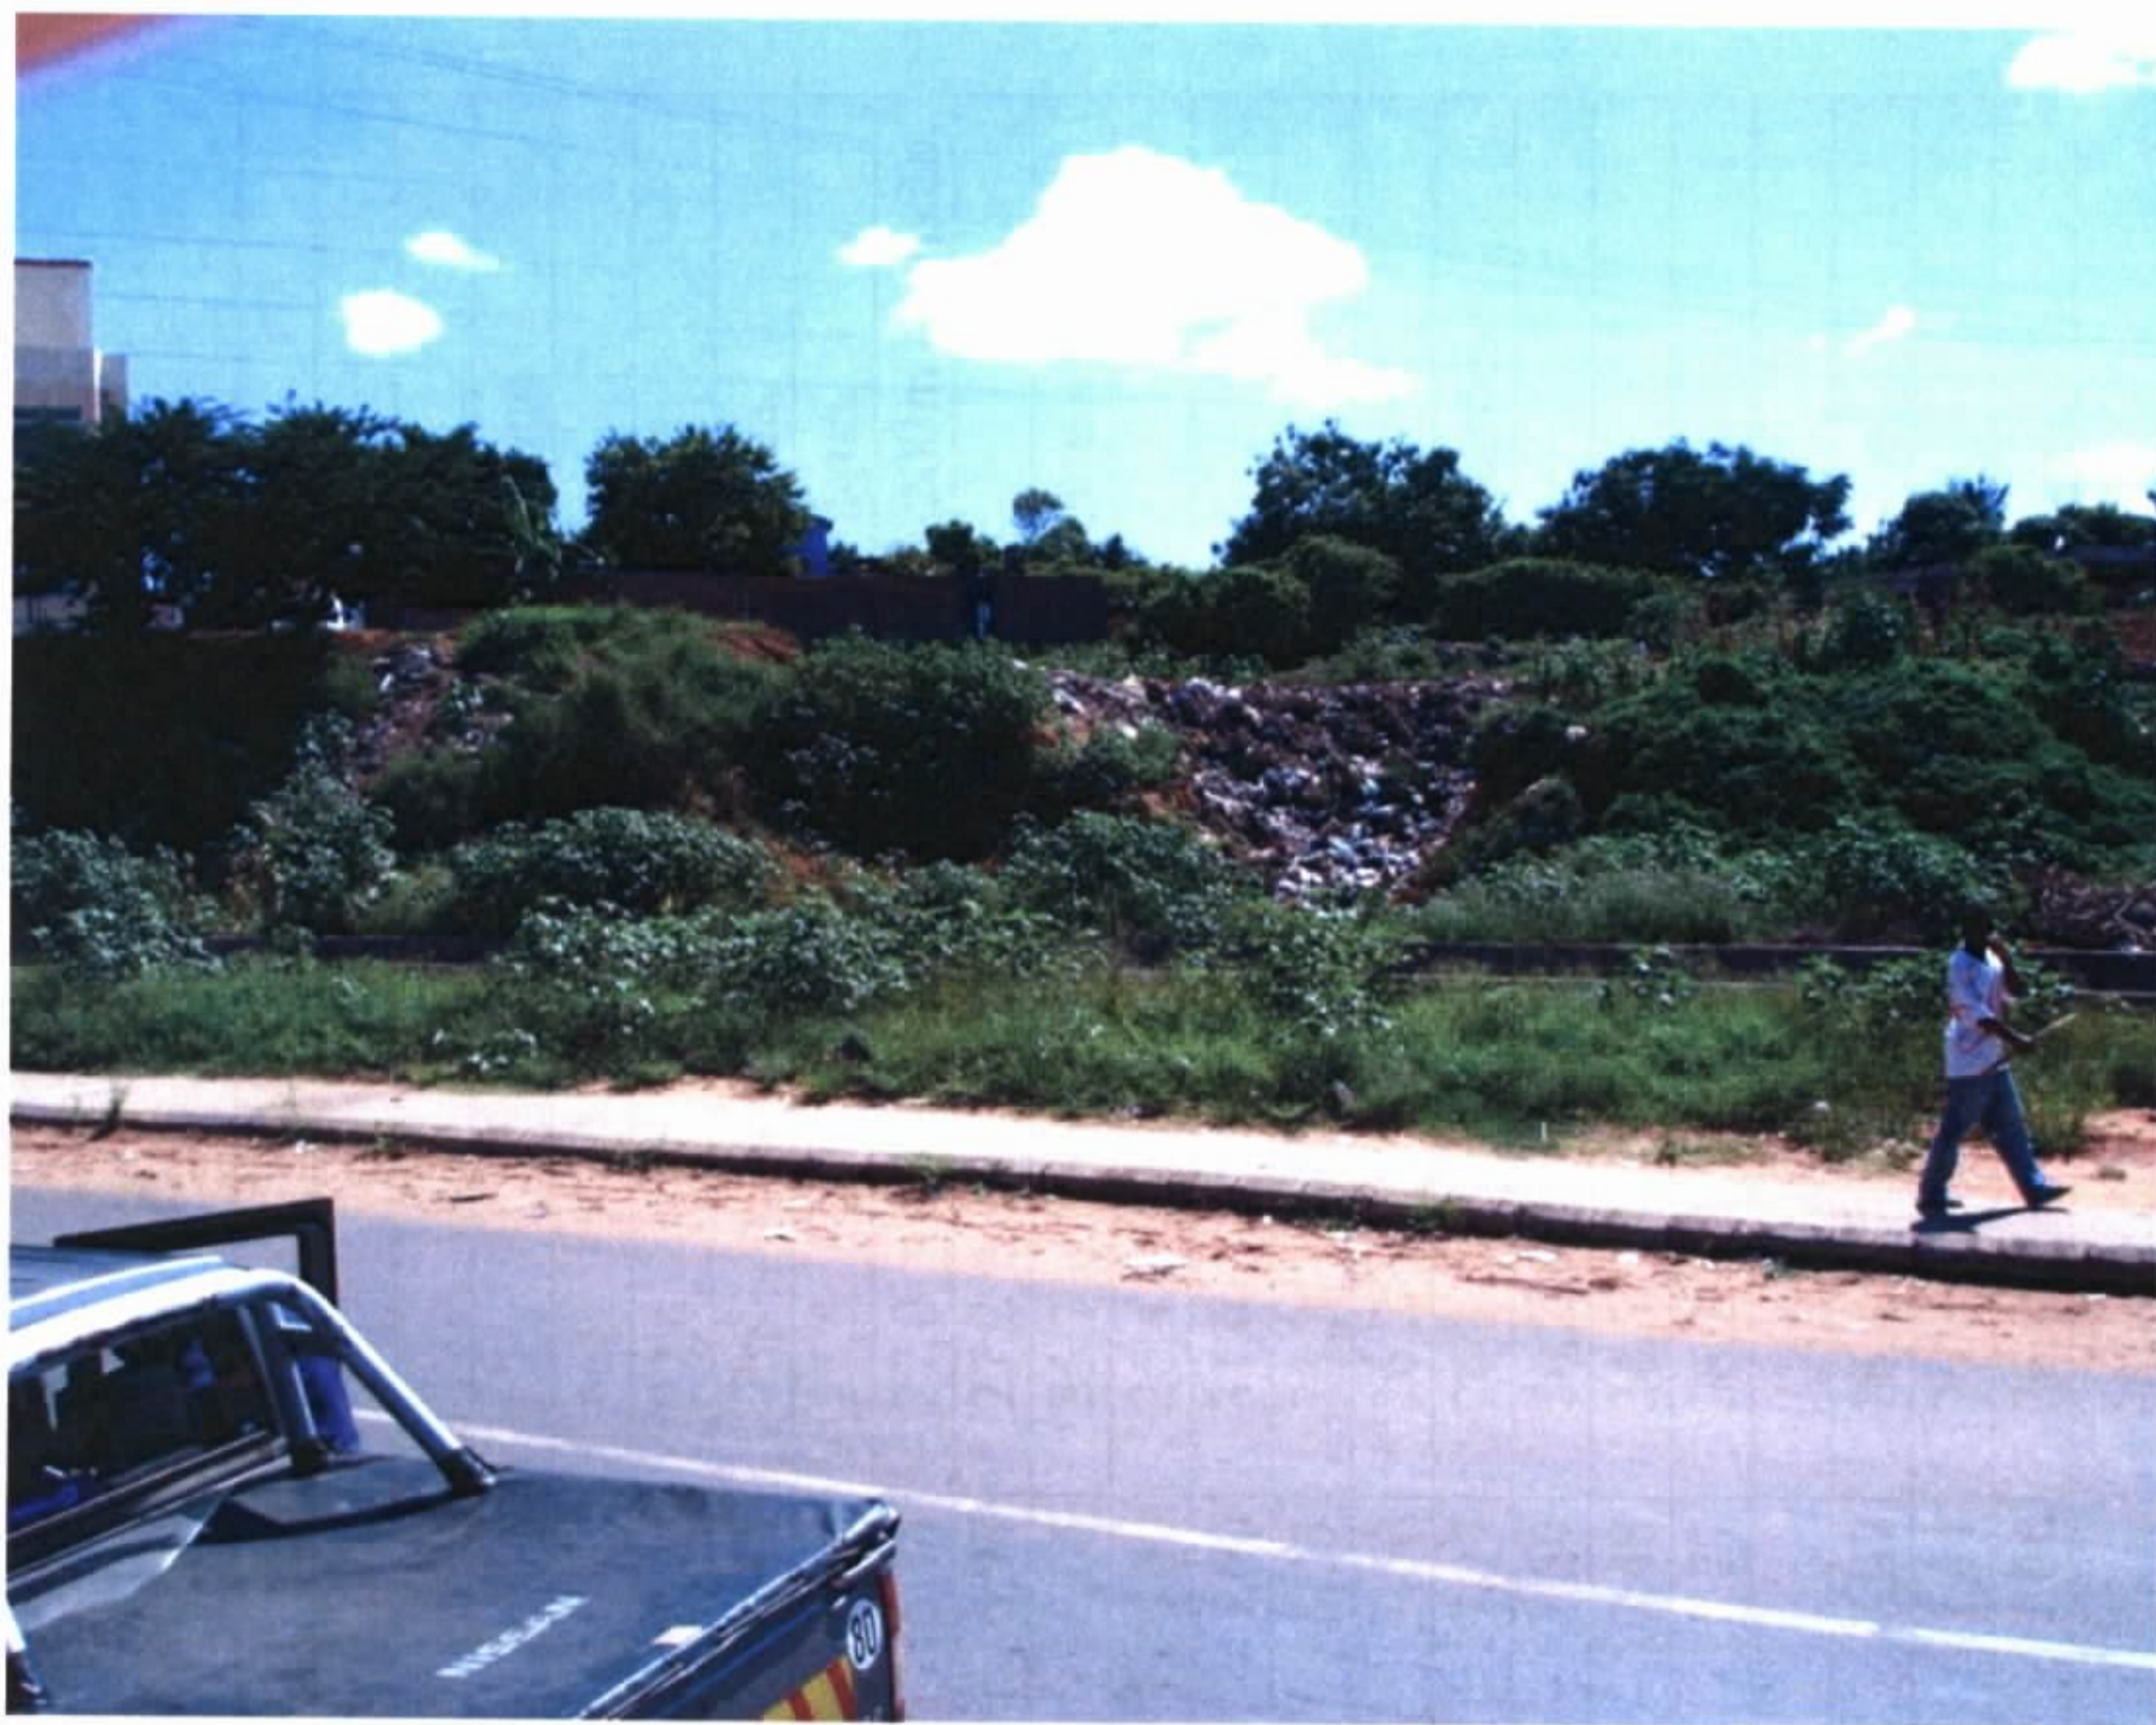
Fotografia 33 - Porção final da voçoroca.

Ponto GA-12 - este ponto ($25^{\circ} 56,671$ S e $32^{\circ} 36,474$ E), corresponde a porção final da voçoroca, havia uma avenida que foi totalmente destruída pela cheia de 2000, conforme ilustrado pela Fotografia 33. A avenida hoje existente é perpendicular a que foi destruída.
