MAPEAMENTOS GEOLÓGICO-GEOTÉCNICOS VOLTADOS PARA A PREVENÇÃO DE DESASTRES

AVALIAÇÕES GEOTÉCNICAS EM ATRATIVOS GEOTURÍSTICOS

Parque Nacional Serra da Capivara, PI

2023

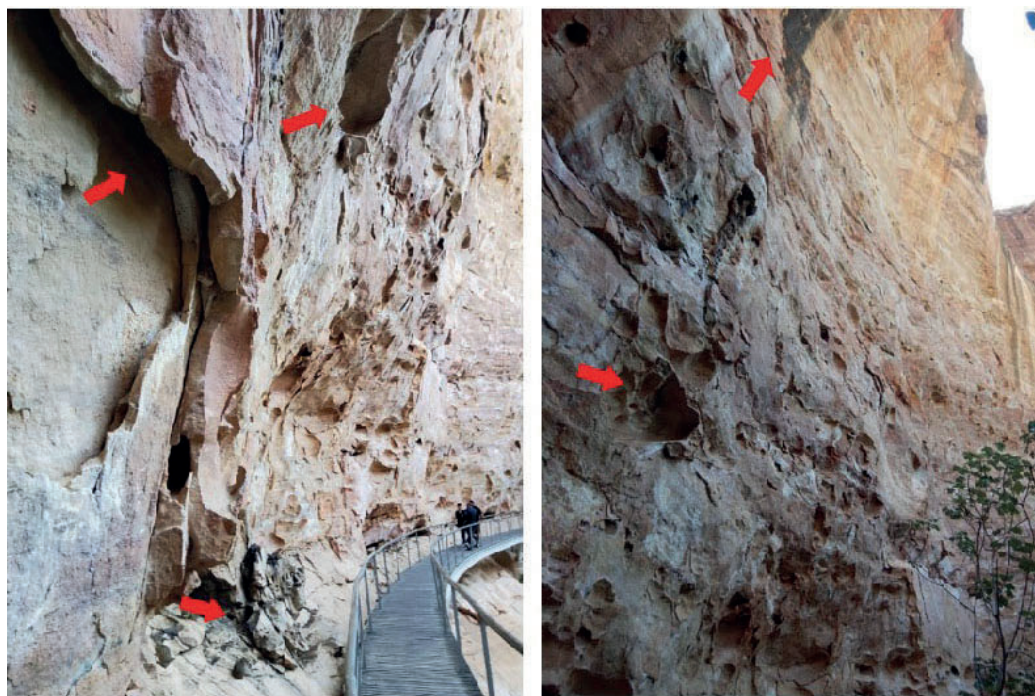
Com uma altitude de 440m, o LIG está posicionado na baixa vertente com 80m de comprimento e 22m de largura, voltado para Sul e orientado na direção E-W. Sinais de infiltração são significativos com formação de muitos nichos, alvéolos e bolsões como ação da erosão diferencial contribuindo para o deslocamento e instabilidade pontual do maciço configurando pontos que oferecem risco aos visitantes. (Figura 17).

Figura 17 - Paredões verticalizados evidenciando a ação dos agentes externos, água, vento e temperatura, na instabilização localizada do maciço rochoso. As imagens mostram pontos de fragilidade do maciço: deslocamento/esfoliação; blocos instáveis e nichos e ação da água ao escorrer sobre a encosta. Foto: Autores, 2023.

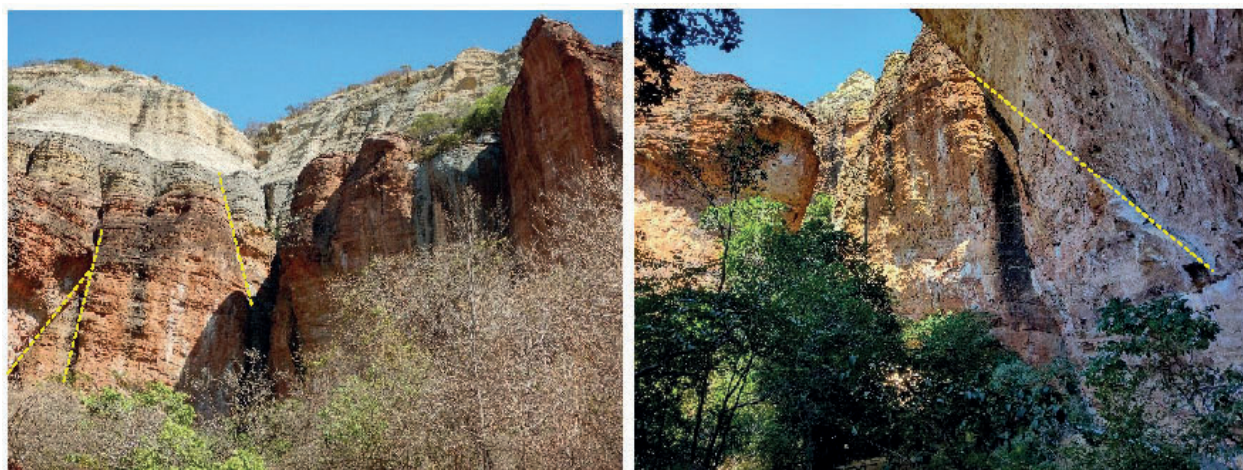
para que agentes erosivos atuem de forma mais direta e decisiva na desagregação de blocos. Um outro sistema de diáclases de direção NW-SE intercepta o anterior o que contribui para uma maior compartimentação e instabilização do maciço rochoso (Figura 18).

Figura 18 - Sistema de diáclases sintectônicas facilitadoras na individualização e instabilização de blocos rochosos e no modelado cárstico das rochas siliclásticas da Formação Ipu no PNSC. Foto: Autores (2023).

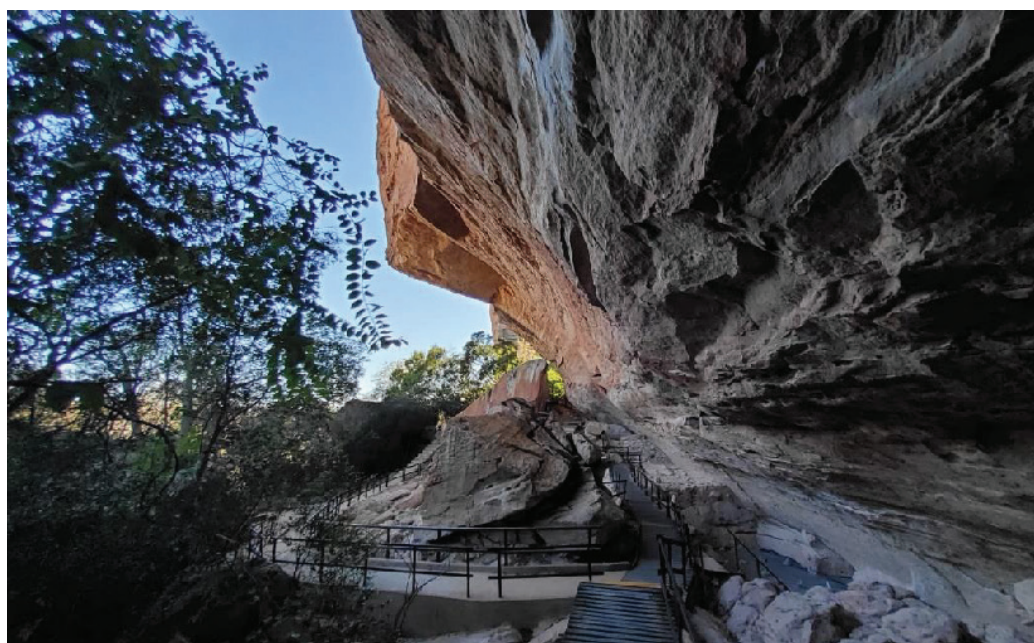
Figura 19 - Vista da Toca do Local de interesse geológico do Meio, uma encosta com relevo negativo e sinais de movimentação de massa, com blocos caídos, outros em balanço e inúmeras cicatrizes de quedas de blocos.

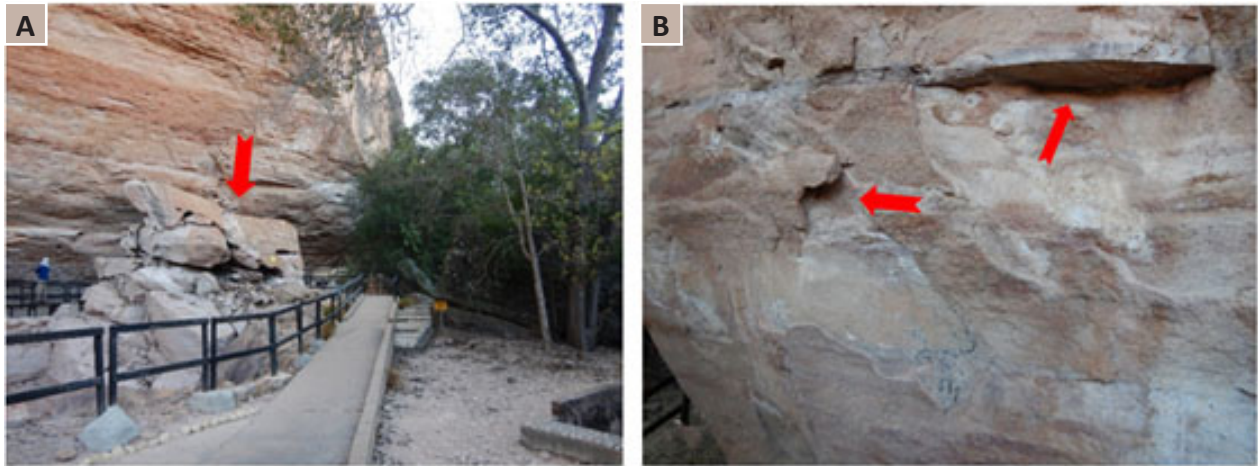
A origem do abrigo, como resultado da ação erosiva das águas de um rio que descia do boqueirão e tinha seu leito disposto na porção frontal da *cuesta*, pode ser confirmada a partir de dados obtidos de testemunhos de sondagem. O estudo e descrição deste material permitiu concluir que por volta de 20 mil anos atrás a força das águas deste rio foi responsável pela formação do abrigo e instabilização e queda de blocos em diferentes épocas. A presença de gravuras fornece dados de sustentação para este estudo. Desabamentos observados neste local de interesse geológico foram identificados e utilizados como ferramentas para explicar o desvio do curso de água e isolamento da toca, permitindo que a mesma fosse utilizada como abrigo. Presença de blocos instáveis, em balanço e cicatriz de queda de blocos podem ser observados por todo o local de interesse geológico como sinal de risco com perigo de atingimento (Figura 20).

Figura 20 - Blocos instáveis (a) e cicatriz de queda de bloco e feições de deslocamento/escamação no arenito (b), configurando movimentação de massa e locais de risco aos visitantes. Foto: Autores, 2023.

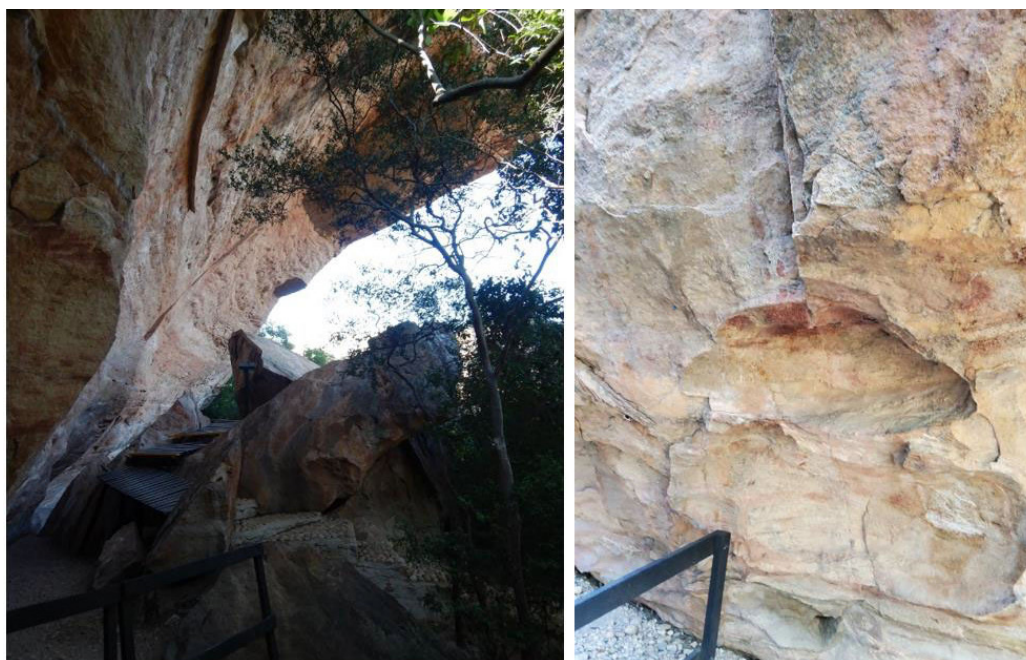
Figura 22 - Grande quantidade de blocos caídos, cicatrizes recentes, sinais de deslocamento e formação de nichos como ação dos agentes de intemperismo em relevo negativo, neste caso água pluvial e variações climáticas confere ao local de interesse geológico um risco alto de atingimento a visitantes. Foto: Autores (2023).

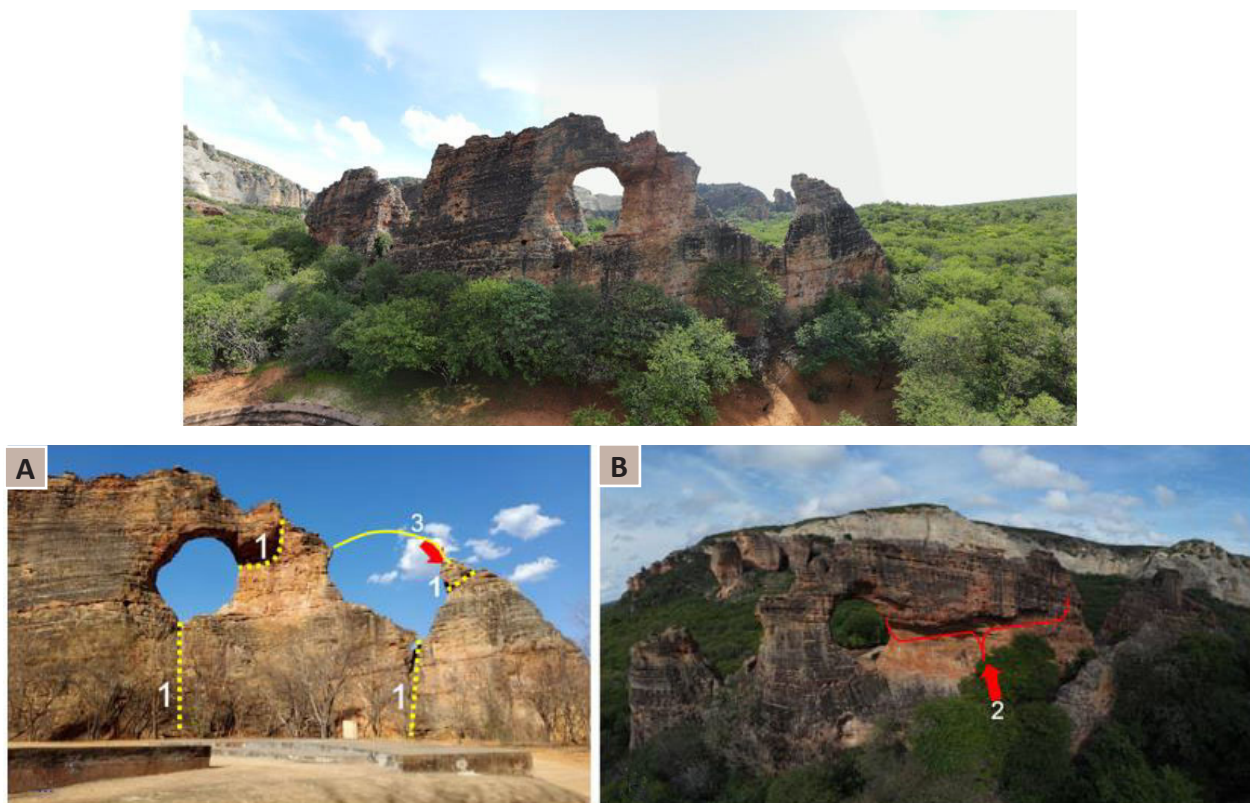
Figura 26 - Vista de frente (a) e trás (b) da imagem simbolo do PNSC com forte indícios do controle tectônico e da erosão hídrica no modelado da paisagem e os pontos de fragilidade do maciço rochoso: diáclases (1a), blocos em balanço (2b), possível contorno do arco que desabou (3a); testemunho de parte do arco que desabou (seta vermelha - a).

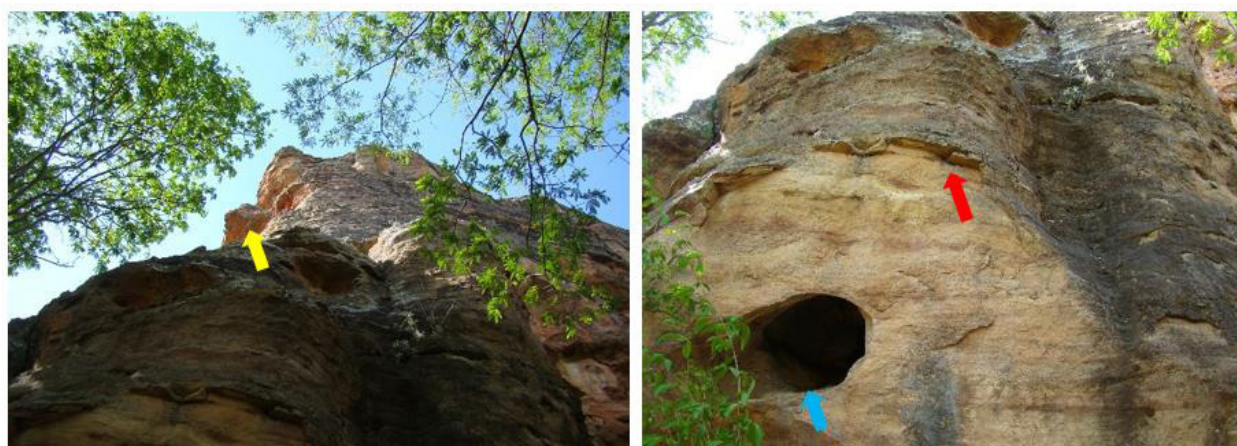
Em toda a extensão do LIG são visíveis os efeitos desestabilizadores do maciço rochoso ocasionados pela ação erosiva da água meteórica ao alargar diáclases, ao penetrar no maciço e gerar, em ação conjunta com a temperatura, deslocamentos/esfoliação do arenito para além das feições típicas do processo de carstificação como os dutos e nichos ou alvéolos (Figuras 29 e 30).

Esse LIG apresenta sinais evidentes de processo de desagregação de material rochoso, principalmente na forma de deslocamento/esfoliação do arenito para além de queda de blocos (Figura 30), o que suscita cuidado e monitoramento quando da liberação para visitação pública ou eventos que causem reverberação de ondas sonoras, indispensável nos momentos que antecedem e depois de chuvas intensas pelos efeitos danosos e instabilizadores desses agentes de intemperismo (Figura 31).

Figura 30 - Cicatrizes de quedas de blocos (setas amarelas), blocos em balanço (setas vermelhas) e dutos externos (seta azul) como indicativos dos efeitos instabilizadores dos agentes de intemperismo externos em ação conjunta com a temperatura ao deslocar a rocha com sinais da movimentação de massa e risco ao longo do maciço rochoso. Foto: Autores (2023).

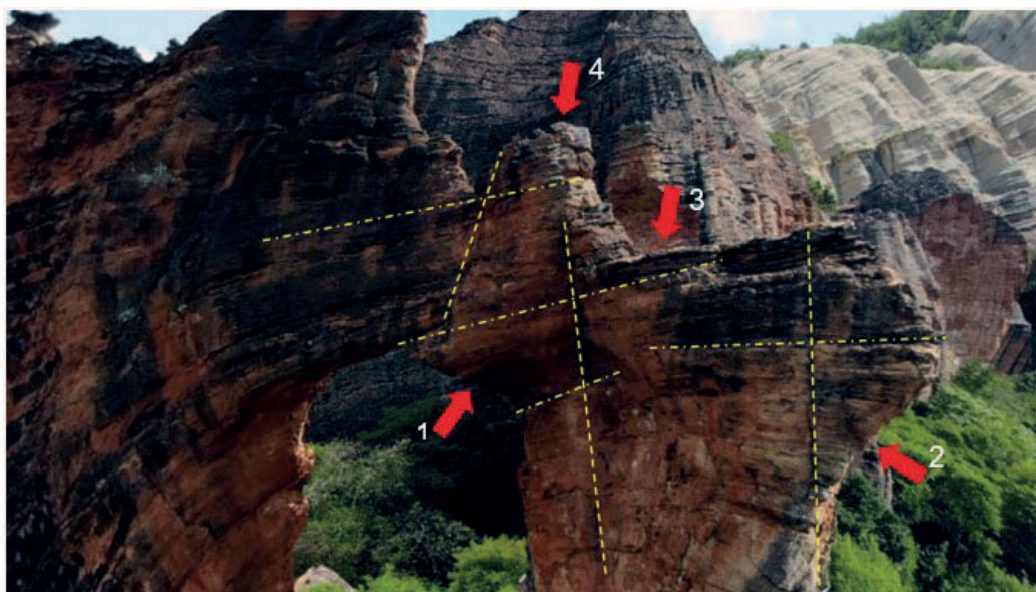
Os sinais de instabilidade de blocos e de individualização de estratos por efeito da ação erosiva da água que, ao penetrar no maciço rochoso percorre-o até encontrar uma descontinuidade definida por um estrato mais fino onde efetivamente vai carrear os constituintes mais finos deixando parte do estrato comprometido e em condições de movimentar-se. Toda a parte superior do maciço

Figura 31 - Arco superior do furo central do LIG da Pedra Furada com indicativos de pontos de fragilidades que conferem ao mesmo um grau elevado de risco a movimentos de massa: queda de bloco em balanço (setas 1, 2); tombamento de blocos (setas 3, 4); linha amarelas em traço (diáclases); linhas amarelas traço ponto (descontinuidades). Foto: Autores (2023).

rochoso onde está localizado o furo principal do LIG apresenta estas condições de forma nítida como assinalado na figura anterior. A parte superior do furo central encontra-se atualmente nas mesmas condições em que os outros dois furos laterais encontravam-se antes das suas porções superiores desprenderem-se em épocas pretéritas. Para este local de interesse geológico é desaconselhável a prática de rapel ou qualquer outra atividade que implique em se chegar à porção média da encosta e muito menos ao seu topo.

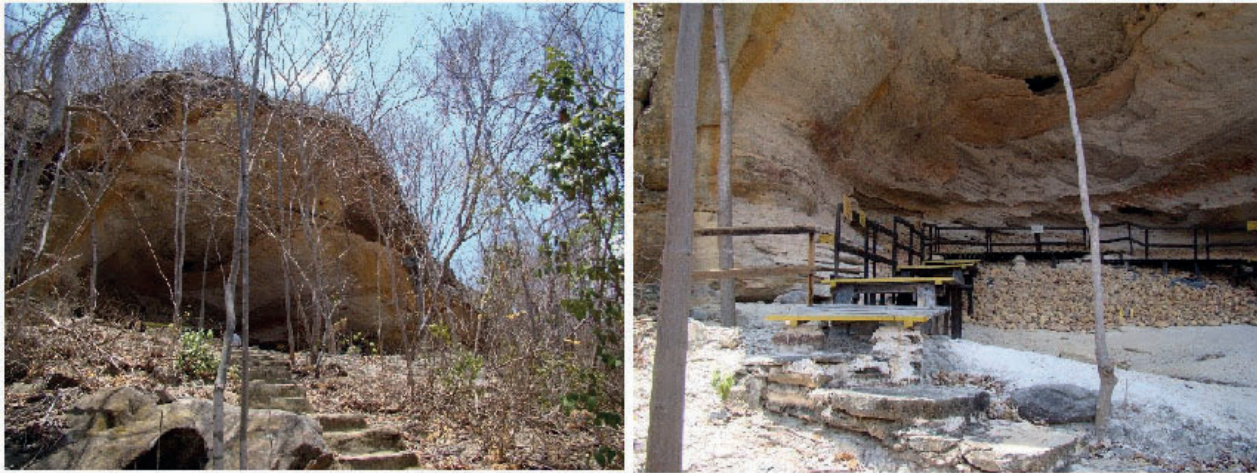
Abrigo instalado a meia vertente a uma altitude aproximada de 510m com cerca de 30m de comprimento por 13m de largura e frente voltada para NW e orientada na direção E-W e identificado pelas coordenadas UTM 777133/9029431. A rocha arenítica que constitui predominantemente o paredão apresenta textura fina e intercalações de camadas de conglomerado grosseiro. O efeito da erosão eólica aqui é significativo o que tem contribuído para a presença de processo de escação no arenito por força das partículas de areia que são lançadas contra a parede pela força do vento (Figura 32).

Figura 32 - Forma dômica da Toca da Entrada do Pajau, um LIG fortemente submetido à ação erosiva do vento sobre o arenito fino e da tectônica. Foto: Autores (2023).

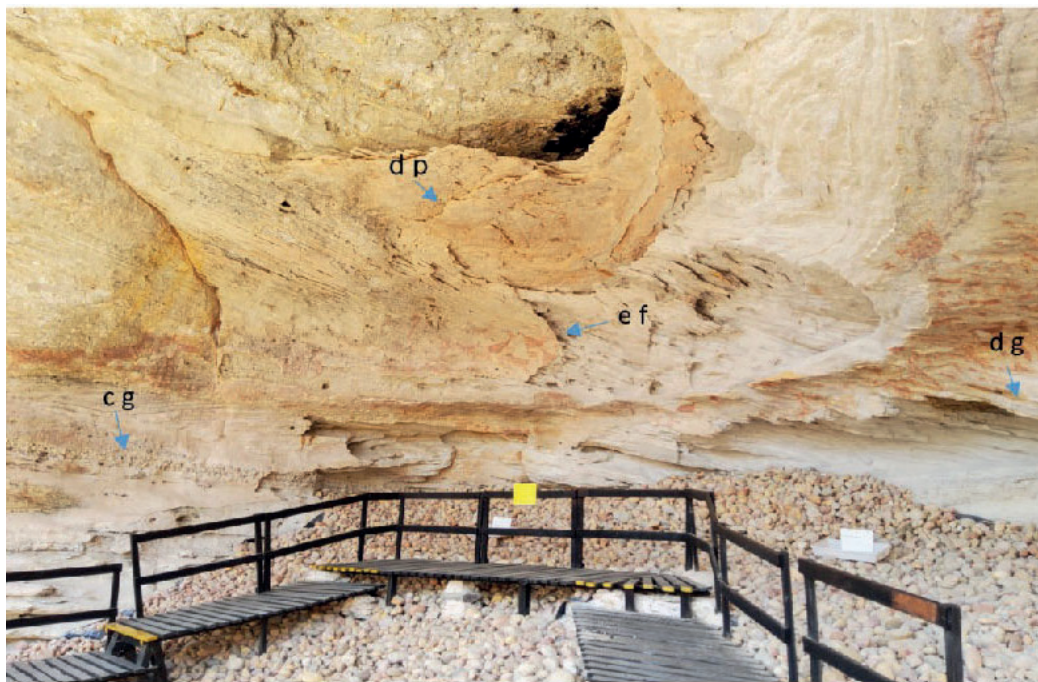
Figura 33 - Toca com forma dômica fortemente erodida pela força do vento sobre arenito fino e camadas intercaladas de conglomerado grosseiro (cg), com desagregação do arenito (dg), deslocamento (dp) e esfoliação (ef). Foto: Autores (2023).

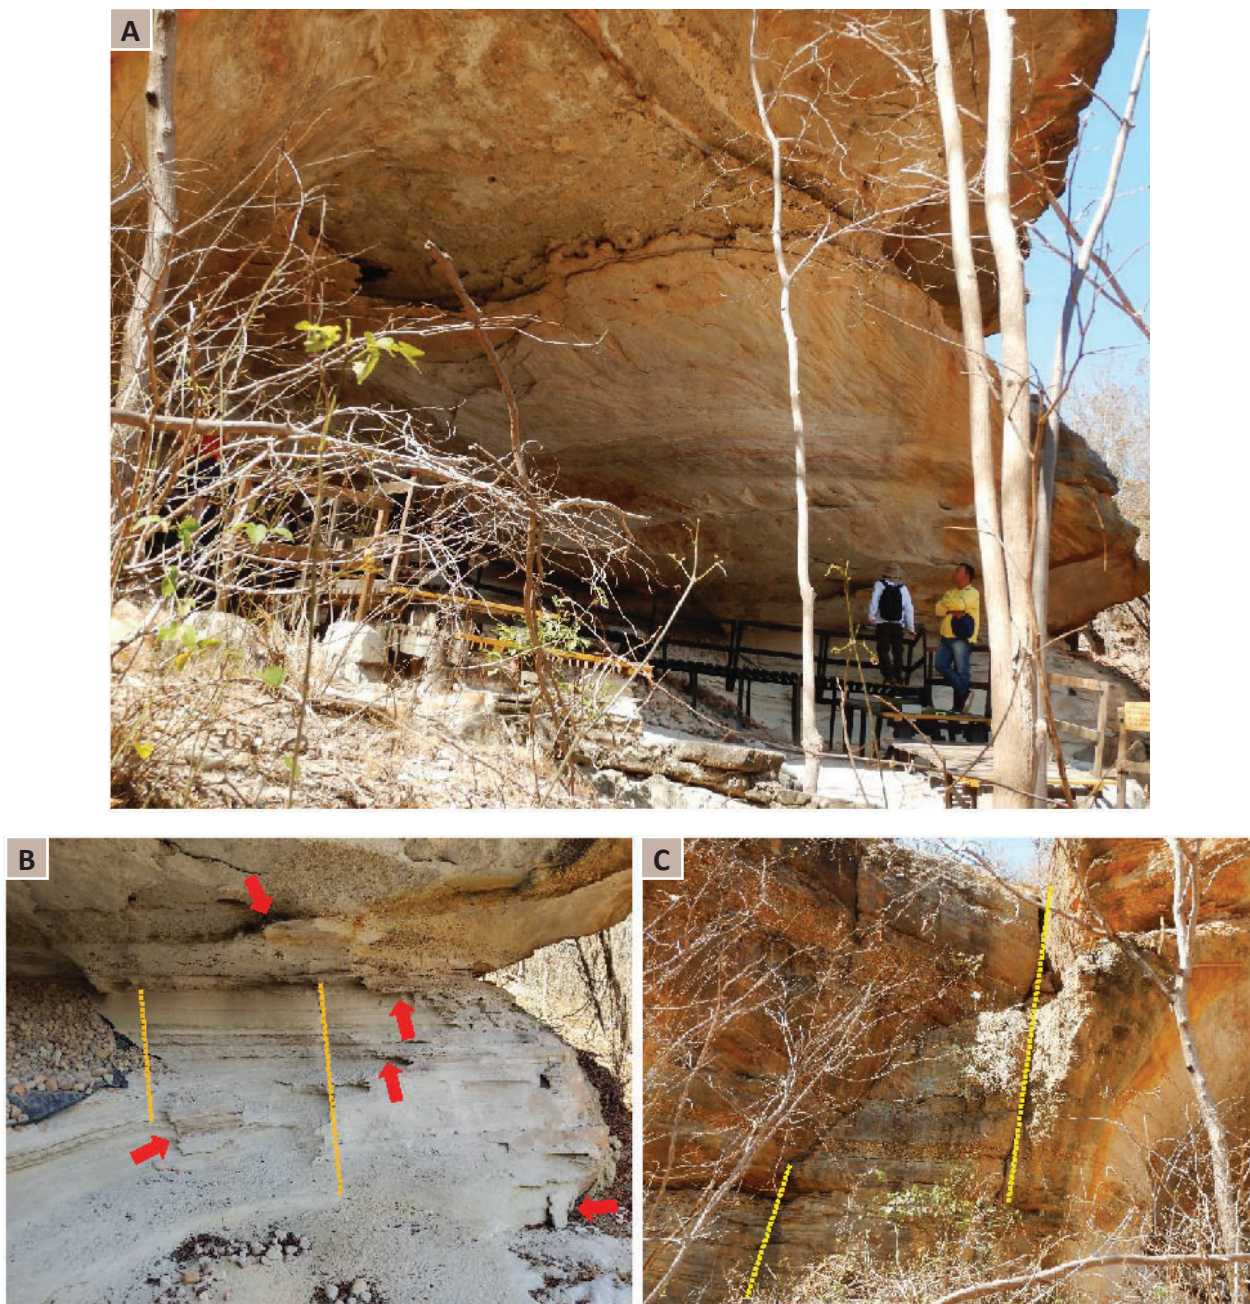
instabilizações. As esfoliações no arenito ocorrem com a formação de uma “crosta” perpendicular à estratificação como efeito conjunto entre umidade e temperatura; o deslocamento neste LIG ocorre com quedas dos blocos formados pela individualização seguido da instabilização dos estratos por percolação da água ao longo das discontinuidades entre estratos com deslocamentos do teto e porções inferiores a nível do terreno onde estes efeitos são bem visíveis. As diáclases mapeadas na parte externa do maciço rochoso foram alargadas pela ação da água meteórica com instabilidade de blocos, também são vistas no interior da toca e neste caso sem sinais de percolação da água (Figura 34).

Figura 34 - Sinais de instabilidade do maciço rochoso: internamente com deslocamento e quedas dos estratos (a e b) e externamente por alargamento das diáclases (linhas pontilhadas) com movimentação de blocos (c).
Foto: Autores (2023).

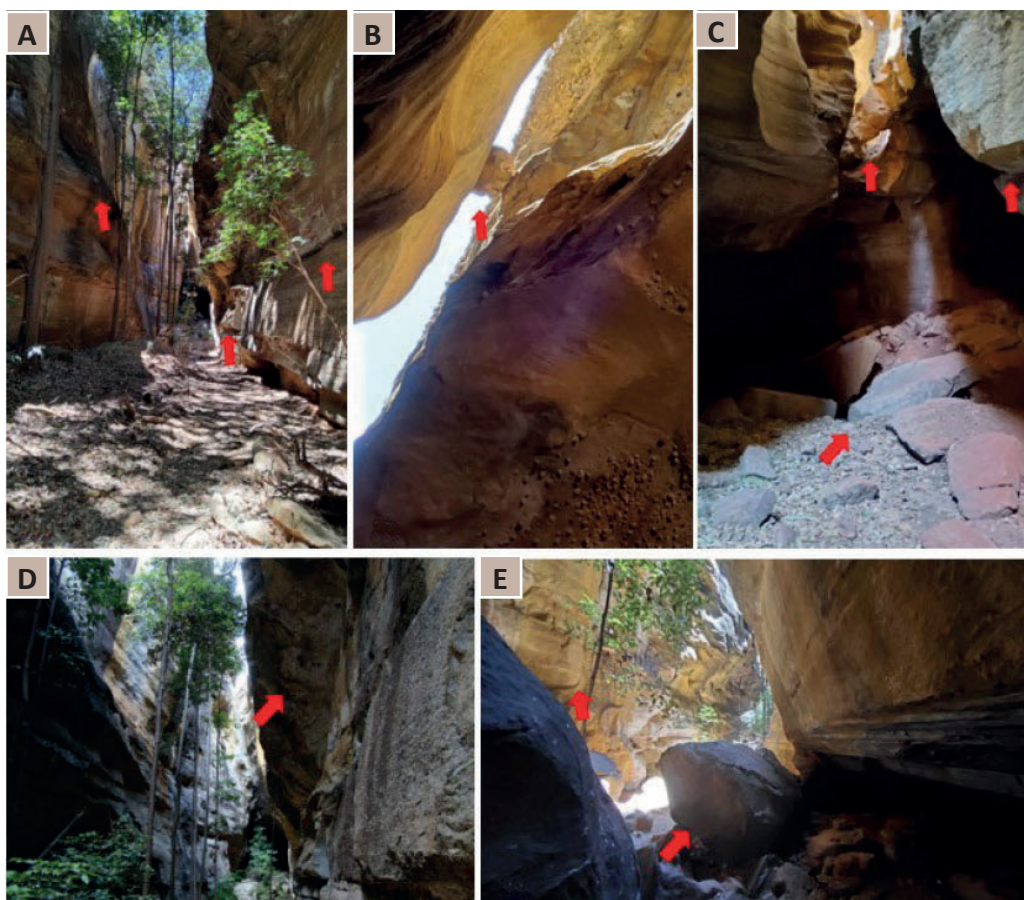
Figura 35 - Arenitos da Formação Ipu no cânion da Toca do Inferno (a, d), com paredões com sinais de forte erosão hídrica (b, d), com blocos em balanço (a, c) e caídos (c, e), outros instáveis e presos na parede mais fechada com relevo negativo (b, d).

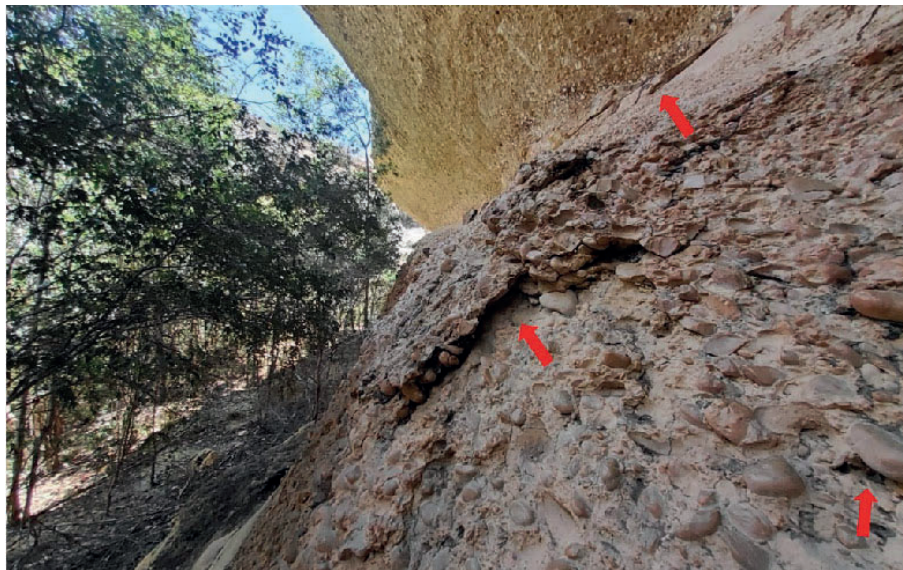
As litologias expostas no paredão correspondem a arenitos grosseiramente estratificado e conglomerado com imbricamento de seixos indicativo da direção da paleocorrente para SW. O local de interesse geológico está localizado no fundo de um vale com cânion escavado na rocha, representado pela Toca do Inferno de coordenadas UTM 776752/9028508, e seu paredão com mais de 50m de arenito e conglomerado (Figura 35), com queda de blocos e outros instáveis para além de deslocamento de blocos e paredões sobre forte efeito da erosão hídrica constituindo um LIG com elevado grau de risco aos visitantes, principalmente em períodos pós-chuva (Figuras 36).

Figura 36 - Contato conglomerado grosseiro e arenito conglomerático da Formação Ipu, submetidos a processos de deslocamento na base do arenito e esfoliação e seixos instabilizados no conglomerado. Configurando situações de riscos.
Foto: Autores (2023).

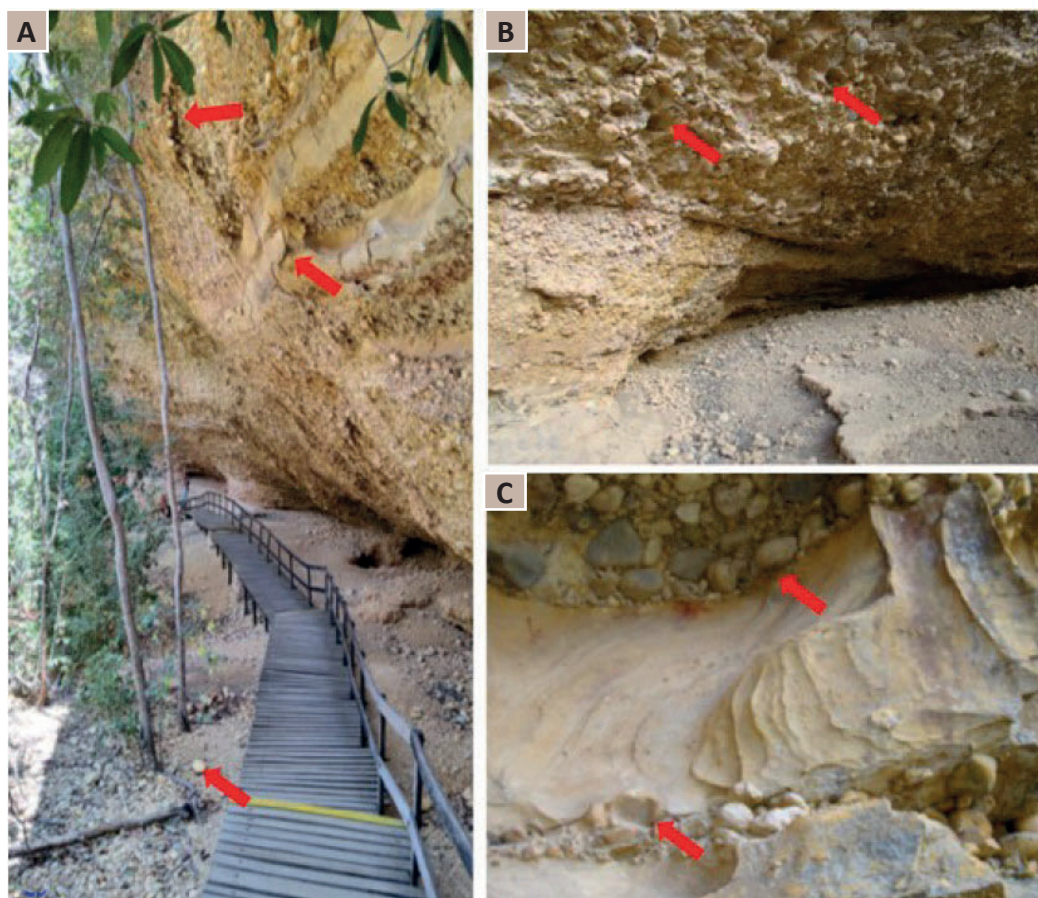
Figura 37 - Conglomerado grosseiro com elevado risco de queda de desprendimento de seixos (a, c) e marcas deixadas pelos seixos que caíram (b, c), e pontos em processo de "esfoliação" (a) cicatrizes de deslocamentos nas intercalações do siltito (a) e sinais de erosão hídrica (c). Foto: Autores (2023).

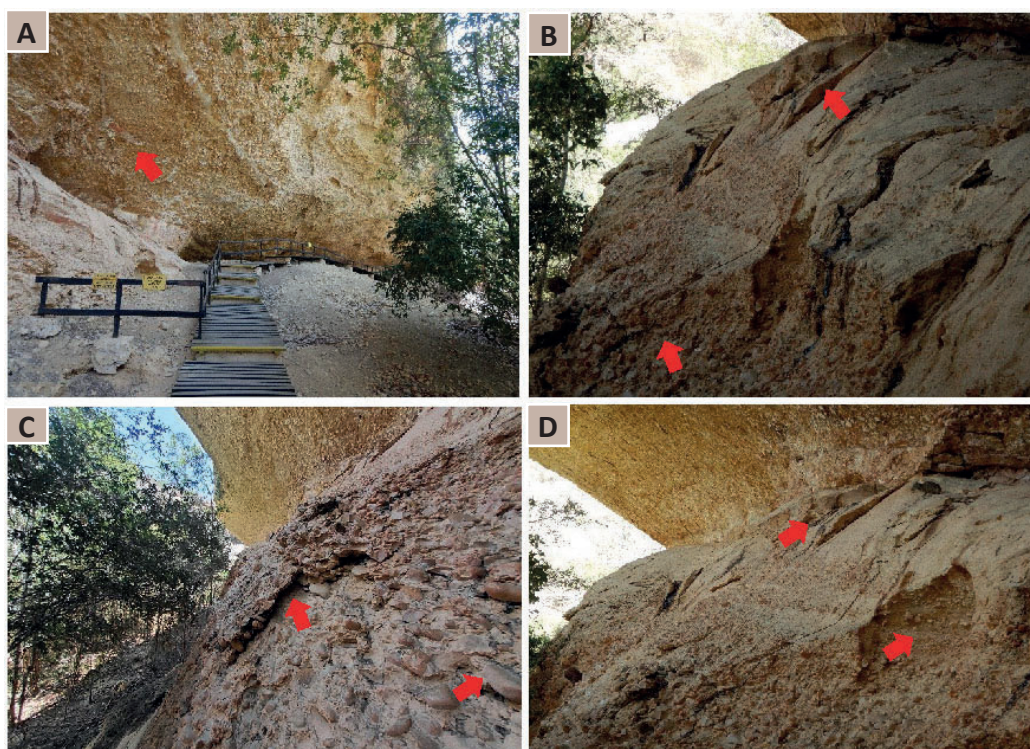
Figura 38 - Paredões íngremes com forte tendência a desprendimento de seixos (a, b, c, d), queda de blocos instáveis (a, d) e deslizamento de blocos conglomeráticos instabilizados pelo processo de esfoliação (c). Foto: Autores (2023).

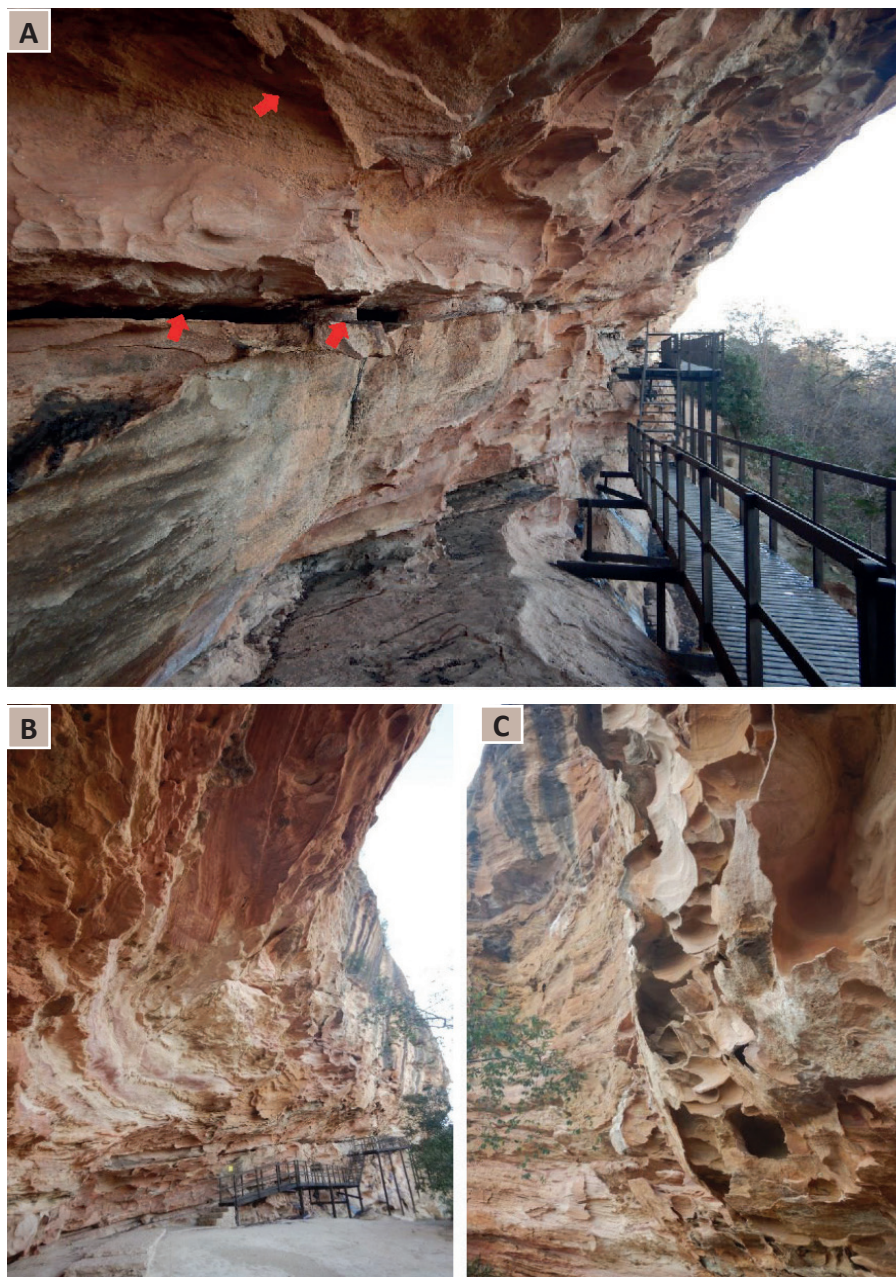
Figura 40 - Feições de fragilidade do maciço rochosos que gera riscos de quedas e desprendimento de blocos diante da forte ação das águas meteóricas com formação de nichos e alvéolos (a, c), erosão ao longo do contato arenito-siltito (a), presença de blocos em balanço (a, b), cicatrizes de quedas de blocos (a, b) e marcas de forte escorrência da água do topo à base do maciço (b). Foto: Autores (2023).

O local de interesse geológico encontra-se em elevado grau de degradação e fragmentação da parede rochosa e, em consequência, há um número elevado de blocos e placas que se desprenderam dos paredões. Presença significativa de nichos erosivos e alvéolos nas paredes e em praticamente todo o abrigo onde a ação dos processos erosivos é muito evidente chegando a mascarar as estruturas

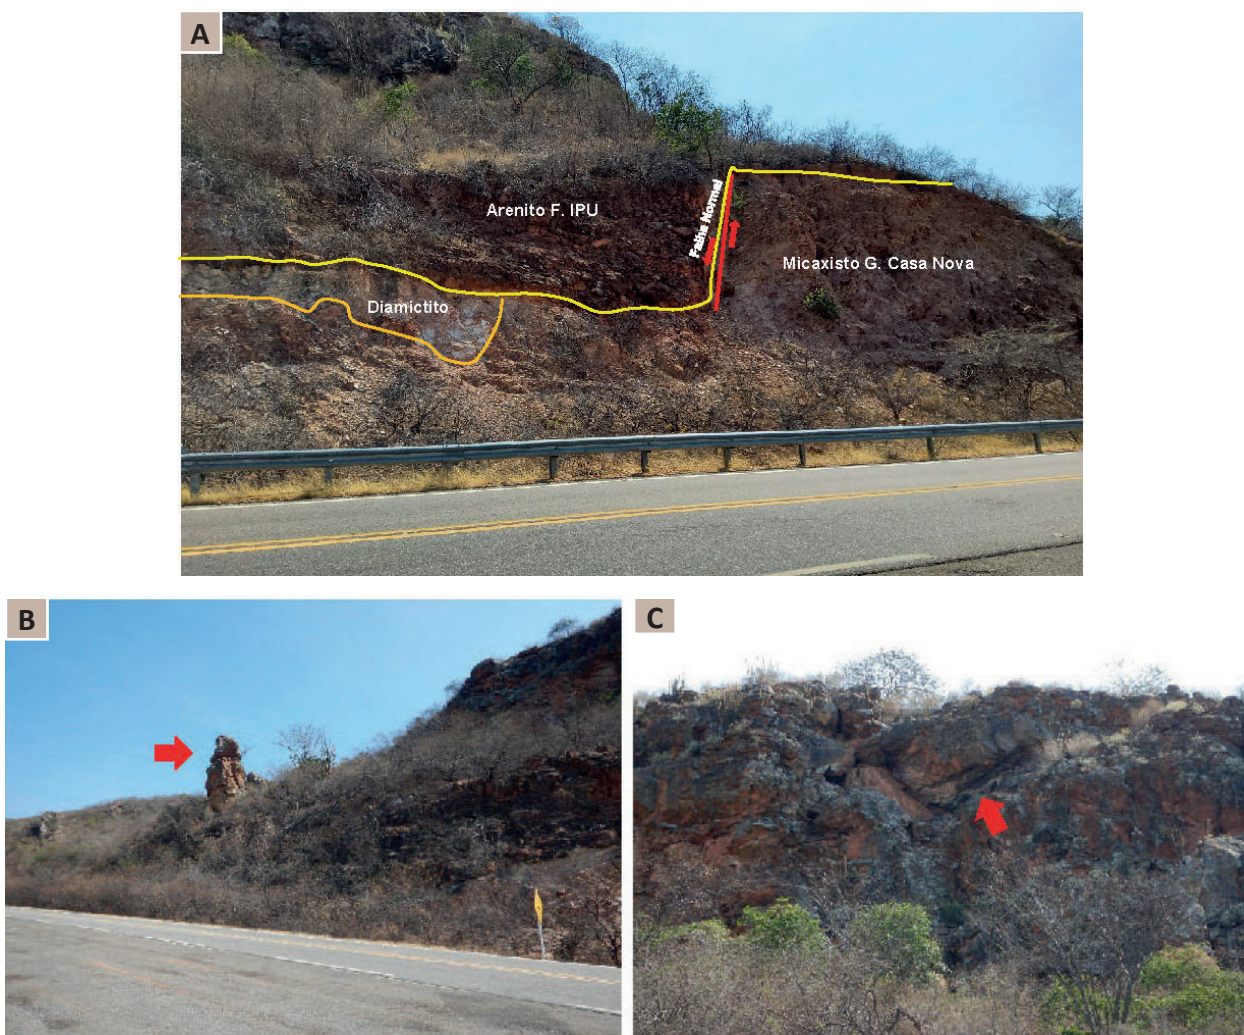
Figura 43 -Exposição de Arenitos conglomeráticos da Formação Ipu em contato por falha normal com xistos do embasamento e diamictitos, depositados em ambiente fluvial com influência periglacial (a). Presença de blocos rolados, torre com fratura aberta e instabilidade de blocos (b, c). Foto: Autores (2022).

LIG de importância geológica e geo-estrutural por representar um local com evidências tectônicas da elevação da borda da bacia relacionado a abertura do Atlântico Sul (ver figura 43). Sinais de movimentos de massa, como tombamento de blocos e outros em estado de instabilidade e probabilidade elevada de tombamentos seguido de rolamentos (ver figuras 43 e 44). Feições cársticas em rochas silicásticas fazem parte da paisagem, com uma torre cortada por fratura (ver figura 43b), constituindo risco de tombamento com risco de grau elevado para atingimento e danos graves aos visitantes.

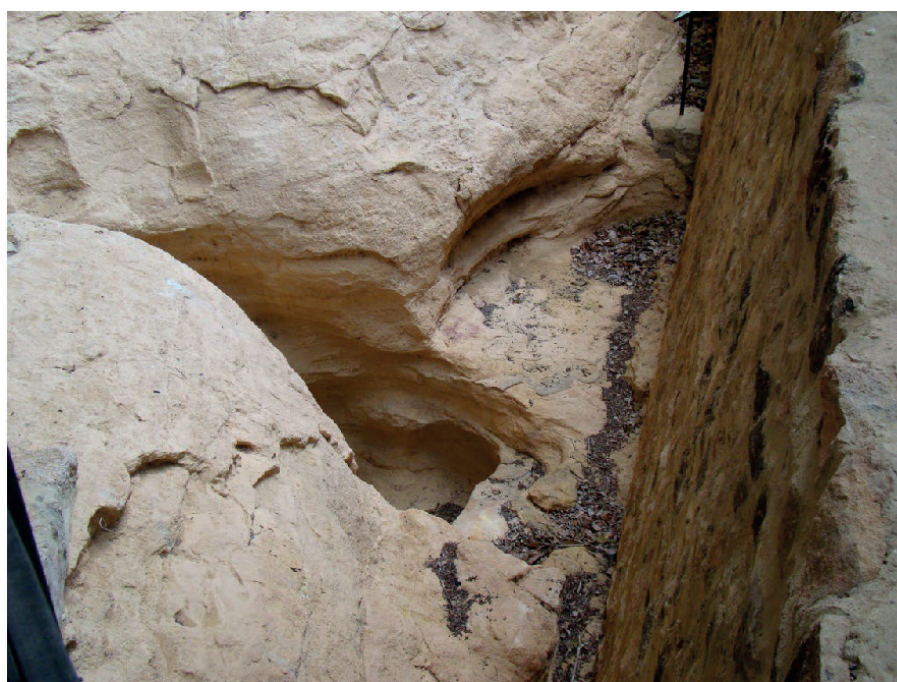
O paredão rochoso que forma este local de interesse geológico apresenta marcas de antigas cachoeiras e direção de correntes SE-NW. Segundo dados obtidos a partir de escavações no local, o abrigo posicionava-se às margens de um riacho na pré-história, demonstrado pelas kamenitzas ou marmitas formadas na rocha e que os homens pré-históricos acendiam fogueiras nas margens desse riacho, fato este comprovado pelas fogueiras encontradas nas escavações (Figura 46).

Figura 46 - Local de interesse geológico localizado às margens de uma linha de água como demonstra essas kamenitzas ou panelões, marcas evidentes dos efeitos erosivos de circulação de água com forte movimento turbilhonar. Foto: Autores (2023).

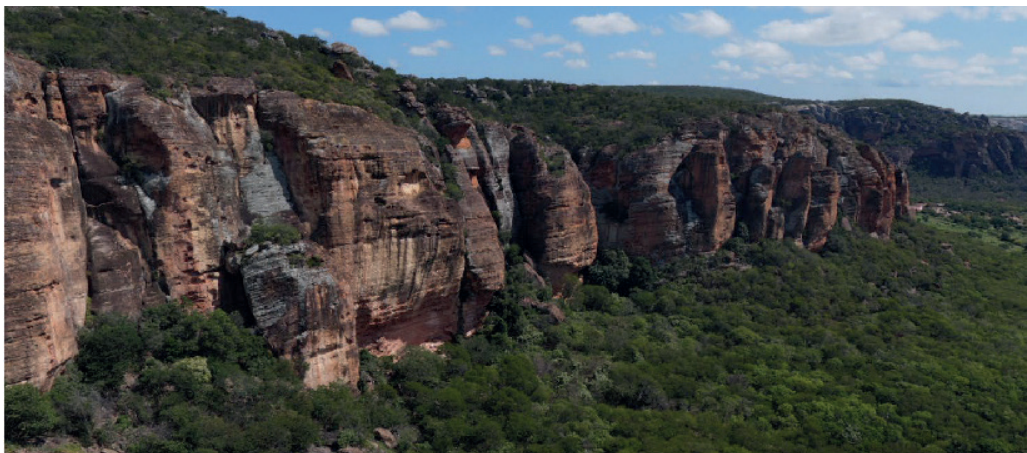
A Toca da Pedra Caída/Invenção, identificada pelas coordenadas UTM 767751/9020787, apresenta na sua parede frontal o sinais do forte diaclasamento e subsequente alargamento dessas estruturas pela erosão hídrica que aproveita-se desses pontos de fragilidade para penetrar no maciço rochoso fragilizando-o e instabilizando-o com individualização de blocos que ficam assim sujeitos a quedas e tombamentos (Figura 50).

Figura 50 - Vista frontal do front da serra no LIG da Toca da Pedra Caída/ Invenção, evidenciando o forte controle tectônico e ação da erosão hídrica no modelado da passagem local. Foto: Autores (2023).

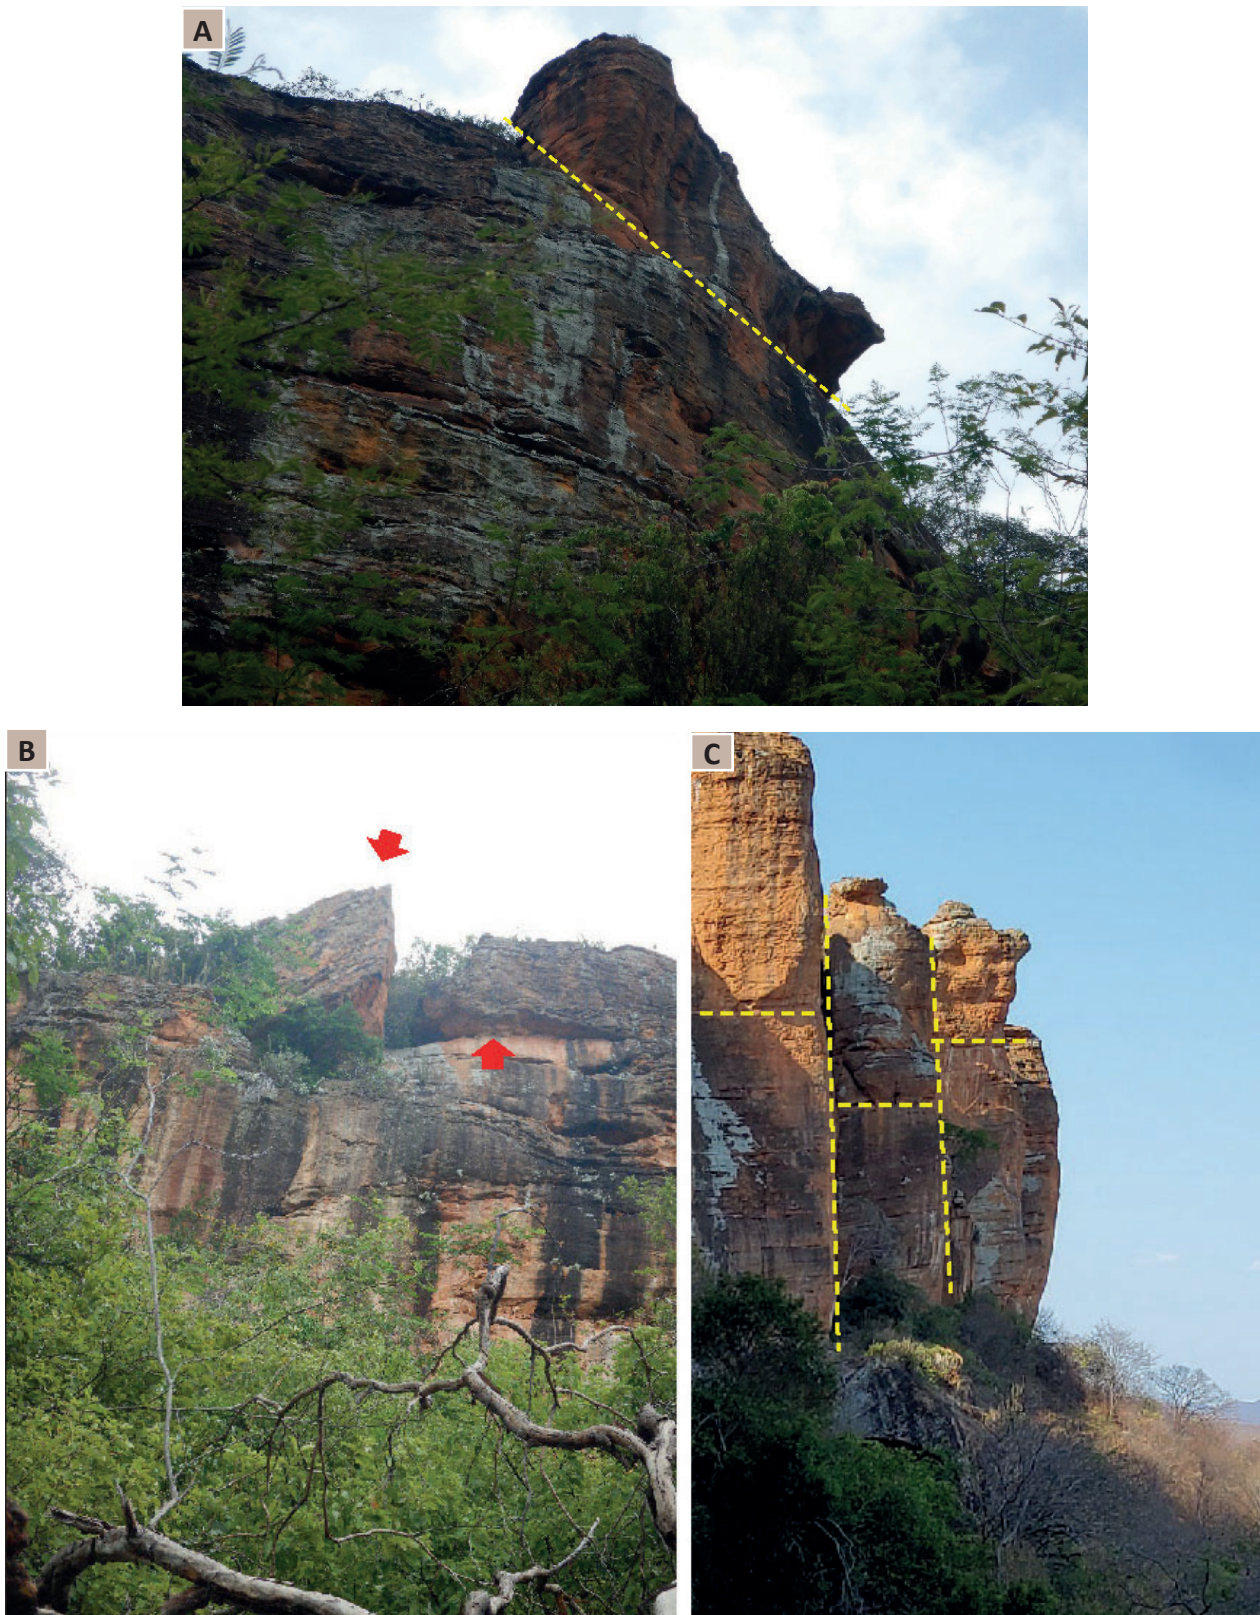
Figura 53 - Situações de forte controle tectônico e de erosão hídrica na borda da serra: descontinuidade (seta amarela traço ponto) individualizando e instabilizando bloco com risco de queda (a); bloco que se desprende do maciço em posição atual de risco e sinal de cicatriz de queda de bloco (b); grandes blocos na forma de torres em situação de instabilidade para tombamento (c). Foto Autores (2023).

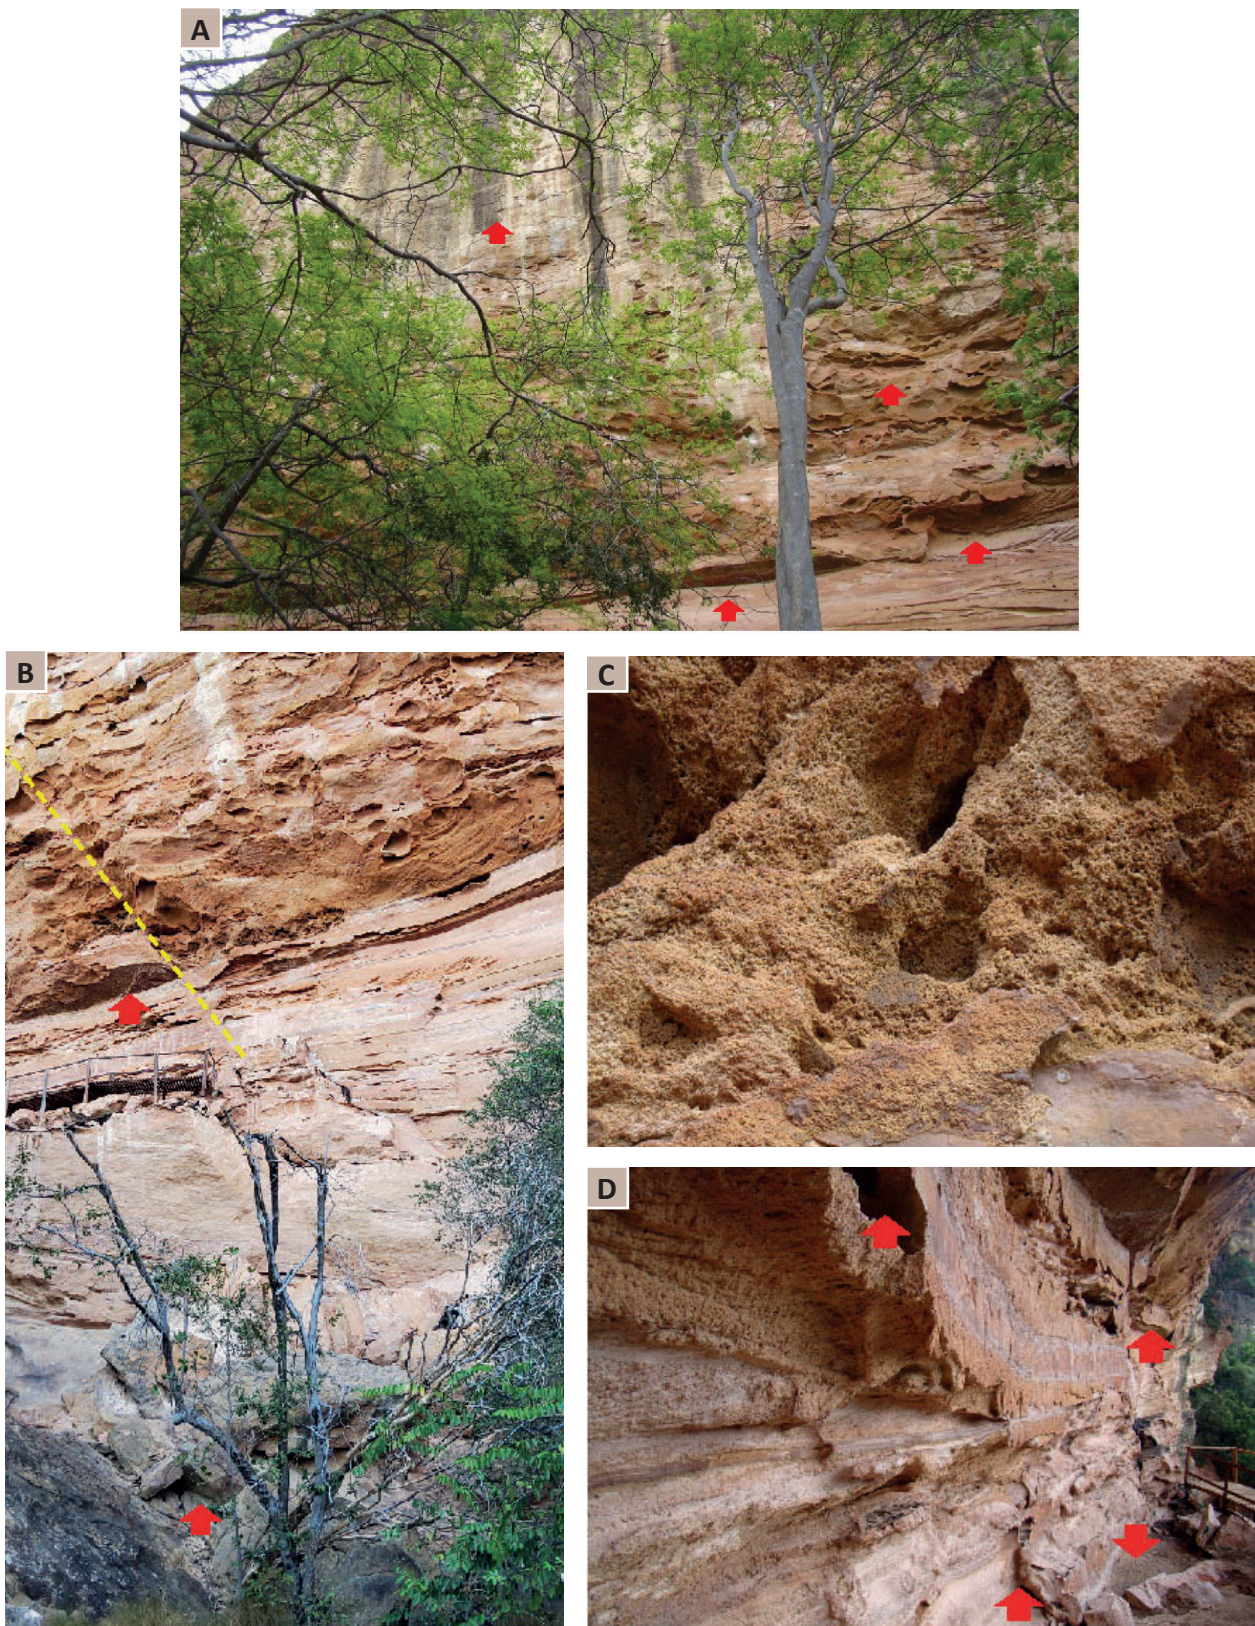
Figura 54 - Encosta com escoamento de água pluvial pela porção frontal da encosta, com formação de nichos (a) e presença de diáclase (b), cicatriz de queda de bloco e muitos blocos caídos e em situação de risco por tombamento eminente (b, d); formação de crosta e subsequente deslocamento (d); arenito friável sob forte ação da erosão em processo de arenização (c). Foto: Autores (2023).

Encosta íngreme com muitas situações de risco geradas a partir da ação conjunta de diferentes processos de instabilização de encosta, de forma bem característica, encontradas em todo o maciço rochoso, englobando parte externa e interna com possibilidade alta de atingimento dos visitantes. A instabilidade de blocos é verificada desde o topo à parte mais baixa próxima do solo caracterizando este local de interesse geológico como de alto grau de risco para deslocamento, tombamento e queda de blocos. Monitoramento em período pré e pós eventos chuvosos é muito importante para evitar danos a visitantes.
