MAPEAMENTOS GEOLÓGICO-GEOTÉCNICOS VOLTADOS PARA A PREVENÇÃO DE DESASTRES

AVALIAÇÕES GEOTÉCNICAS EM ATRATIVOS GEOTURÍSTICOS

Parque Nacional Serra da Capivara, PI

2023

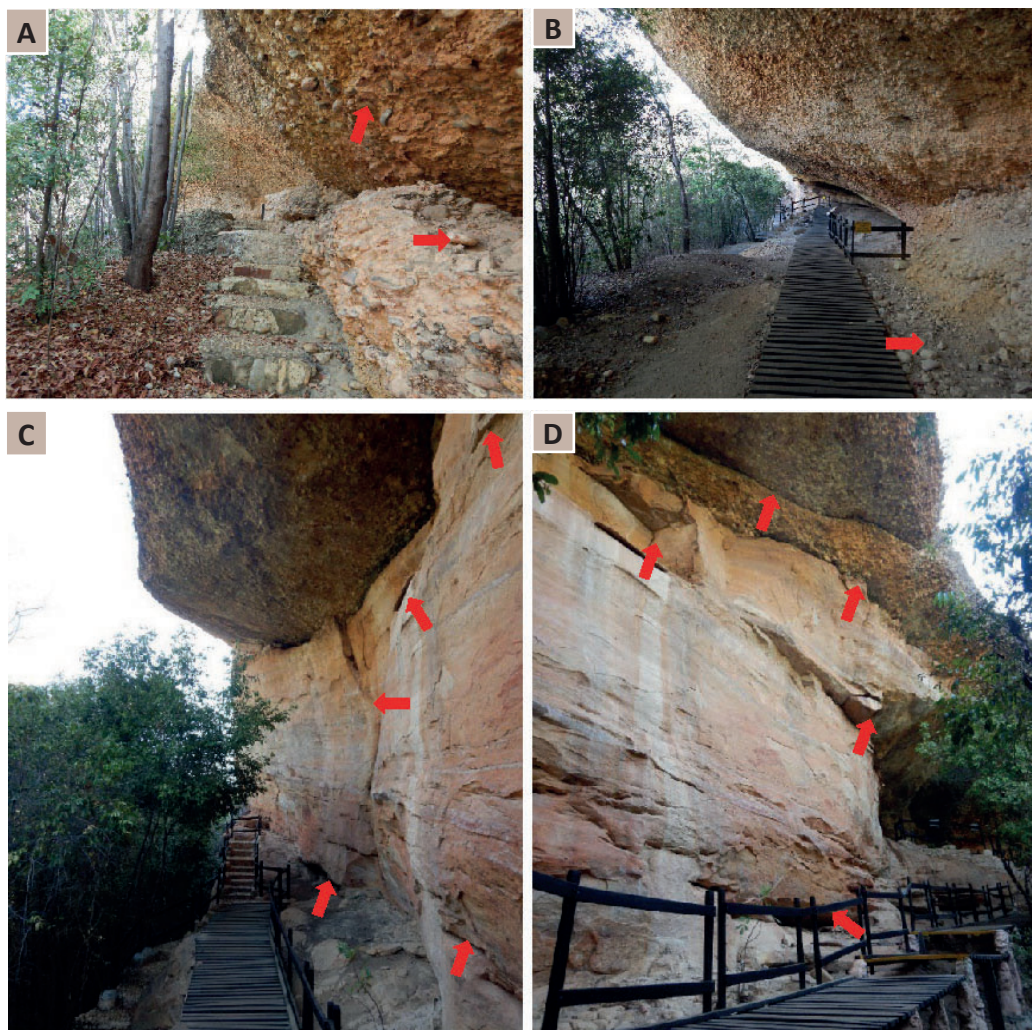
Figura 60 - Alternância de arenitos e conglomerados (Formação Ipu) relacionados a um sistema fluvial de baixa sinuosidade: diáclases, descontinuidades abertas (c, d), blocos e seixos caídos ou em situação de queda (a, b), blocos em balanço, cicatrizes de quedas de blocos e deslocamentos (c, d). Foto: Autores (2022).

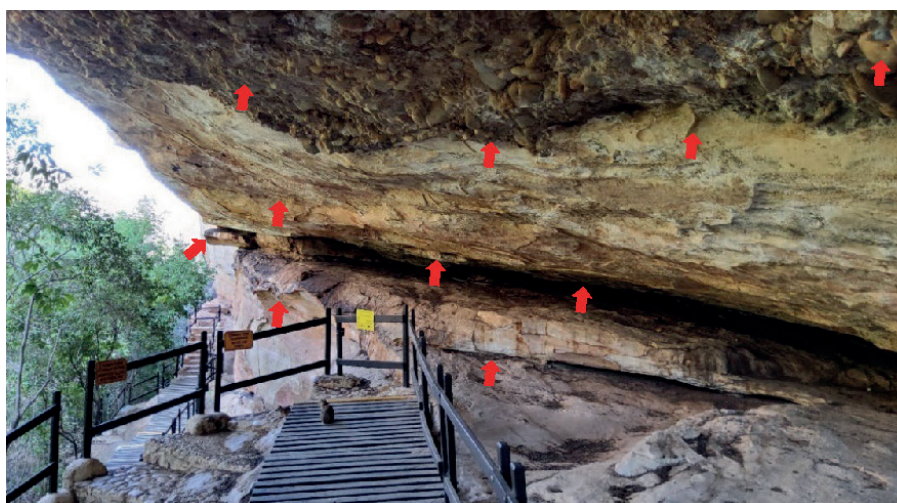
A exposição da Formação Ipu neste local de interesse geológico ocorre com seus dois níveis bem característicos: o superior conglomerático e o inferior arenítico. Localizada no meio da vertente, na área de *cuesta*, a uma altitude de cerca de 450m, essa toca é um extenso abrigo com cerca de 58m de comprimento por 9m de largura com frente aberta para NE e orientação N-S. Ao longo do paredão nota-se a instalação de fraturas que individualizam blocos e os tornam instáveis. Processo de deslocamento acentuado com formação de nichos, carreamento de finos com subsequente individualização e instabilização desses níveis por ação da erosão hídrica com instalação de situações de risco por atingimento são detectados por todo o abrigo. Na figura seguinte estão indicadas situações de risco geológico como resposta a uma ação conjunta entre processos erosivos físicos e químicos com forte contribuição da tectônica regional (Figura 61).

Figura 61 - Feições indicadoras de situações de risco geológico: diáclases, quedas de seixos e blocos, deslocamento e erosão diferencial. Fotos: Autores (2023).

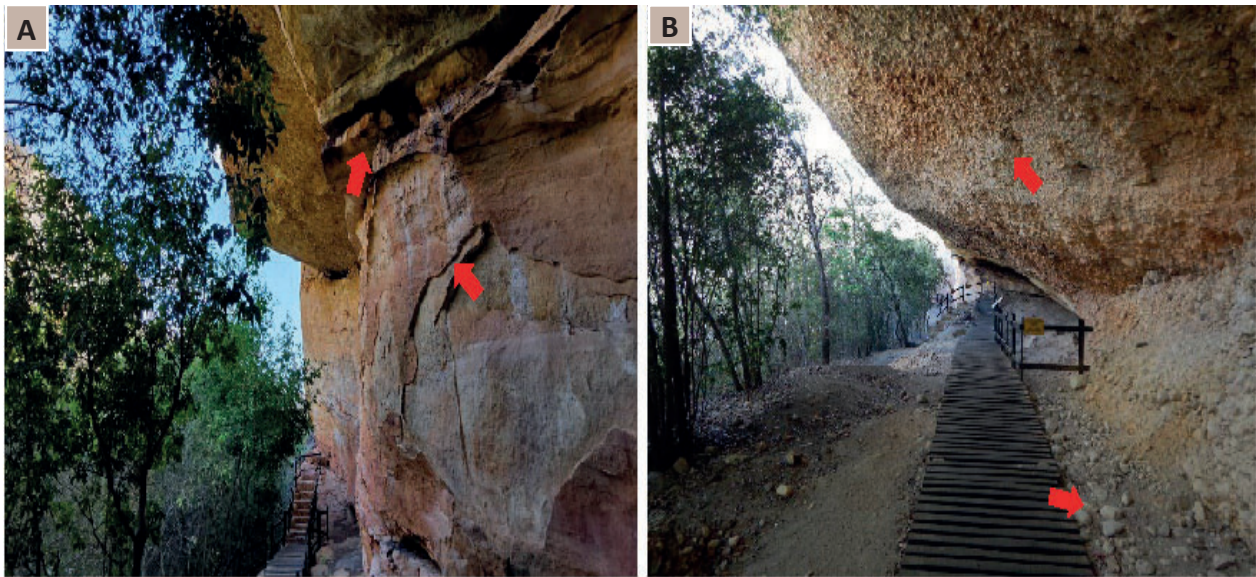
Figura 62 - Vista geral do abrigo com exposição do arenito (a) e conglomerado grosseiro (b) da Formação Ipu com indicativos de quedas de blocos, deslocamento e desprendimento de seixos (a, b) configurando situações de risco. Foto: Autores (2023).

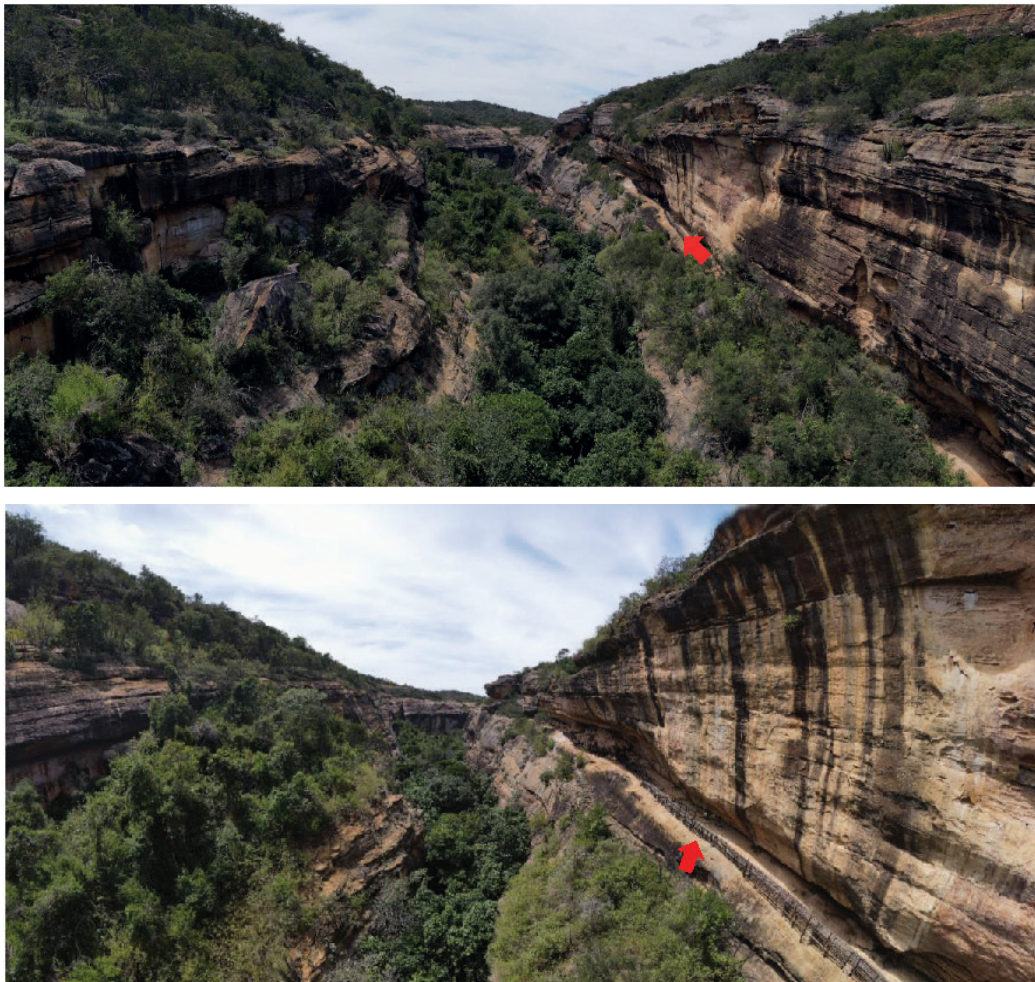
Figura 63 - Vista do abrigo na meia encosta arenítica e cânion do Baixão da Vaca. Foto: Autores (2023).

A Toca do Baixão da Vaca ocupa a porção média a alta da vertente, na área de *cuesta* com altitude em torno de 430m e identificada pelas coordenadas UTM 776086/9028964. O abrigo sob rocha ocorre com cerca de 115m de comprimento e 10m de largura com frente voltada para E e orientado segundo direção N-S (Figura 63).

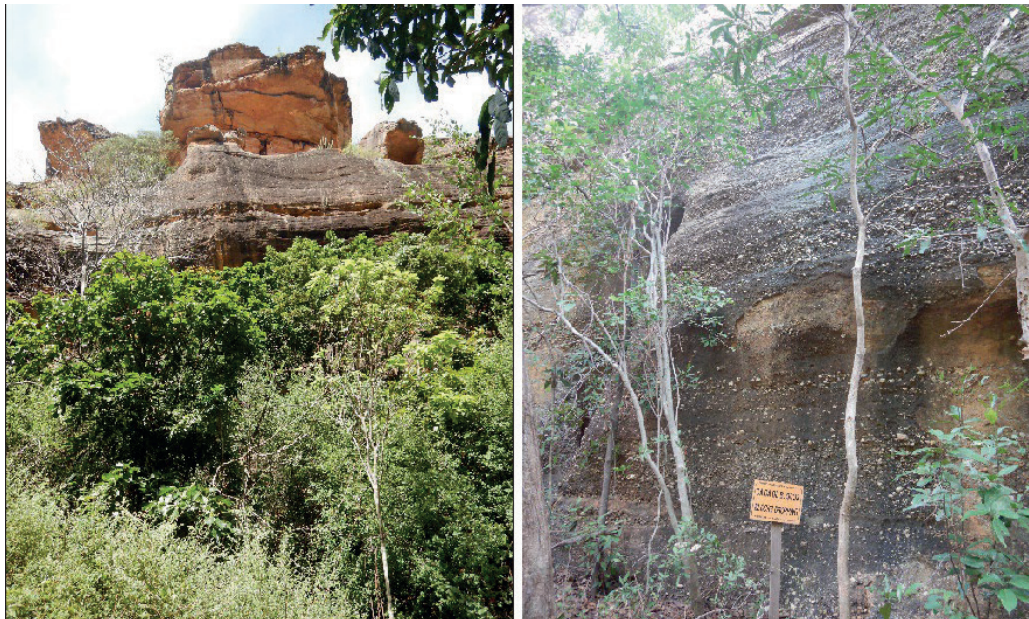
Figura 64 - Vista dos paredões laterais que delimitam o cânion de acesso à Toca do Baixão da Vaca, com destaque para os riscos de quedas de blocos. Foto: Autores (2023).

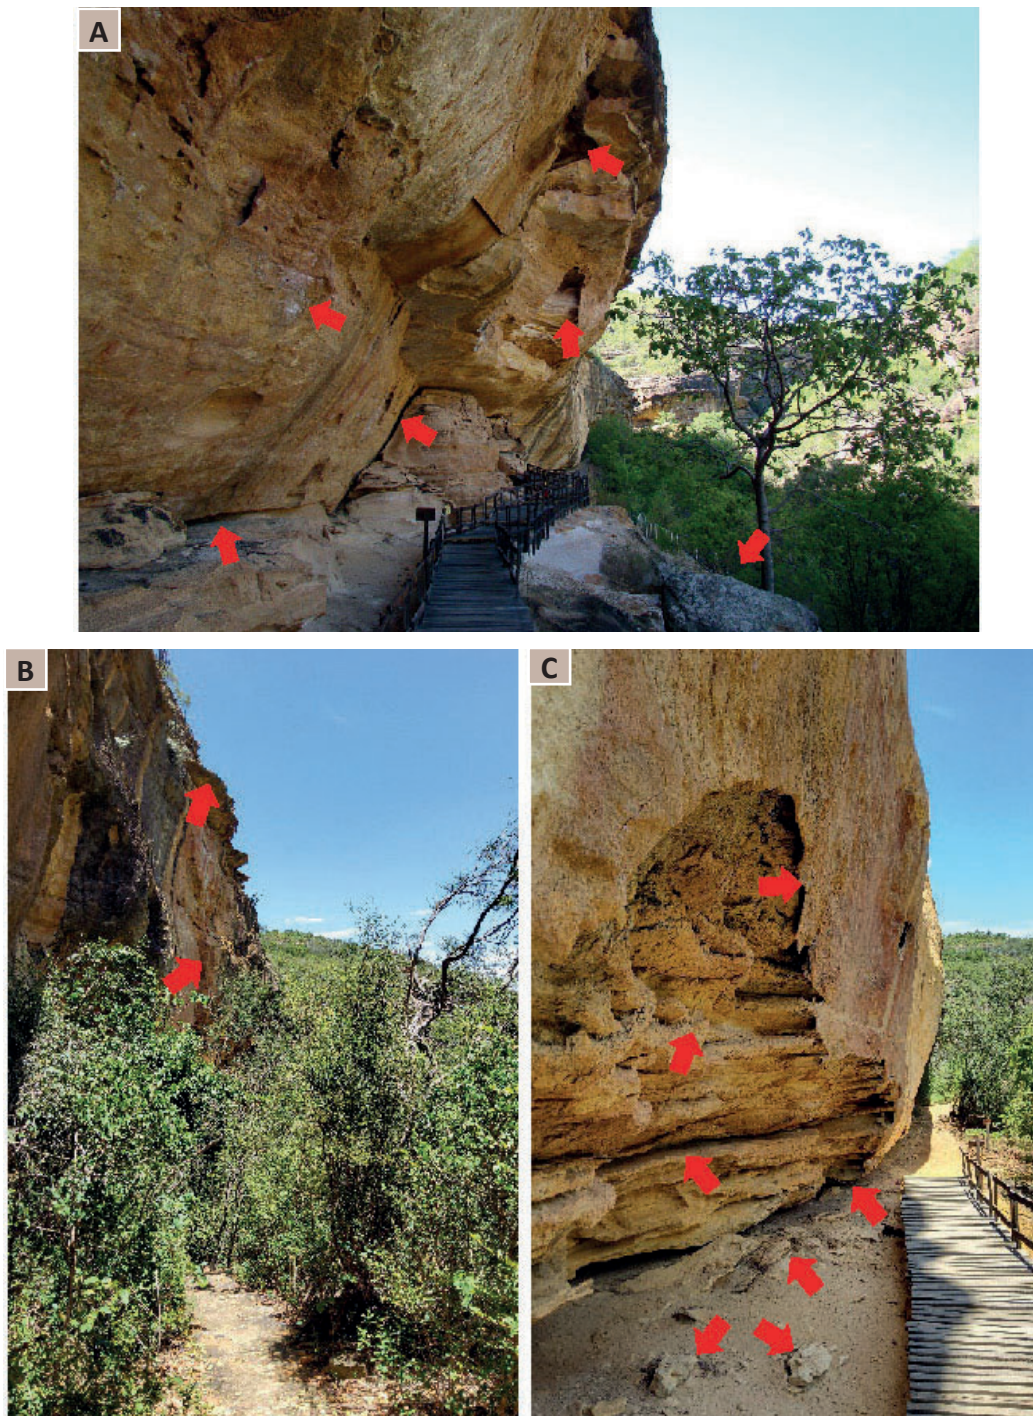
Figura 66 - Erosão diferencial (a) e eólica (b) como processos de instabilização de encosta, movimentação de massa e evolução do relevo com geração de riscos a visitantes (a, b, c). Foto: Autores (2023).

os siltito e arenitos e/ou aqui também criando condições para formação de uma crosta e nichos que após queda vai facilitar a instalação da erosão eólica com processo de arenização onde a rocha tem textura mais fina ocorre de modo característico e forte neste abrigo. O desprendimento de blocos por ação da erosão diferencial está presente em quase todos os locais onde os siltitos estão intercalados nas rochas areníticas. Nesses casos a erosão instabiliza e/ou individualiza blocos que vão colapsar com perigo de atingimento (Figura 66).

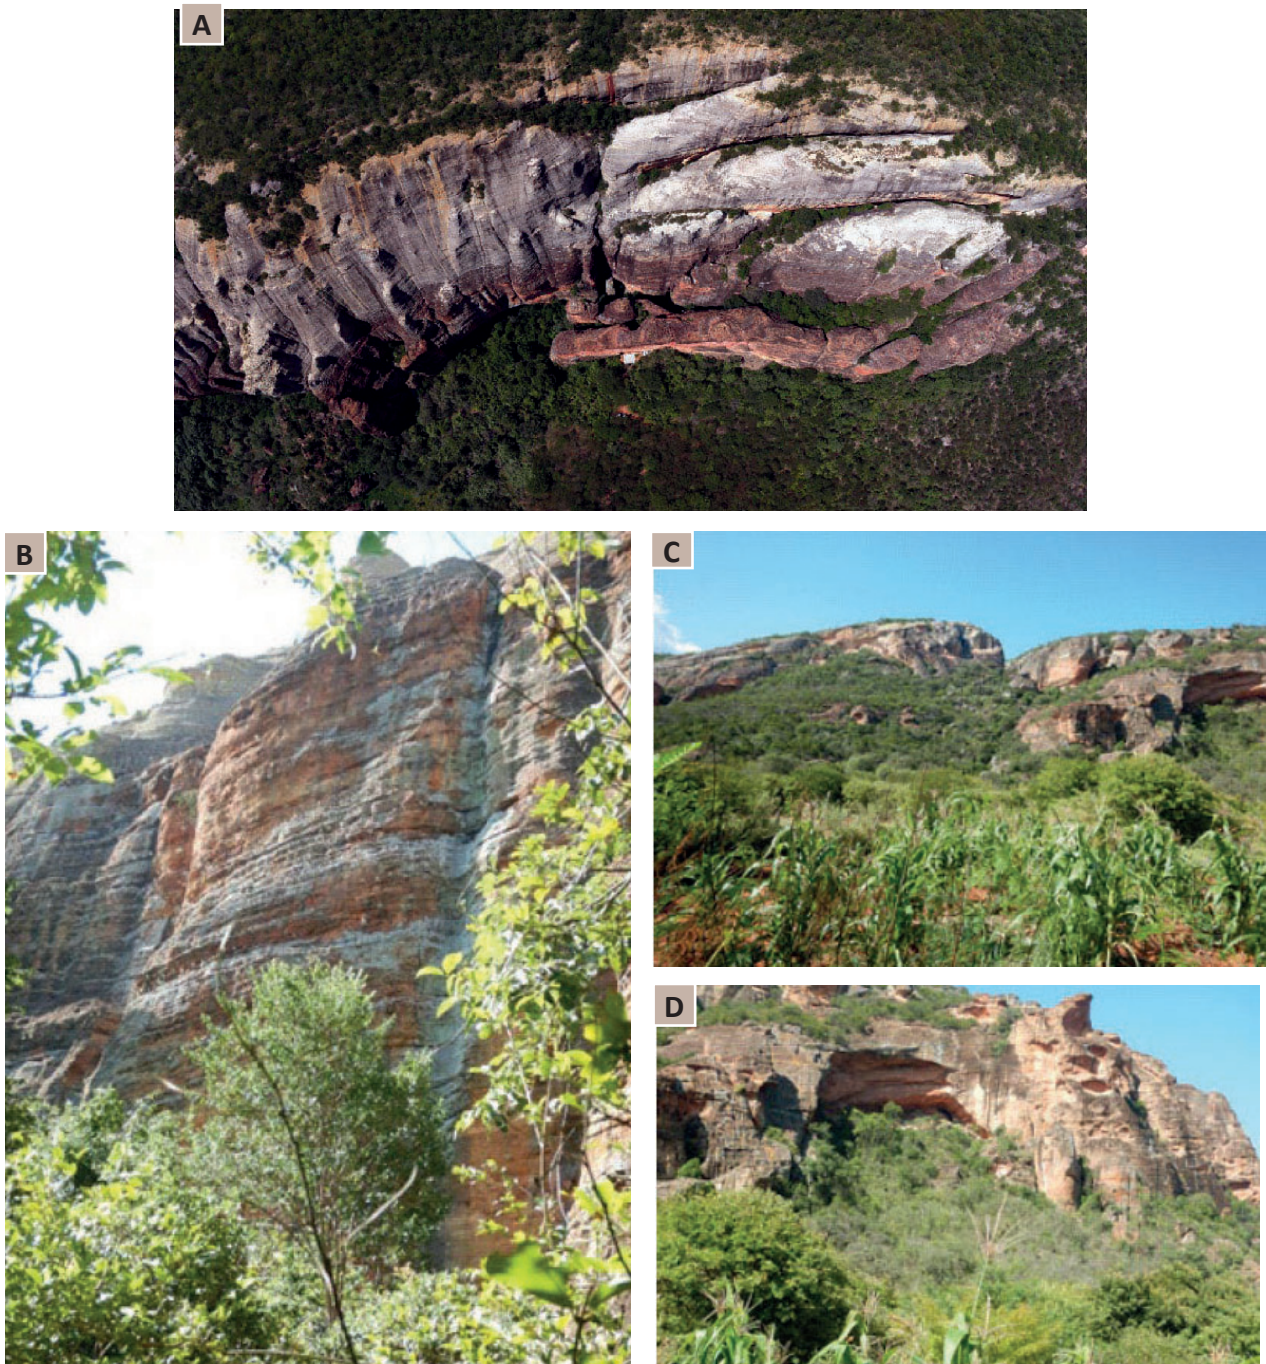
Figura 67 --Vista de cima da área do local de interesse geológico e entorno (a), com destaque para a feição ruiforme (a, b, c, d), ação da tectônica e clima (a, b, c, d) no modelado da paisagem desde épocas pretéritas aos dias atuais. Foto: Autores (2023).

atingem durante quase todo o dia. Esta posição responde pela presença significativa de processos de deslocamento de grandes dimensões em uma ação conjunta entre tectônica, temperatura e umidade (Figura 67).

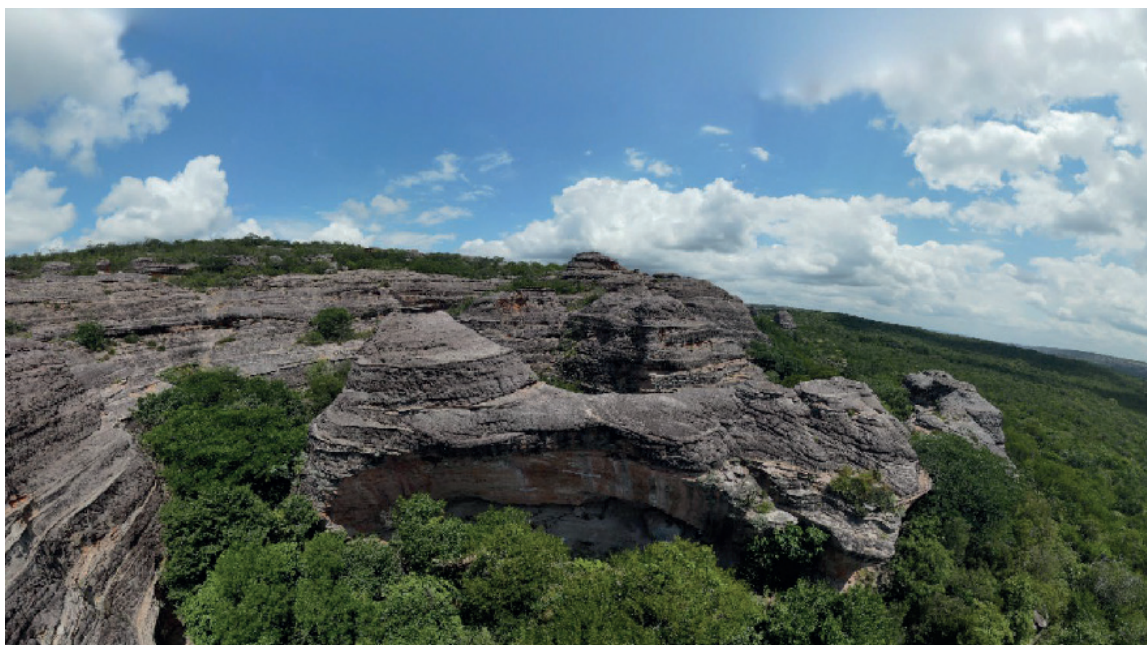
Figura 76 - Vista de cima da Toca da Passagem e entorno com feições erosivas típicas dos arenitos da Formação Cabeças da Província Parnaíba. Foto: Autores (2023).

Abrigo sob rocha arenítica de textura fina com estratificação cruzada que se alterna com camadas de siltitos localmente deformadas e inseridas na Formação Cabeças da Província Parnaíba, identificado através das coordenadas UTM 750591/9050024. O arenito é bem friável e apresenta na zona de truncamento da estratificação cruzada níveis conglomeráticos. Presença das características formas poligonais relacionadas a esta Formação (Figura 76).

O perigo inerente a LIGs com estas características estão associados a deslocamento, quedas de blocos seguidas de rolamentos. A presença de blocos em balanço e cicatrizes de quedas de bloco levanta a necessidade de monitoramento e os cuidados devidos nos períodos pós chuvas intensas que podem potencializar esses riscos em grau mais elevado de atingimento a visitantes.

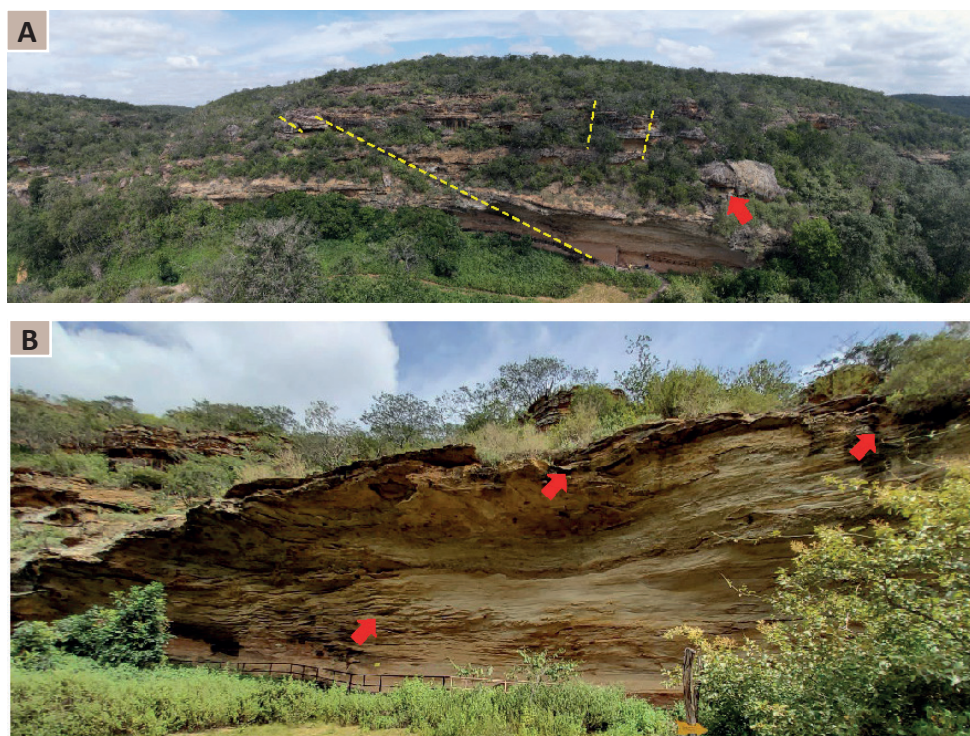
Figura 78 - Vista panorâmica de cima (a) e frontal (b) da Toca do Baixão do Perna I com sinais do forte controle tectônico (diáclases em tracejado amarelo, a), blocos tombados (a) e da erosão diferencial pelas águas pluviais (a, b) e pela erosão eólica (b). Foto: Autores (2023).

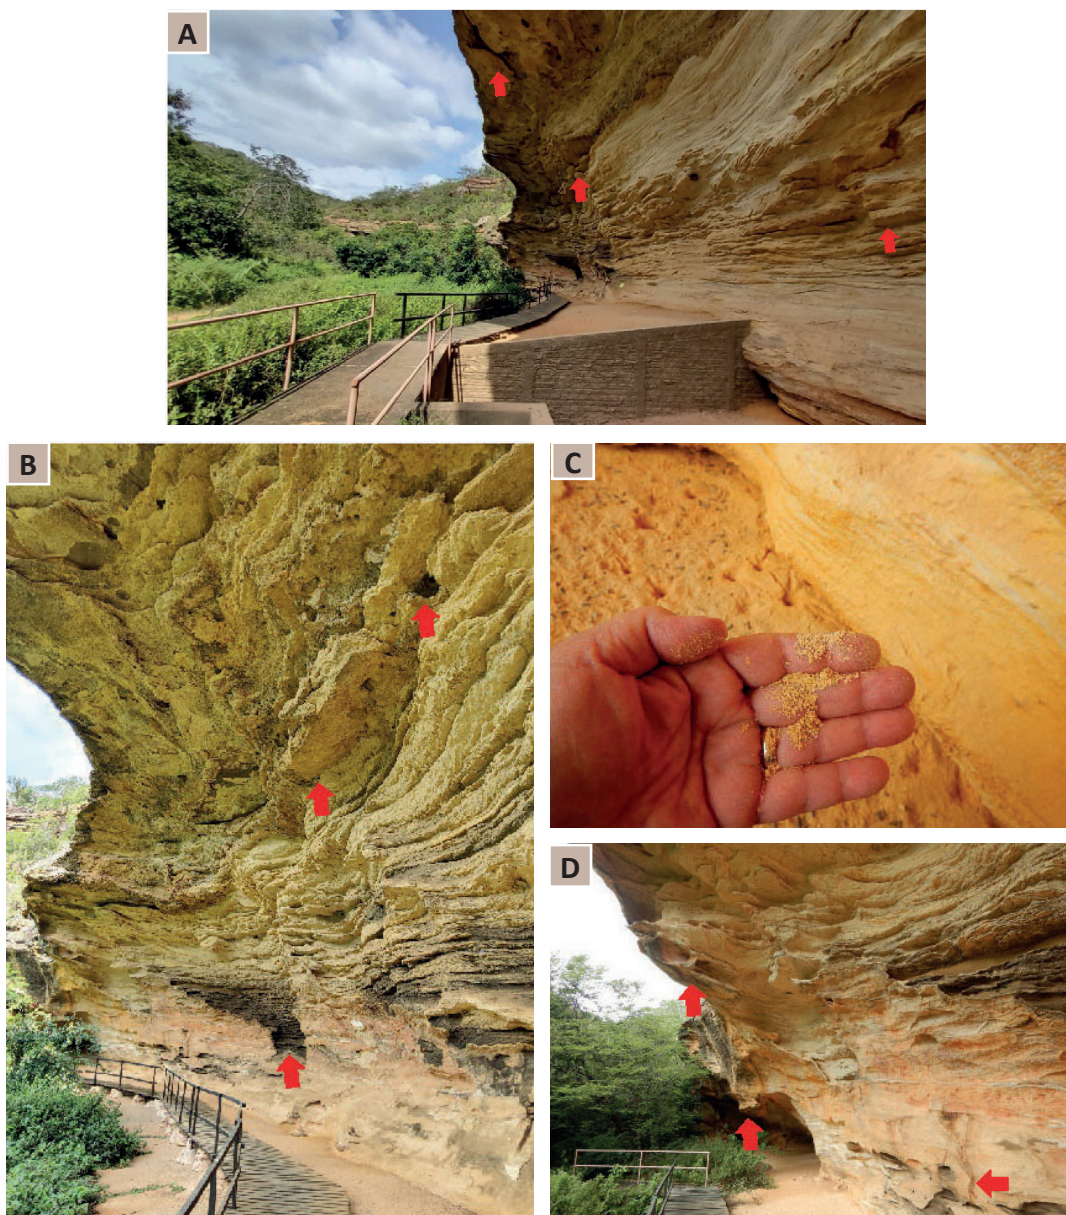
Este é um dos locais de interesse geológico mais castigados pelo processo de desagregação da rocha sob forte ataque da erosão eólica e, conseqüentemente, com o maior número de pinturas rupestres destruídas ou descaracterizadas. As diferentes formas adquiridas pelos estratos e que se podem observar nas paredes do abrigo demonstra bem a ação conjunta e facilitadora da desagregação efetivamente imprimida pela erosão diferencial das águas de infiltração e de escorrência durante os eventos climáticos com chuvas torrenciais e caem nesta área do PNSC. Como resposta a estes agentes erosivos a rocha porosa sofre desagregação com queda de blocos e deslocamento (Figura 80).

Figura 80 - Feições de desagregação do maciço rochoso pelos agentes externos com risco alto de quedas de blocos (a, b, d), deslocamento (d) e blocos em balanço (b, d), material fino desagregado da rocha por ação do vento ©. Foto: Autores (2023).

com porção superior do teto formado por conglomerado. As paredes do abrigo apresentam-se desgastadas pela erosão e escamações ferríferas que constituem pontos de fraqueza e desmonte de material. Em função do maciço encontrar-se submetido à forte ação das águas pluviais, tectônica e vento o risco para movimentação de massa (queda de blocos, deslocamento) tem grau médio com possibilidade de atingimento aos visitantes. Recomenda-se monitoramento, principalmente em momentos pré e pós evento chuvoso forte.

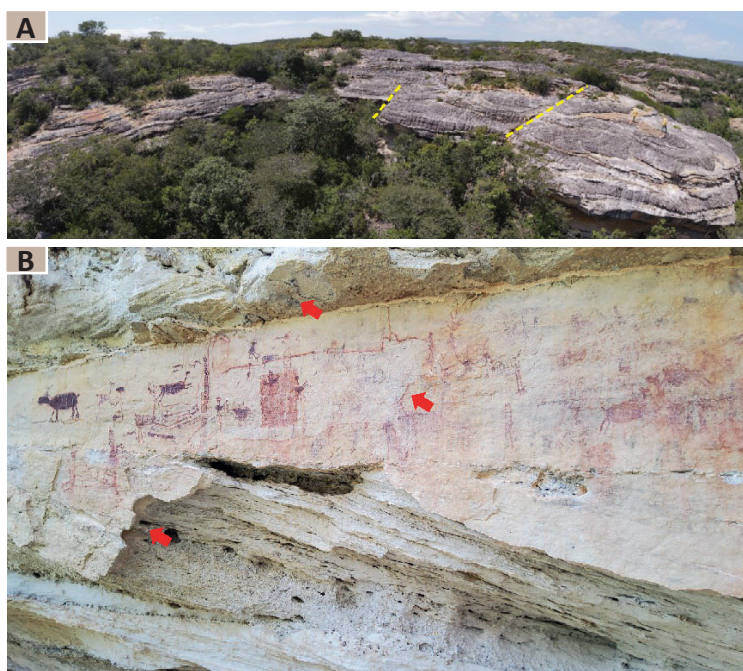
Figura 85 - Vista de cima da Toca com forte controle tectônico e erosivo da área (a) e painel com pintura da onça que dá nome ao local de interesse geológico (b). Foto: Autores (2023).

A pintura rupestre de uma onça de grandes proporções encontrada no paredão deu nome a este local de interesse geológico e merece destaque por ser uma pintura única, não encontrada em nenhum outro local do PNSC (Figura 85). Blocos em balanço e fragilização do arenito pela percolação das águas pluviais facilitando a erosão eólica são feições expostas neste local de interesse geológico.

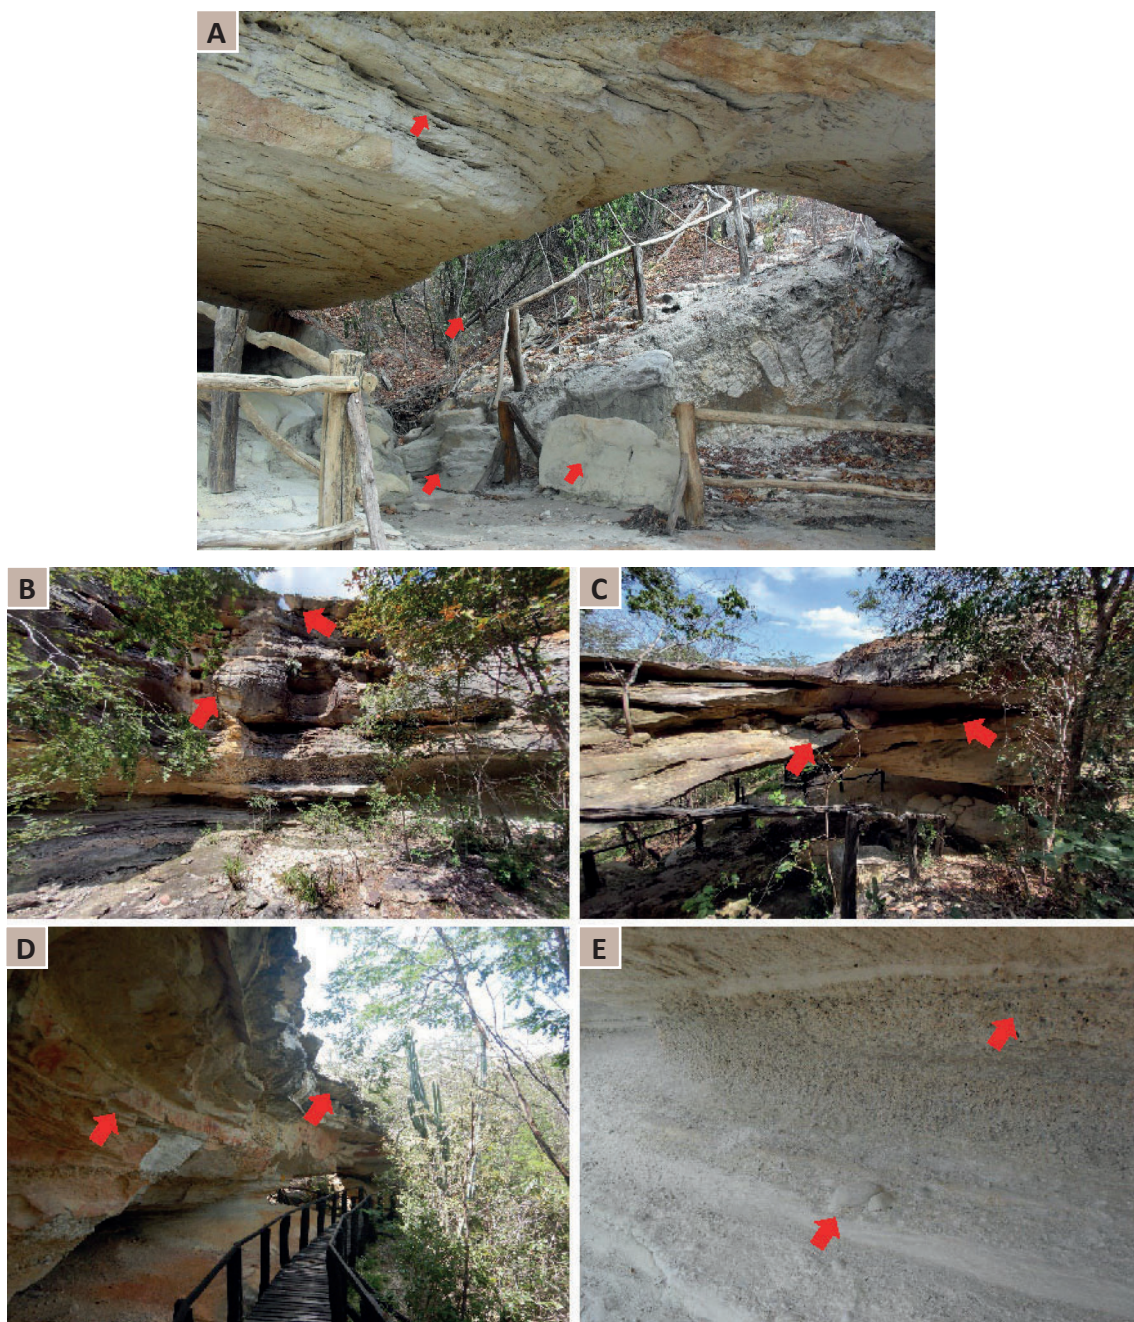
Figura 87 - Feições de risco com forte poder de causar danos físicos a visitantes: alveolização com queda e tombamento de bloco (a); erosão diferencial ao longo das discontinuidades (a, b, c, d); esfoliação e queda de seixos (d, e). Foto: Autores (2023).

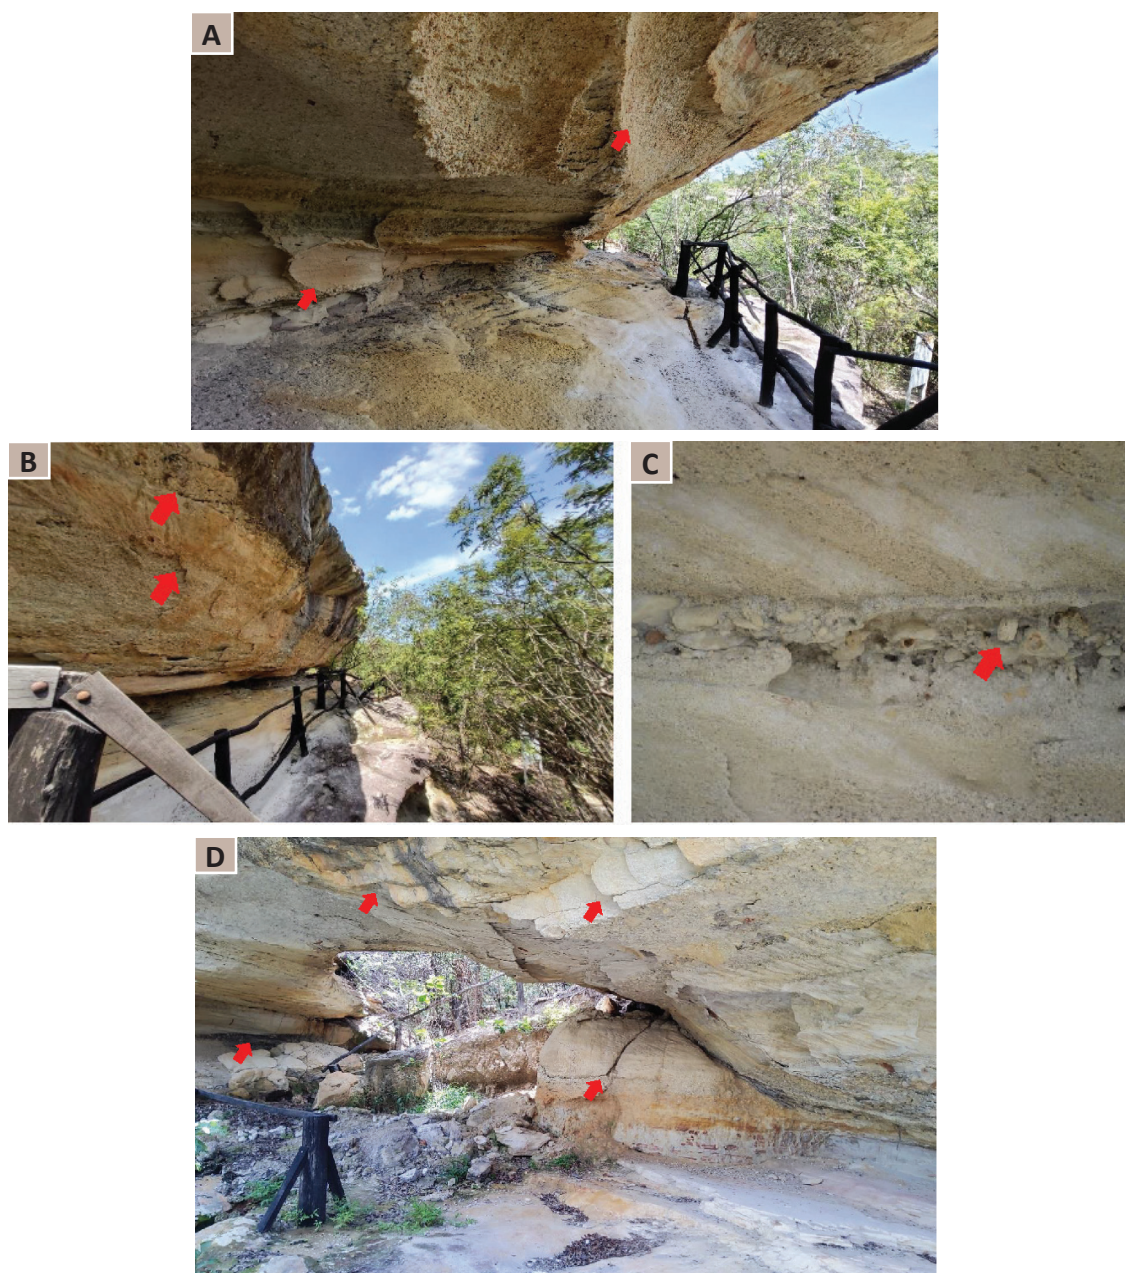
A erosão alveolar na forma de arco contribui para uma desagregação mais facilitada do arenito condicionada a algumas outras características, tais como: estruturação primária da rocha, características e comportamento das águas subterrâneas, ação da atmosfera e cristalização dos sais minerais. Tanto o arenito quanto o conglomerado apresentam uma porosidade elevada o que facilita a percolação das águas pluviais que exerce, assim a ação de erosão diferencial carreando os finos e possibilitando a instalação de movimentos de massa na forma de escamação ou formação de crostas que se desprendem das paredes com materiais de tamanhos diversos desde pequenas crostas a placas decimétricas, desprendimento de seixos e quedas de blocos com subsequente rolamento com forte poder de causar danos físicos a visitantes. (Figuras 87 e 88).

Figura 88 - Nichos instáveis e cicatrizes de desprendimento (a); blocos instáveis (b, d), fraturados e caídos e cicatriz de quedas (d), esfoliação (b) e seixos instáveis por lavagem e carreamento do cimento pela erosão diferencial (c).
Foto: Autores (2023).

As diáclases e falhas atuam como facilitador da ação erosiva das águas pluviais na escorrência superficial e ao infiltra-se, alargando-as e carreando finos e sais, estes depositados na porção externa dos paredões criando uma crosta que pode ser deslocada e oferecer risco a pessoas em trânsito por este LIG. A ação da temperatura é um forte aliado nestes processos principalmente na quebra e esfoliação ou formação de placas perpendiculares ao acamamento, contribuindo para instabilização do maciço rochoso e geração de pontos de risco de grau médio quanto ao poder de atingimento aos visitantes. Monitoramento e restrições de visitas pré e pós eventos climáticos de chuvas fortes com relâmpagos e trovoadas deve ser uma prática constante afim de garantir a integridade física durante visitas a este local de interesse geológico.
