AVALIAÇÕES GEOTÉCNICAS EM ATRATIVOS GEOTURÍSTICOS

Morro do Careca e Adjacências, RN

**AVALIAÇÃO GEOTÉCNICA NOS ATRATIVOS
GEOTURÍSTICOS - MORRO DO CARECA E ADJACÊNCIAS, RN**

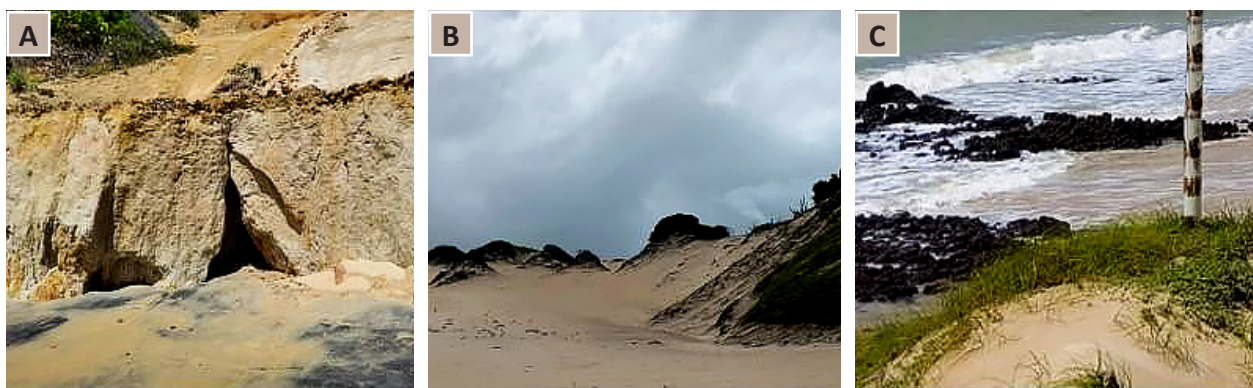
Figura 3 - (A) Sedimentos terciários do Grupo Barreiras; (B) Depósitos eólicos vegetados e não vegetados; (C) Sedimentos arenosos carbonáticos – *beachrocks*. Foto: arquivo dos autores.

São facilmente observadas no campo as unidades geológicas descritas na Carta Geológica de Natal (Figura 3).

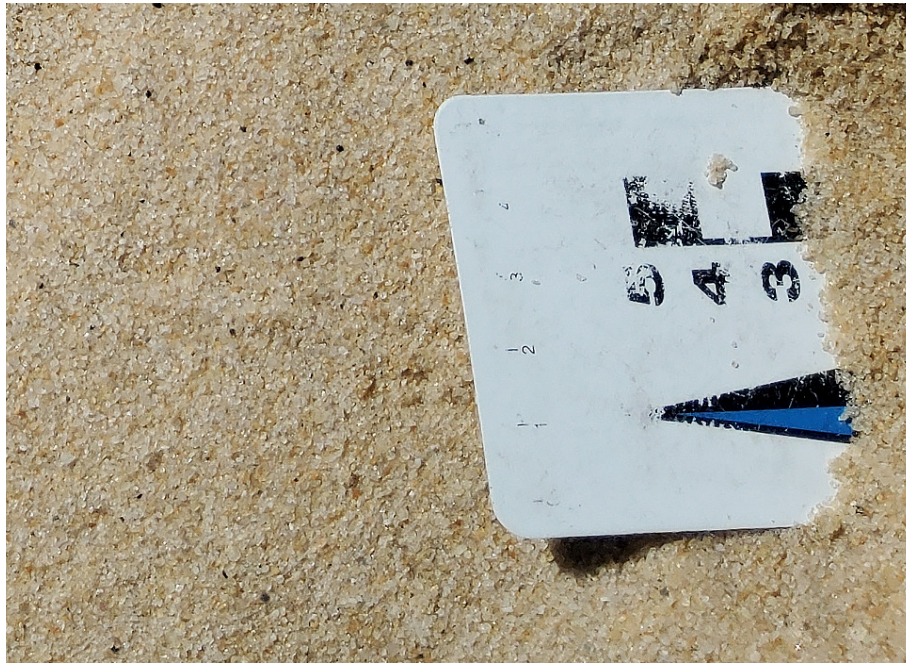
Figura 6 - Detalhe dos sedimentos arenosos da duna. Foto: arquivo dos autores.

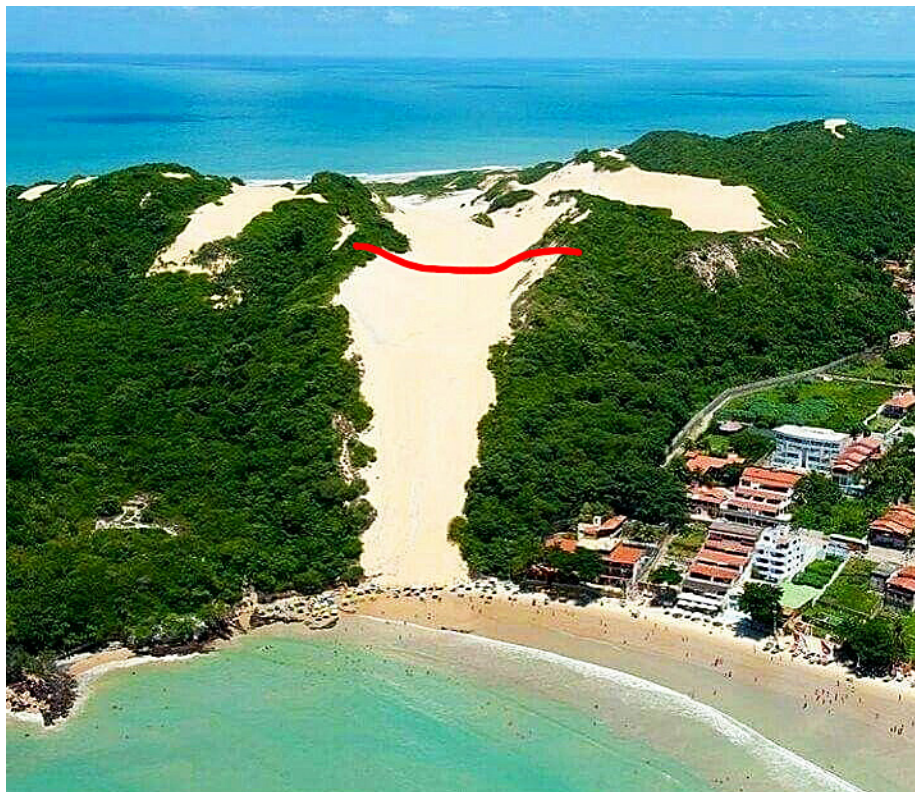
Com a diminuição do aporte sedimentar na alimentação da duna vindo da Praia da Barreira do Inferno e a constante erosão marinha na base da face de deslizamento, carreando os sedimentos arenosos na Praia de Ponta Negra, há um leve rebaixamento no topo do Morro do Careca, formando uma feição similar a uma “cela” (Figura 8).

Figura 8 - Rebaixamento no topo do Morro do careca. Linha em vermelho mostra um suave rebaixamento em forma de “cela”. Fonte: Pinterest, c2023.

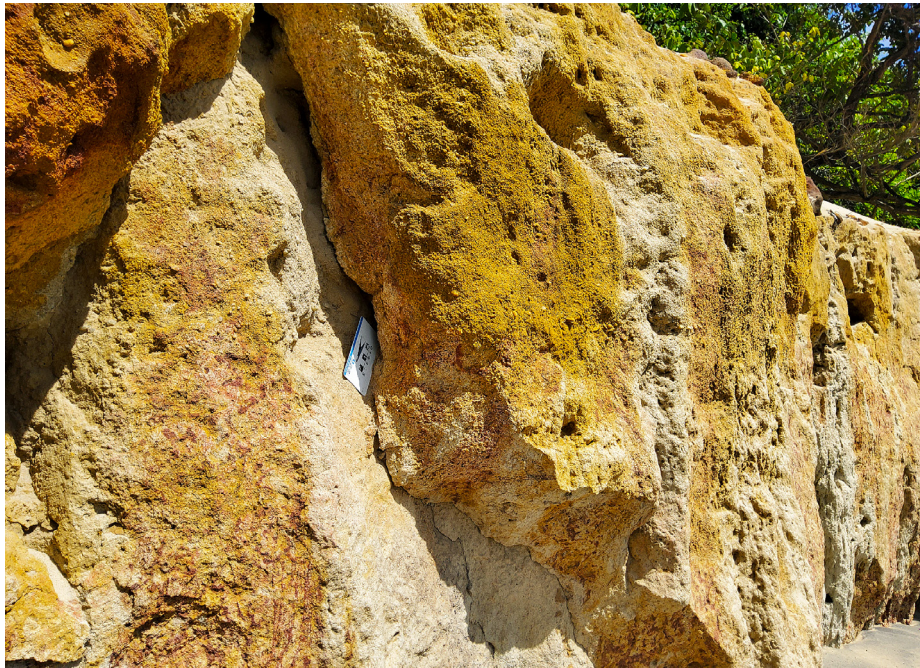
Na base do Morro do Careca, no final da Praia de Ponta Negra, como mencionado anteriormente, afloram sedimentos do Grupo Barreiras em forma de falésias, com alturas entre 1,5 e 2,0 metros (Figura 9). Segundo definição de Guerra *et al.* (2008), essas feições são formações de relevo litorâneo esculpidas pela atuação da água dos mares e oceanos. A formação das falésias é causada, prioritariamente, por meio da erosão marítima, além de outros elementos em menor escala, como o clima e o vento. A formação das falésias resulta, justamente, da erosão provocada pela atuação da água sobre os paredões rochosos presentes no litoral dos continentes (Figura 10).

Figura 9 - Falésia formada nos sedimentos do Grupo Barreiras.
Foto: arquivo dos autores.

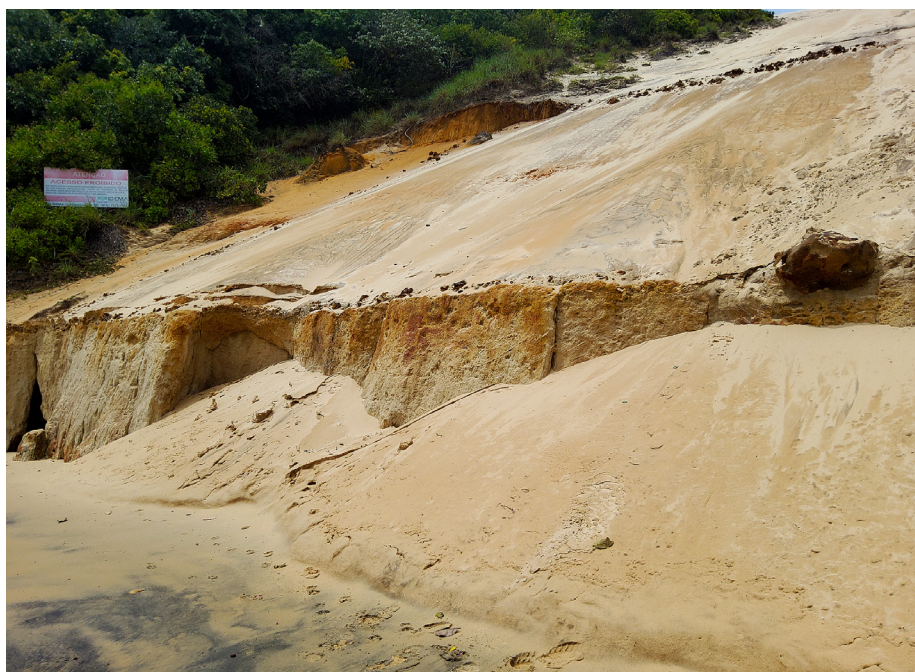
No caso do Morro do Careca, o recuo da falésia, provocado pela erosão constante da variação da maré no local, está ocorrendo de forma acentuada, fazendo com que um grande volume de sedimentos arenosos, que formam a duna sobrejacente à falésia, deslize até a base da encosta (Figura 11). Como observado durante as atividades de campo, todos os dias um grande volume de sedimentos que deslizam da duna são carregados pelo mar durante a maré alta.

Figura 11 - Pilhas de sedimentos arenosos deslizam diariamente da duna durante a maré baixa e são carregados pelo mar durante a maré alta. Foto: arquivo dos autores.

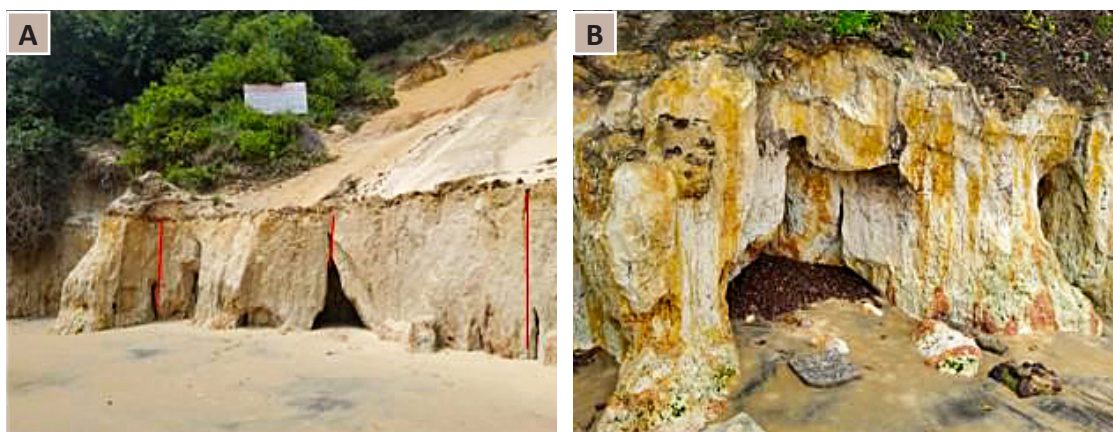
Algumas estruturas na base falésia, que sustentam a duna, podem ser facilmente observadas, evidenciando a instabilidade geotécnica na face voltada para a Praia de Ponta Negra (Figura 12).

Figura 12 - (A) Fraturas verticais na falésia; (B) Cavidades evoluídas a partir das fraturas. Foto: arquivo dos autores.

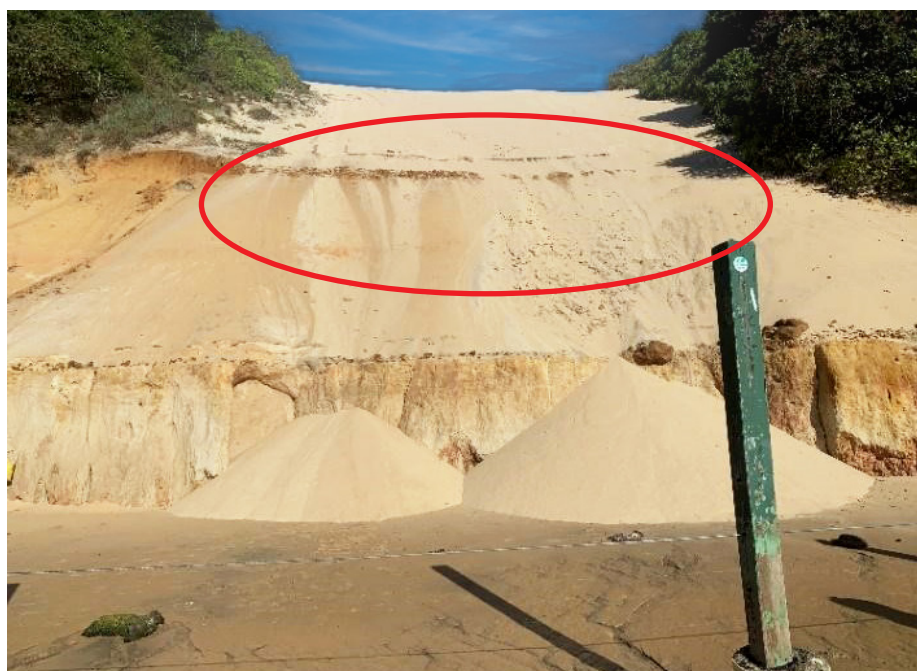
Também, é possível observar que o rebaixamento do pacote sedimentar arenoso subjacente expõe os níveis da falésia que antes não afloravam (Figura 13).

Figura 13 - Exposição de níveis/patamares de sedimentos do Grupo Barreiras.
Foto: arquivo dos autores.

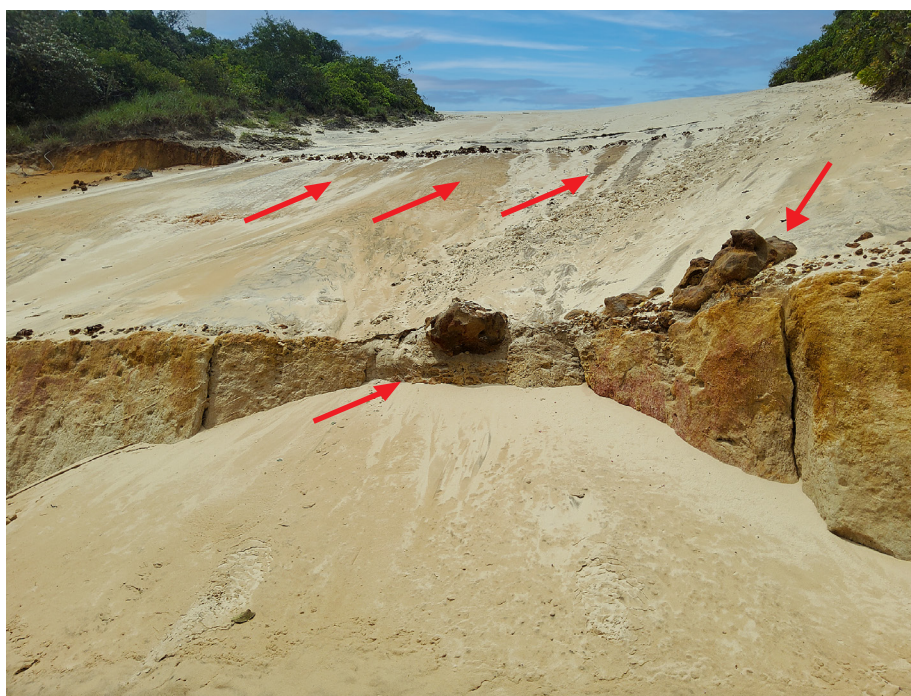
Os deslizamentos podem ser de areia, como já mostrado, tombamentos de blocos da falésia, ou queda/rolamento de blocos rochosos formados de material sedimentar cimentado, lateritizados (Figura 15), que estão abaixo do pacote sedimentar arenoso que forma a duna, em contato com os sedimentos do Grupo Barreiras.

Apesar da situação estar caracterizada como muito alto risco para deslizamentos, o alcance do material é restrito às áreas próximas da base do morro, o que facilita nas medidas de prevenção de possíveis acidentes.

Figura 15 - Blocos de rochas de dimensões significativas que se desprenderam ou que ainda podem se desprender da encosta. Foto: arquivo dos autores.

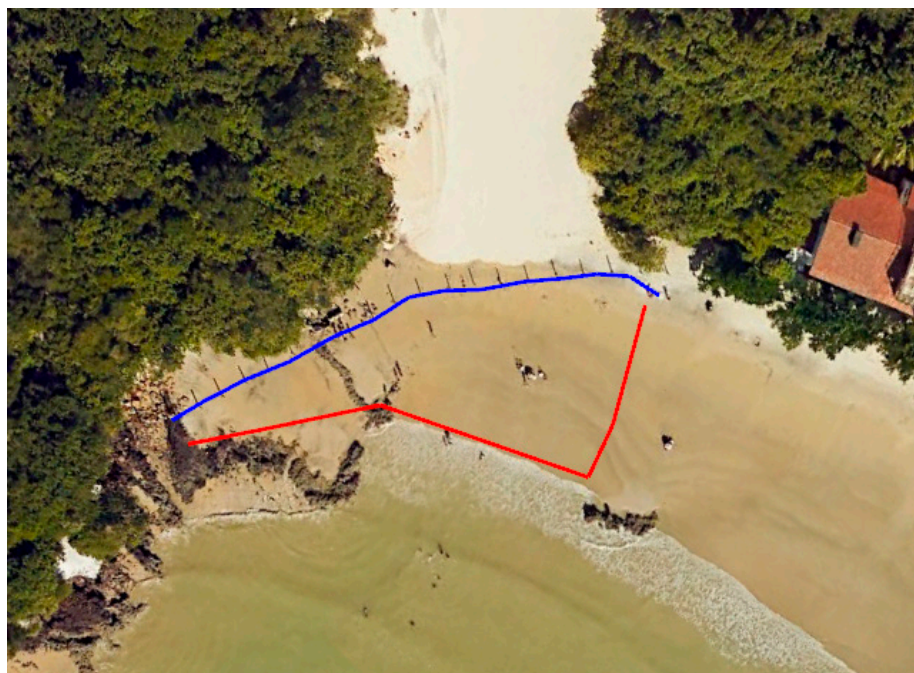
Figura 16 - Delimitação do setor que deve ser isolado no sopé do Morro do careca.
Foto: arquivos dos autores.

- Diante da sensibilidade do ambiente, recomenda-se que o acesso ao topo do morro/duna permaneça restrito a técnicos e pesquisadores;
- Recomenda-se que a área em frente à duna do Morro do Careca, no nível da praia, permaneça isolada, e, se possível, ampliada até a linha vermelha na figura (Figura 16), evitando que os frequentadores da praia, ao menos até a conclusão do projeto de “engorda” da praia, circulem pelo local. Cabe ressaltar que o Serviço Geológico do Brasil (SGB-CPRM) não obteve acesso ao projeto de “engorda” da praia com material poroso, logo não pode afirmar se a intervenção será a solução para minimizar ou mesmo cessar a erosão na base do Morro do Careca/Falésia;
