RELATÓRIO FINAL DO POÇO

1BR-02-CE

LOCALIDADE RIACHO SECO-BARRO-CE

COMPANHIA DE PESQUISA DE RECURSOS MINERAIS-CPRM

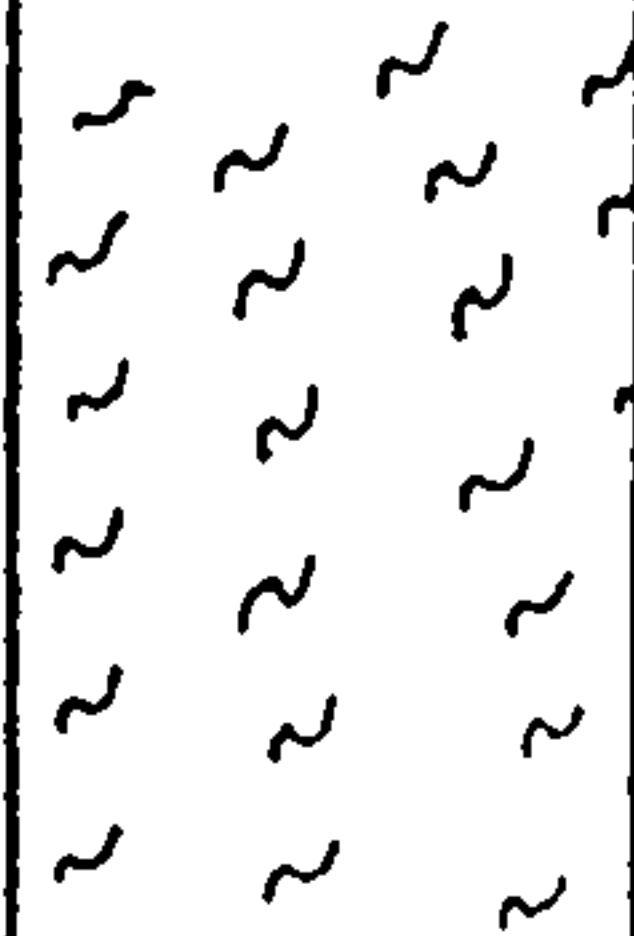
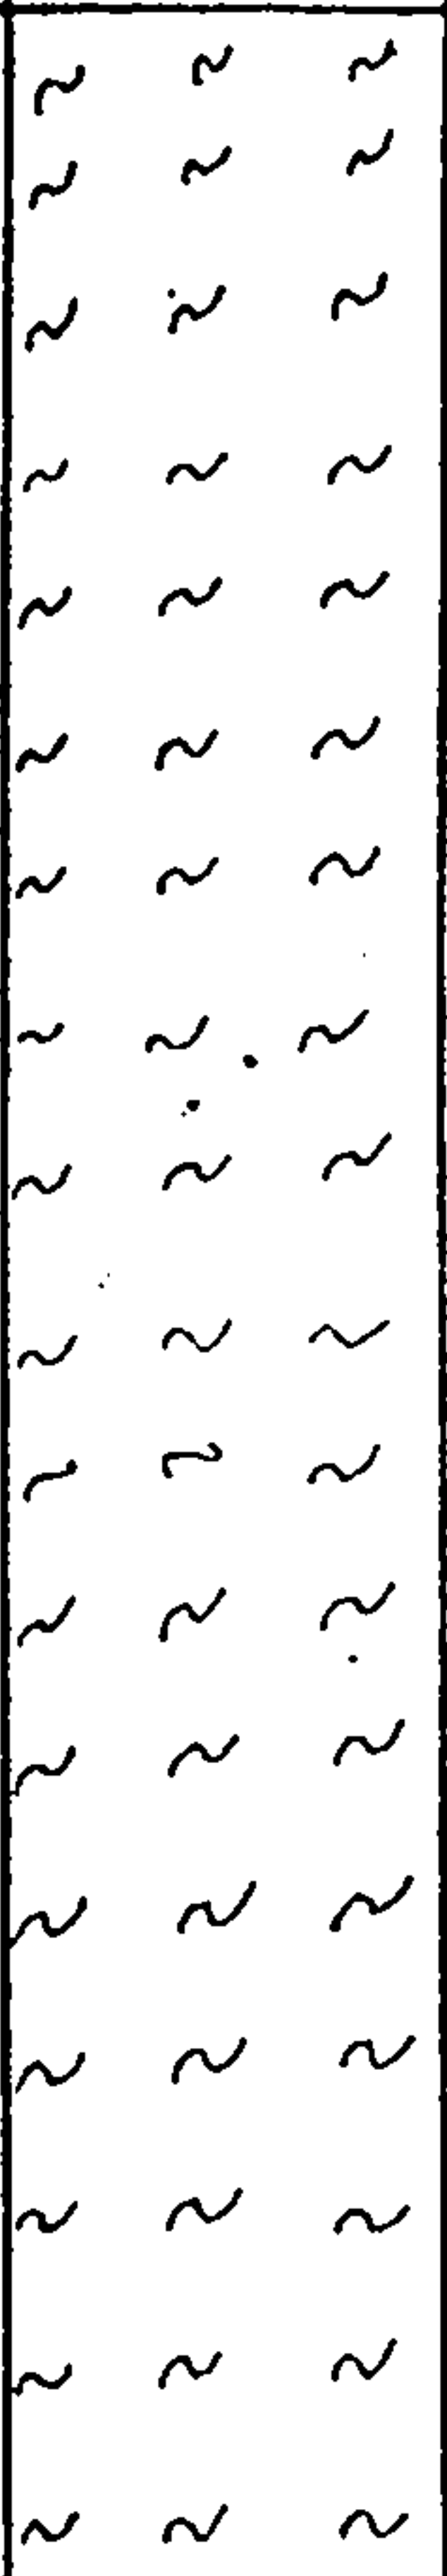
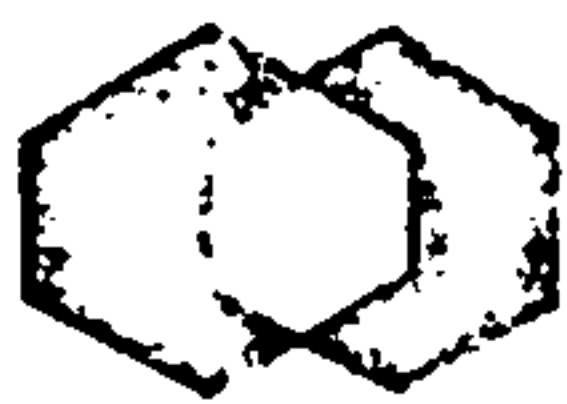
6.3 - PERFIL LITOLÓGICO DO FOCO

FORMAÇÃO	DESENHO DO POÇO	ESPESSURA (m)	LITOLOGIA	DESCRIÇÃO LITOLÓGICA	
O T N E M A S A B M E	2.00	3.00

Rocha laterizada.	
	7.00	15.00

Micaxisto.	
	4.1/2"

Biotita / gnaisse	
	60.00	60.00

A perfuração foi realizada com diâmetro de 6.1/2" até 7,00 metros, sendo o restante da perfuração até 60,00m, em 4.1/2".

O poço foi parcialmente revestido com tubos de ferro de 5.1/2", compreendendo o intervalo de 00,00 a 07,00 metros, ficando o restante com parede aberta.

- 00,00m - 03,00m - Rocha laterizada.
- 03,00m - 06,00m - Micaxisto.
- 06,00m - 09,00m - Mica quartzo-xisto.
- 09,00m - 12,00m - Quartzo micaxisto.
- 12,00m - 15,00m - Iden.
- 15,00m - 18,00m - Gnaisse/migmatito.
- 18,00m - 21,00m - Iden.
- 21,00m - 24,00m - Gnaisse.
- 24,00m - 27,00m - Gnaisse/migmatito
- 27,00m - 33,00m - Iden.
- 33,00m - 36,00m - Biotita/gnaisse.
- 36,00m - 39,00m - Biotita xisto.
- 39,00m - 42,00m - Biotita xisto.
- 42,00m - 45,00m - Biotita gnaisse.
- 45,00m - 48,00m - Gnaisse.
- 48,00m - 60,00m - Gnaisse.
