**PROGRAMA TÉCNICO PARA O GERENCIAMENTO
DA REGIÃO METROPOLITANA DE
PORTO ALEGRE**

**GEOFÍSICA APLICADA À DETECÇÃO DA
CONTAMINAÇÃO DAS ÁGUAS SUBTERRÂNEAS NO
DEPÓSITO DE LIXO DE ALVORADA, RS**

**Série Degradação Ambiental - Porto Alegre
Volume 07
1995**

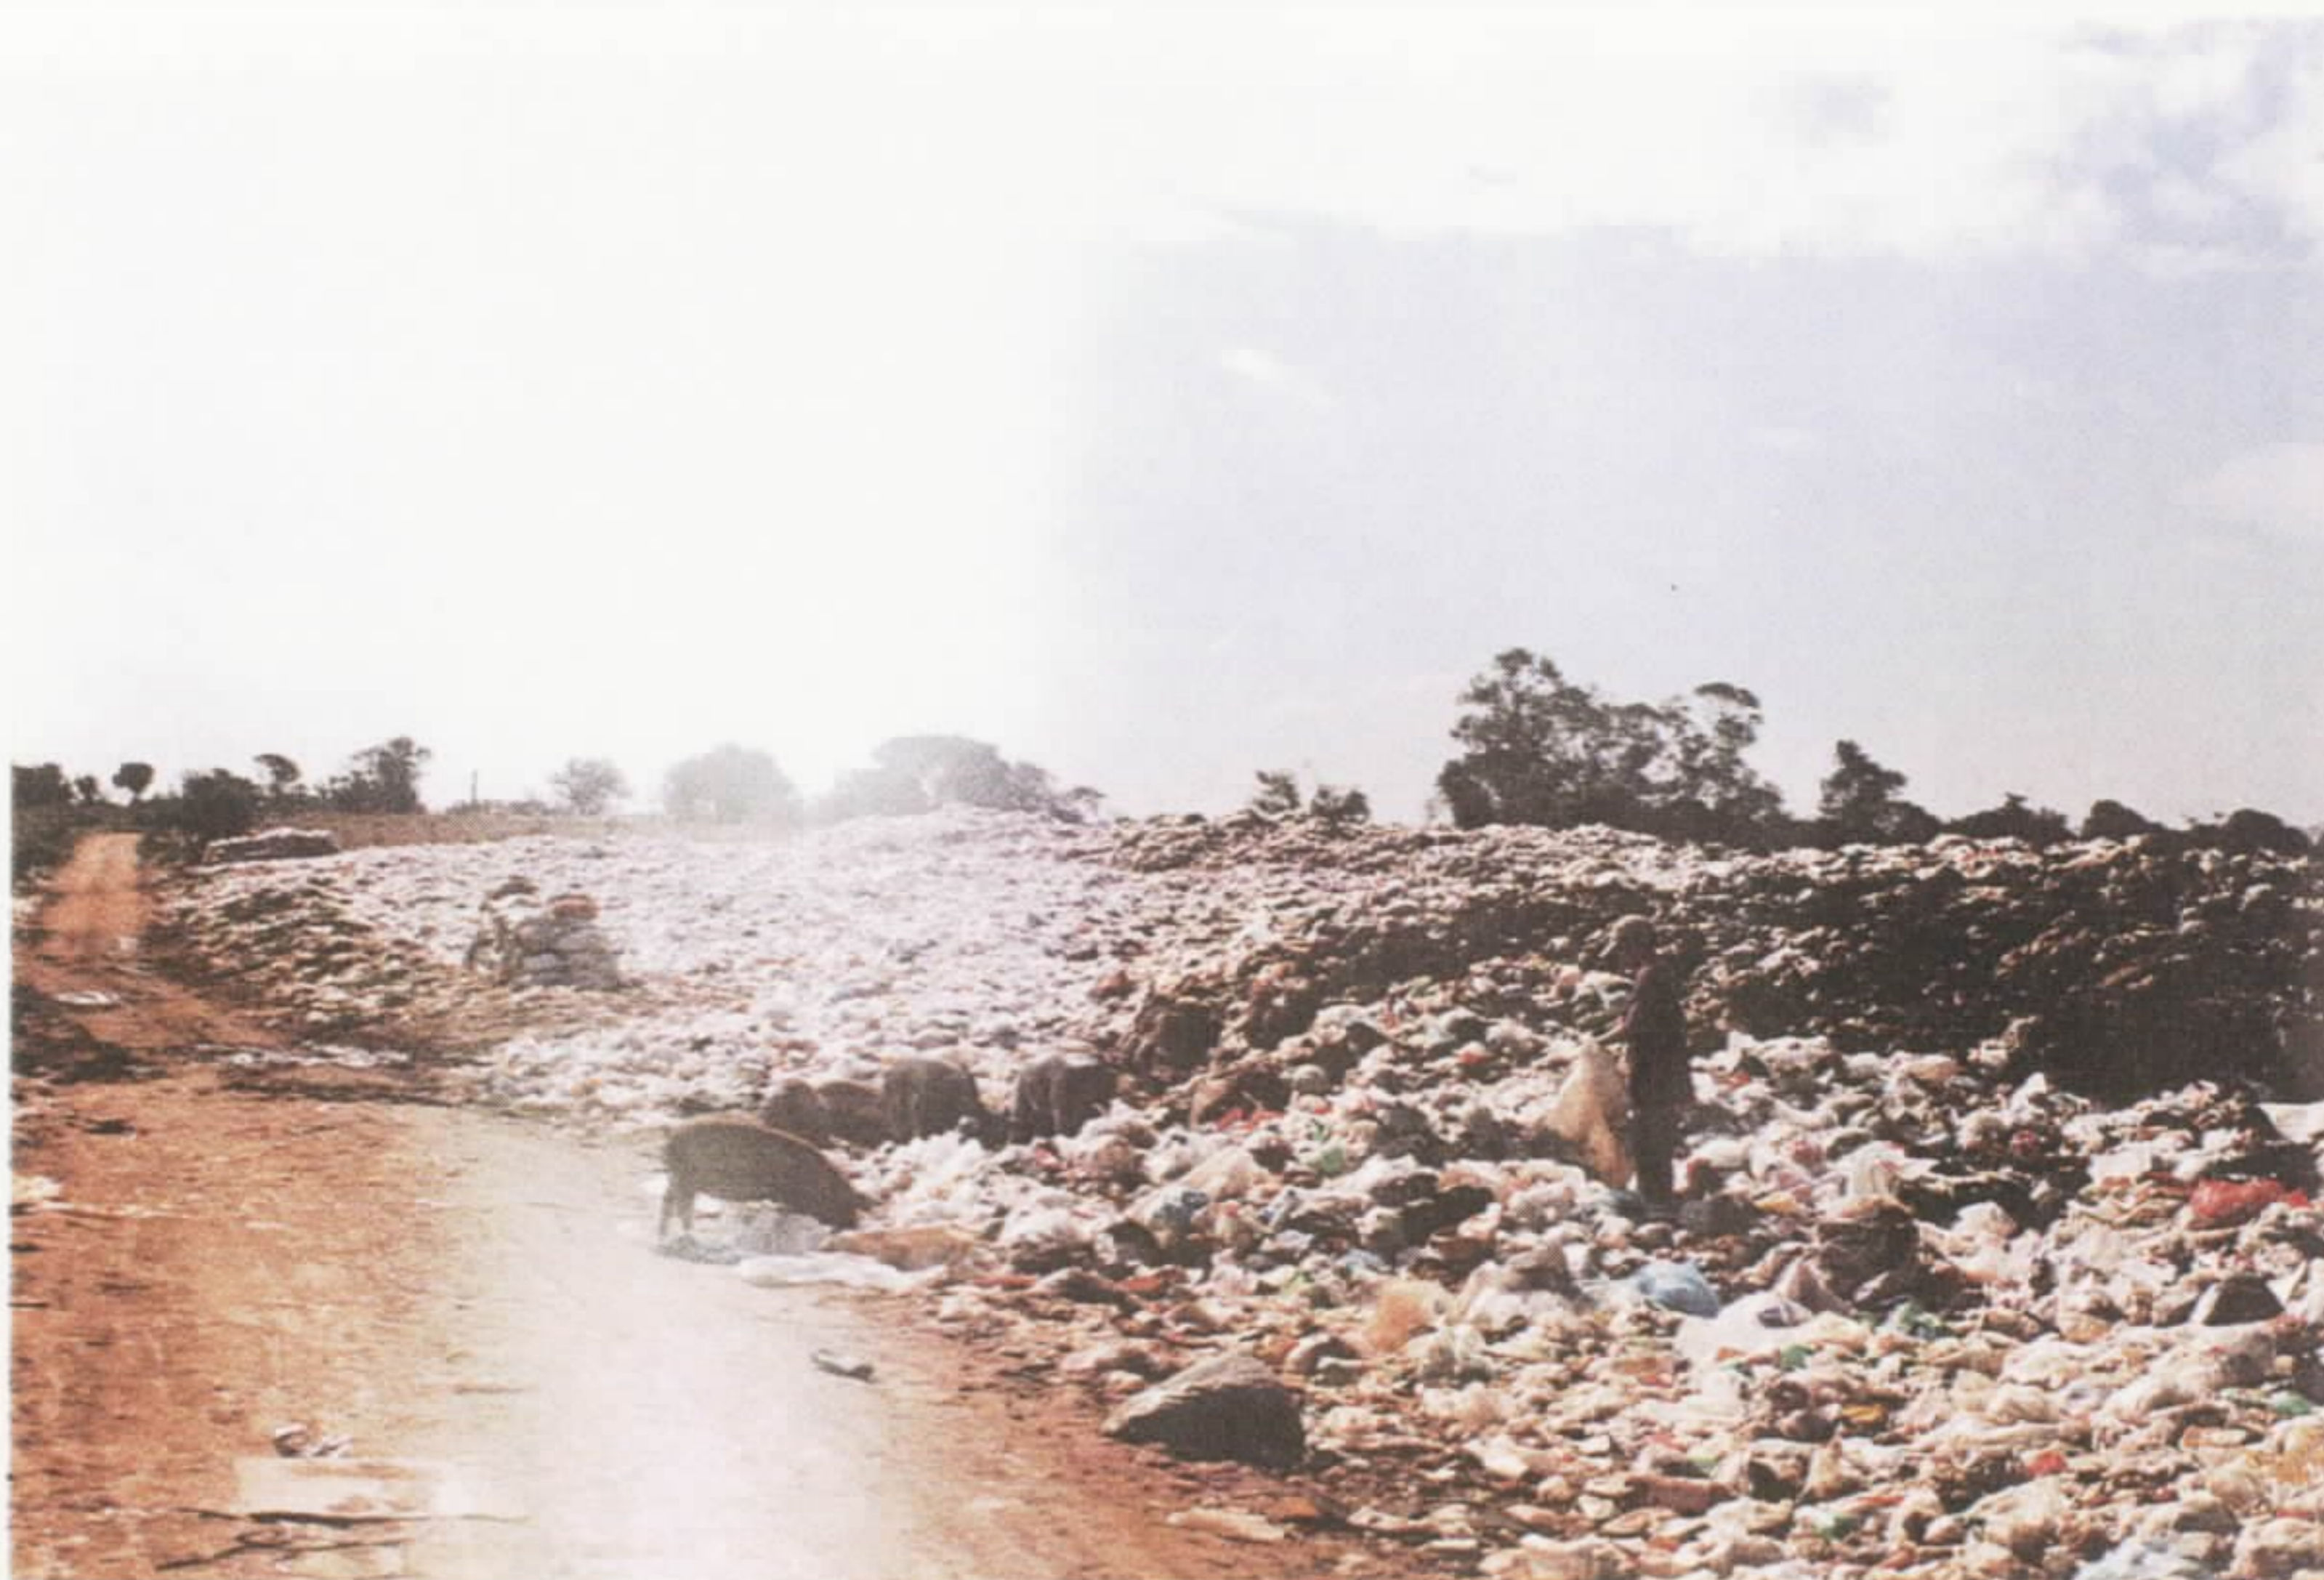
Foto 01 - Vista do Lixão da Estrada da Palha

O lixo doméstico encontra-se depositado sobre o solo, sem qualquer preparação prévia (**Foto 01**), em um local desfavorável, coincidente com o eixo de uma drenagem secundária, em contato direto com o nível freático. Compõe-se de matéria orgânica e de lixo seco (papéis, latas, plásticos, vidros). A separação é feita no local pelos catadores.

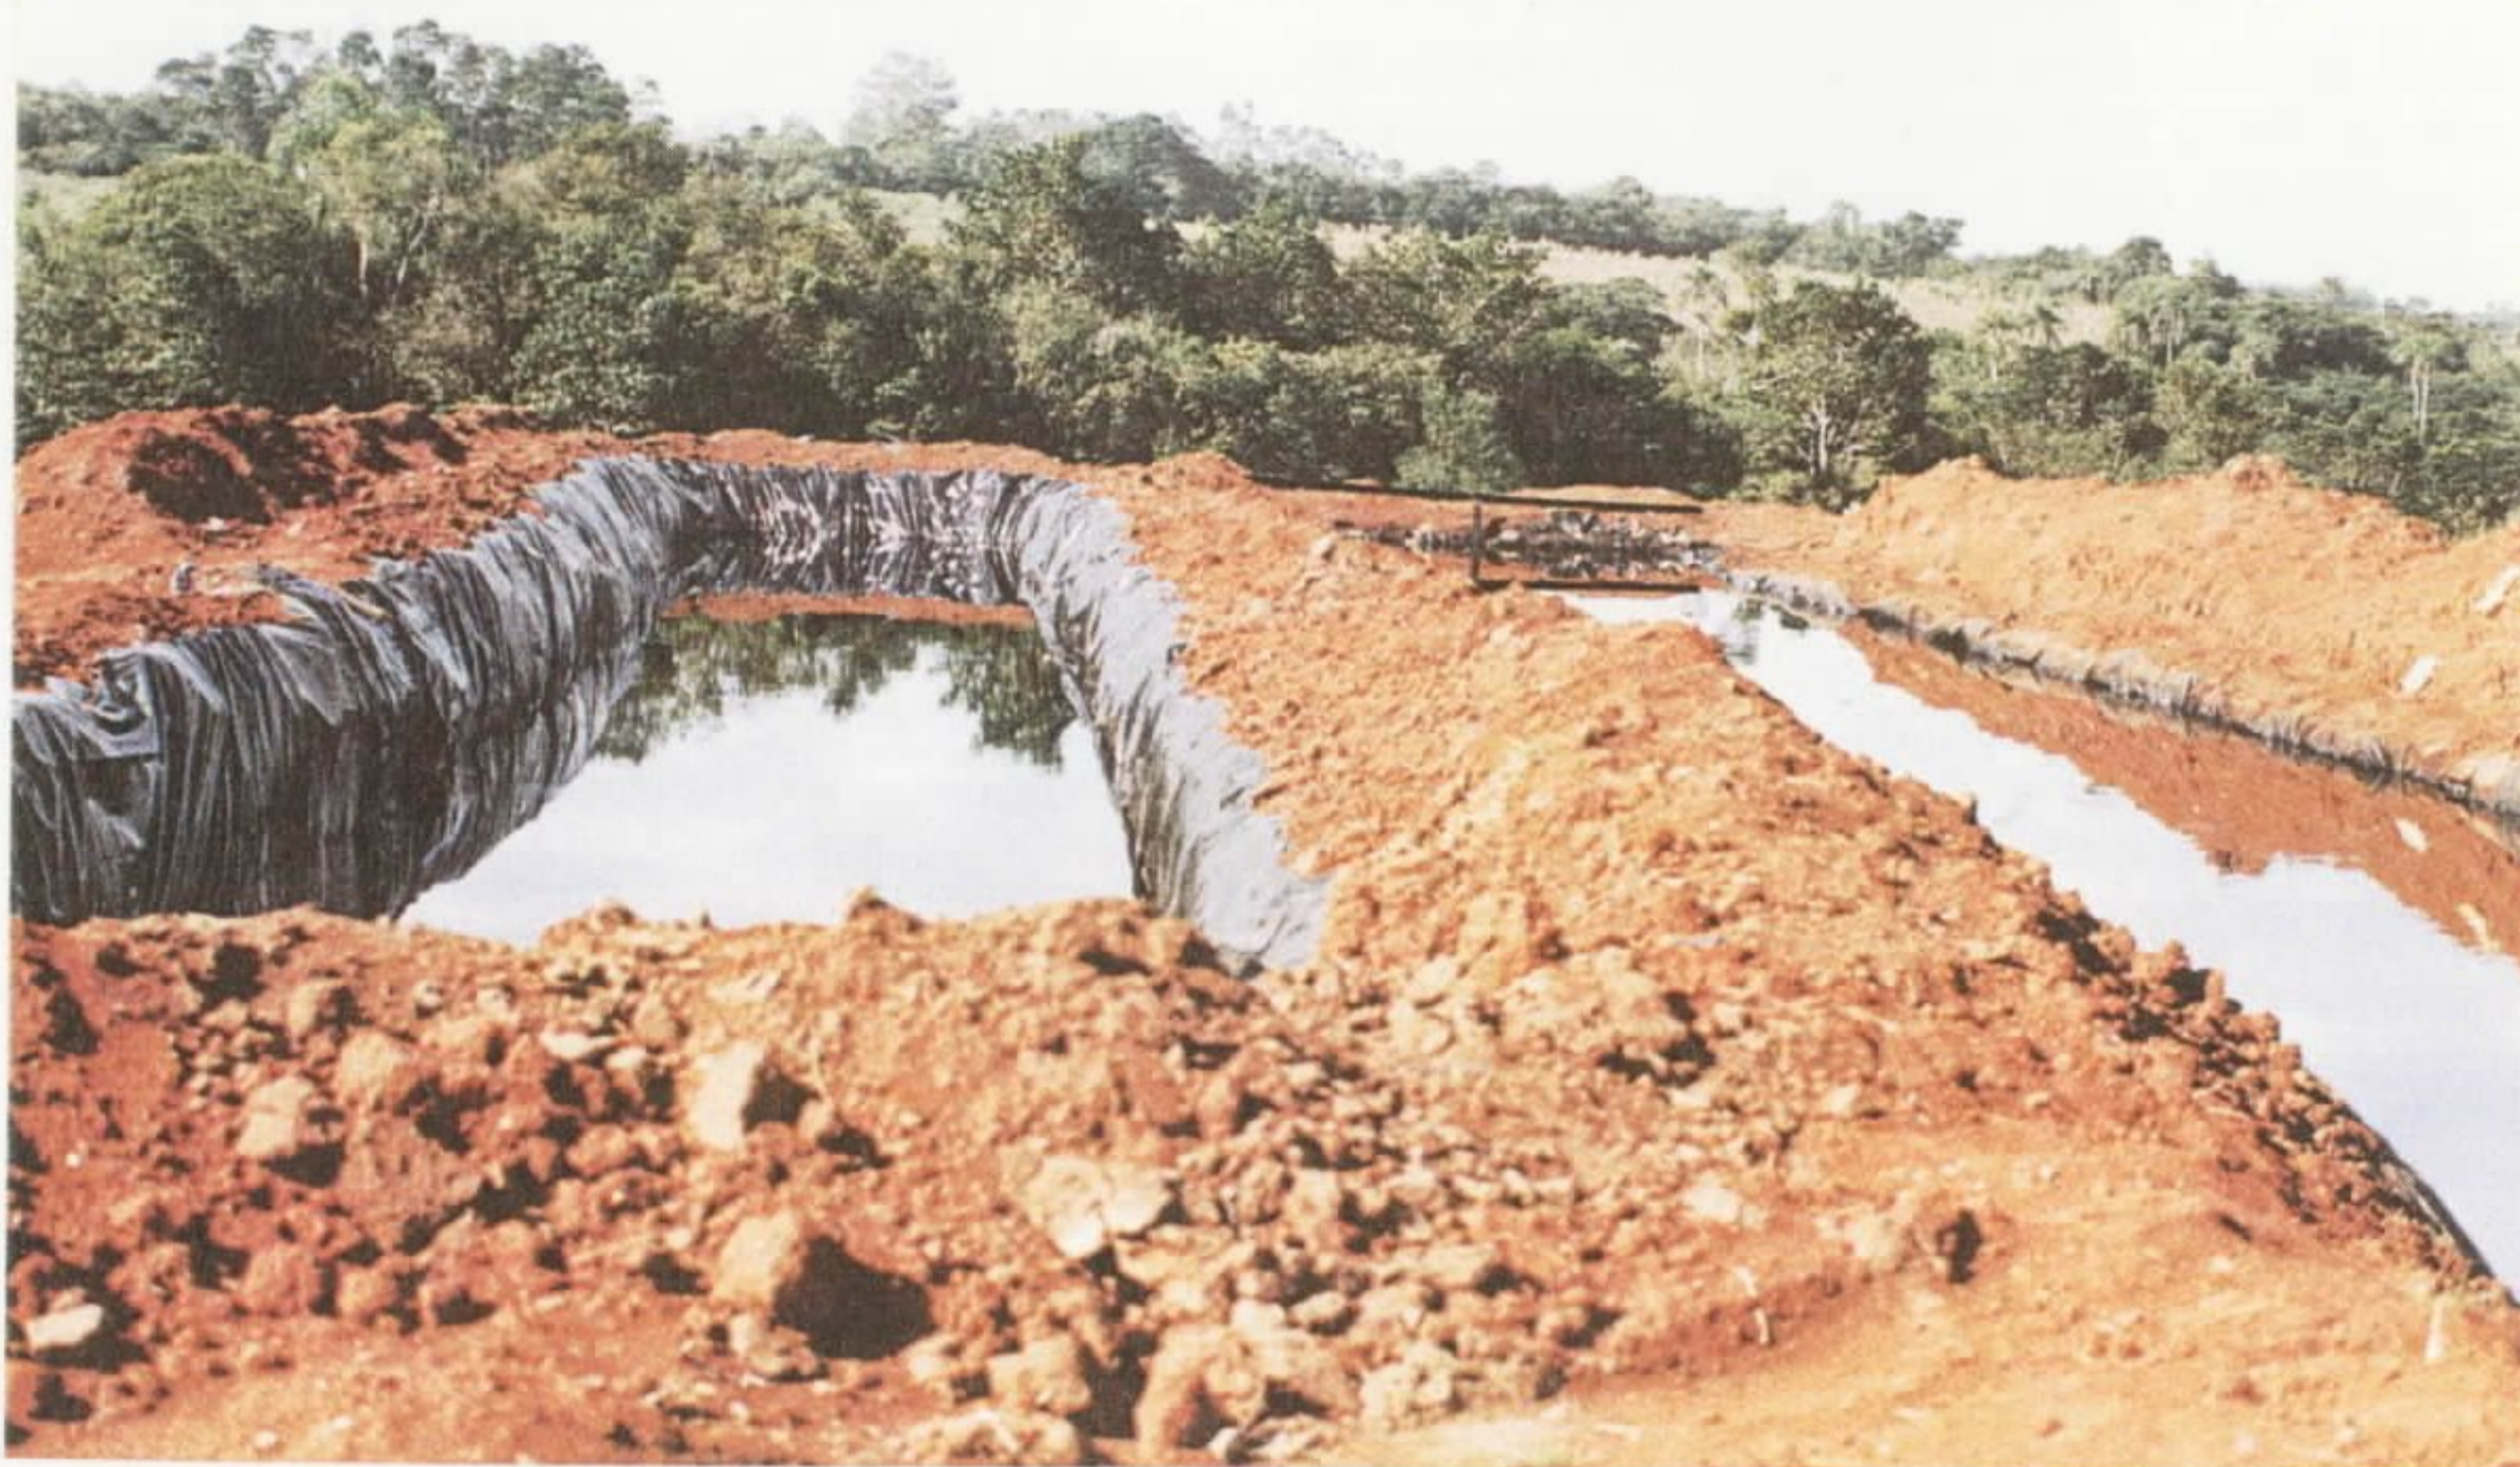
Foto 02 - Vista do Sítio de disposição de Resíduos Industriais da Indústria Petroquímica do Sul

solo os tanques são revestidos por um plástico (**Foto 02**). Apesar desses cuidados, observados nos tanques recentes, em muitos outros existentes não se vê qualquer proteção (**Foto 03**). Em alguns locais são encontradas situações estranhas e muito preocupantes: mangueiras ou canos de PVC, servindo de drenos para os tanques, jogam os resíduos diretamente nas drenagens próximas (**Foto 04**). Se a finalidade destes drenos é manter o nível dos tanques, dando vazão às águas das chuvas, o que se observa nitidamente é um vazamento da própria borra ácida, danificando o ambiente próximo, conforme pode ser observado pelas alterações da vegetação e das águas das drenagens próximas (**Foto 05**).

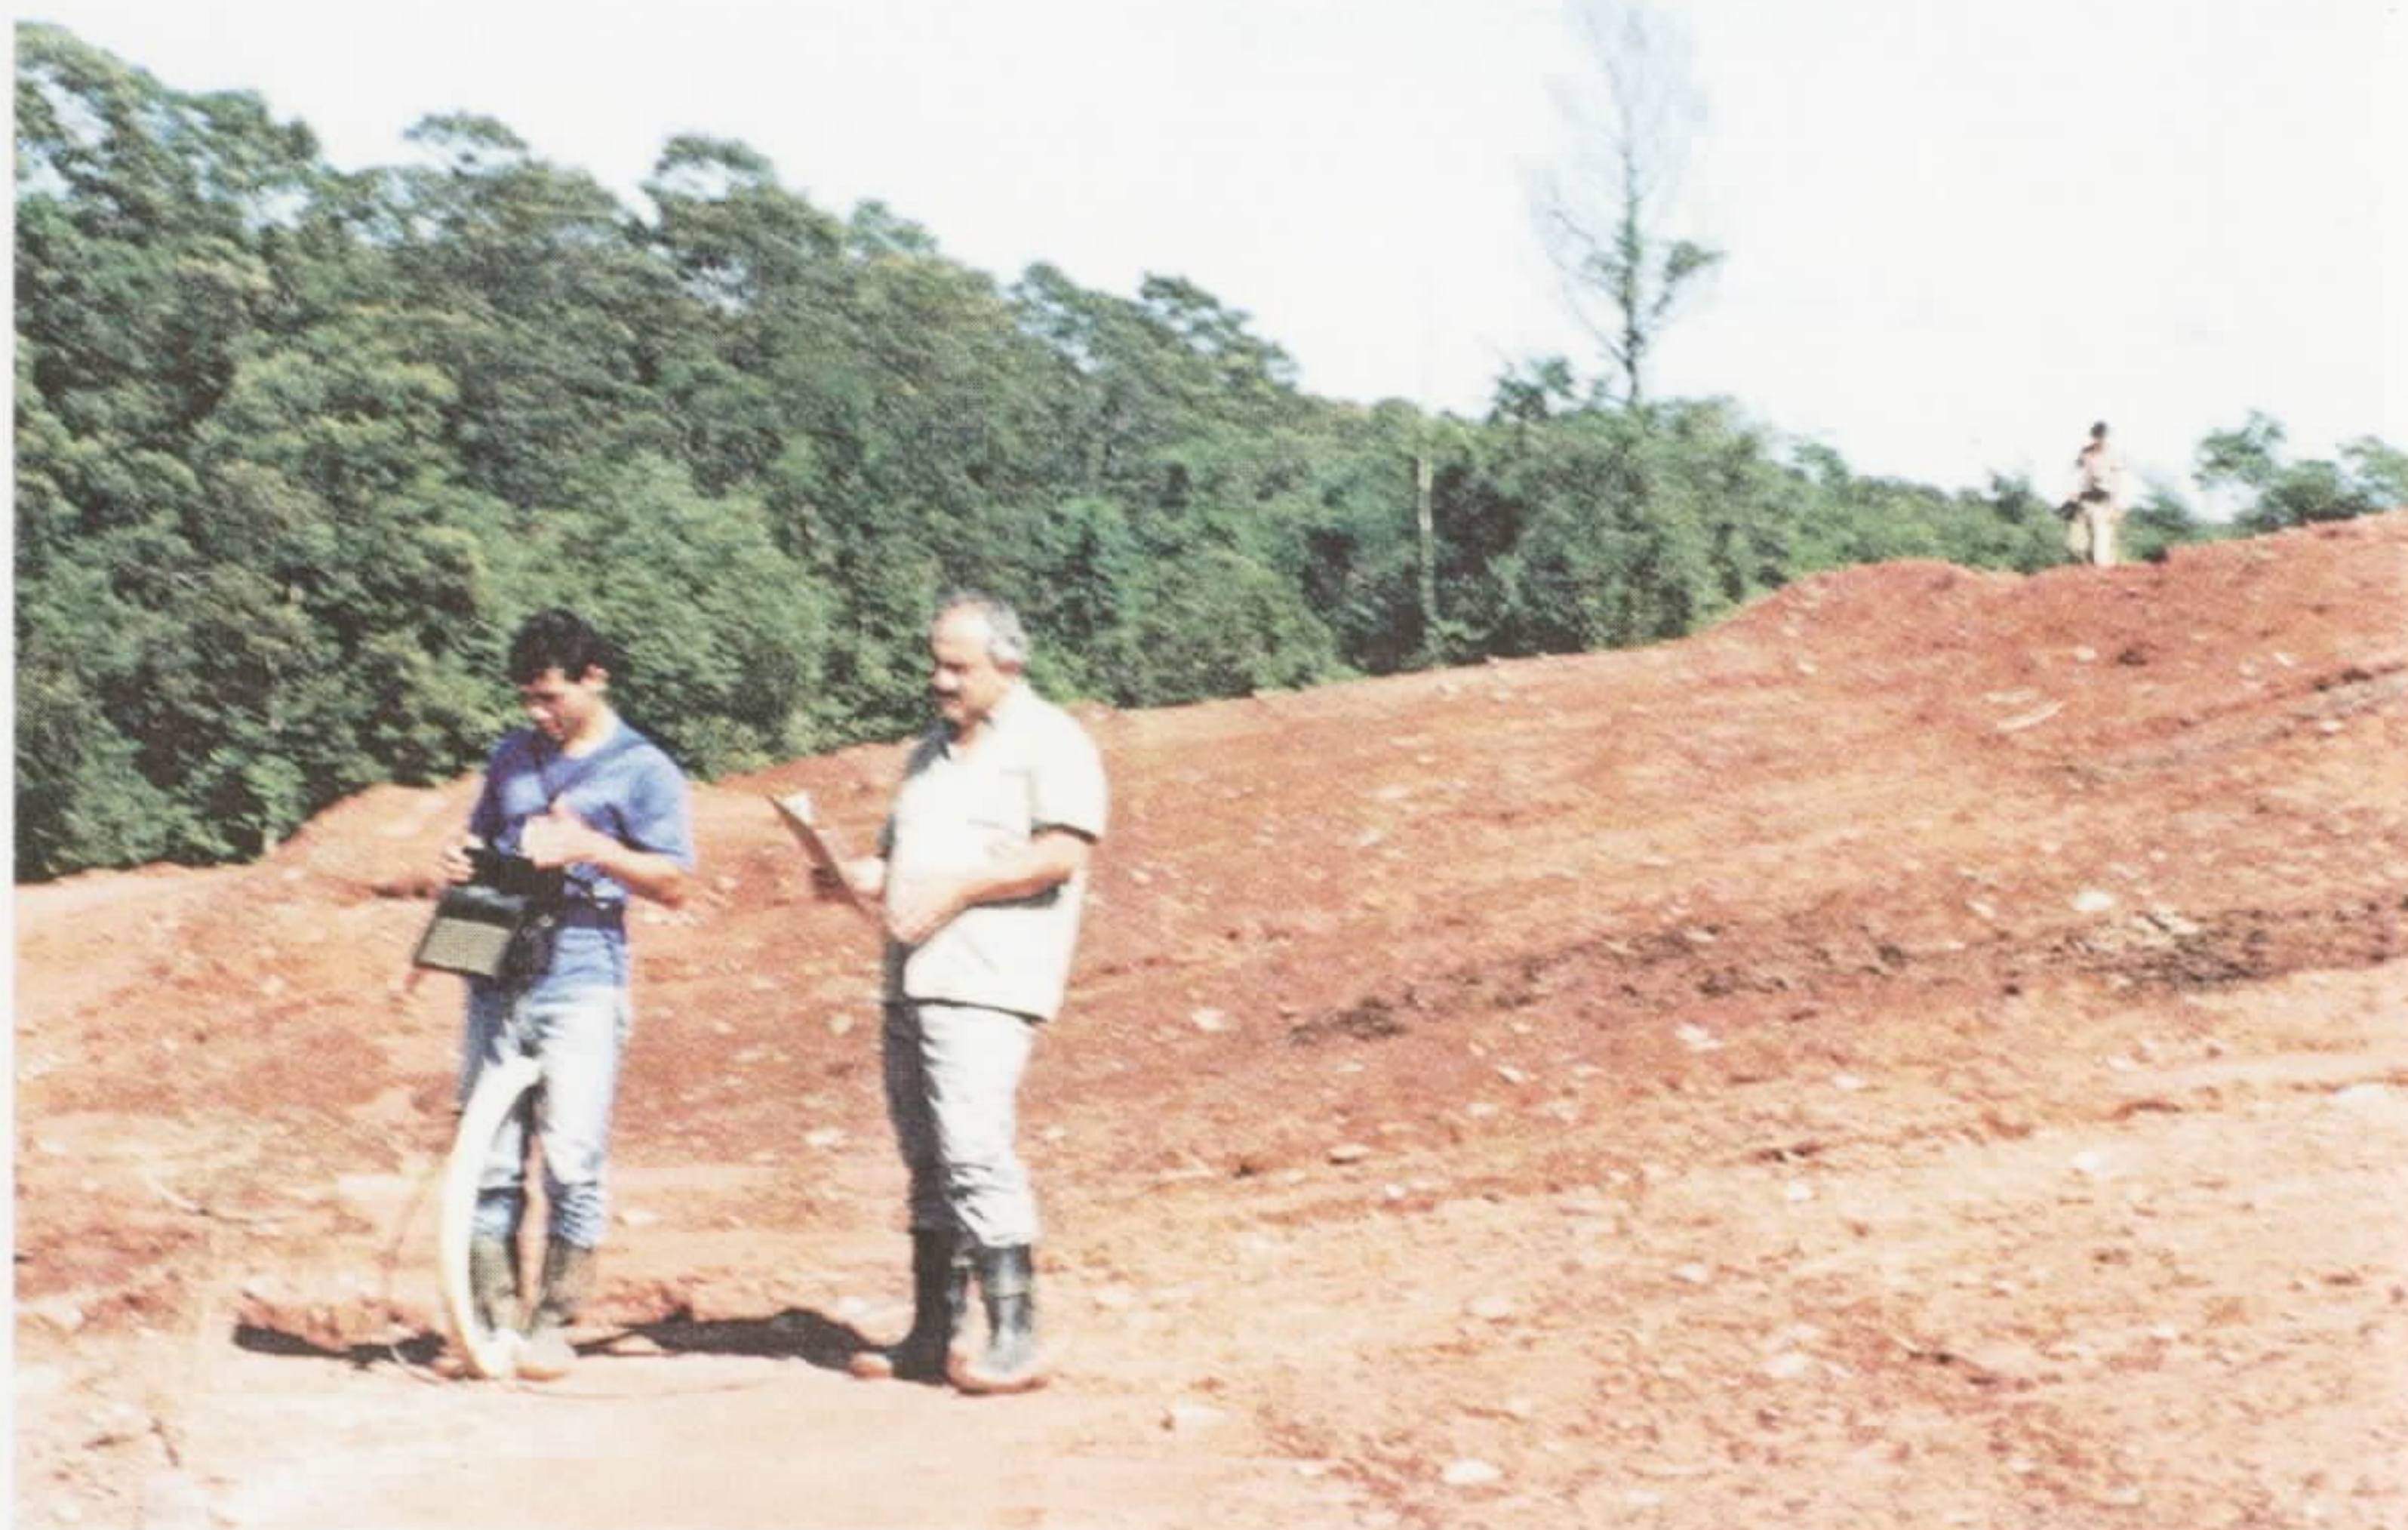
Foto 06 - Medição com o condutímetro EM-34-3

Os estudos geofísicos (**Foto 06**) foram efetuados através de medições de resistividade elétrica de águas superficiais, e da aplicação dos métodos elétricos EM-34-3 (McNeill 1980a,b), que permite definir a condutividade elétrica das rochas em subsuperfície em diferentes níveis, e do método DC-SEV (sondagem elétrica vertical - corrente contínua), que nos fornece a variação vertical da resistividade elétrica das rochas sob um determinado ponto. Ao todo foram executadas 02 DC-SEV's com AB/2 máximo de

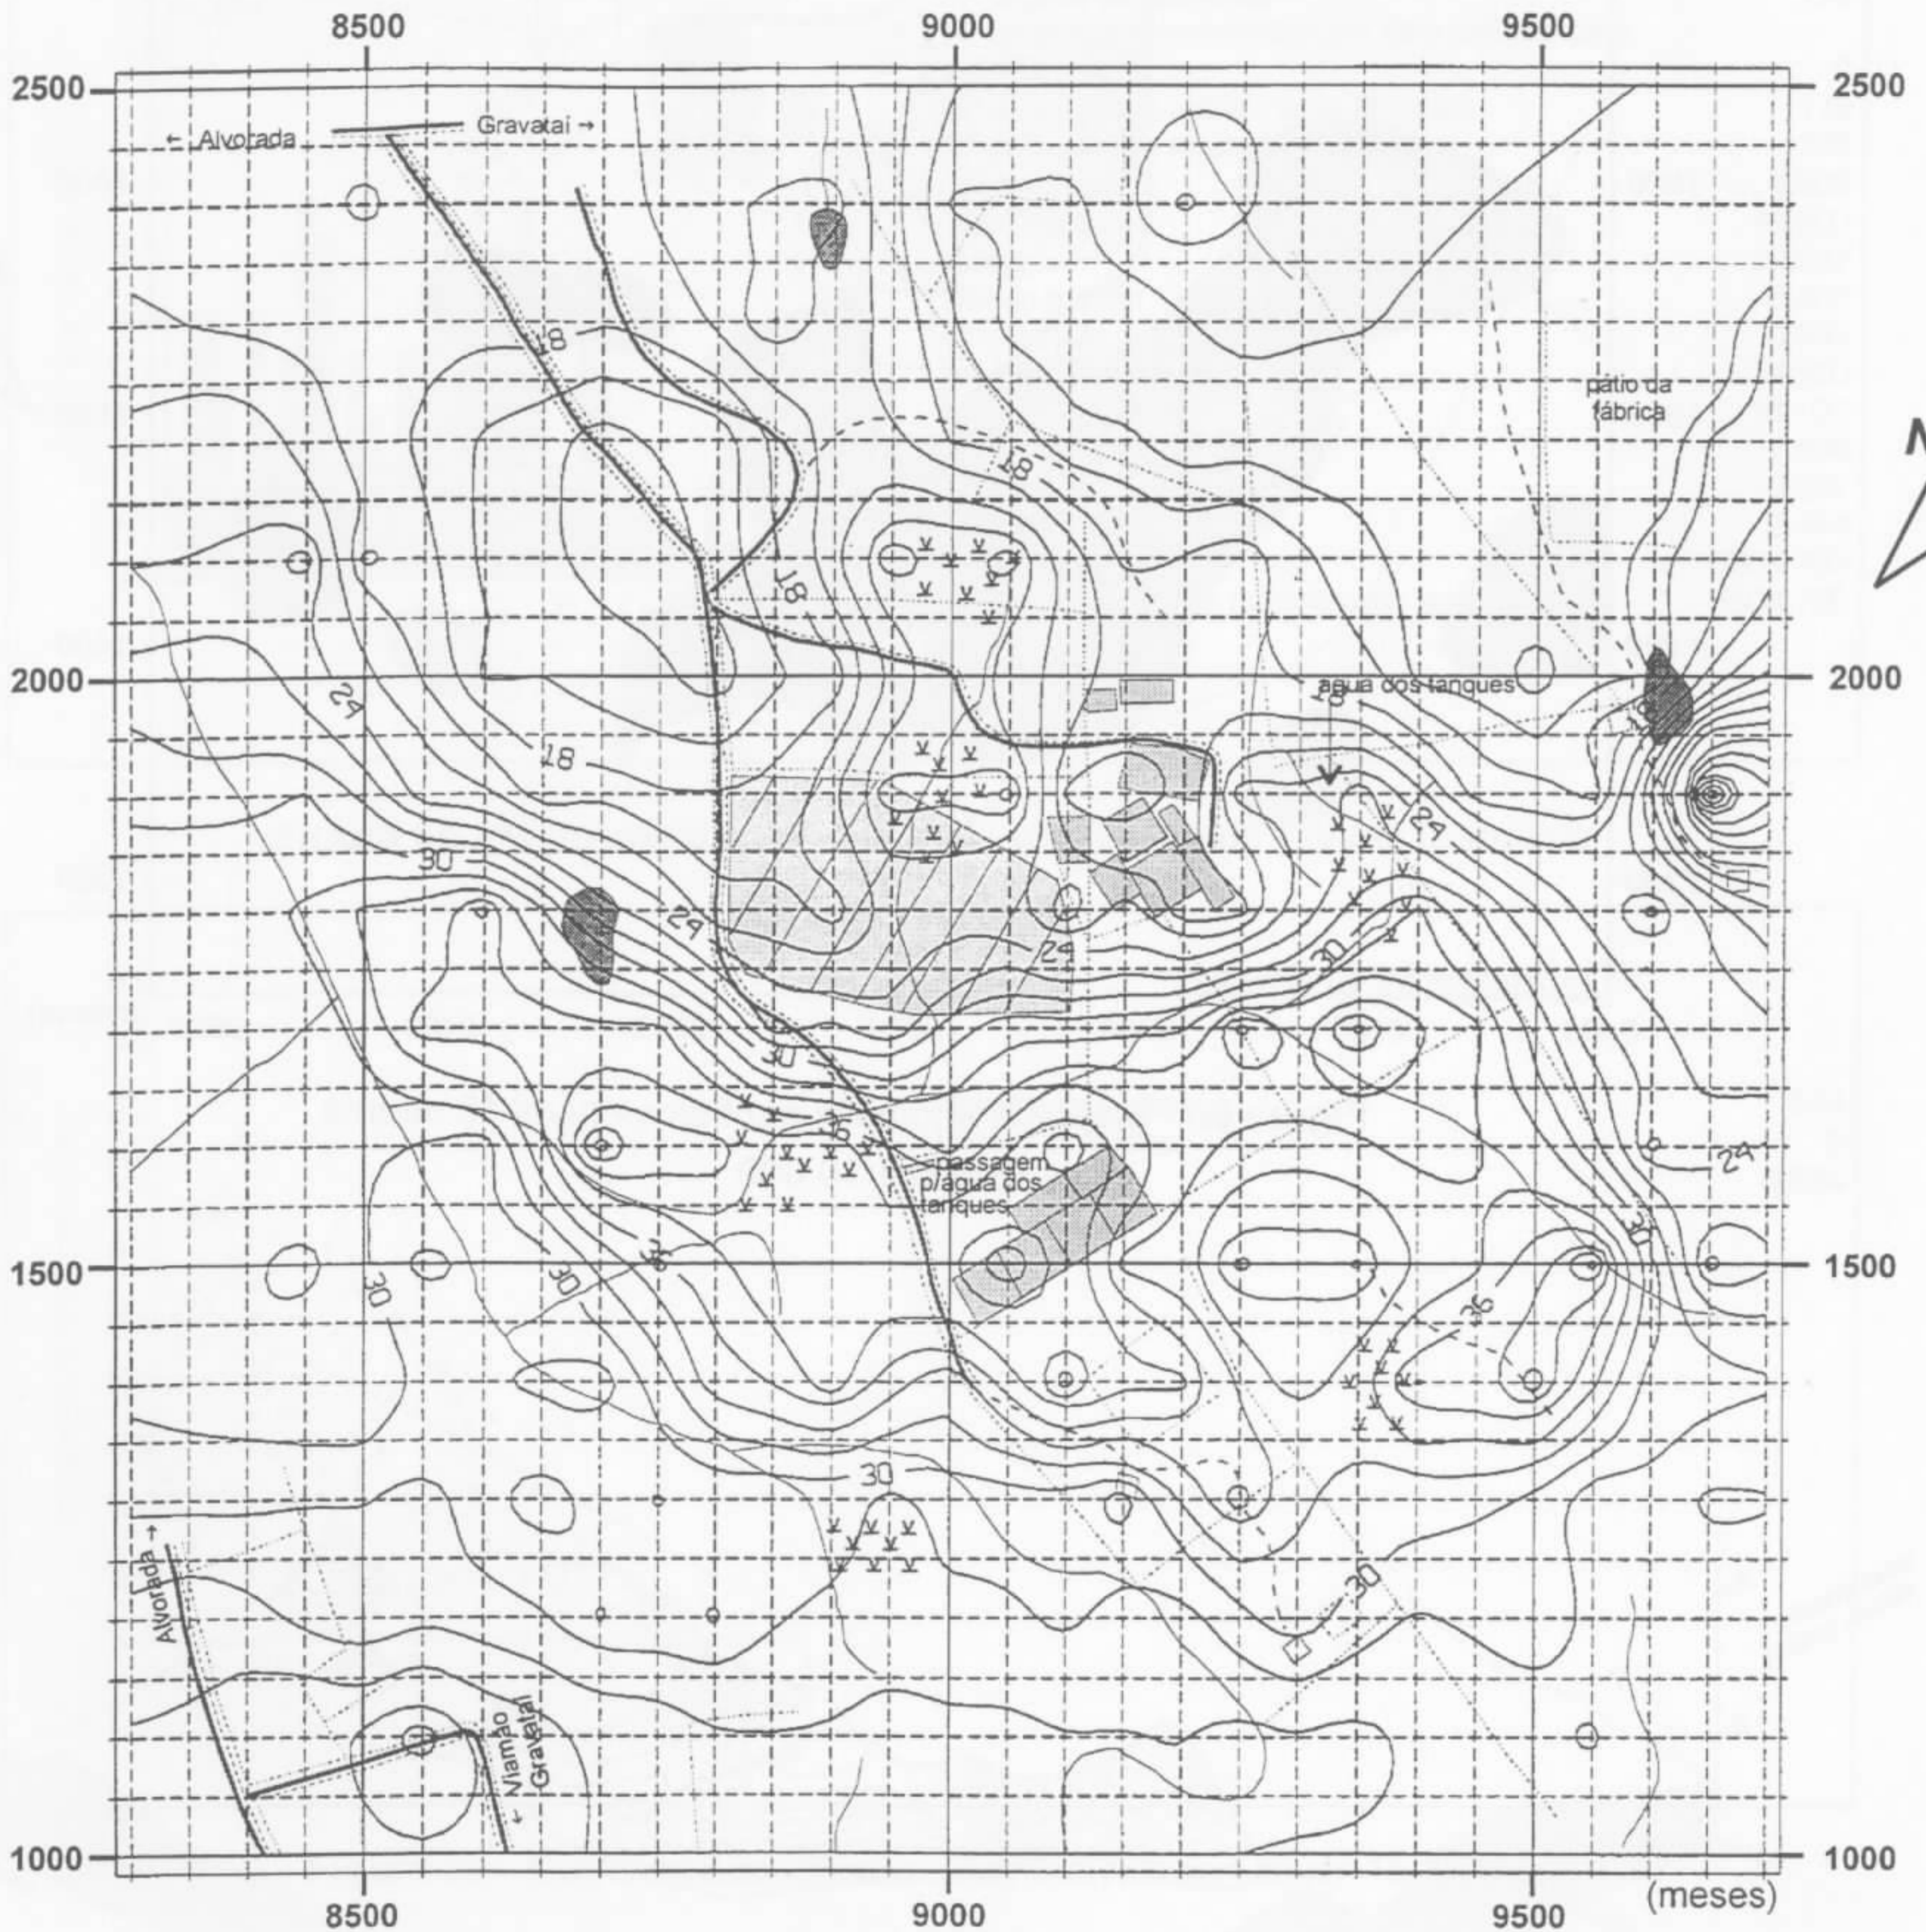
Figura 7a - Mapa de condutividade elétrica - nível 30 metros (mS/m)

A **Figura 7a** corresponde ao mapa de variação da condutividade elétrica até o nível

30 metros. Observa-se um comportamento semelhante ao dos níveis anteriores, porém com um incremento dos valores elevados encontrados à montante das fontes. Os valo-

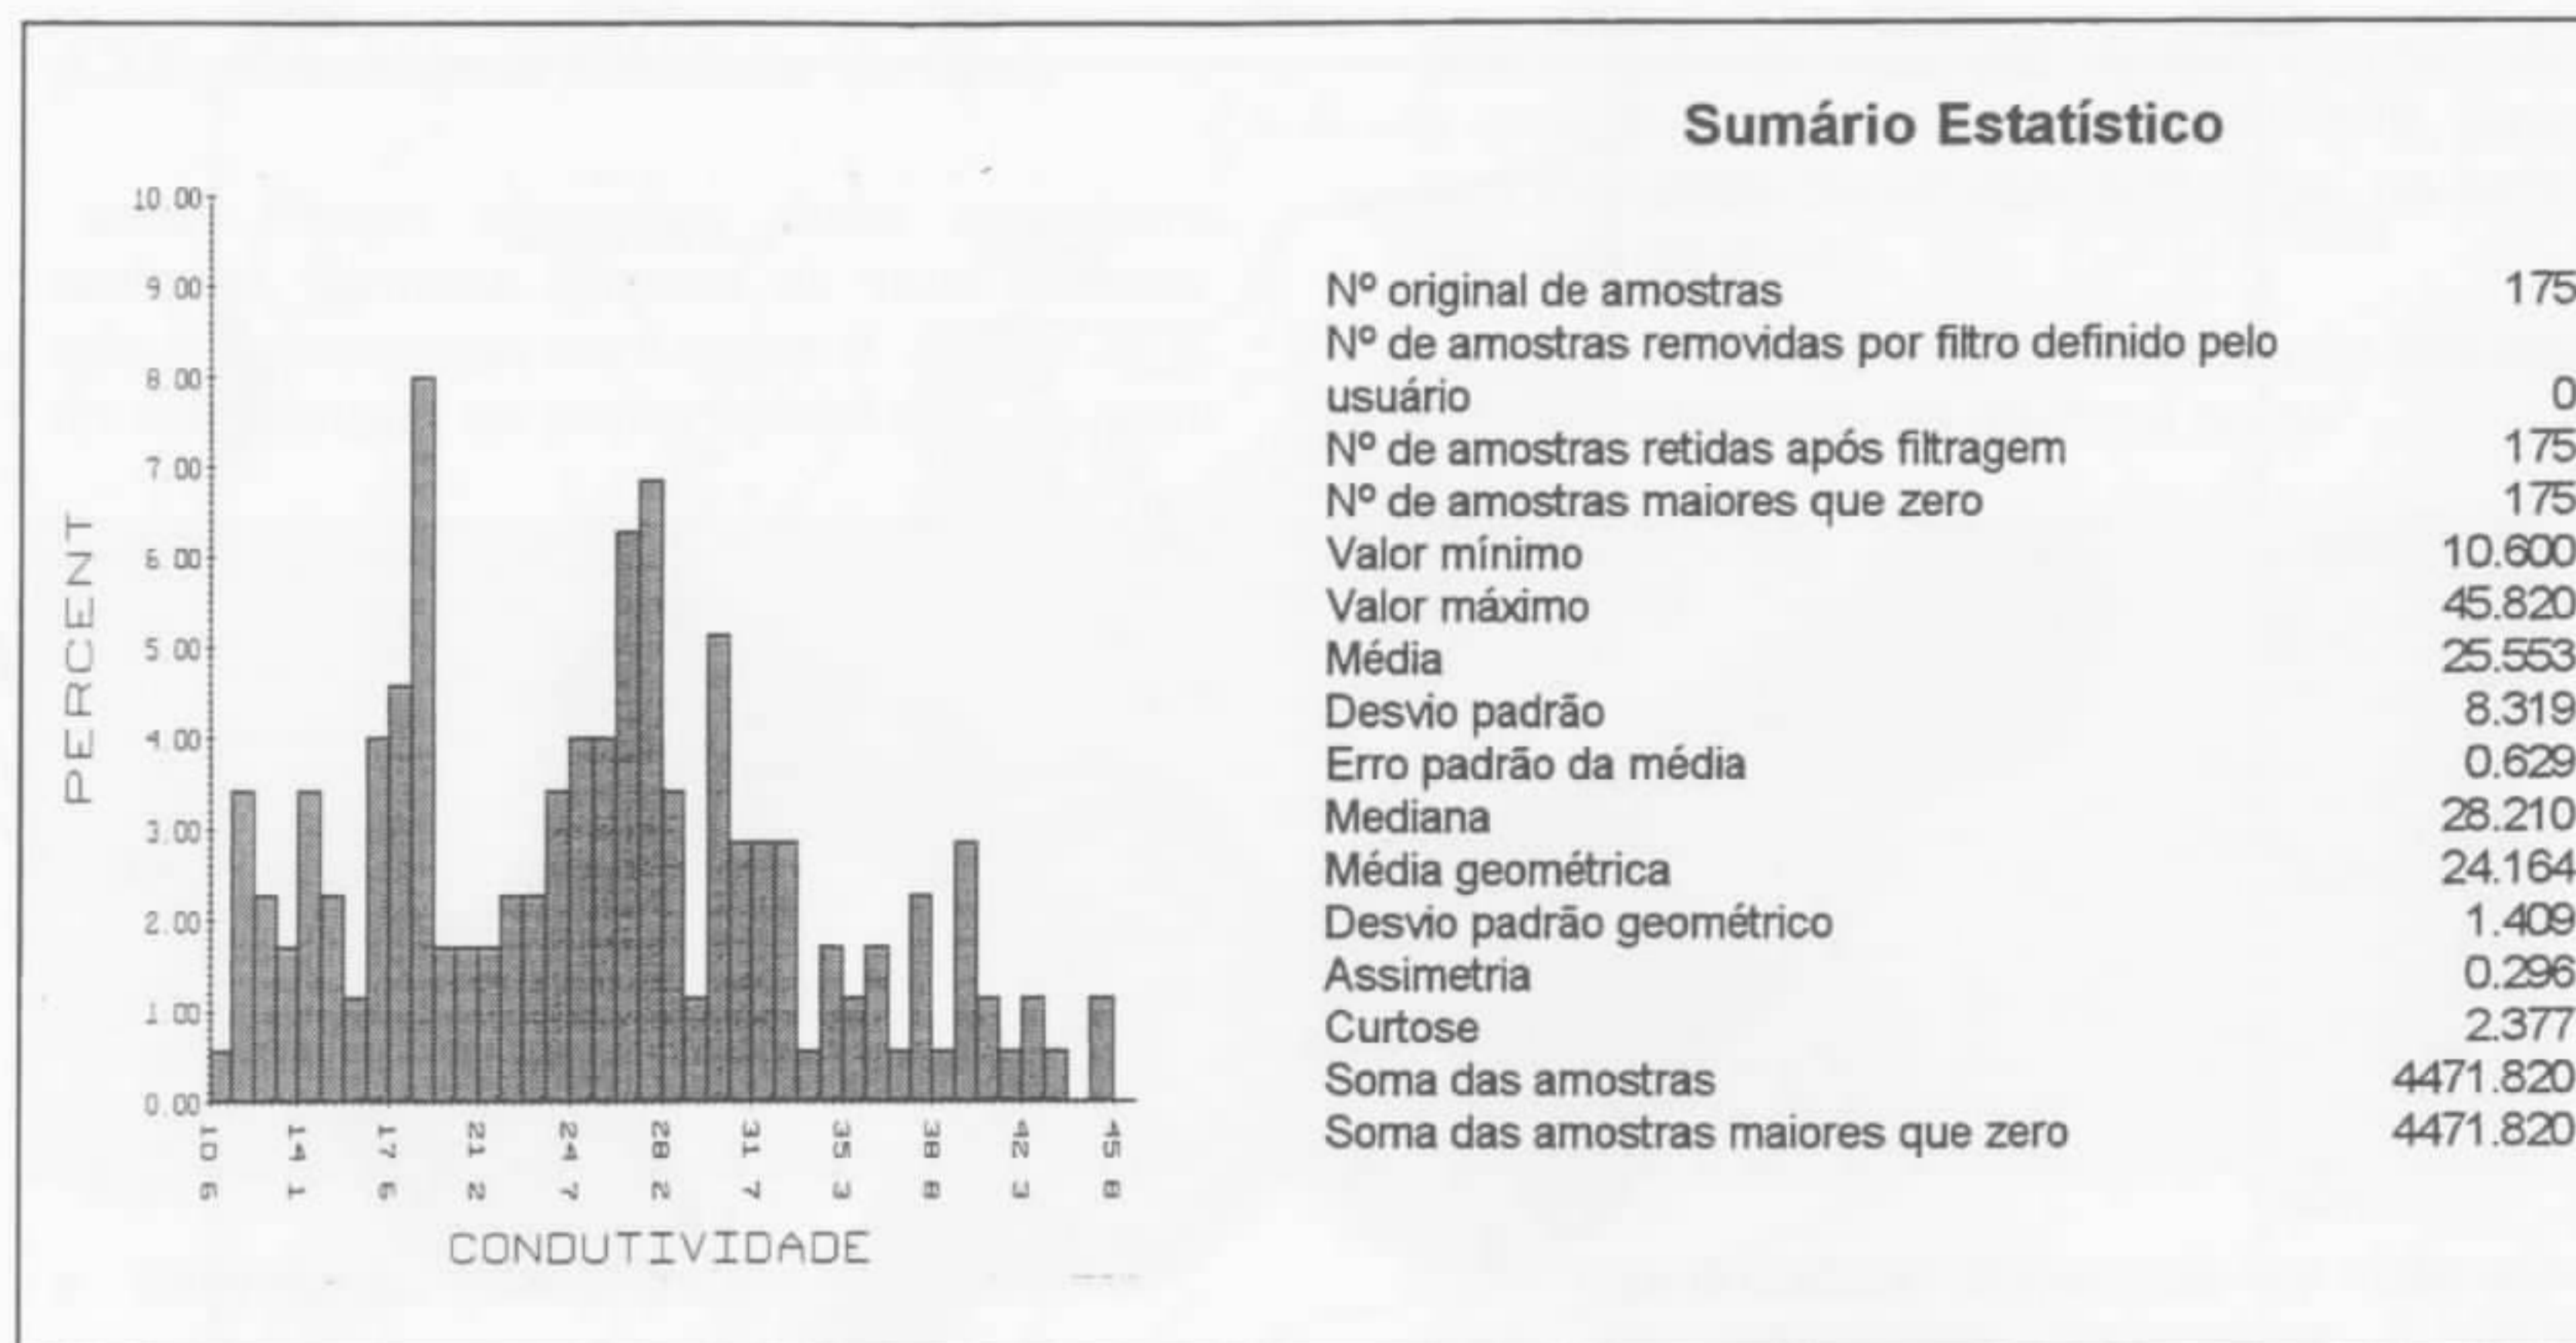
Figura 7b - Histograma e estatística da condutividade - nível 30 metros

res medidos encontram-se entre 10,60 e 45,82 mS/m, com média de 25,55 e desvio padrão 8,32 mS/m (**Figura 7b**). Também não se observa uma influência da topografia nos valores de condutividade medidos, conforme se pode ver na **Figura 7c**. A separação da anomalia geofísica (**Figuras 7d, 7e**) mostra, como nos outros níveis, o avanço da pluma para sudoeste. Observa-se um desenvolvimento maior dos valores anômalos à montante das fontes. Esse comportamento difere do esperado, pois o normal seria um avanço maior da pluma para oeste/noroeste,

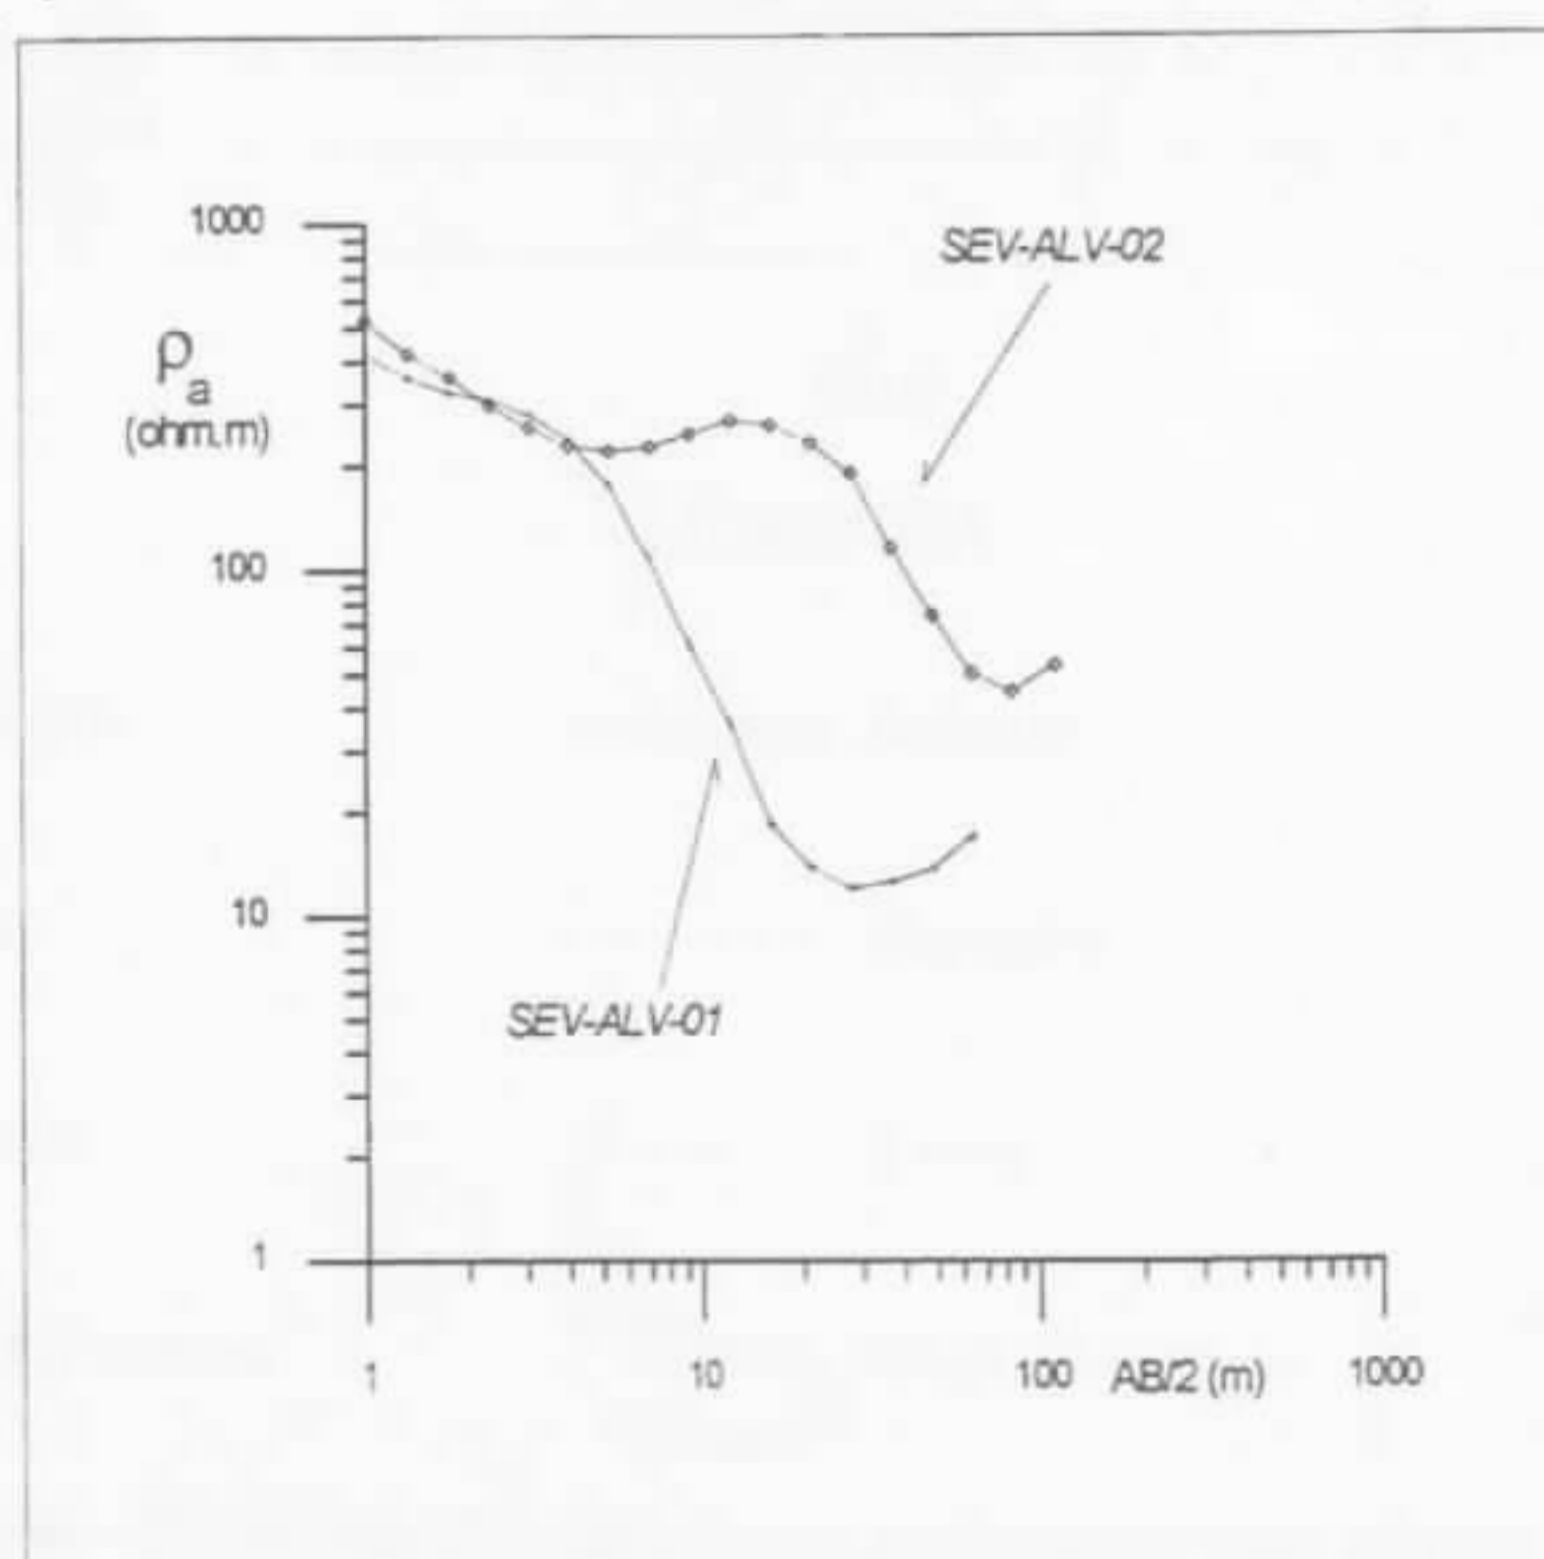
Figura 8 - Sondagens Elétricas Verticas

Foram efetuadas duas sondagens elétricas verticais (**Figura 8**), cuja localização é apresentada na **Figura 3**. A SEV-ALV-01 está situada no ponto 9050/1430, na parte

baixa, onde os solos são do tipo cambissolo, e a SEV-ALV-02, no ponto 9200/1875, junto aos depósitos de resíduo industrial, na parte elevada da área.

A primeira camada (0,30 m de espessura e 900-1200 ohm.m de resistividade) corresponde ao horizonte A do solo. A segunda camada (espessura 1,60-2,90 m e 300 ohm.m de resistividade) corresponde ao horizonte B. No caso da SEV-ALV-01, a segunda camada está em contato direto com uma camada de baixa resistividade (10,9 ohm.m), que deve representar o solo/rocha saturado, sendo que a baixa resistividade obtida sugere uma contaminação do aquífero nesse ponto, que estaria a 3,20 m de profundidade. Essa contaminação se justifica até porque a segunda camada (SEV-ALV-01

- camada protetora) apresenta um valor elevado de resistência transversal T (879 ohm.m²), indicando a natureza pouco argilosa da camada, e portanto pouco impermeável. No caso da SEV-ALV-02, o nível freático parece mais profundo, cerca de 12 m, e a sua resistividade maior (33,9 ohm.m) sugere uma não-contaminação. O que se observa é uma alteração da resistividade a um nível mais superficial, no solo, entre horizonte B e C, provavelmente, com uma camada de resistividade mais baixa a cerca de 2 m de profundidade, indicando talvez a presença de contaminação no solo, sem ainda ter alcançado o nível freático neste ponto.
