República Federativa do Brasil
Ministério de Minas e Energia
CPRM - Serviço Geológico do Brasil
Superintendência Regional de Porto Alegre

**ESTUDOS GEOLÓGICO-GEOFÍSICOS NA ÁREA DO DEPÓSITO DE LIXO
DA VILA KROEFF - MUNICÍPIO DE NOVO HAMBURGO-RS**

**Série Degradação Ambiental – Porto Alegre
Volume 10
Setembro 1999**

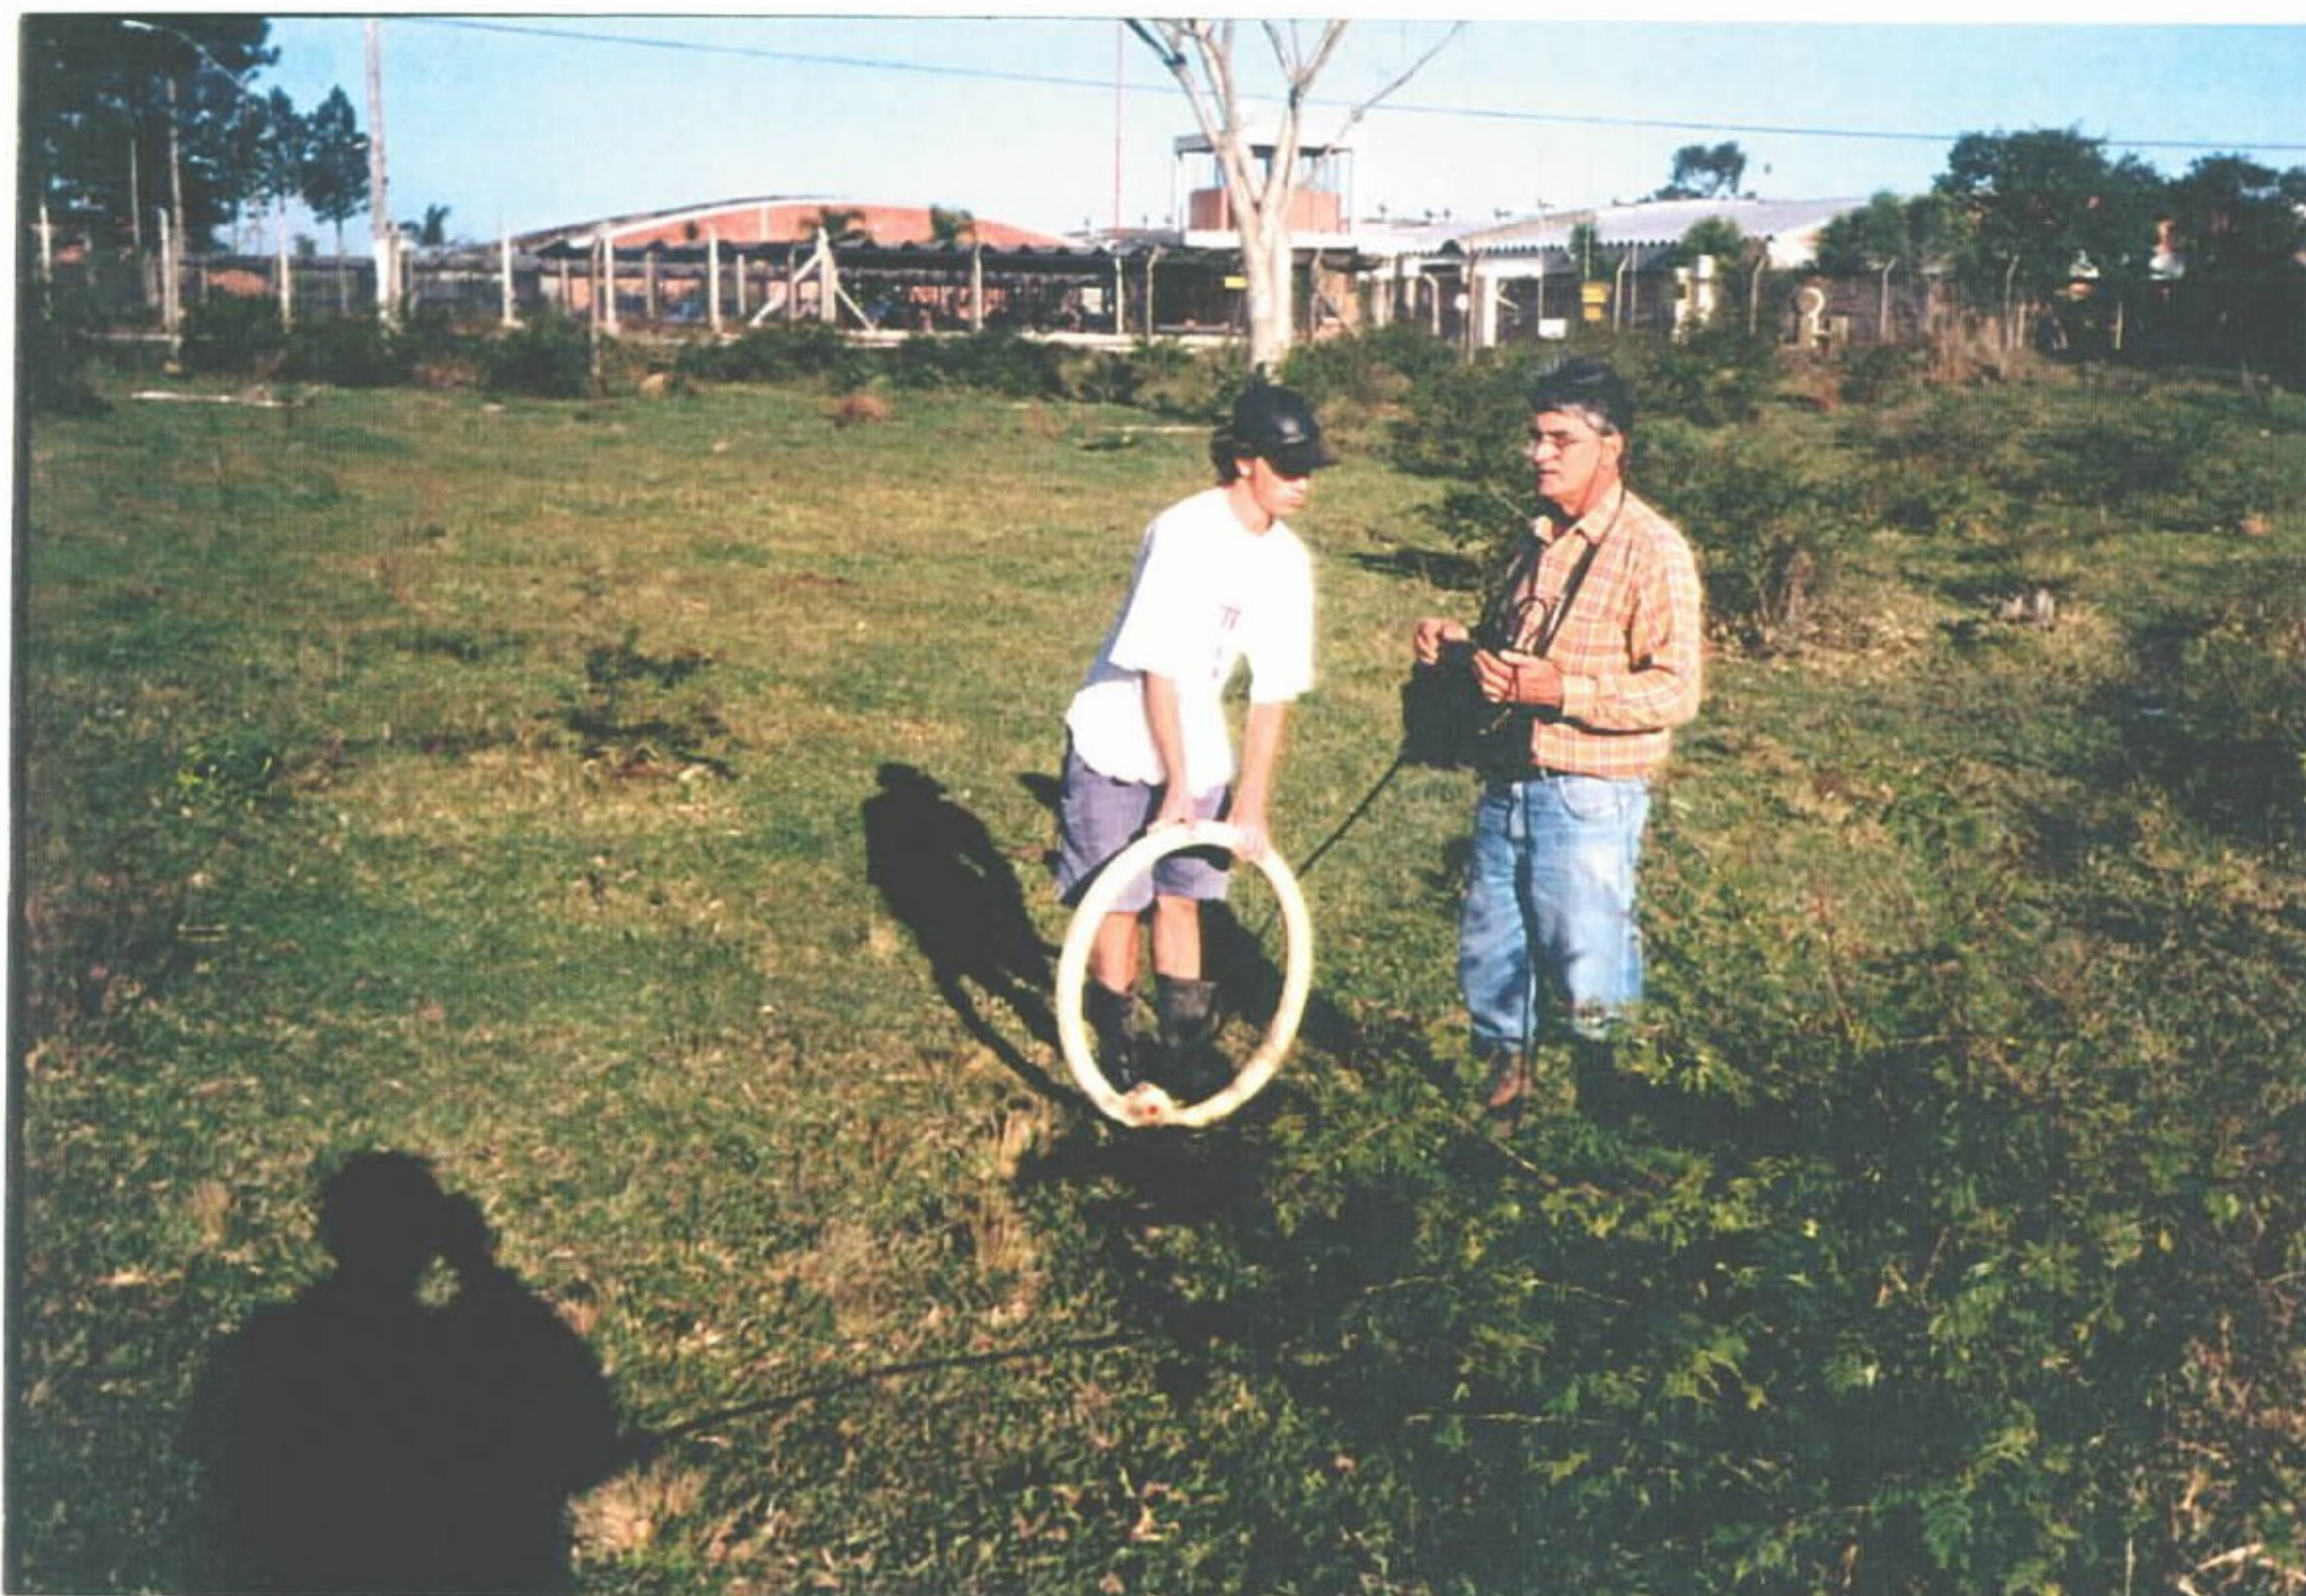
O método EM-34 foi aplicado na área com a finalidade de determinar a extensão lateral e em profundidade da pluma de contaminação das águas subterrâneas, provocada pelo depósito de lixo, **Foto 1**.

Foto 1 – Operação do EM-34, método eletromagnético.

Foi levantada uma malha regular 50x50 metros, com parâmetros para mapear a condutividade elétrica aparente (mS/m) em três níveis distintos: 7,5, 15 e 30 metros. Essas profundidades indicam a espessura máxima de contribuição dos materiais em subsuperfície para os valores medidos em cada nível. Por exemplo, para o nível 7,5 m o mapa de condutividade representa o efeito dos materiais existentes

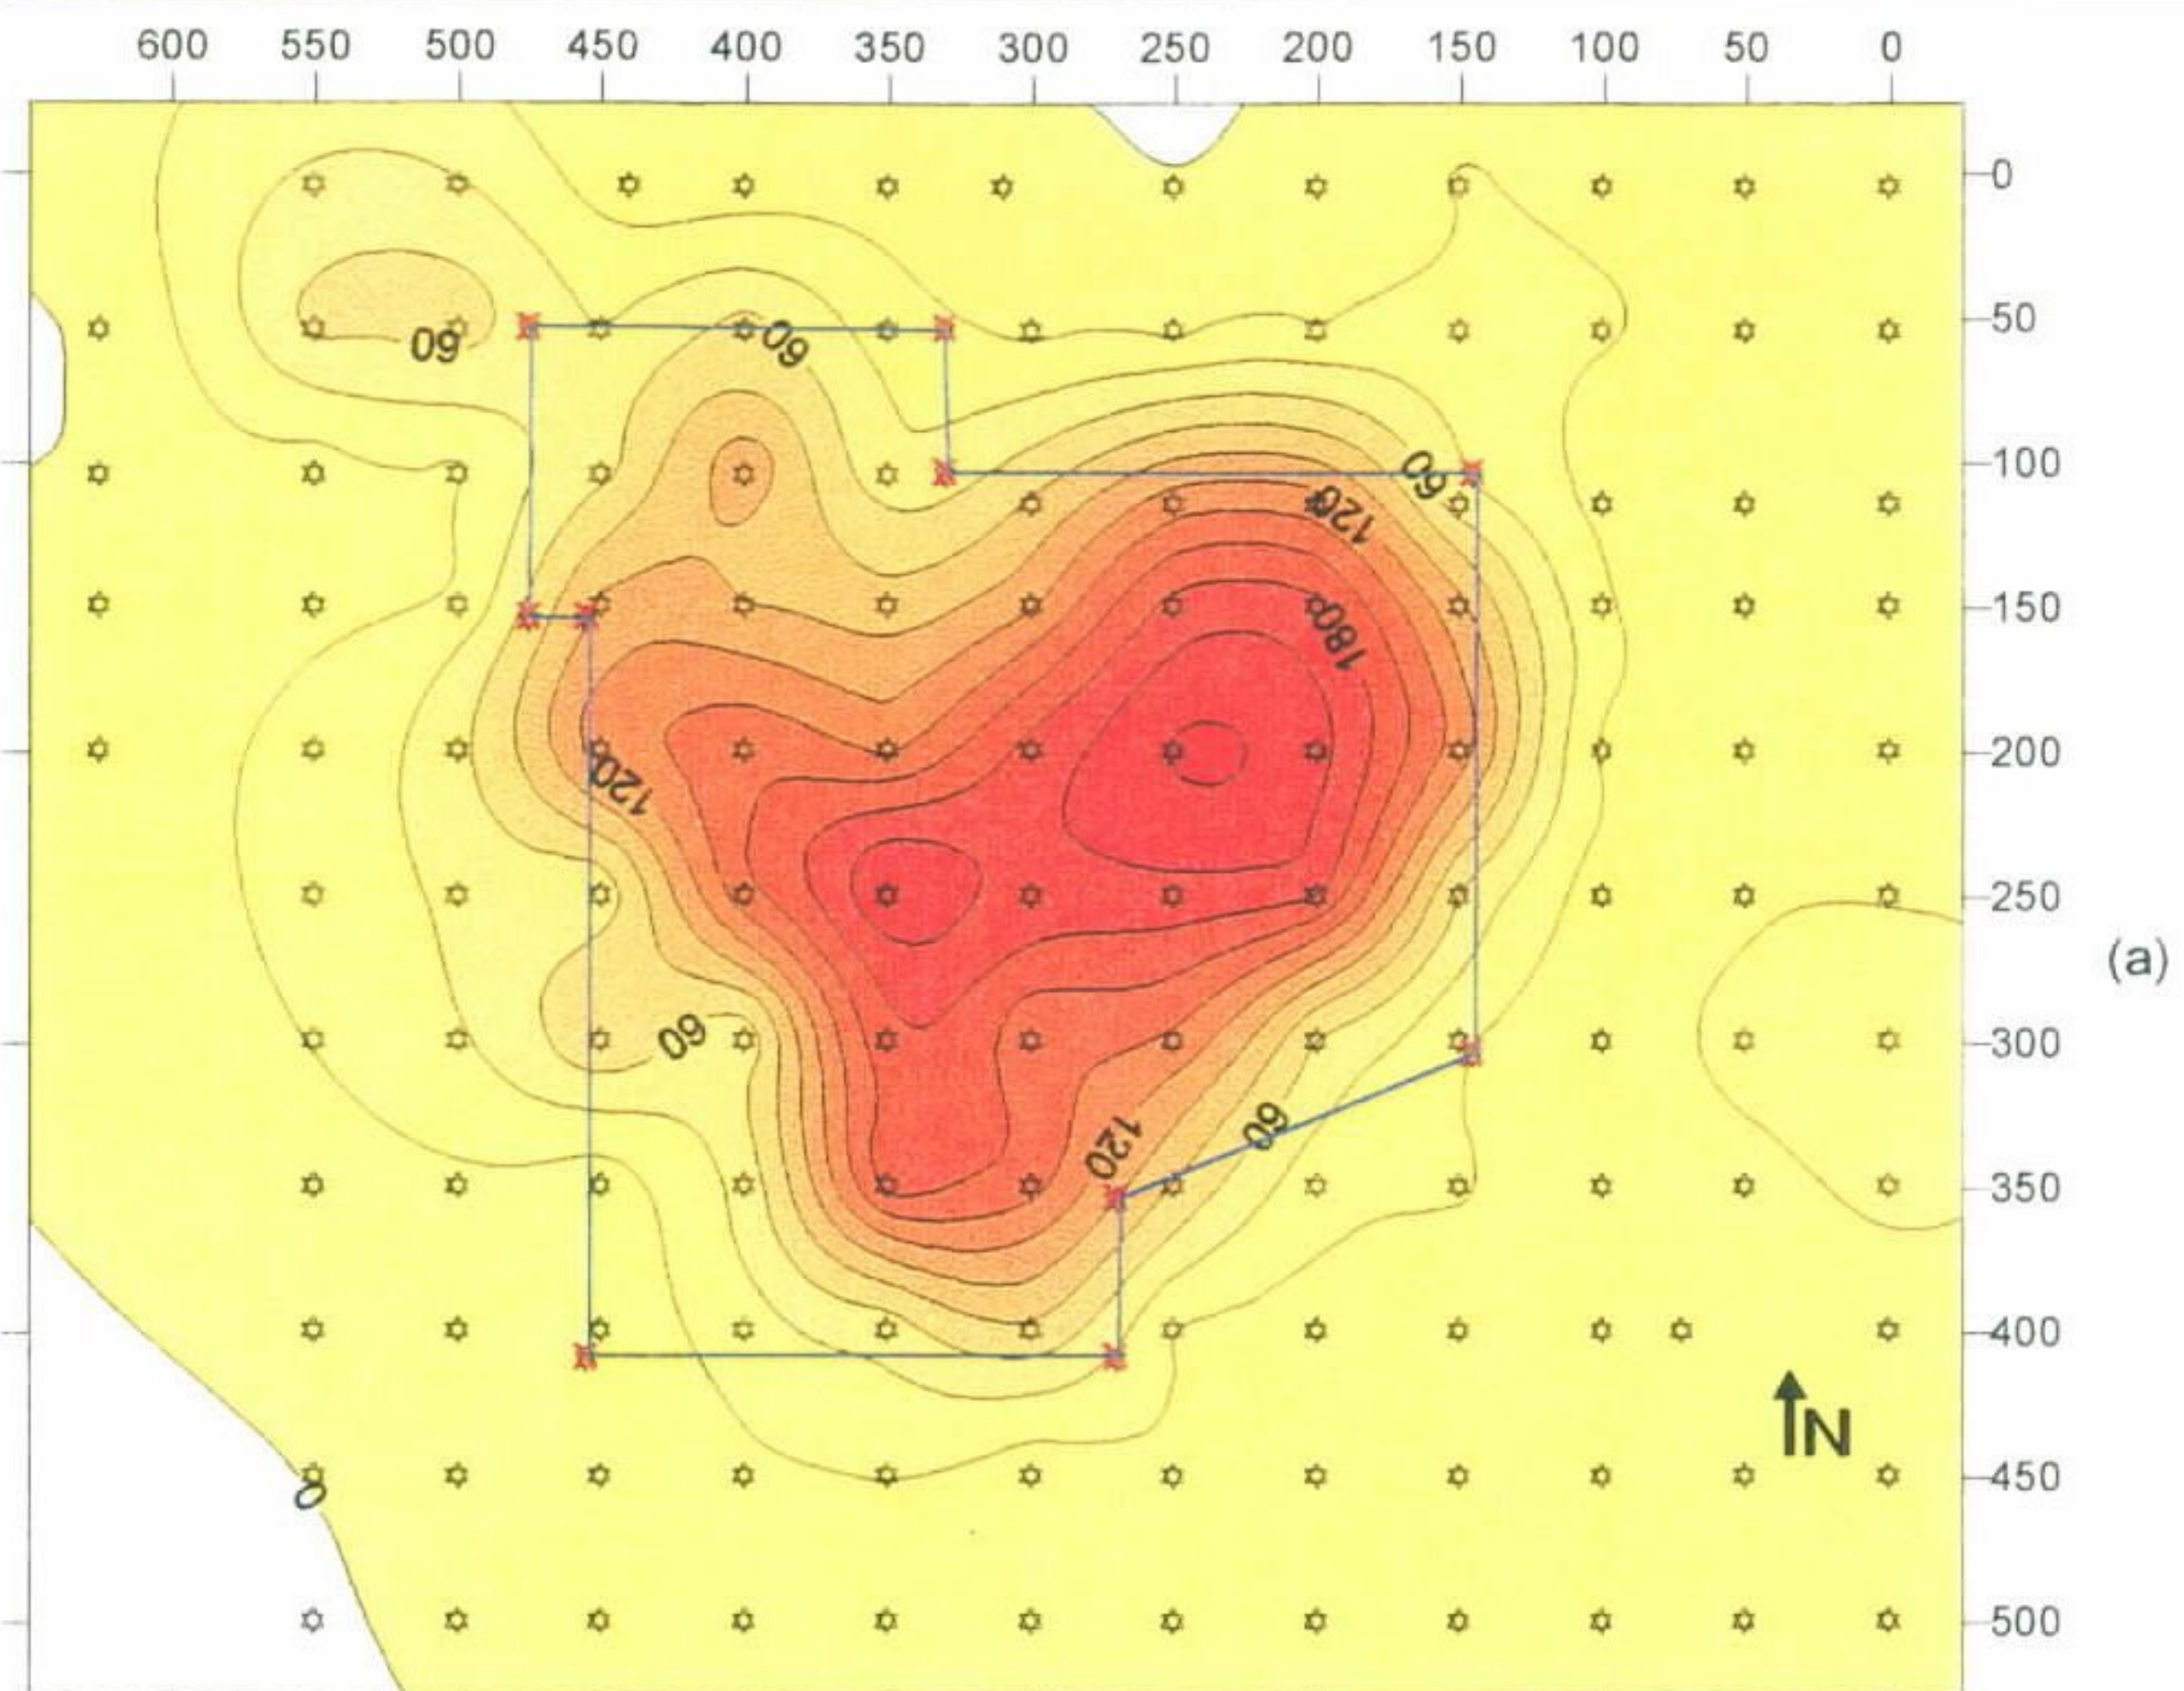
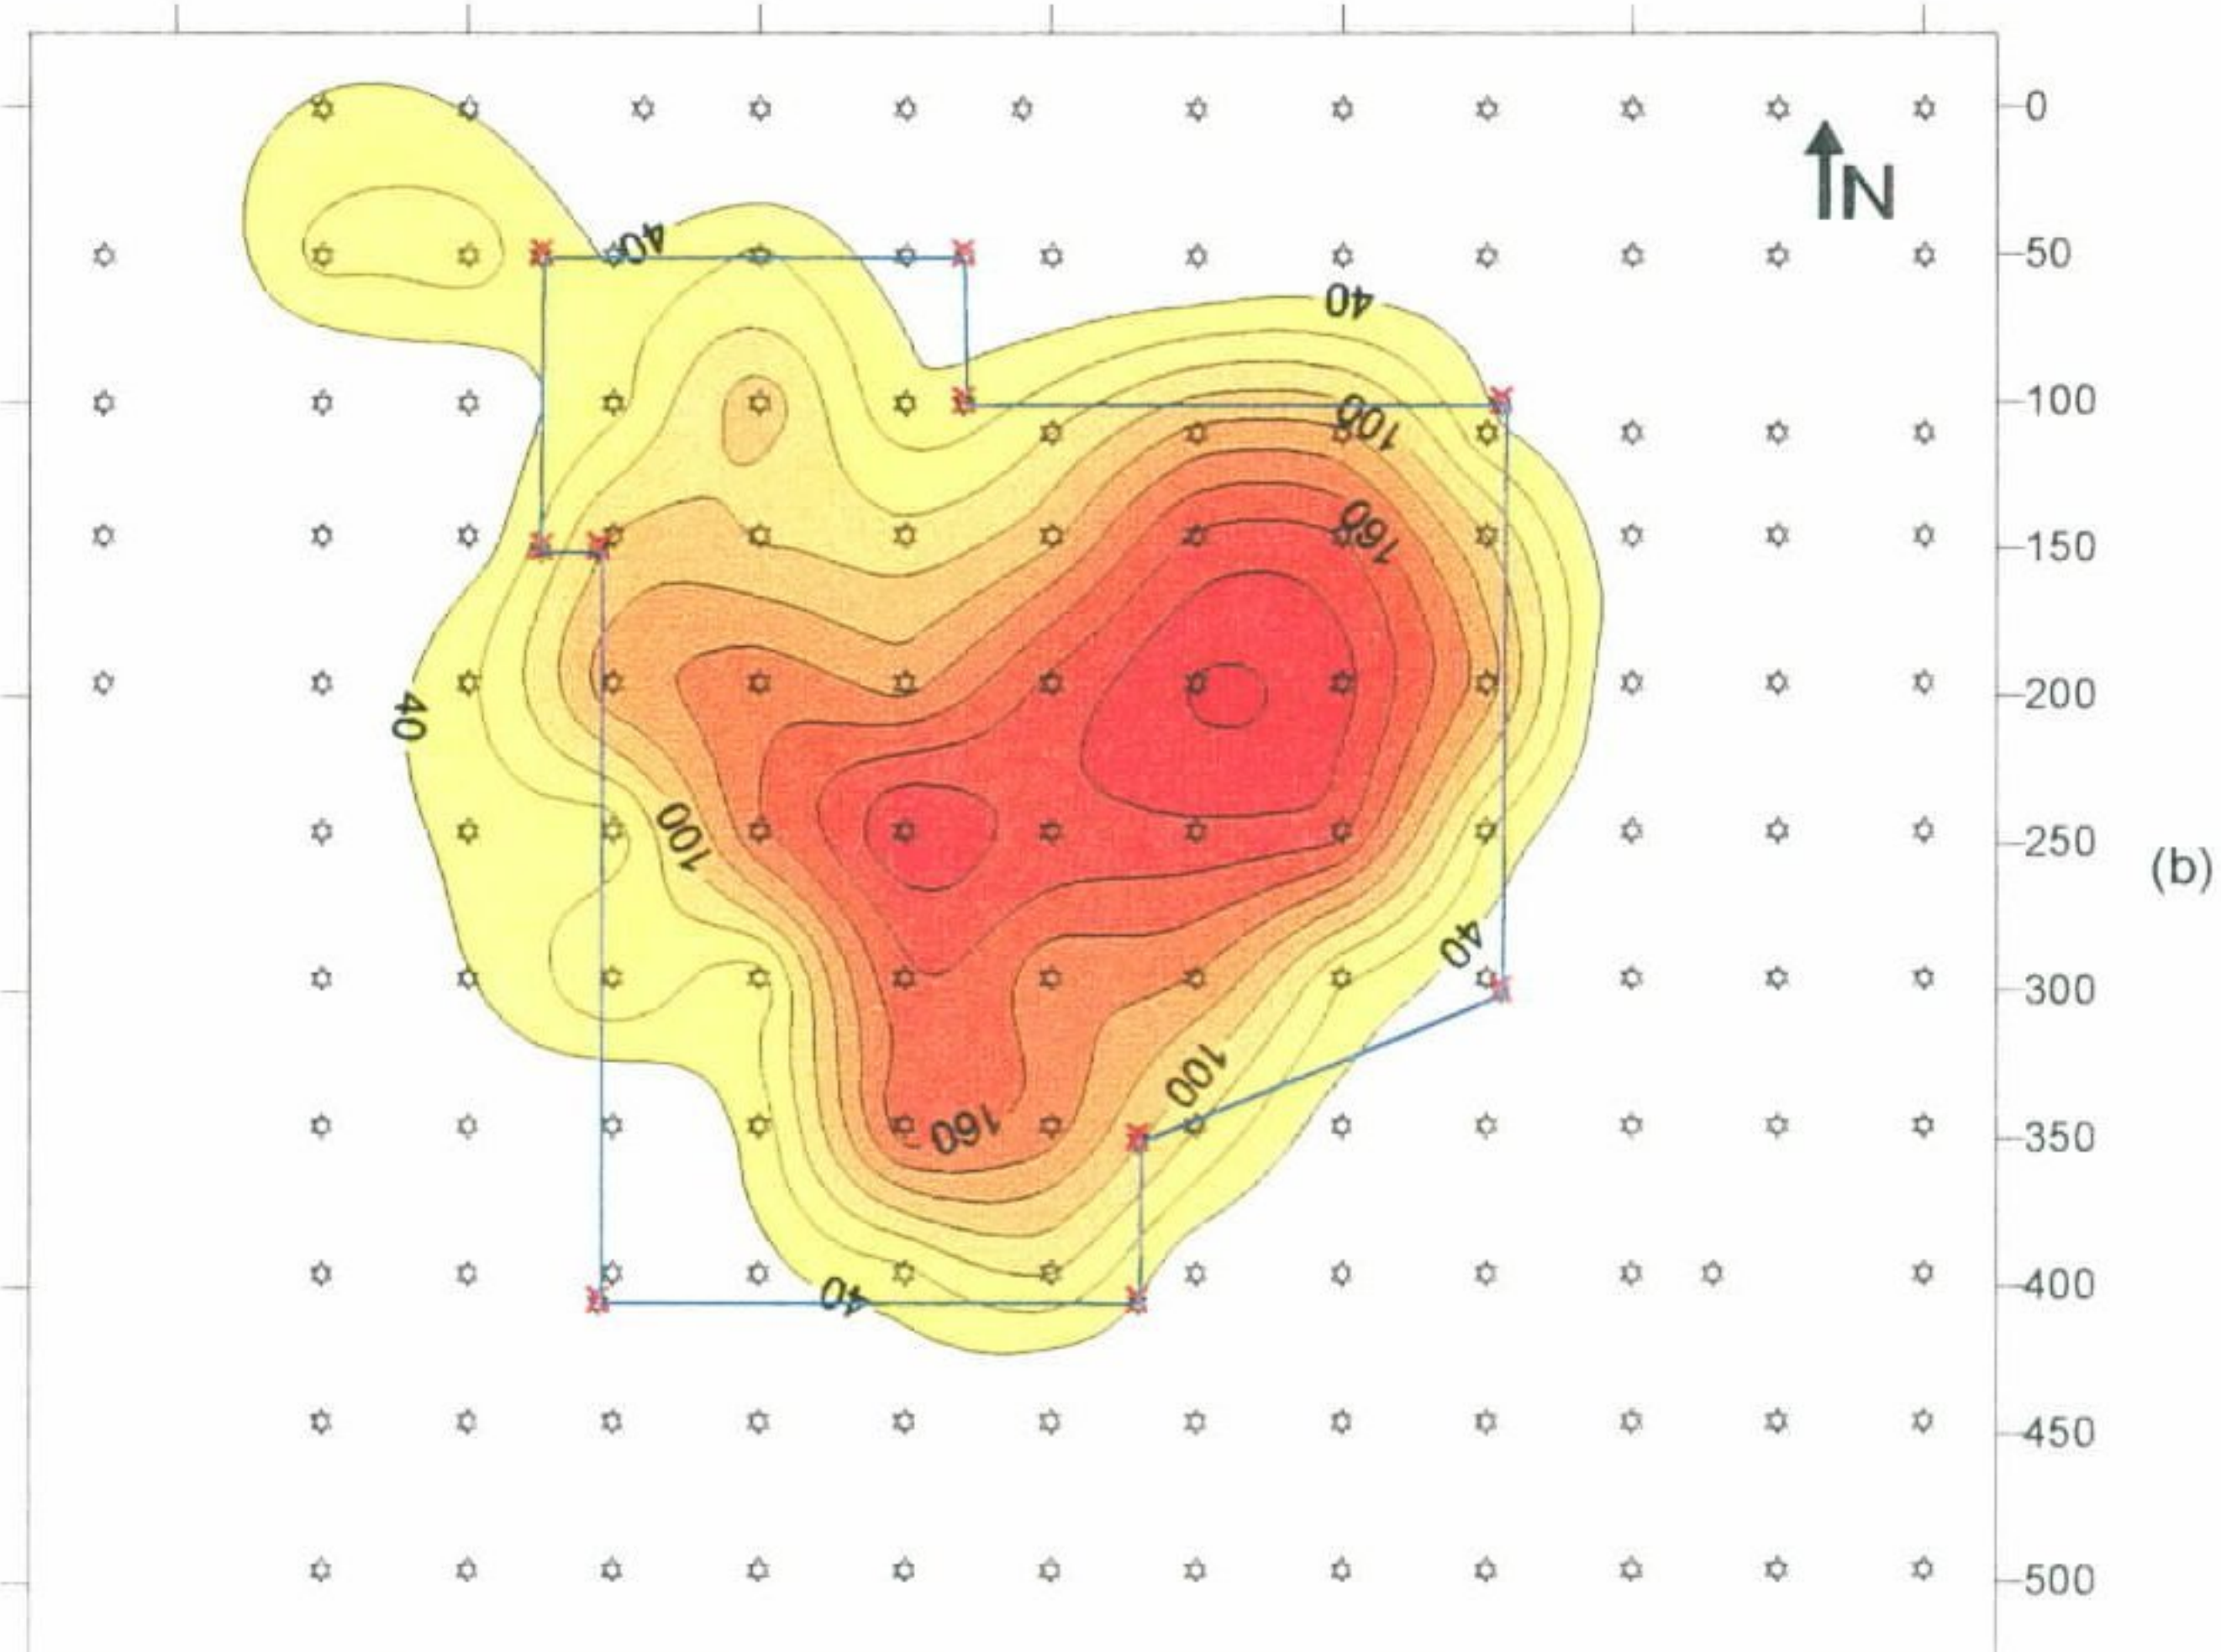
Figura 2 – EM-34-10. Alcance em profundidade até 7,5 metros. (a) Mapa de Contorno de Condutividade Elétrica (mSiemens/m). (b) Anomalia de Condutividade detectada, caracterizando os efeitos da pluma de contaminação até 7,5 metros na área.

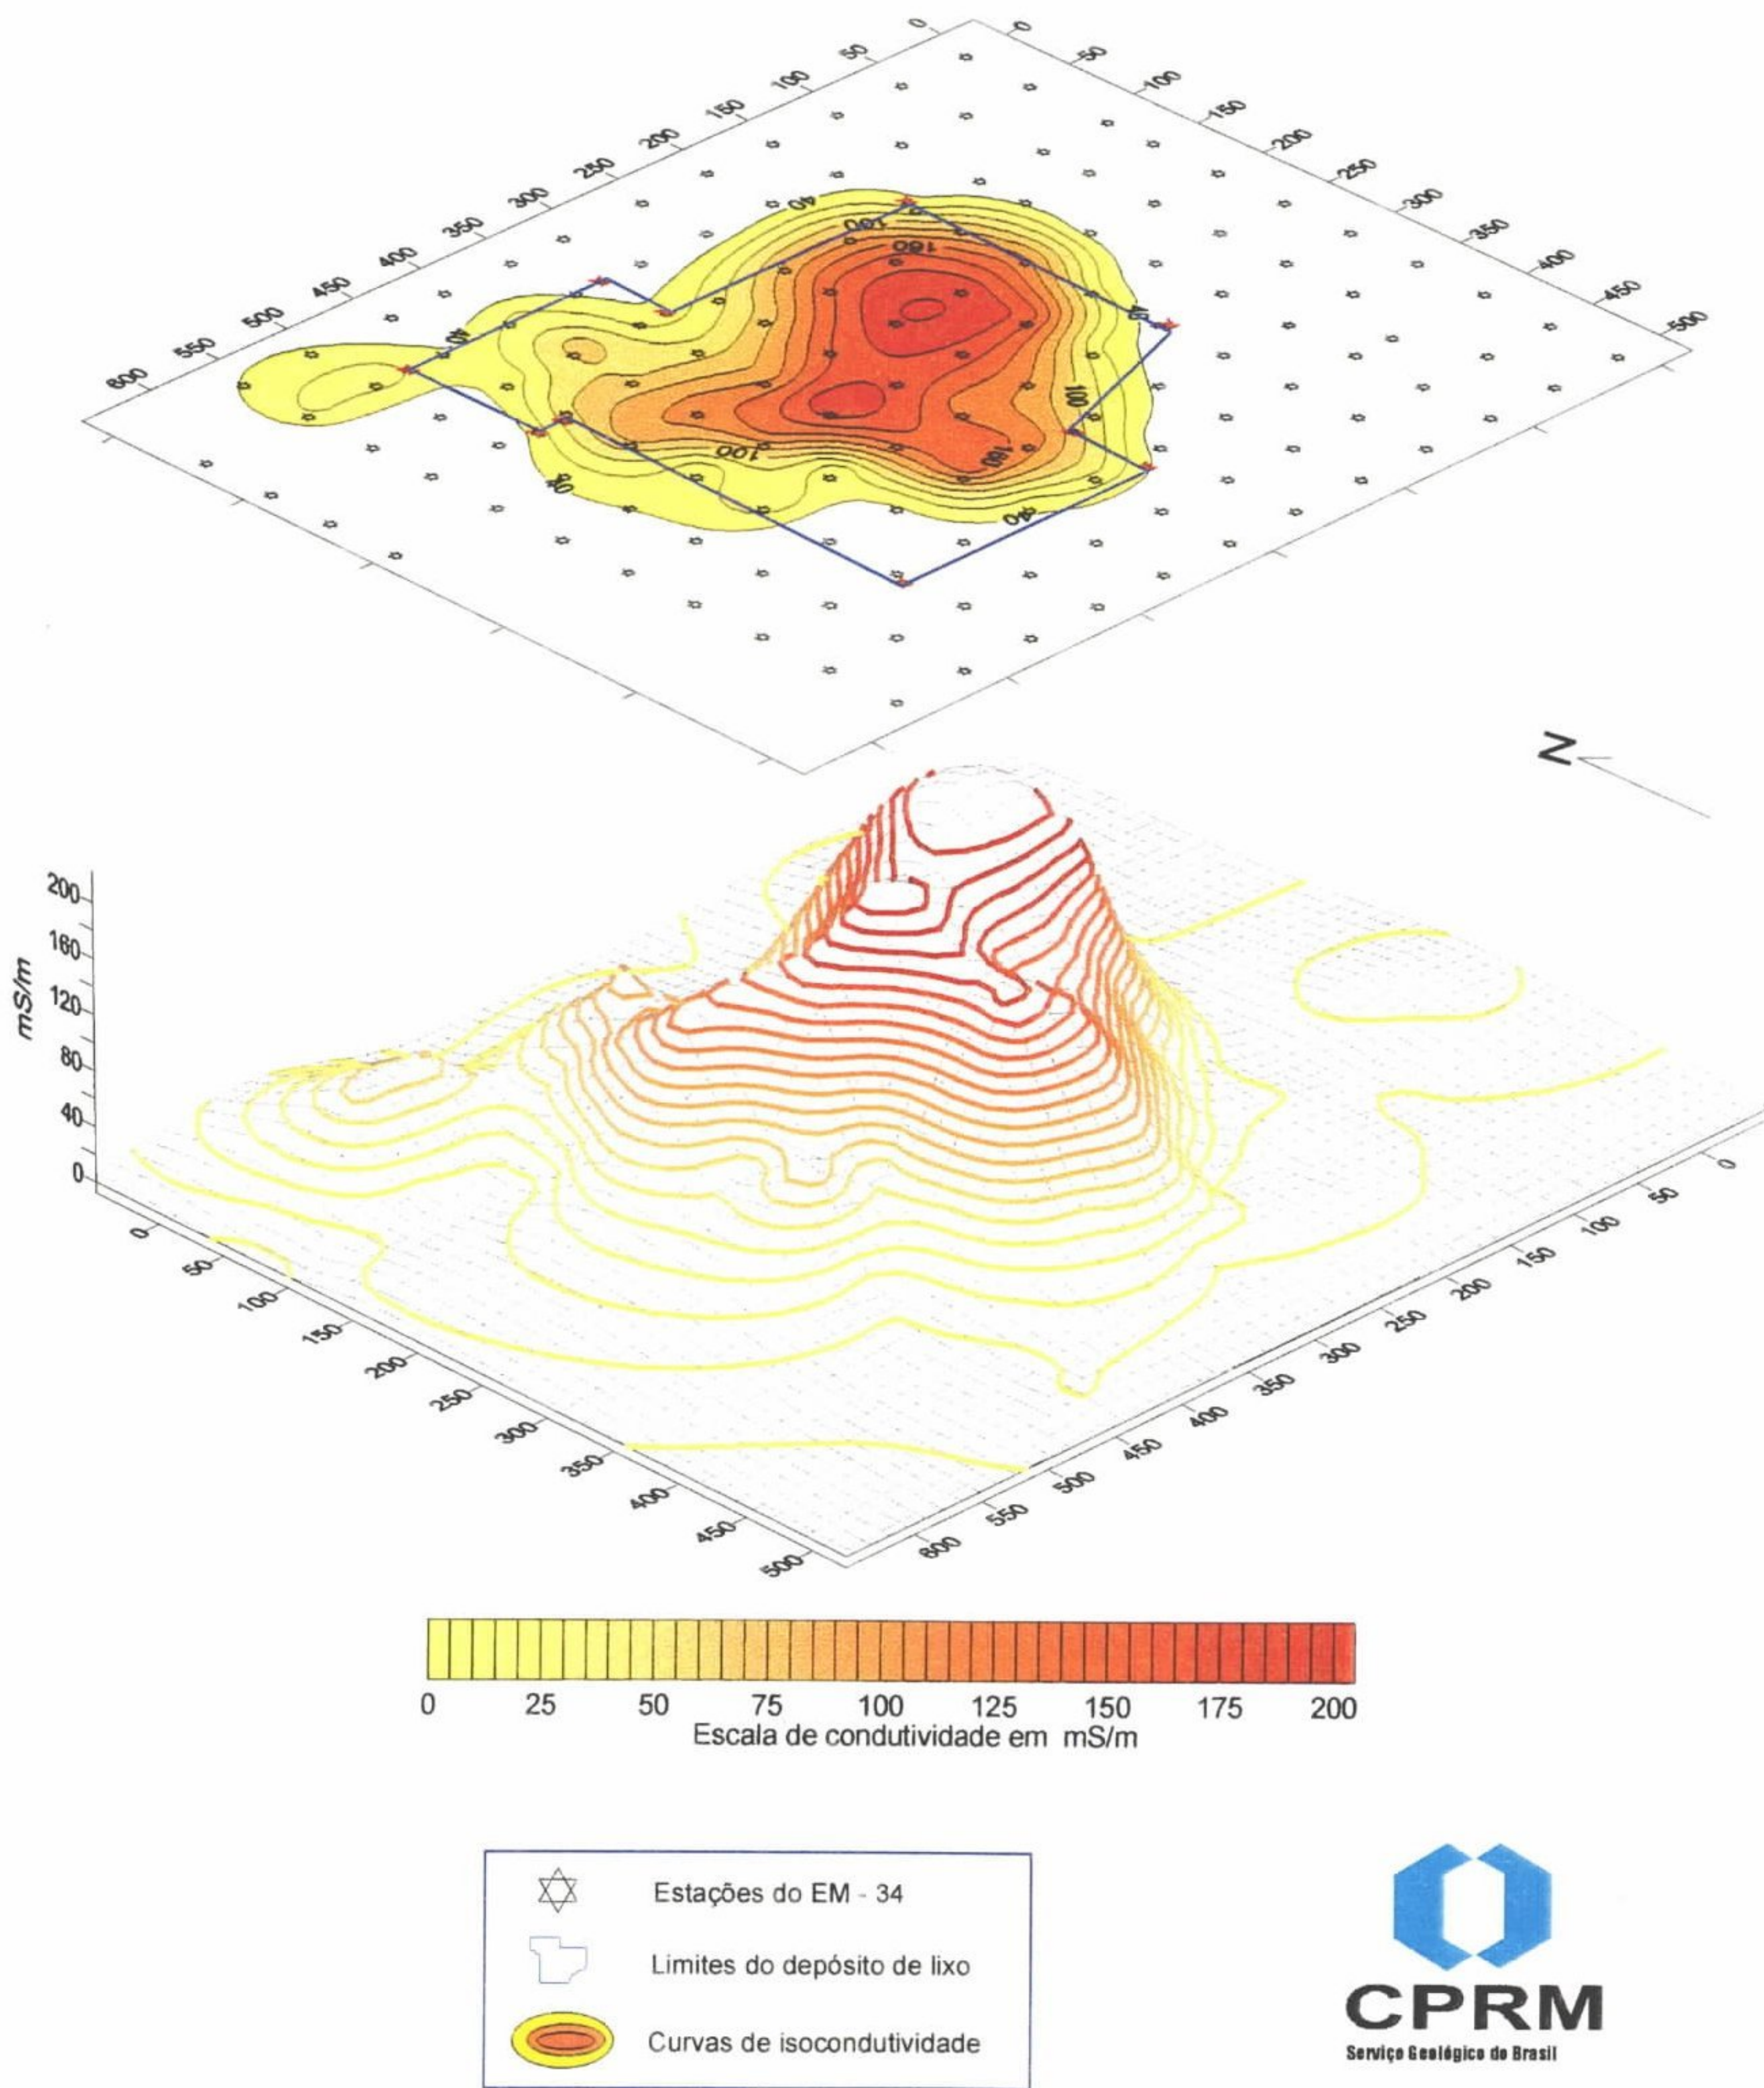
Figura 3 – EM-34-10. Representação em 3-D dos efeitos da pluma de contaminação até 7,5 metros.

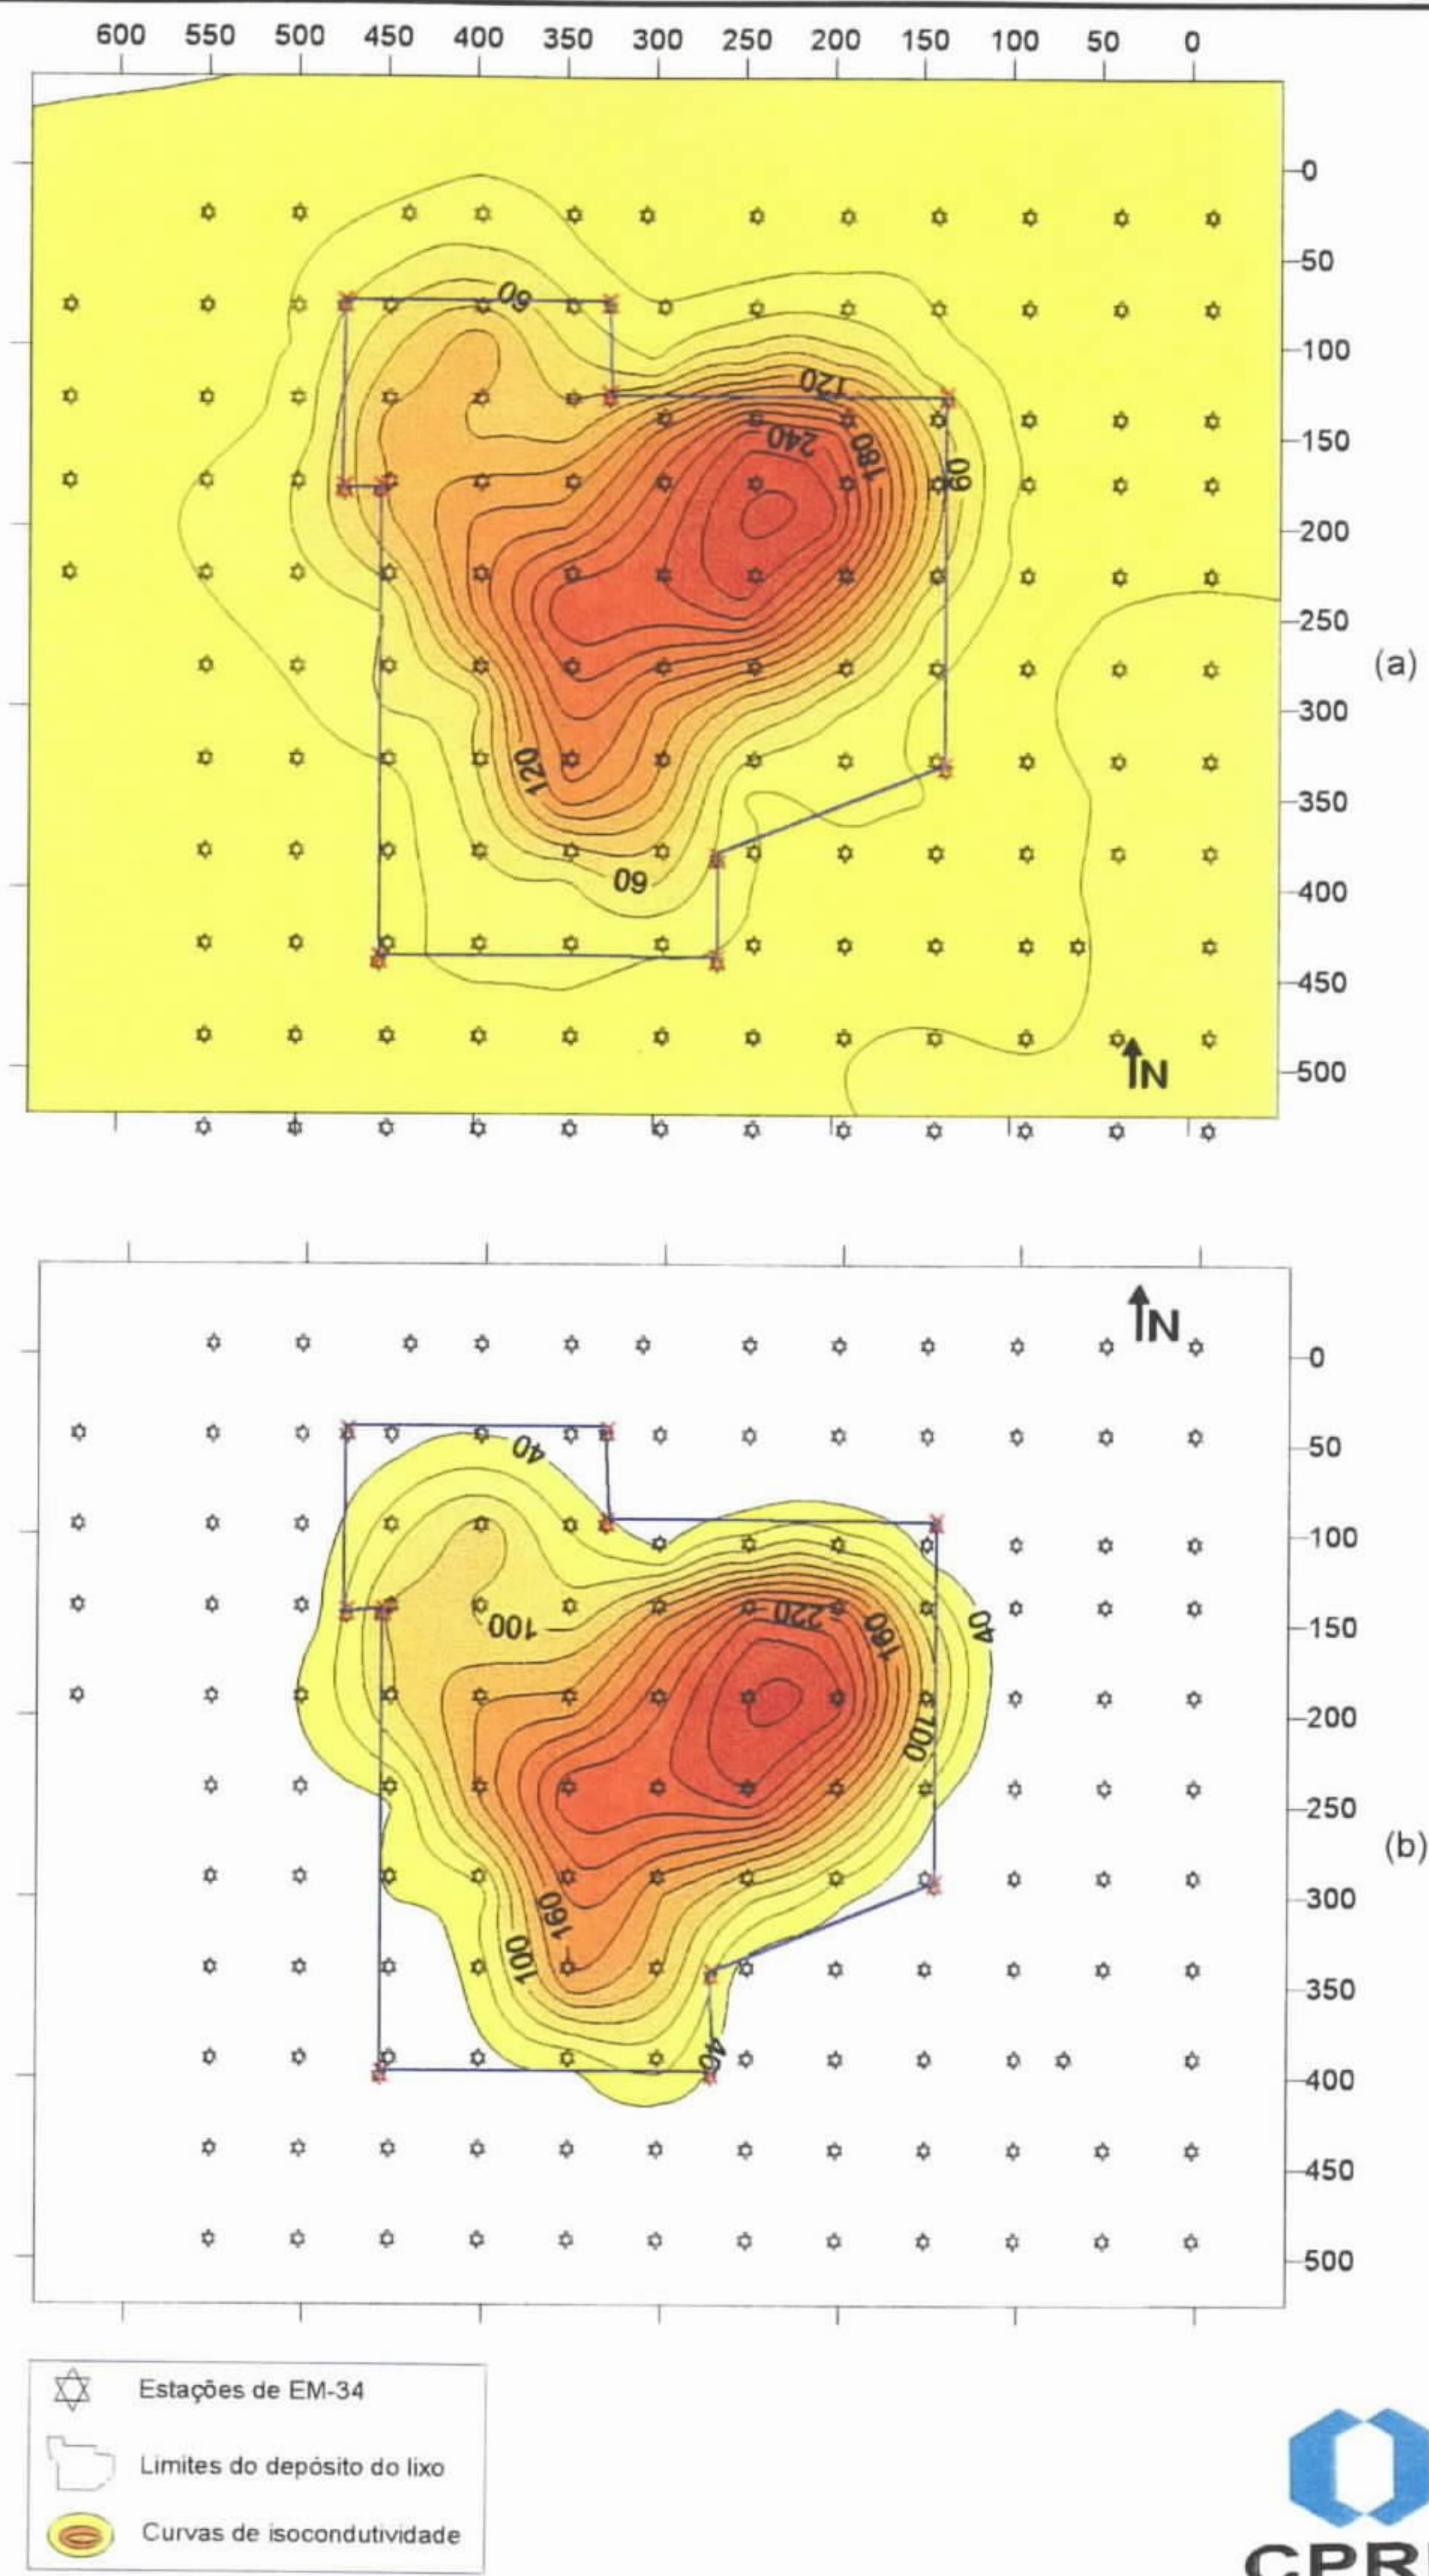
Figura 4 – EM-34-20. Alcance em profundidade até 15 metros. (a) Mapa de Contorno de Condutividade Elétrica (mSI-EMENS/m). (b) Anomalia de Condutividade Detectada, caracterizando os efeitos da pluma de contaminação até 15 metros na área.

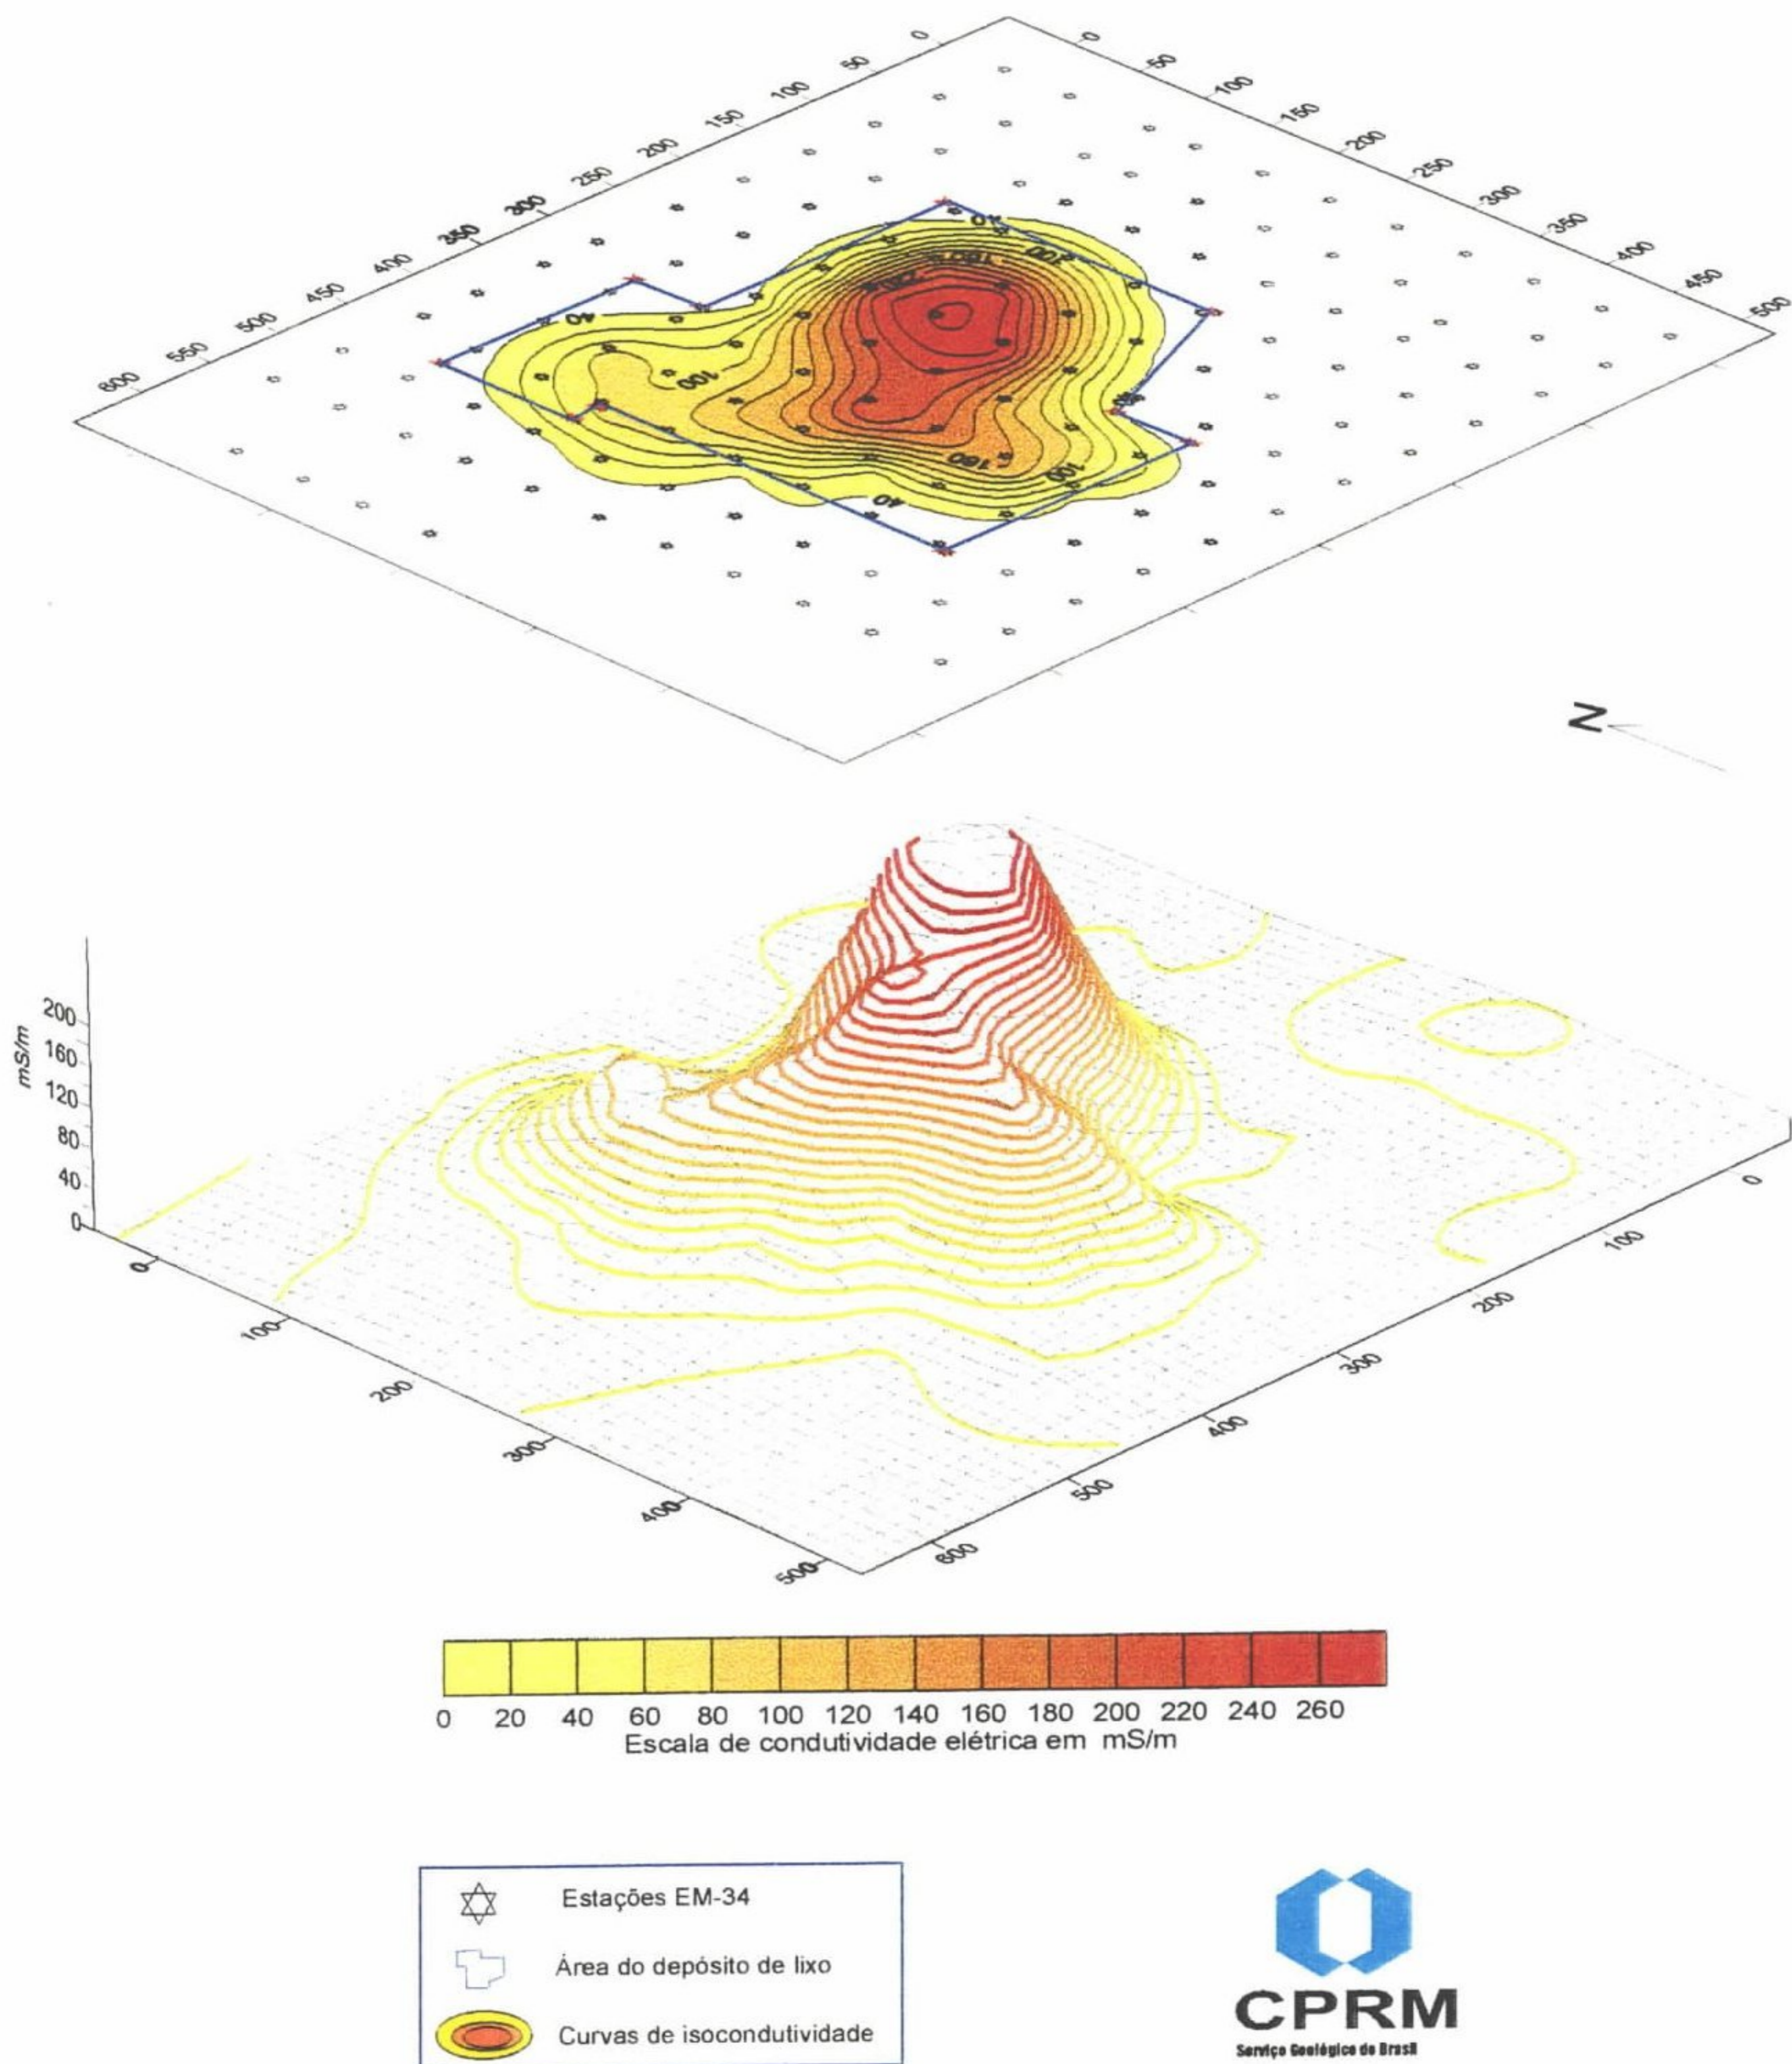
Figura 5 – EM-34-20. Representação em 3-D dos efeitos da pluma de contaminação até 15 metros.
