República Federativa do Brasil
Ministério de Minas e Energia
CPRM - Serviço Geológico do Brasil
Superintendência Regional de Porto Alegre

**ESTUDOS GEOLÓGICO-GEOFÍSICOS NA ÁREA DO DEPÓSITO DE LIXO
DA VILA KROEFF - MUNICÍPIO DE NOVO HAMBURGO-RS**

**Série Degradação Ambiental – Porto Alegre
Volume 10
Setembro 1999**

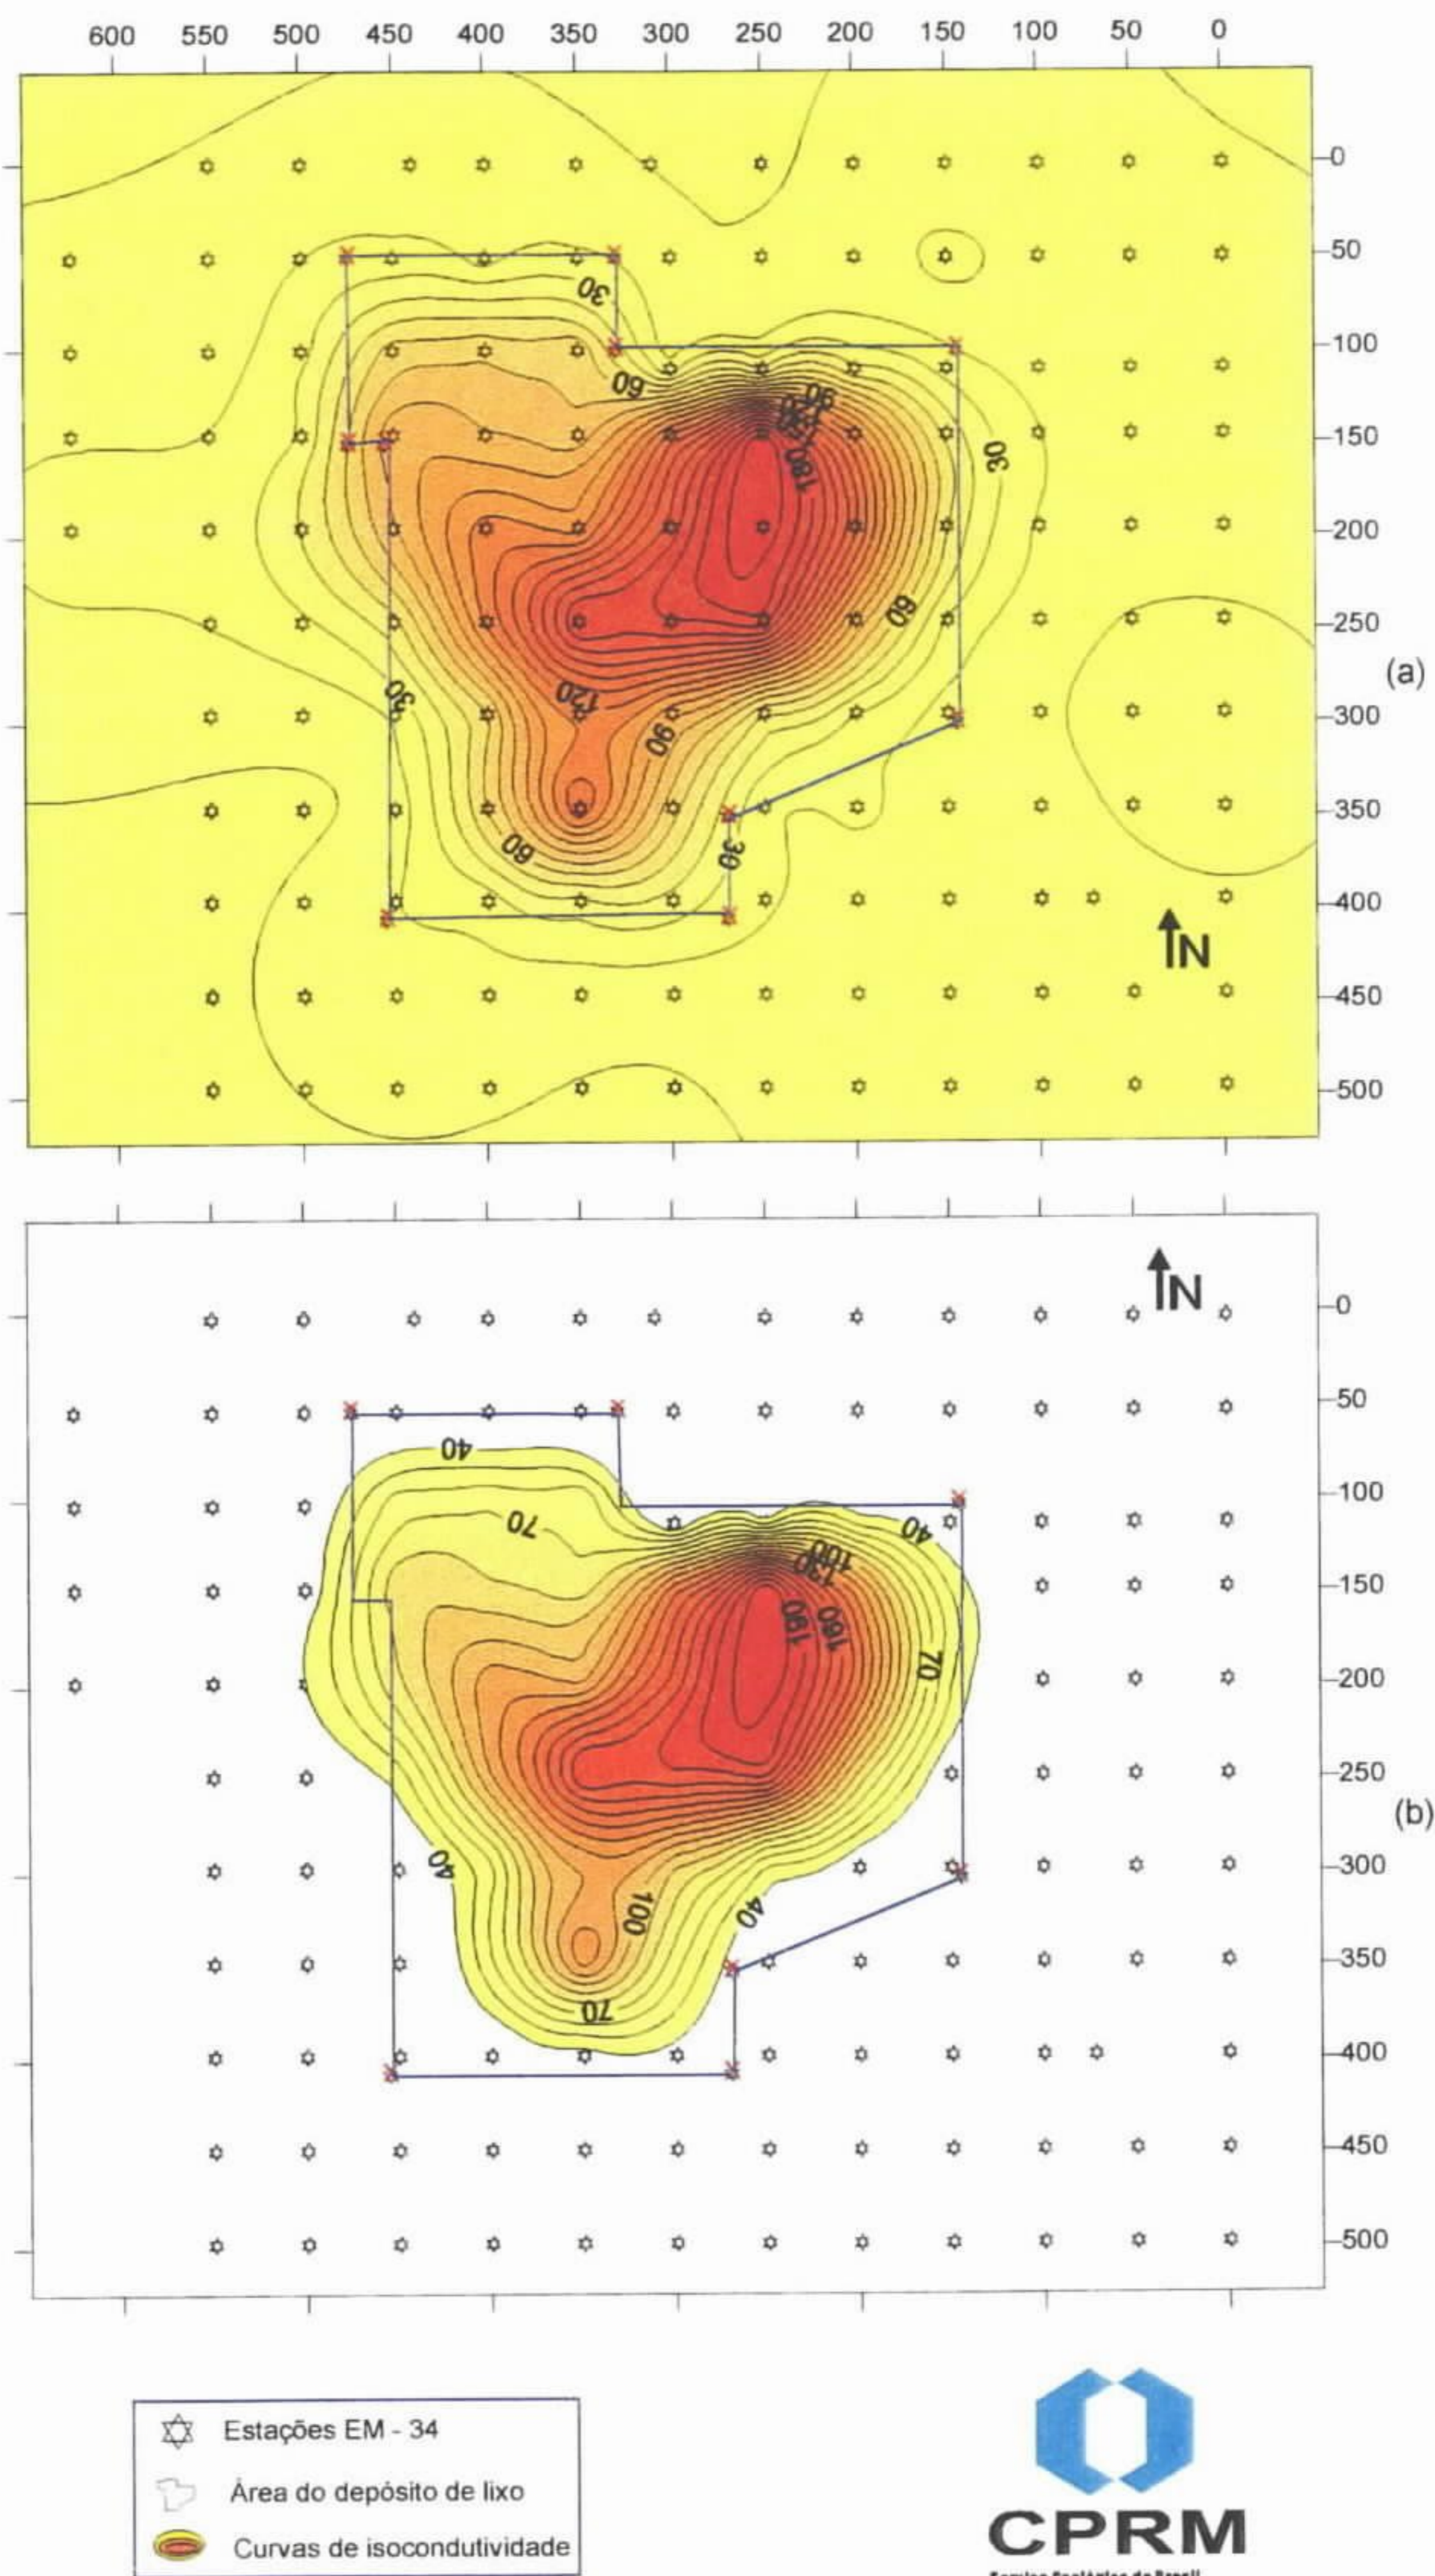
Figura 6 – EM-34-40. Alcance em profundidade até 30 metros. (a) Mapa de Contorno de Condutividade Elétrica (mSI-EMENS/m). (b) Anomalia de Condutividade detectada, caracterizando os efeitos da pluma de contaminação até 30 metros na área.

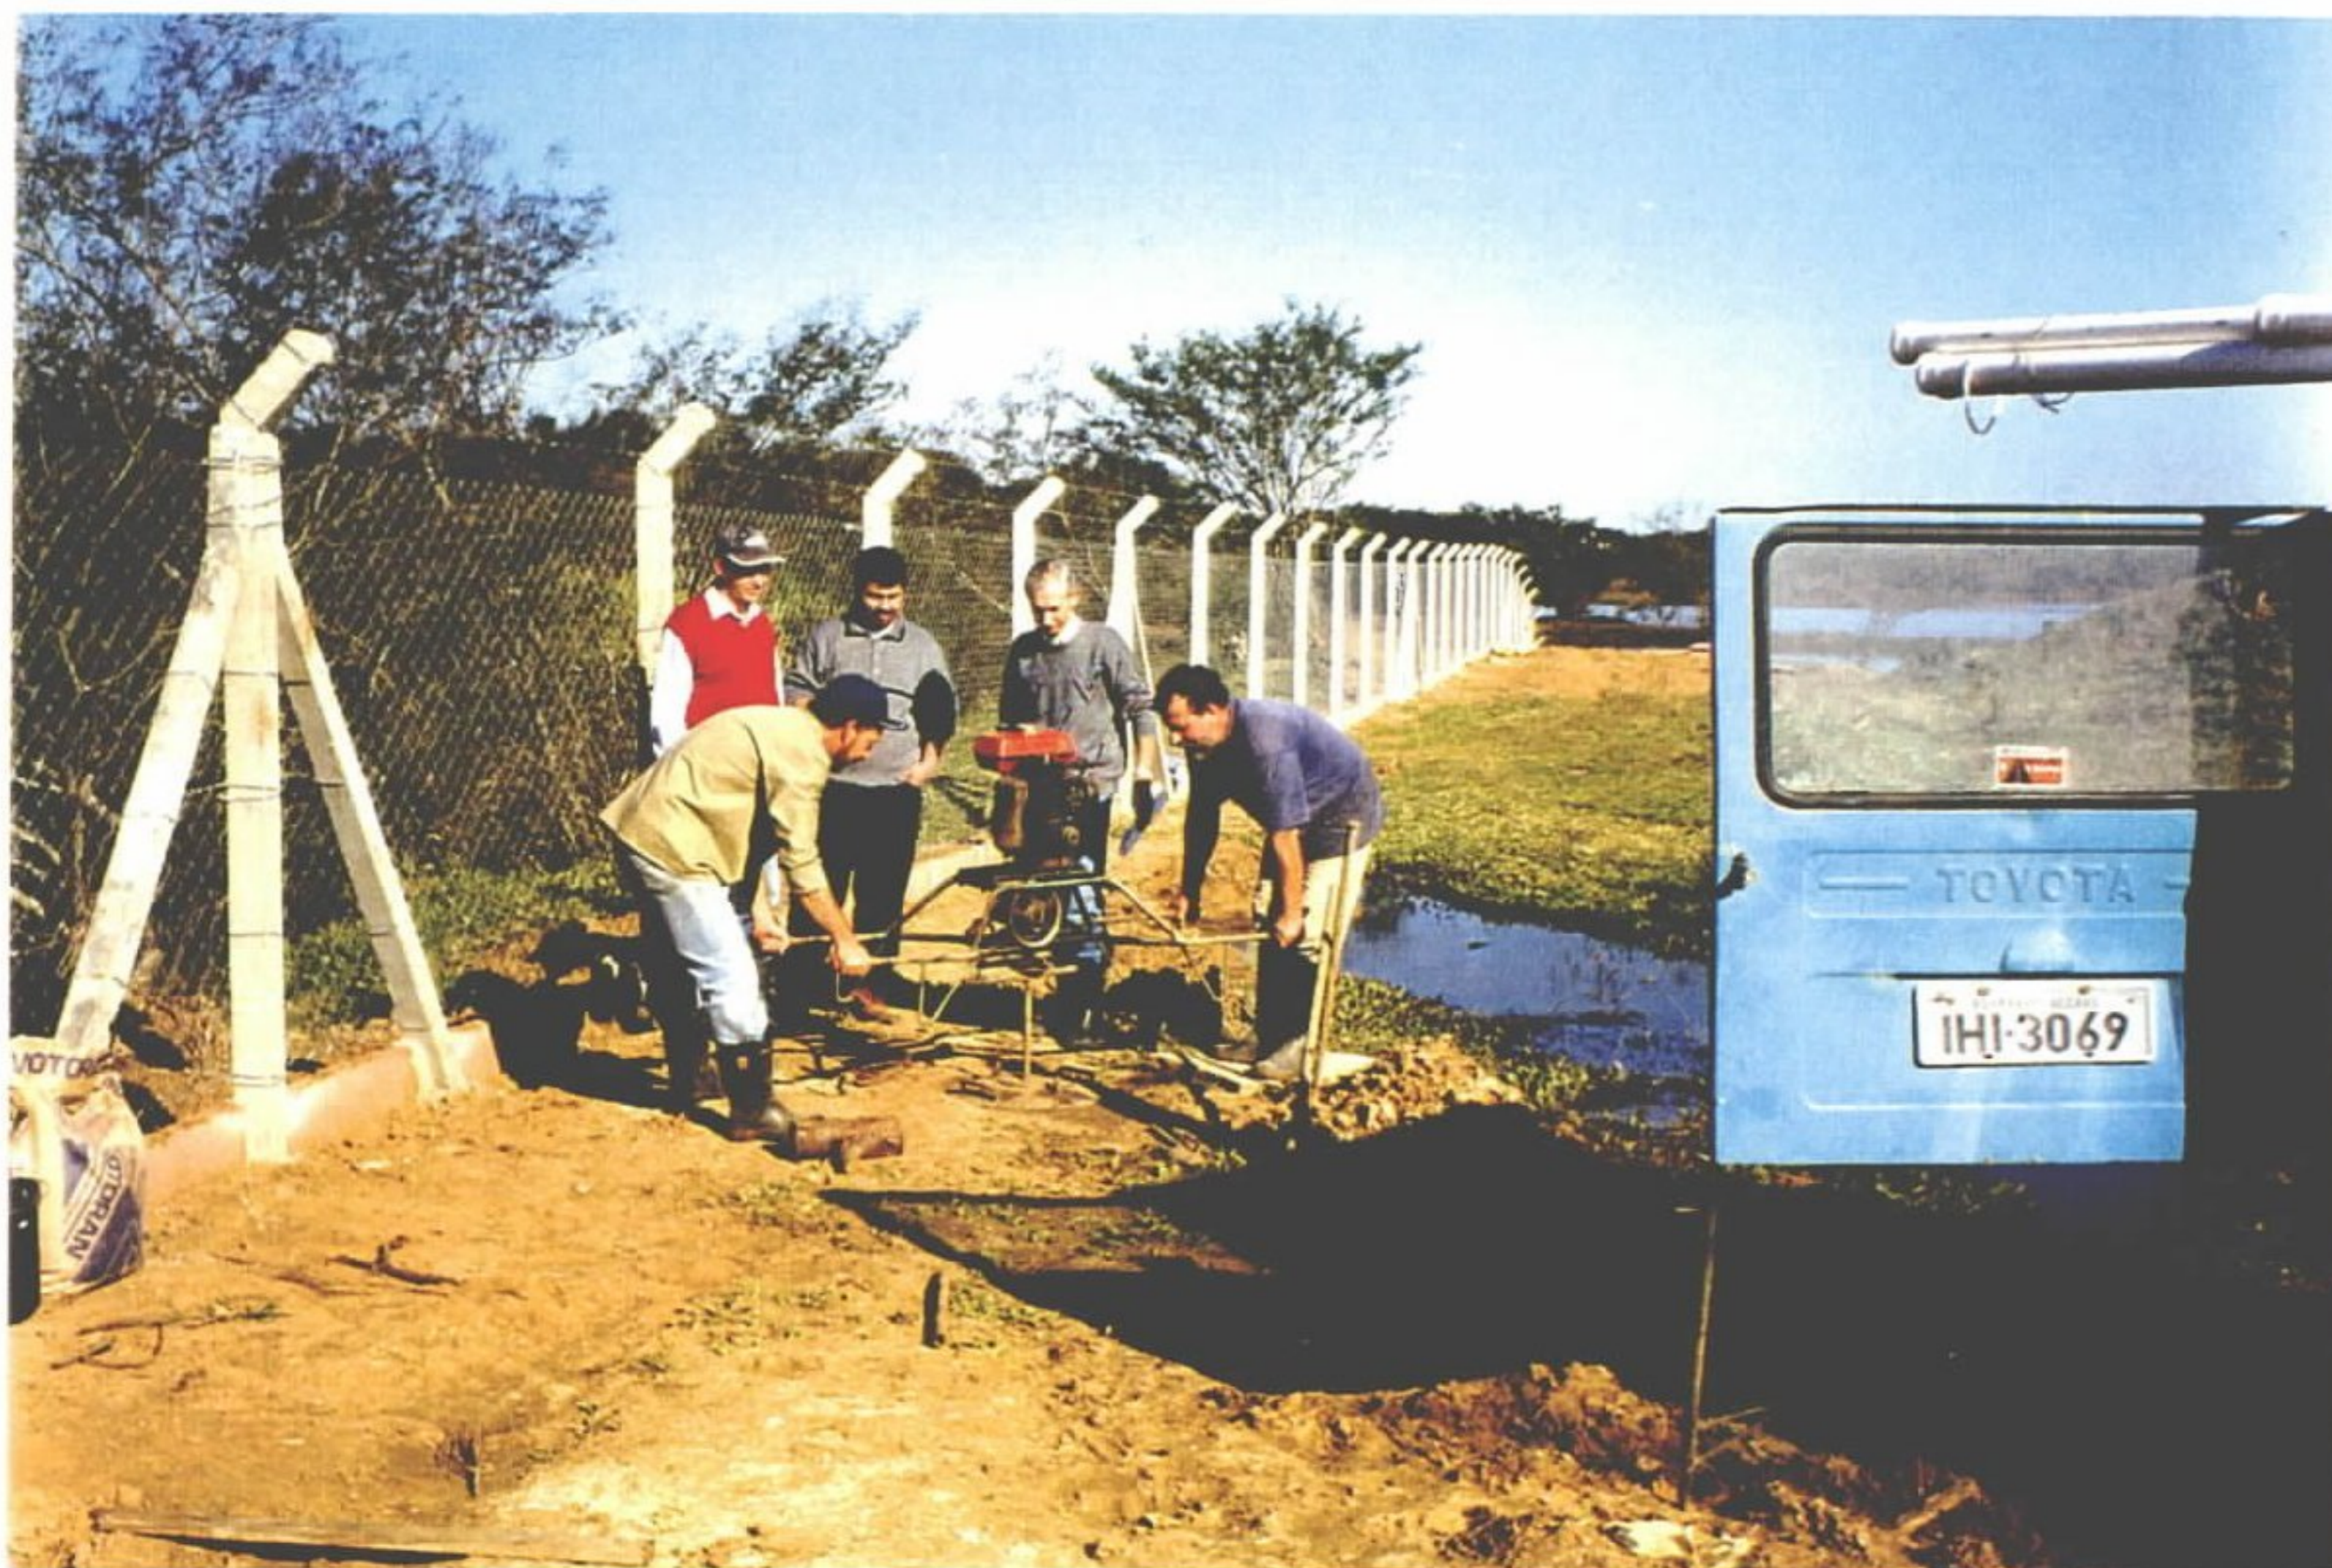
As atividades de sondagem a trado mecanizado foram realizadas com a utilização de um equipamento modelo MB-1 (Foto 2), com capacidade de perfuração de até 20 metros. Para a coleta de amostras de rocha, foram utilizados amostradores com 20 centímetros de comprimento e diâmetros variáveis de 5, 4 e 3 polegadas, de acordo com as condições do terreno perfurado.

Foto 2 – Operação de sondagem com trado mecanizado. Perfuração do furo 05 utilizando o trado modelo MB-1.

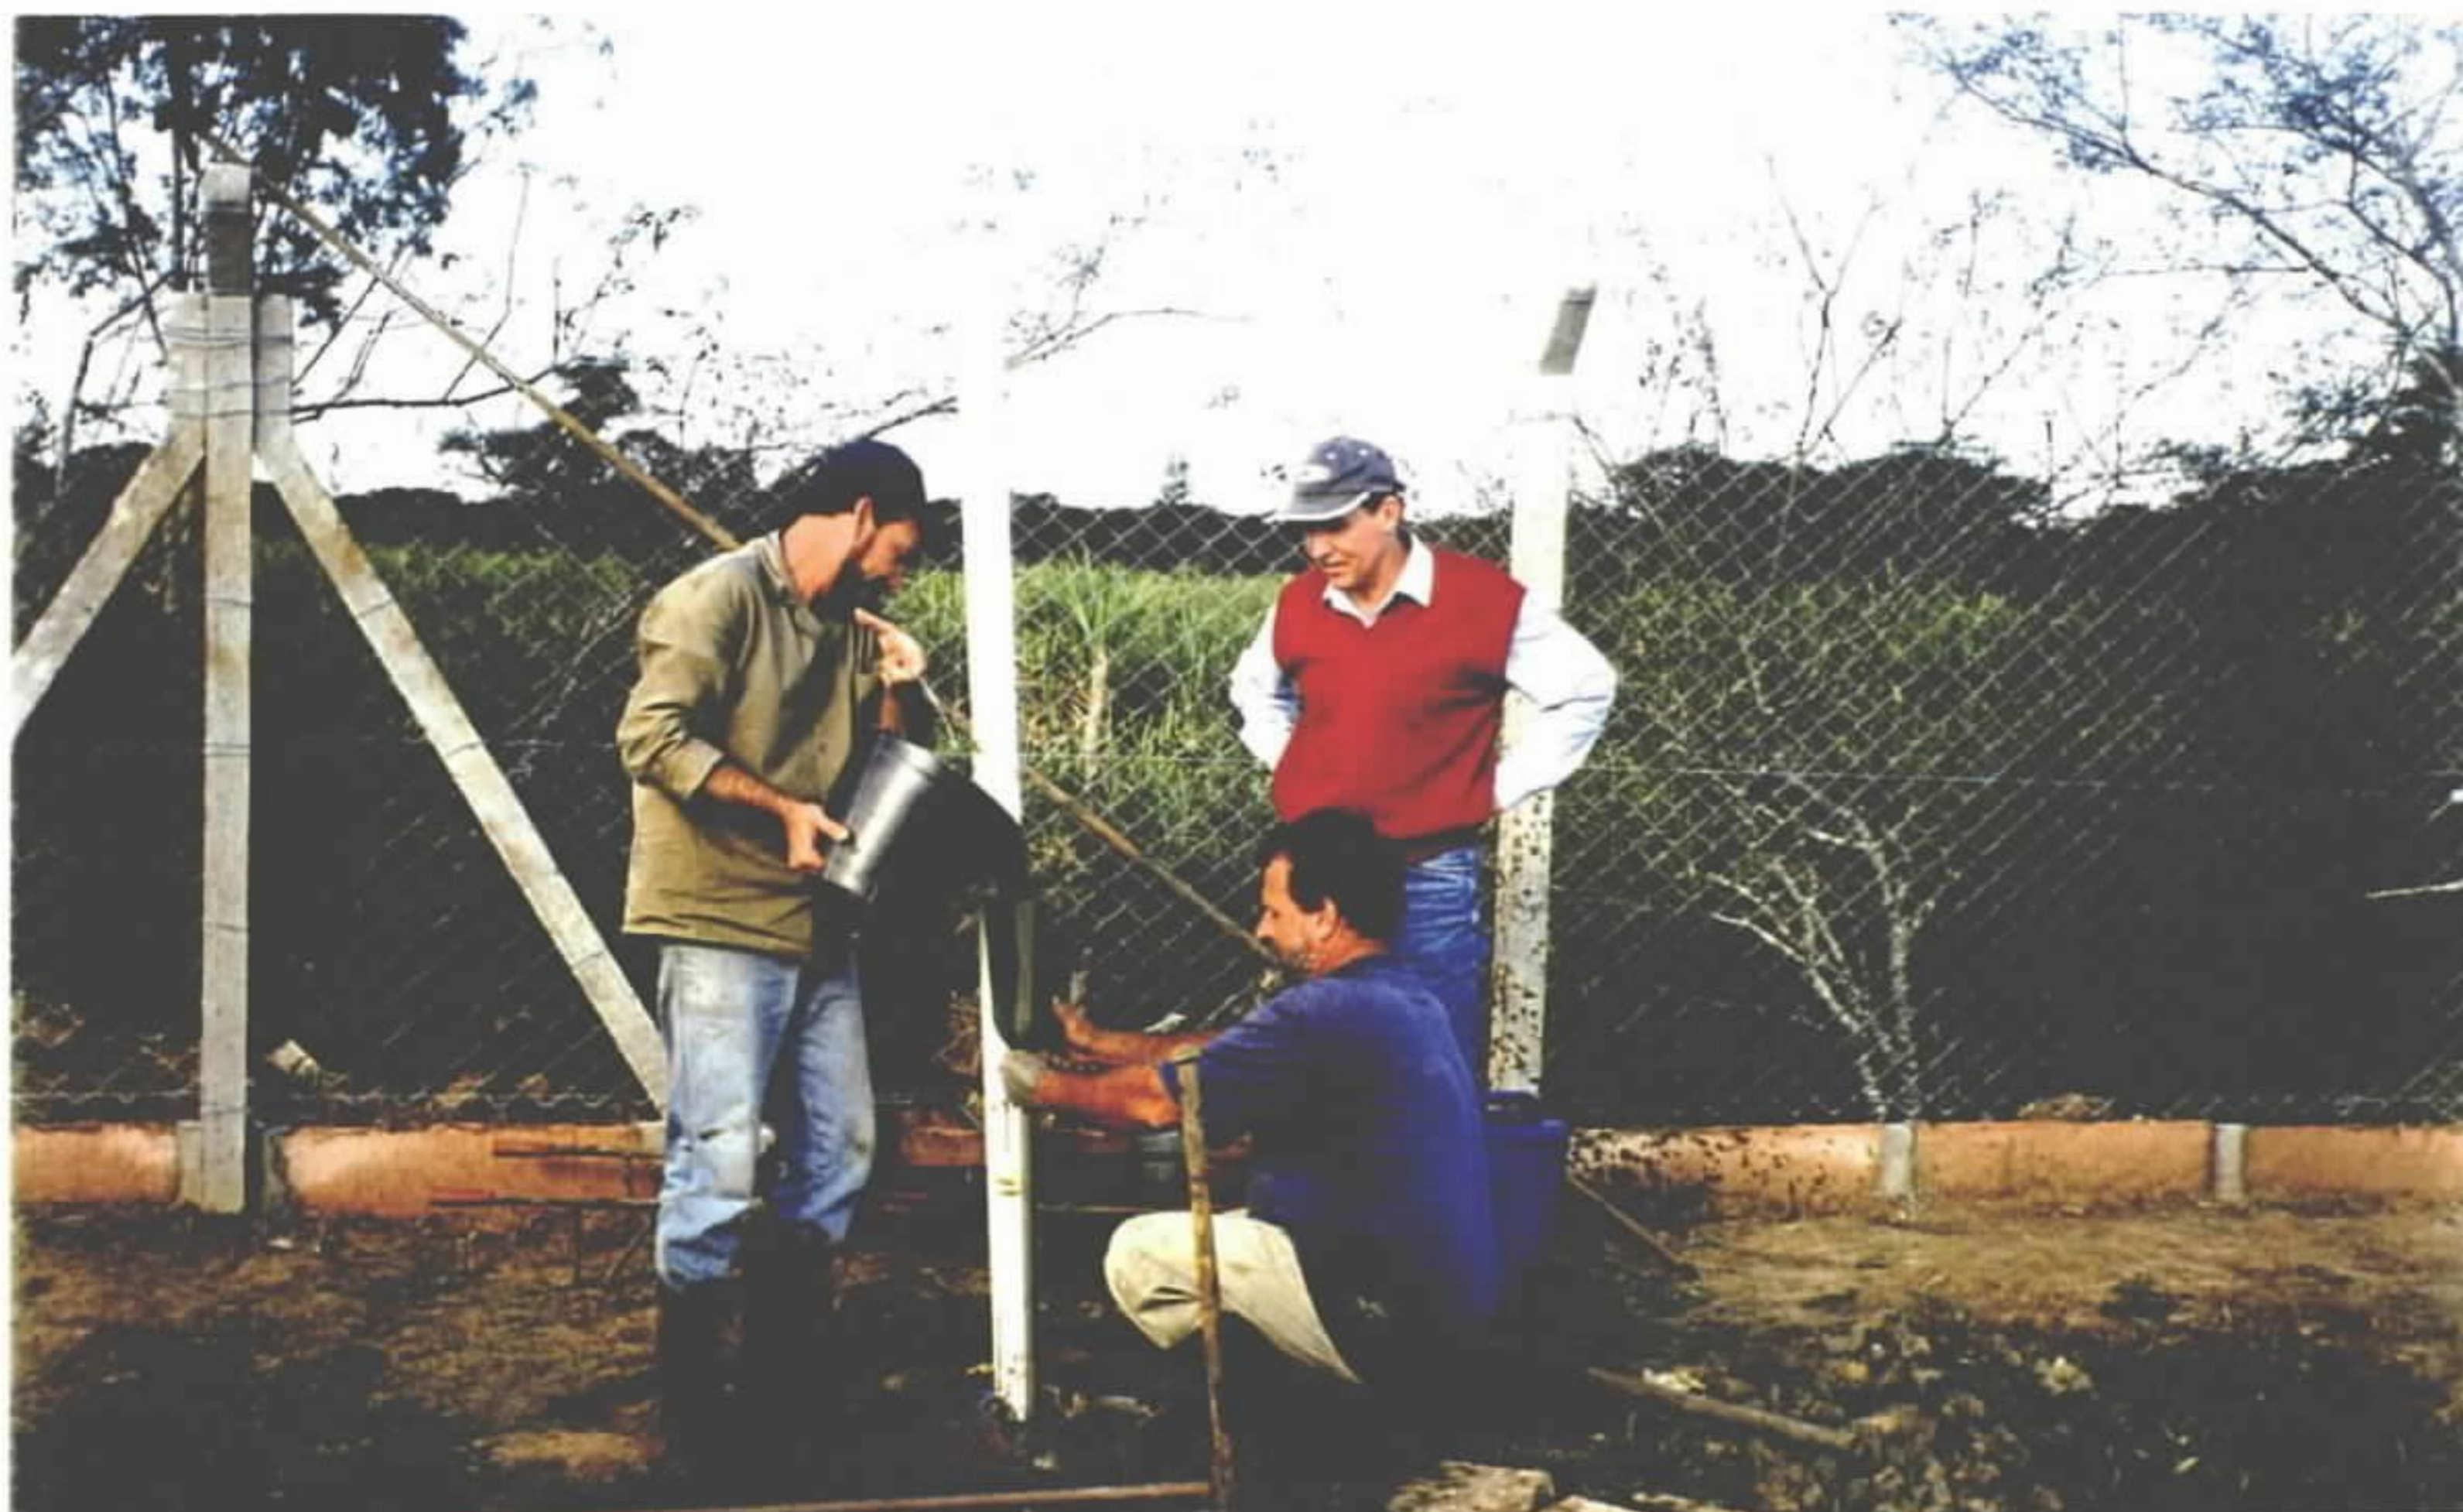
Foto 3 – Isolamento de poço de monitoramento hídrico. Local: Poço 05, situado na margem leste do depósito de resíduos.

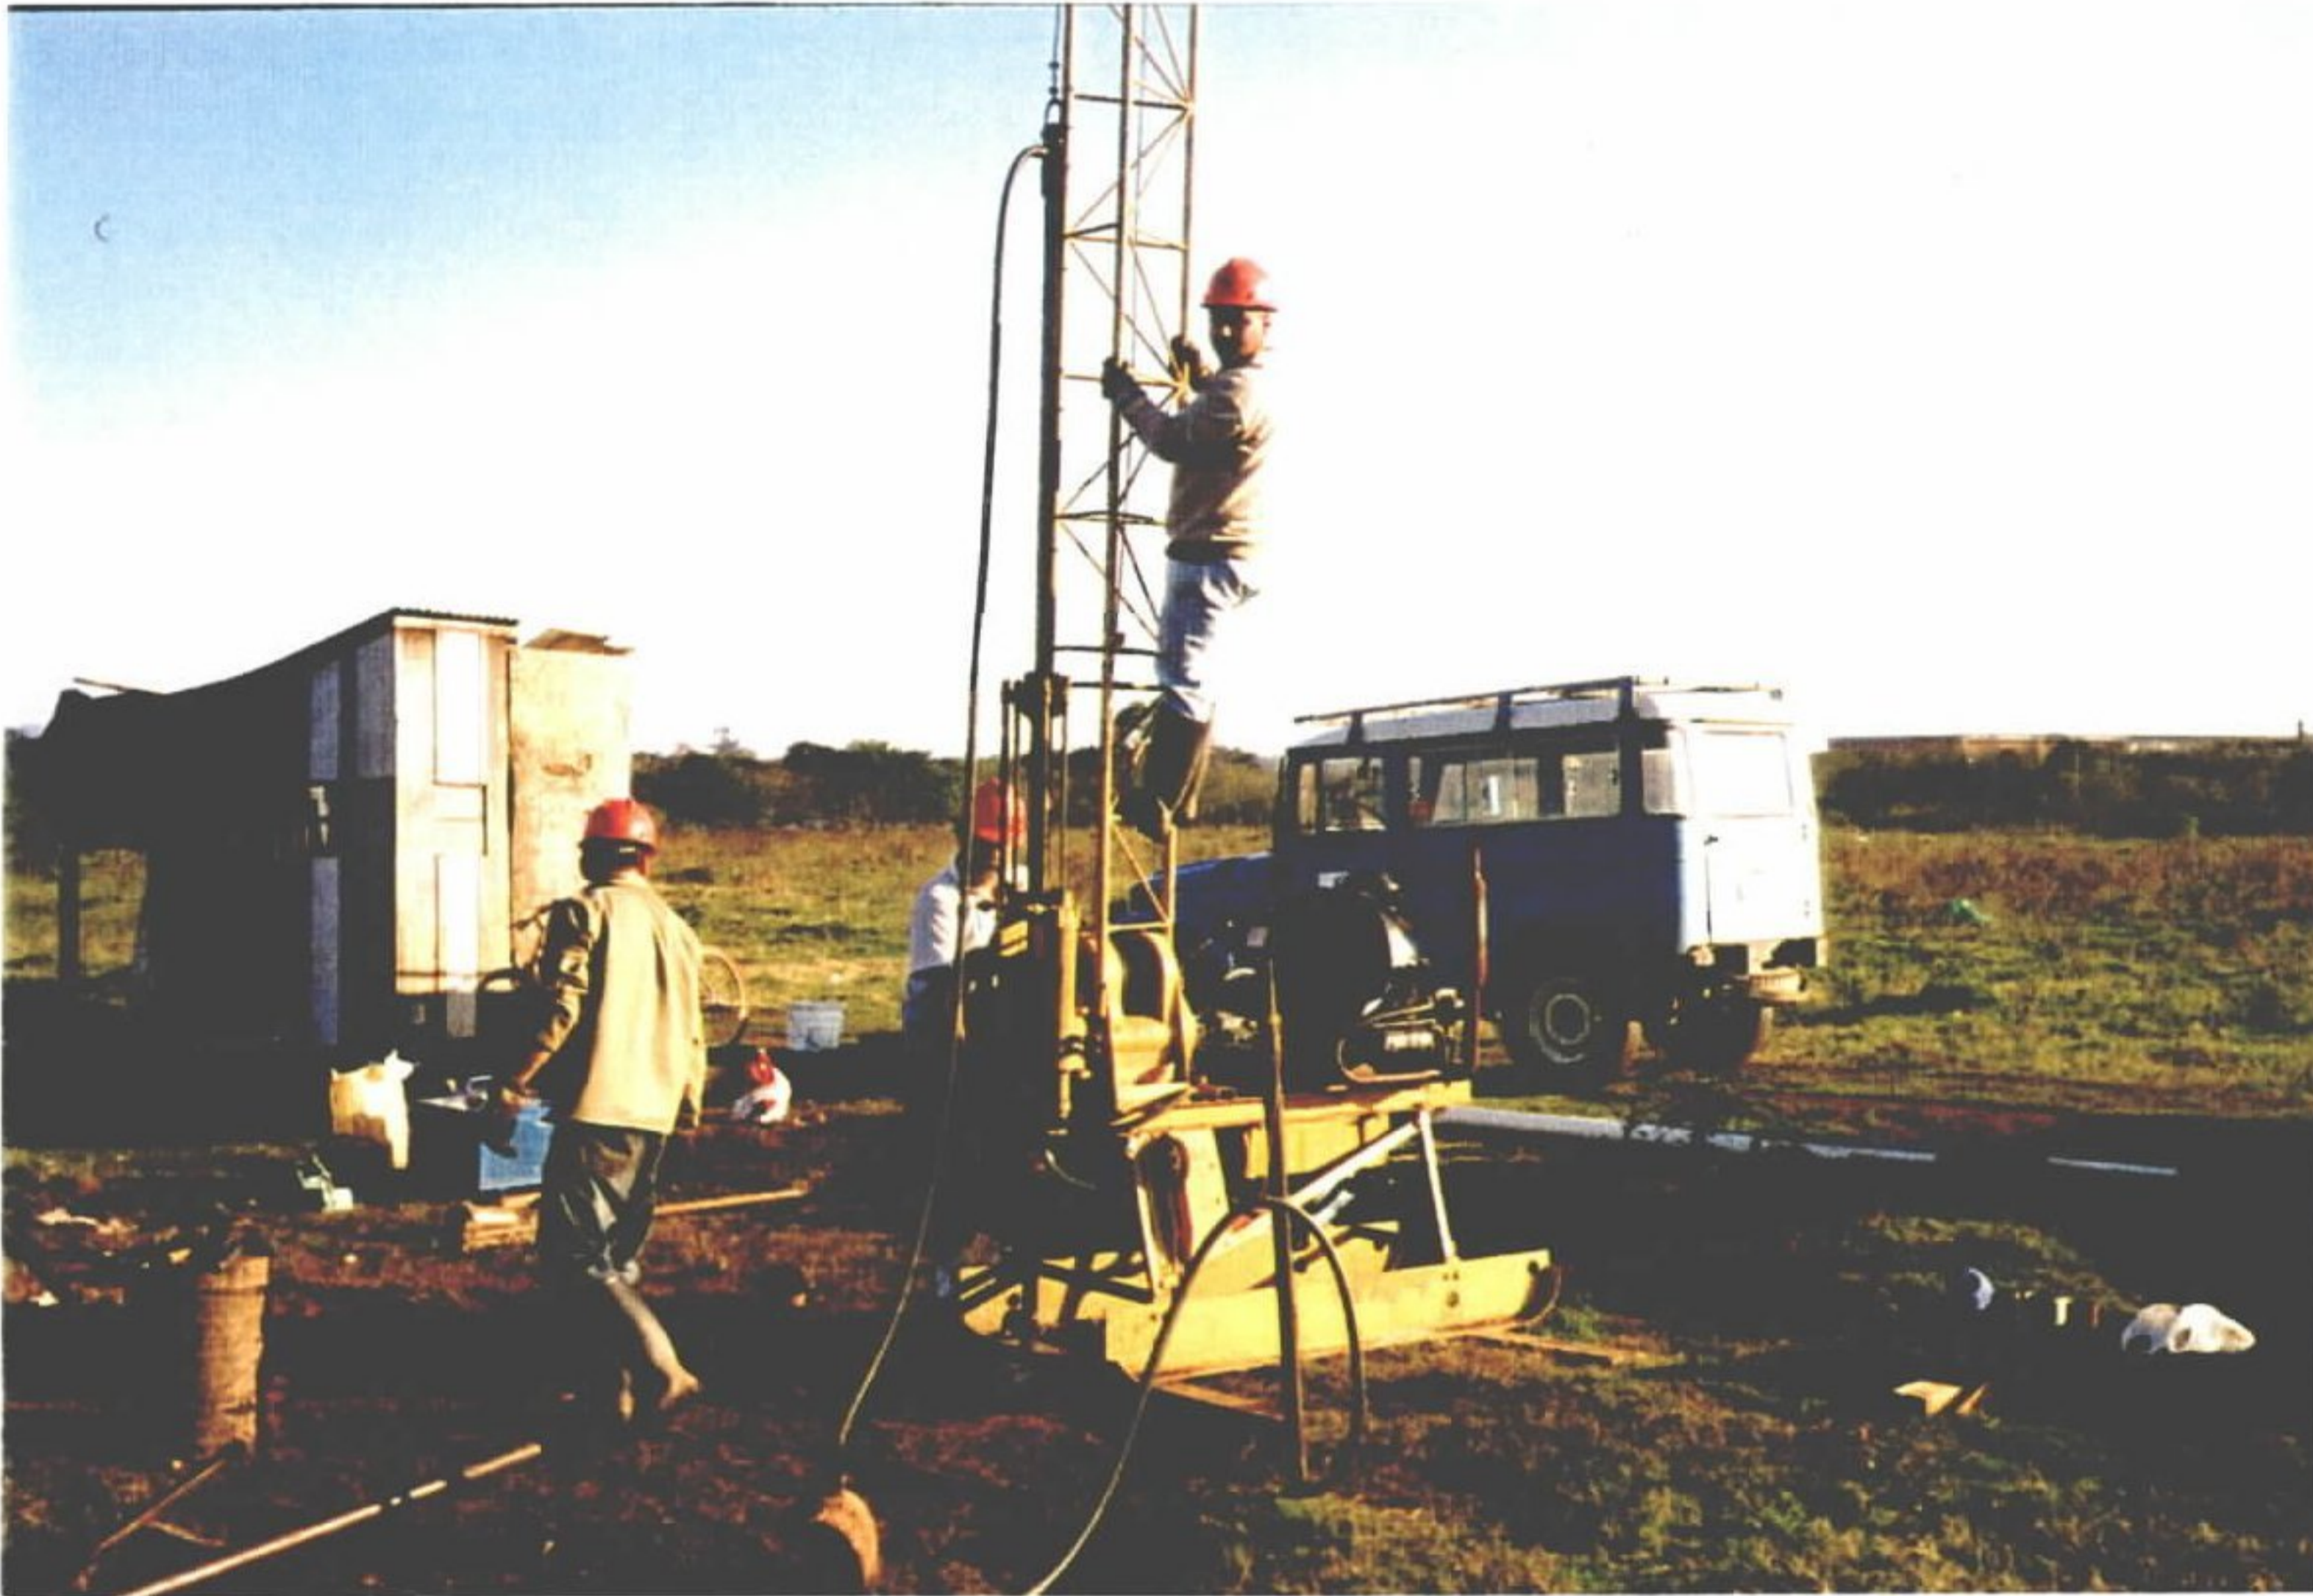
Foto 4 – Detalhe dos trabalhos de sondagem rotativa com a utilização de sonda LongYear, modelo 17, durante a perfuração do furo 15.

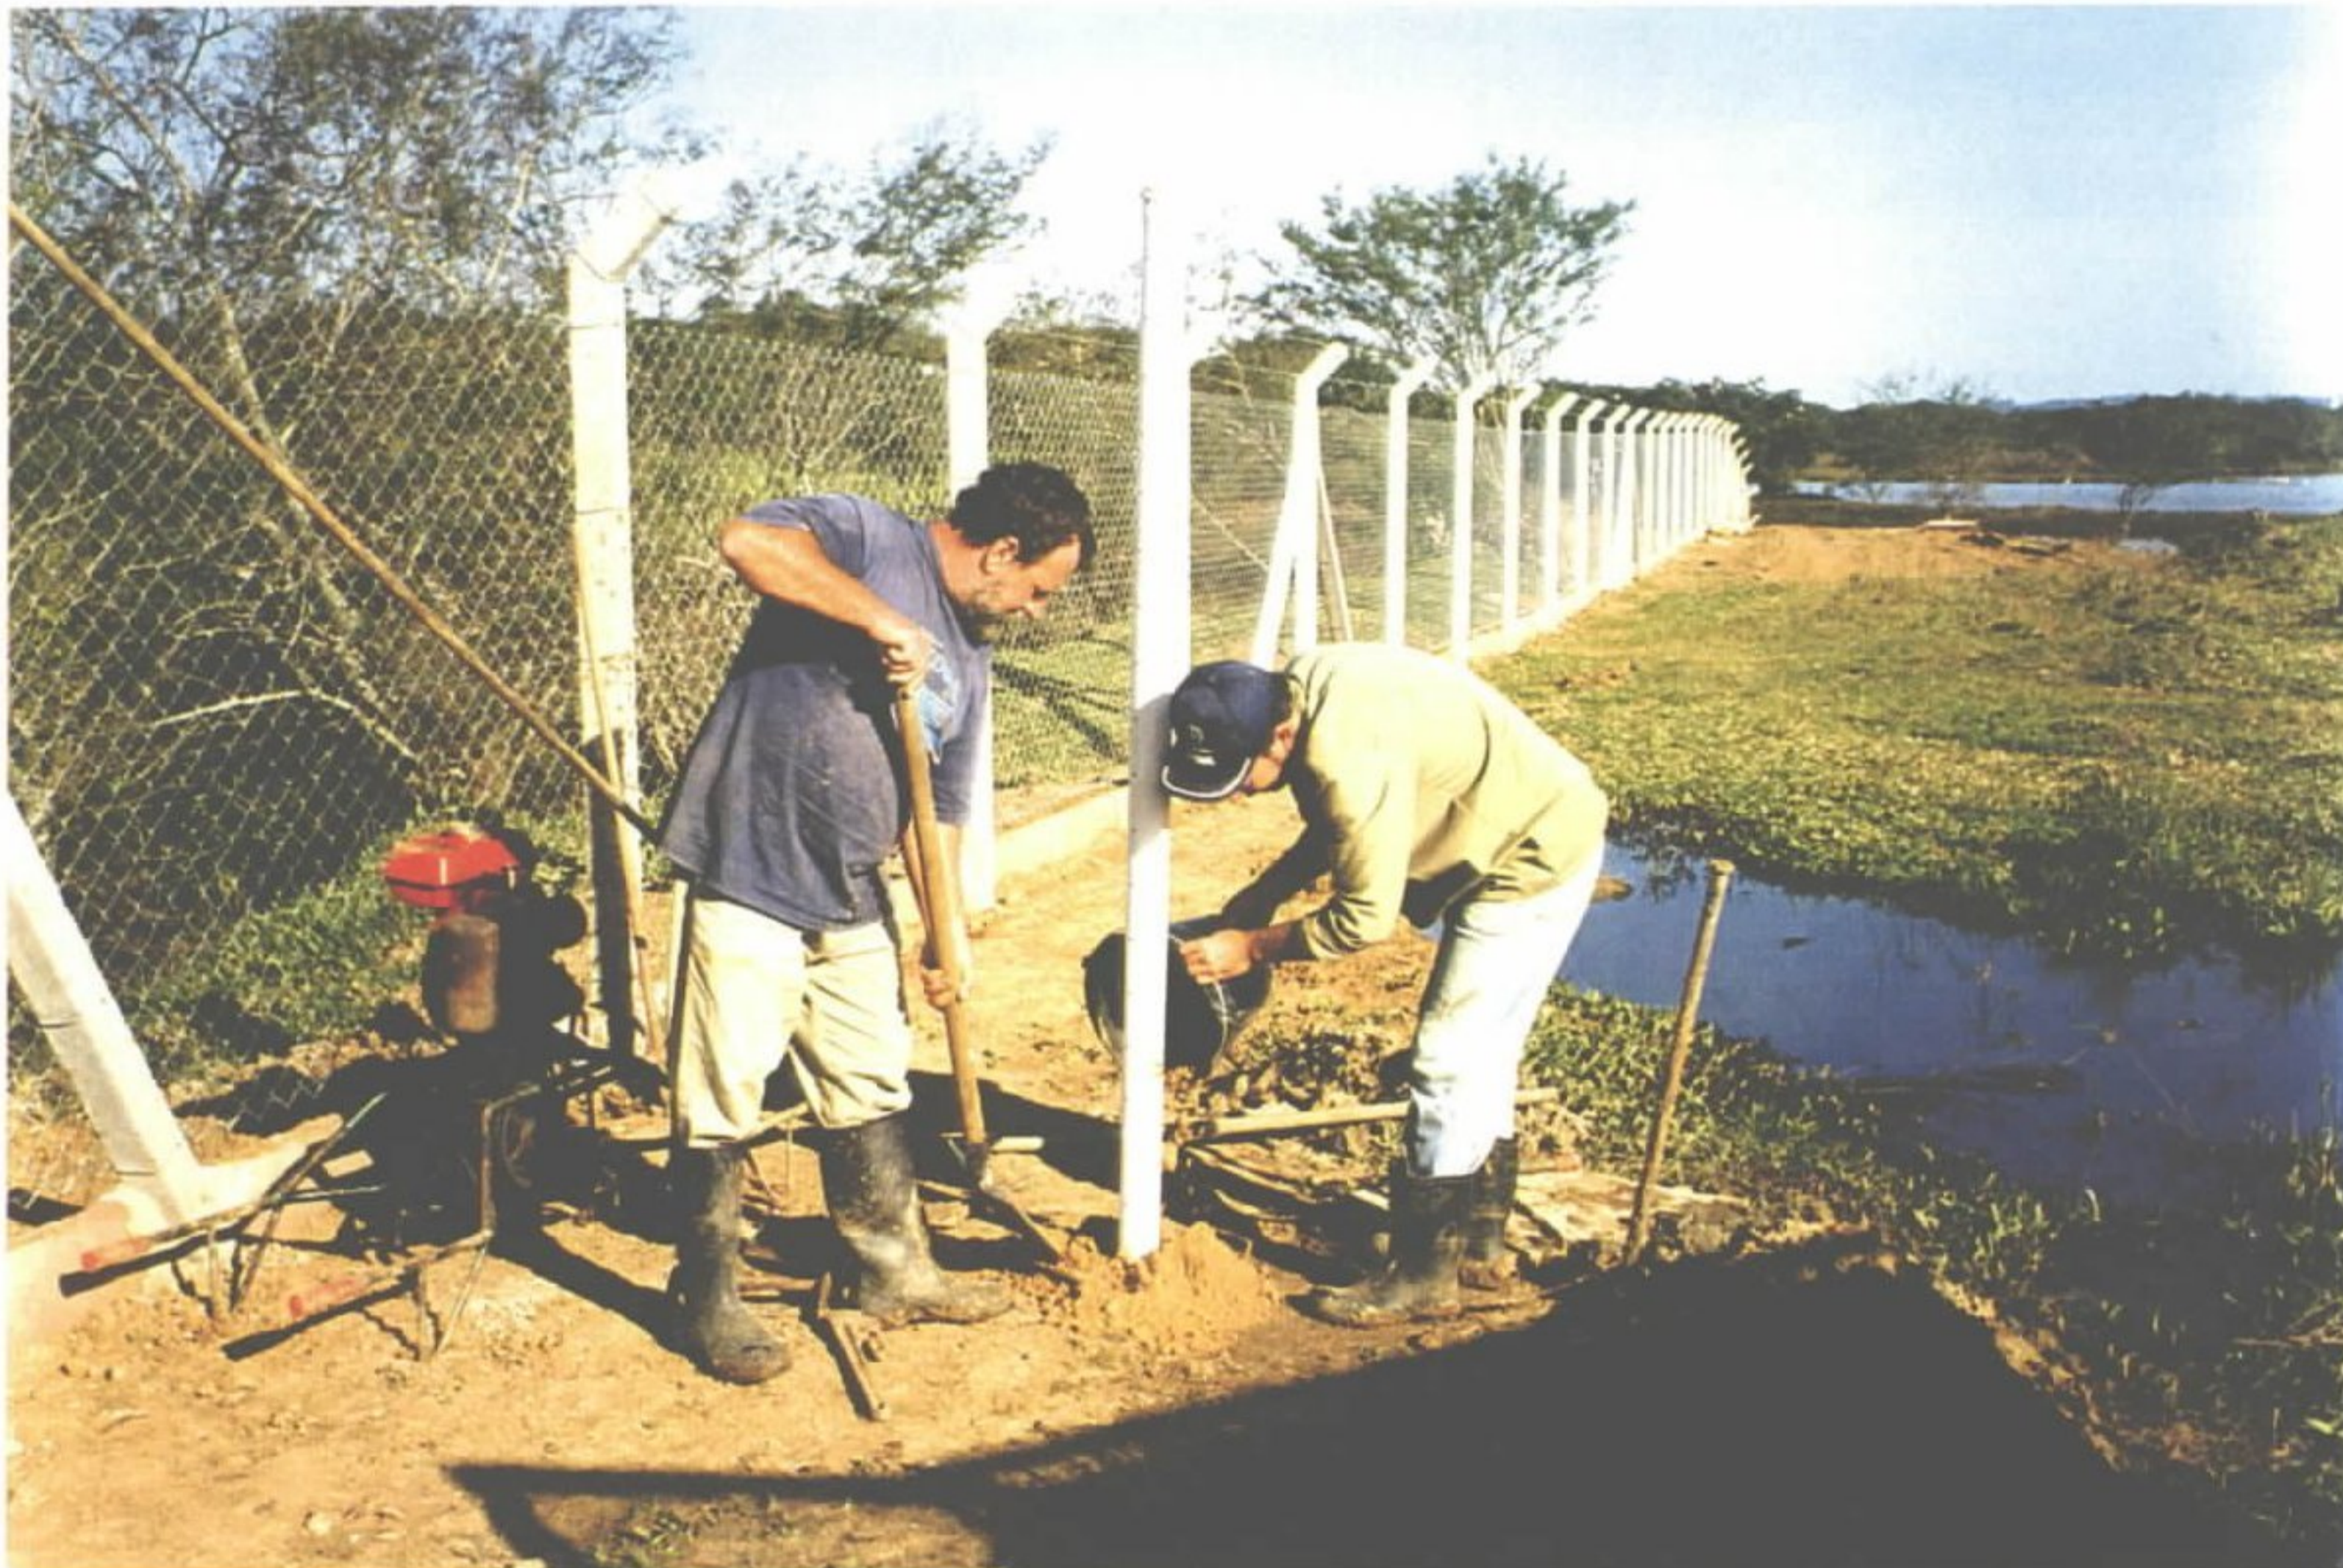
Foto 5 – Instalação de revestimento em PVC com diâmetro de 03 polegadas no poço 05 (extremidade leste do depósito). e-se, no lado direito, a acumulação de chorume extravasado do lixão.

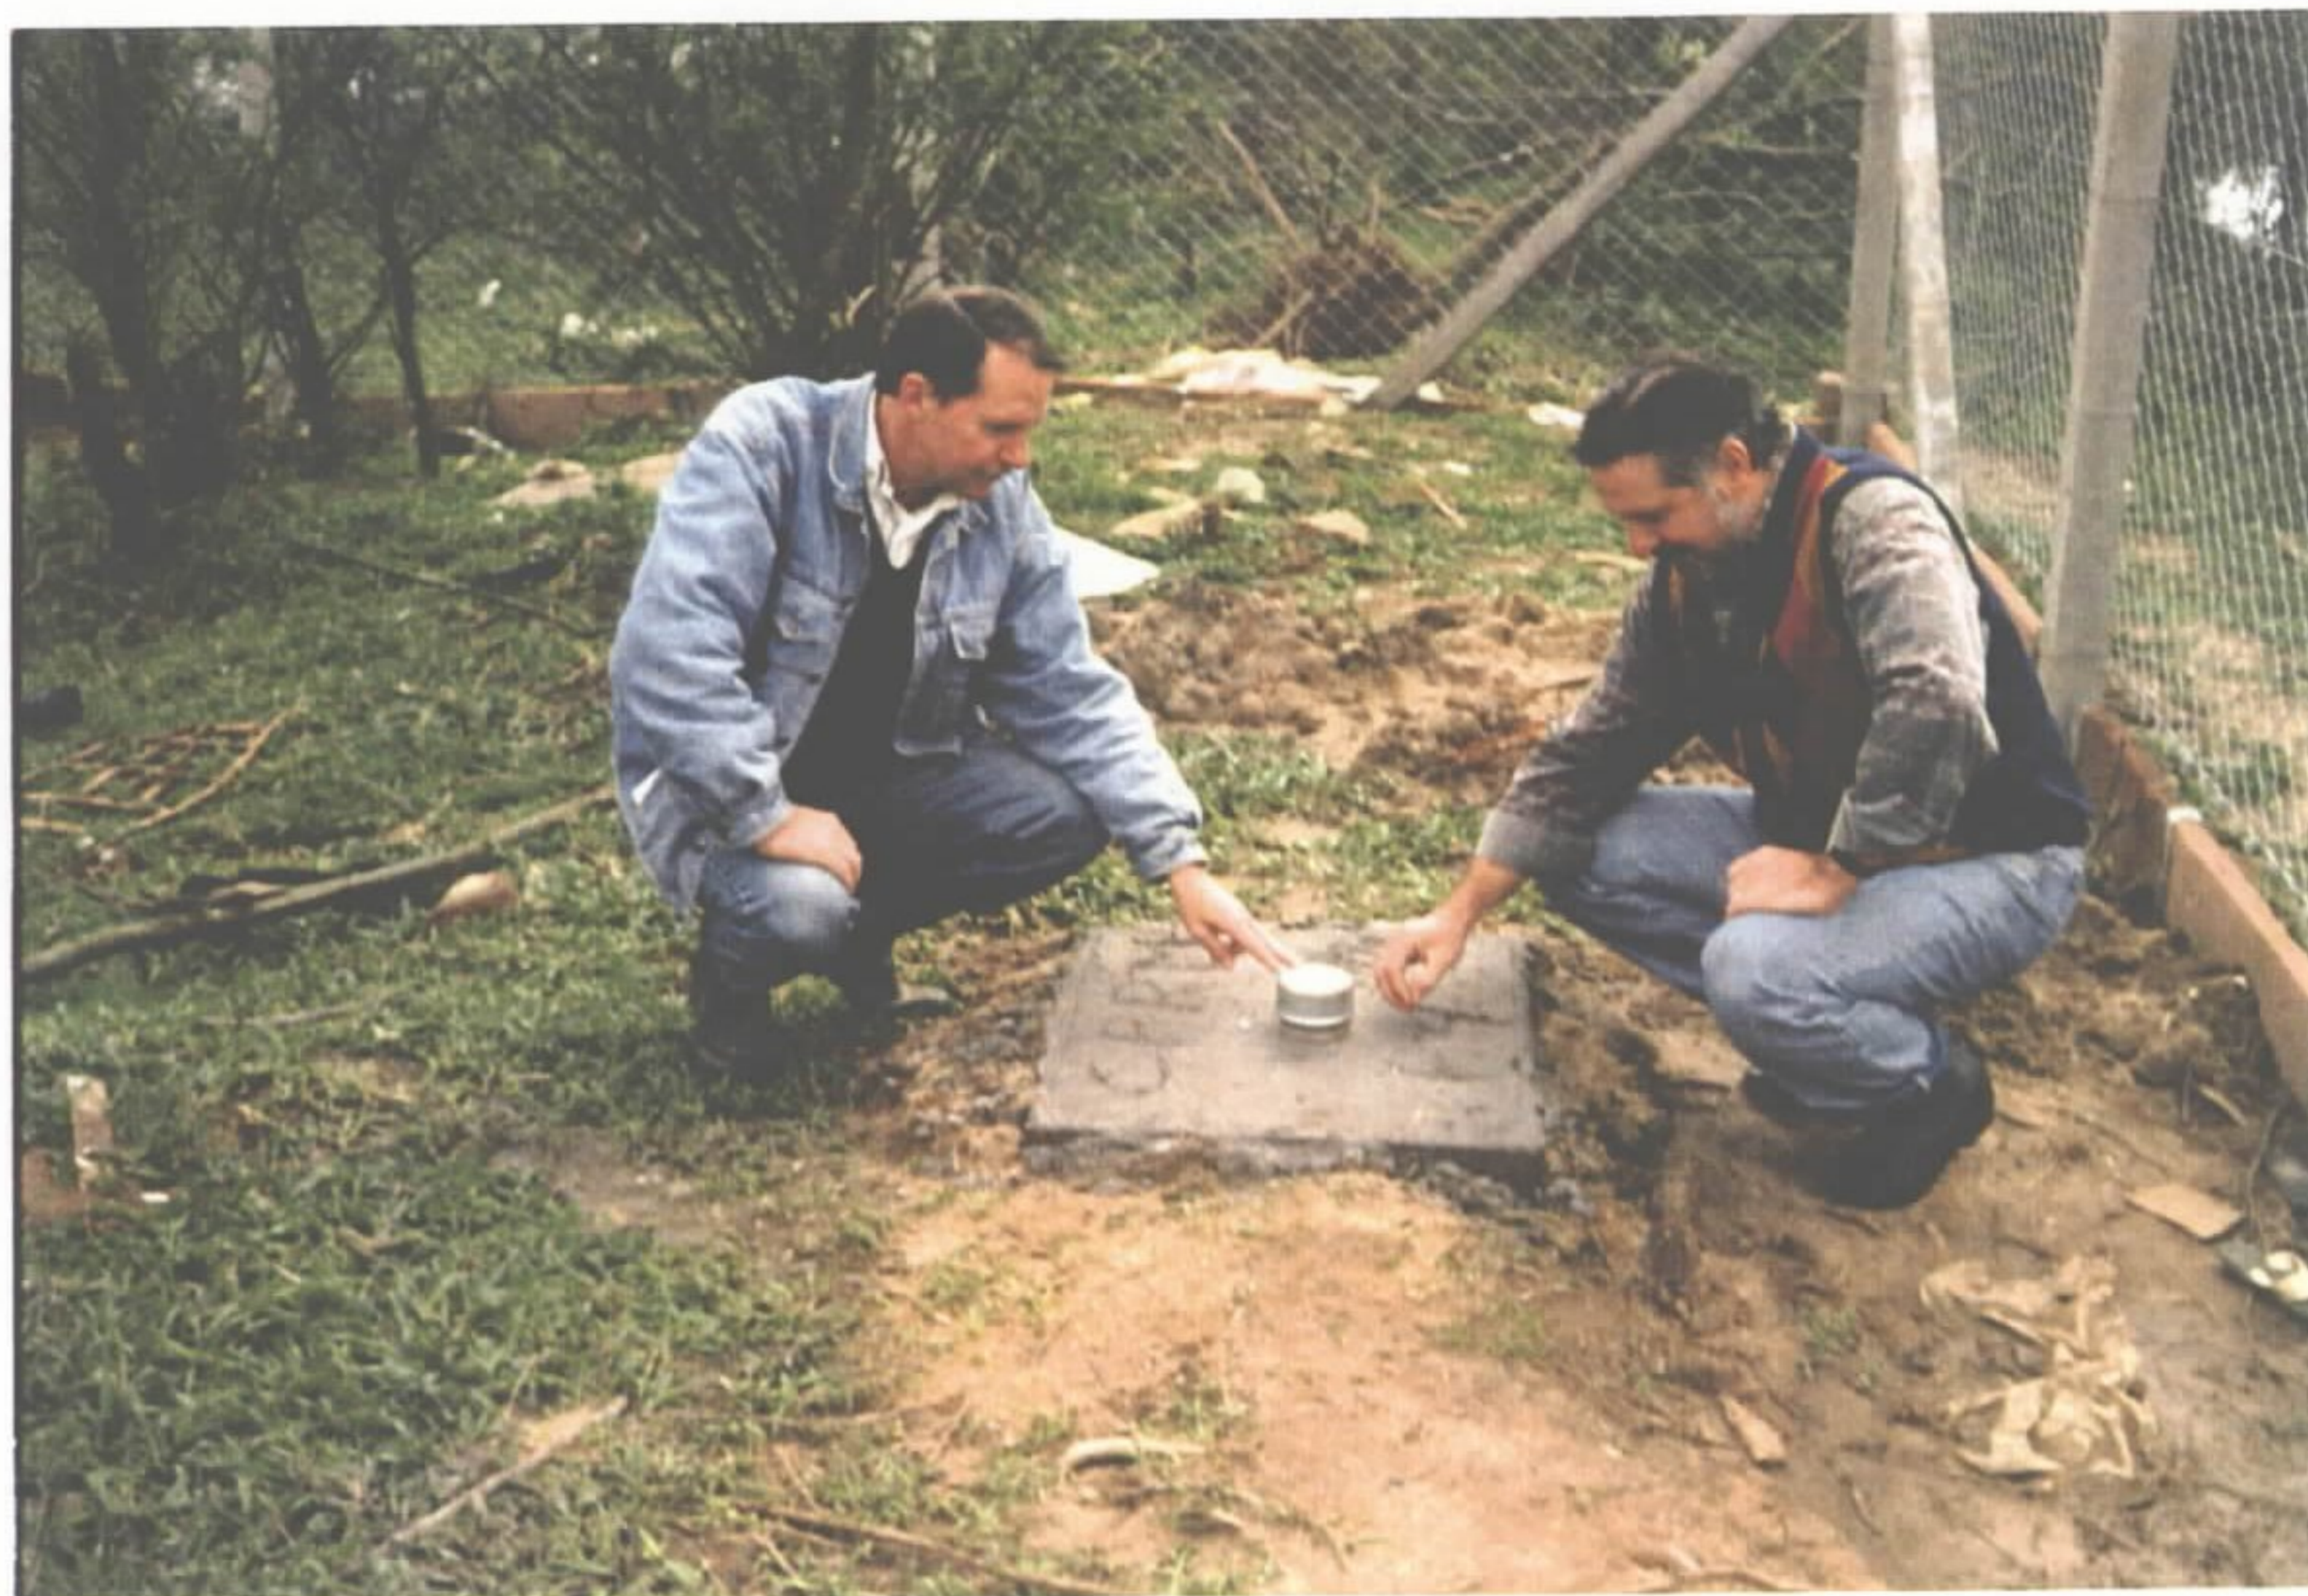
de concreto (**Foto 7**) que contém o número do furo.

Foto 7 - Detalhe da caixa de proteção do poço de monitoramento hídrico 04, situado na extremidade leste da área.
