República Federativa do Brasil
Ministério de Minas e Energia
CPRM - Serviço Geológico do Brasil
Superintendência Regional de Porto Alegre

**ESTUDOS GEOLÓGICO-GEOFÍSICOS NA ÁREA DO DEPÓSITO DE LIXO
DA VILA KROEFF - MUNICÍPIO DE NOVO HAMBURGO-RS**

**Série Degradação Ambiental – Porto Alegre
Volume 10
Setembro 1999**

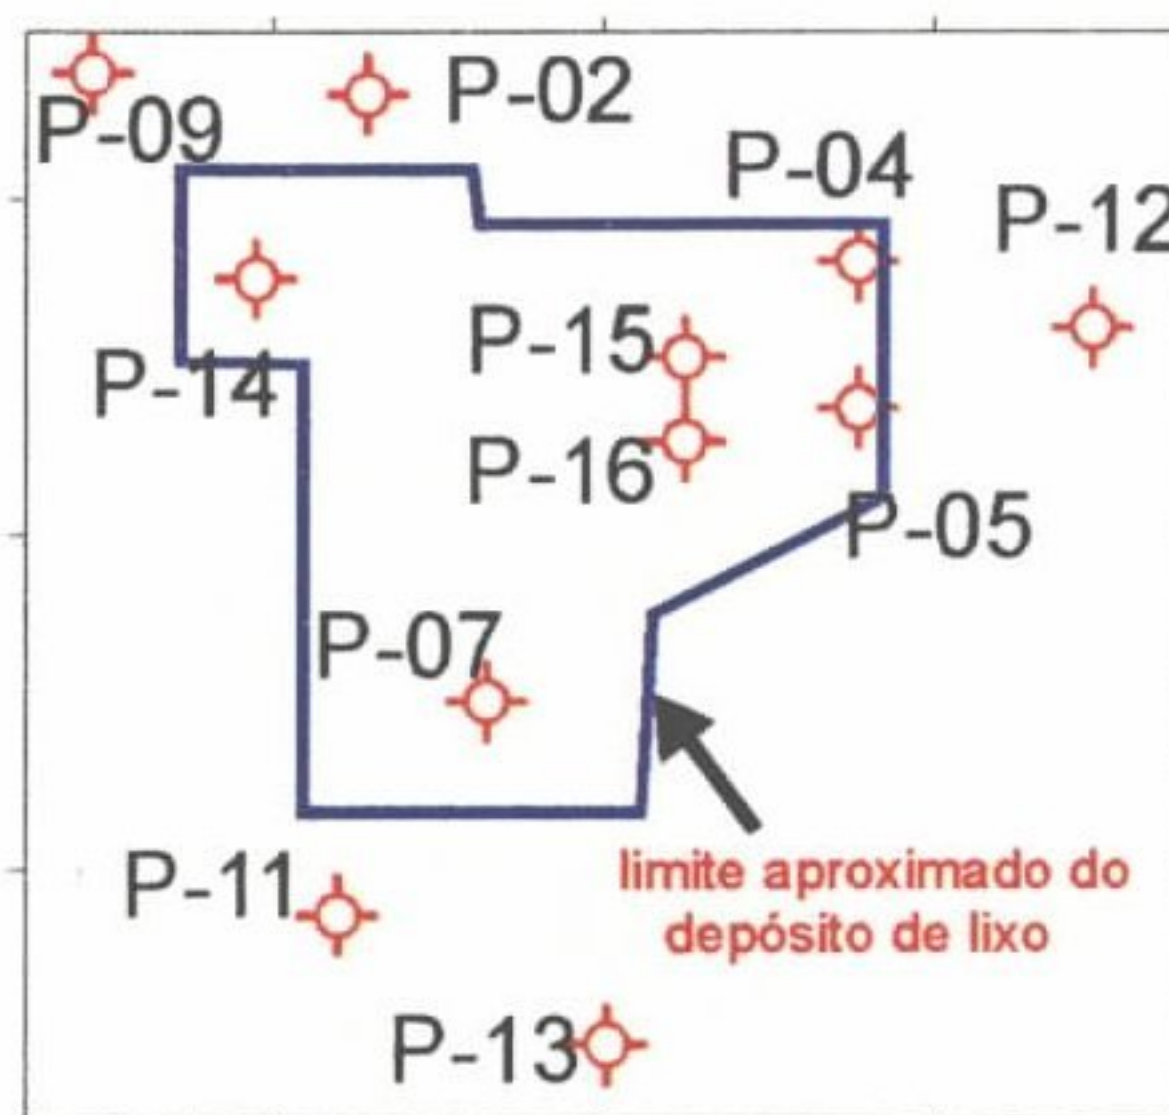
Figura 14 – Mapa de Isoteores
