# AVALIAÇÃO GEOLÓGICO-GEOTÉCNICA DA CIDADE DE RIO BRANCO - ACRE

**AVALIAÇÃO GEOLÓGICO-GEOTÉCNICA**  
**DA CIDADE**  
**DE RIO BRANCO - ACRE**

**Relatório Final**

**Manaus**  
**2006**

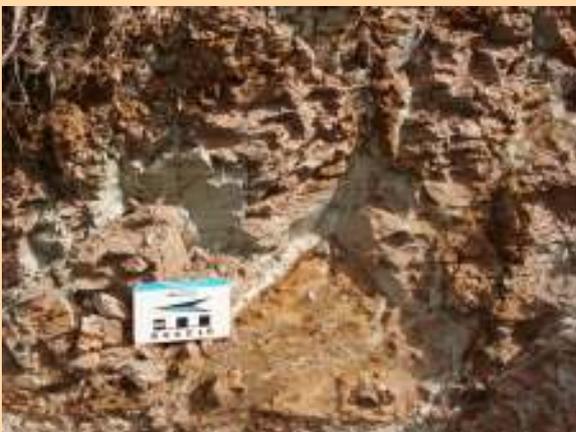
Em termos estruturais, em alguns afloramentos foi observado conspícuo padrão de fraturamento (Fotografia 06), dando evidências de esforços tectônicos sofrido por estas rochas, possivelmente refletindo os padrões regionais de falhas e fraturas vistas nas imagens de radar, nos lineamentos estruturais representados por trechos retilíneos de igarapés e rios, com direção NE-SW. Notável é o alinhamento do igarapé São Francisco, na direção E-W, formando uma escarpa de falha com desnível de mais de 30m, separando um bloco estrutural alto a norte do igarapé do bloco baixo, a sul, onde se situa a cidade de Rio Branco.

**Fotografia 06:** Contato entre siltito castanho amarelado e argilito cinza em corte de estrada próximo da terceira ponte, destacando padrão de fraturamento.

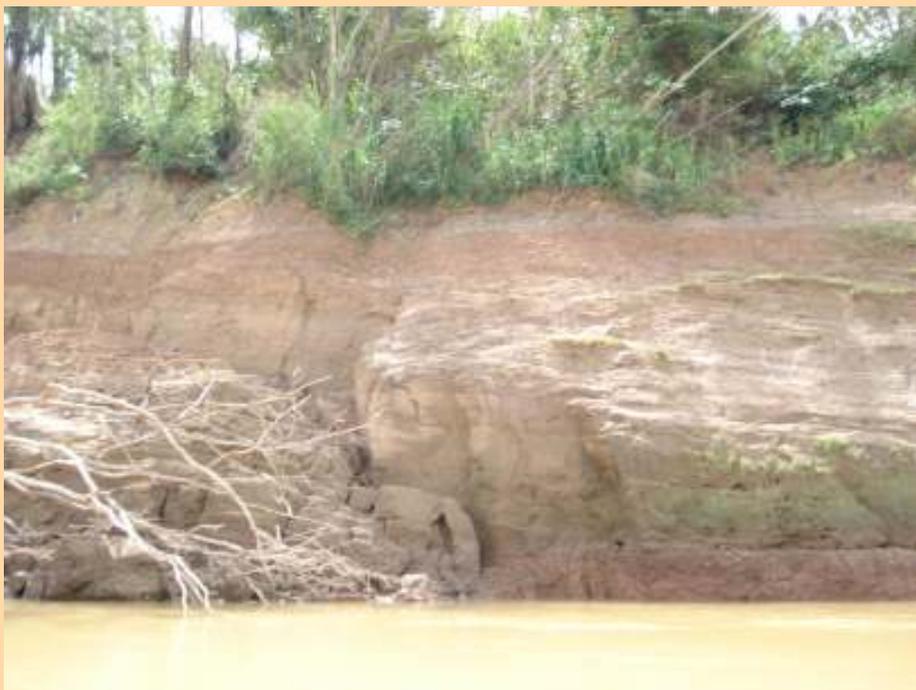
Por ser bastante plástica estas argilas são as principais causas de movimentos de rastejo e comprometimento de construções por trincas e rachaduras comumente observadas na cidade, a exemplo do que ocorre na orla do rio Acre. Nas sondagens SPT e nas exposições ao longo do rio Acre foi possível caracterizar sua espessura aparente entre 3m a 16m em profundidade.

**Fotografia 08:** Afloramento no Rio Acre onde pode ser observado extratos da Formação Solimões na base recoberto por Panorama argiloso vermelho a acinzentado, em discondância angular.

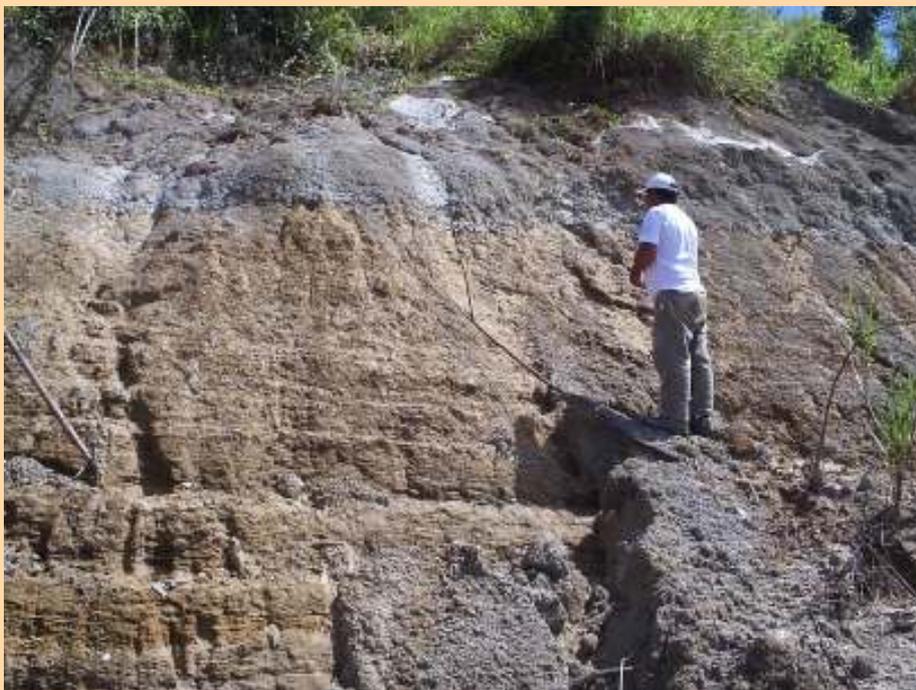
Neste pacote é comum à ocorrência de mineral incolor, dureza baixa, brilho vítreo, hábito hexagonal, em forma de pequenos veios irregulares em meio ao pacote de argila cinza, geralmente acima do nível de fósseis. Foi amostrado um fóssil onde se observa crescimento mineral em clara evidência de substituição. Nos trabalhos anteriores na região RADAM (1976), este mineral fora descrito como gipsita (sulfato de cálcio). Análise de difração de RX realizada no laboratório do Departamento de Geociências da UFAM revelou tratar-se de *brushite* (Fosfato de Cálcio), mineral comum em associação com depósitos fósseis. (Fotografia 09)

**Fotografia 09:** Argila cinza com veios de *brushite* (material branco no topo) sobreposto ao argilitos laminados da Formação Solimões. Panorama, Rio Acre.

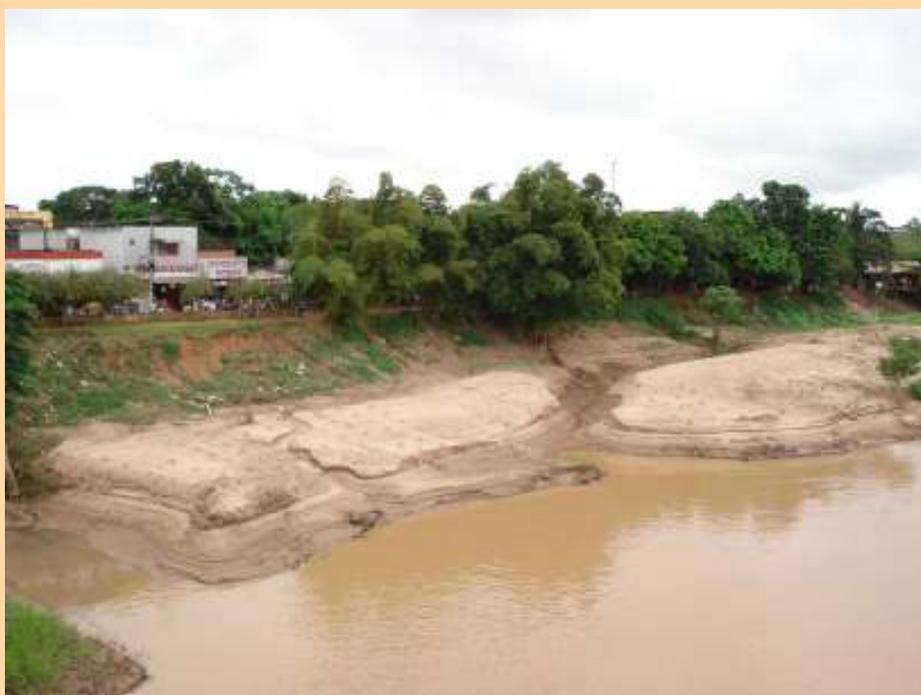
Ocorre em uma estreita faixa ao longo do rio Acre influenciada pela deposição de material trazido pelas cheias, junto à calha principal do rio Acre e na sua planície de inundação. Recobrem os argilitos da Formação Solimões e são compostos por sedimentos finos formados por areias, silte e argilas inconsolidadas, muitas vezes de difícil distinção dos terraços fluviais mais antigos. É comum a presença de bancos de areia ao longo da calha do rio Acre (Fotografia 11).

**Fotografia 11:** Banco de areia depositado na calha do rio Acre junto à ponte no centro de Rio Branco.

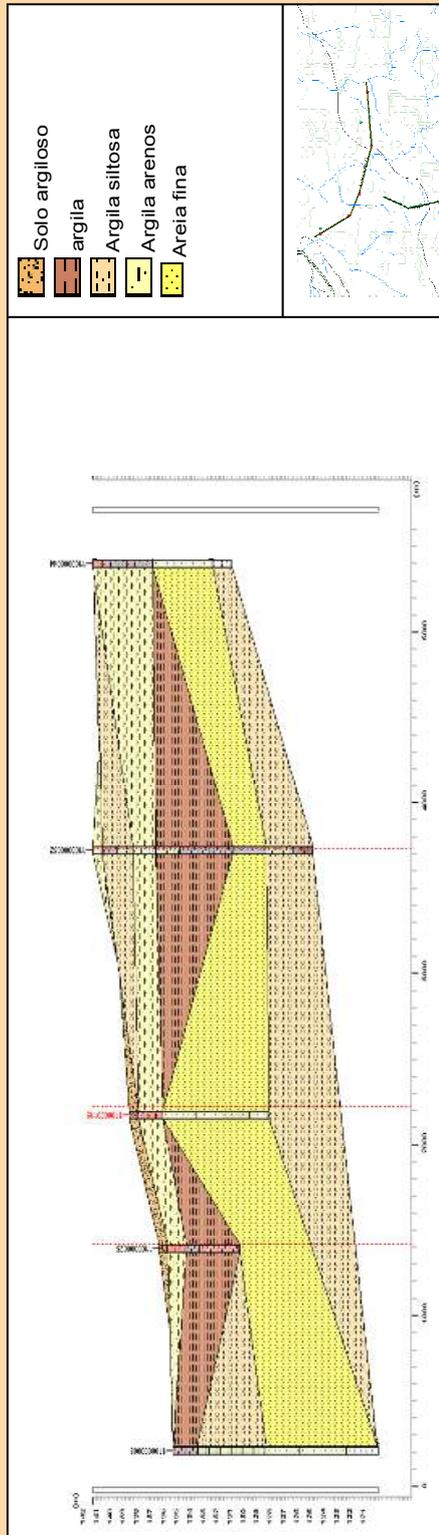
Figura 07: Seção NE-SW na Vila Acre também caracterizando pacote areia fina a 7 m.

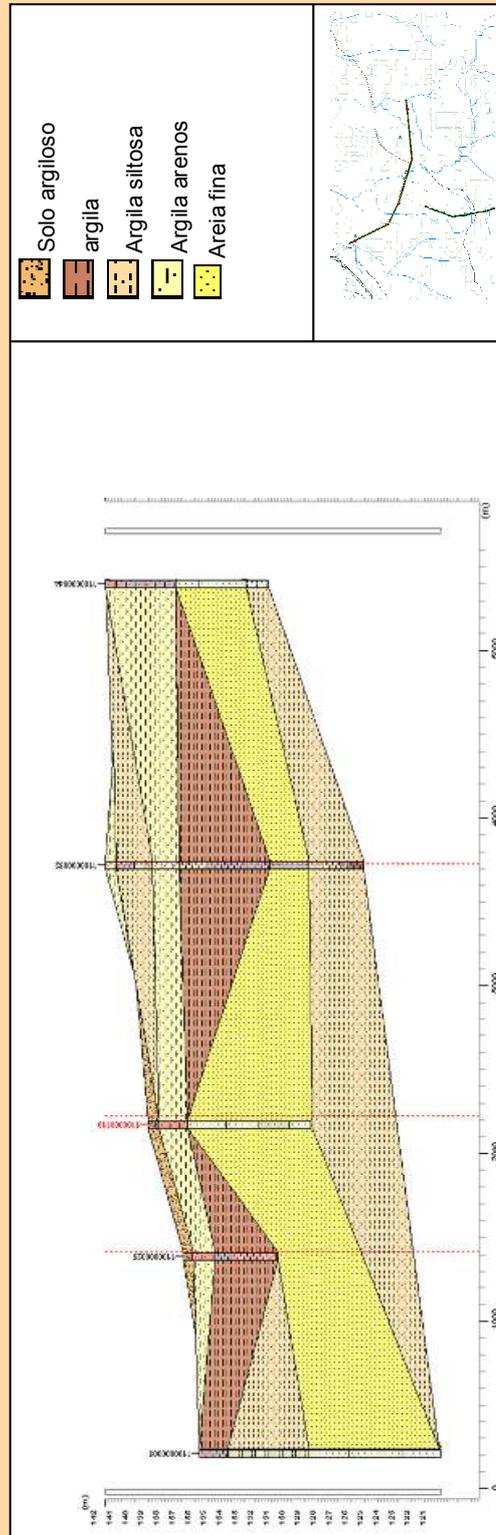
## SEÇÃO DO AQUIFERO RIO BRANCO

Figura 06: Seção geológica NW-SE no 2° Distrito de Rio Branco caracterizando em amarelo pacote de areia provável aquífero Rio Branco. SEÇÃO VILA ACRE

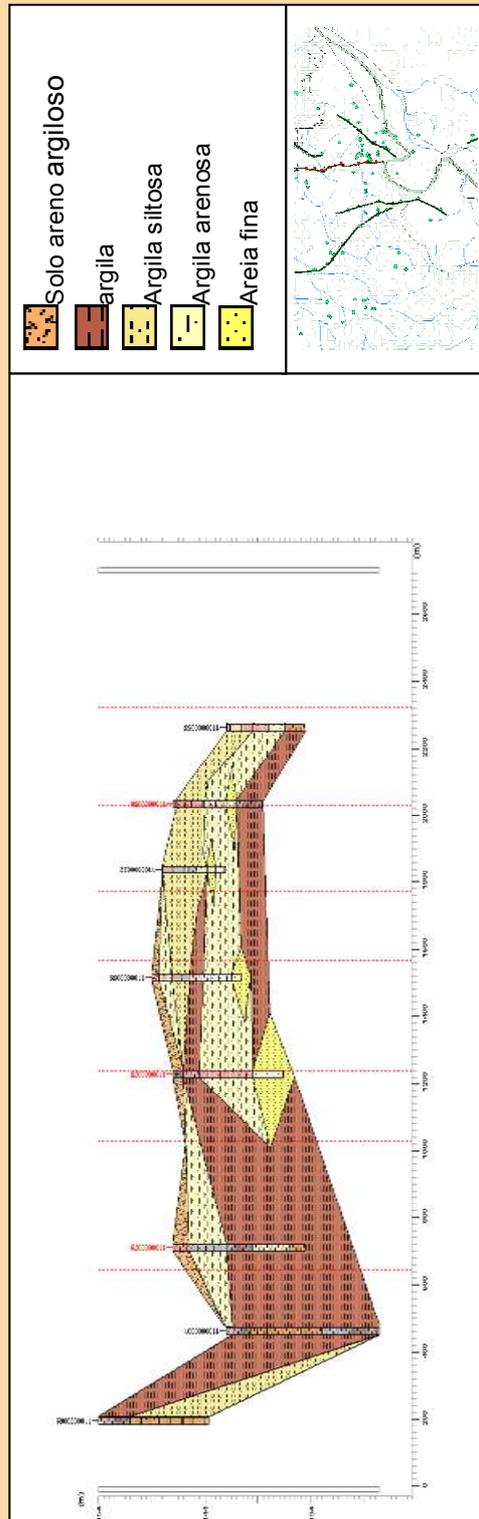
## SEÇÃO GEOLÓGICA MATERNIDADE

**Figura 09:** Seção transversal ao Igarapé Maternidade, caracterizando pacote argiloso com intercalações de lentes de areia fina.

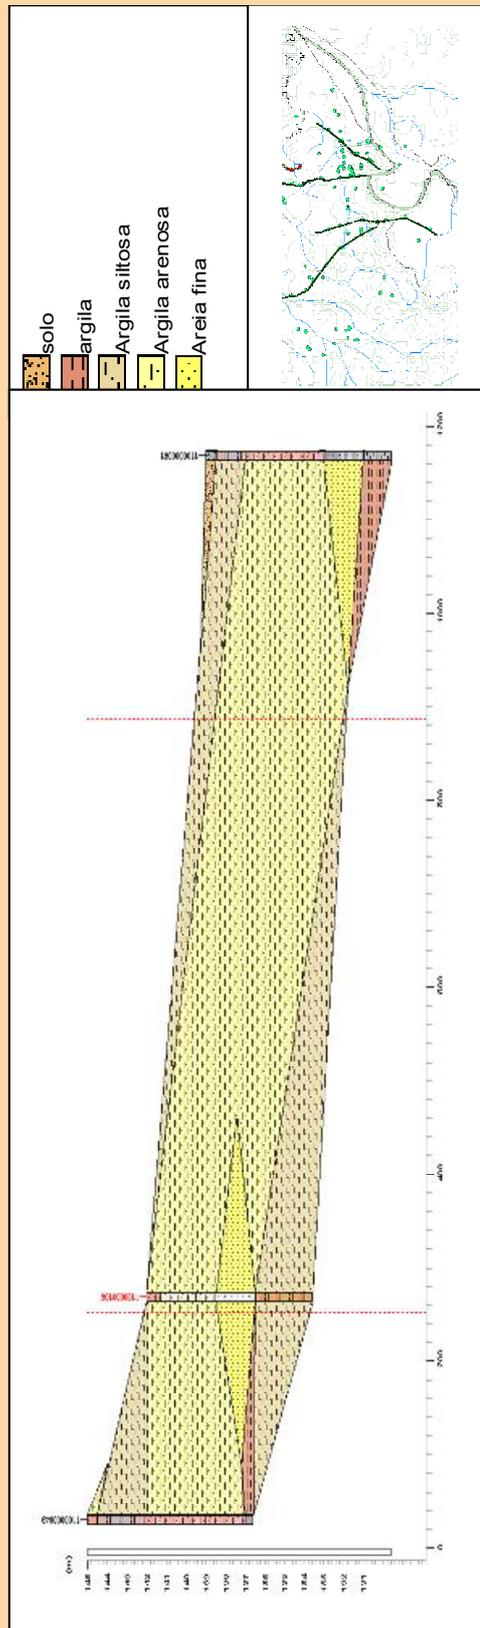
## SEÇÃO GEOLÓGICA NO BAIRRO RAIMUNDO MELO

**Figura 11:** Seção perpendicular ao Rio São Francisco, bairro Raimundo Melo, lentes de areia a 8 e 10 m de profundidade em meio a argila arenosa.

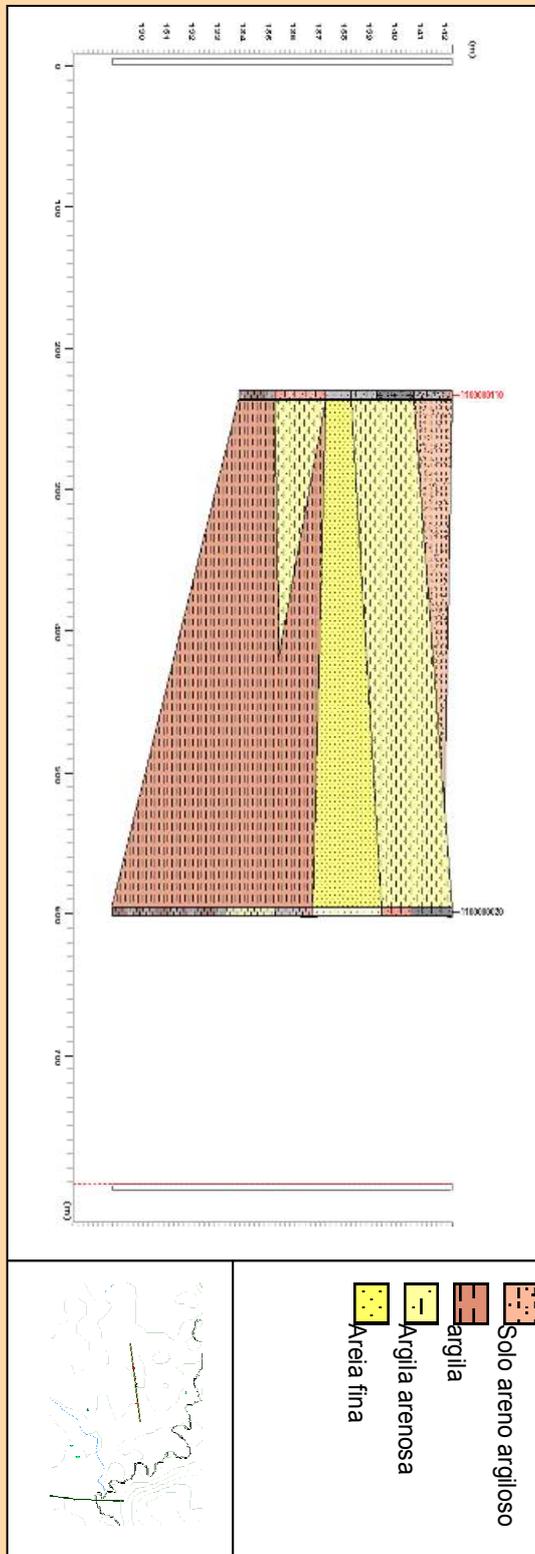
## SEÇÃO NO BAIRRO CONQUISTA

Figura 12: Pequena seção no bairro Conquista evidenciando camada de areia fina a 5 m de profundidade

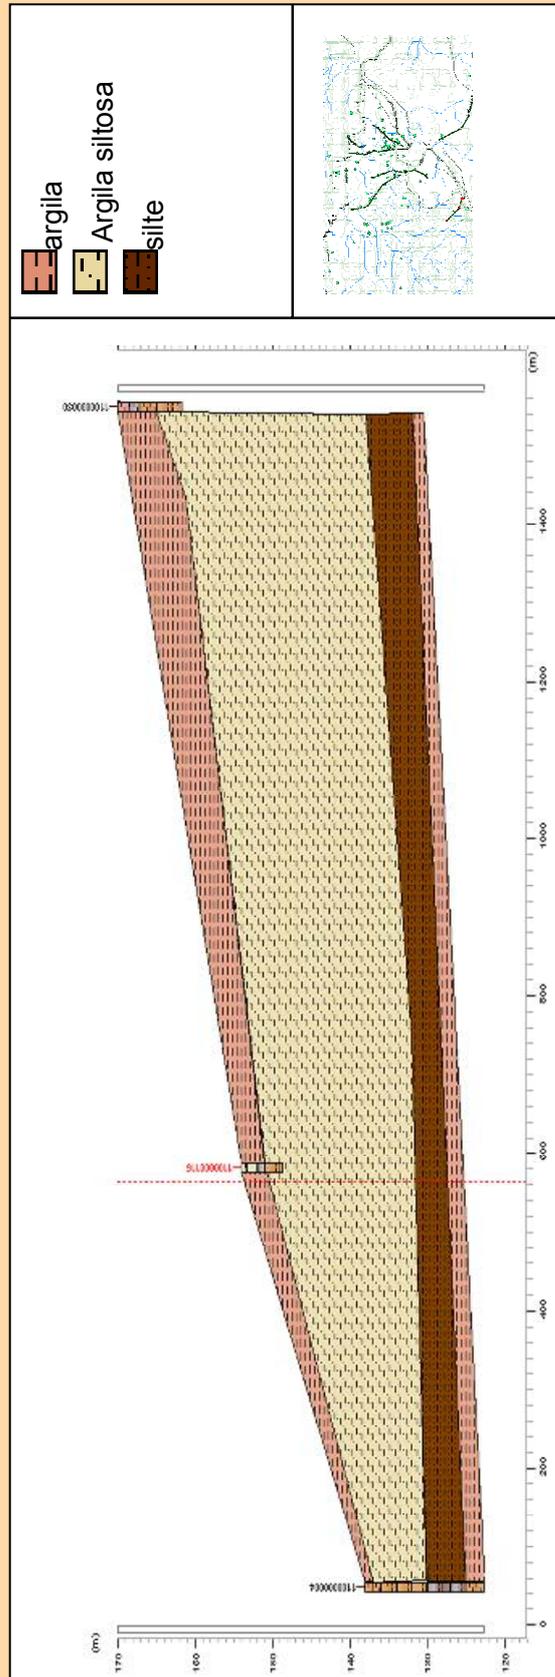
## SEÇÃO GEOLÓGICA NA ETA II

**Figura 13:** Seção a margem do Rio Acre no local de captação de água de Rio Branco, mostrando pacote extremamente argiloso a siltoso.

A capacidade de suporte às fundações está intimamente relacionada à constituição do substrato, e, por conseguinte do nível topográfico. Pelas características encontradas nas sondagens fica evidente a necessidade de estudos geotécnicos de detalhe para empreendimentos a serem executados em Rio Branco devido à heterogeneidade do substrato argiloso, porém com lentes de areia intercaladas. De modo geral tem-se um pacote de argila cinza plástica e expansível com espessura variável de 3 a 16m e presença de concreções carbonáticas na base, representando a unidade Panorama, sobreposto aos argilitos da Formação Solimões, conhecida na linguagem do sondador como “salão” e considerado como o assento ideal para as fundações de edificações de porte. No entanto na análise dos boletins de sondagens verifica-se que a maioria dos furos não atinge o substrato composto pelos argilitos da Fm. Solimões, ficando “suspensos” na camada superficial formada pelas argilas expansivas, e, provavelmente resultando em problemas de instabilização das fundações das estruturas dos prédios.

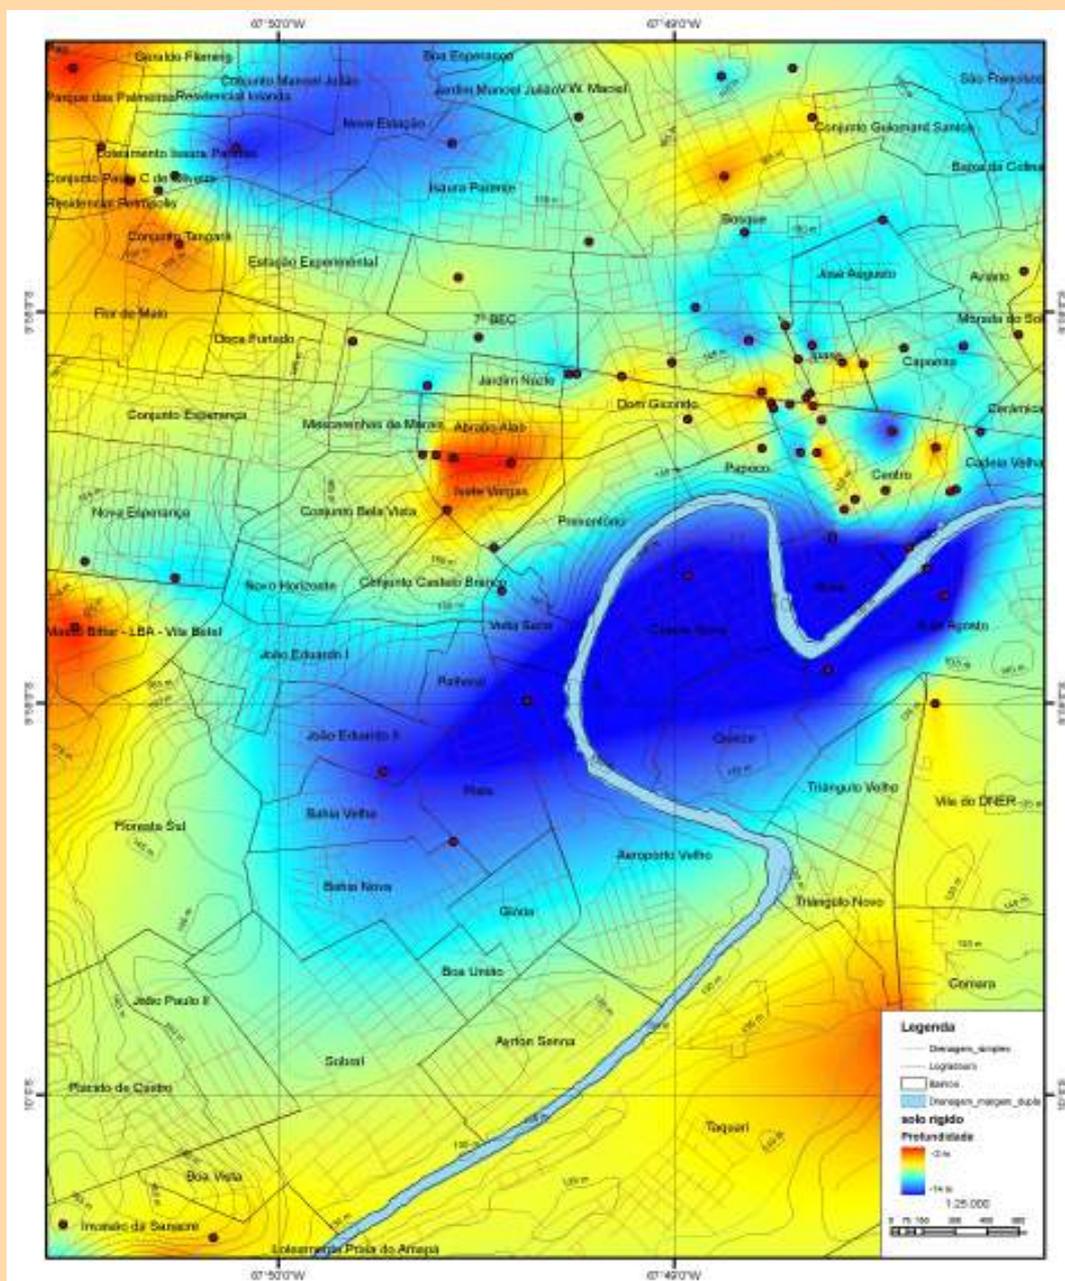
Uma tentativa de relacionar os limites de materiais rígidos e duros foi feita com base nos resultados de sondagem SPT, para uma parte da cidade. Analisando este quadro, observam-se algumas regiões onde se encontra material rígido em profundidade maior como é o caso da região que vai do Sobral ao Palheiral, Cidade Nova, Seis de Agosto, Isaura Parente e Manoel Julião variando de 8 a 14 m de profundidade. Terrenos com comportamento rígido a profundidades menores são encontrados nos loteamentos Ivete Vargas, Conjunto Tangará, Flor de Maio e Vila Betel onde as sondagens descrevem argilas rígidas a pouco mais de 2 m de profundidade.

Figura 14: Mapa de isovalores para solos rígidos obtidos pela análise dos boletins de sondagens SPT na cidade de Rio Branco.

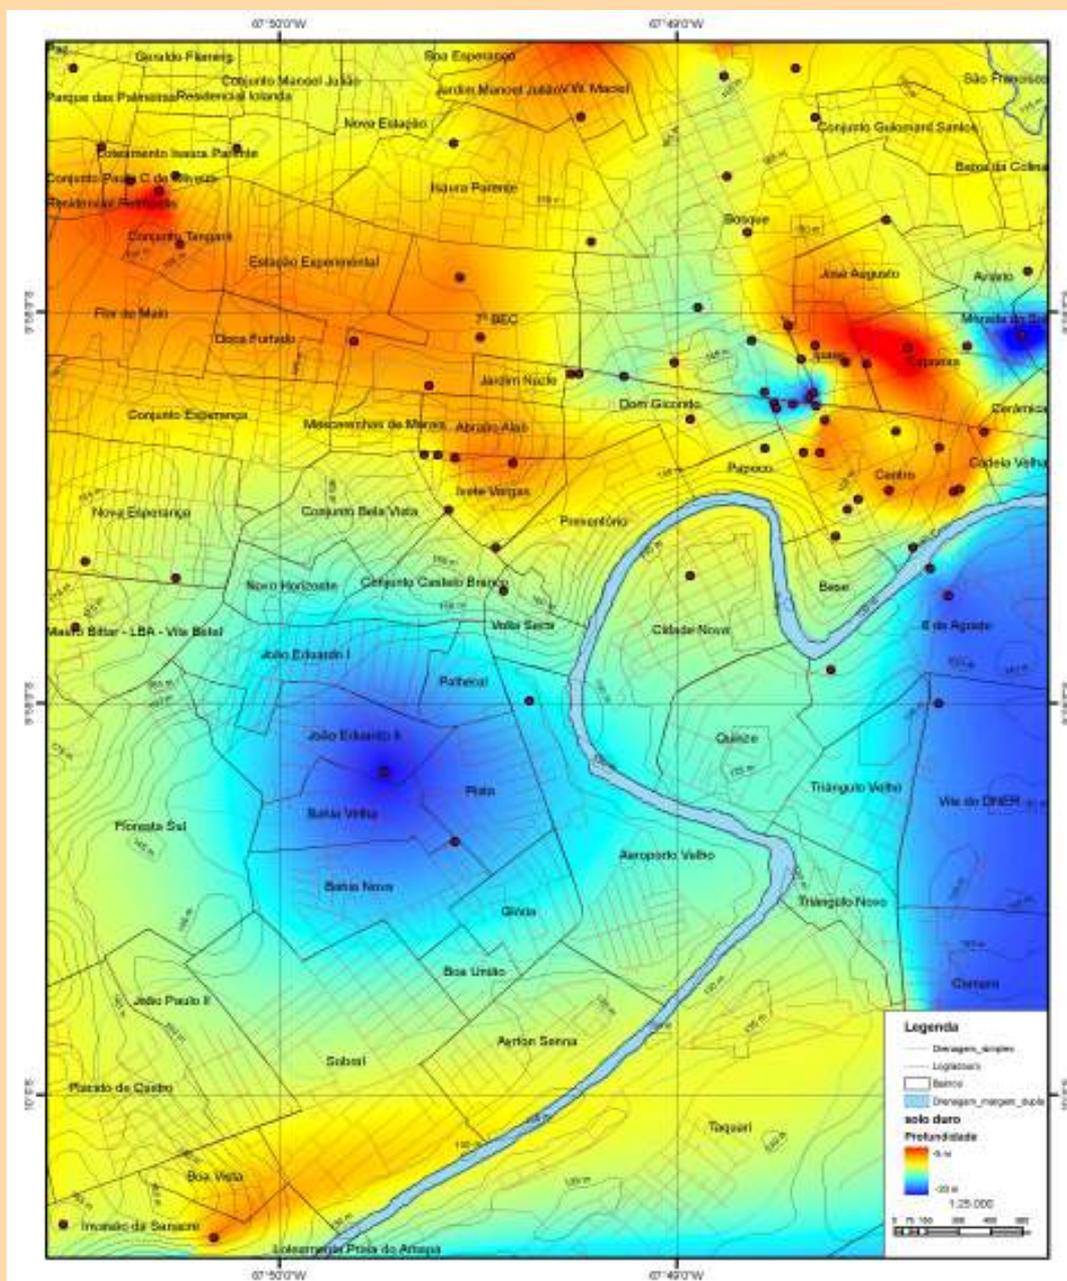
Este mesmo comportamento, com algumas variações, pode ser observado quando é analisado o desempenho dos terrenos com característica dura na sondagem SPT. Encontra-se material duro a profundidades pouco menores que 20 m, como no caso dos bairros Bahia Velha, Pista e João Paulo II e Seis de Agosto refletindo provavelmente o substrato dos Terraços Fluviais ali encontrados. Em contrapartida na região que vai do Ivete Vargas ao Conjunto Tangará, Centro, Capoeira e Jose Augusto o material duro pode ser encontrado a profundidades de 5 m.

**Figura 15:** Mapa de isovalores para comportamento duro obtido através da interpolação dos dados de sondagens SPT na cidade de Rio Branco.
