CPRM – SERVIÇO GEOLÓGICO DO BRASIL
SUPERINTENDÊNCIA REGIONAL DE SALVADOR

RELATÓRIO PRELIMINAR:
ILHA DE MATARANDIBA/BAHIA
ESTADO DA BAHIA, ESCALA 1:10.000

RELATÓRIO PRELIMINAR: ILHA DE MATARANDIBA/BAHIA

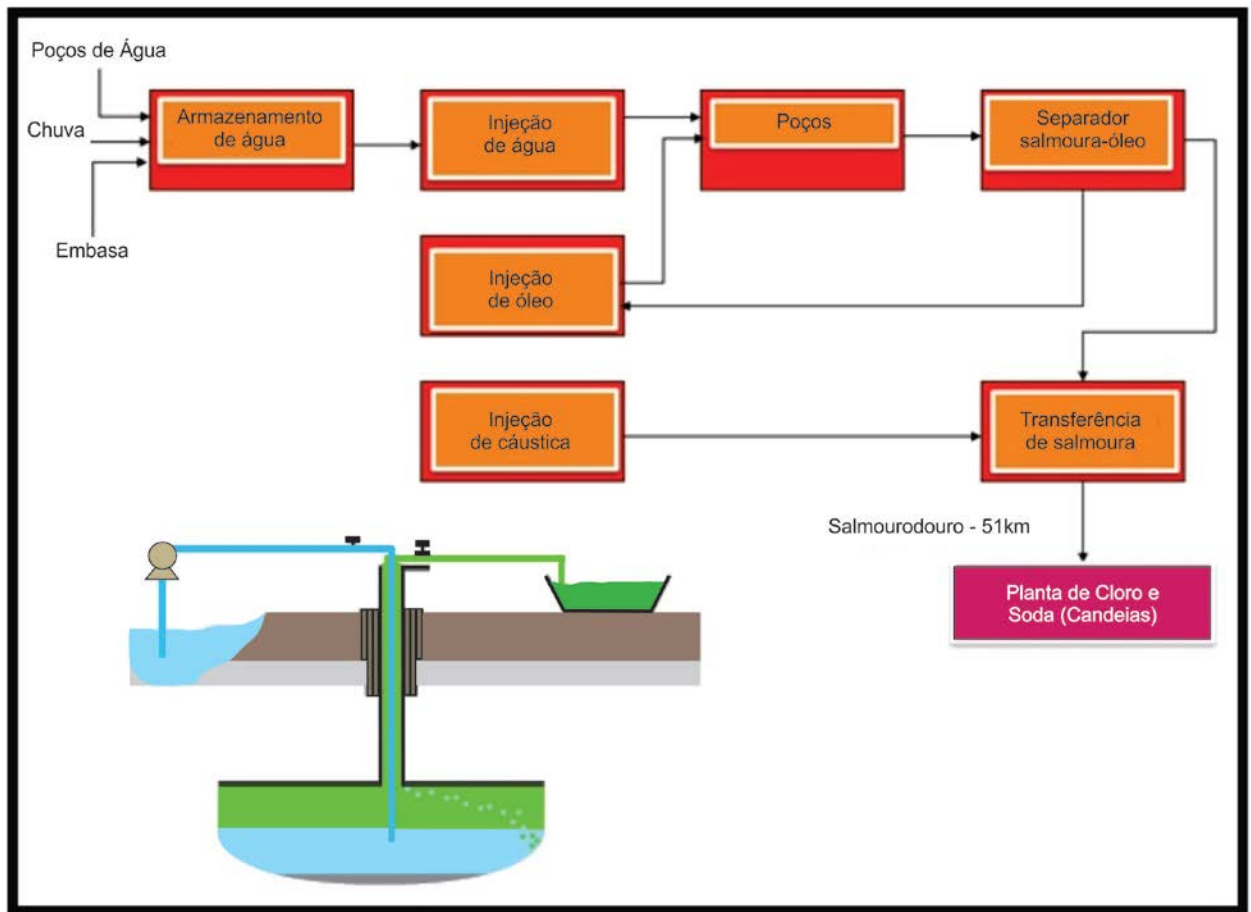
Figura 3.1 – Esquema da extração de Salmoura na Ilha de Matarandiba.

Com relação ao depósito de cloreto de sódio, a Dow Química diz: “é uma jazida que se situa entre 1200 e 1300 metros de profundidade, na parte inferior da Formação Aliança, Membro Matarandiba. Trata-se de um depósito evaporítico de origem continental, bem estratificado, com espessura mínima de 20 metros e máxima de 60 metros, consistindo de um corpo homogêneo de 92% de NaCl (halita), de extensão desconhecida, mas que seguramente abarca toda a ilha” (**figura 3.1**).
