**Serviço Geológico do Brasil – CPRM**

**Ação Emergencial para Análise de Risco Remanescente na**

**Comunidade Mãe Luiza**

**NATAL – RN**

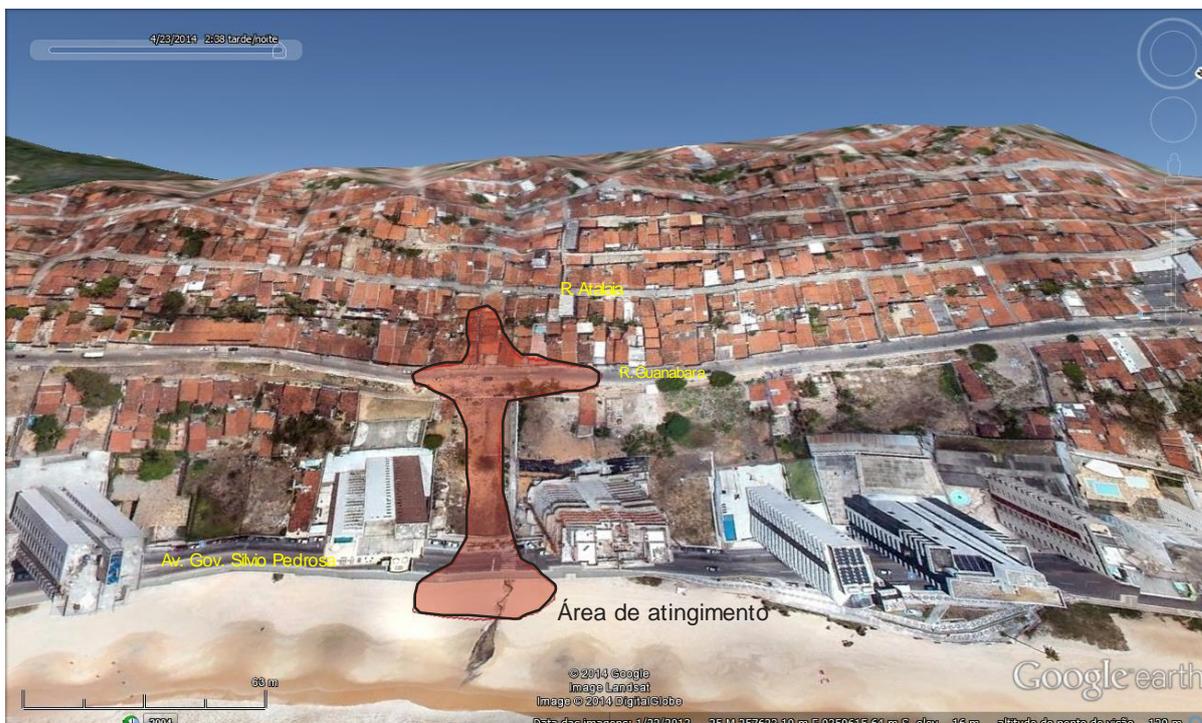
**Área de atingimento do Desastre**

O Bairro Mãe Luiza, local do desastre, é uma densa ocupação desordenada, sobre um campo dunar característico, formado por sedimentos eólicos arenosos, com granulometria variando de média a fina e cores variando do esbranquiçado a alaranjado, com presença de estratificações cruzadas do tipo acanalada e presença de películas de óxido de ferro (laterização) em alguns níveis.

A área do Bairro Mãe Luiza afetada pelo desastre está situada na face frontal (litorânea) da duna. A presença de estruturas geológicas como as estratificações acanaladas cruzadas, observadas nessa unidade, evidenciam deposição eólica e confirmam seu caráter de depósito inconsolidado.

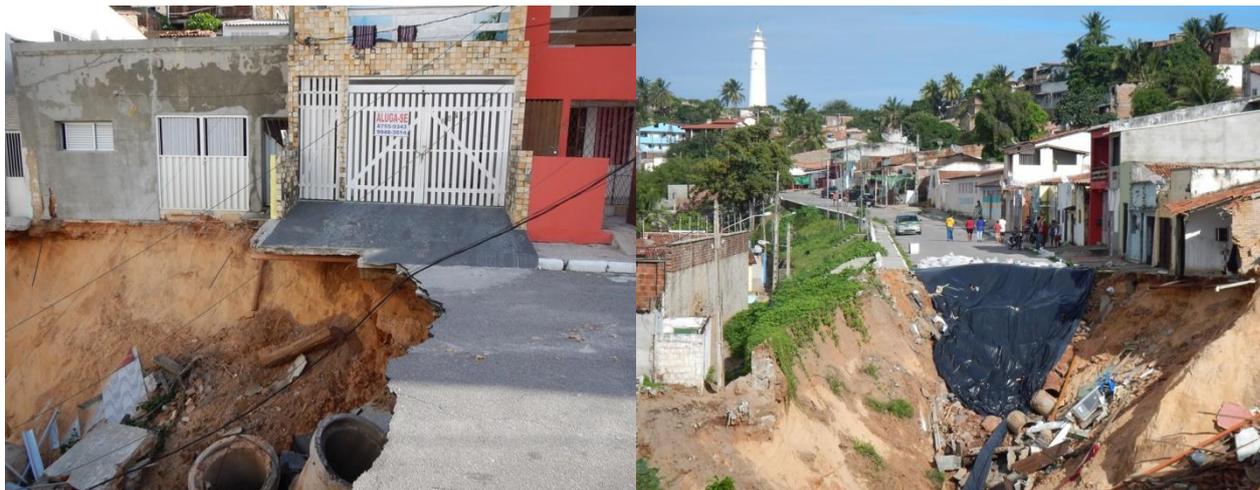
## Desastre em Mãe Luíza e Areia Preta

A cratera aberta tem aproximadamente 100 metros de largura e 100 metros de comprimento. A profundidade é de 30 metros
