MINISTÉRIO DE MINAS E ENERGIA
SECRETARIA DE GEOLOGIA, MINERAÇÃO E TRANSFORMAÇÃO MINERAL
SERVIÇO GEOLÓGICO DO BRASIL – CPRM
Diretoria de Geologia e Recursos Minerais

**Levantamento Geofísico de
Eletrorresistividade para Investigação do
Substrato Calcário de Áreas Colapsadas e
de Novas Áreas para Expansão Urbana da
Cidade de Lapão-BA**

SALVADOR
2013

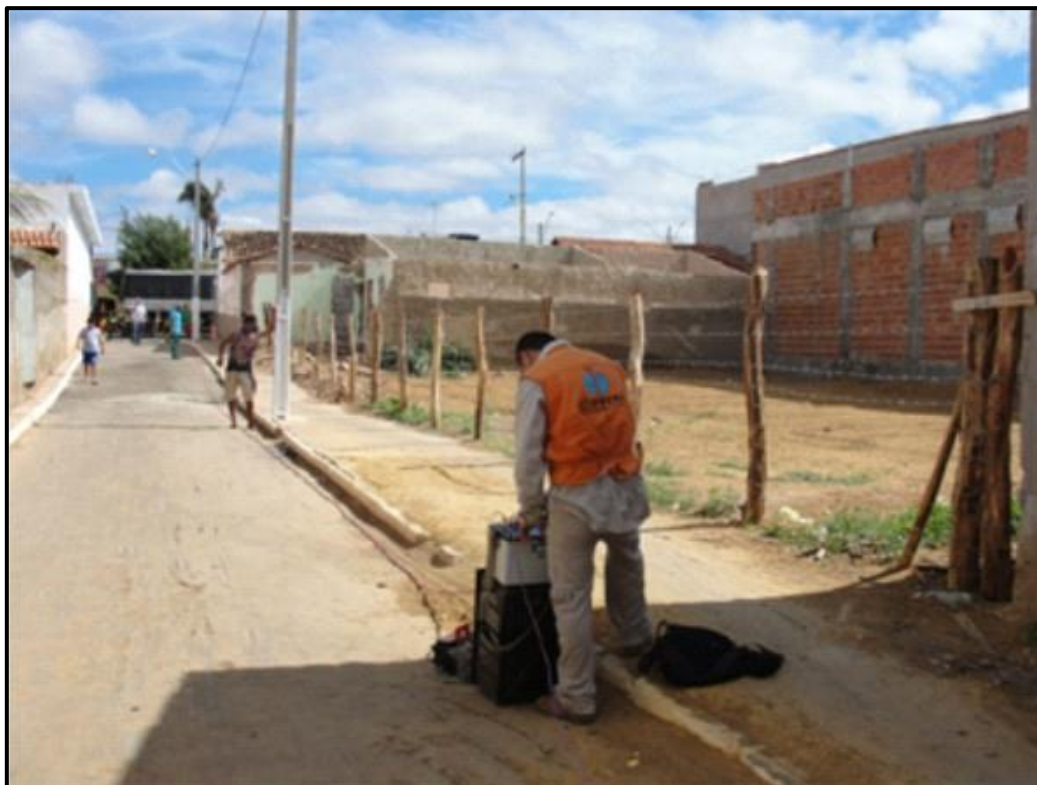
Fotografia 5 – levantamento de eletrorresistividade na Rua José Marcelino, transversal a uma zona de fratura que se propagou a partir da dolina da Fonte de Lapão.

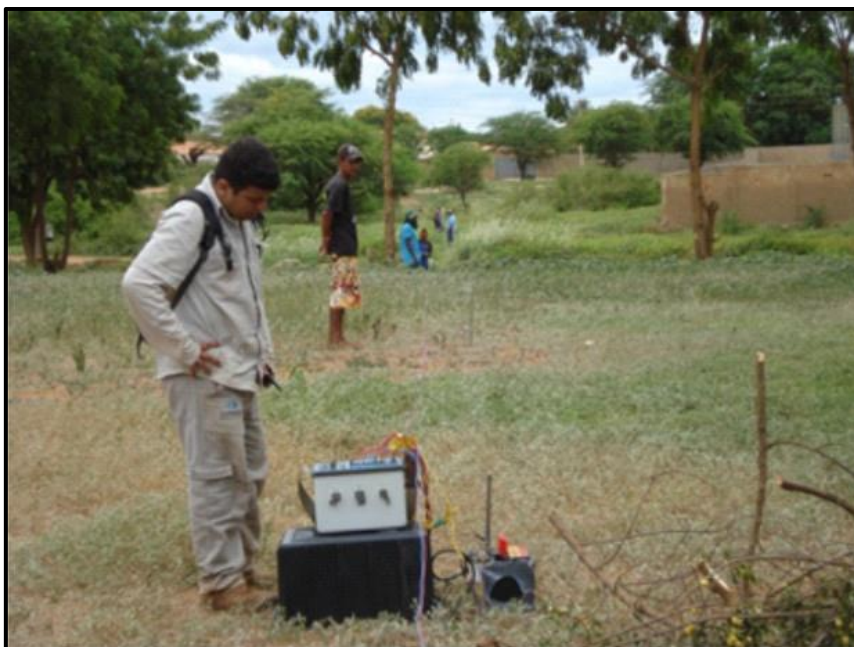
Fotografia 7 – levantamento de eletroresistividade em uma dolina em formação no Bairro Ida Cardoso.

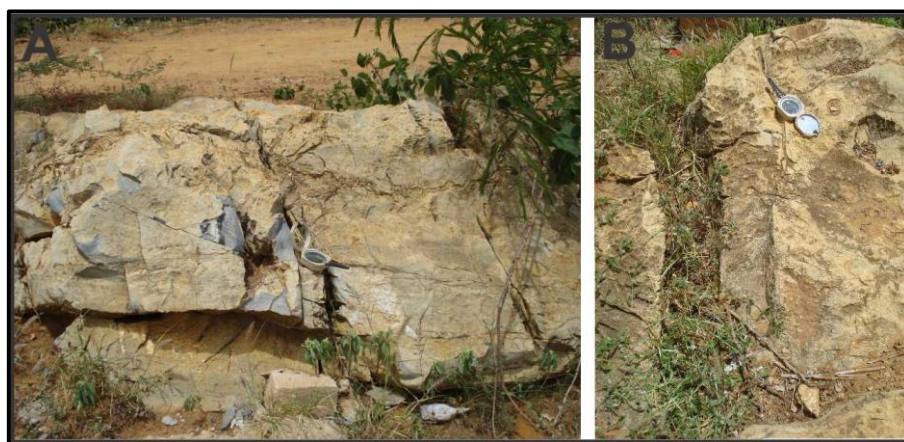
Na região afloram diferentes tipos de calcário com variados níveis de alteração e deformação (Prancha Fotográfica 1). Em alguns afloramentos constatou-se uma densidade alta de fraturas nas direções N-S, 60°Az, 30°Az, e 330°Az, a maioria com mergulhos subverticais (Prancha Fotográfica 2). As fendas recentemente abertas (Fotografia 2) ocorrem principalmente nas direções N-S e 130°Az. Elas são observadas tanto nas rochas como no solo. Além disto, ocorre uma correlação clara entre áreas colapsadas e rachaduras.

Prancha Fotográfica 2 – Calcários fraturados que afloram nas proximidades do Bairro Ida Cardoso. **A** – Calcário maciço, cinza, fraturado em várias direções; **B** – Fratura vertical aberta com direção N-S em calcário de coloração amarelada.

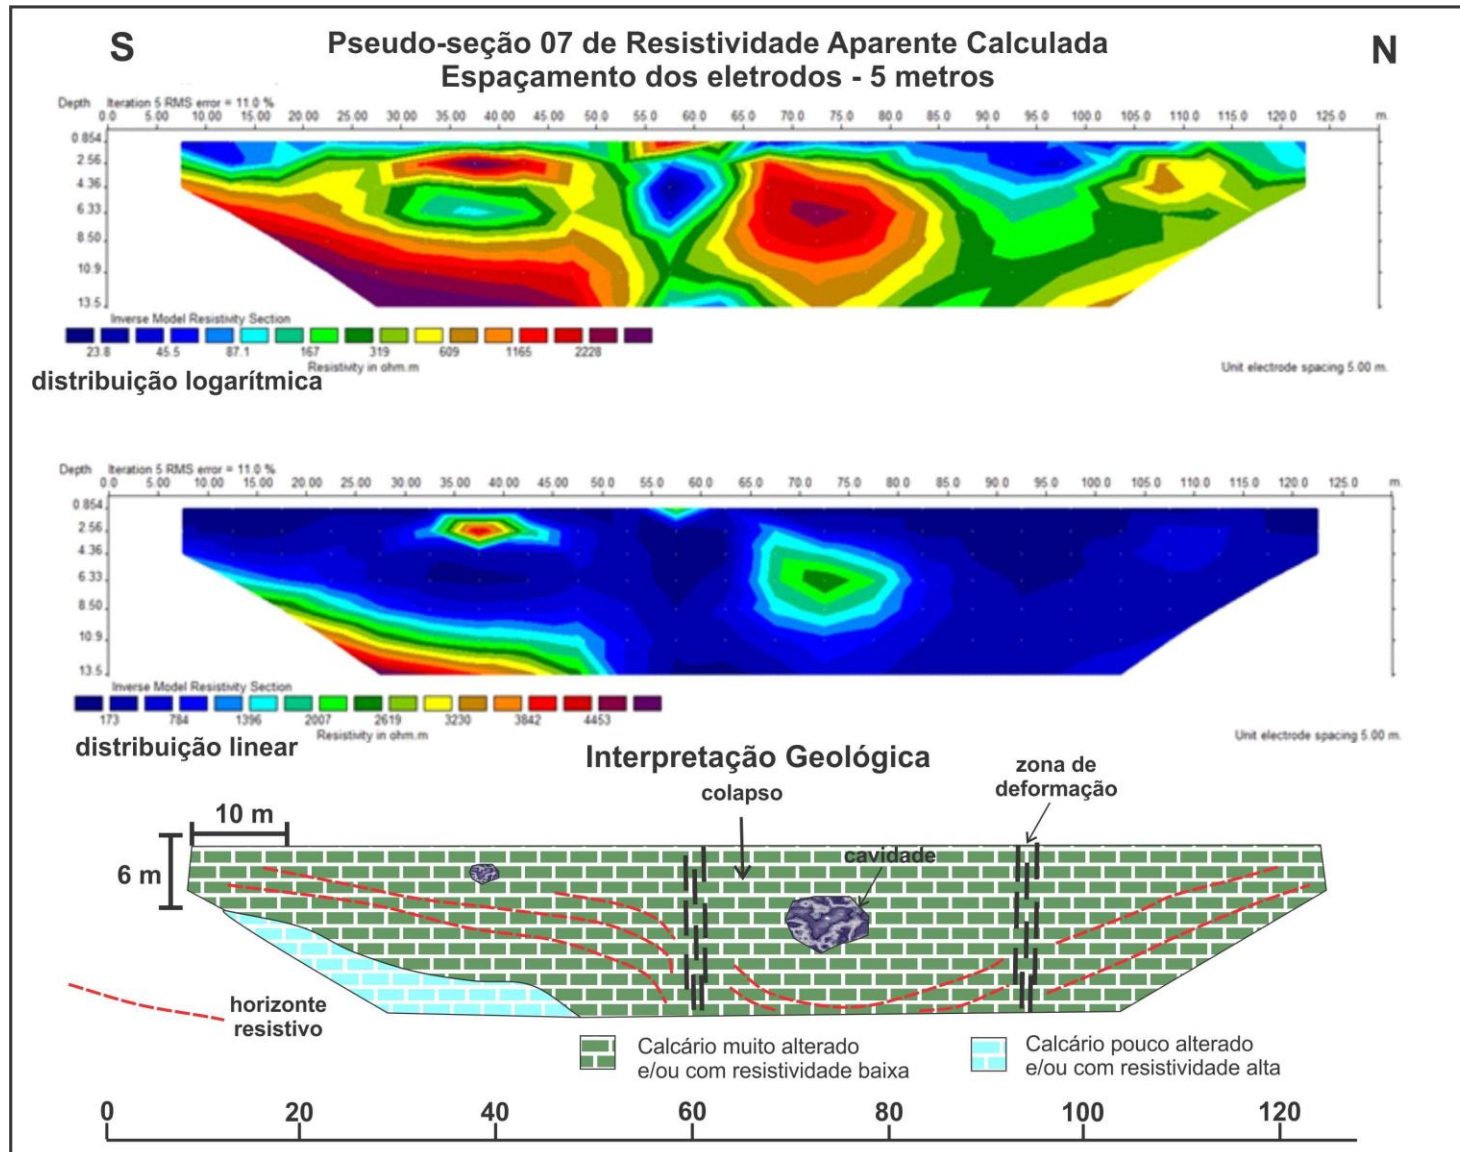
Figura 8 – Seção Geoelétrica 7 localizada na Rua Augusto Galvão e na Praça da Fonte. Esta seção com eletrodos espaçados de 5 m representa um detalhamento da metade superior da Seção 6.

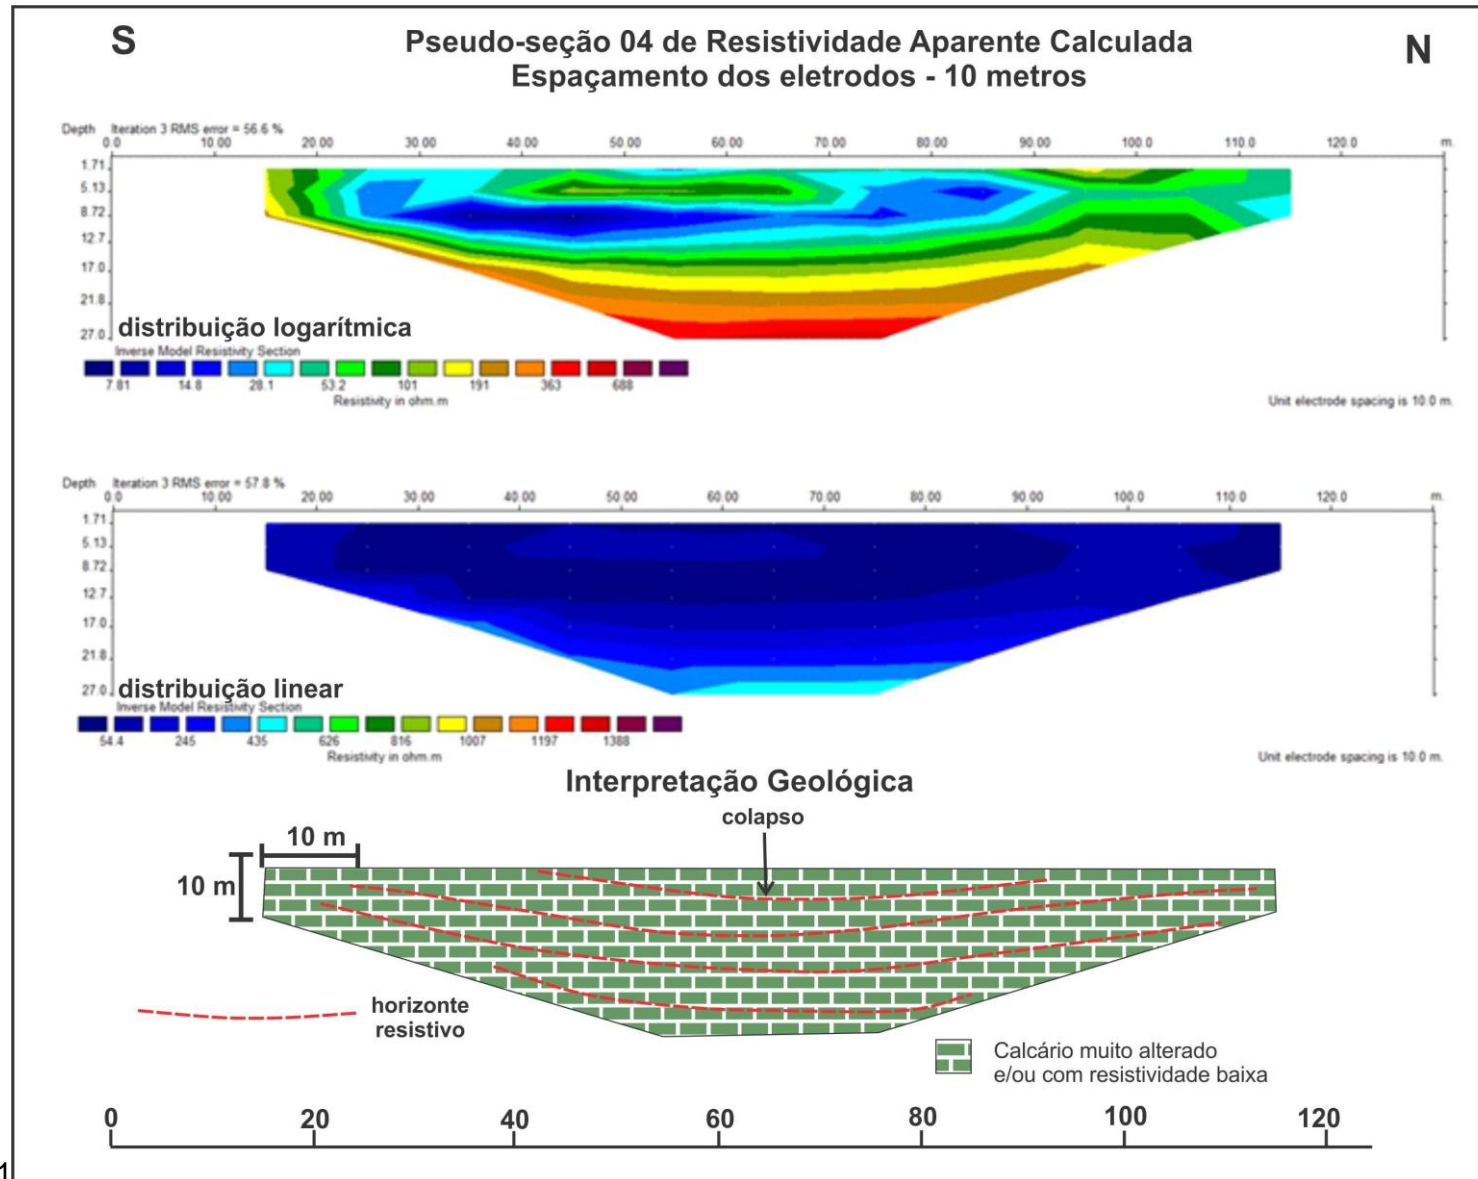
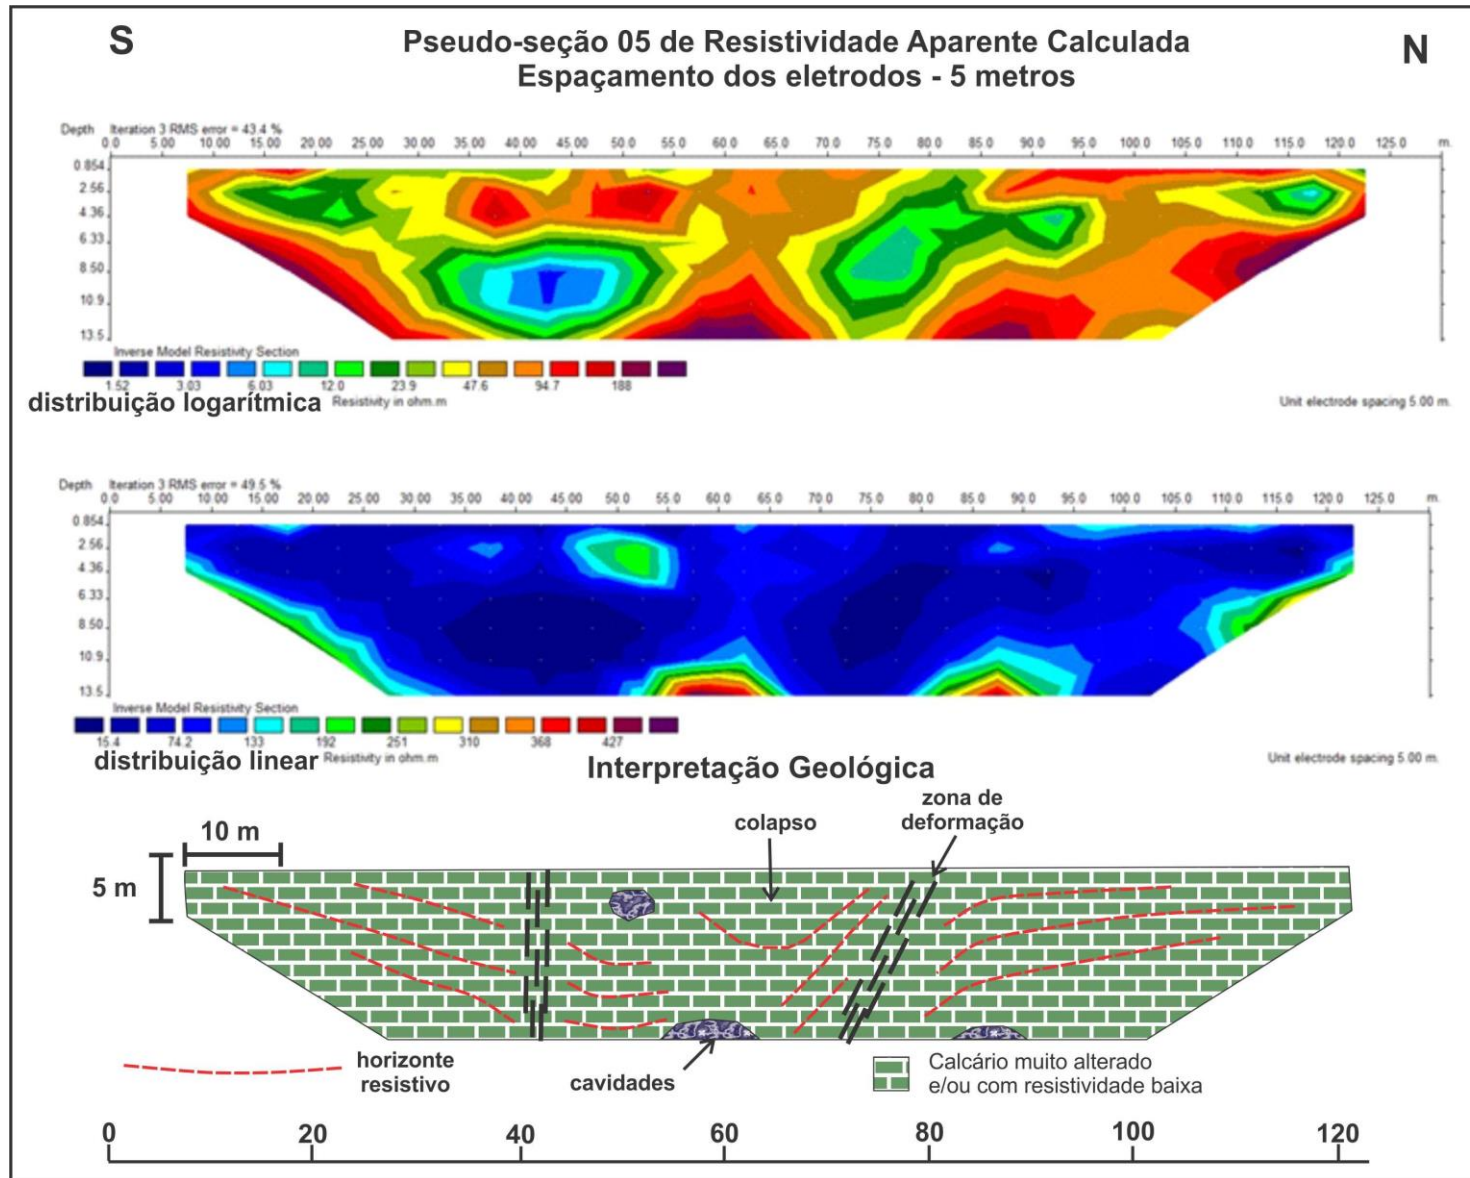
Nas seções 4 e 5 (10 e 5 m, respectivamente) (figuras 9 e 10) levantadas na Rua José Marcelino é possível observar as mesmas feições destacadas nas seções anteriores, ou seja, colapso do terreno, zonas de deformação vertical e cavidades. A seção 5 com eletrodos espaçados de 5 m é um detalhamento da

Figura 9 – Seção Geolétrica 4 localizada na Rua José Marcelino.

Figura 10 – Seção Geolétrica 5 localizada na Rua José Marcelino. Esta seção com eletrodos espaçados de 5 m representa um detalhamento da metade superior da Seção 5.

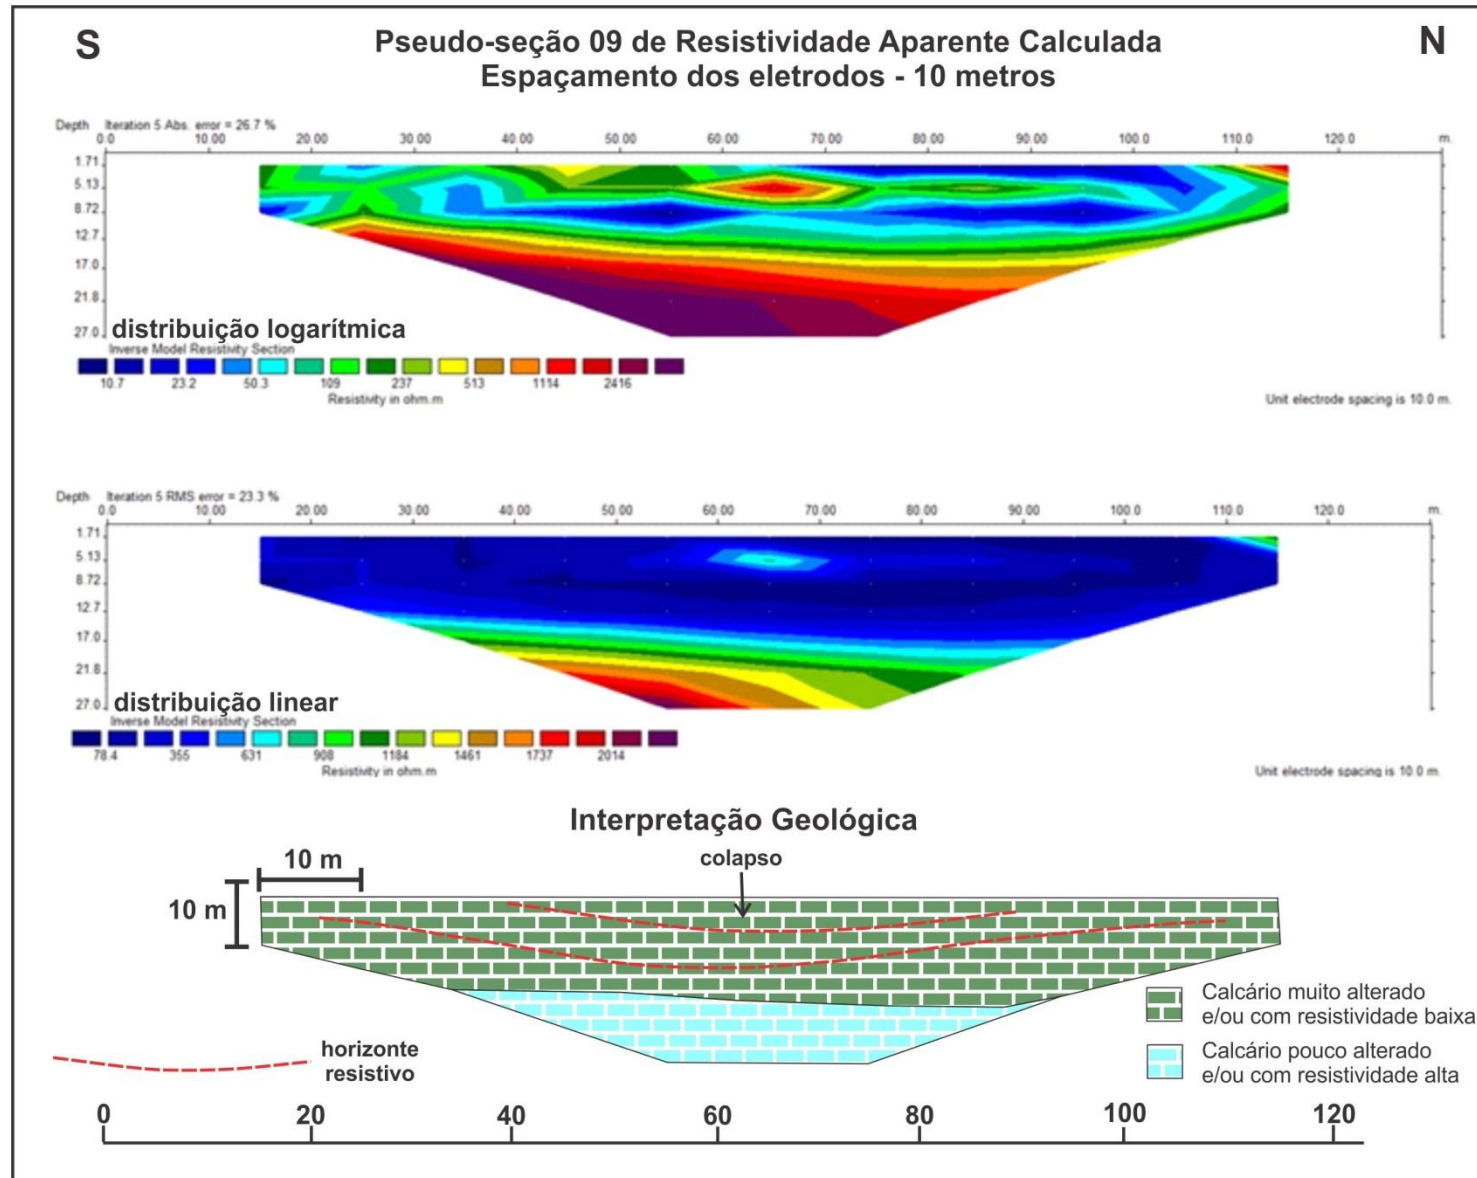
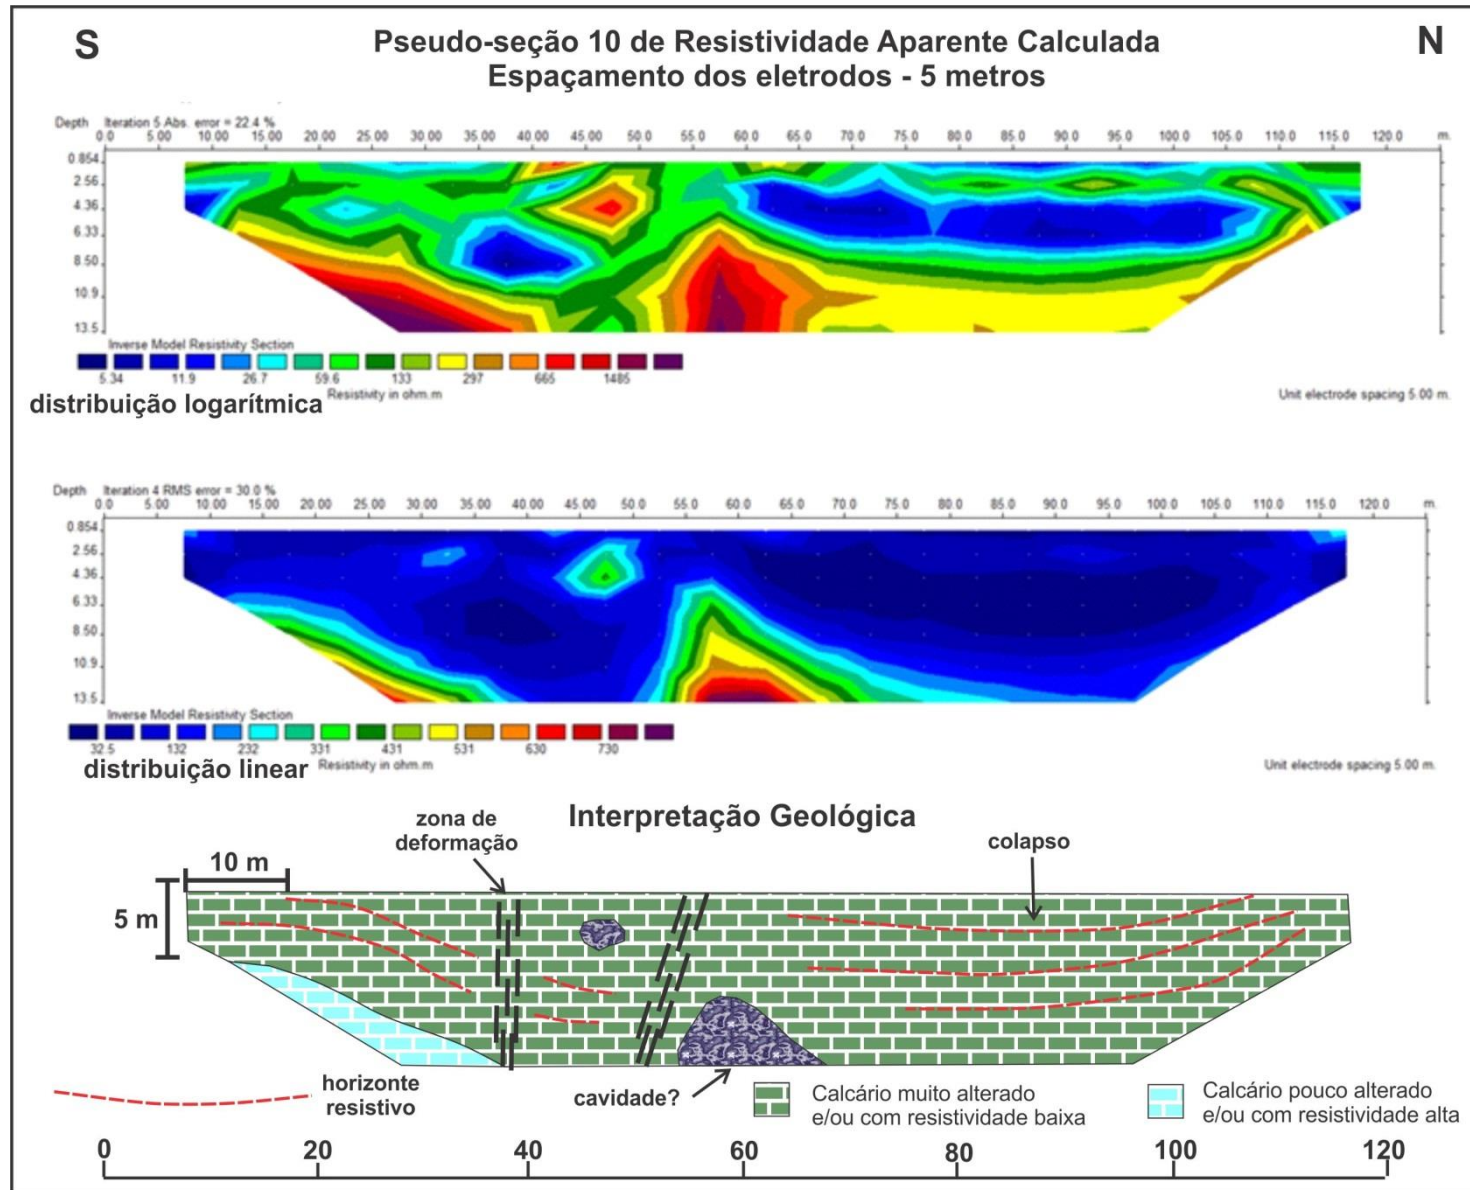
metade superior da seção 4. Da mesma forma, as seções 9 e 10 (10 e 5 m, respectivamente) (figuras 11 e 12) realizadas na Travessa Sócrates de Menezes também evidenciam de forma clara um inter-relacionamento entre as três referidas feições. Na Prancha Fotográfica 4 é possível observar as evidências em superfície do processo que está ocorrendo na Travessa Sócrates de Menezes. O aspecto interpretativo mais importante resultante das observações acima é a evidência de um processo de carstificação fortemente favorecido pelo peso das construções, pela percolação de água pluvial e de esgotos proveniente das habitações próximas. A propagação da deformação possivelmente está herdando uma direção de desenvolvimento do carste que já existia antes da construção da cidade.

Figura 11 – Seção Geolétrica 9 localizada na Travessa Sócrates de Menezes.

Figura 12 – Seção Geolétrica 10 localizada na Travessa Sócrates de Menezes. Esta seção com eletrodos espaçados de 5 m representa um detalhamento da metade superior da Seção 9.

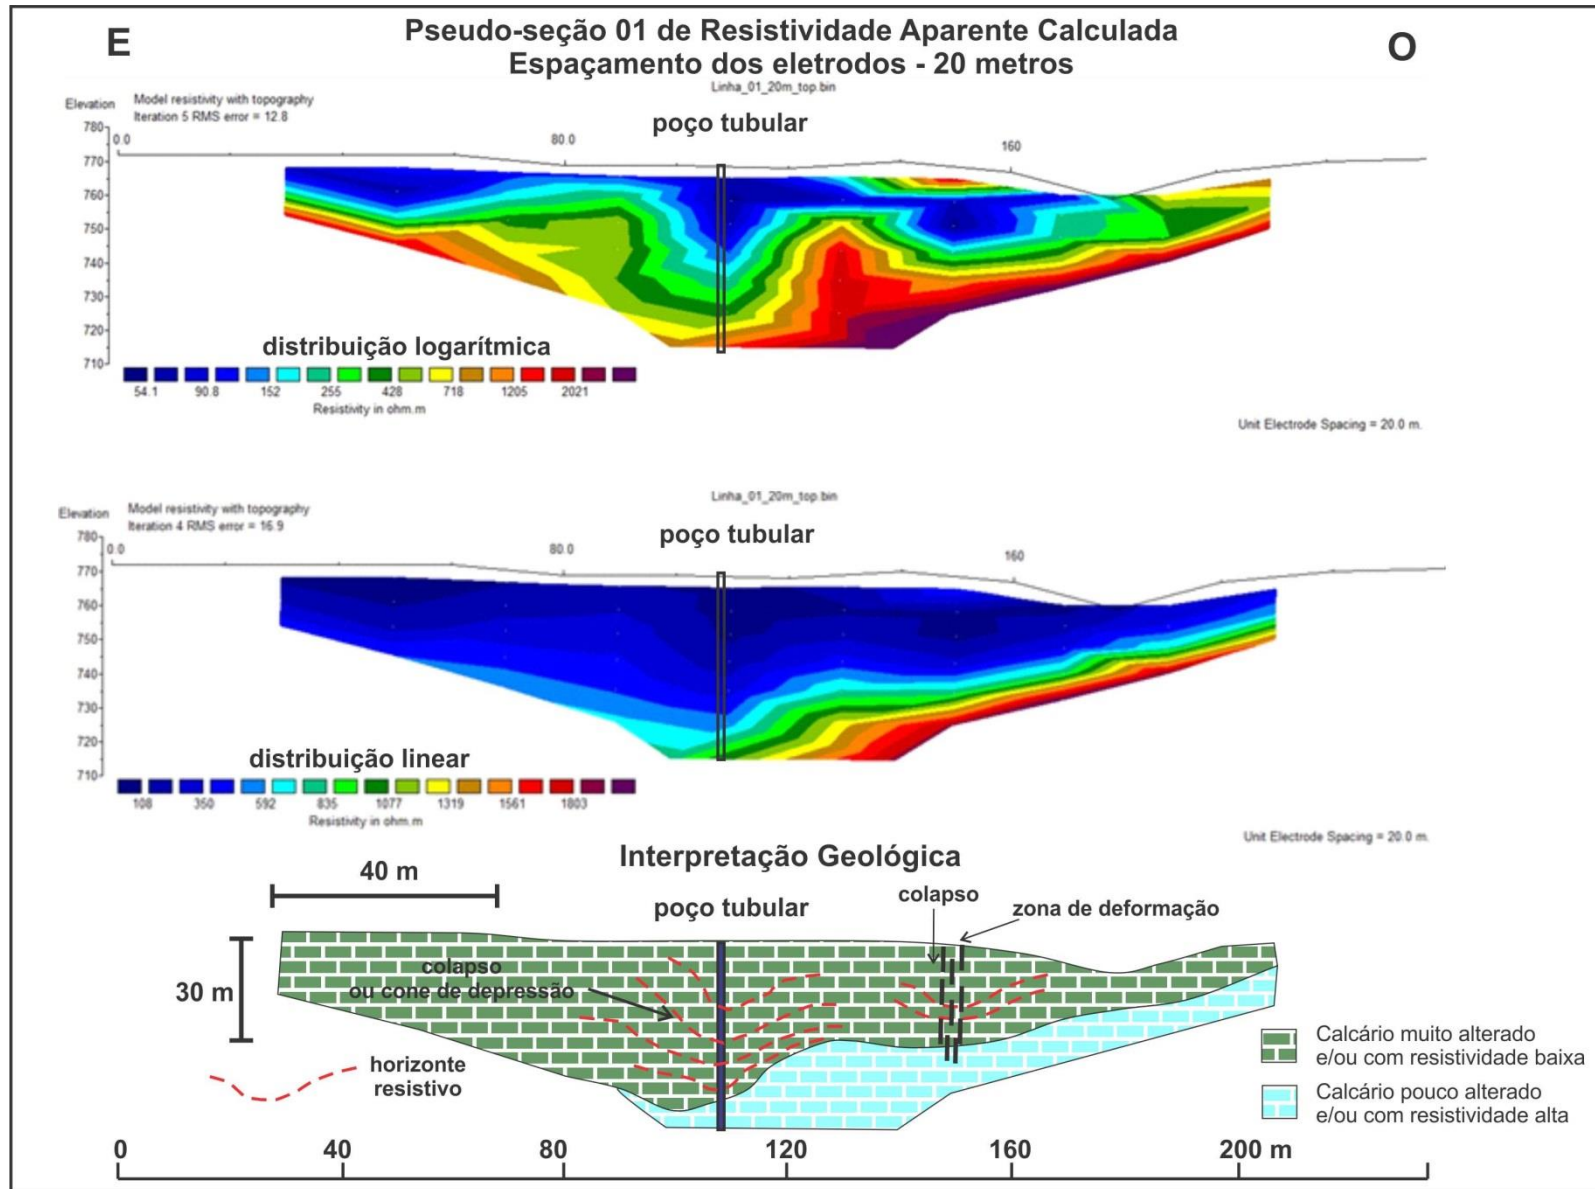
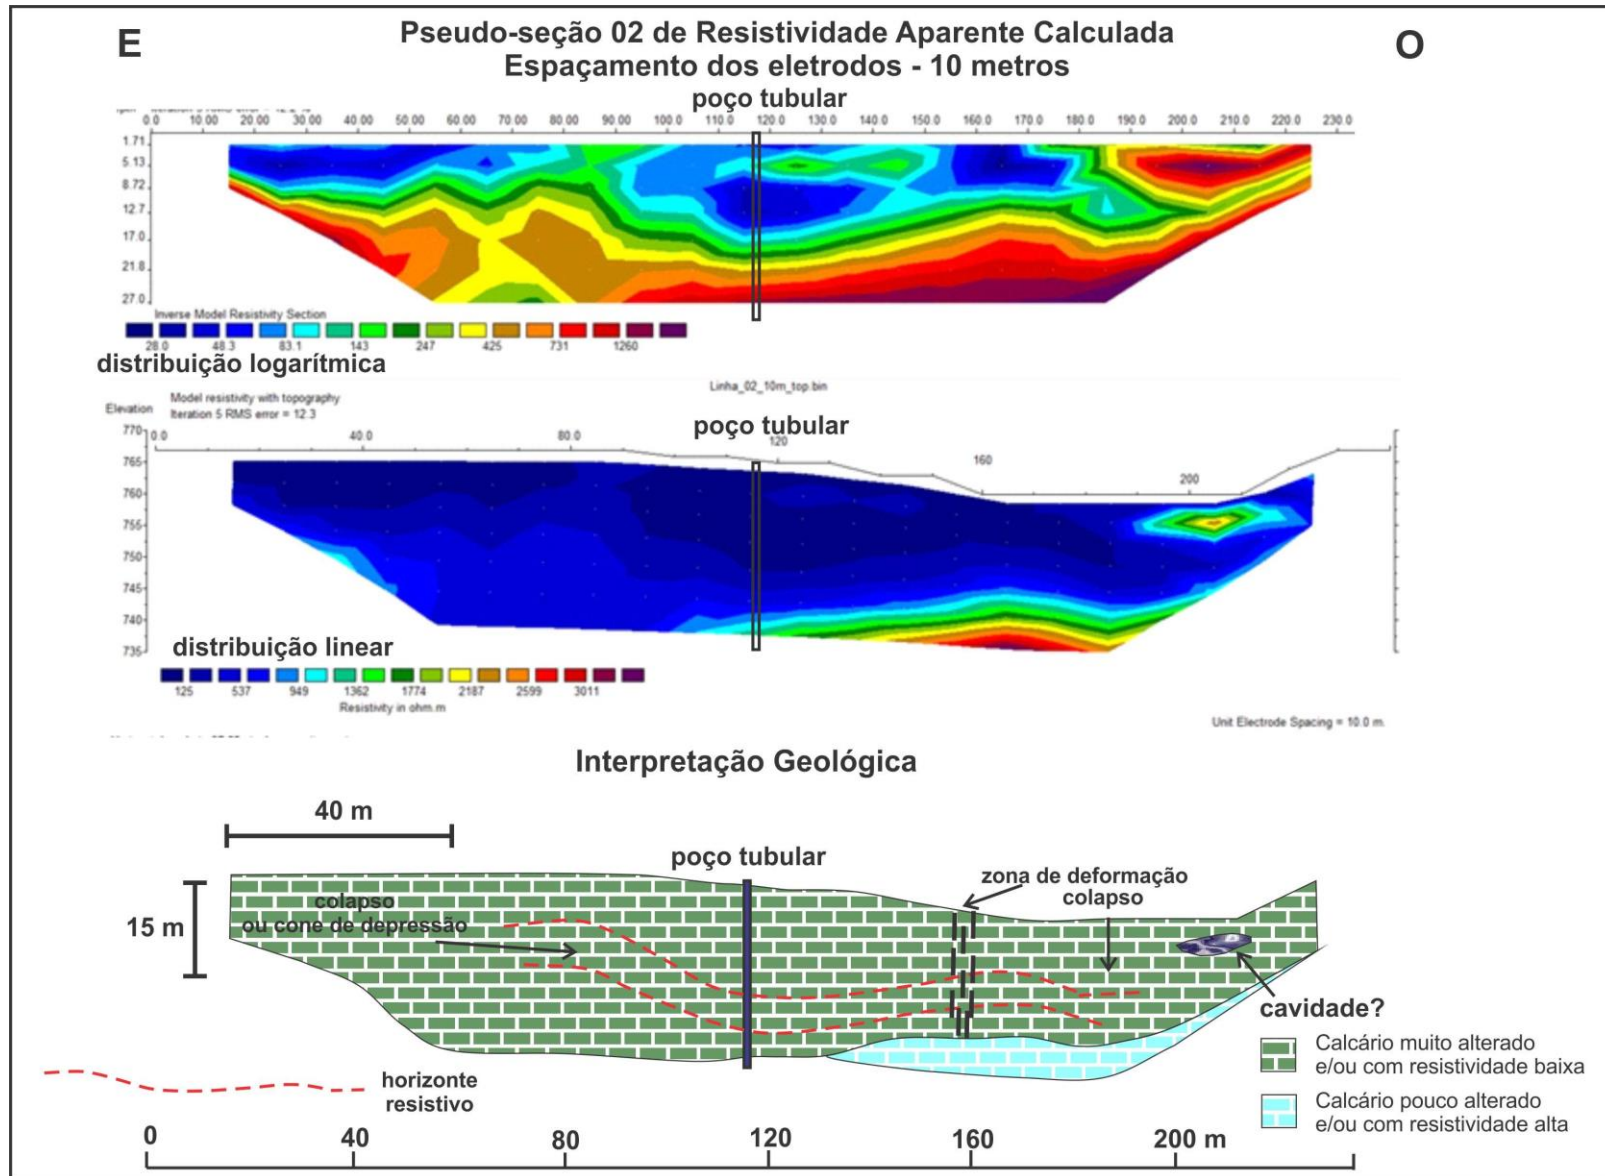
A observação das seções de resistividade e profundidade das seções 1 e 2 (figuras 15 e 16) indica a existência de um nível de calcário com resistividades muito baixas (<100 ohm.m). As condições geológicas e topográficas do local sugerem com uma grande possibilidade a associação desse tipo de assinatura geoeletrica com um substrato rochoso fraco e colapsado. Em profundidade as resistividades aumentam para valores superiores a 2.000 ohm.m, onde o substrato deve apresentar condições mais estáveis ou ocorrer um nível de calcário mais resistivo. Um dos aspectos mais importantes das seções é a forte inflexão para baixo apresentada pelos horizontes resistivos. Esse tipo de feição pode está associada a um colapso do terreno ou representar o registro de um cone de depressão em torno do poço tubular, quando o nível freático era mais raso do que o atual e por causa do atual período prologado de seca encontra-se bastante aprofundado. Entretanto, pode ser que os dois fatores representem em conjunto as causas do processo de subsidência observado no local. Ou seja, a associação entre retirada de água do subsolo, rebaixamento do nível freático e a existência de um substrato calcário enfraquecido por processos de dissolução, pode ser a causa da deformação tectônica evidenciada pelas fendas formadas recentemente.

Figura 15 – Seção Geolétrica 01 localizada no Bairro Ida Cardoso.

Figura 16 – Seção Geoelétrica 2 localizada no Bairro Ida Cardoso. A seção com eletrodos espaçados de 10 m representa um detalhamento da metade superior da Seção 1, com eletrodos espaçados de 20 m.
