MINISTÉRIO DE MINAS E ENERGIA
SECRETARIA DE GEOLOGIA, MINERAÇÃO E TRANSFORMAÇÃO MINERAL
SERVIÇO GEOLÓGICO DO BRASIL – CPRM
Diretoria de Geologia e Recursos Minerais

**Levantamento Geofísico de
Eletrorresistividade para Investigação do
Substrato Calcário de Áreas Colapsadas e
de Novas Áreas para Expansão Urbana da
Cidade de Lapão-BA**

SALVADOR
2013

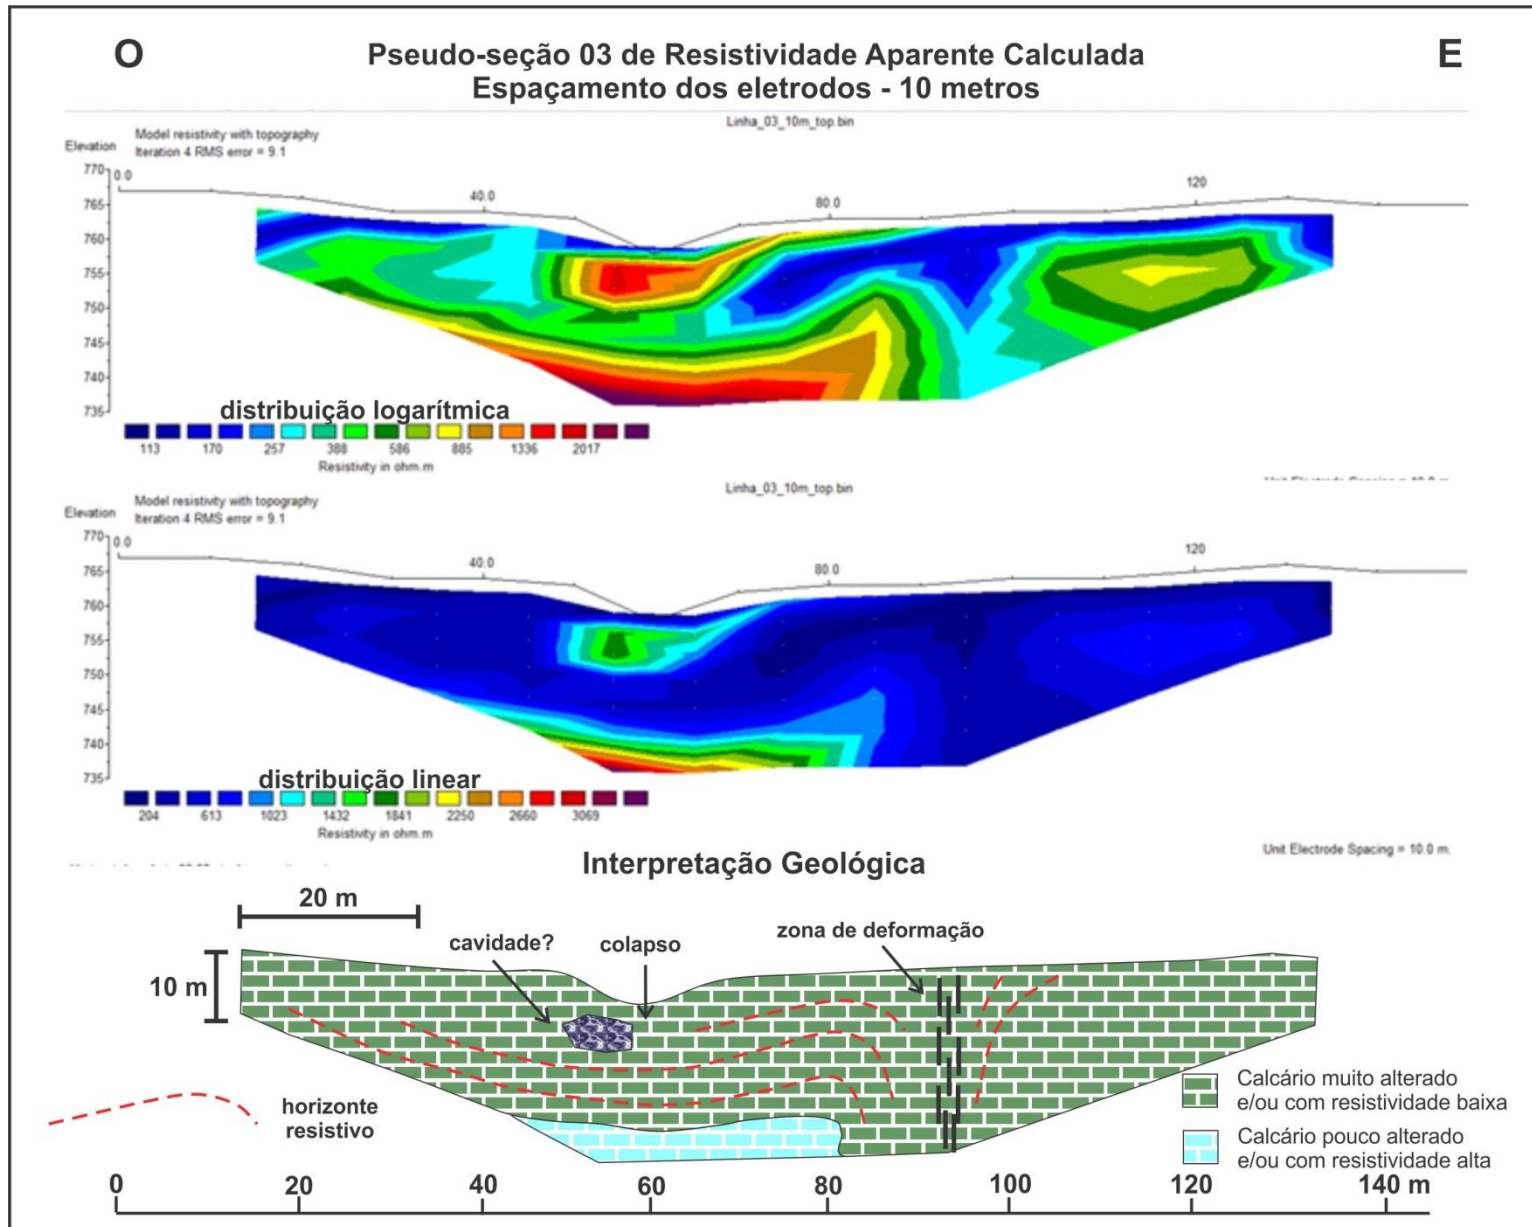
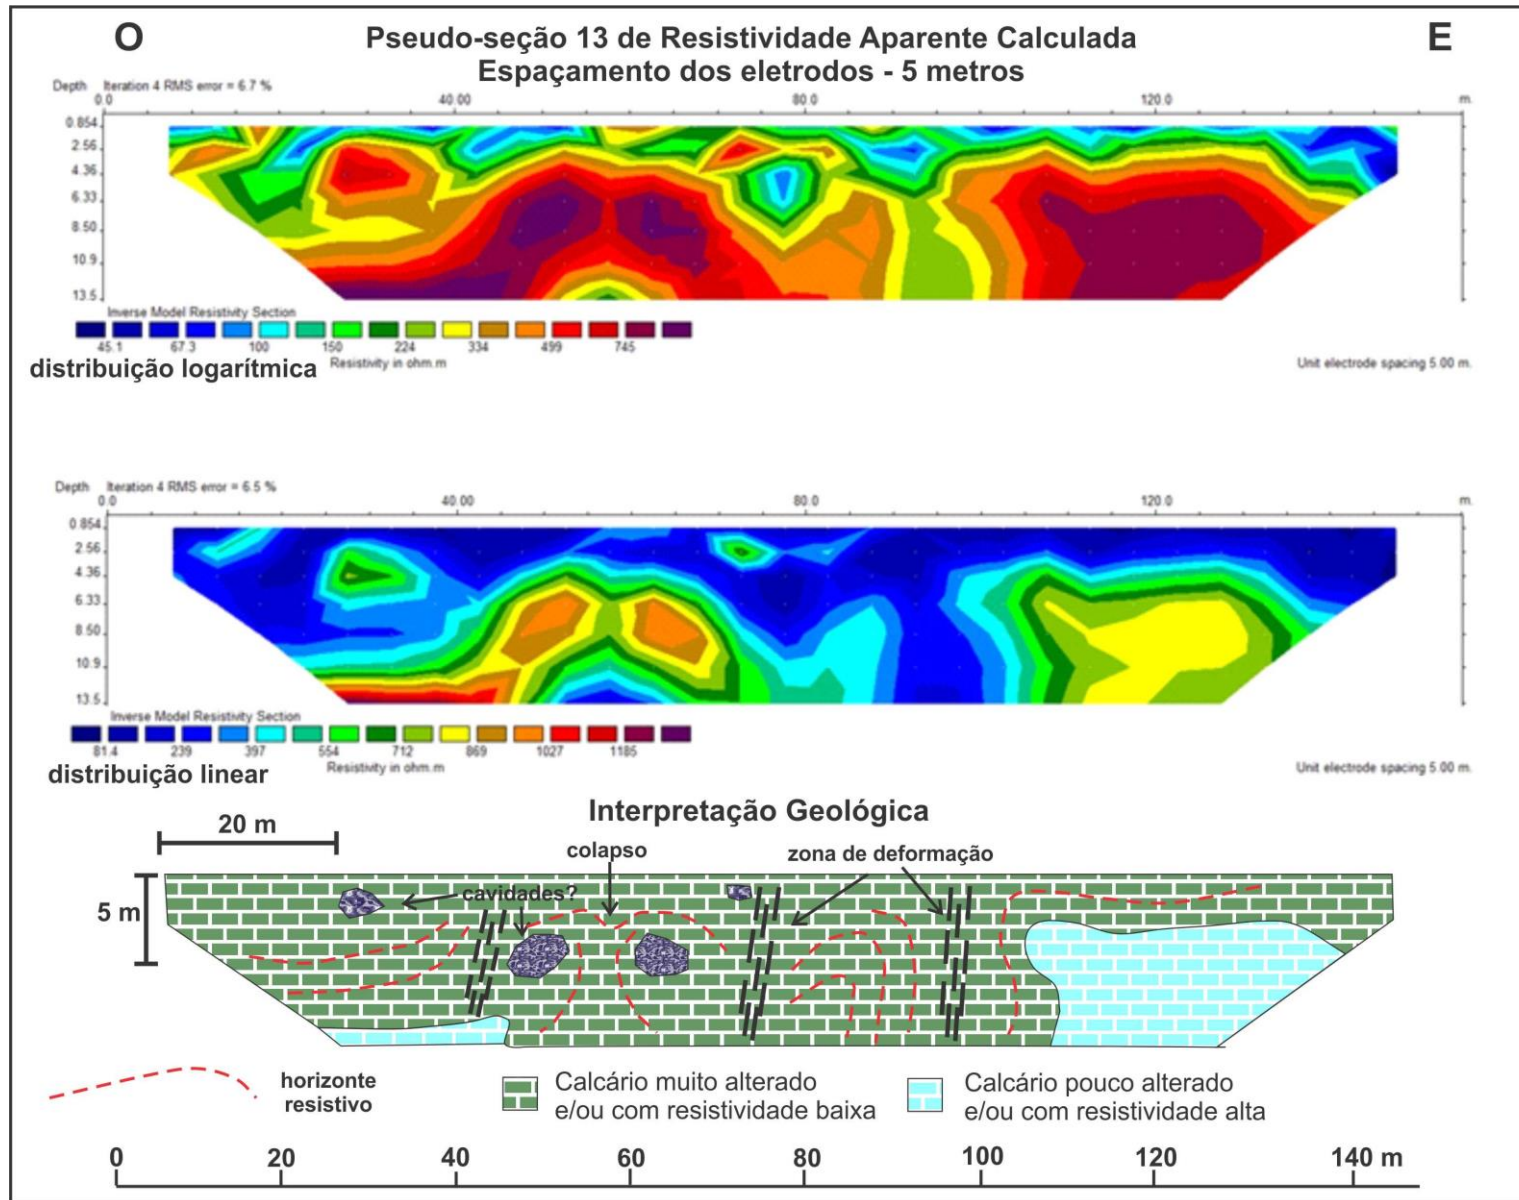
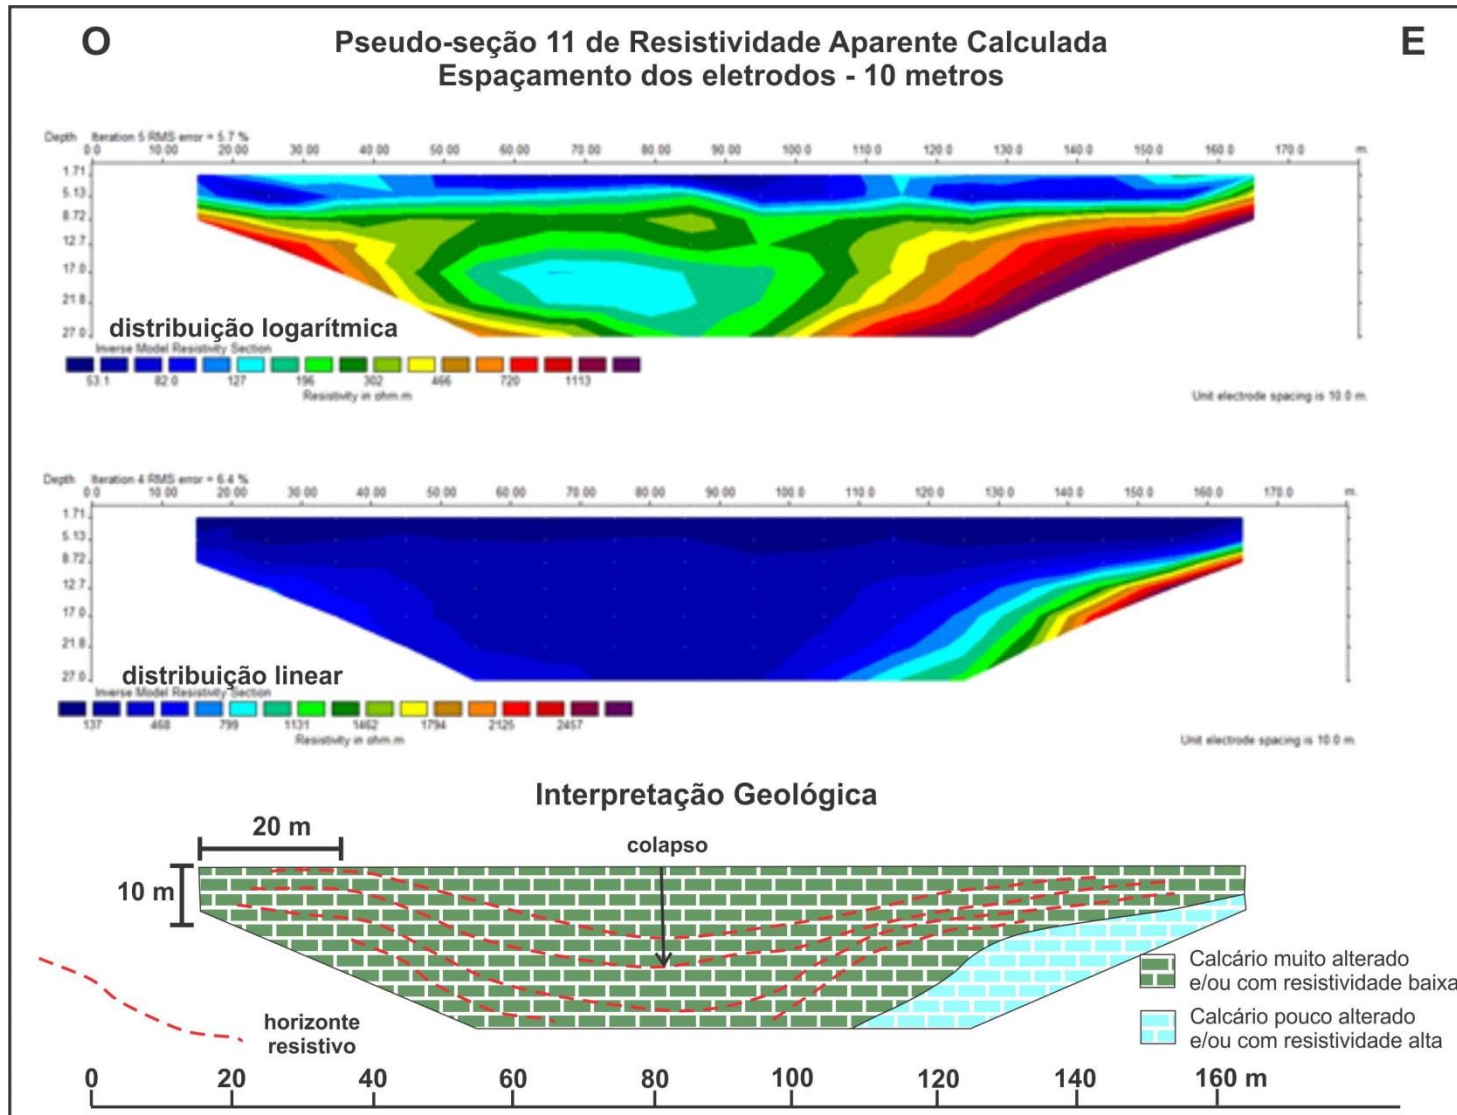
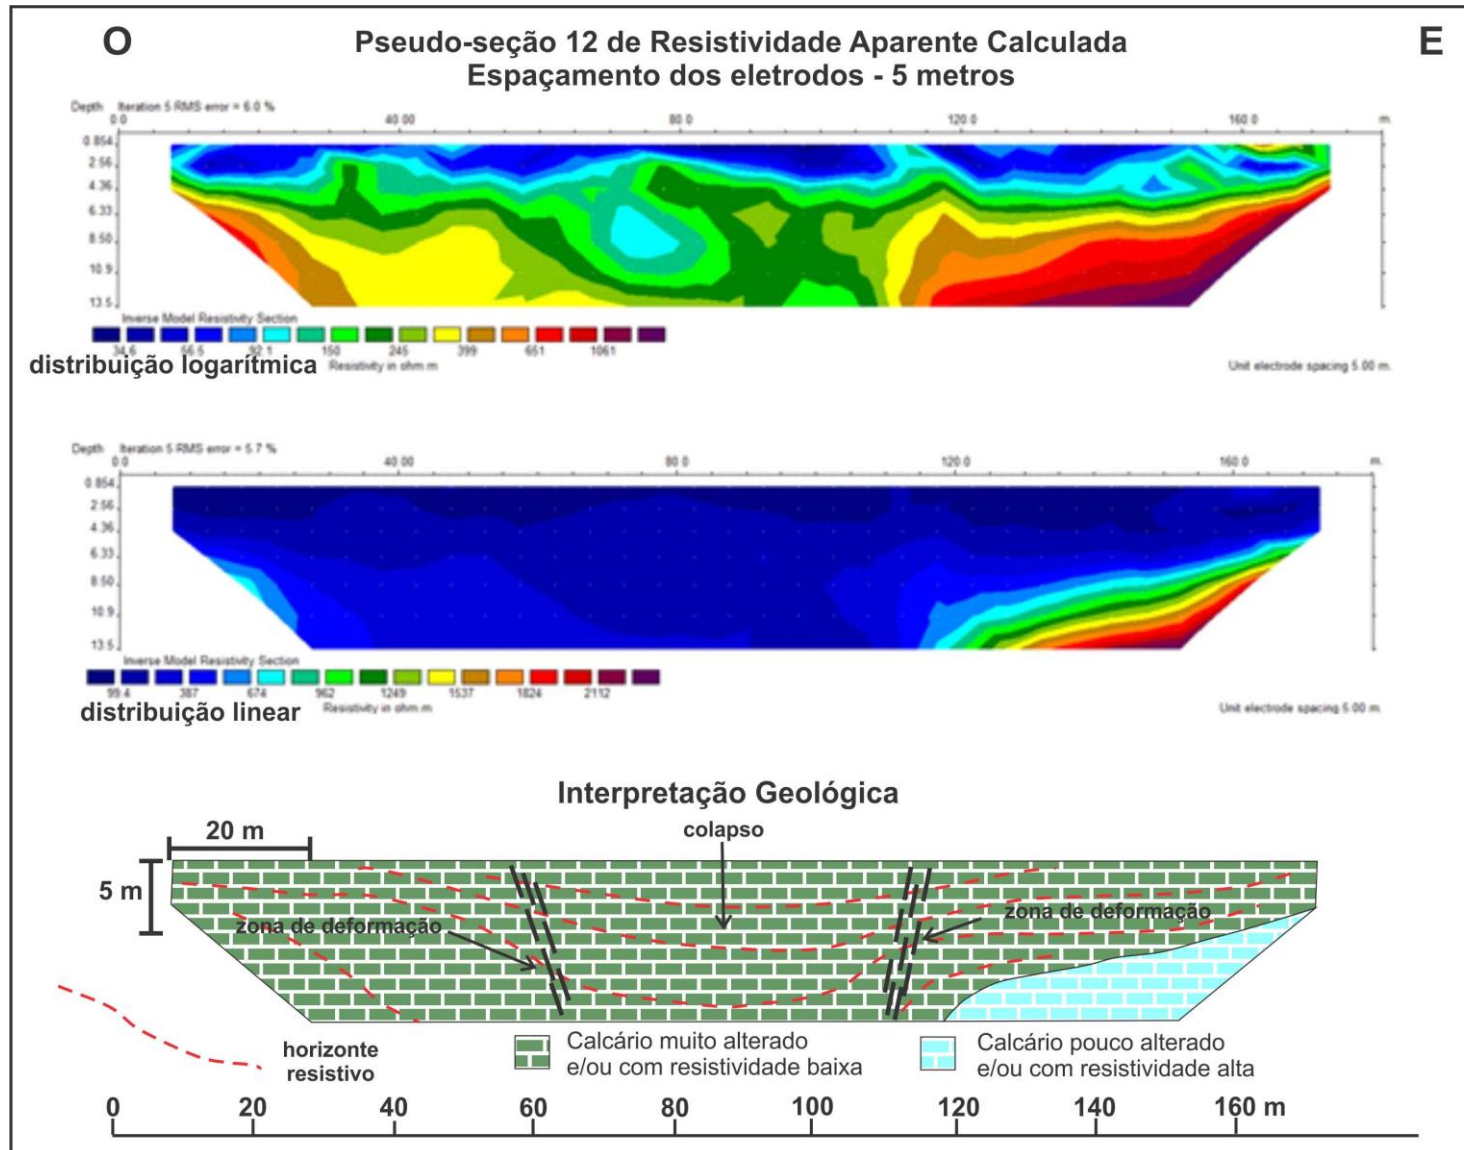
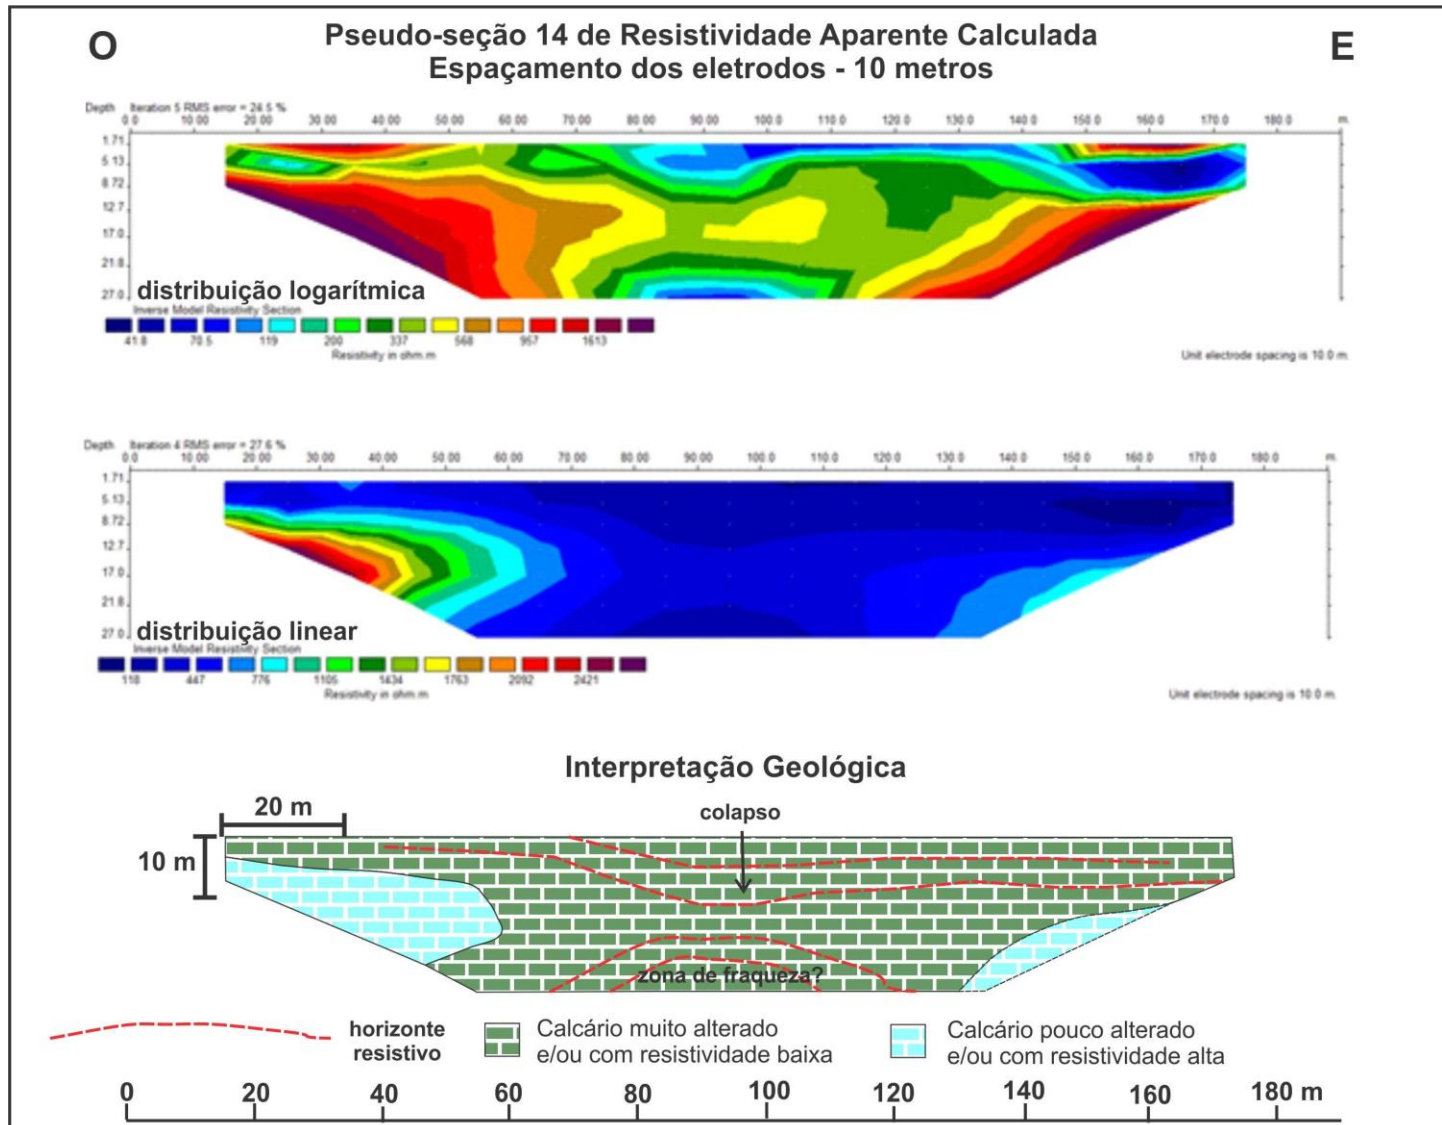
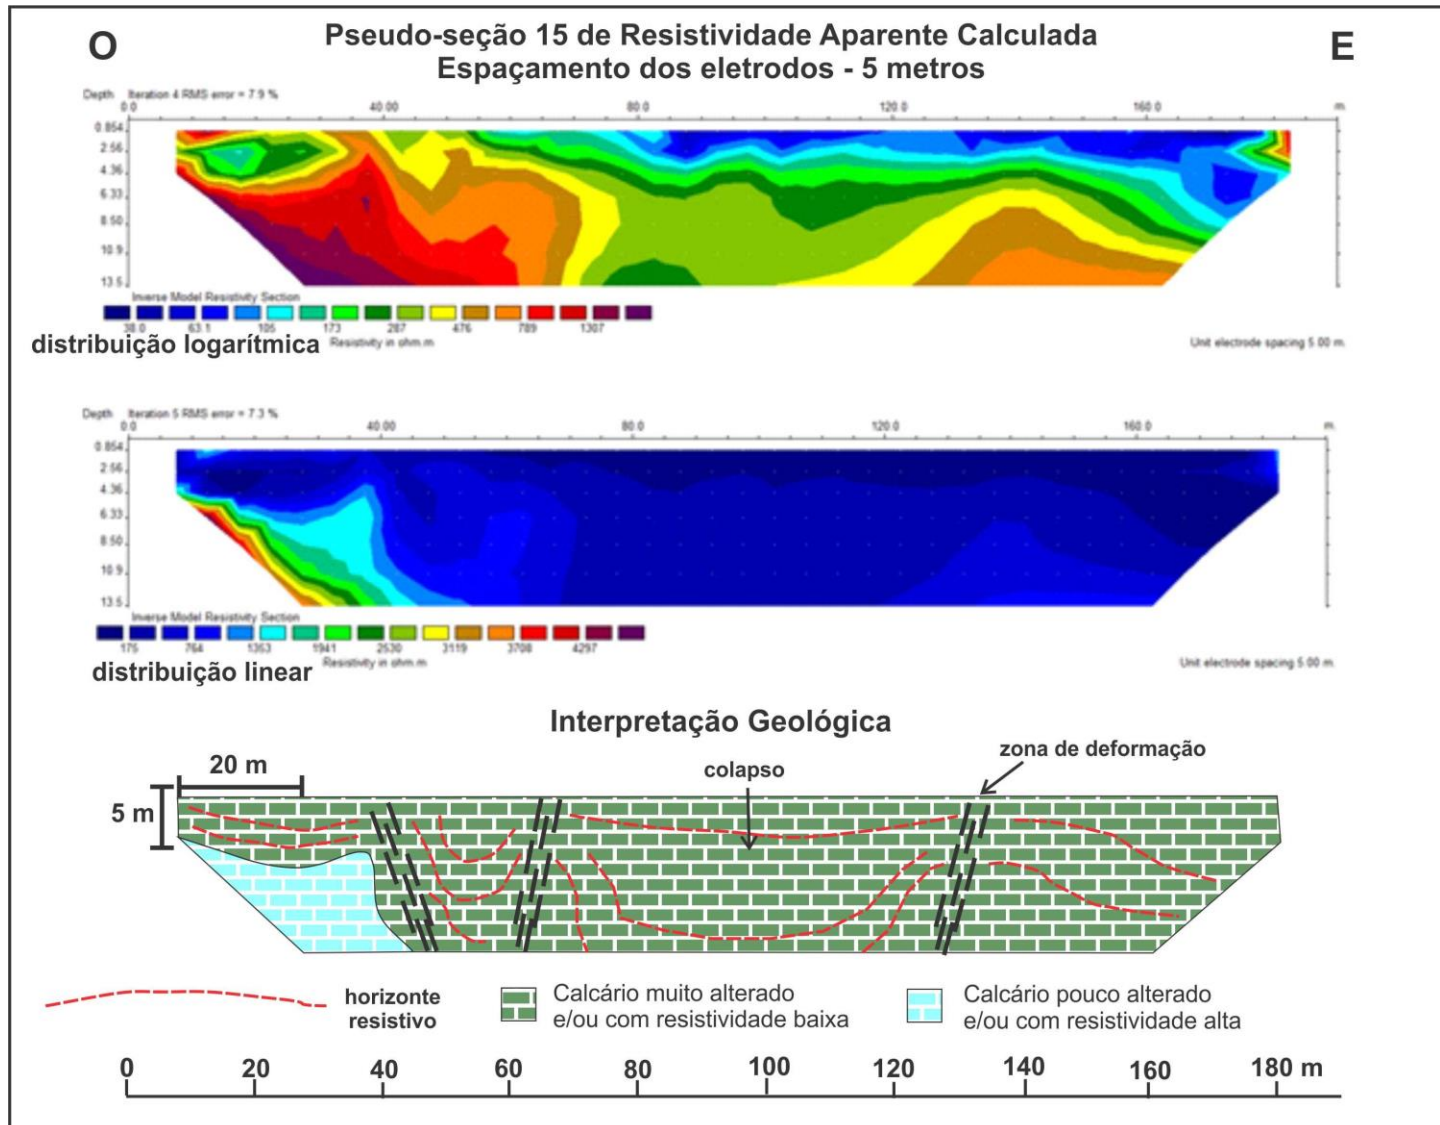
As condições geológicas do local apresentam fortes evidências de colapso do terreno como efeito da existência de um substrato calcário alterado e sem resistência tectônica (Prancha Fotográfica 6). Os resultados dos levantamentos geolétricos confirmaram esta previsão. Em todas as seções observa-se uma forte inflexão dos horizontes resistivos indicando rupturas nas zonas de deformação e encurvamento para baixo acompanhando o afundamento da superfície topográfica (figuras 18 a 26). Como nos casos anteriores, observa-se a existência de um nível raso de rochas calcárias com resistividades baixas ($< 500 \text{ ohm.m}$) e em profundidade um nível de calcário mais resistivo, com valores superiores a 2.000 ohm.m . A interpretação mais coerente com as observações geológicas é que o nível menos resistivo represente calcários alterados por processos de dissolução e deformação e os níveis mais resistivos representem rochas mais resistentes e menos deformadas. A interação dos vários agentes, quais sejam, dissolução, fraqueza e deformação levaram ao processo atual de colapso e ao avanço na formação futuramente de uma dolina no local. Esta expectativa é reforçada pela existência em todas as seções de feições circulares de resistividade alta que foram interpretadas como cavidades (figuras 18 a 26). O conjunto das seções pode ser visualizado em forma tridimensional (Figura 26) apresentando uma zona de deformação que permeia o substrato até profundidades maiores do que 20 m. Neste caso, em contraste com os estudos na região da fonte, o efeito da deformação tem forma alongada na direção N-S.

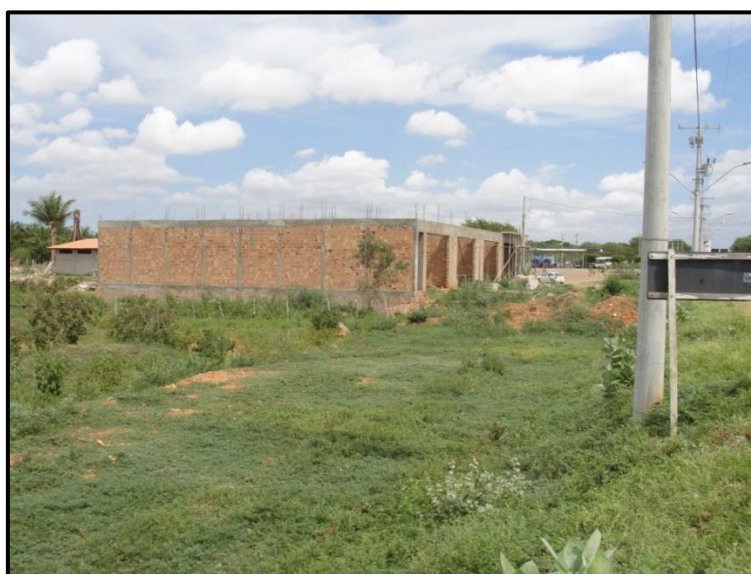
Os resultados da modelagem e interpretação desta seção revelou a existência de um substrato calcário enfraquecido pela presença de zonas de deformação e de fraquezas marcadas por resistividade elétrica baixas (<500 ohm.m). Apresenta também evidências (feições circulares com resistividades acima de 7.000 ohm.m) da existência de uma cavidade relativamente grande (~ 20 m de diâmetro) com topo na profundidade de 20 m (Figura 28), localizada na extremidade norte da seção. Há uma clara conexão entre esta feição e o terreno colapsado na margem da estrada (Fotografia 9). Ou seja, este local poderá ser uma dolina no futuro.

Fotografia 9 – Área colapsada na margem da BA-432 próximo da entrada de Lapão.

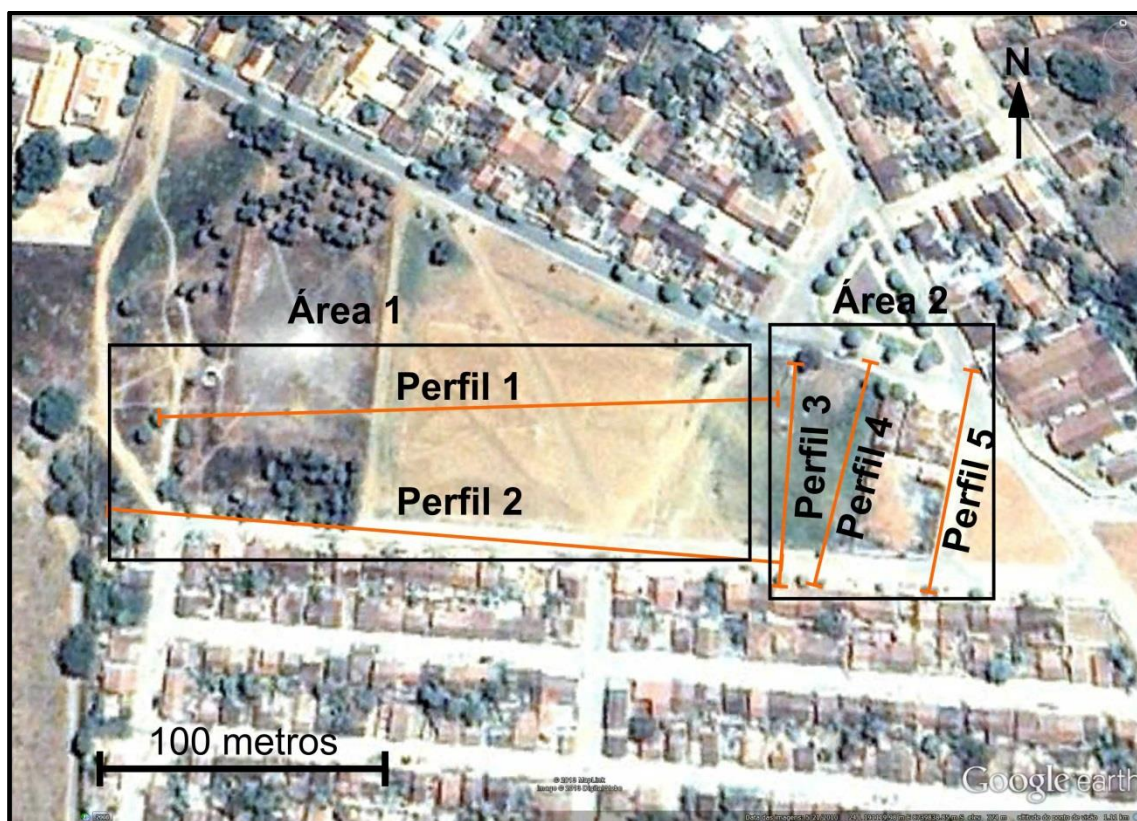
Na Área 1, onde já existem as referidas construções, foram efetuados dois caminhamentos dipolo-dipolo com eletrodos espaçados de 10 metros na direção E-O (Perfis 1 e 2 na Figura 30). Os resultados e as interpretações geológicas das pseudo-seções estão apresentados nas figuras 31 e 32. Os resultados e as interpretações corroboram o que já havia sido observado no levantamento anterior. A região localizada a oeste das pseudoseções apresenta

fortes indícios de colapso e de enfraquecimento das rochas calcárias. Em ambas as seções foram interpretadas zonas de deformação e inflexões para baixo dos horizontes resistivos sugerindo colapso do terreno. Estas feições geofísicas estão associadas com uma depressão topográfica onde está localizado um poço tubular. Os aspectos relacionados aos efeitos causados no subsolo pela retirada de água desse poço já foram discutidos no Item 8.3.1. A proximidade de uma construção com arcabouço pesado (como é o caso do ginásio de esportes) nas bordas de uma possível dolina em evolução deve ser levada em consideração pelas autoridades municipais. Contudo, observa-se que a interpretação da parte leste das seções que corresponde ao campo de futebol e da área construída indica a existência de rochas pouco alteradas e sem indícios evidentes de cavidades e zonas de deformação, pelo menos para profundidades inferiores a 20 metros.

Figura 30 – Imagem das áreas 1 e 2 com localização dos perfis onde foram levantados os caminhamentos de eletrorresistividade.

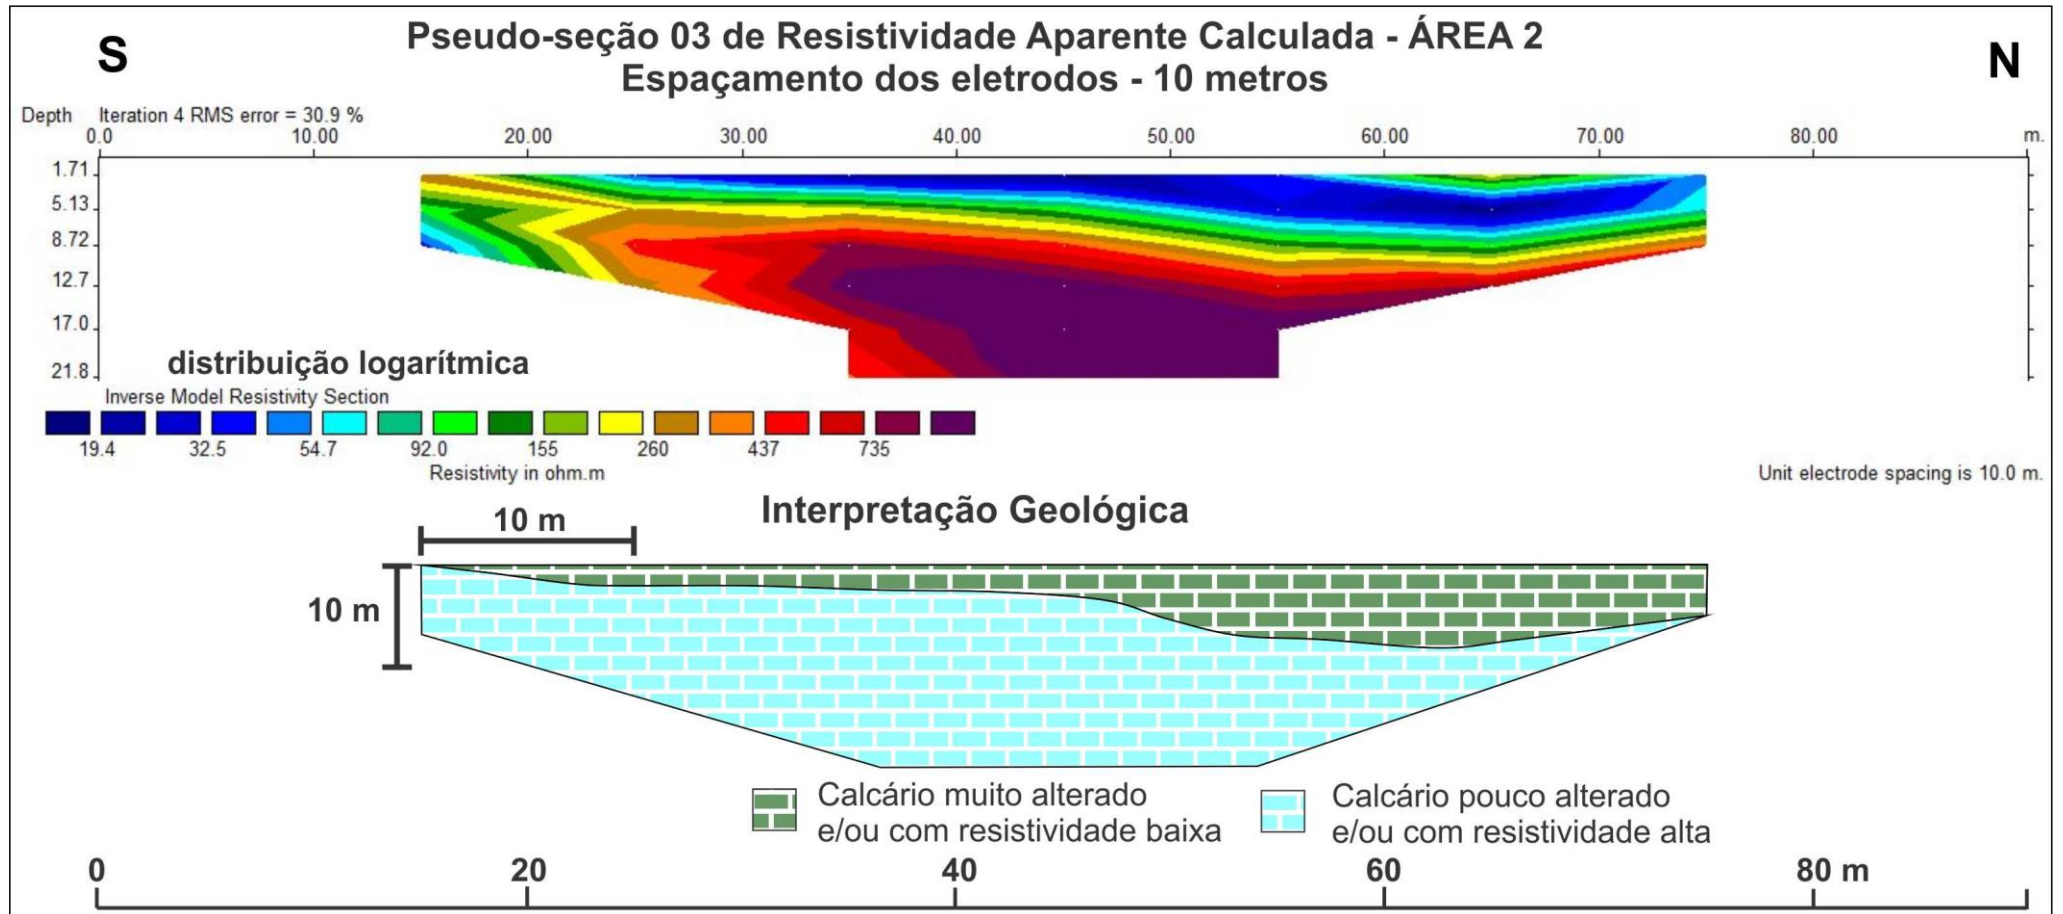
Na Área 2, onde será construído o CRAS, foram levantadas três caminhamentos dipolo-dipolo com eletrodos espaçados de 10 metros (Perfis 3, 4 e 5 na Figura 30). Os resultados e as interpretações geológicas das pseudo-seções estão apresentados nas figuras 33, 34 e 35. Neste caso, observa-se a sobreposição vertical de dois tipos de assinaturas eletricamente resistivas, uma inferior que pode ser associada com calcários pouco alterados ou muito resistivos e uma superior que pode ser associada com calcários alterados ou pouco resistivos. A interface entre essas duas feições varia suavemente de profundidade, desde muito rasa até 10 metros de profundidade. A camada superior também pode ser interpretada com sendo constituída, em parte, por solos resultantes de alteração da rocha calcária. Apesar das seções serem curtas, por causa do pequeno espaço de trabalho disponível, é possível inferir que o subsolo da Área 2 é estável, sem indícios evidentes de colapso ou de zonas de deformação importantes.

Figura 33 – Seção Geométrica 03 localizada na Área 2. Não são observados indícios evidentes de carstificação das rochas calcárias.

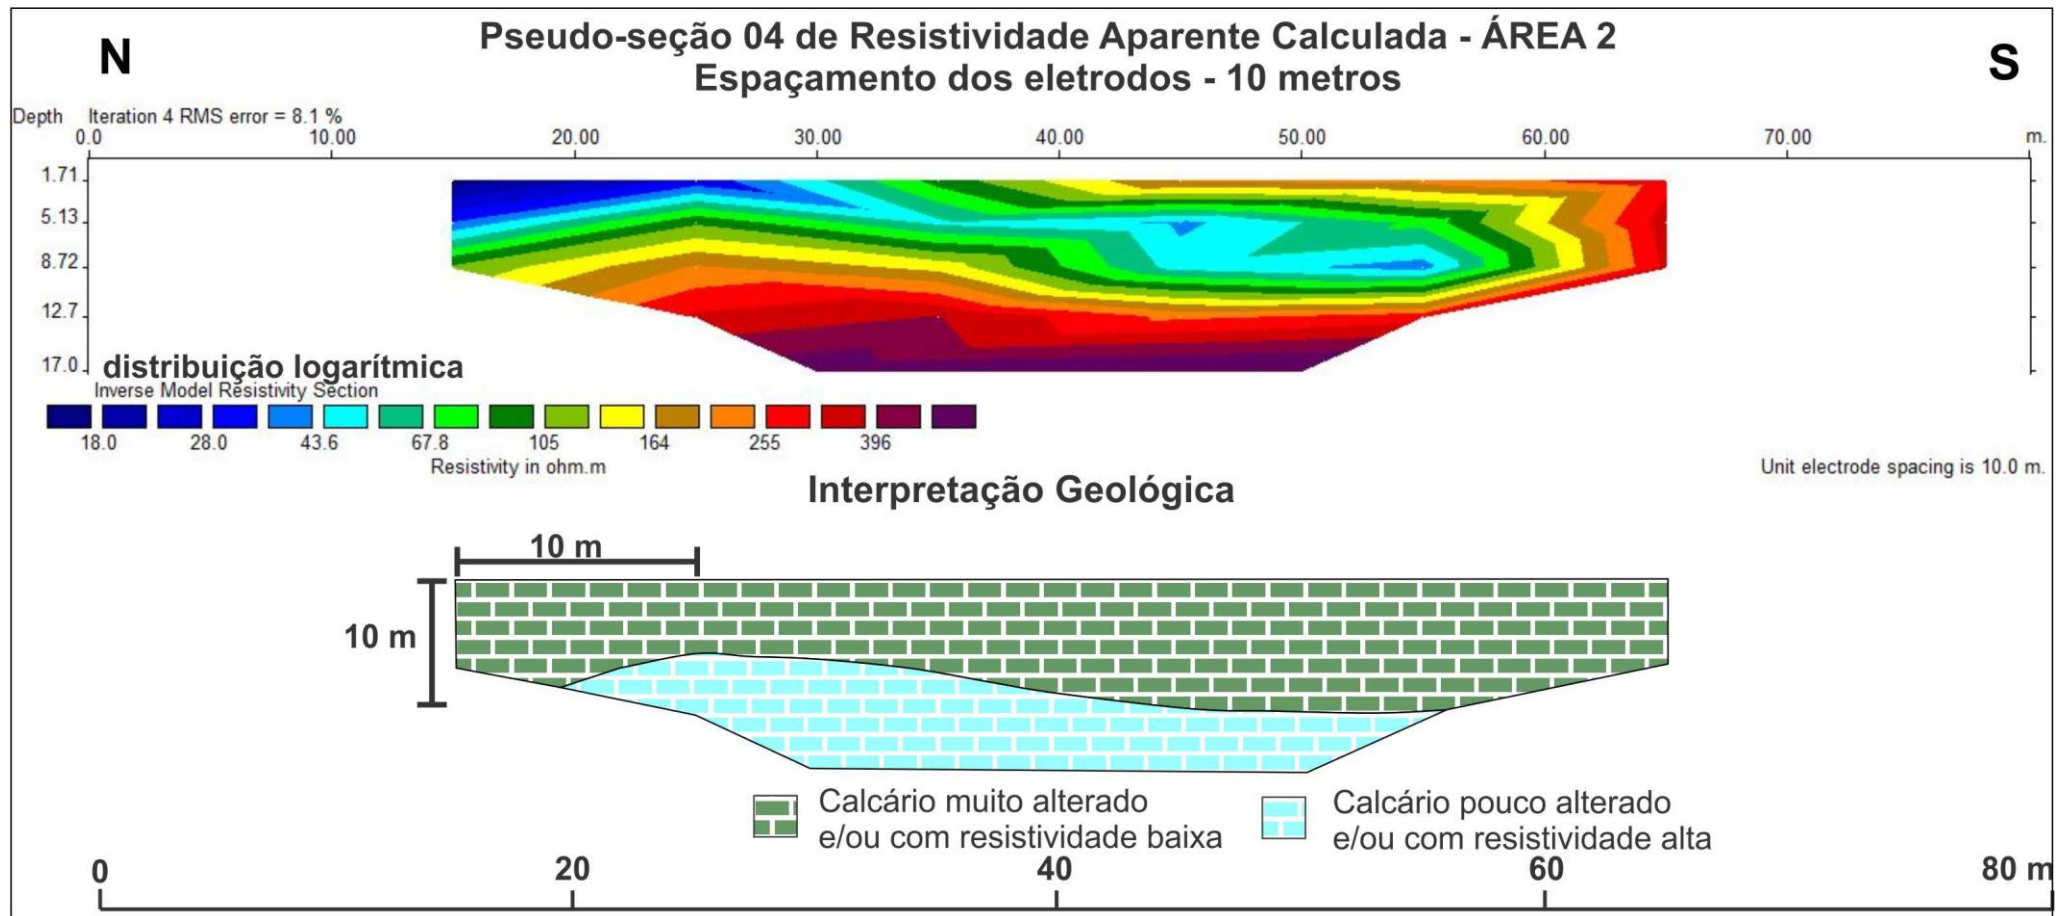
Figura 34 – Seção Geométrica 04 localizada na Área 2. Não são observados indícios evidentes de carstificação das rochas calcárias.

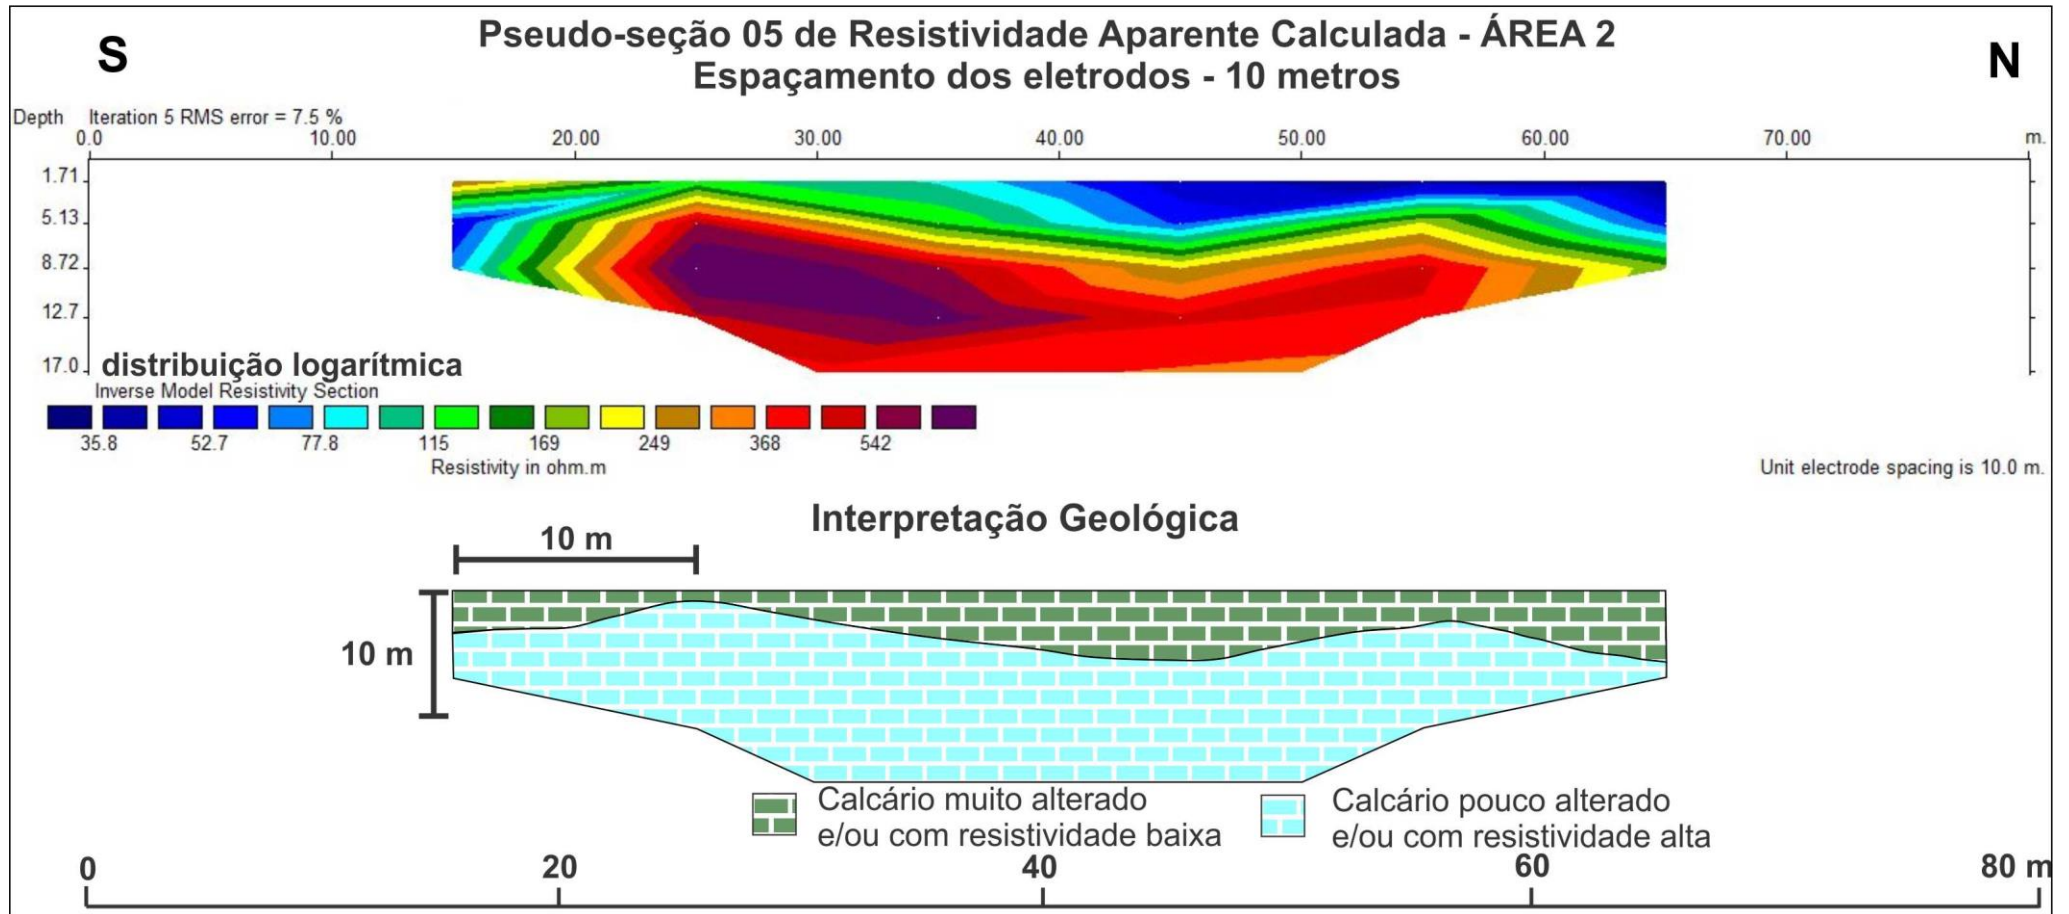
Figura 35 – Seção Geoeétrica 05 localizada na Área 2. Não são observados indícios evidentes de carstificação das rochas calcárias.

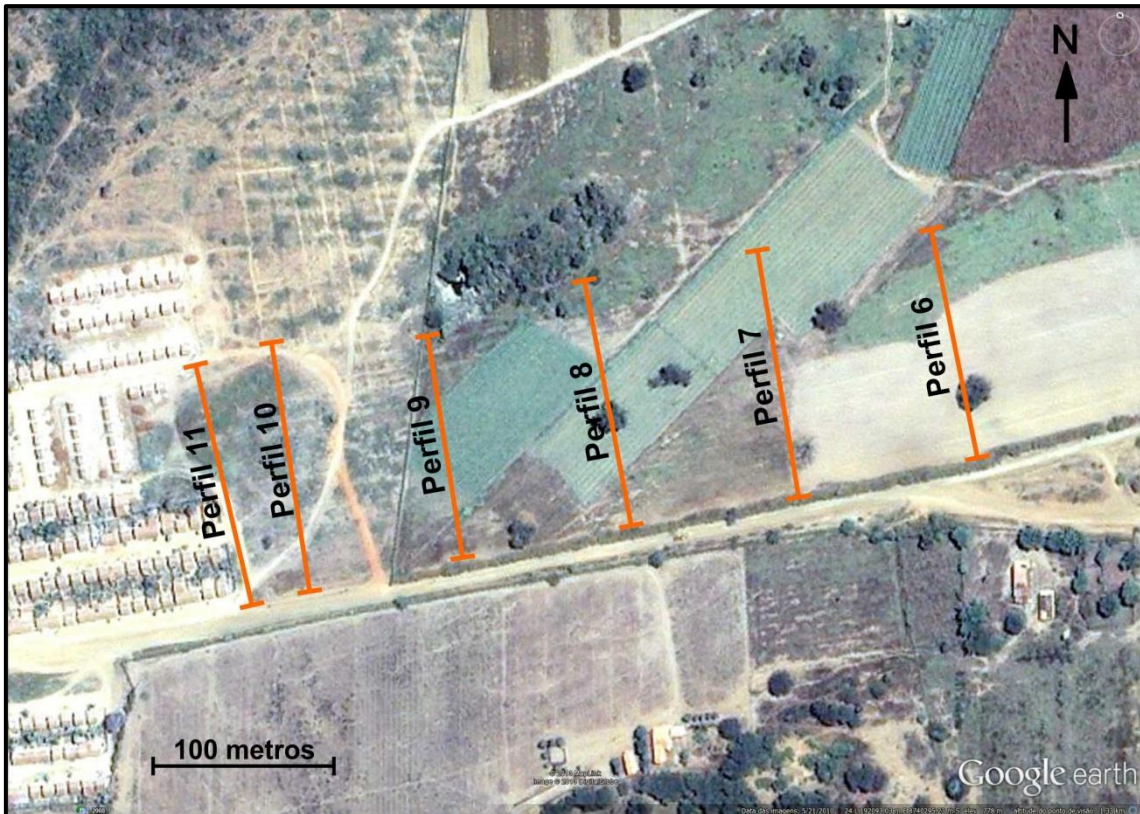
As análises das figuras 37 e 38 demonstraram a existência de um padrão eletricamente menos resistivo a leste do que a oeste, sugerindo a ocorrência de variações litológicas na composição dos calcários ou no grau de alteração. Na pseudo-seção 10 a rocha mais resistiva aparentemente está muito próxima da superfície. O aspecto mais marcante é a presença em cinco pseudo-seções de feições semicirculares com alta resistividade que podem representar cavidades nas rochas calcárias. É possível observar também que na correlação das seções as assinaturas possivelmente associadas com cavidades formam alinhamentos aproximadamente na direção ENE-OSO.

Do ponto de vista do contexto geral da área, o alinhamento de possíveis cavidades na direção próxima de E-O é estruturalmente muito expressivo porque segundo Maia *et al.* (2010) corresponde a direção de deformação associada com fraturas abertas tipo A, que controlam a formação de cavernas e condutos na direção do riacho Juá (Figura 3). Considerando que a área foi reservada para a construção de um conjunto habitacional, a estabilidade das rochas é um fator muito importante. Aparentemente, a área não apresenta na superfície sinais visíveis de colapso do terreno associado com possíveis formações de dolinas. Contudo, é importante uma investigação geotécnica prévia com sondagens do subsolo, no sentido de detectar a existência de cavidades, prevenindo problemas de colapsos que poderiam ocorrer com a colocação no futuro do peso adicional das construções.

Figura 36 – Imagem da Área 3 com localização dos perfis onde foram levantados os caminhamentos de eletrorresistividade.

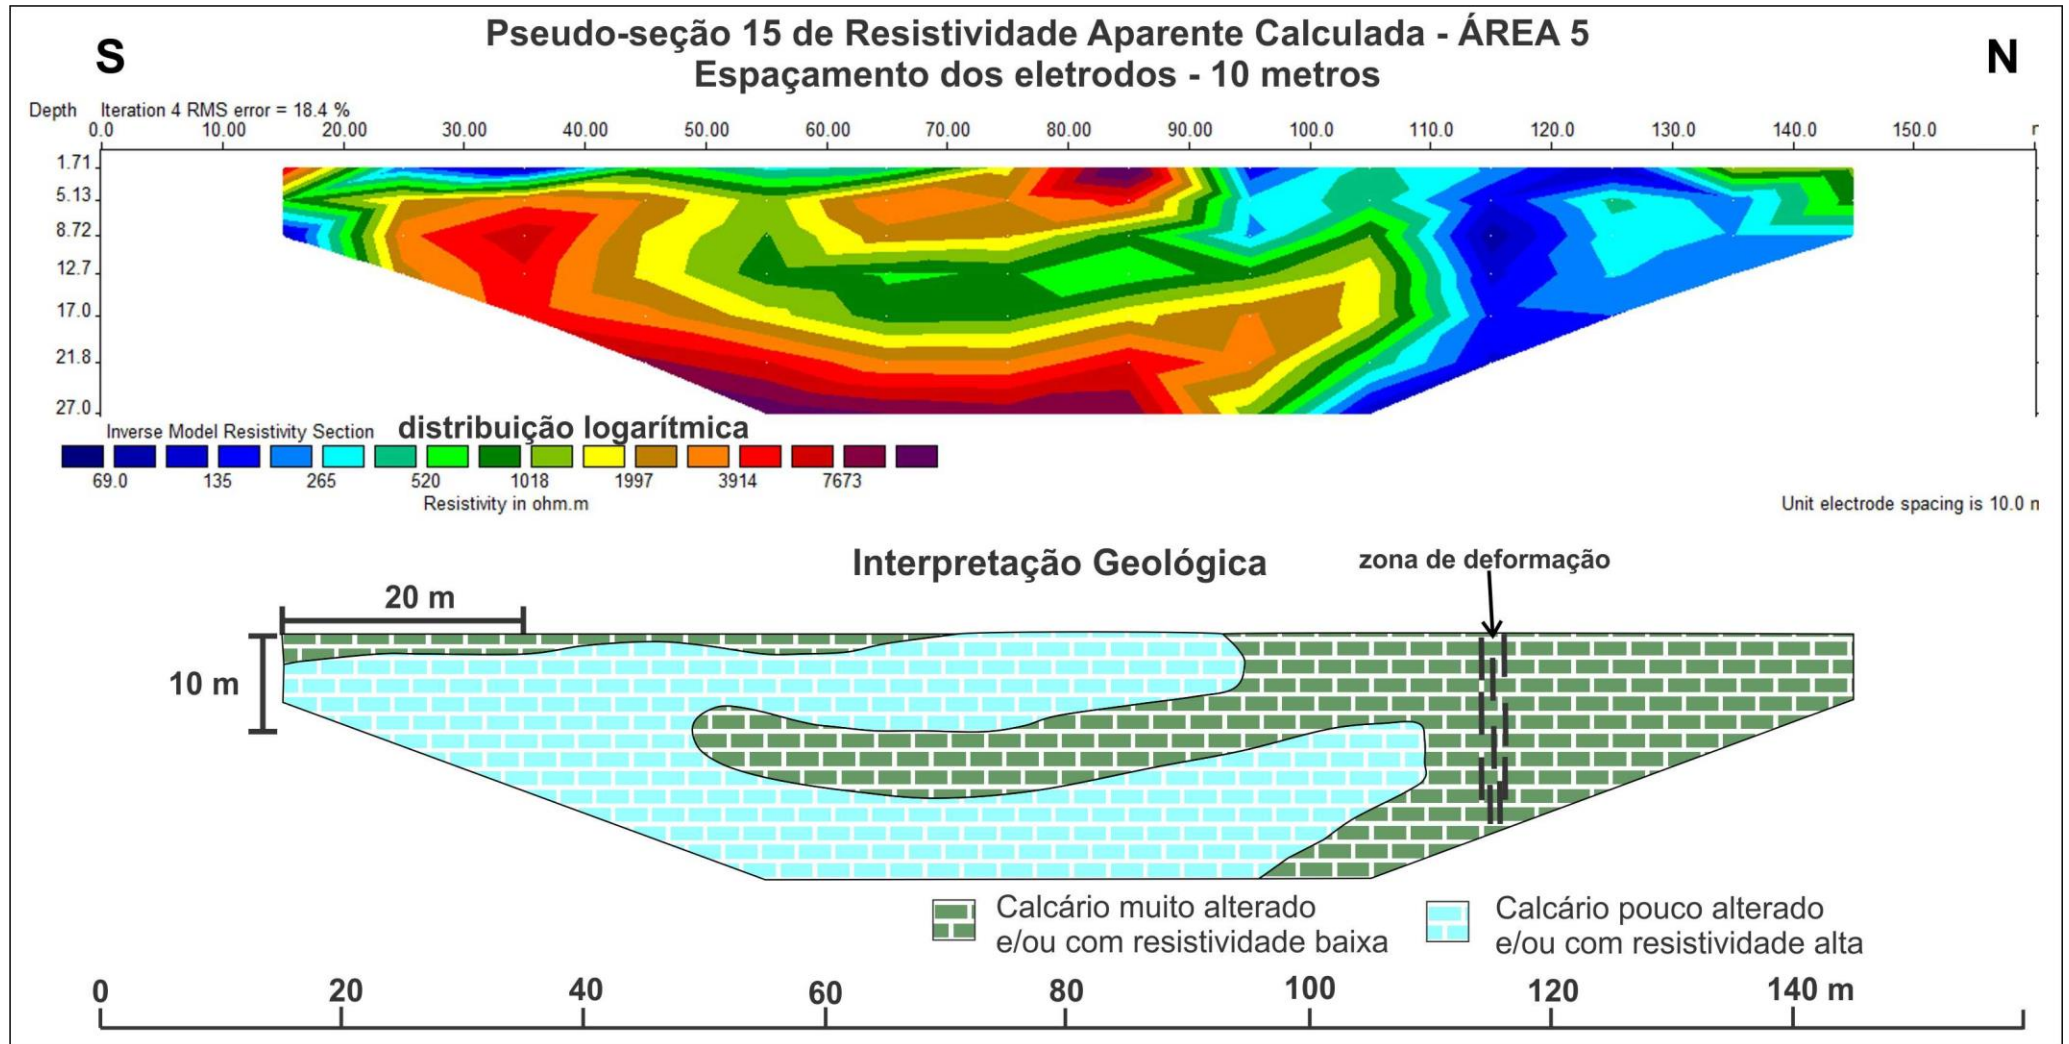
A análise da distribuição de resistividade das pseudo-seções 14, 15 e 16 (figuras 43, 44 e 45, respectivamente) indica a existência de um substrato formado pela alternância de rochas muito resistivas com rochas pouco resistivas. A configuração geométrica sugere uma intercalação estratigráfica de calcários com diferentes composições. A perturbação dos horizontes resistivos indica a existência de algumas zonas de descontinuidade, possivelmente associadas com falhas na direção N-S. Os dados geofísicos nesta área, especificamente, não indicam a existência de cavidades ou de processos de avançados de carstificação, apesar de Maia *et al.* (2010) no contexto geral da área ter identificado fraturas abertas do tipo A na direção do riacho Juá (E-O) controlando condutos e cavernas.

Figura 44 – Seção Geolétrica 15 localizada na Área 5. A interpretação dos dados indica uma intercalação de calcários de resistividade alta com calcários de resistividade baixa.
