MINISTÉRIO DE MINAS E ENERGIA
SECRETARIA DE GEOLOGIA, MINERAÇÃO E TRANSFORMAÇÃO MINERAL
SERVIÇO GEOLÓGICO DO BRASIL – CPRM
Diretoria de Geologia e Recursos Minerais

**Levantamento Geofísico de
Eletrorresistividade para Investigação do
Substrato Calcário de Áreas Colapsadas e
de Novas Áreas para Expansão Urbana da
Cidade de Lapão-BA**

SALVADOR
2013

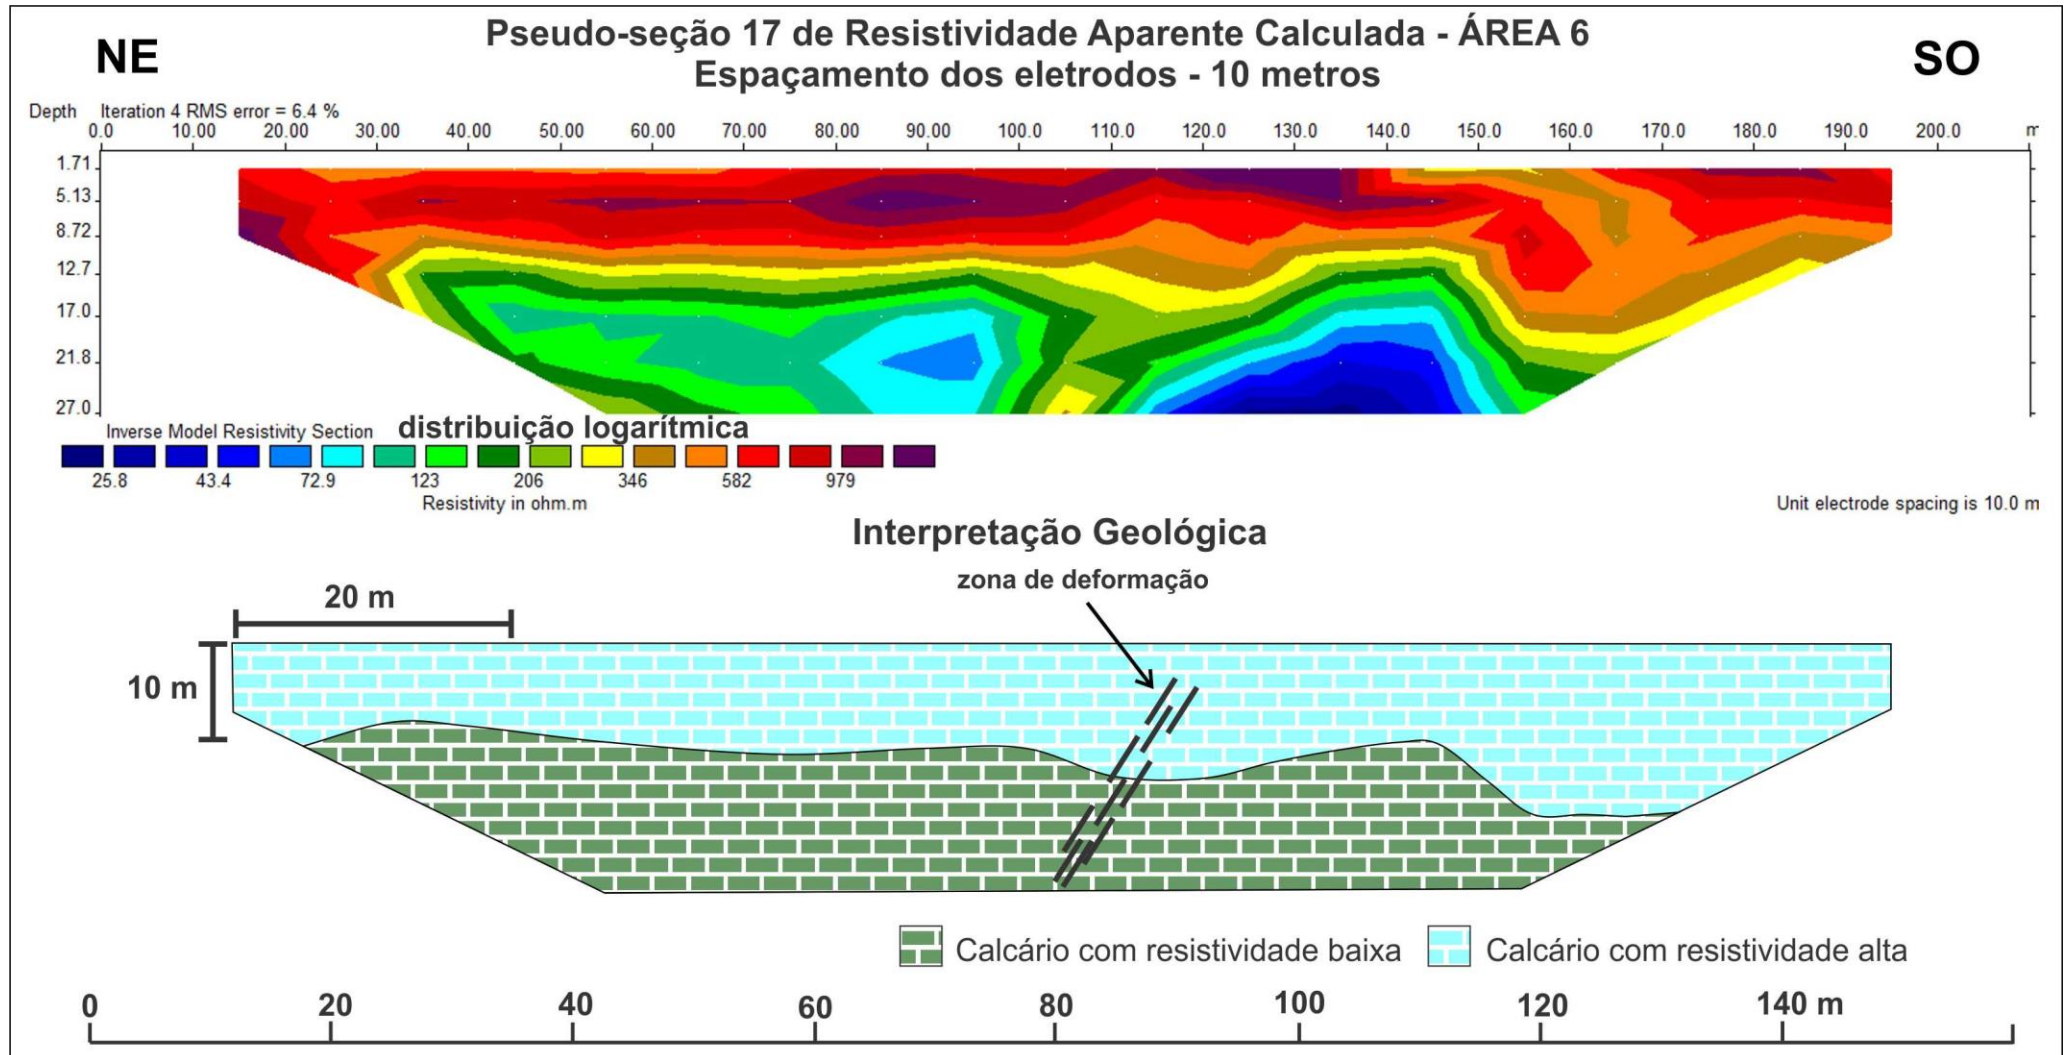
A análise da distribuição de resistividade das pseudo-seções 17 e 18 (figuras 47 e 48, respectivamente) indica a existência de um substrato formado pela alternância de rochas calcárias muito resistivas com rochas calcárias pouco resistivas. A configuração geométrica sugere uma superposição estratigráfica de calcários com diferentes composições. Os horizontes resistivos são pouco perturbados indicando uma baixa densidade de zonas de descontinuidades associadas com zonas de falhas. Da mesma forma que na Área 5, os dados geofísicos nesta área, especificamente, não indicam a existência de cavidades expressivas ou de processos avançados de carstificação.

Figura 47 – Seção Geoelétrica 17 localizada na Área 6. A interpretação dos dados indica uma estratificação entre calcários de resistividade baixa com calcários de resistividade alta.

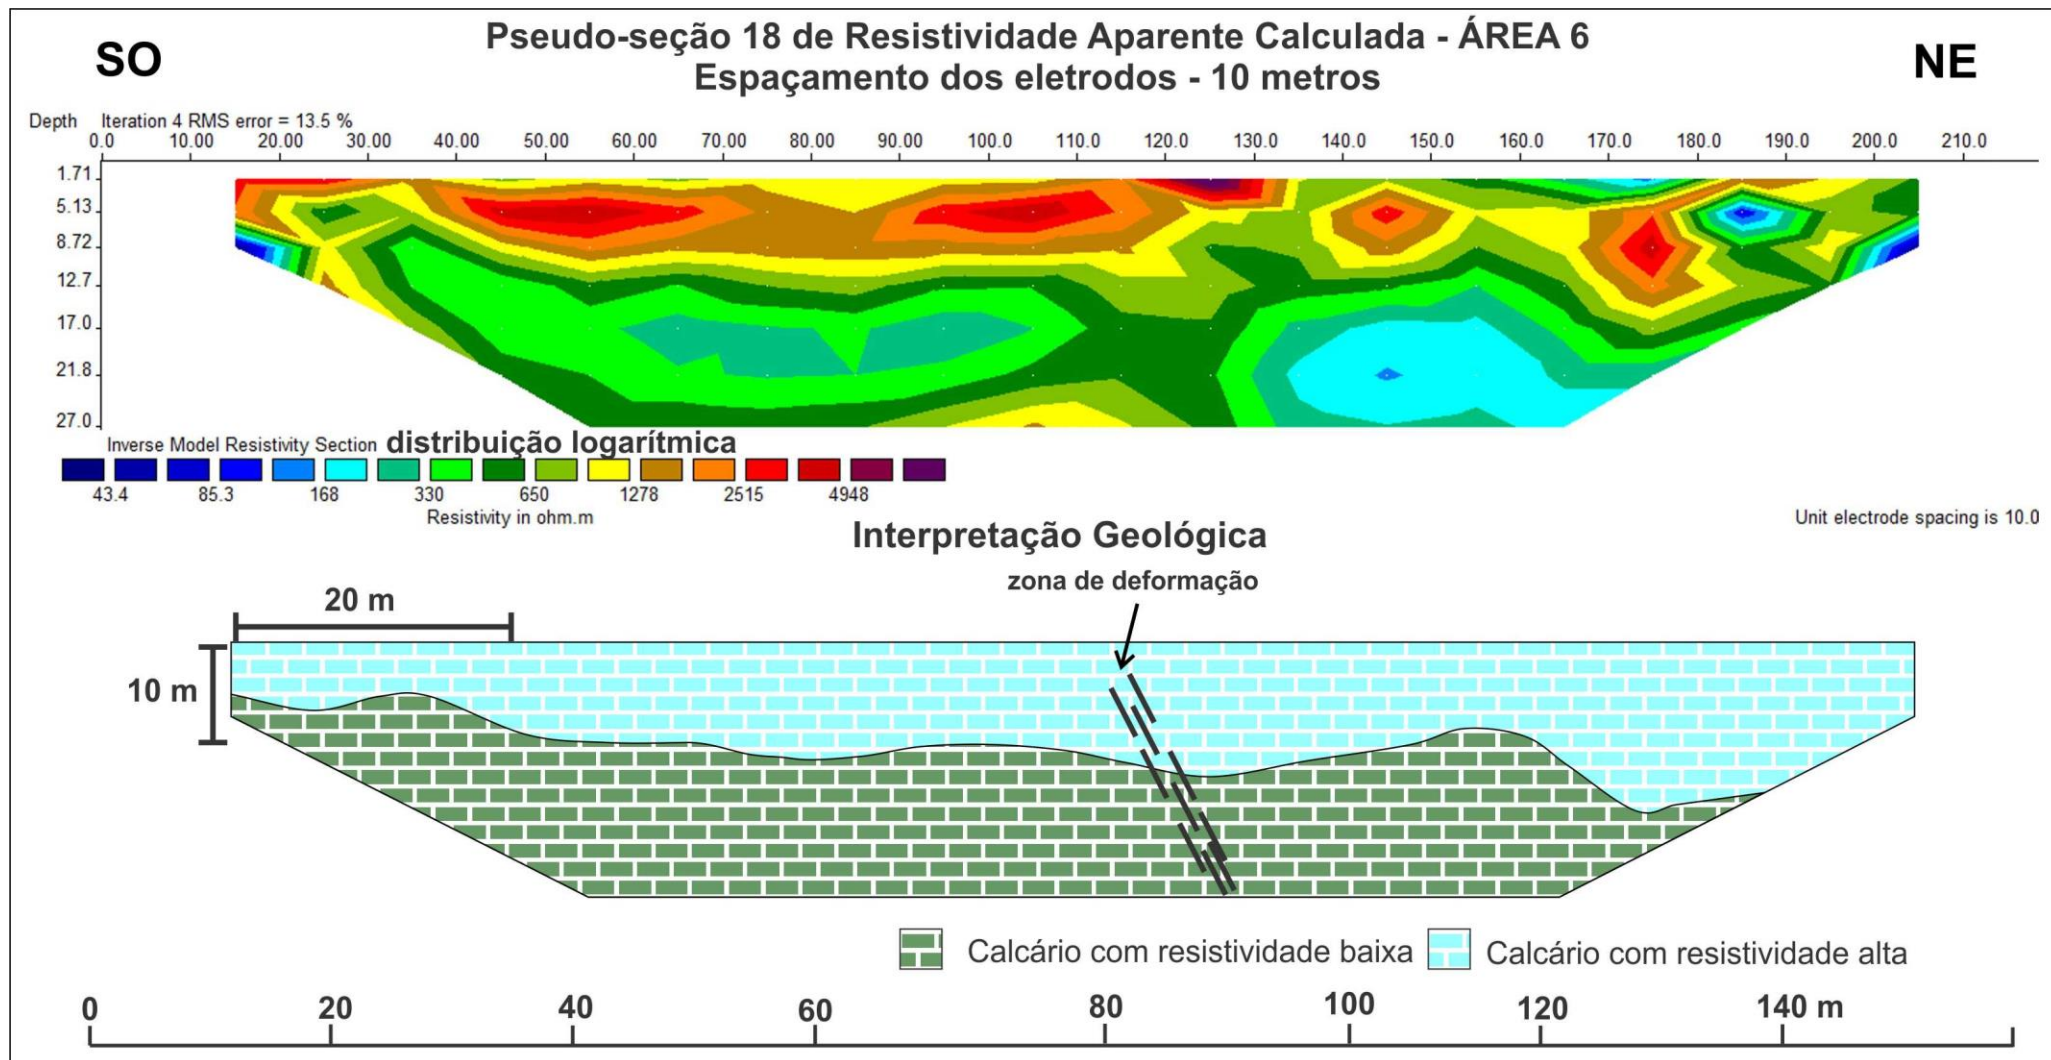
Figura 48 – Seção Geoelétrica 18 localizada na Área 6. A interpretação dos dados indica uma estratificação entre calcários de resistividade baixa com calcários de resistividade alta.
