Serviço Geológico do Brasil

ESTUDOS SOBRE A INSTABILIDADE DO TERRENO NOS BAIRROS PINHEIRO, MUTANGE E BEBEDOURO, MACEIÓ (AL)

08/05/2019

Relatório Síntese dos Resultados Nº 01

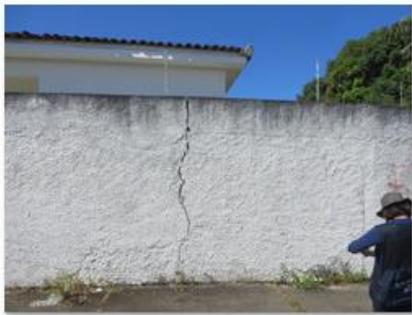
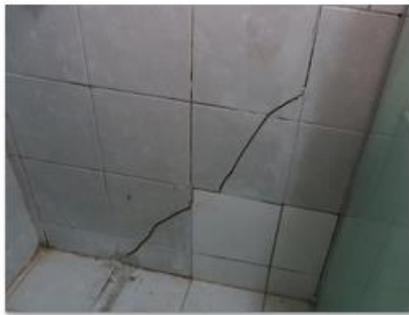
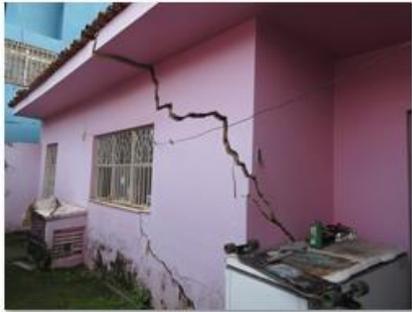
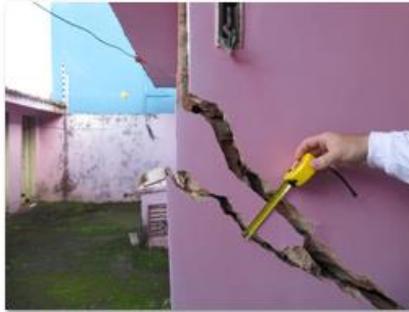
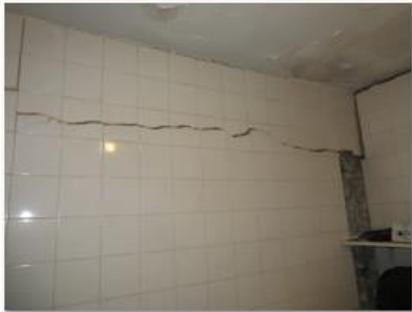
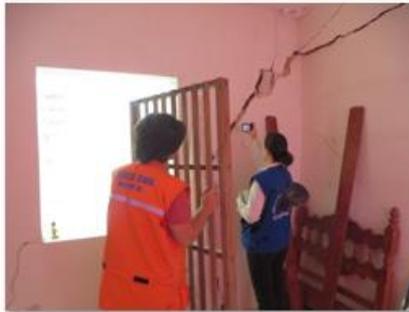
Breve Histórico

- Chuvas 2018;
- Sismo 2,4 – Escala Richter;
- Deformações Rúpteis (quebramentos)

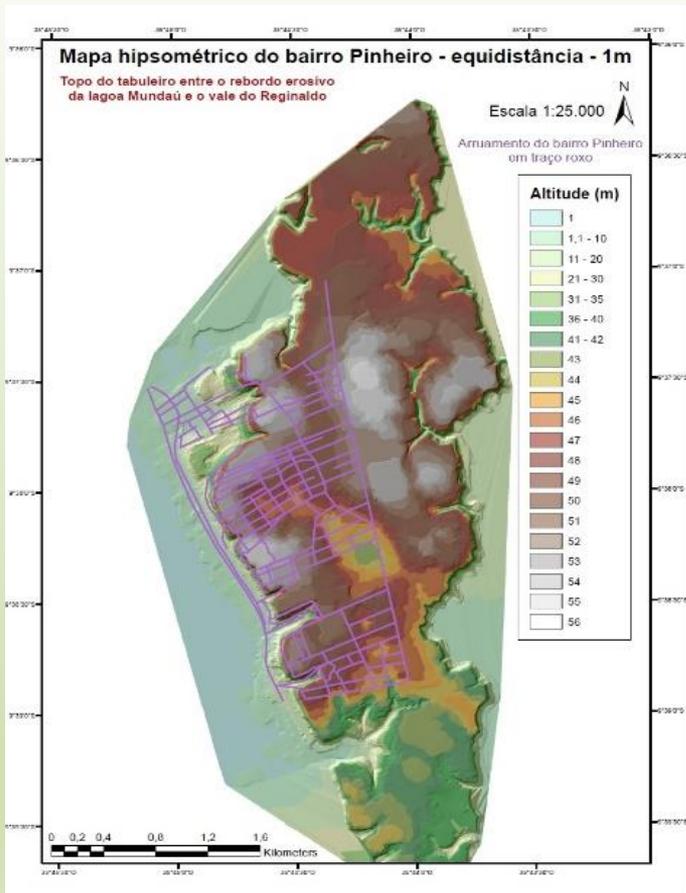
Hipótese 1 - Características geotécnicas dos solos da região e forma de ocupação dos bairros

Hipótese descartada!

Não pode ser associada ao processo de subsidência.

Entretanto, no bairro Pinheiro, assume um caráter muito importante devido aos fortes efeitos erosivos provocados pelo aumento e rapidez da infiltração da água de chuva, em função do crescimento significativo da permeabilidade secundária (quebramentos) e da existência de pequenas bacias endorreicas.

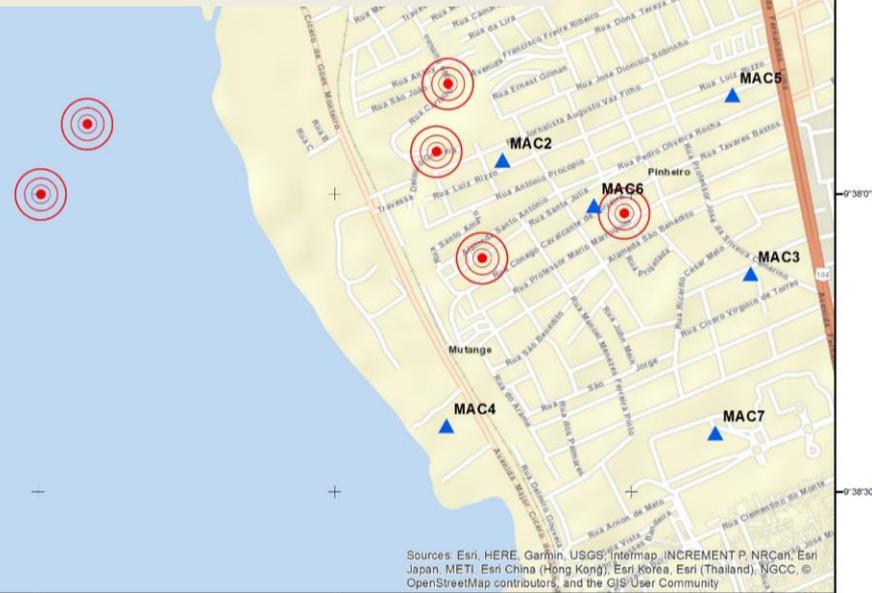
Rede sismológica de Pinheiro

6 Estações Implantadas

6 Eventos

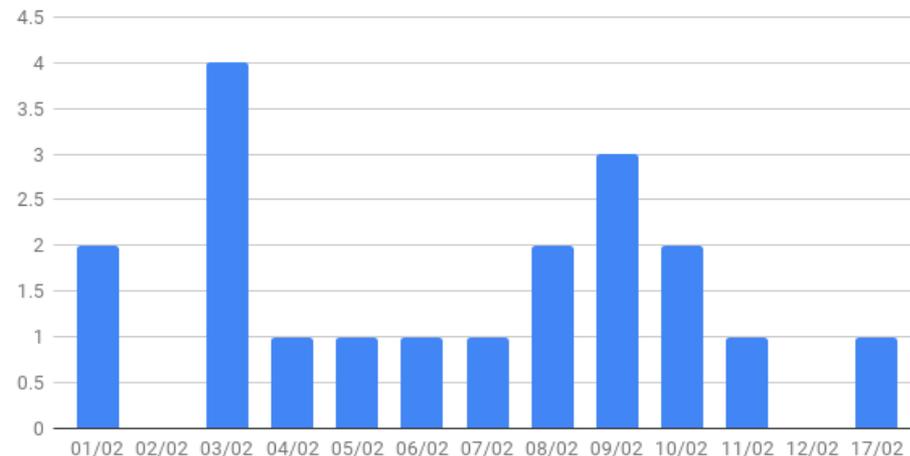
Quantidade de Sismos em Maceió- AL de 01/02 a 17/02/2019

Exemplo de registro de evento sísmico que ocorreu na região no dia 10 de fevereiro de 2019 (18h23min UTC).

Os eventos sísmicos que ocorrem no bairro Pinheiro, com liberação lenta de energia e predomínio da onda de superfície, não apresentam assinatura característica de eventos sísmicos tectônicos tradicionais;

Esse tipo de registro pode ser associado a um deslizamento entre dois blocos ou um múltiplo rompimento entre blocos, por exemplo;

No posicionamento do epicentro, a localização (x,y) é muito mais precisa do que a localização z, embora o predomínio da onda de superfície indique baixas profundidades.

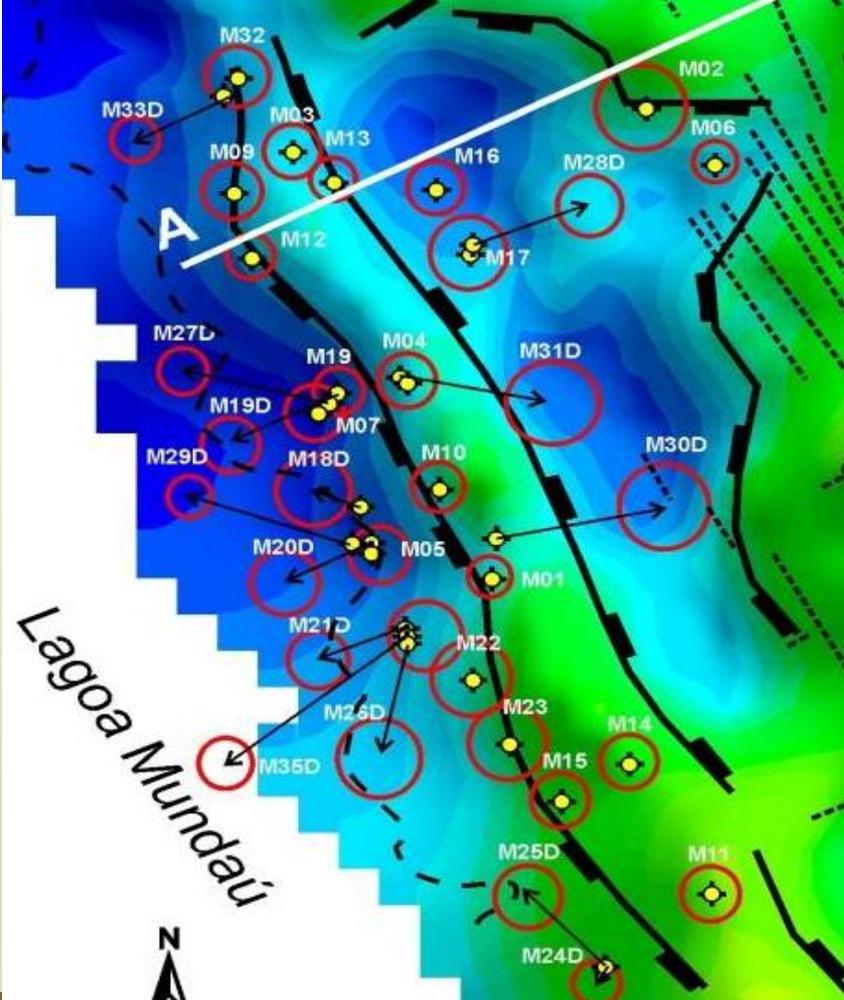
Análise de Sonares das Cavidades de Extração de Sal-Gema

Existem 35 cavidades de extração de sal-gema localizadas entre os bairros Mutange, Bebedouro e Pinheiro;

A Agência Nacional de Mineração (ANM) solicitou em junho de 2018 que fossem realizados novos levantamentos com sonares e repassados, junto com os antigos, à CPRM;

Até a presente data a CPRM recebeu dados de 8 cavidades: 3 ativas e 5 inativas.

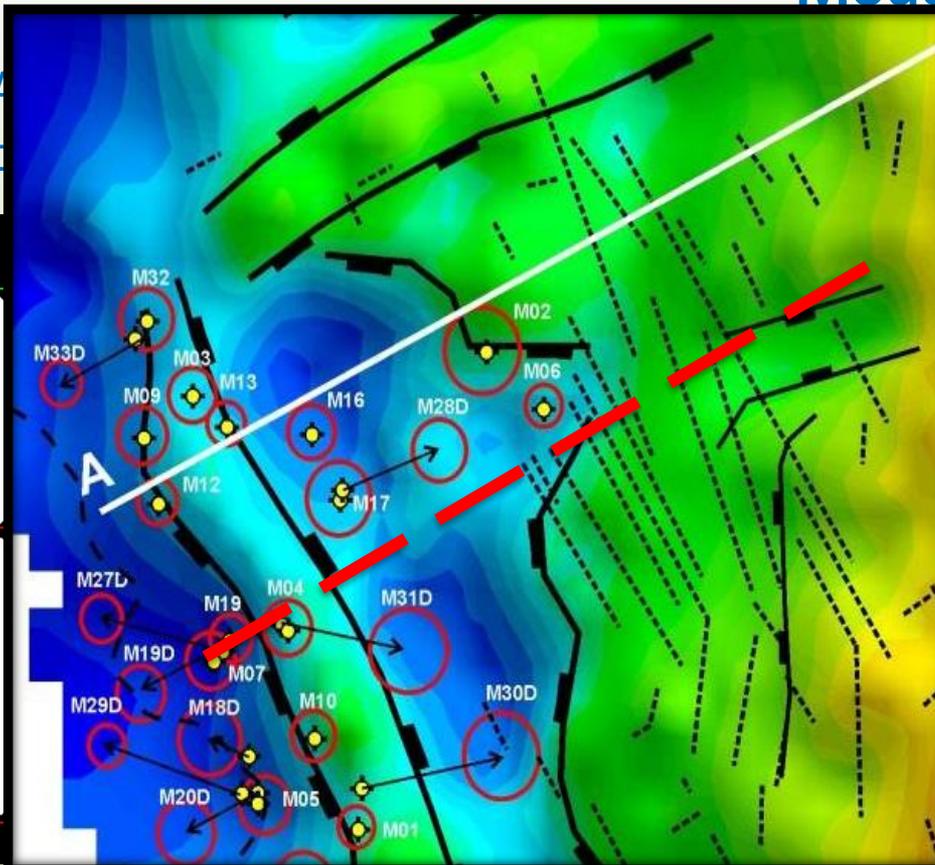
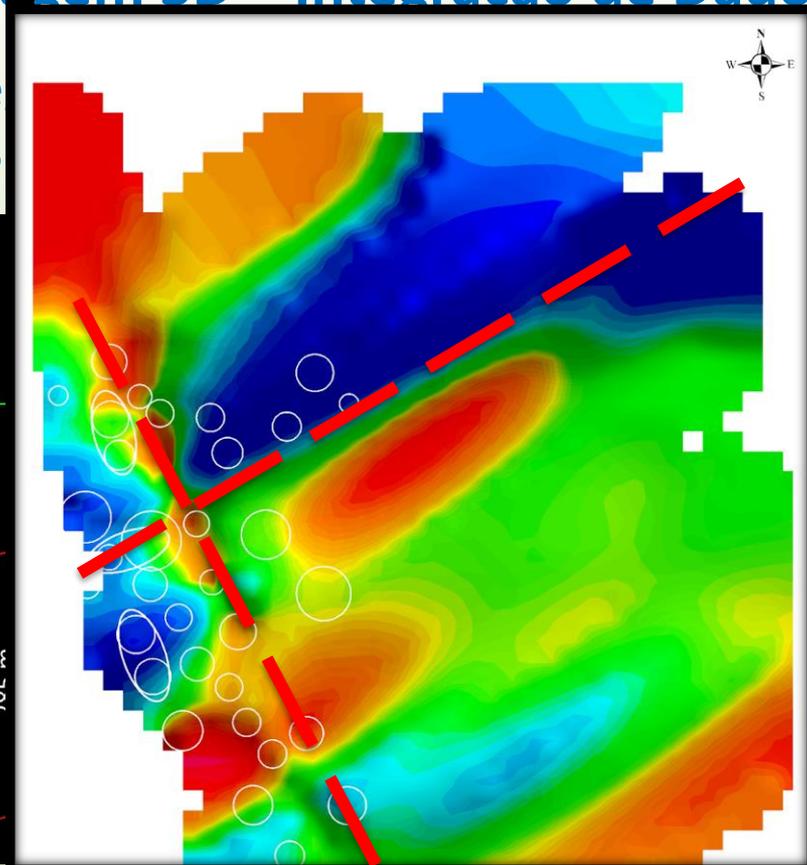
A mina 07 foi paralisada em junho de 1987 (32 anos);

Os resultados dos sonares de 1989 e 2019 mostram uma grande variação vertical na posição da cavidade (200 m); Isto pode ser explicado pelo contínuo deslocamento do teto da cavidade.
