AVALIAÇÃO GEOTÉCNICA DOS CÂNIONS DO RIO POTI

Buriti dos Montes, PI

*Divisão de Geologia Aplicada - DIGEAP
Departamento de Gestão Territorial - DEGET*

2022

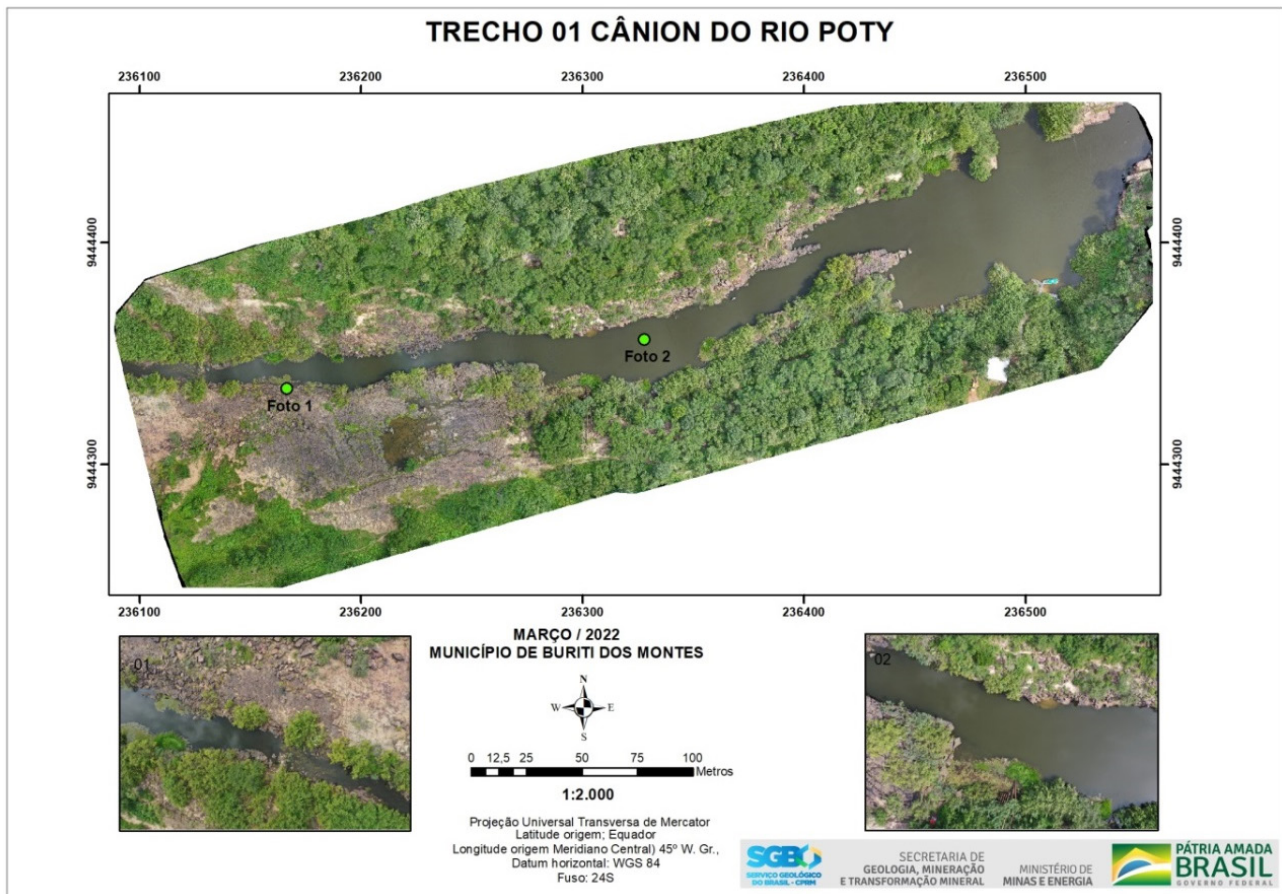
Figura 7 - Trecho 01 Cânion do rio Poti

Trecho 01 (Figura 07) onde o canal do rio apresenta uma menor profundidade aquém do ponto onde uma falha de gravidade se instala e o talvegue do rio começa a aprofundar em direção à cachoeira da Lembrada e onde fica bem evidente o forte controle estrutural na individualização de blocos ou prismas rochosos (Figura 08). Neste trecho a topografia das margens não sobressai no terreno e o encaixe do rio é menos irregular com decomposição da rocha e formação de uma cobertura de solo raso (Figura 09). Fica evidente a estreita relação entre drenagem e fraturas (Figura 10). Presença de muitos blocos soltos como resultado do dismantelamento rochoso resultado da ação conjunta de fraturas ortogonais e ação do intemperismo químico mas sem indicativo de risco iminente (Figura 11).

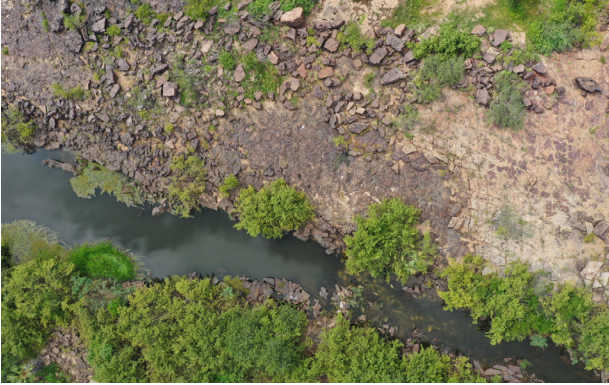
Figura 8 - Ponto com feição tectônica onde o leito do rio se posiciona ao nível do terreno.

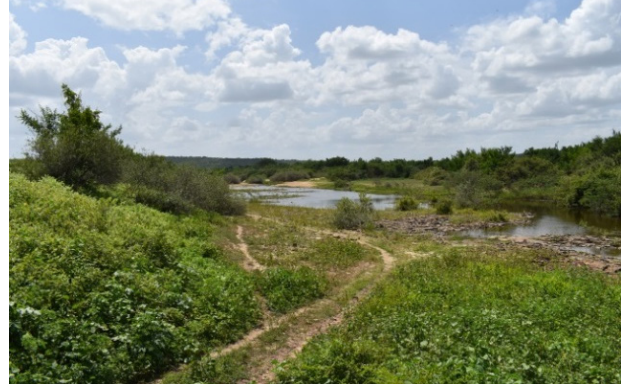
Figura 9 - Margens do rio com relevo muito baixo das margens e formação de solo por decomposição das rochas

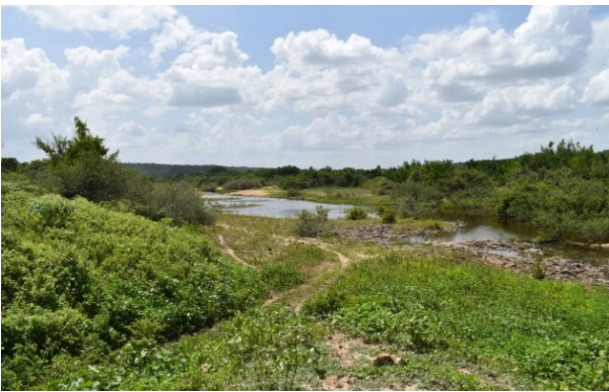
Figura 10 - Fraturamento das rochas com encaixe da drenagem.

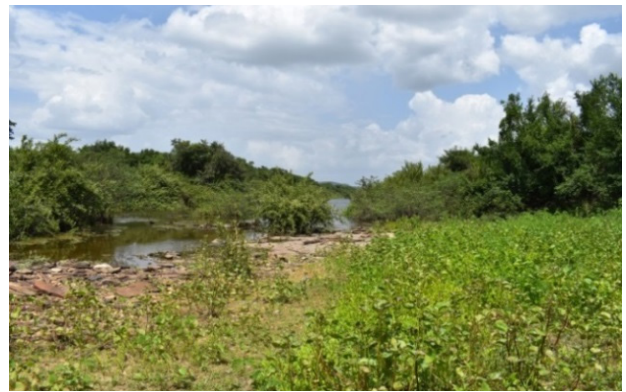
Figura 11 - Desmantelamento da rocha por ação do forte fraturamento.

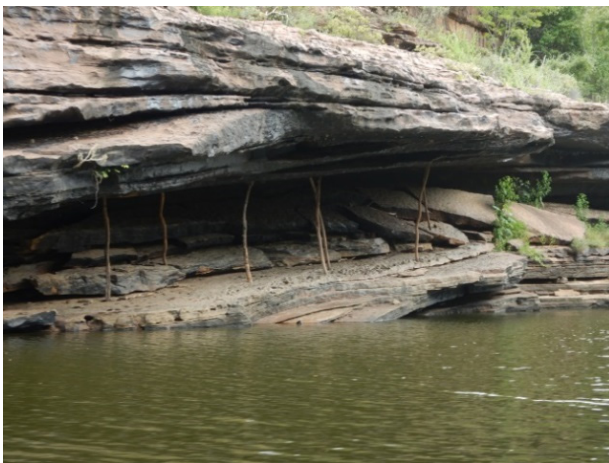
Trecho 04 (Figura 22) com presença de ritmitos basais com blocos tabulares de arenitos com estratificação cruzada acanalada, tombados, instáveis e em balanço em ambas as encostas das margens do rio (Figura 23). Encosta com indicativos de forte instabilidade dos blocos individualizados em prismas por fraturas horizontais e verticais. Presença de “casa de pedras” ou blocos em balanço instalados em área com intensa movimentação de blocos demonstrando a instabilidade rochosa nesse trecho (Figura 24). Ausência de sustentação basal em camadas do arenito formando blocos em balanço também observados na porção superior da encosta, ficando sujeitos a quedas por ação da gravidade (Figura 25). Ritmitos basais com alternância de arenitos médios a finos com argila e silte na forma de camadas tabulares centimétricas a milimétricas, definindo estratificação plano-paralela e onde geralmente se observam deslocamentos destas alternâncias rítmicas onde se instalam as denominadas “casa de pedras” utilizadas como abrigo temporário por pescadores locais. Locais estes que oferecem algum risco por conta dos deslocamentos (Figura 26).

Figura 26 - Ritmitos com predomínio de areia intercalada com finos, com espessamento das camadas arenosas para o topo. Visão de uma “casa de pedra”.

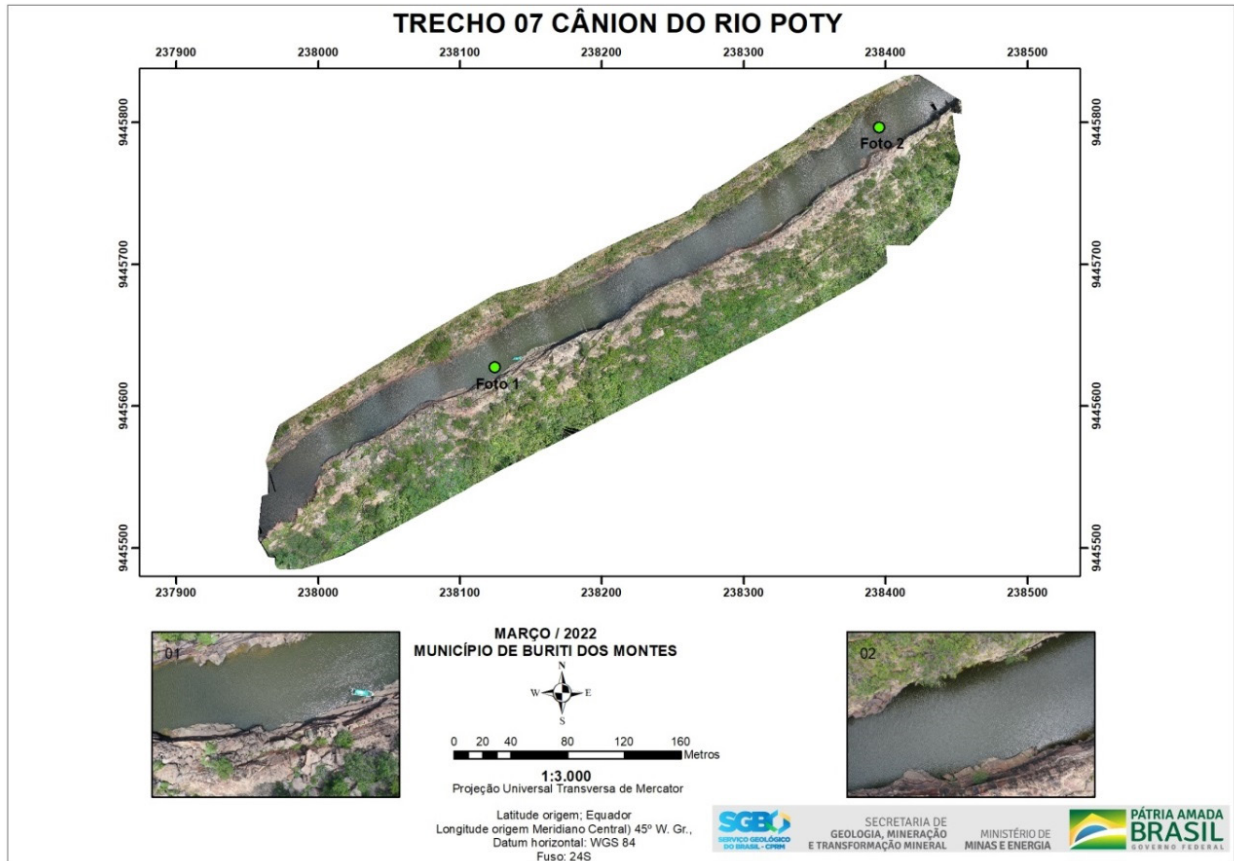
Figura 37 - Trecho 07 Cântion do rio Poti

Trecho 07 (Figura 37) com encosta íngreme com ritimitos na base e porção superior com camadas de arenitos com estratificação cruzada acanalada de grande porte com blocos soltos na porção superior e nítidas superfícies de discontinuidades com material alterado entre camadas o que possibilita a movimentação de blocos (Figura 38). Cicatrizes de queda de bloco recente, evidenciada pela ausência de manchas de oxidação no local, na porção média da encosta e outros com feições de forte instabilidade (Figura 39). Abrigos ou casa de pedras estão presentes e com dimensões consideráveis (Figura 40). Este é um trecho muito complicado, com muitos indicativos de movimentos de massa na encosta, instabilidade de blocos e blocos em balanço e sem sustentação e tendência para queda (Figura 41).

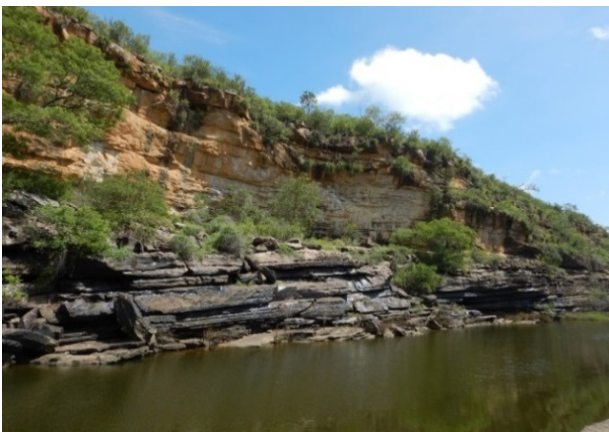
Figura 38 - Encosta movimentada desde os ritimitos basais fraturados com deslizamento das camadas descalçadas e cicatrizes de queda de blocos recentes com muitos blocos instáveis no topo.

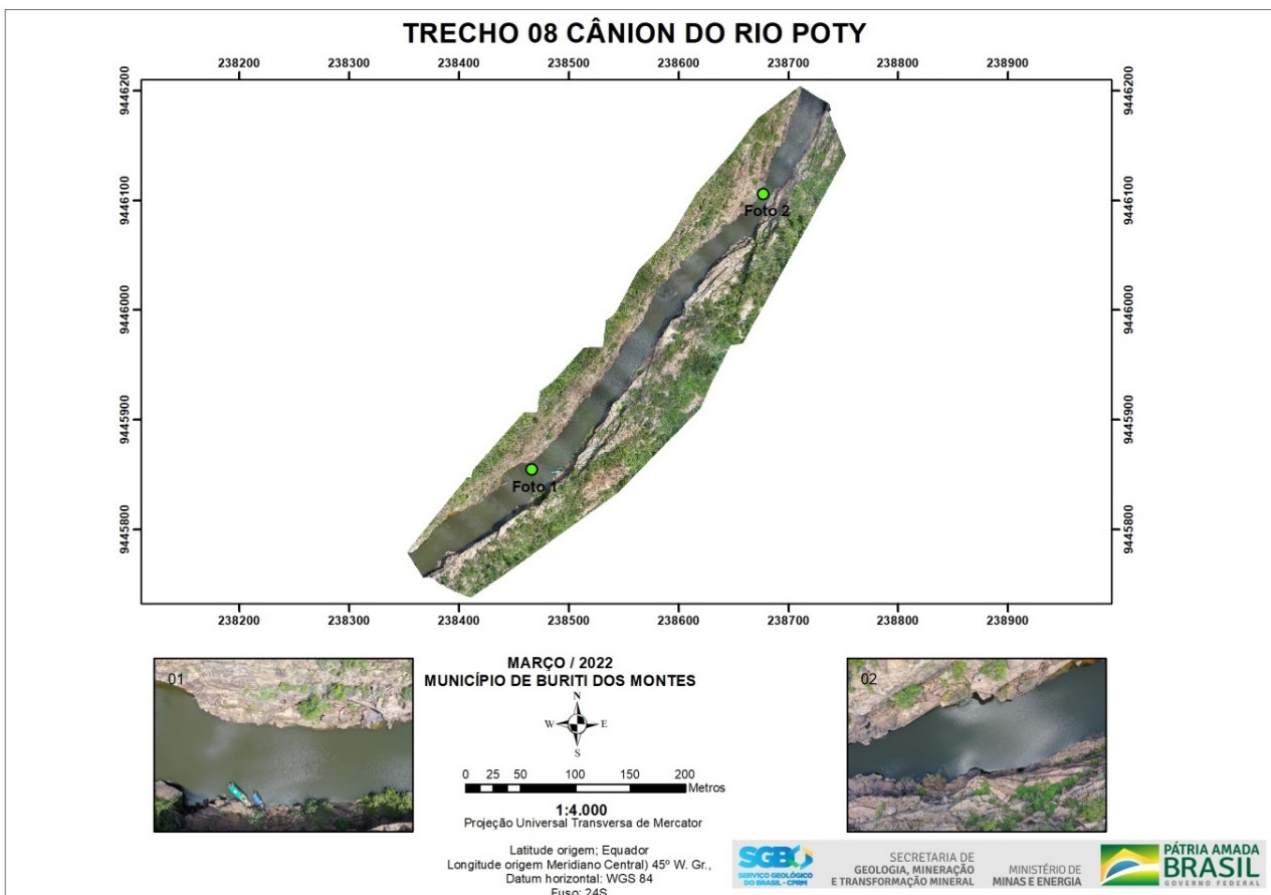
Figura 40 - Trecho 08 Cânion do rio Poty

Trecho 08 (Figura 42) com encosta fortemente inclinada, quase vertical, com cicatrizes de queda de bloco recente, evidenciada pela ausência de manchas de oxidação no local, na porção média da encosta (Figura 43). Ocorrência de relevo negativo gerado por queda de blocos sob ação da gravidade e outros na eminência de tombarem (Figura 44). Individualização de camadas compartimentadas em prismas por ação do encontro de fraturas verticais e horizontais, gerando fragilidades dos mesmos e probabilidade maior de quedas e escorregamento de blocos (Figura 45). A presença de camadas milimétricas de composição silto-argilosas, mais facilmente alteradas pela ação da água, intercaladas entre outras arenosas gera uma superfície de movimentação e instabilidade entre camadas (Figura 46).

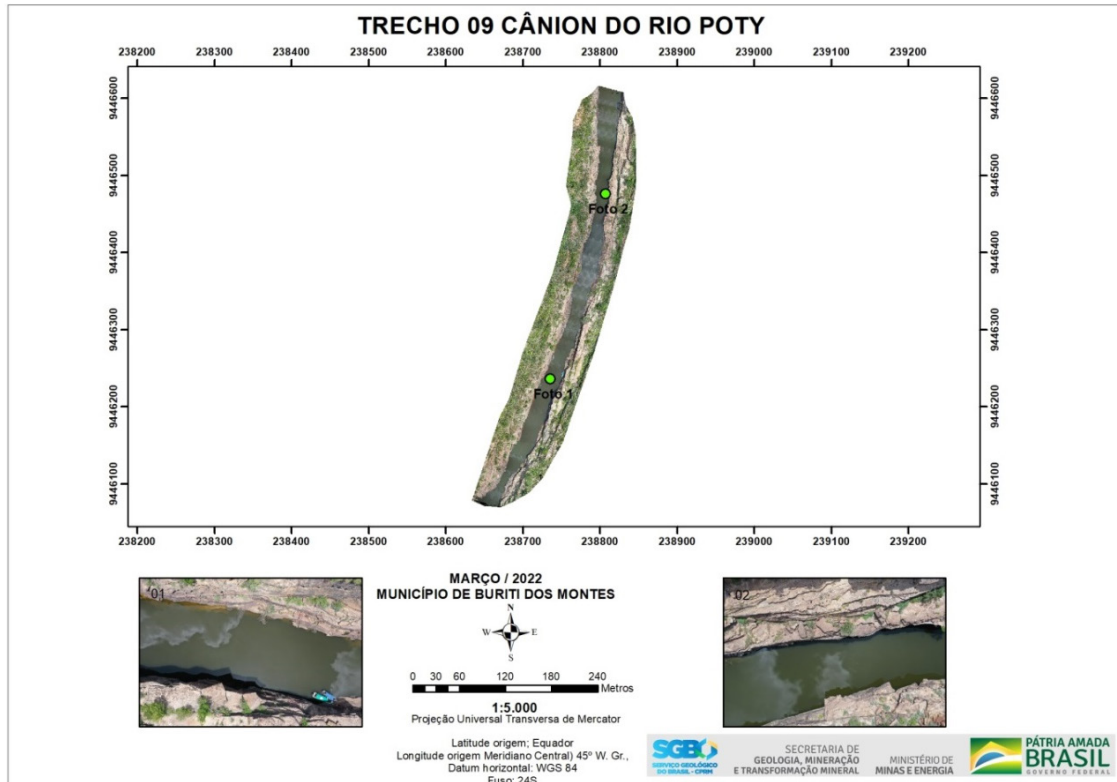
Figura 47 - Trecho 09 Cânion do rio Poti

Trecho 09 (Figura 47) com encosta com fortes indícios de movimentação de massa pela presença de blocos caídos, em balanço, tombados e cicatrizes de queda de blocos “recente” e sem sinais ou manchas de água e oxidação. Há uma concentração desses blocos caídos na borda das encostas laterais e íngremes do cânion (Figura 48). Este trecho, com parada para banho, é considerável o número de feições de movimentação de blocos na encosta, com relevo negativo ou casas de pedras ou blocos em balanço (Figura 49). Em outro ponto utilizado como área para banho neste mesmo trecho é significativa a presença de blocos instáveis na quebra de relevo da encosta e blocos em balanço ou cicatrizes de queda de blocos (Figura 50). Entre este trecho e o trecho 10 há um ponto de banho onde está situada uma extensa “casa de pedra”, nas proximidades de uma encosta íngreme fortemente movimentada com cicatrizes de queda de blocos na porção média e blocos instáveis no topo (Figura 51). Trecho com locais utilizados para banho e prática de rapel com encosta fortemente movimentada e, portanto, não recomendada em períodos chuvosos e pós-chuva, com necessidade de monitoramento.

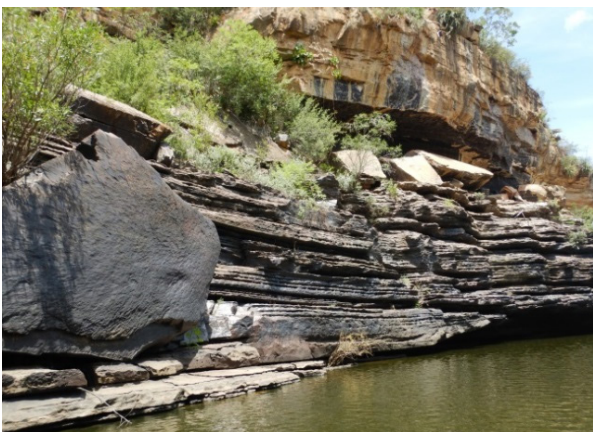
Figura 48 - Encosta de elevada inclinação com movimentação de blocos, muito posicionando-se na borda do patamar do relevo com forte tendência a deslizar ou simplesmente tombar

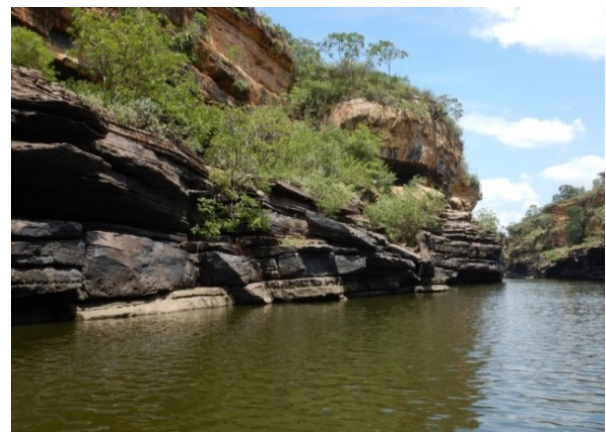
Figura 49 - Encosta íngreme com cicatrizes de quedas de blocos e deslocamento para o que contribui a inclinação natural das camadas com estratificação cruzada acanalada bem marcada nos ritmitos basais.

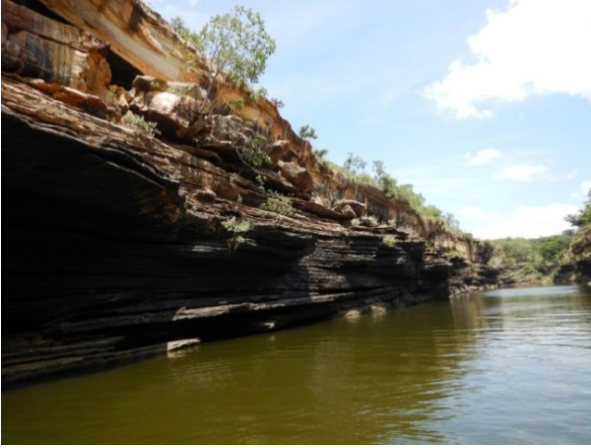
Figura 50 - Superfície denotativa de quedas de blocos posicionados na quebra de relevo da encosta com forte tendência a movimentação; presença de blocos em balanço e ação da vegetação aproveitando as fraturas para se instalarem.

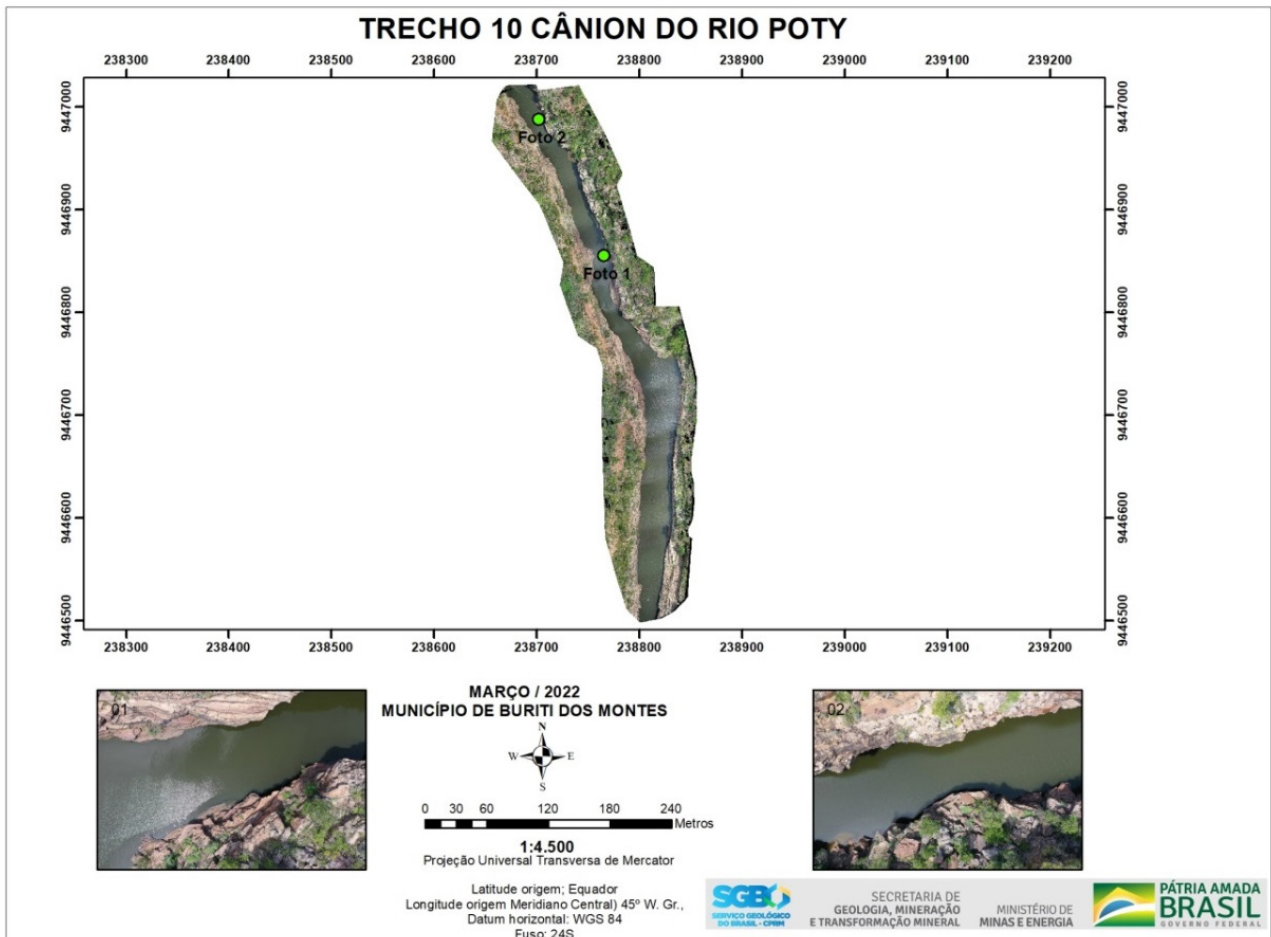
Figura 52 - Trecho 10 Cântion do rio Poti

Trecho 10 (Figura 52) marcado por feição de intemperismo biológico por ação das raízes de plantas instaladas nas aberturas das fraturas, com direção preferencial de N10°W (Figura 53). Este é um outro ponto de parada para banho onde são visíveis blocos rolados e soltos e completamente instáveis na porção média e superior da encosta (Figura 54) e indícios de forte ação dos processos de intemperismo físico e químico na individualização e instabilização de blocos nos paredões íngremes (Figura 55). Observa-se o forte efeito causado pela erosão da água na base da encosta ao deixar estas porções sem sustentação e com possibilidade de queda ou desmoronamento (Figura 56).

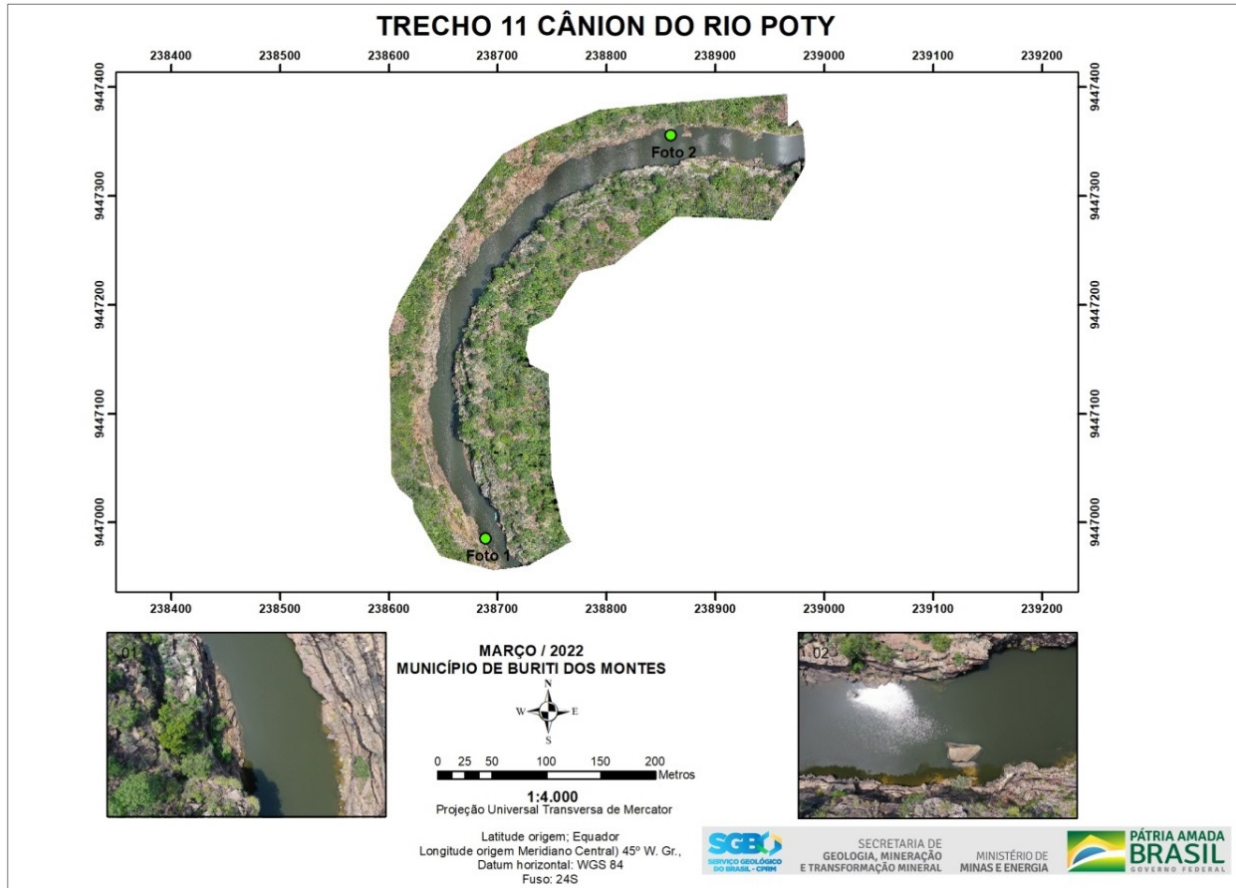
Figura 57 - Trecho 11 Cãnion do rio Poti

Trecho 11 (Figura 57) com encosta de inclinação elevada com presença de blocos soltos e instáveis no topo e outros tombados e basculados na base (Figura 58). Maciço rochoso bastante tectonizado com fraturas abertas, presença de abrigos, blocos em balanço e cicatrizes de queda de blocos (Figura 59). Nota-se a presença de blocos rolados desde o topo até a base da encosta neste trecho com sets de fraturas predominantemente verticais imprimindo feiçõs estrutrais de movimentação tectônica (Figura 60). Marcas de significativa ação erosiva da água gerando ravinas na encosta íngreme. Este trecho caracteriza-se pela presença significativa de blocos instáveis no topo de toda a encosta e sujeitos a processos de tombamento em local utilizado como abrigo (casa de pedra) (Figura 61).

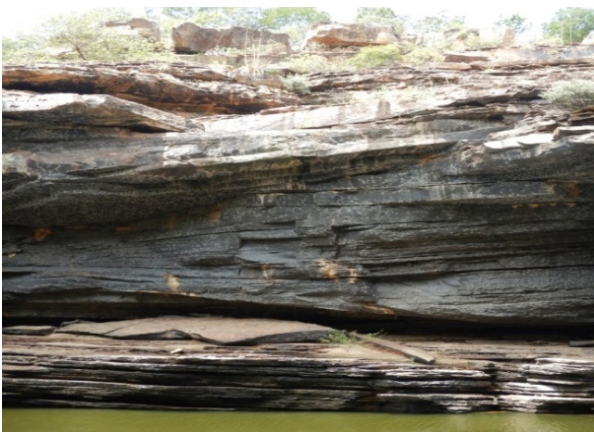
Figura 58 - Encosta íngreme com sinais de forte movimentação por queda de blocos, deslocamento e deslizamento e ação erosiva da água na base.

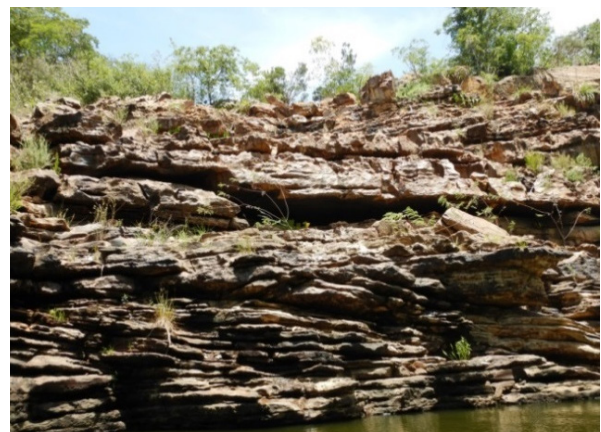
Figura 59 - Encosta com descontinuidade na forma de fraturas abertas e forte ação da água com retirada de finos e instabilizando os planos de estratificação da rocha. Presença de blocos em balanço.

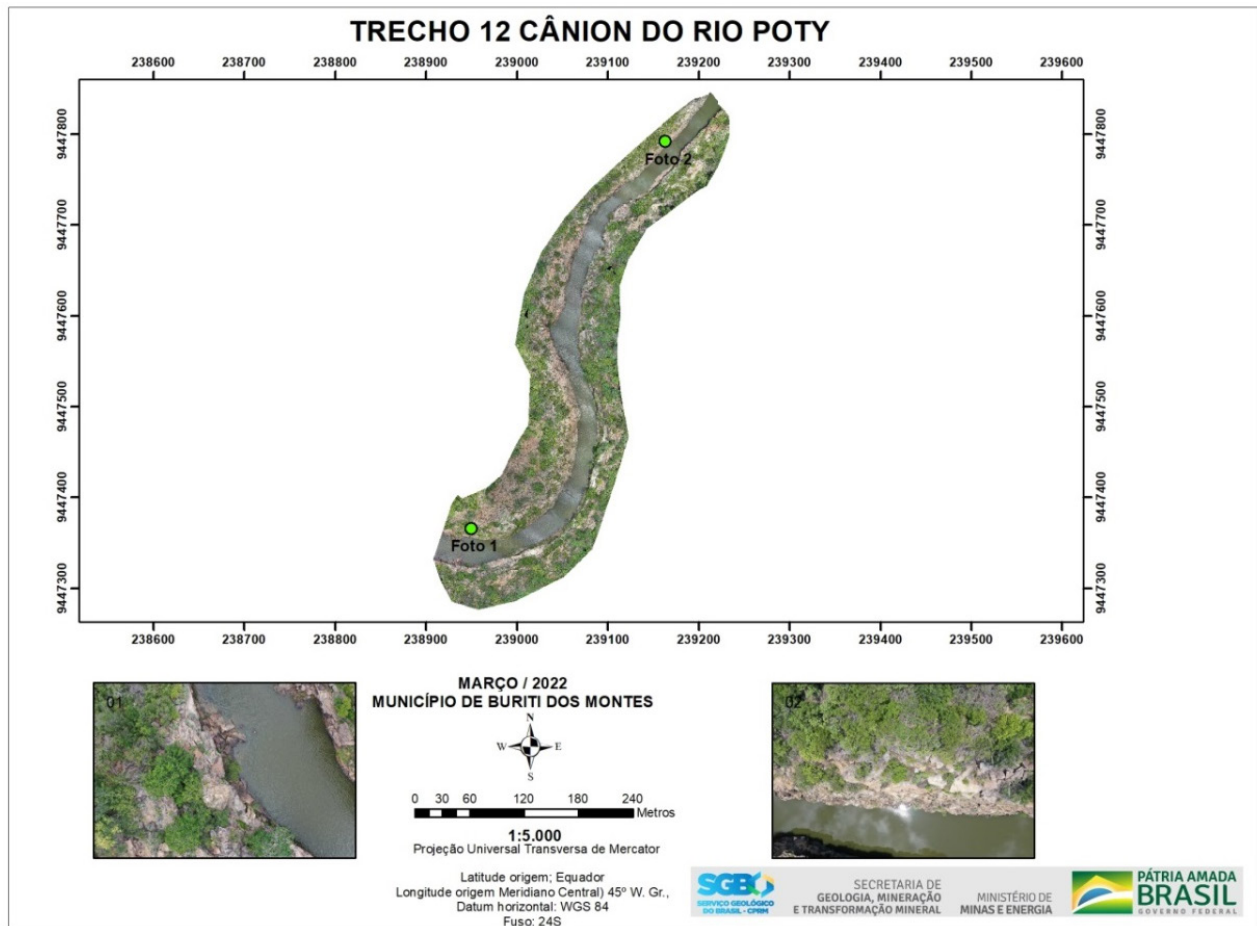
Figura 62 - Trecho 12 Cântion do rio Poti

Paredões subverticais do trecho 12 (Figura 62) com altura significativa e sinais de movimentação de blocos em queda sob o efeito da gravidade e deslocamento de camadas do arenito em local com presença de fraturas verticais. Presença de cicatriz de queda de blocos e de outros situados no topo da encosta instabilizados e na eminência de movimentação (Figura 63). Instabilidade em outros blocos potencializada pela ação da água ao atuar nas descontinuidades entre camadas. A ação da vegetação alargando as fraturas pode ser identificada na encosta, atuando como potencial agente erosivo e instabilizador de blocos (Figura 64). Cicatrizes de queda e deslocamento de blocos individualizados por fraturas ortogonais abertas e bem marcadas na encosta. Todo o topo da encosta apresenta sinais de forte movimentação com blocos individualizados e instáveis altamente suscetíveis a rolamentos (Figura 65). Marcas de feições da ação erosiva da água e de forte ação do intemperismo ao longo das descontinuidades entre camadas com decomposição dos níveis mais finos e silto-argilosos que aumenta a suscetibilidade a movimentação ao longo dessas descontinuidades que ficam, assim, lubrificadas e potencializam o deslizamento das camadas mais delgadas (Figura 66).

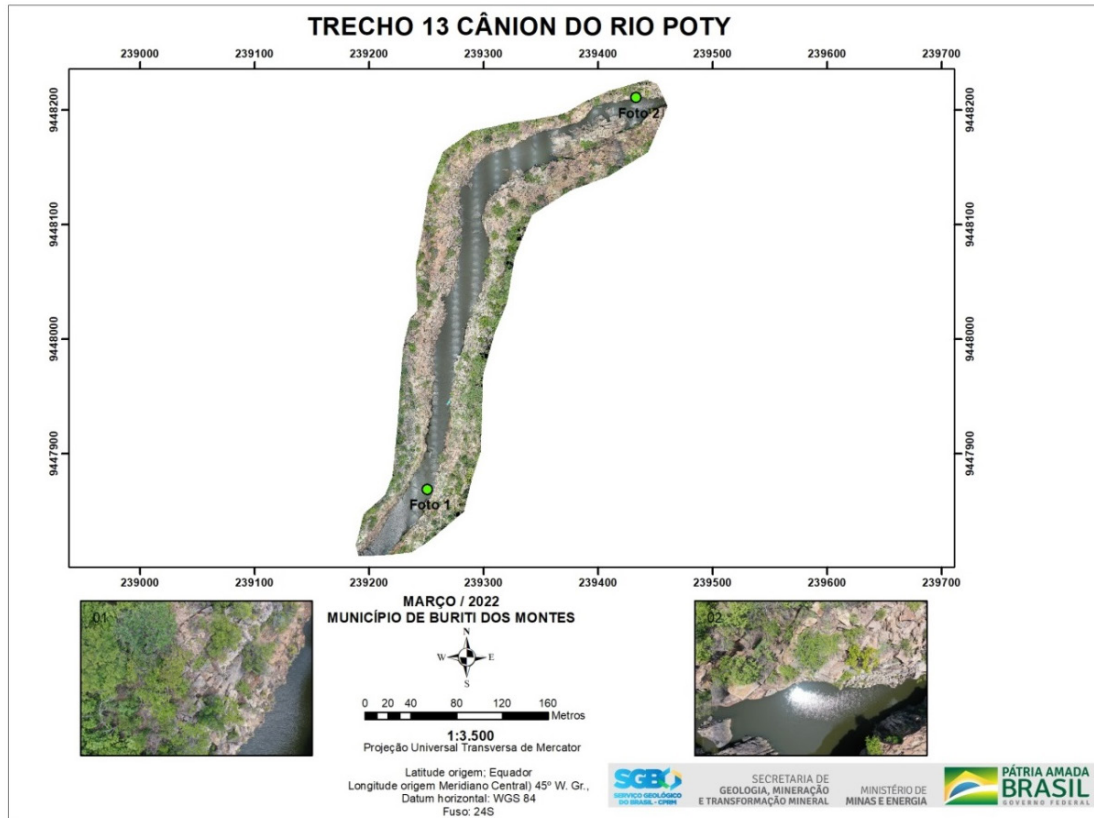
Figura 67 - Trecho 13 Cãnion do rio Poti

Paredões íngremes observados no trecho 13 (Figura 67) com sinais de forte movimentação, presença de blocos soltos instáveis na eminência de rolar e/ou deslizar e camadas sem sustentação em situação de relevo negativo com cicatrizes de queda de blocos. Os ritmitos basais apresentam-se fortemente instabilizados e sem sustentação inferior (estruturas em balanço) (Figura 68). Este ponto limita o trecho até onde o canal do cãnion pode ser utilizado para visitação. Este local é marcado pela presença de um bloco rochoso de dimensão considerável que caiu no leito do rio, obstruindo parcialmente a trafegabilidade a partir do mesmo. Há alguns metros antes deste ponto nota-se outra grande estrutura rochosa em condições de elevada fragilidade e instabilidade, submetido a forte faturamento vertical e horizontal, com descontinuidades entre camadas alteradas pela ação da água e sem sustentação na base erodida pela ação do movimento da água (Figura 69). O topo da encosta apresenta um índice de perigo de rolamento de blocos elevado. É muito evidente a forte ação erosiva

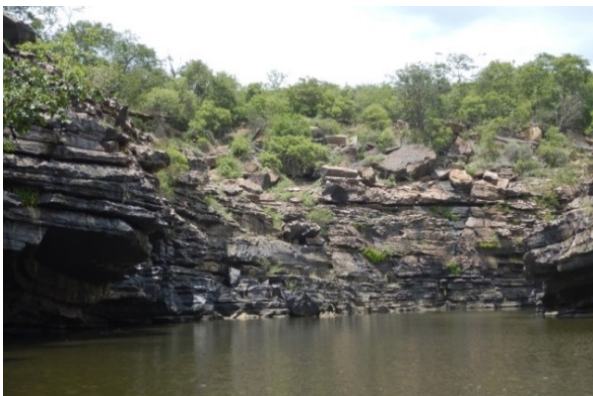
Figura 68 - Paredão íngreme fortemente movimentado com blocos rolados, tombados e deslizados das camadas mais delgadas da base e das mais espessas da porção média e superior. Os ritmitos basais apresentam-se fortemente instabilizados e sem sustentação inferior (blocos em balanço).

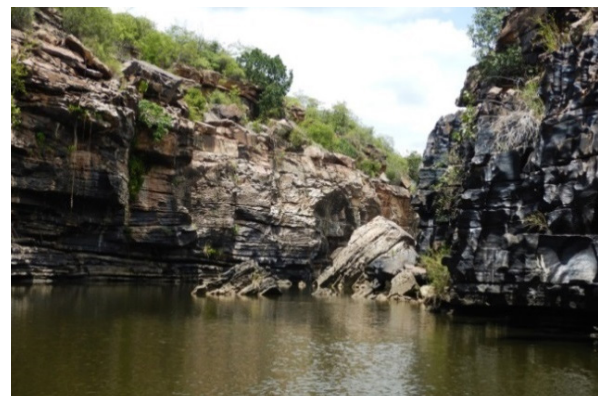
Figura 69 - Local individualizado por queda de bloco rochoso de dimensão considerável e que, praticamente, inviabiliza a passagem de embarcações maiores a partir deste ponto. Blocos de dimensões semelhantes encontram-se sem sustentação na base (blocos em balanço).

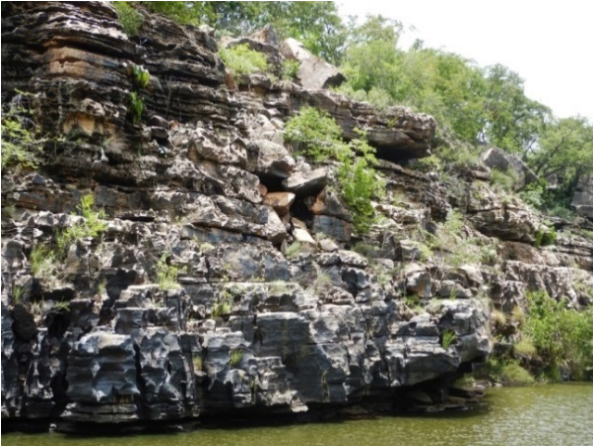
Figura 71 - Encosta fortemente tectonizada com sets de fraturas da base ao topo com movimentação ao longo das mesmas. Observar blocos instáveis no topo e na porção média da encosta para além de cicatriz de queda de bloco. Porção inferior da encosta sem sustentação na base.

da água sobre os paredões, aproveitando a fragilidade do maciço rochoso nos pontos onde as fraturas verticais se instalam indo da base ao topo da encosta (Figura 70). Presença de feições erosivas por ação da água que escorre pela encosta, vinda de linhas de águas temporárias que se formam no terreno no entorno do cânion (Figura 71). Trecho que precisa de monitoramento e não utilização para paradas e banho.

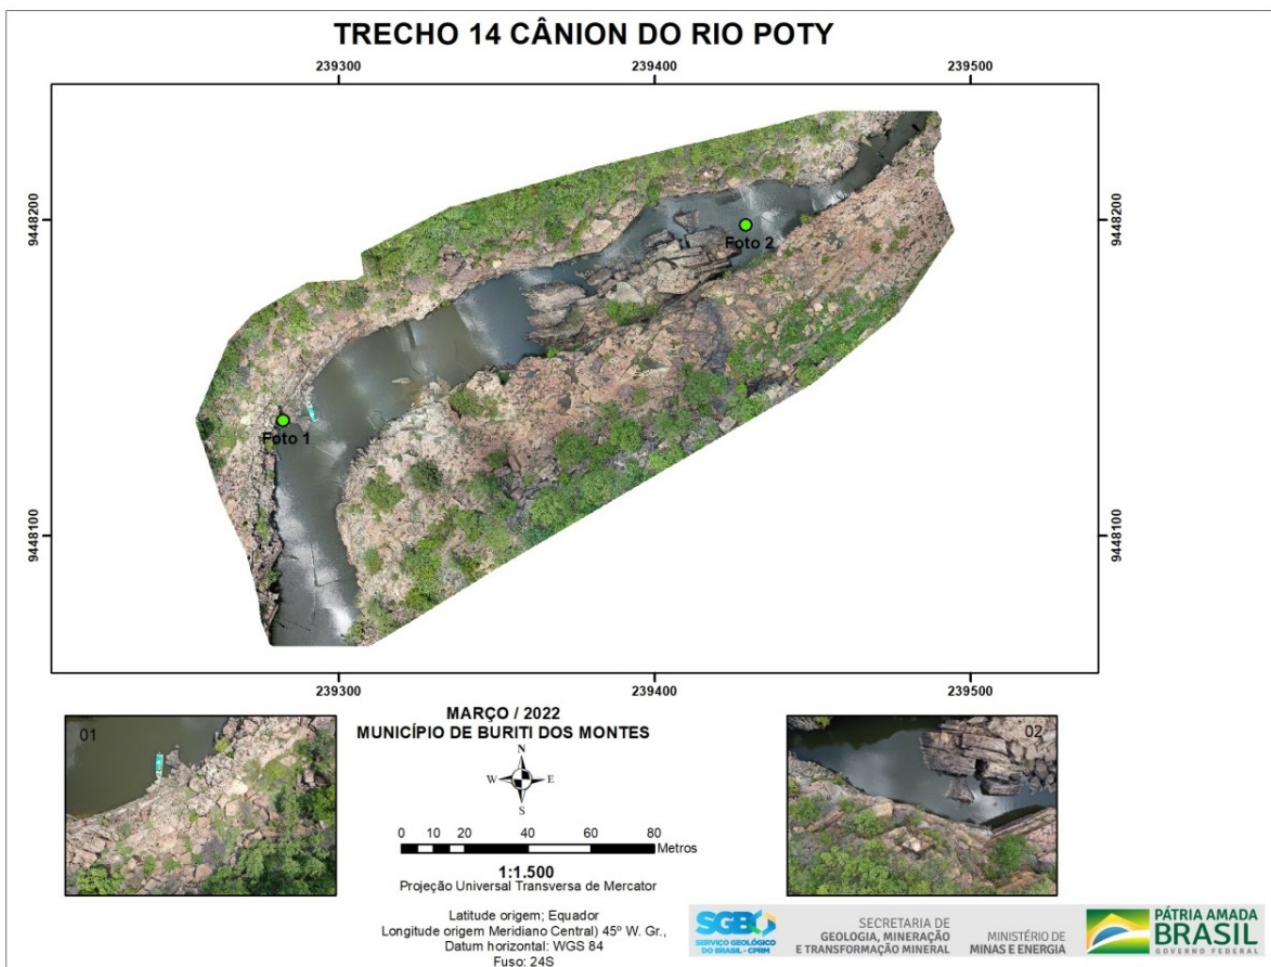
Figura 70 - Trecho 14 Cânion do rio Poti

Trecho 14 (Figura 72) mais estreito do cânion com fortes indícios de movimentação, instabilidade de blocos, cicatrizes de queda de blocos e muito fraturado (Figura 73). As fraturas verticais fechadas são responsáveis pela movimentação e instabilização de blocos no topo (Figura 74). Presença de cicatrizes de queda de blocos. O volume de água que desce pela encosta tem poder suficiente para alargar as fraturas, gerar feições erosivas típicas de erosão linear (marmitas ou panelões), alterar os perfis da vertente, canalizar e redirecionar fluxos de água, criar rupturas de declive, ravinamento, dentre outros (Figura 75). A superfície de separação entre camadas de arenito com estratificação cruzada acanalada parece funcionar como plano de fragilidade e movimentação entre blocos. Paredões com evidente desgaste erosivo na base pela ação da movimentação da água, facilitando a queda de blocos por gerar estruturas em balanço ou que sob o efeito da gravidade podem sofrer quedas de blocos (Figura 76). Trecho inadequado para visitação em período chuvoso.

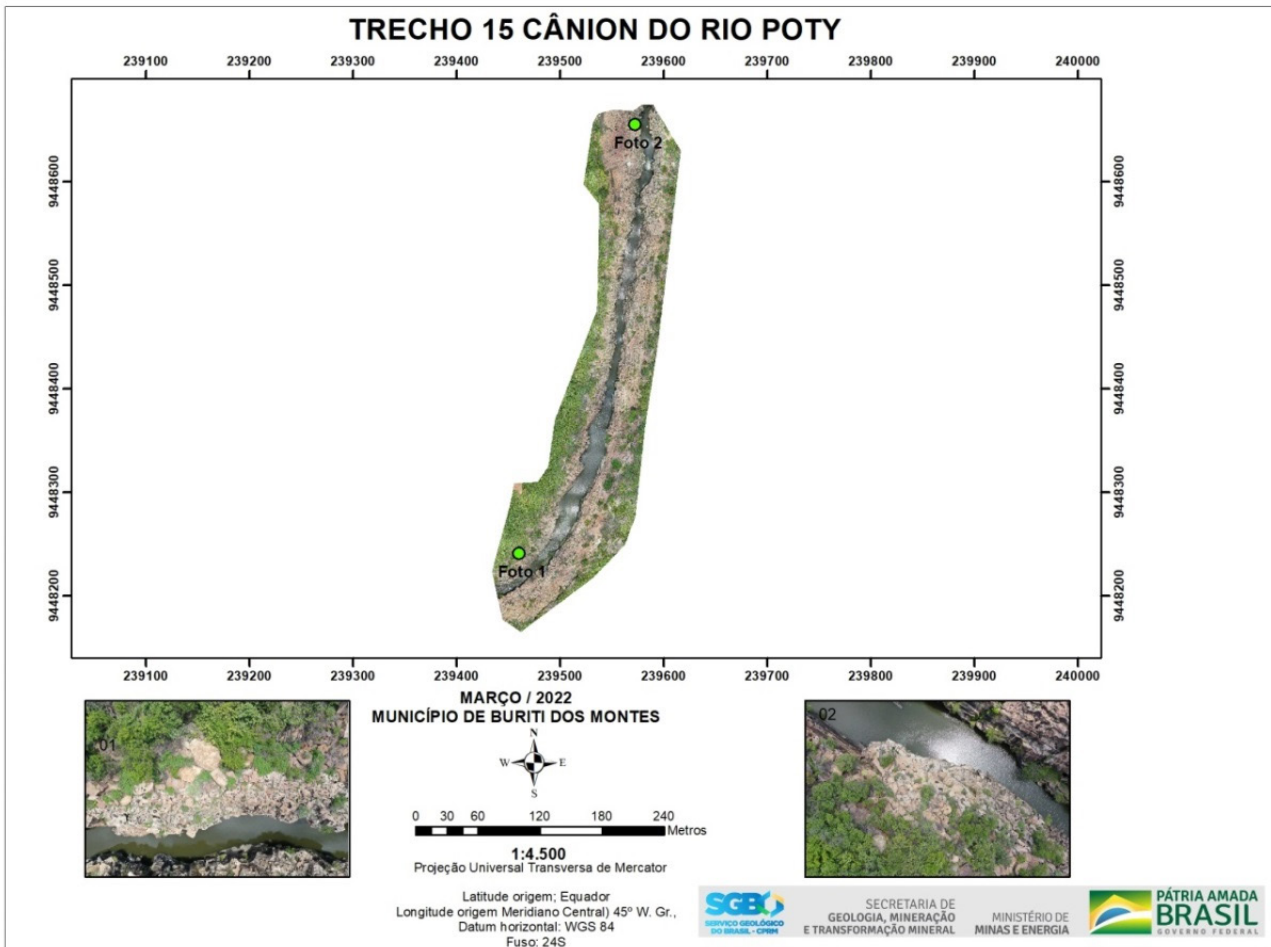
Figura 77 - Trecho 15 Cânion do rio Poti

O trecho 15 (Figura 77) constitui-se no de maior inclinação da encosta, com paredões verticais e onde a água demonstra o seu poder erosivo gerando verdadeiros panelões e ravinas no arenito (Figura 78). A individualização de blocos e respectiva instabilidade é muito acentuada, com paredões sem sustentação na base, base esta fortemente erodida pela ação da movimentação da água em contato direto com esta parte do maciço. Não foi possível observar até que profundidade chega esta feição (Figura 79). Presença de um número considerável de cicatriz de queda de blocos e outros tantos em balanço ou descalçados e sem sustentação, que sob o efeito da gravidade estão sujeitos a quedas e deslocamentos (Figura 80). Este trecho termina em um ponto completamente obstruído pela queda de blocos onde é possível observar um forte sistema de descontinuidades, horizontais e verticais, de diferentes direções que respondem pela compartimentação do maciço rochosos. Presença de feições erosivas produzidas por uma forte movimentação de água capaz de gerar panelões ou kamenitzas de dimensões consideráveis e fragilizar as rochas ao longo de seus planos de fraqueza e descontinuidades potencializando movimentos bruscos de queda de blocos de dimensões consideráveis (Figura 81).

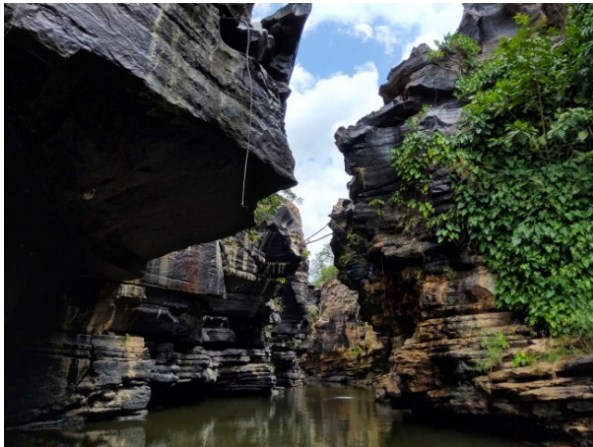
Figura 80 - Encosta com planos verticais e horizontais de instabilização, cicatrizes de queda de blocos e outros tanto sem sustentação presentes na porção média e base. Muitos blocos soltos no topo zona de quebra de relevo da encosta.

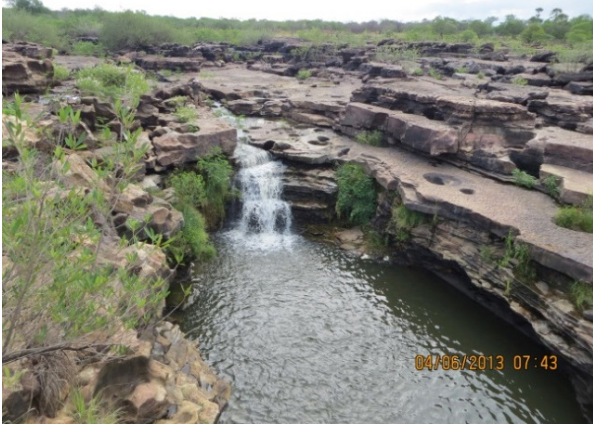
Figura 82 - Cachoeira da Lembrada em período de verão com baixo nível de água. Ponto onde o cânio do rio Poti começa.

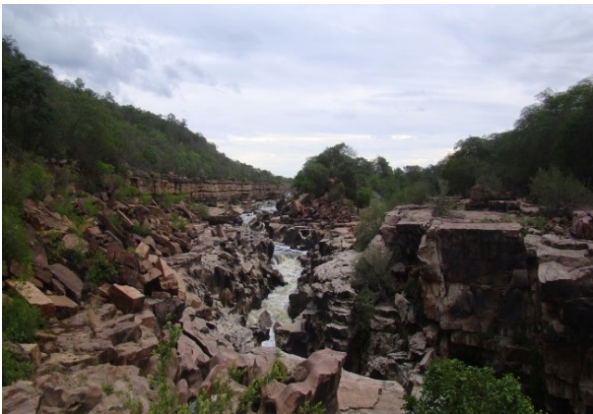
Figura 84 - Trecho nas proximidades da Cachoeira da Lembrada com demonstrativo da força das águas do rio Poti representado pela grande movimentação de blocos e planos de falhas e fraturas.
