MAPEAMENTOS GEOLÓGICO-GEOTÉCNICOS VOLTADOS PARA A PREVENÇÃO DE DESASTRES

VISTORIA TÉCNICA AO LABORATÓRIO NACIONAL DE ASTROFÍSICA

**Observatório do Pico dos Dias
Brazópolis, MG**

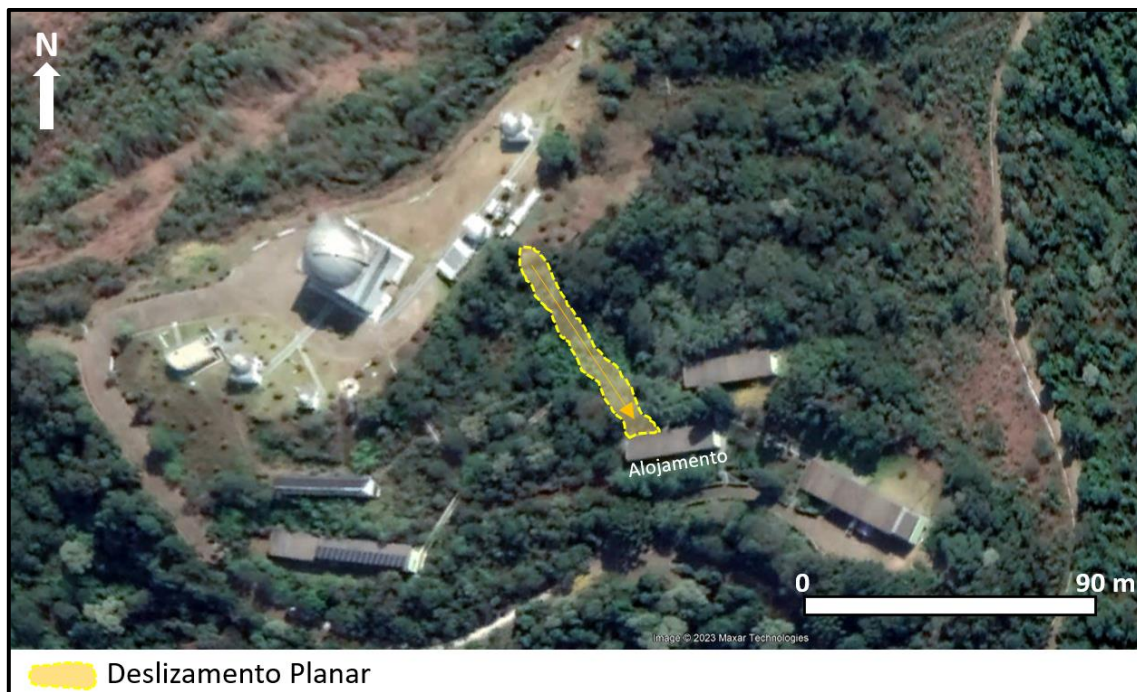
De acordo com relatos do Senhor Wagner Corradi, Diretor do LNA, do Senhor Saulo Gargaglioni, Coordenador do Observatório do Pico dos Dias e do relato contido no ofício n.º 02/2023/LNA/MCTI, ocorreu um movimento de massa no dia 28 de dezembro de 2022 (Figura 10), que descalçou e rompeu uma rede hidráulica e destruiu uma infraestrutura de alvenaria onde se abrigava um sistema de filtragem de água na crista do talude (Figura 11), a jusante da infraestrutura de um dos telescópios. O deslizamento se desenvolveu pela encosta, danificou parte de um acesso calçado e atingiu um dos alojamentos gerando alguns danos localizados (Figuras 12 e 13).

Figura 10– Imagem do Google Earth que mostra o local do deslizamento planar ocorrido em 28 de dezembro de 2022, o qual danificou parte de um acesso e atingiu um dos alojamentos gerando danos de pequena monta.

O rompimento de uma rede hidráulica subterrânea, constituída por canos de PVC, localizada na crista do talude foi considerado pela equipe a possível causa principal para a deflagração do deslizamento. Essa rede pode ter se rompido e o vazamento acabou saturando esse trecho do talude, principalmente a partir da camada orgânica. Muito possivelmente, a chuva ocorrida no dia 28 de dezembro serviu apenas de gatilho para a ruptura, pois o talude já estava saturado pelo vazamento. Chama a atenção o fato do deslizamento ter se originado praticamente a partir dessa tubulação e se desenvolvido para baixo, sem qualquer outra manifestação no entorno imediato (Figuras 15 e 16).

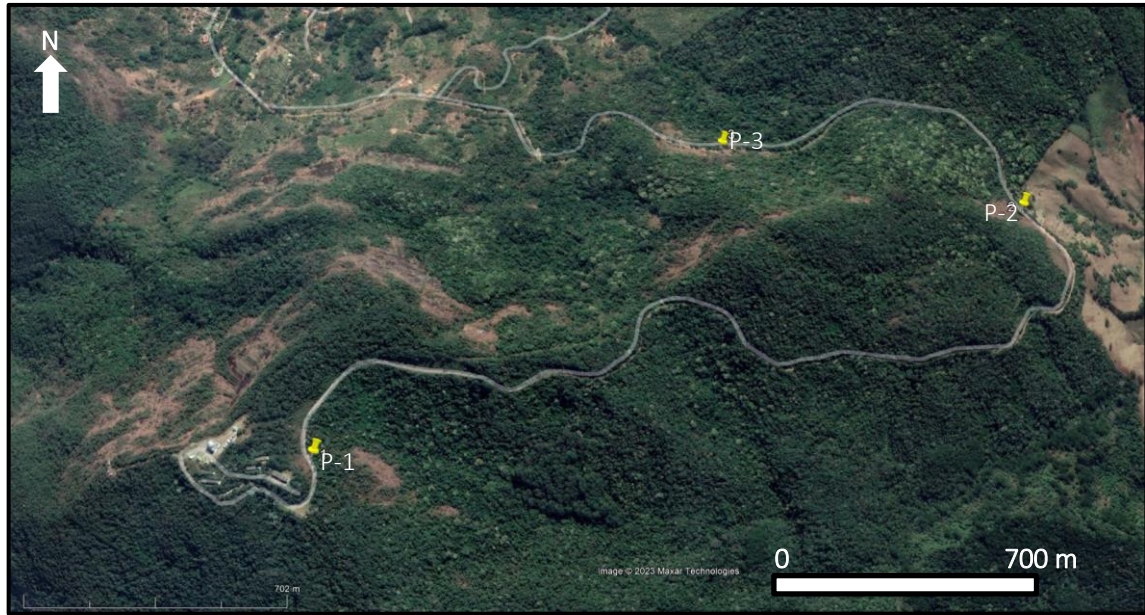
O primeiro trecho avaliado, ponto P-1 (Figura 18), está às margens do acesso, à jusante do prédio onde se encontra a administração, o refeitório e a lavanderia. Trata-se de exposição/afloramento onde se observam rochas gnáissicas, com fraturamento predominantemente sub-paralelo à foliação gnáissica. Tais feições apresentam-se semi-confinadas e com mergulho pouco acentuado. Além disso o talude rochoso exposto apresenta pouco mais de 5,0 m de amplitude e baixa probabilidade de movimentação significativa de blocos. Há blocos submétricos isolados no talude e que também podem rolar e atingir a borda da estrada de acesso (Figura 19).

Figura 18– Imagem do Google Earth que mostra as instalações do OPD e os pontos principais dos afloramentos/exposições rochosas no entorno do acesso e que foram descritos.

O trecho do ponto P-2, o “ponto do abacateiro” (Figura 18), relaciona-se a uma encosta com mais de 50 m de amplitude, alta declividade, vegetação de baixo porte na base e de médio a grande porte no topo, suscetível à ocorrência de deslizamentos planares rasos do tipo colúvio/solo sobre rocha (Figura 20).

O ponto P-3 (Figura 18) apresenta talude de pouco mais de 5,0 m de amplitude com afloramento/exposição do maciço rochoso e onde se observa foliação gnáissica com mergulhos altos para dentro do talude, de maneira confinada. Entretanto, há várias famílias de descontinuidades ou fraturas que se interceptam e individualizam vários blocos (Figura 22). De maneira geral, este talude aparenta ter alto grau de instabilidade e, segundo os membros do OPD que acompanharam essa vistoria, já ocorreu movimentação neste local, com deslizamento e queda de blocos que quase interditaram a estrada. Vários blocos submétricos que ruíram e foram removidos podem ser vistos ao lado desse acesso. Cabe ressaltar que substrato rochoso apresenta-se bastante intemperizado neste local, e além disso, há vegetação cujas raízes penetram e crescem nas fraturas, ampliando a possibilidade de novas quedas.
