Serviço Geológico do Brasil – CPRM

**Ação Emergencial para Reconhecimento do Risco Remanescente em Áreas
de Alto e Muito Alto Risco a Movimentos de Massa e Inundações, em
Situações de Pós-Desastres Naturais**

SÃO LUIS DO QUITUNDE - AL

Relatório Preliminar da Análise do Risco Remanescente no Município de São Luis do Quitunde

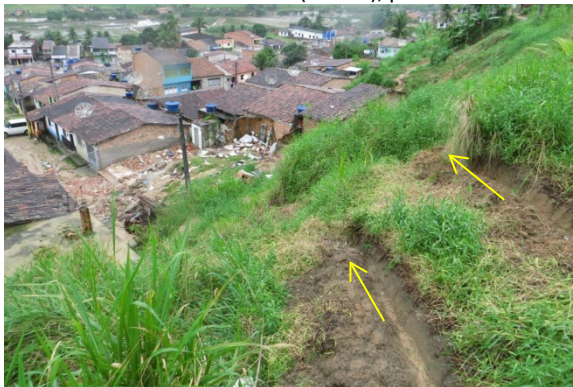
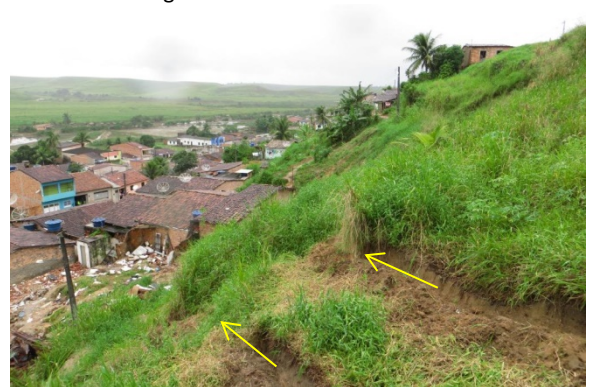
Identificamos valas escavadas na face da encosta, que desviavam as águas pluviais na direção da moradia destruída (abaixo), podendo ser uma das causas do escorregamento

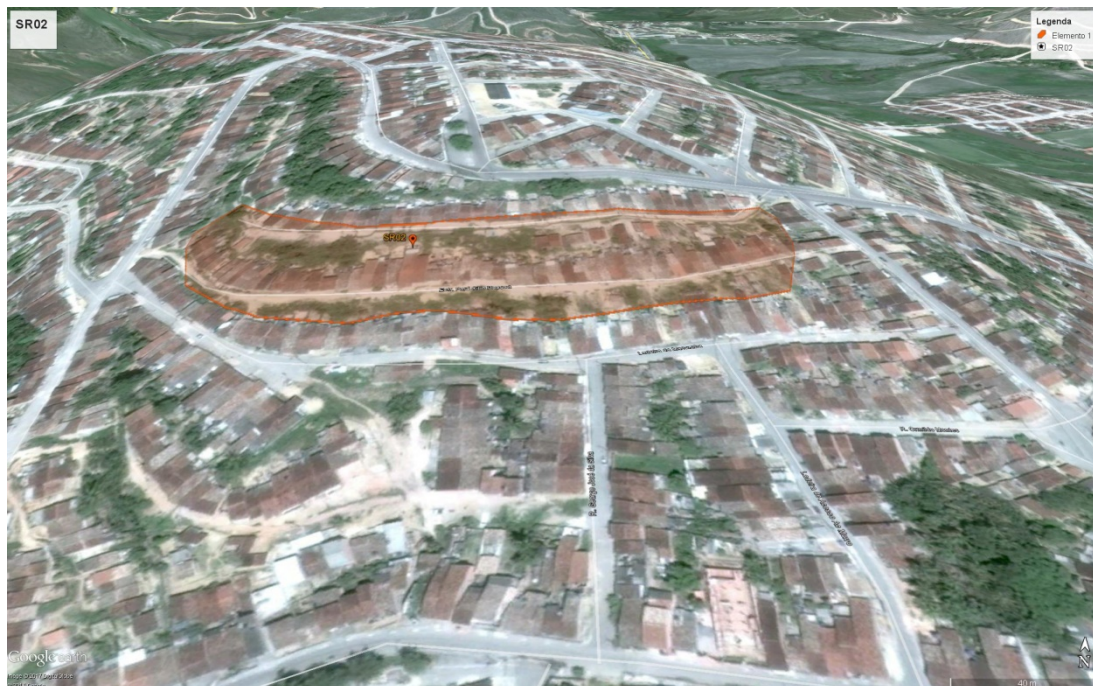
Área 2 – Estr. Pará Fazenda da Margarida / Estr. Pará Sítio Raposa
Localização: UTM 25L 218091 / 8969190

A área analisada corresponde à face sul de uma colina arredondada, ocupada em patamares formados pelo corte de taludes na base de cada patamar formado pelas ruas supracitadas, que são secundárias e com restrições para o tráfego de veículos.

As moradias instaladas nestas duas ruas estão sempre situadas muito próximas à base dos taludes de corte sucessivos e subverticais, escavados para a ampliação dos terrenos. Não existem drenagens formais para as águas pluviais e servidas, mas algumas valas escavadas próximo à crista dos taludes, sem cimentação ou qualquer critério técnico construtivo. O grau de risco nestes patamares é predominantemente Alto (R3), com ocorrência de pontos isolados de Muito Alto Risco (R4). Nas chuvas de maio/junho 2017, ocorreram diversos escorregamentos que atingiram a parte posterior de várias moradias, sem a contabilização de vítimas. O risco remanescente no local ainda varia de Alto a Muito Alto, não sendo recomendada a reocupação dos imóveis sem a realização de obras de contenção nos taludes de corte que sofreram rupturas e/ou escorregamentos.

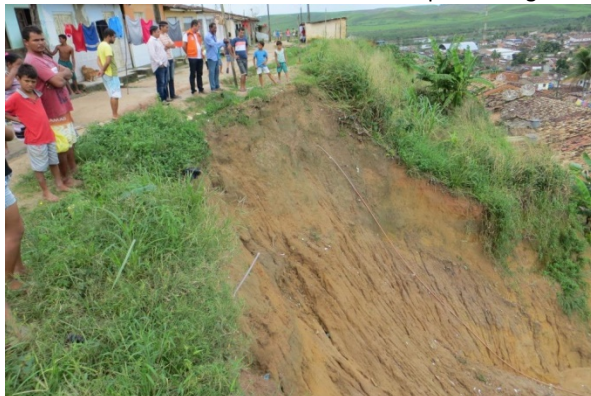
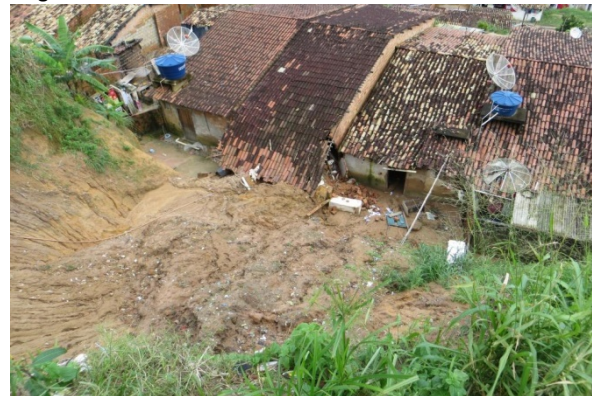
Foram observadas tubulações clandestinas de abastecimento de água, descobertas após o escorregamento. Pulsos de movimentação do terreno podem ter provocado a desconexão dos tubos e uma forte infiltração na encosta, contribuindo para deflagrar o escorregamento.

A grande quantidade de tubos de abastecimento d'água clandestinos registrados na Área 01 e também na Área 2, podem ser corresponsáveis pela ocorrência de escorregamentos, rupturas e deflagração de processos erosivos, com resultados algumas vezes funestos. A movimentação do solo ocorre muitas vezes por pulsos, com episódios de pequenos escorregamentos que por sua vez podem provocar a ruptura ou desconexão das tubulações, que passam a infiltrar fortemente na encosta, deflagrando desde pequenos até escorregamentos de grandes proporções, com a descida de solo supersaturado chegando a formar até corridas de lama, condicionadas pela bitola da tubulação rompida ou pela pressão manométrica liberada em subsuperfície.

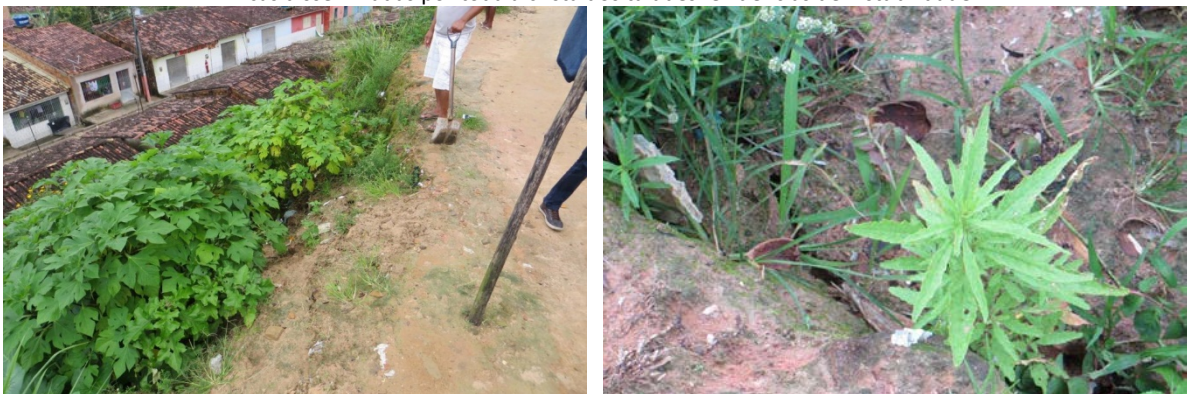
Trincas disseminadas por toda a crista dos taludes: evidências de instabilidade

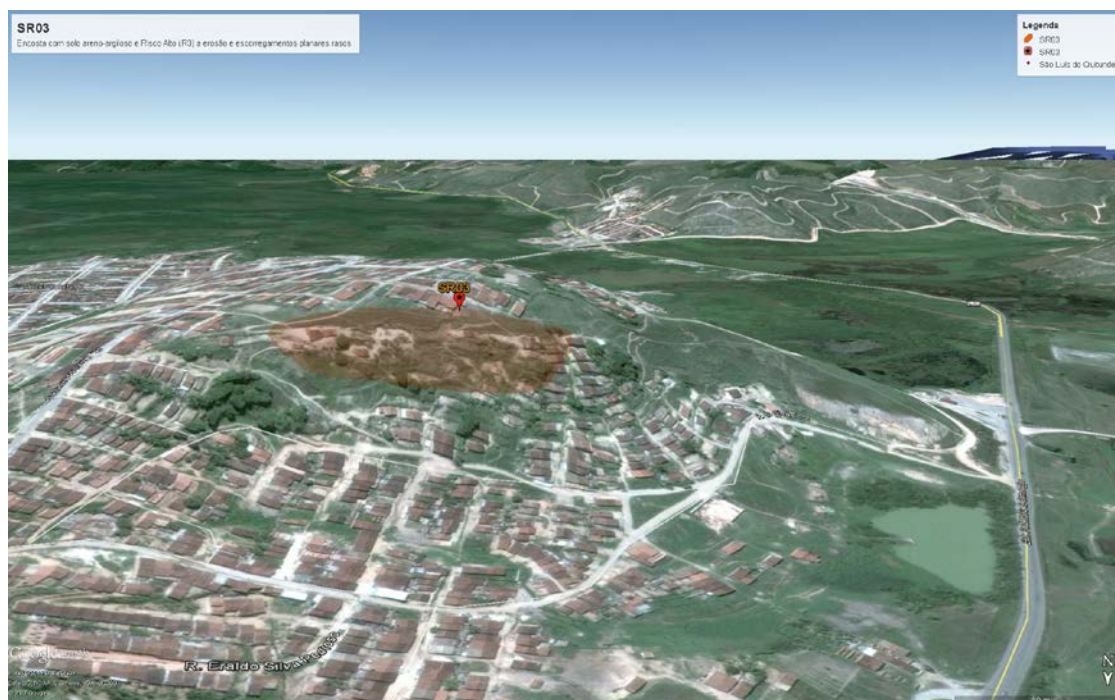
Localização: UTM 25L 217995 / 8969197

Área localizada próxima às antenas de telefonia da sede municipal, com histórico de escorregamentos e um óbito na localidade. Observamos no local um solo com um teor de areia mais elevado, portanto, mais propício à desagregação e à formação de processos erosivos, como o voçorocamento. A área visitada pode ser considerada de Alto Risco (R3) e, mantidas as condições atuais, pode perfeitamente vir a ter novos episódios de escorregamentos e a evolução pontual de situações de risco, passando de R3 para R4.

O grande problema observado na área é a ausência de drenagem formal, aliado à ocupação desordenada da encosta. Vários escorregamentos já ocorreram no local e moradores informaram a ocorrência de um óbito. A declividade neste flanco (NNW) da colina, que abriga cerca de 70% da zona urbana, está acima dos 15°, com direções preferenciais de fluxo das águas pluviais condicionadas pelo relevo, escavando e desestabilizando o terreno, ao longo da face da encosta natural.
