*PROJETO CADASTRO  
DE FONTES DE  
ABASTECIMENTO POR  
ÁGUA SUBTERRÂNEA*

*PERNAMBUCO*

*DIAGNÓSTICO DO MUNICÍPIO  
DE MIRANDIBA*

Outubro/2005

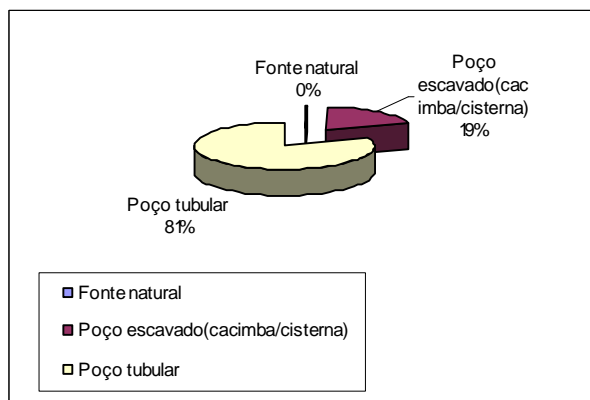
Fig.6.1 – Tipos de pontos d'água cadastrados no município

O levantamento realizado no município registrou a existência de 269 pontos d'água, sendo 01 fonte natural, 50 poços escavados e 218 poços tubulares, conforme mostra a fig.6.1.

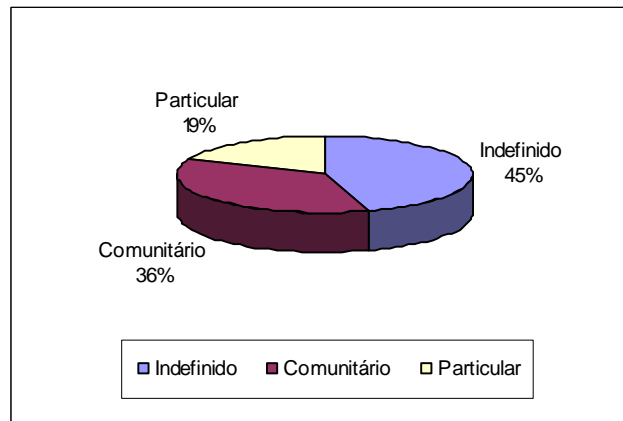
**Fig.6.3** –Finalidade do abastecimento dos poços.

Quanto ao tipo de abastecimento a que se destina a água, os pontos cadastrados foram classificados em: *comunitários*, quando atendem a várias famílias e, *particulares*, quando atendem apenas ao seu proprietário. A fig.6.3 mostra que 97 pontos d'água destinam-se ao atendimento comunitário, 50 ao atendimento particular e 122 pontos não tiveram a finalidade do abastecimento definida.
