PROJETO CADASTRO DE FONTES DE ABASTECIMENTO POR ÁGUA SUBTERRÂNEA

RIO GRANDE DO NORTE

PROJETO CADASTRO DE FONTES DE ABASTECIMENTO POR ÁGUA SUBTERRÂNEA ESTADO DO RIO GRANDE DO NORTE

DIAGNÓSTICO DO MUNIÓ PIO DE SANTA CRUZ

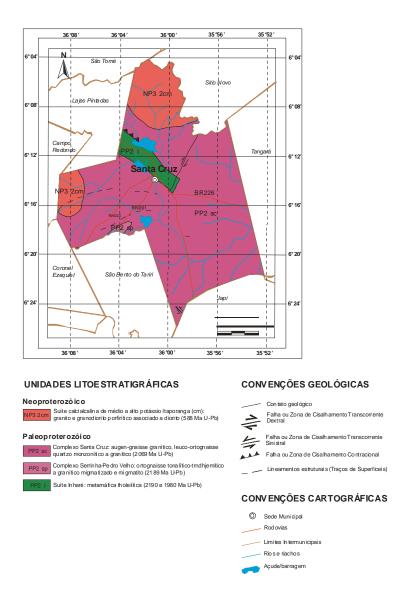
Figura 3 - Mapa Geológico

- O Município de **Santa Cruz**, geologicamente inserido na Província Borborema, está constituído por litátipos dos complexos Serrinha-Pedro Velho e Santa Cruz e por granitádes da Suíte Itaporanga, como mostra a Figura 3.
- O Complexo Serrinha-Pedro Velho(PP2γsp) engloba ortognaisses tonalíticos-trondhjemíticos, migmatitos e granitos migmatizados.
- O Complexo Santa Cruz(PP2γsc) compreende augen-gnaisses graníticos, leuco-ortognaisses-quartzo-monzoníticos a graníticos.
- A suíte calcialcalina de médio a alto potássio Itaporanga(NP3γ2cm), está constituída por granitos e granodioritos, associados a dioritos.

O município de **Santa Cruz** está totalmente inserido no Domínio Hidrogeol ágico Fissural. O Domínio Fissural é composto de rochas do embasamento cristalino que englobam o sub-domínio rochas metam áficas constituído da Suíte Inharé e o sub-domínio rochas ígneas da Suíte calcialcalina Itaporanga, Complexo Serrinha-Pedro Velho e do Complexo Santa Cruz.
