# SISTEMA DE ALERTA HIDROLÓGICO NA BACIA DO RIO MUNDAÚ

## Relatório de Atividades

Novembro, 2023

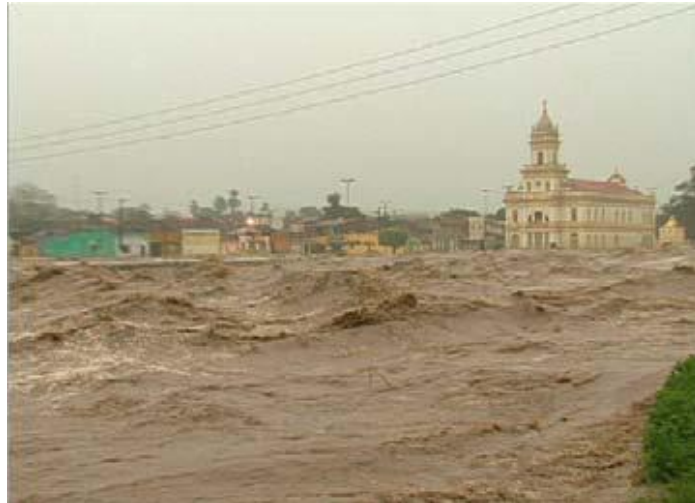
Figura 9 - Momento da passagem da onda de cheia em São José da Laje, Alagoas, em junho de 2010 no rio Canhoto. Fonte: CPRM, 2010.

O número de indivíduos afetados chegou a 284.632, sendo que 181.018 foram do estado de Alagoas e 103.612 de Pernambuco. O número de desalojados chegou a 55.643 em Pernambuco e 47.897 em Alagoas, totalizando 102.420 indivíduos. Os óbitos somaram 79 (34 em Alagoas e 17 em Pernambuco), segundo boletim do Centro Nacional de Gerenciamento de Risco e Desastres de Alagoas (Cenad-AL) e Coordenação Estadual de Defesa Civil de Pernambuco (Codecipe). A seguir apresentam-se algumas fotos retratando os danos causados pela enchente de 2010 em alguns municípios afetados (**Figuras 9 a 13**).

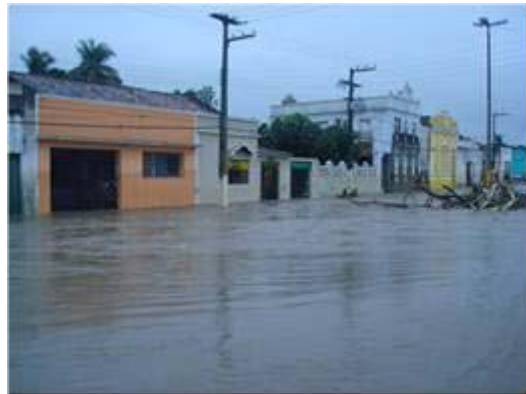
Figura 10 - Ruas do centro de São José da Laje após a passagem da onda da cheia de junho 2010 no rio Canhoto. Fonte: CPRM, 2010.

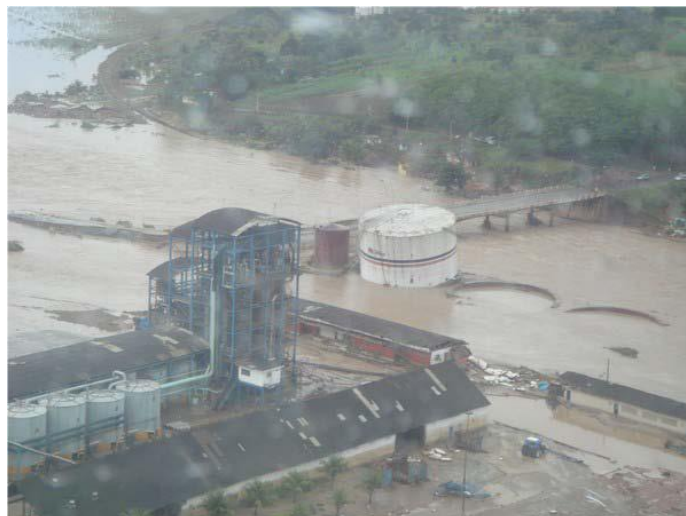
Figura 11 - Usina Laginha no município de União dos Palmares, durante a cheia de junho de 2010, no rio Mundaú. Destaque para o local onde funcionava o tanque de álcool. Fonte: CPRM, 2010.

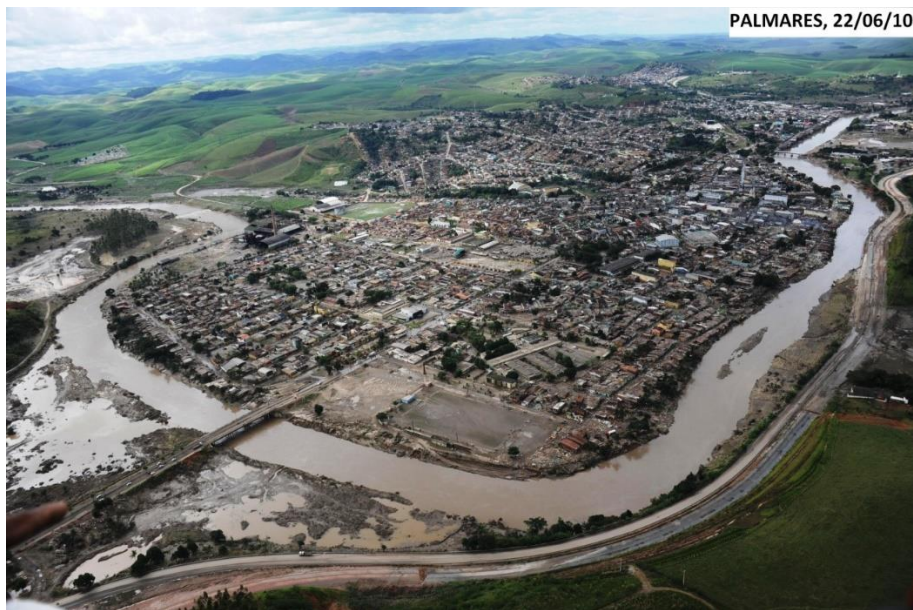
Figura 12 - Vista de cima da cidade de Palmares no dia 22/06/10, após a enchente de 2010 no rio Una. Fonte: CPRM, 2010.

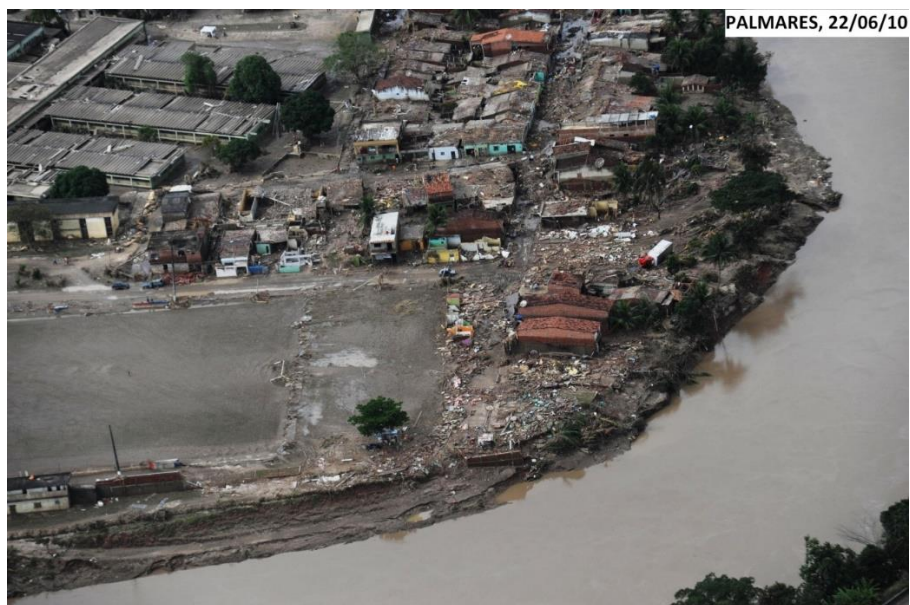
Figura 13 - Curva do rio Una na cidade de Palmares no dia 22/06/10. Fonte: CPRM, 2010.

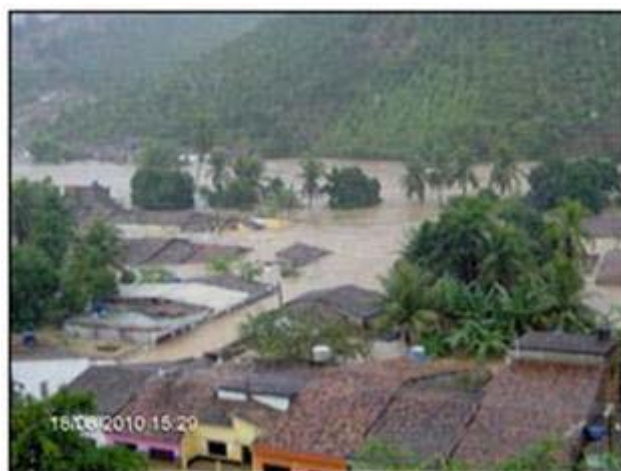
Figura 14 - Registro do dia 18/06/10 no município de Santana do Mundaú às 15h20h. Fonte: CPRM, 2010.

A **Figura 14** apresenta o vale inundado na cidade de Santana do Mundaú durante o pico da cheia no dia 18 de junho de 2010 e a **Figura 15** a situação após as águas baixarem.

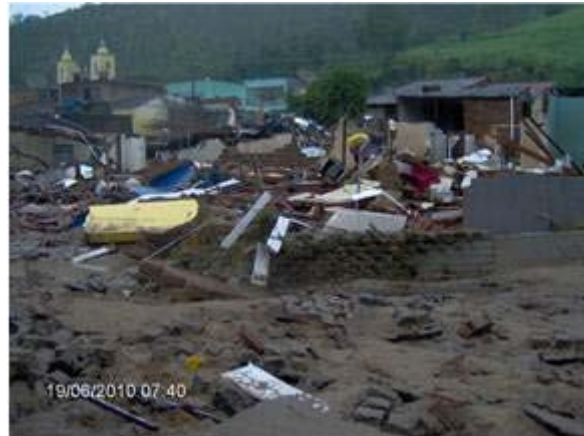
Figura 15 - Registro da cidade no dia 19/06/10 às 7:40h, após a onda de cheia no município de Santana do Mundaú. Fonte: CPRM, 2010.

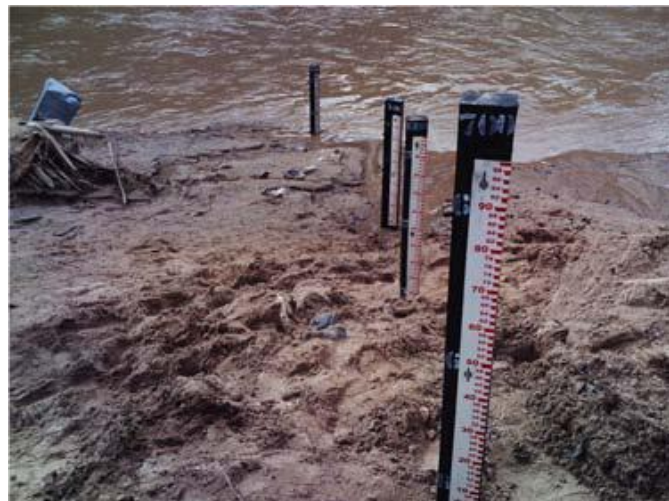
Figura 16 - Réguas da estação fluviométrica de Santana do Mundaú recuperadas após a cheia de junho de 2010. Fonte: CPRM, 2010.

A estação fluviométrica (Código 39700000) teve os mourões e as régua limnimétricas levadas pelas águas. A recuperação da estação ocorreu através de uma RN (Referência de Nível), próxima à casa do observador, que resistiu à correnteza. Foi transportada a cota altimétrica para o local da recuperação, novas régua e RN foram erguidas e niveladas. A **Figura 16** mostra a reinstalação da estação fluviométrica de Santana do Mundaú após a enchente de 2010 (CPRM, 2010).

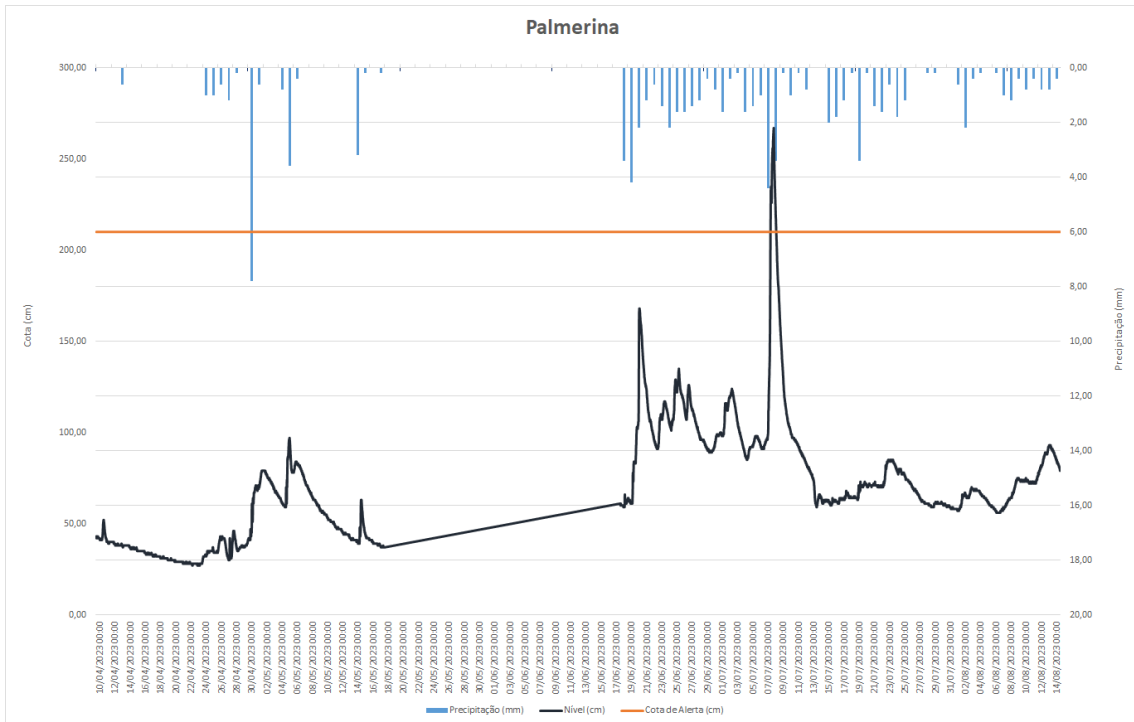
Figura 19 – Nível do rio Inhumas e precipitação na PCD da estação Palmerina no município de Palmerina – PE no período de 10/04/23 à 15/08/23. Fonte: Elaborada pela autora.

Os gráficos das **Figuras 18 a 25** mostram todo o período da operação nas estações de Canhotinho, Palmeirina, Correntes, Santana do Mundaú, São José da Laje, União dos Palmares, Murici-Ponte e Fazenda Boa Fortuna.

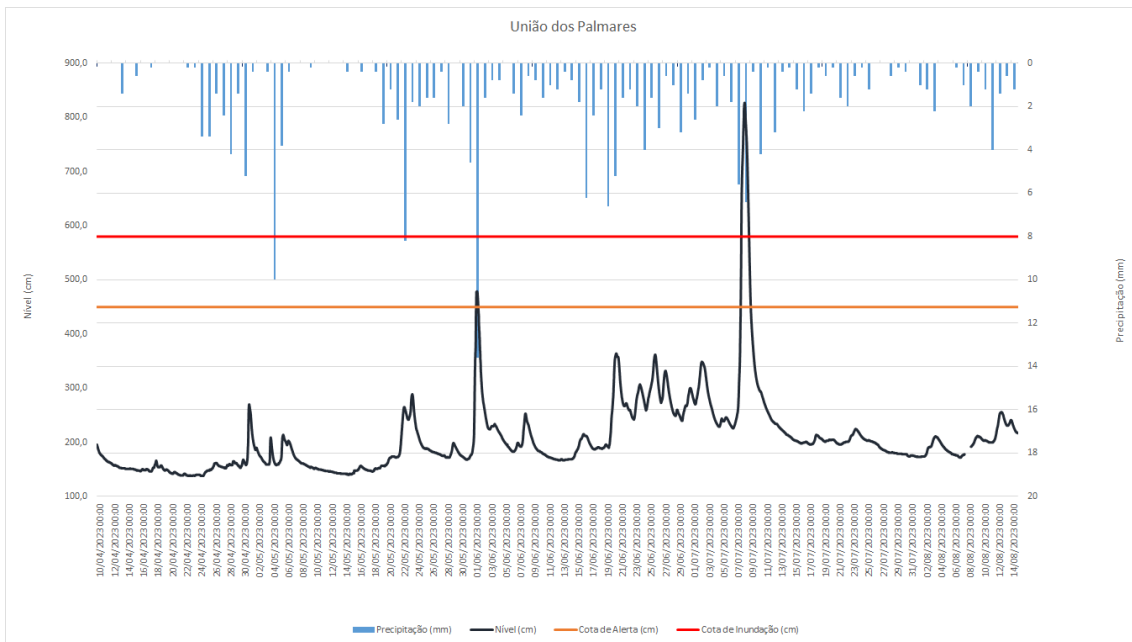
Figura 23 - Nível do rio Mundaú e precipitação na PCD da estação de União dos Palmares no município de União dos Palmares – AL no período de 10/04/23 à 15/08/23. Fonte: Elaborada pela autora.

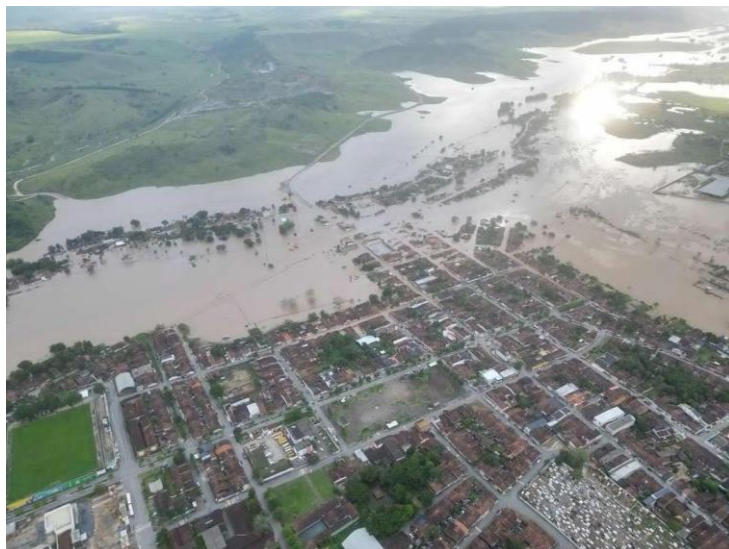
Figura 26 – Registro fotográfico de drone no município de Murici - AL em julho/2023. Fonte: Defesa Civil do Município de Murici – AL.

As figuras 26 a 28 são algumas fotos que retratam a passagem do evento de julho/2023 no município de Murici. Esses registros fotográficos aéreos foram realizados por drone que sobrevoou o município durante a passagem da cheia. As imagens foram cedidas pela Defesa Civil municipal.

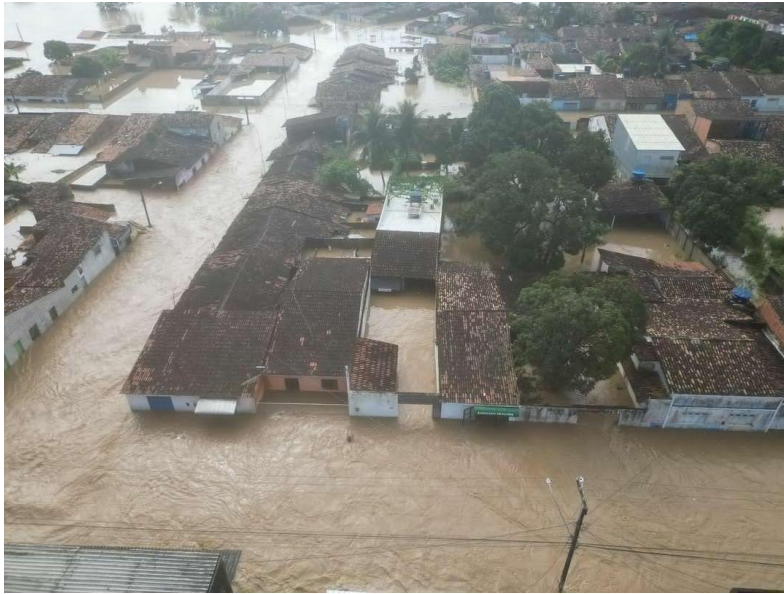
Figura 27 – Registro fotográfico aéreo do município de Murici - AL na passagem da cheia em julho/2023. Fonte: Defesa Civil do Município de Murici – AL.

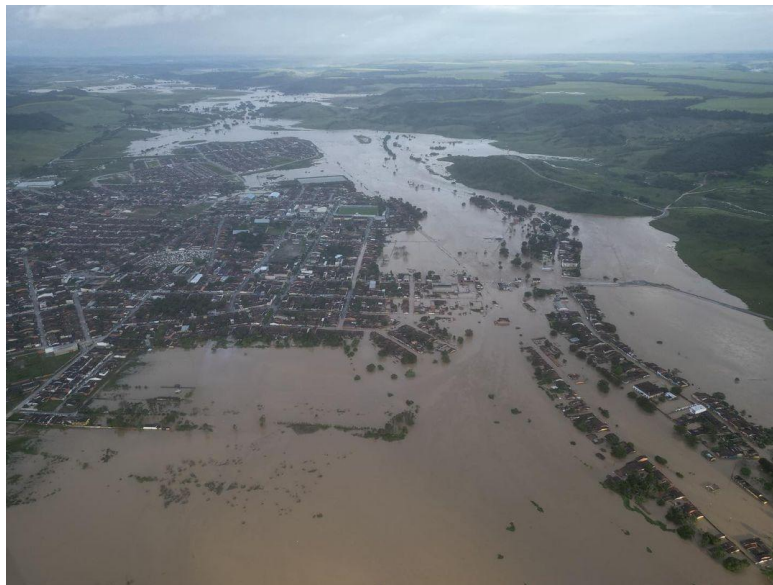
Figura 288 – Registro fotográfico do município de Murici - AL durante a cheia de julho/2023. Fonte: Defesa Civil do Município de Murici – AL.
