RELATÓRIO FINAL DO POÇO

LTE-06-PI

MUNICÍPIO DE TERESINA

COMPANHIA DE PESQUISA DE RECURSOS MINERAIS  
AGÊNCIA RECIFE

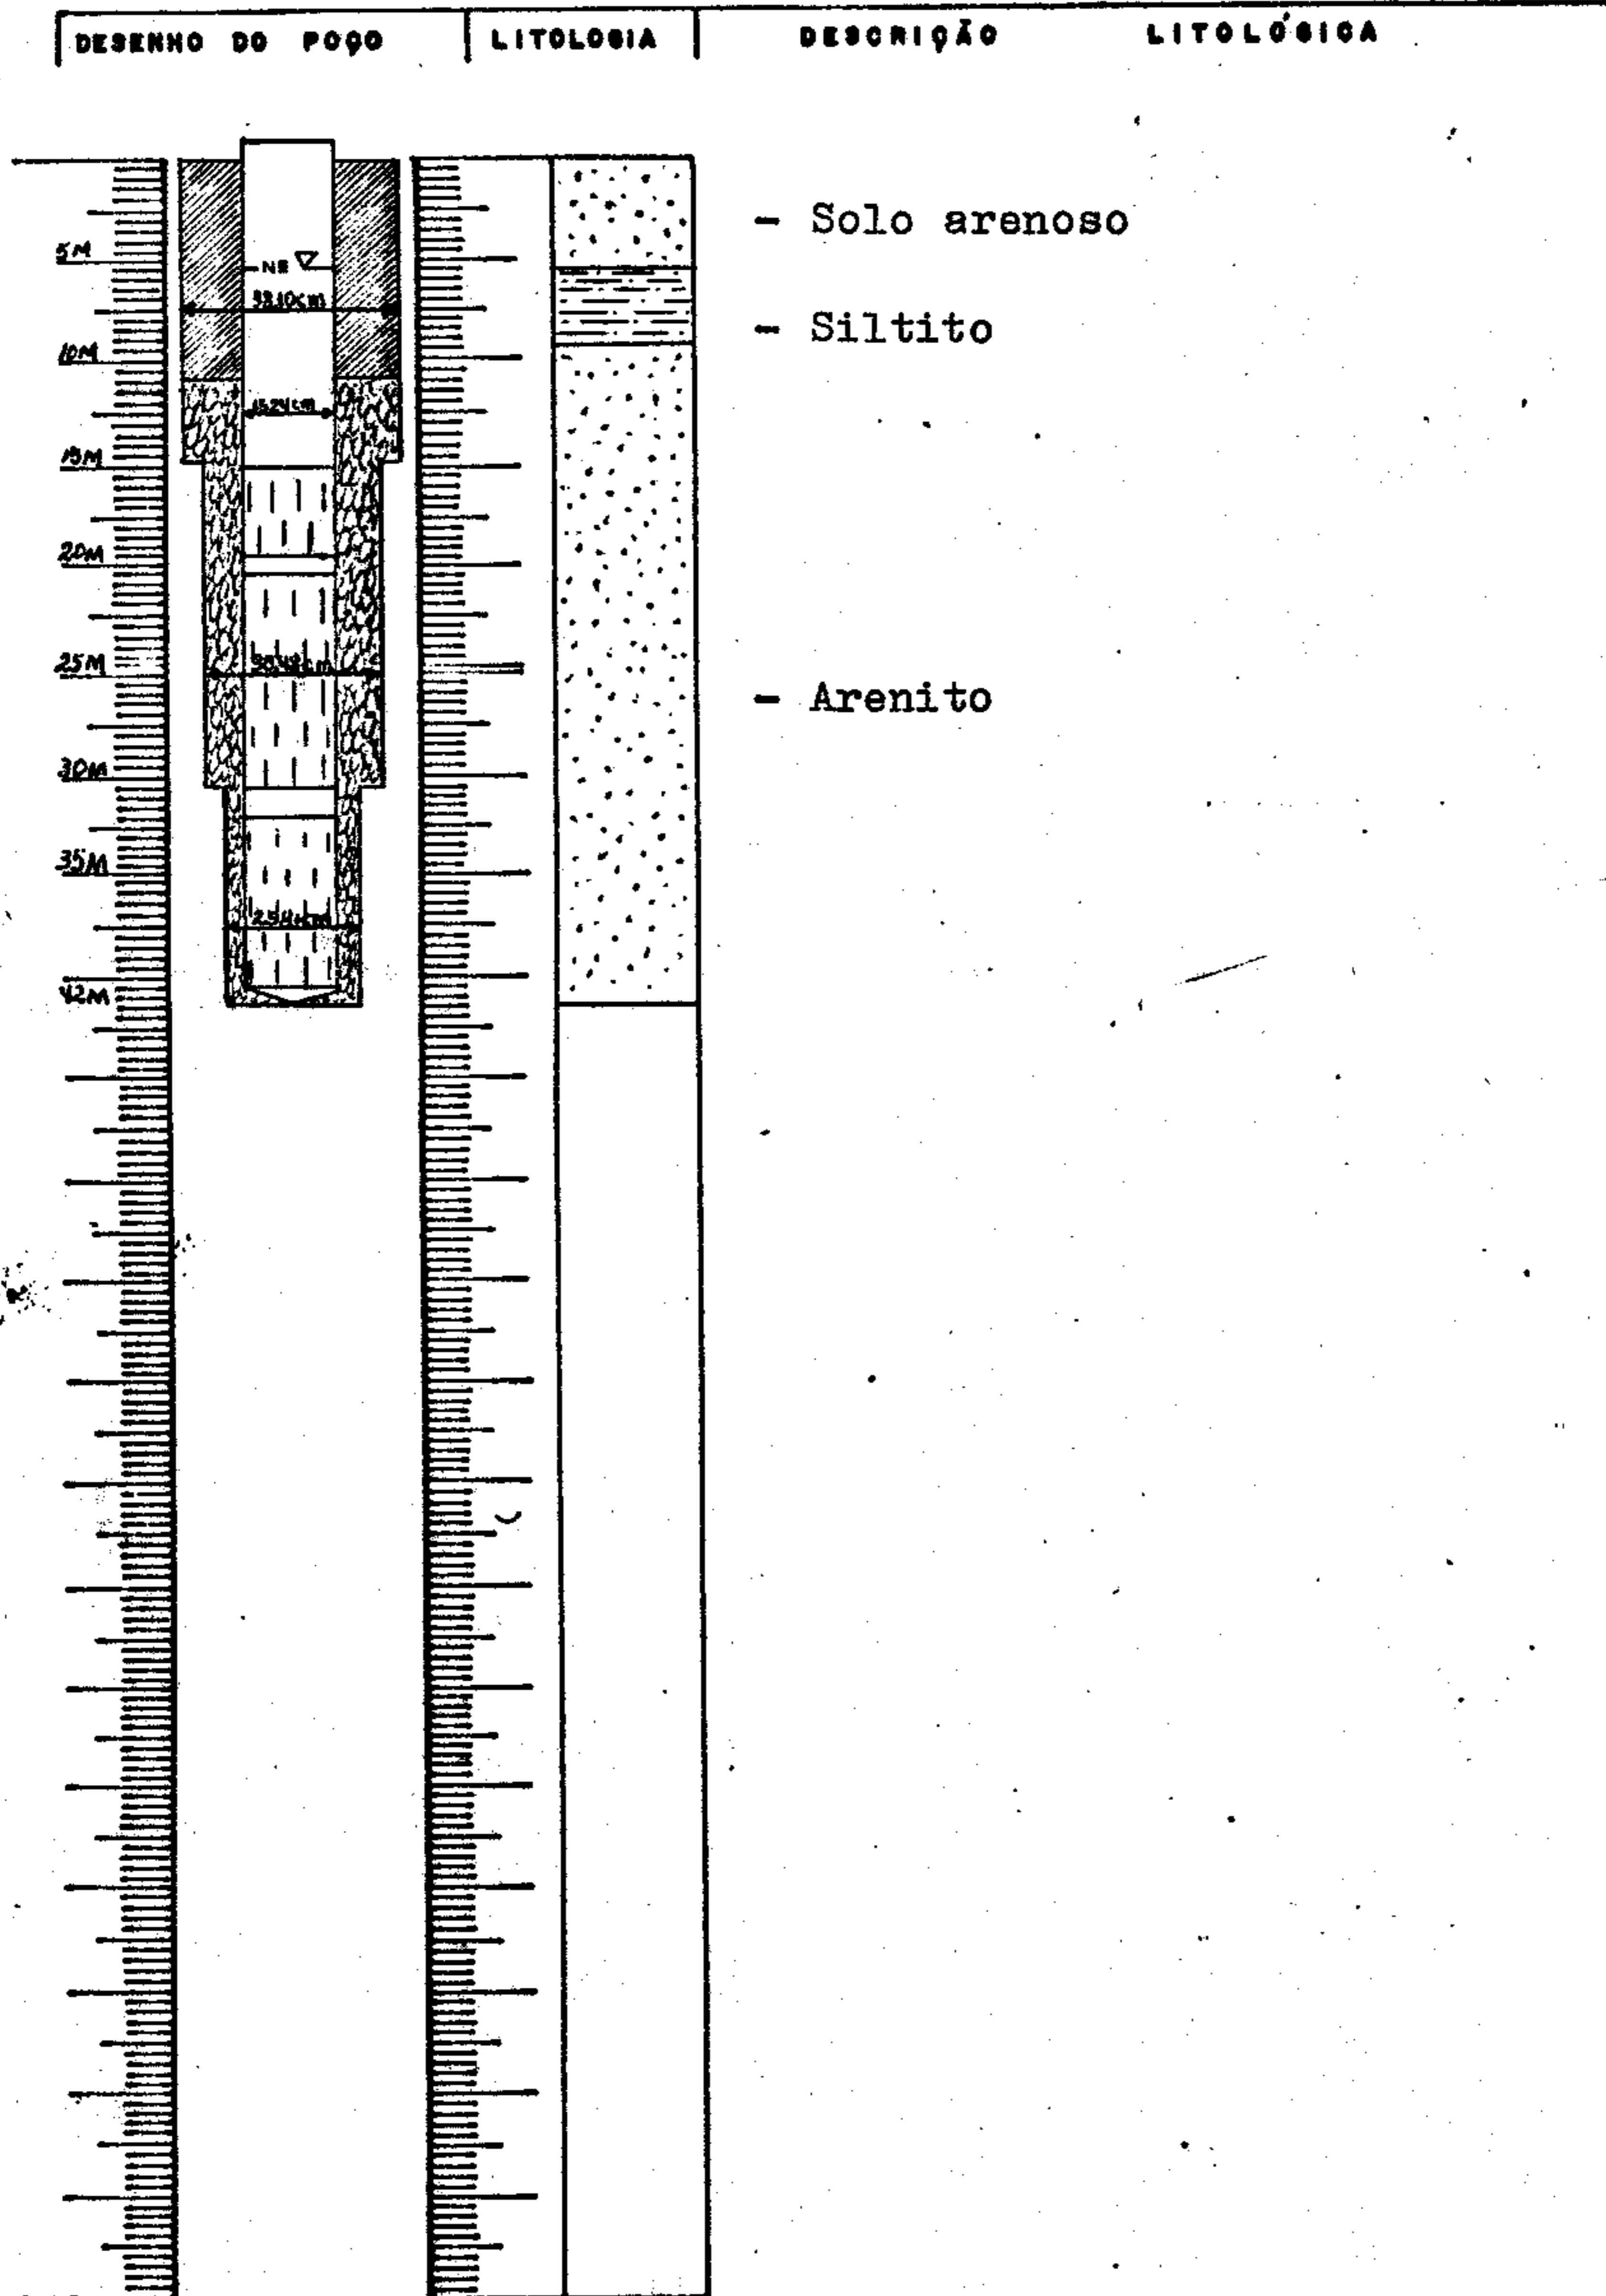
PERFIL LITOLOGICO E DADOS DE CONSTRUÇÃO

COMPANHIA DE PESQUISA  
 DE RECURSOS MINERAIS  
 Agência Recife  
 CONVÊNIO DNPM/CPRM  
 PROJETO:  
 ÁGUA SUBTERRÂNEA NO PIAUÍ

POÇO: ITE-06-PI  
 LOCAL: TERESINA  
 MUNICÍPIO: TERESINA ESTADO: PIAUÍ  
 INTERESSADO: D.N.P.M.  
 NÍVEL ESTÁTICO: 6,00m DINÂMICO: 12,00m  
 VAZÃO: 48,0m<sup>3</sup>/h  
 RESPONSÁVEL TÉCNICO: HUMBERTO RABELO

Profundidade Perfurada: 42,50m

Profundidade Revestida: 42,50m

Diâmetro de Perfuração: 38,10cm - 0,00m - 14,80m

30,48cm - 14,80m - 31,40m

25,40cm - 31,40m - 42,50m

Diâmetro de Revestimento: 15,24cm

a) Cego

0,00m	-	15,00m
19,00m	-	21,00m
31,00m	-	34,00m
42,00m	-	42,50m

b) Telado

15,00m	-	19,00m
21,00m	-	31,00m
34,00m	-	42,00m

- 0,00 a 3,00m - Solo areno-argiloso avermelhado, com seixos de quartzo, angulosos.
- 3,00 a 6,00m - Arenito fino, pouco argiloso, com seixos de quartzo angulosos, com até 3cm de diâmetro, amarelado.
- 6,00 a 9,00m - Siltito argiloso, creme.
- 9,00 a 30,00m - Arenito fino, pouco argiloso, com seixos de quartzo, avermelhado.
- 30,00 a 36,00m - Arenito fino esbranquiçado, friável.
- 36,00 a 40,00m - Arenito fino, creme.
- 40,00 a 42,50m - Arenito fino creme, silicificado.
