*PROJETO CADASTRO  
DE FONTES DE  
ABASTECIMENTO POR  
ÁGUA SUBTERRÂNEA*

*PARAÍBA*

*DIAGNÓSTICO DO MUNICÍPIO  
DE MULUNGU*

Outubro/2005

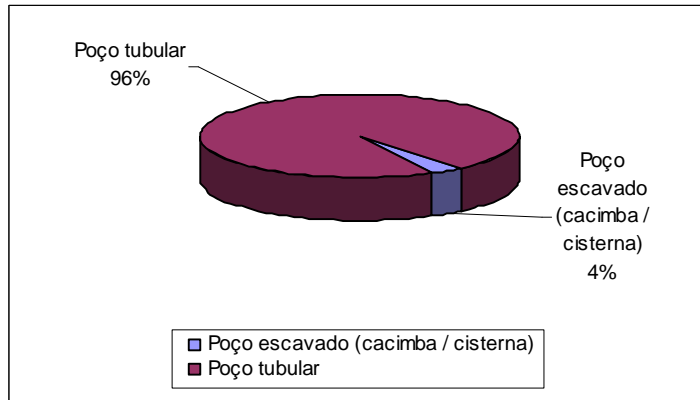
**Fig.6.1** –Tipos de pontos d'água cadastrados no município

O levantamento realizado no município registrou a existência de 85 pontos d'água, sendo 03 poços escavados e 82 poços tubulares, conforme mostra a fig.6.1.

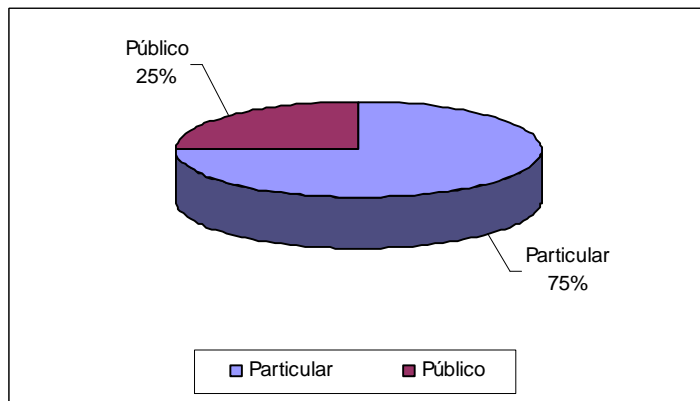
**Fig.6.2** –Natureza da propriedade dos terrenos onde existem poços tubulares.

Com relação à propriedade dos terrenos onde estão localizados os pontos d'água cadastrados, podemos ter: terrenos públicos, quando os terrenos forem de serventia pública e, particulares, quando forem de uso privado. Conforme ilustrado na fig.6.2, existem 21 pontos d'água em terrenos públicos e 64 em terrenos particulares.

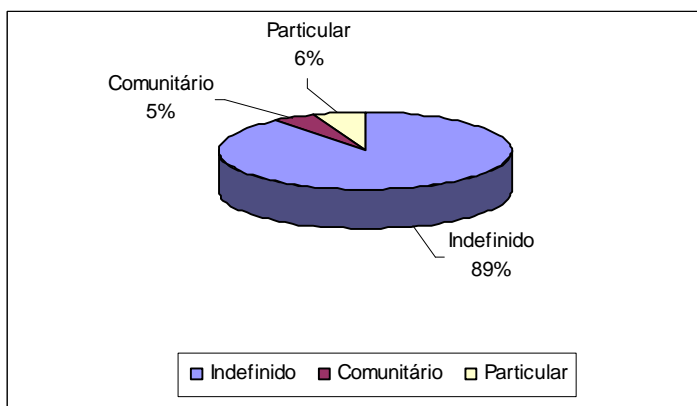
**Fig.6.3** –Finalidade do abastecimento dos poços.

Quanto ao tipo de abastecimento a que se destina a água, os pontos cadastrados foram classificados em: comunitários, quando atendem a várias famílias e, particulares, quando atendem apenas ao seu proprietário. A fig.6.3 mostra que 04 pontos d'água destinam-se ao atendimento comunitário, 05 ao atendimento particular e 76 pontos não tiveram a finalidade do abastecimento definida.

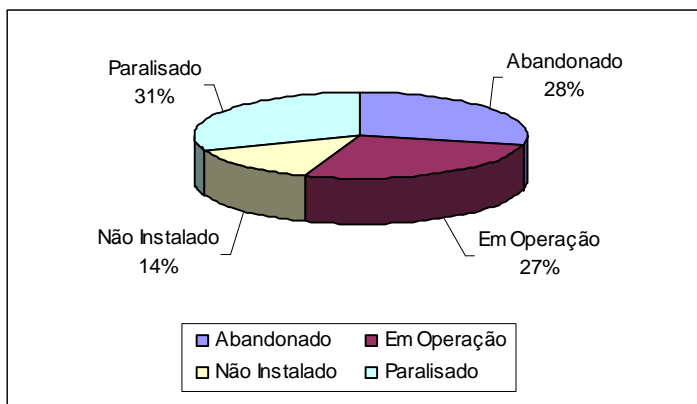
**Fig.6.4** –Situação dos poços cadastrados

Quatro situações distintas foram identificadas na data da visita de campo: *poços em operação*, *paralisados*, *não instalados* e *abandonados*. Os *poços em operação* são aqueles que funcionavam normalmente. Os *paralisados* estavam sem funcionar temporariamente devido a problemas relacionados à manutenção ou quebra de equipamentos. Os *não instalados* representam aqueles poços que foram perfurados, tiveram um resultado positivo, mas não foram ainda equipados com sistemas de bombeamento e distribuição. E por fim, os *abandonados*, que incluem poços secos e poços obstruídos, representam os poços que não apresentam possibilidade de produção.

A situação dessas obras, levando-se em conta seu caráter público ou particular, é apresentada em números absolutos no quadro 6.1 e em termos percentuais na fig.6.4.

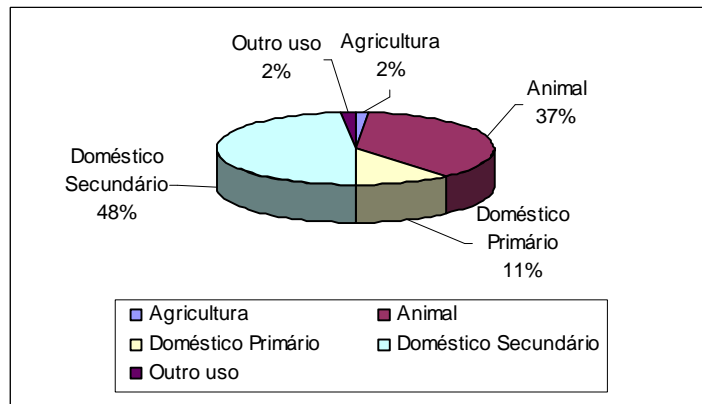
**Fig.6.5 –Uso da água**

Em relação ao uso da água, 11% dos pontos cadastrados são destinados ao uso doméstico primário (água de consumo humano para beber); 48% são utilizados para o uso doméstico secundário (água de consumo humano para uso geral); 02% para agricultura; 02% para outros usos e 37% para dessedentação animal, conforme mostra a fig.6.5.

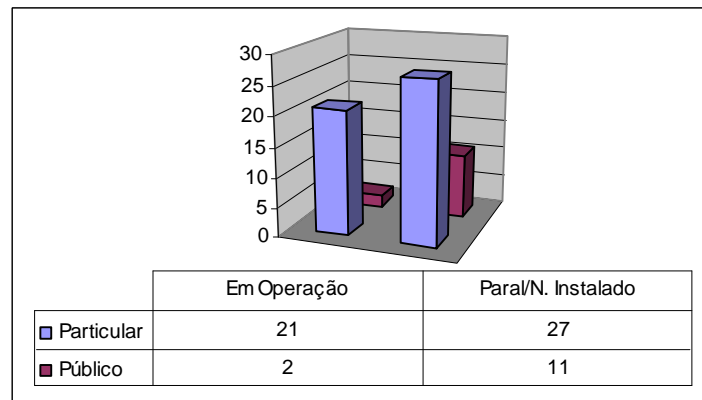
**Fig.6.6 –Relação entre poços em uso e desativados**

A fig.6.6 mostra a relação entre os poços tubulares atualmente em operação e os poços inativos (paralisados e não instalados) que são passíveis de entrar em funcionamento.

Verificou-se a existência de 27 poços particulares e 11 públicos não instalados ou paralisados e, portanto, passíveis de entrar em funcionamento, podendo vir a somar suas descargas àquelas dos 23 poços que estão em operação.

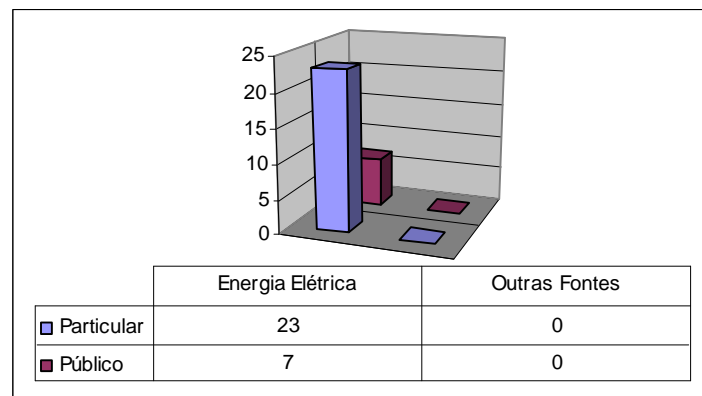
**Fig. 6.7 –Tipo de energia utilizada no bombeamento d' água**

Com relação à fonte de energia utilizada nos sistemas de bombeamento dos poços, a fig.6.7 mostra que 30 poços utilizam energia elétrica, sendo 23 particulares e 07 públicos.

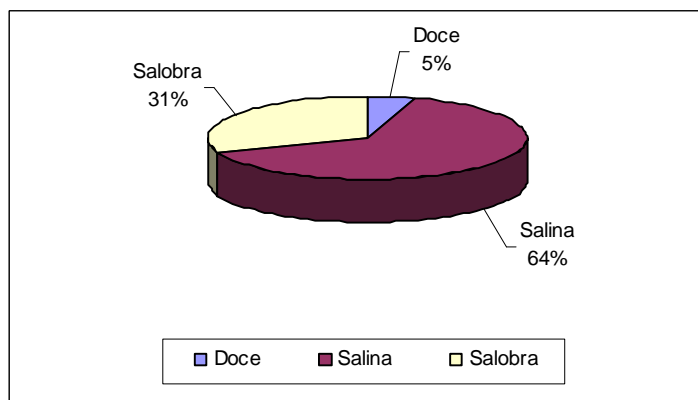
**Fig. 6.8** – Qualidade das águas subterrâneas do município.

Foram coletadas e analisadas amostras de 42 pontos d'água. Os resultados das análises mostraram valores oscilando de 94,90 e 45370,00 mg/ℓ, com valor médio de 4459,93 mg/ℓ. Observando o quadro 6.2 e a fig.6.8, que ilustra a classificação das águas subterrâneas no município, verifica-se a predominância de água salina em 64% dos pontos amostrados.

- Foram feitas análises em 42 amostras d'água, tendo 02 apresentando água doce e, 40, águas salobras ou salinas, evidenciando a necessidade de uma urgente intervenção do poder público, principalmente no que concerne aos poços comunitários, visando a instalação de dessalinizadores, para melhoria da qualidade da água oferecida à população e redução dos riscos à saúde existentes.

- Poços paralisados ou não instalados em virtude da alta salinidade e que possam ter uso comunitário, também devem ser analisados em detalhe (vazão, análise físico-química, nº de famílias atendidas, etc) para verificação da viabilidade da instalação de equipamentos de dessalinização.
