**DIAGNÓSTICO DO MUNICÍPIO DE  
CURIMATÁ**

Março/2004

**PROJETO CADASTRO  
DE FONTES DE  
ABASTECIMENTO POR  
ÁGUA SUBTERRÂNEA**

**PIAUI**

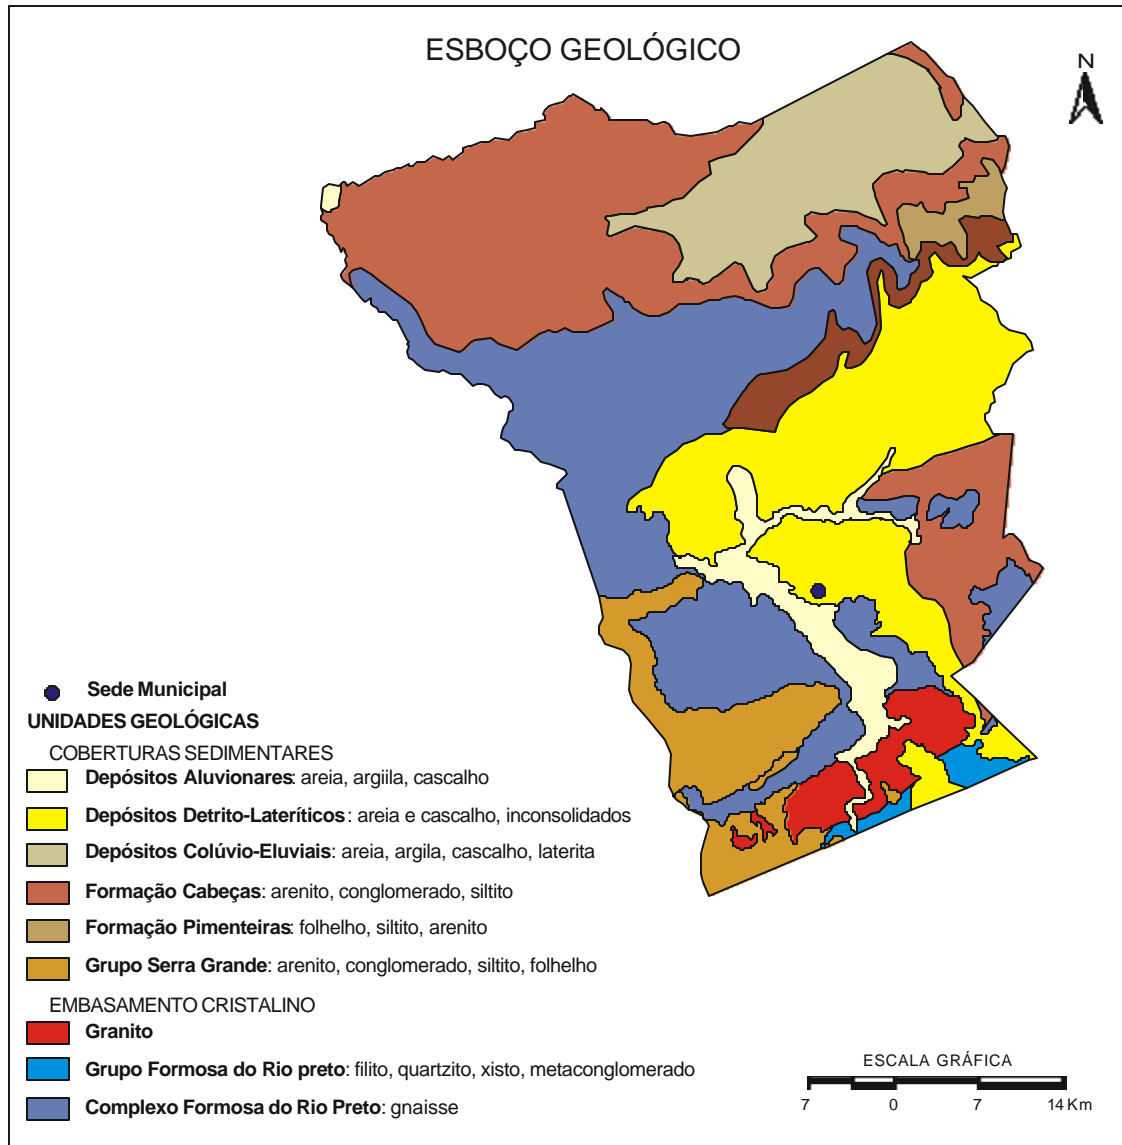
Figura 3 - Esboço geológico do município.

Conforme a figura 3, aproximadamente 60% da área do município está ocupada por rochas cujas unidades geológicas pertencem às coberturas sedimentares, na ordem descritas abaixo. Os sedimentos de idade mais recentes compreendem os Depósitos Aluvionares com areias e cascalhos inconsolidados; os Depósitos Colúvio-eluviais, reunindo areia, argila, cascalho e lateritas e os Depósitos Detríticos e/ou

Lateríticos, constituídos de sedimento arenoso, areno-argiloso e laterítico. Logo após, encontra-se a Formação Cabeças caracterizada pela presença de arenito, conglomerado e siltito. Aparece a Formação Pimenteiras agrupando arenito, siltito e folhelho. Na porção basal do pacote sedimentar repousam litologias do denominado Grupo Serra Grande, tais como conglomerado, arenito e intercalações de siltito e folhelho

Aproximadamente 40% da área restante do município acha-se coberta por litologias pertencentes ao embasamento cristalino, relacionadas abaixo. Como unidade mais jovem representante do embasamento, salienta-se a presença de Granito. O Grupo Formosa do Rio Preto destaca-se com filito, quartzito, xisto e metaconglomerado. Como unidade mais antiga, cita-se o Complexo Formosa do Rio Preto com gnaisse.

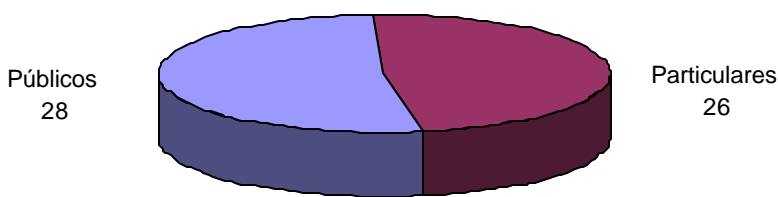
Figura 4 – Natureza da propriedade do terreno.

Quanto à propriedade do terreno onde se encontram, os poços foram classificados em: públicos, quando estão em terrenos de servidão pública e; particular, quando estão em propriedades privadas. A figura 4 mostra que 28 poços são públicos e 26 são de uso particular.

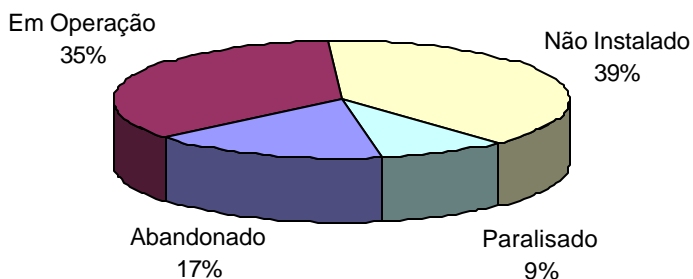
Figura 5- Situação dos poços cadastrados.

Quatro situações distintas foram identificadas na data da visita de campo: poços em operação, paralisados, não instalados e abandonados. Os poços em operação são aqueles que funcionavam normalmente. Os paralisados estavam sem funcionar temporariamente devido a problemas relacionados com manutenção ou quebra de equipamentos. Os não instalados representam aqueles que foram perfurados, mas não foram ainda equipados com sistemas de bombeamento e distribuição. E por fim, os abandonados, que incluem poços secos e poços obstruídos, e representam os que não apresentam possibilidade de produção.

A situação dessas obras, levando-se em conta seu caráter público ou particular, é apresentada em números absolutos no quadro 1 e em termos percentuais na figura 5.

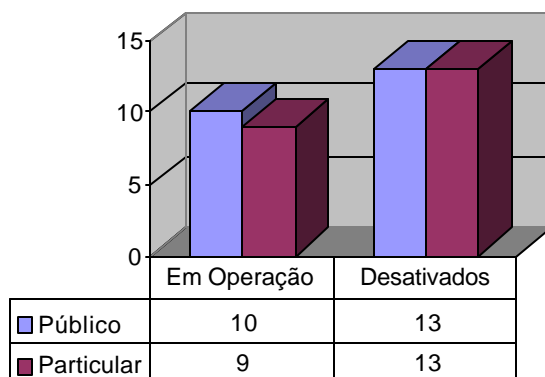
Figura 6 – Poços em uso e passíveis de funcionamento.

A figura 6 mostra a relação entre os poços atualmente em operação e os poços desativados (paralisados e não instalados), mas passíveis de entrar em funcionamento. Verifica-se que 13 poços particulares estão desativados. Com relação aos poços públicos, 13 encontram-se desativados, podendo, entretanto, vir a operar, somando suas descargas àquelas dos 10 poços que estão em uso.

1. Os poços desativados e não instalados devem entrar em programas de recuperação e instalação de equipamentos de bombeamento, visando o aumento da oferta de água à região;
2. Poços paralisados em virtude de alta salinidade, devem ser analisados com detalhe (vazão, análise físico-química, nº de famílias atendidas etc.) visando a instalação de equipamentos de dessalinização da água;
3. Todos os poços necessitam de manutenção periódica para assegurar o seu funcionamento, principalmente, em tempos de estiagens prolongadas;
4. Para assegurar a boa qualidade da água, do ponto de vista bacteriológico, devem ser implantadas, em todos os poços, medidas de proteção sanitária tais como: selo sanitário, tampa de proteção, limpeza permanente do terreno, cerca de proteção etc.

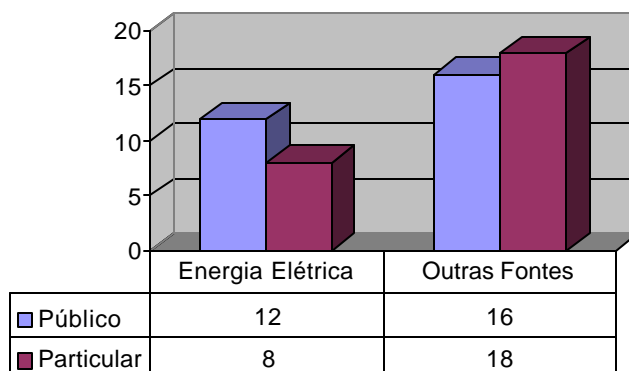
Figura 7 – Tipo de energia utilizada nos sistemas de bombeamento de água

Com relação à fonte de energia utilizada nos sistemas de bombeamento dos poços, a figura 7 mostra que 12 poços públicos e oito particulares utilizam energia elétrica. Os 34 poços restantes, 16 públicos e 18 particulares, dependem de outras fontes de energia, como: eólica (cata-vento), solar e combustíveis (óleo diesel, gasolina etc).

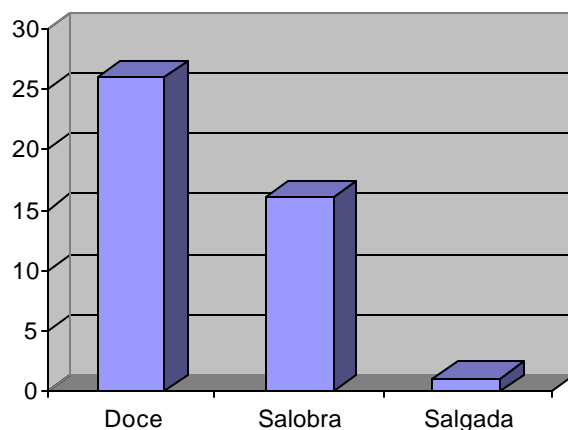
Figura 8 - Qualidade das águas subterrâneas dos poços cadastrados

Para efeito de classificação das águas dos poços cadastrados, foram considerados os seguintes intervalos de sólidos totais dissolvidos (STD).

Foram coletadas amostras de água e analisados os sólidos totais dissolvidos de 43 poços, tendo como resultados valores variando de 29,2 a 1.862,5 mg/L e valor médio de 483,9 mg/L. Conforme a figura 8 que ilustra a classificação das águas subterrâneas no município, em 26 poços as águas foram classificadas como doce, ou seja, os sólidos totais dissolvidos nestas águas estão abaixo de 500 mg/L, em 16 como salobra e em apenas um com água salgada.
