*PROJETO CADASTRO
DE FONTES DE
ABASTECIMENTO POR
ÁGUA SUBTERRÂNEA*

*DIAGNÓSTICO DO MUNICÍPIO
DE JARDIM DO SERIDÓ*

**PROJETO CADASTRO DE FONTES DE ABASTECIMENTO POR
ÁGUA SUBTERRÂNEA
ESTADO DO RIO GRANDE DO NORTE**

DIAGNÓSTICO DO MUNICÍPIO DE JARDIM DO SERIDÓ

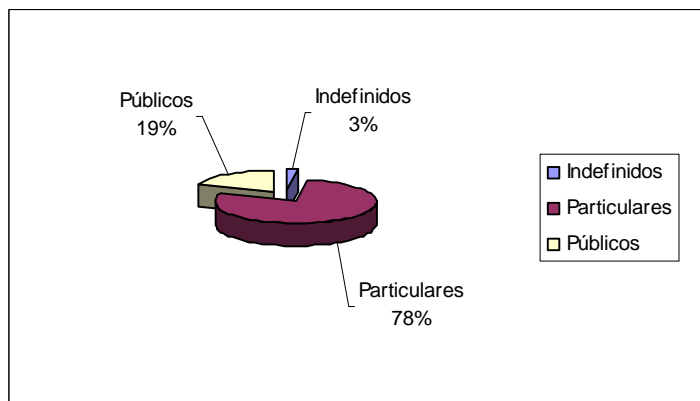
Fig.6.2 – Natureza da propriedade dos terrenos onde existem poços tubulares.

Com relação à propriedade dos terrenos onde estão localizados os pontos d' água cadastrados, podemos ter: terrenos públicos, quando os terrenos forem de serventia pública e; particulares, quando forem de uso privado. Conforme ilustrado na fig.6.2, existem 15 pontos d' água em terrenos públicos, 62 em terrenos particulares e, em 02 pontos, a propriedade não foi definida.

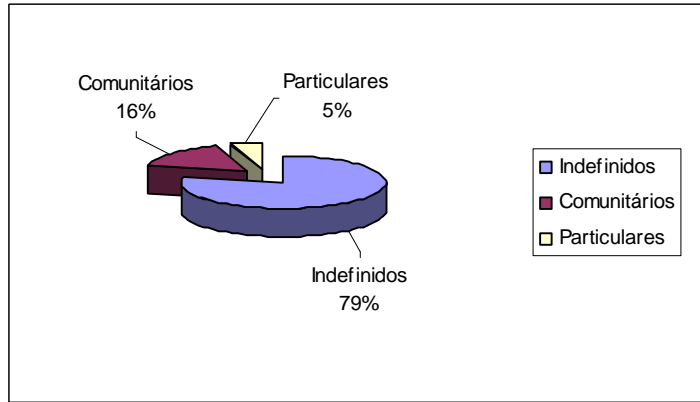
Fig.6.3 –Finalidade do abastecimento dos poços.

Quanto ao tipo de abastecimento a que se destina o uso da água, os pontos cadastrados foram classificados em: *comunitários*, quando atendem a várias famílias e; *particulares*, quando atendem apenas ao seu proprietário. A fig.6.3 mostra que 13 pontos d'água destinam-se ao atendimento comunitário, 04 ao atendimento particular e, em 62 pontos, a finalidade do abastecimento não foi definida.

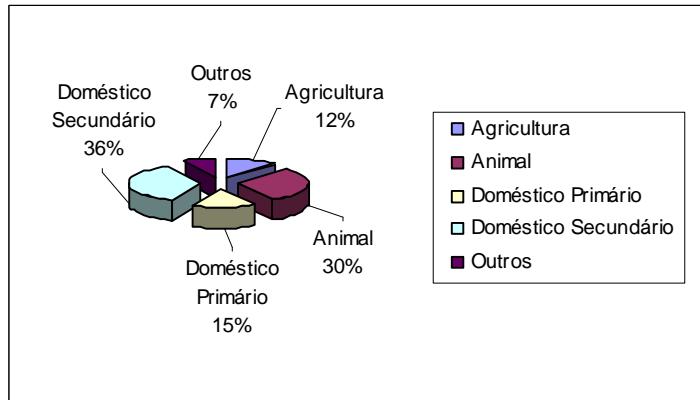
Fig.6.5 –Uso da água

Em relação ao uso da água, 15% dos pontos cadastrados são destinados ao uso doméstico primário (água de consumo humano para beber), 36% são utilizados para o consumo doméstico secundário (água de consumo humano para uso geral), 12% para a agricultura, 30% para dessedentação animal e 07% para outros usos, conforme mostra a fig.6.5.

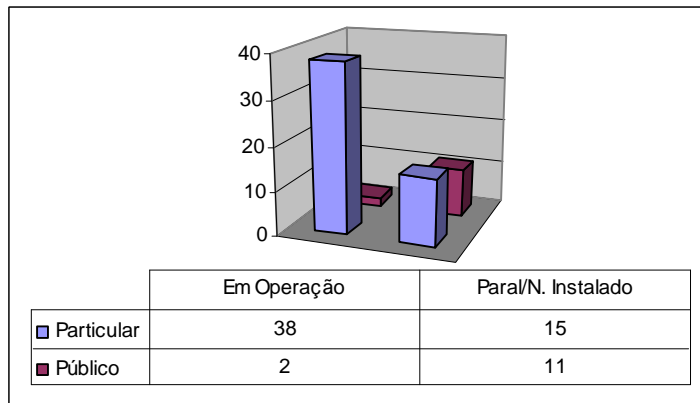
Fig.6.6 –Relação entre poços em uso e desativados

A fig.6.6 mostra a relação entre os poços tubulares atualmente em operação e os poços inativos (paralisados e não instalados) que são passíveis de entrar em funcionamento. Verificou-se a existência de 15 poços particulares e 11 públicos não instalados ou paralisados e, portanto, passíveis de entrar em funcionamento, podendo vir a somar suas descargas àquelas dos 40 poços que estão em operação.
