# PROJETO REVITALIZAÇÃO E INSTALAÇÃO DE SISTEMAS SIMPLIFICADOS DE ABASTECIMENTO NO NORDESTE

## RELATÓRIO SINTETIZADO

### IMPLANTAÇÃO DE SISTEMA SIMPLIFICADO DE ABASTECIMENTO DE ÁGUA NA COMUNIDADE SÍTIO GAMILEIRINHA

MUNICÍPIO DE VIÇOSA DO CEARÁ - CE

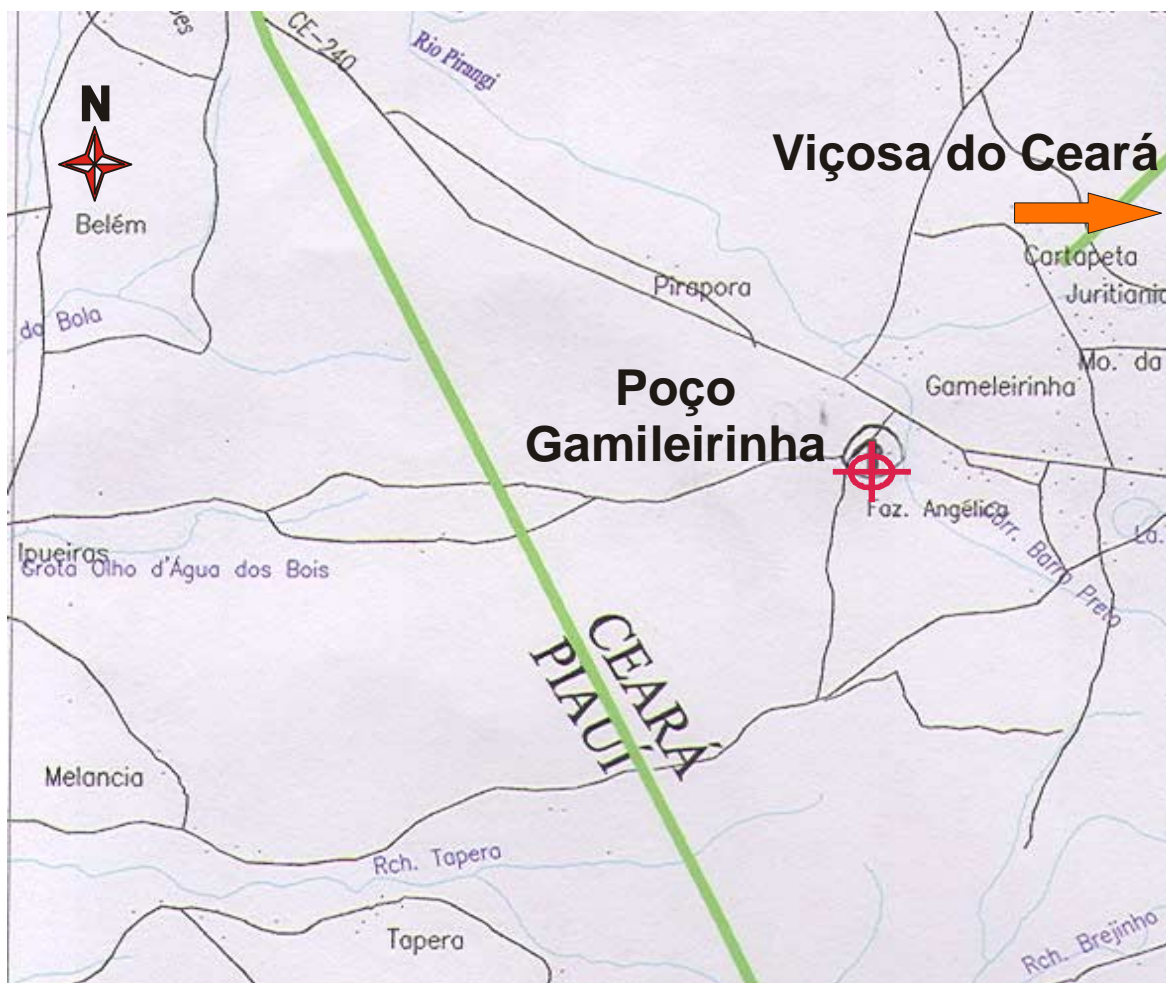
Figura 3.2 - Localização do SSA Sítio Gamileirinha

O poço apresenta as coordenadas geográficas 03°34'01,9" de latitude sul e 41°09'04,3" de longitude oeste (figura 3.2).

O SSA do Sítio Gamileirinha foi construído numa área que engloba o poço, localizada em linha reta 30 km ao oeste da cidade de Viçosa. O acesso pode ser efetivado através de aproximadamente 33 km por estradas carroçáveis.

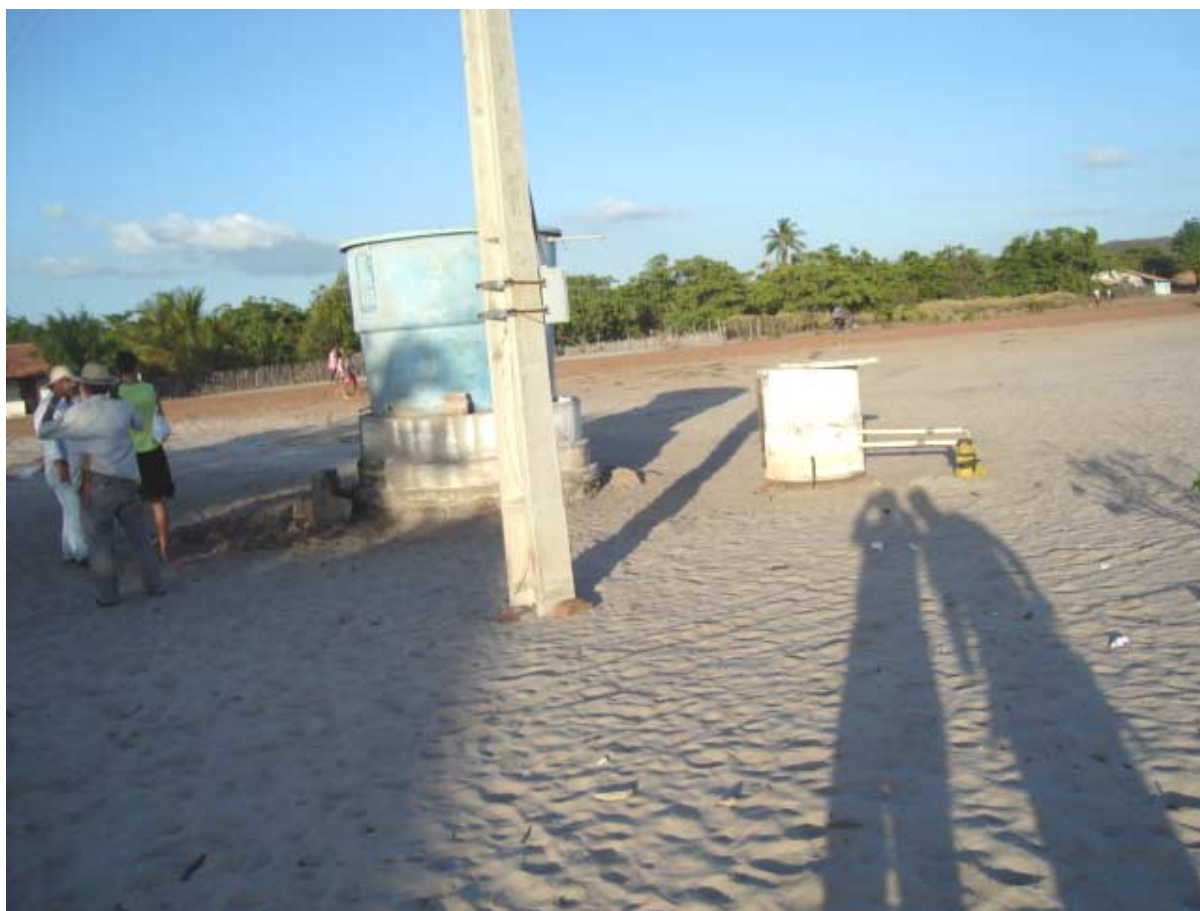
Foto 5.1 - Diagnóstico técnico do poço Sítio Gamileirinha

As atividades de campo foram iniciadas com uma visita ao poço, ainda não cadastrado pela CPRM, visando o diagnóstico técnico ( foto 5.1 ).

Nesta fase o poço foi localizado, georreferenciado com o uso de equipamento GPS, realizada a medição do nível estático (NE = 7,60 m), por meio de um medidor elétrico de nível. Em seguida, após a desinstalação, foi verificado o diâmetro de 4', descido um corpo de prova para observar a desobstrução e medida a profundidade do poço em 40 m. Realizou-se então a coleta d'água, para verificação da turbidez, odor e medição da condutividade elétrica.

Essas características foram avaliadas *in loco*, mostrando os seguintes resultados: água límpida, inodora e potável, com condutividade elétrica de 153  $\mu\text{S}/\text{cm}$ . A partir destes resultados, o poço foi programado para definição da capacidade de produção.

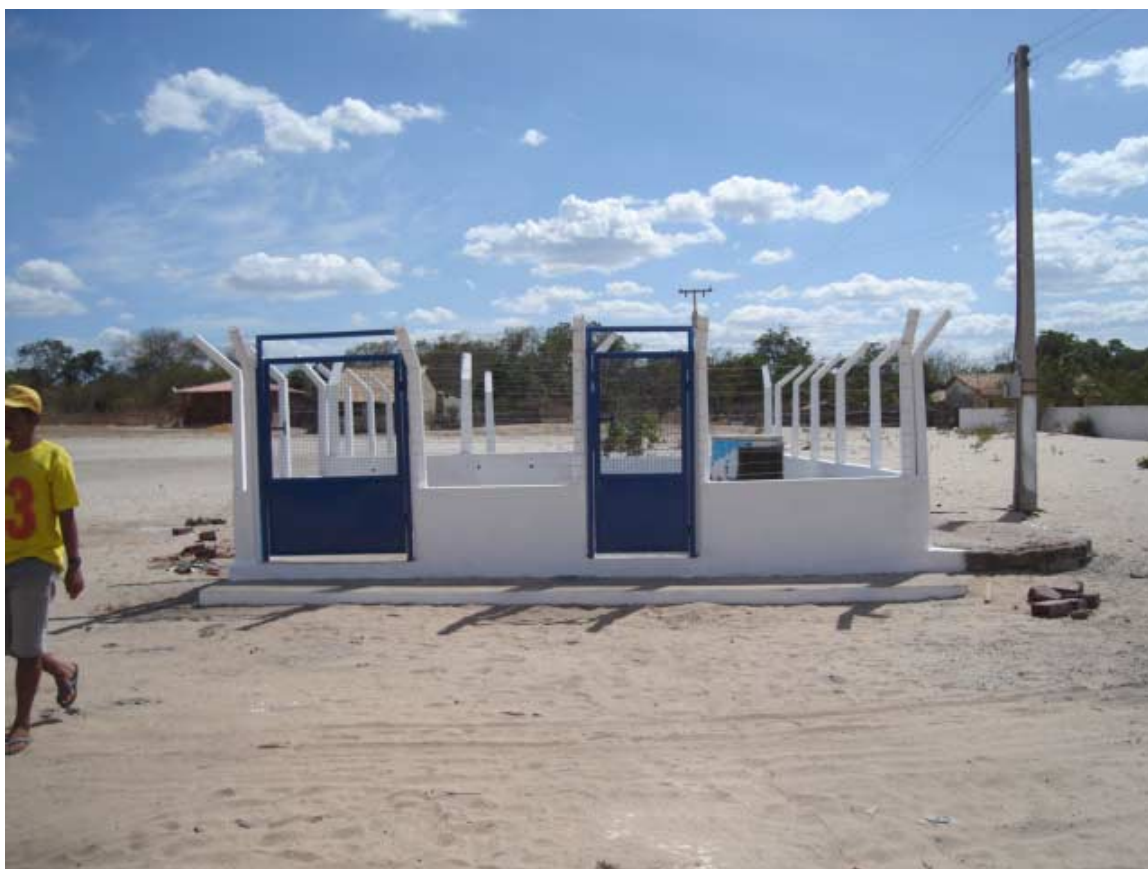
Foto 7.1 - Fase construtiva do SSA Sítio Gamileirinha

A cerca de proteção foi construída com estacas pré-moldadas de concreto armado, com dimensões 0,12m x 0,12m x 2,70m, pontas superiores inclinadas para fora a 45°, ficando com uma altura útil de 2,20m e espaçamento de 1,50m (foto 7.1).

As estacas foram interligadas por uma mureta de alvenaria, com 0,60m de altura. A partir daí, 13 fios de arame liso, galvanizado, diâmetro 4 mm, com espaçamento de 10 cm em média até o início da inclinação das estacas e 20 cm na parte inclinada, fecham a parte superior. As estacas e as muretas foram pintadas com cal branca. A parede frontal do chafariz tem 1,0 m de altura, revestida com azulejos de cor branca, garantindo a impermeabilização e a higiene, sendo margeada por calçada em alvenaria com a largura de 1,0 m.

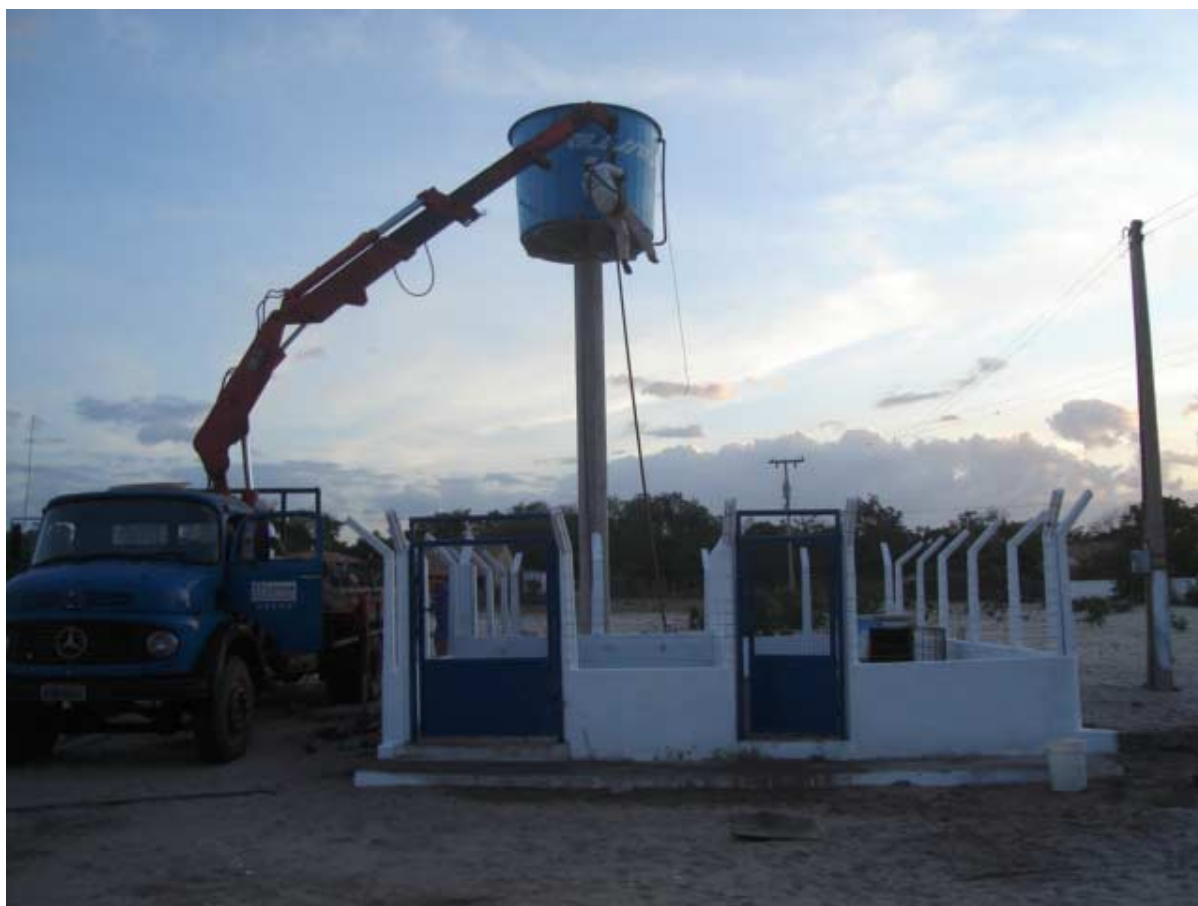
Foto 8.1 - SSA Sítio Gamileirinha em conclusão

A instalação do poço e a construção do sistema aboliram a precariedade na captação e no abastecimento, e minimizaram as possibilidades de contaminação da água; beneficiando 40 famílias locais, e mais 15 outras dispersas, além proporcionar melhores condições de água para a escola e a creche de Gamileirinha, que juntas atendem cerca de 266 crianças.
