**PROJETO CADASTRO DA
INFRA-ESTRUTURA
HÍDRICA DO NORDESTE**

SERGIPE

*DIAGNÓSTICO DO MUNICÍPIO DE
MURIBECA*

Aracaju
Maio/2002

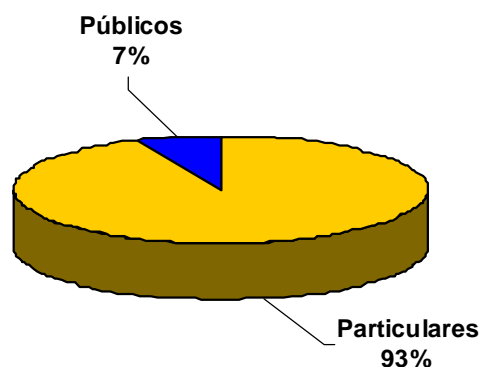
Figura 5 – Natureza da propriedade dos terrenos com poços tubulares

Quanto à propriedade do terreno onde se encontram os poços tubulares, 1 é público e 14 particulares (Figura 5).

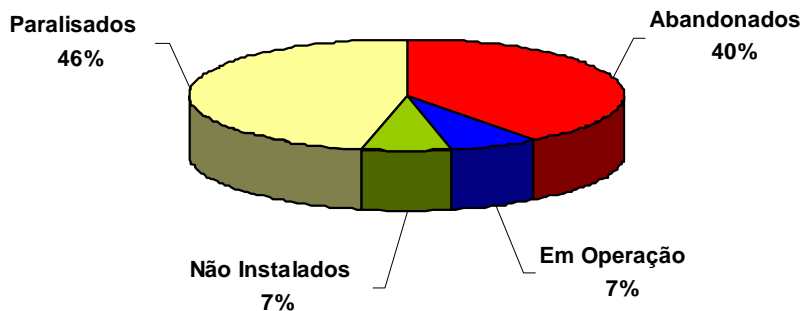
Figura 6 – Situação dos poços cadastrados

A Figura 6 mostra, em porcentagem, a situação dos poços tubulares na data do cadastramento, quando foi observado que, 1 poço encontrava-se em operação, 7 paralisados, 1 não instalado e 6 abandonados.

O registro da situação da captação indicou, na data da coleta da informação no campo, 4 situações diferenciadas. Poços em operação, paralisados, não instalados e abandonados. Os poços em operação são aqueles que funcionavam normalmente. Os paralisados estavam sem funcionar temporariamente devido a problemas relacionados a manutenção ou quebra de equipamentos. Os não instalados representam aqueles poços que foram perfurados, tiveram um resultado positivo, no entanto, ainda não foram equipados com sistemas de bombeamento e distribuição. E, por fim, os abandonados representam os poços que não apresentam possibilidades de produção de água. Geralmente esses últimos abrangem poços secos e obstruídos.
