**SISTEMA DE INFORMAÇÕES PARA GESTÃO TERRITORIAL  
DA REGIÃO METROPOLITANA DO RECIFE**

**PROJETO SINGRE**

**Jaboatão dos Guararapes:  
Mapa de Indicadores Geotécnicos**

Recife  
1996

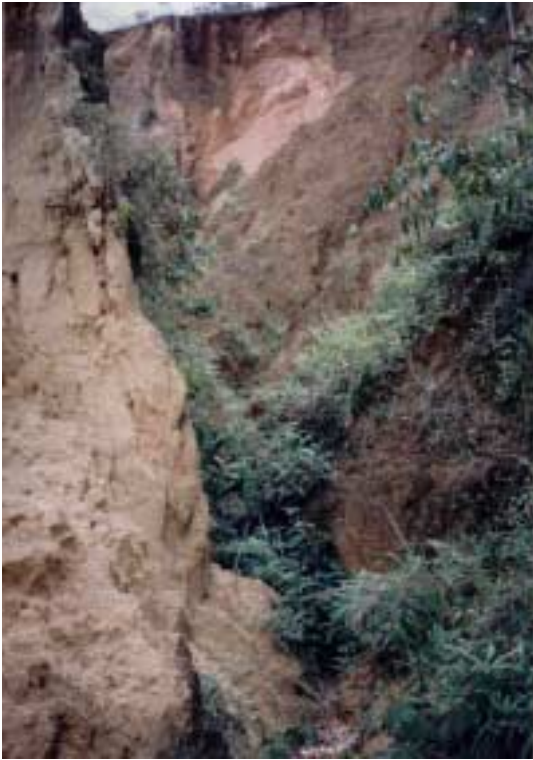
**Erosão às Margens da BR 232**

Ao longo da rodovia BR-232 podem ser encontrados vários cortes nos morros situados às suas margens. Esses cortes mostram uma espessura de solo residual silto argiloso com até 20 metros de espessura (Tabela 2), algumas vezes englobando blocos de dimensões métricas, originados de rochas cristalinas (gnaisse e migmatitos). Ainda ao longo desse trecho podem ser vistos alguns ravinamentos e voçorocas.

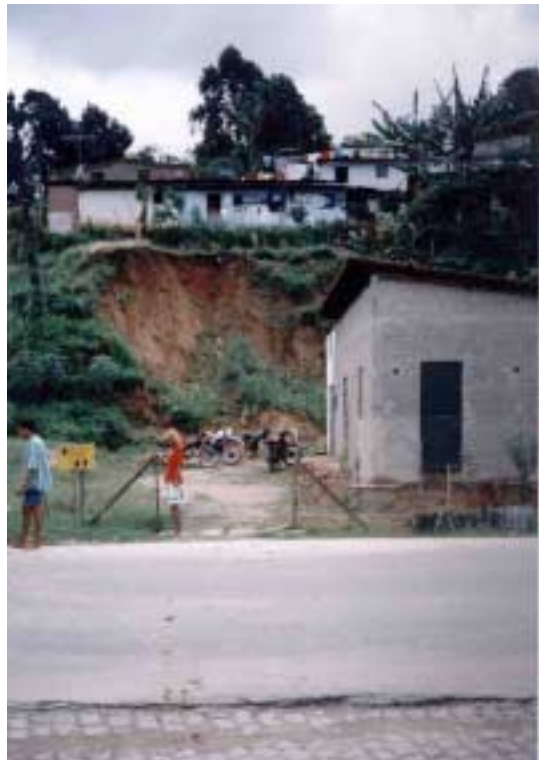
**Deslizamento (Estrada da Luz)**

Os riscos geológicos induzidos estão representados pelos desmoronamentos de encostas e erosão. Os desmoronamentos de encostas são, dentre os riscos geológicos induzidos, os mais perigosos para o município. A ocupação desordenada das encostas, com o desmatamento e a falta de critérios técnicos adequados, são fatores determinantes no aparecimento dos desmoronamentos. Durante os períodos de chuvas intensas, o problema se agrava devido a saturação dos solos de constituição mais argilosa, atingindo principalmente os morros situados nos bairros da cidade de Jaboatão dos Guararapes e naqueles situados mais a leste, nos limites com o município do Recife.

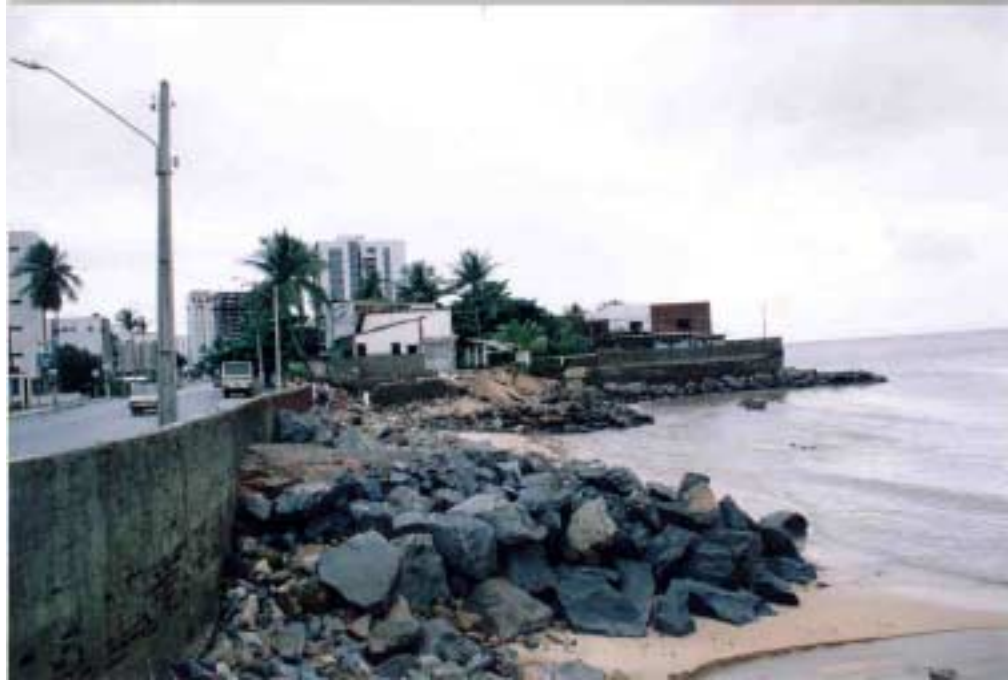
**Erosão Marinha (Bairro Candeias)**

Também a erosão marinha atua de forma intensa sobre o município. As áreas situadas próximas a foz do rio Jaboatão, nos bairros de Candeias e Barra de Jangada, tiveram destruídas pela força das ondas, várias centenas de metros de vias públicas, num período de poucos anos, num processo que tende a se agravar.

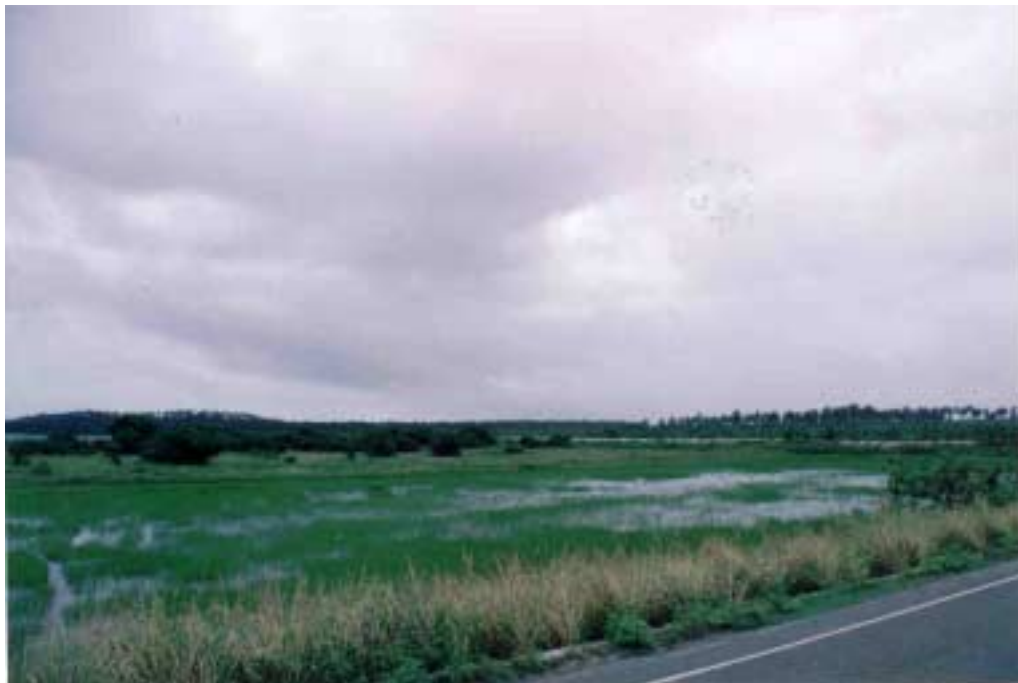
**Área Inundada (sudeste do município)**

As camadas de argila compressível têm sua área de ocorrência, limitada pela extensa planície sedimentar a leste do município. A espessura desses pacotes de argila, pode atingir mais de 10 metros, principalmente no trecho próximo aos limites com o município do Cabo de Santo Agostinho e entorno da Lagoa Olho D'Água apresentando baixíssima capacidade de cargas (SPT algumas vezes com valor zero). As inundações afetam as áreas situadas no entorno da lagoa Olho D'Água e ao longo das margens dos rios. A ocupação dessas áreas sujeitas a inundações periódicas ou permanentes, o desmatamento e a exploração mineral desordenada, estão contribuindo para o assoreamento dos cursos d'água. Esse assoreamento tende a agravar o quadro das inundações, ampliando sua área de ocorrência bem como a sua duração.

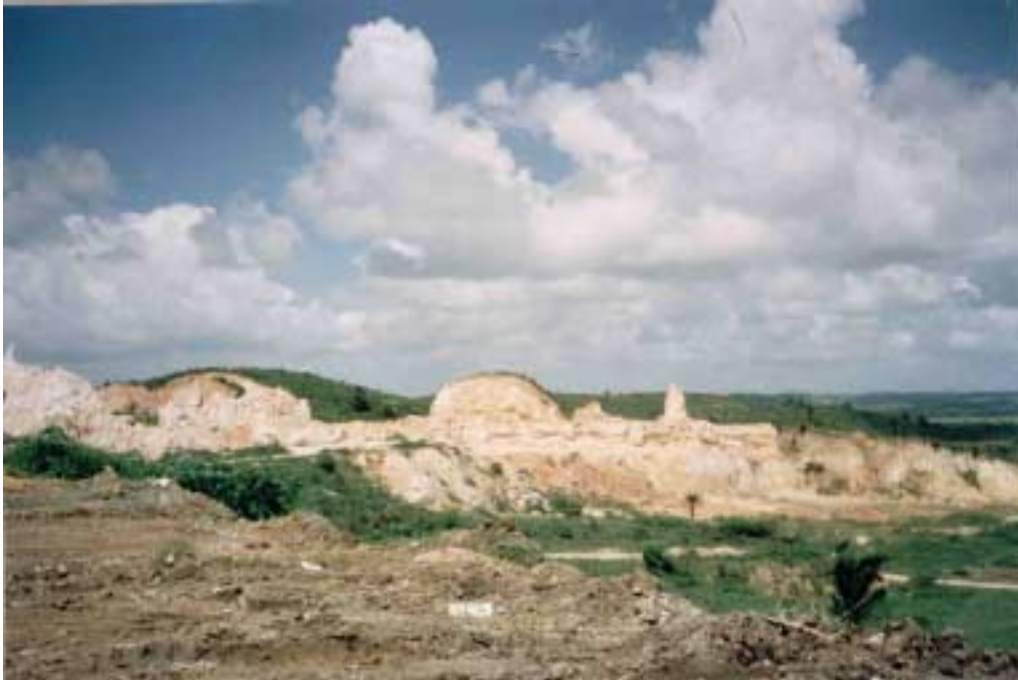
**Alteração Antrópica da Topografia (margens da BR 101-Sul)**

A mineração urbana no município, embora não seja um risco geológico no seu *strictu sensu*, é o fator determinante nos processos erosivos e de assoreamento dos cursos d'água. As 74 (setenta e quatro) lavras em atividade ou paralisada no município, legalizadas ou não, em sua totalidade deixam de aplicar os mais simples métodos de proteção e de recomposição do meio ambiente, ao término

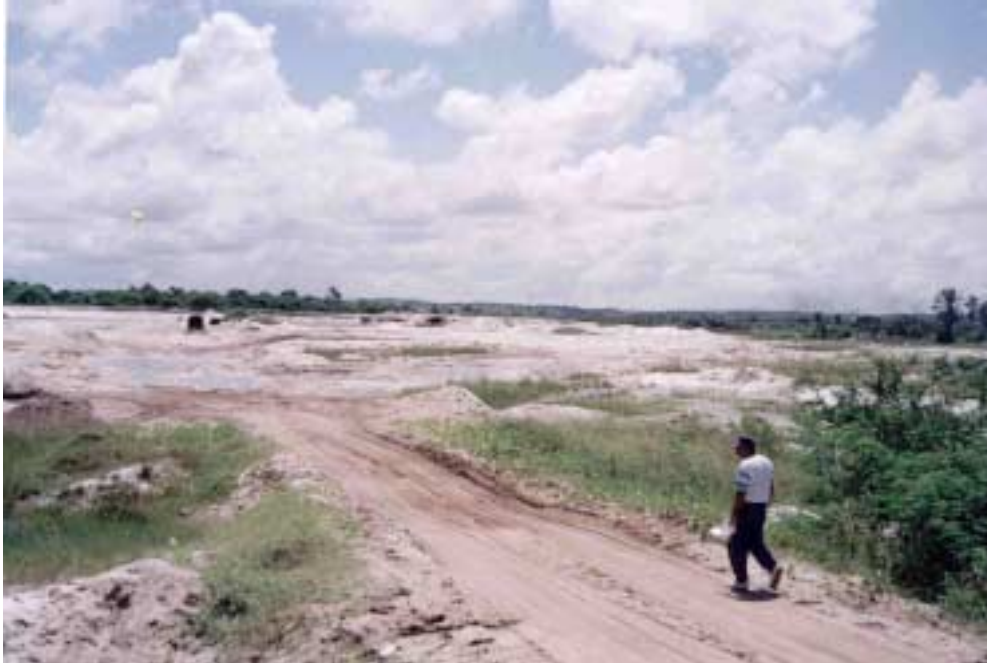
**Extração de Areia (margens da BR 101-Sul)**

dos trabalhos de exploração. Dessa forma, tais minerações ativam os processos erosivos e o assoreamento dos cursos d'água, bem como destroem a paisagem natural, alterando profundamente a topografia natural do terreno.

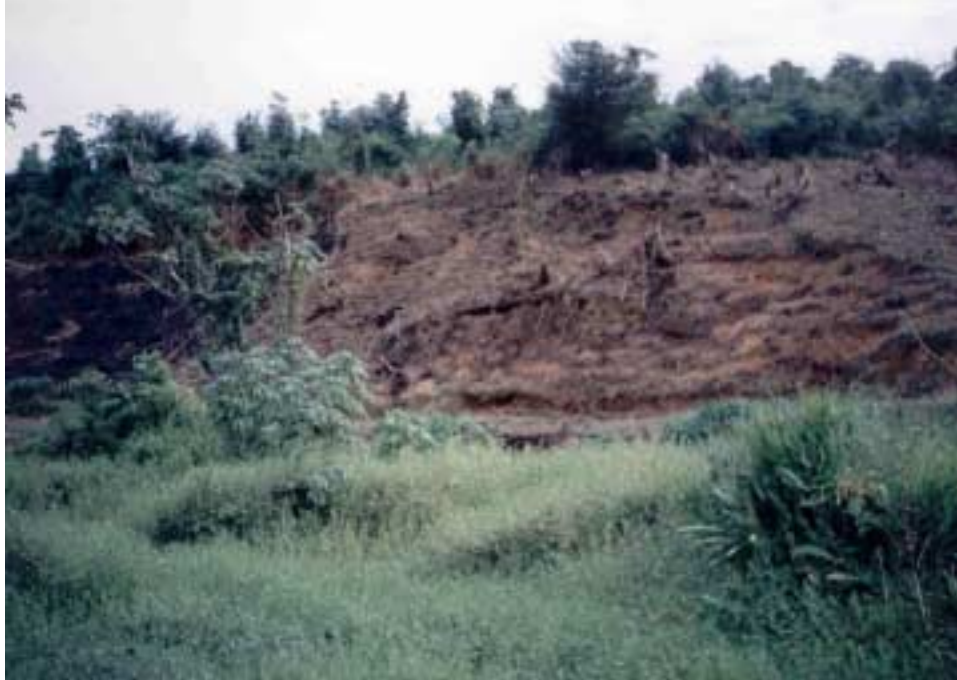
**Desmatamento (margens da BR 232)**

O desmatamento, a ocupação desordenada dos morros e a mineração predatória no município levam ao surgimento de processos erosivos intensos que, colocam em risco não só as habitações mas também, as vias e as obras públicas. As diversas formas de erosão são responsáveis pela perda de milhões de toneladas de solos agricultáveis (erosão causada por desmatamento e o emprego de técnicas agrícolas inadequadas), também pelo assoreamento dos cursos d'água, na medida em que os materiais erodidos e transportados pela águas irão se depositar em algum ponto mais baixo do relevo.

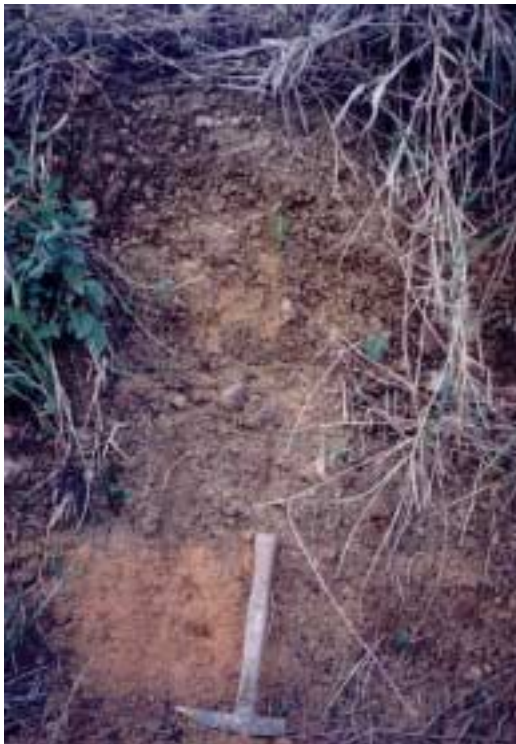
**Cobertura Coluvionar (Mata do Manassu)**

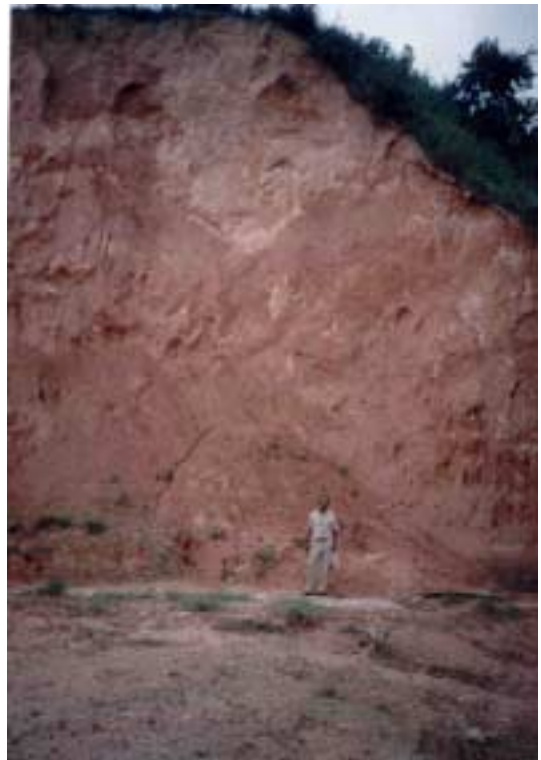
**Solo Residual (margens da BR 232)**
