**PROJETO CADASTRO DA
INFRA-ESTRUTURA
HÍDRICA DO NORDESTE**

SERGIPE

*DIAGNÓSTICO DO MUNICÍPIO DE
MALHADA DOS BOIS*

Aracaju
Maio/2002

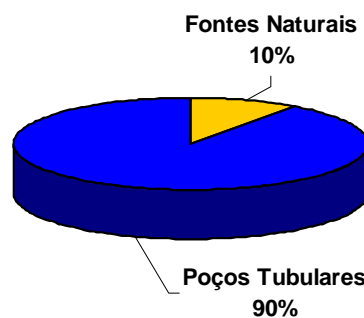
O levantamento realizado no município de Malhada dos Bois registrou a presença de 10 pontos de água, sendo 1 do tipo fonte natural e 9 poços tubulares. A Figura 5 mostra a relação percentualmente.

Figura 5 – Tipos de pontos cadastrados

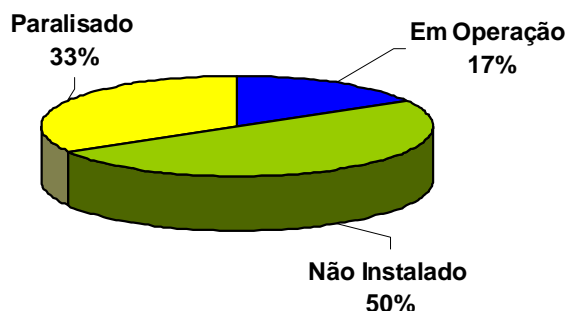
No Quadro 1 e nas Figuras 8 e 9 pode-se observar o caráter público ou particular dessas obras em relação a situação na data do cadastramento.

Figura 9 – Situação dos poços tubulares públicos

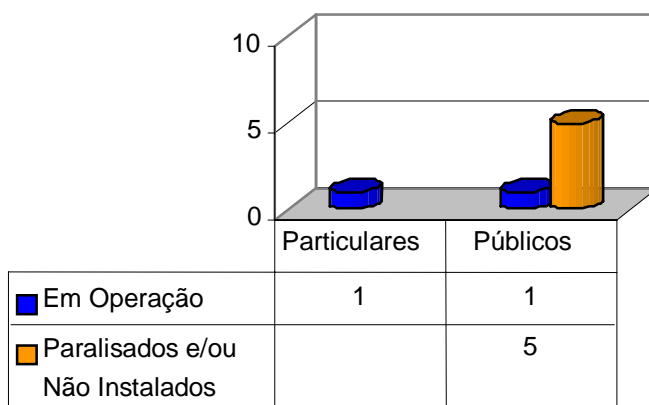
A Figura 15 mostra a relação entre os poços tubulares atualmente em operação e os poços passíveis de entrarem em funcionamento (paralisados e não instalados). Para os poços tubulares particulares, verifica-se que 1 poço está em operação. Com relação aos poços tubulares públicos, 5 poços encontram-se paralisados ou não instalados e, conseqüentemente, podem ser aproveitados, enquanto que 1 poço está sendo utilizado.

Figura 15 – Poços em operação e paralisados e/ou não instalados
